# Asbestinventarisatetest

Beukenlei 101, 2960 Brecht

Attestnummer : 20260624-000151.000

**Niet-asbestveilig**

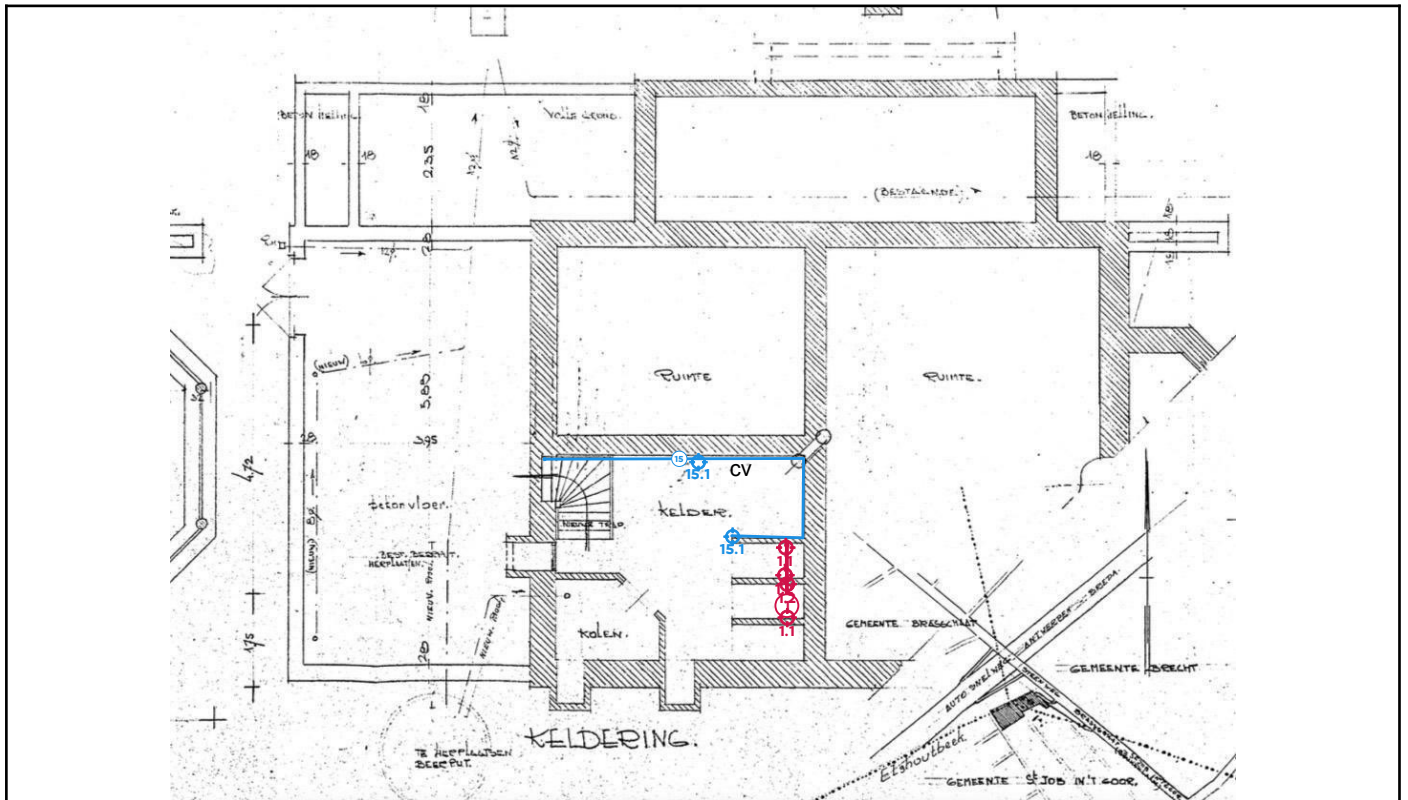
## Plan 1.2: Kelder /kruipkelder

| Beschrijving | Type | Actie |
|---|---|---|
| 1. Leiding isolatie | Asbestmateriaal | Dringend verwijderen |

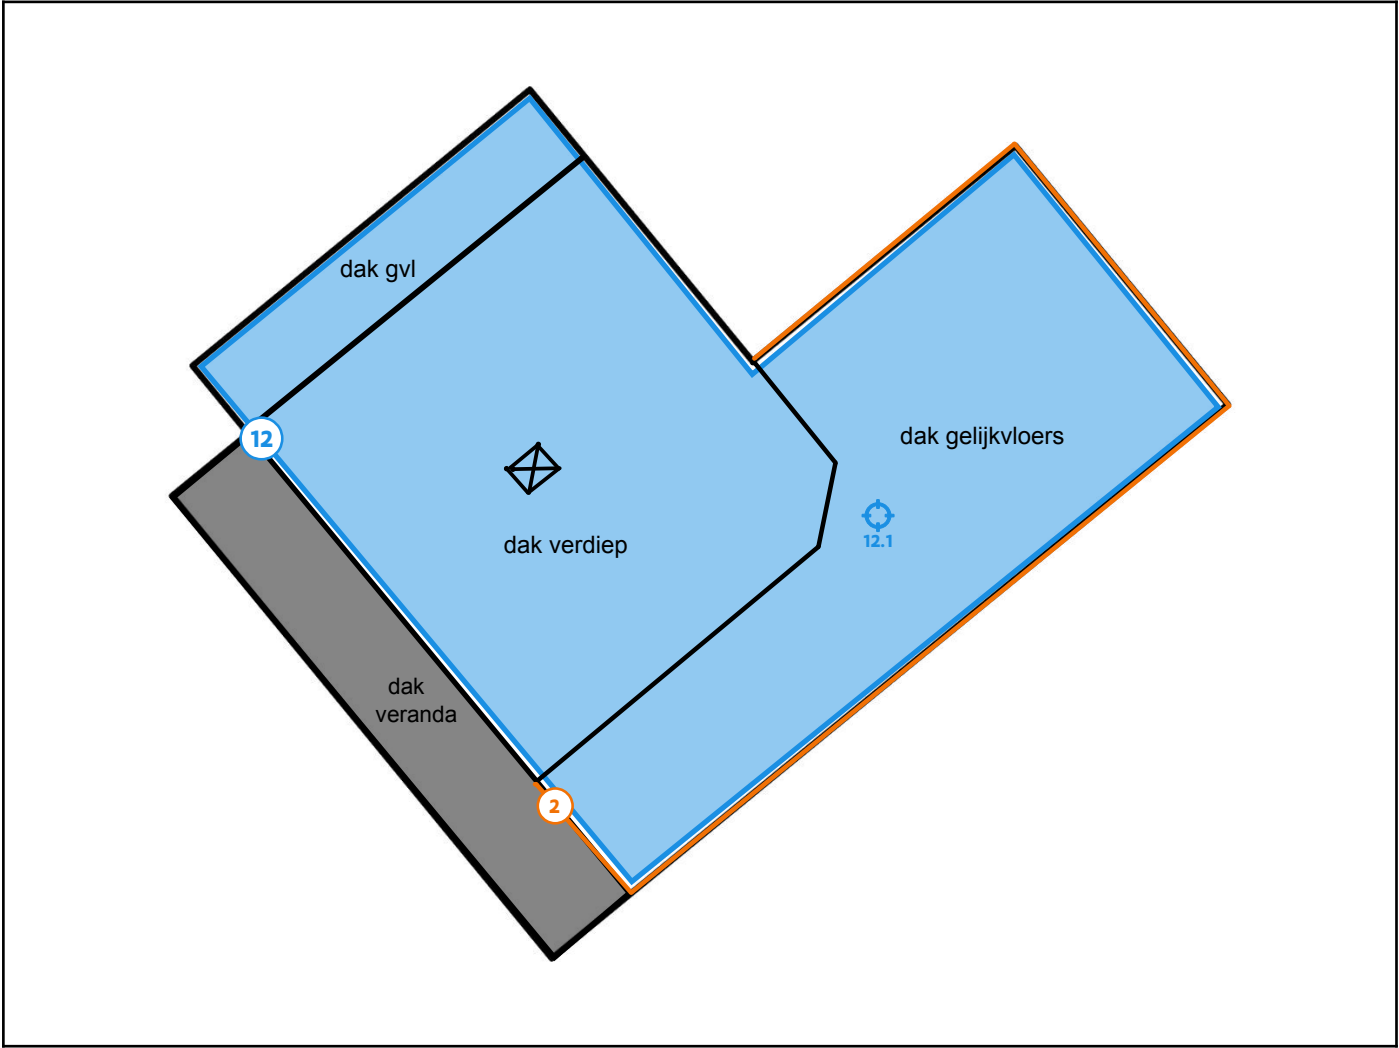
# Plan 1.7: Dak

| Beschrijving | Type | Actie |
|---|---|---|
| 2. Dekstenen | Asbestmateriaal | Verwijderen |

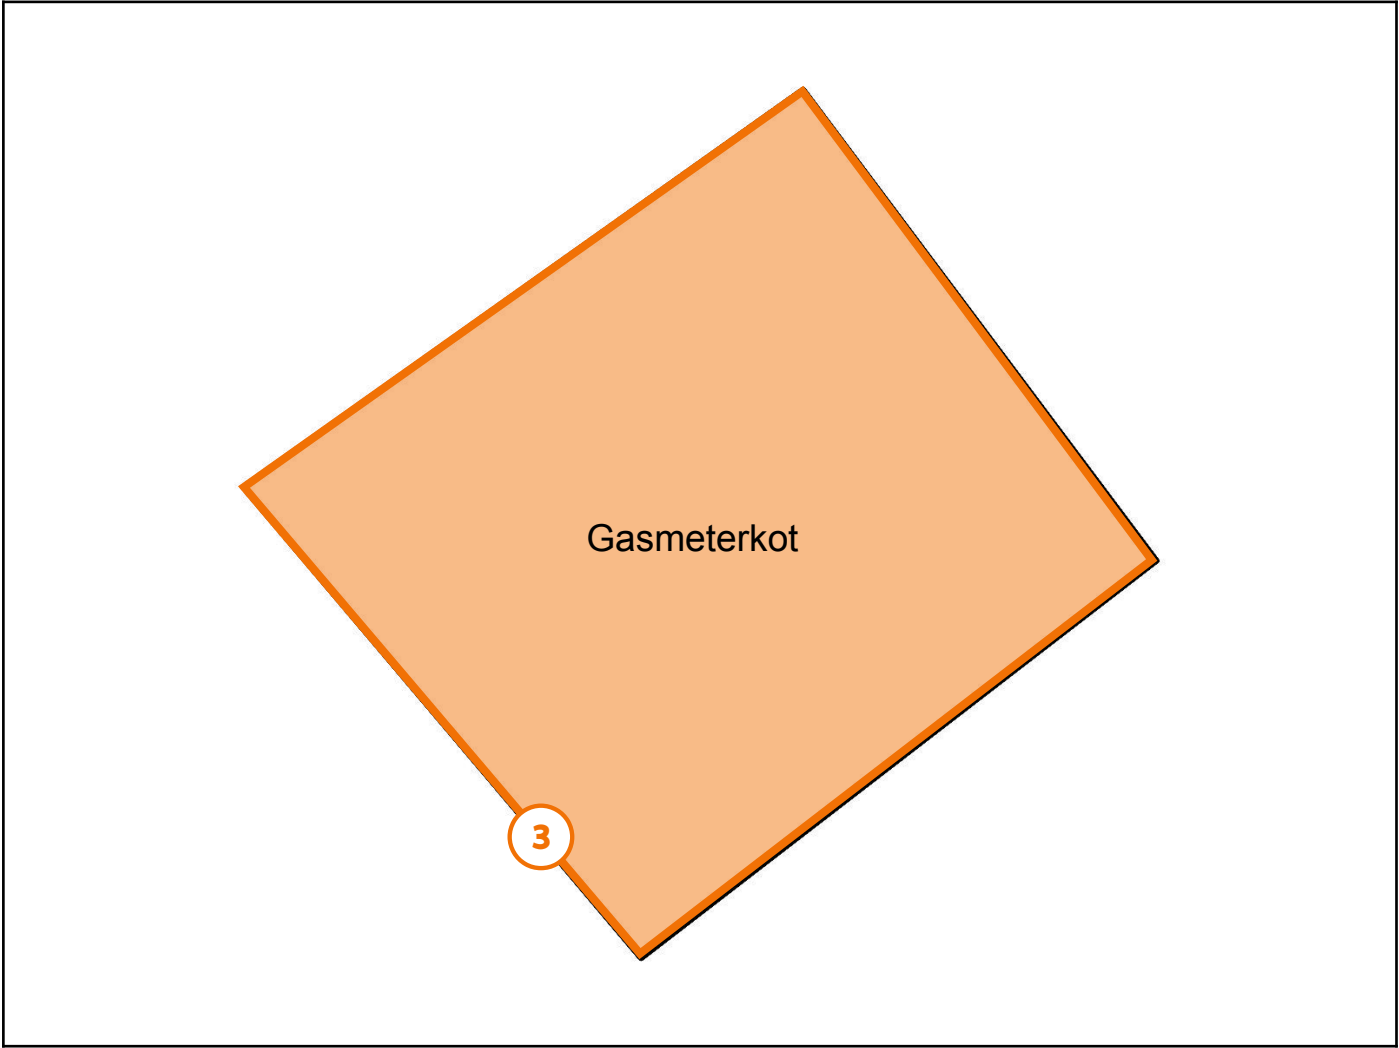
# Plan 4.1: Gasmeterkot plan

| Beschrijving | Type | Actie |
|---|---|---|
| 3. Golfdak | Asbestmateriaal | <a href="#">Verwijderen</a> |

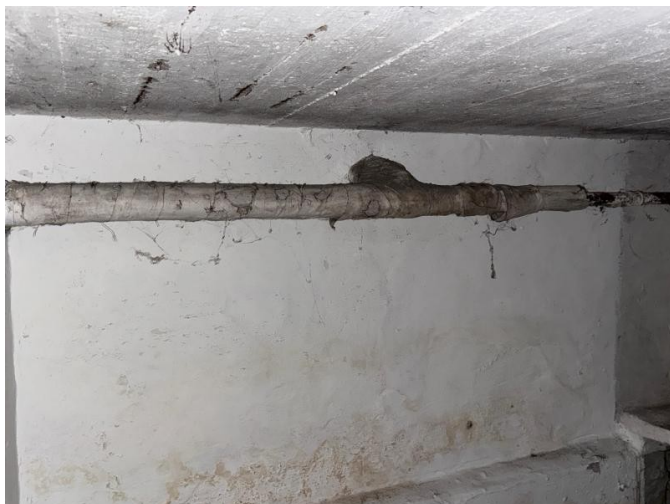
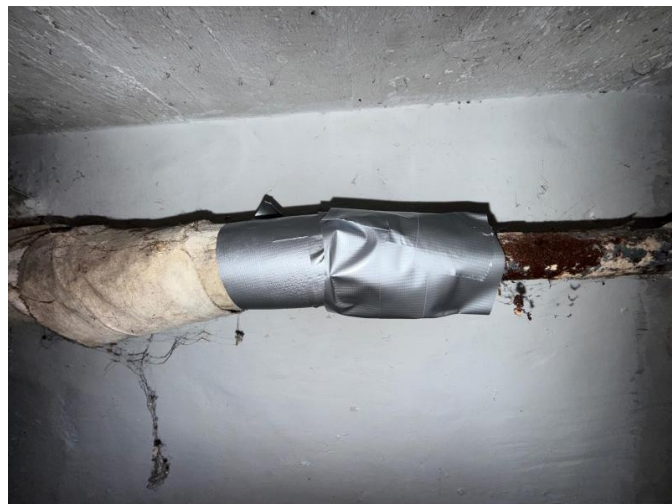
Het asbestmateriaal valt onder de mijlpaal van 2034.

**Dringend verwijderen**

| Eindbeoordeling materiaalrisico | Hoog materiaalrisico en/of hoge kans op vezelvrijgave |

| Gebondenheid | Categorie 2: niet-hechtgebonden met matrix |
| Asbestsoort (vezeltype) | Amfibool aanwezig, uitgezonderd crocidoliet |
| Asbestconcentratie | Hoog ( $\geq 50\%$ ) |
| Toestand van het materiaal | Zwaar beschadigd, zwaar verweerd |

| # | Type | Referentie | Resultaat |
|---|---|---|---|
| 1.1 | Mengmonster | MM04 | Amosiet |
| 1.2 | Mengmonster | MM05 | Amosiet |

| Beschrijving | Leiding isolatie |

- Sluit de ruimte luchtdicht af en vermijd het betreden van de ruimte.

- Hermetische zone (erkend asbestverwijderaar)  
Betreft een losgebonden toepassing met zware verwerking. Het saneren van de toepassing veroorzaakt breukvorming, verkrumeling en stofvorming van het materiaal. Dit met een hoog risico op vezelvrijgave. De toepassing dient verwijderd te worden a.d.h.v. een hermetische zone, dit door een erkend asbestverwijderaar. Voor verder advies kan je een kijkje nemen op de site van OVAM.

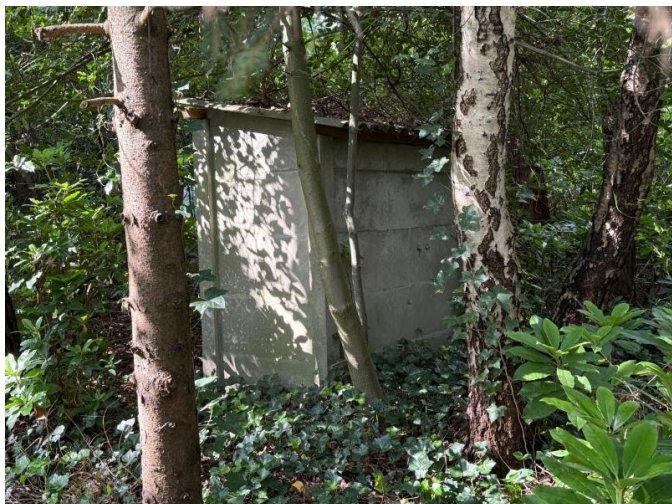
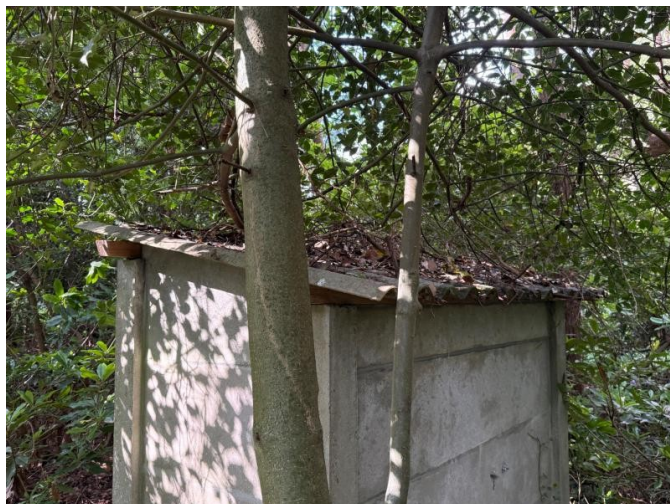
Het asbestmateriaal valt onder de mijlpaal van 2034.

Verwijderen

| Eindbeoordeling materiaalrisico | Verhoogd materiaalrisico en/of verhoogde kans op vezelvrijgave |

| Asbestsoort (vezeltype) | Crocidoliet aanwezig |
| Toestand van het materiaal | Matig beschadigd, matig verweerd |

| Beschrijving | Golfdak |

- Zorg voor een veilig beheer. Vermijd het beschadigen van het asbestmateriaal. Controleer de toestand jaarlijks op wijzigingen.
- Voer bijkomende staalname(s) uit.

- Eenvoudige handelingen: mag via doe-het-zelf of door werknemer(s) met opleidingsattest eenvoudige handelingen  
Betreft een hechtgebonden toepassing in een matig verweerde staat met een laag risico op vezelvrijgave. De toepassing zorgvuldig verwijderen, zonder wijzigingen aan te brengen in de huidige toestand van het materiaal. De toepassing niet breken en/of beschadigen. Verwijder de toepassing a.d.h.v. eenvoudige handelingen en voorzie de nodige PBM's zoals ademhalingsmasker met een P3-filter, Tyvec categorie 3 type 5-6, schoeisel moet volledig gesloten zijn, wegwerphandschoenen. Opleid personeel wordt aanbevolen. Het asbestmateriaal moet worden verpakt in twee lagen van luchtdichte, stevige plastic zakken of folie aandienen bij het gemeentelijk recyclagepark. Deze dienen gemarkeerd te zijn met een waarschuwingsetiket. Voor verder advies kan je een kijkje nemen op de site van OVAM. ( [www.asbestinfo.be](http://www.asbestinfo.be))

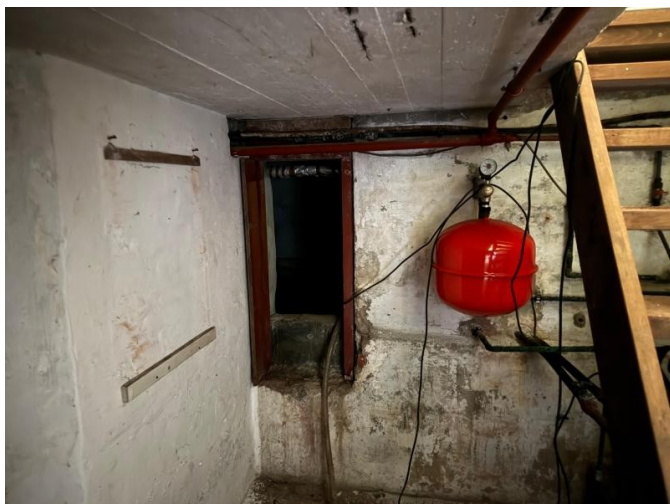
**Reden:** Het onderzoek kan niet uitgevoerd worden binnen de bepalingen van de Welzijnswet

**Uitleg van de asbestdeskundige:** De betreffende ruimte heeft een vrije hoogte van minder dan 1,50 m en wordt conform de geldende richtlijnen beschouwd als niet toegankelijk voor inspectie. Om veiligheids- en ergonomische redenen werd deze ruimte niet betreden en niet onderzocht. Voor deze zone kan bijgevolg geen uitspraak worden gedaan over de mogelijke aanwezigheid van asbesthoudende materialen.

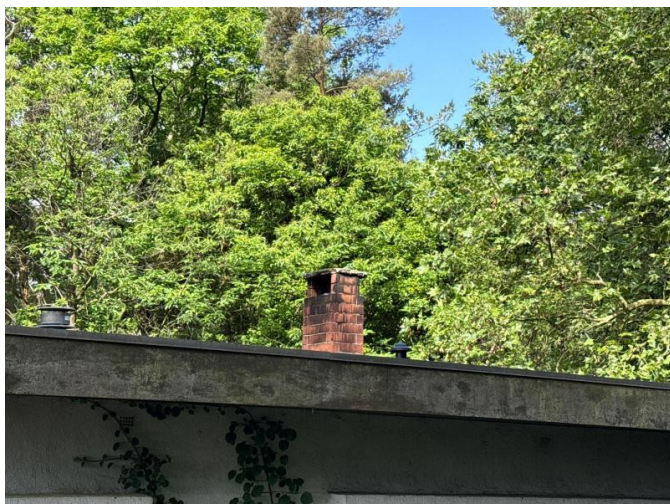
**Reden:** Het te onderzoeken materiaal situeert zich hoger dan 3,50 m te rekenen vanaf een veilige ondergrond

**Uitleg van de asbestdeskundige:** Het materiaal in de schacht van de schouw kon op het moment van de inspectie niet nader worden onderzocht. Conform ons inspectieprotocol mogen wij een beperking inroepen voor hoogtes hoger dan 3,5 m. Indien men dit wil laten onderzoeken, dient er een nieuwe afspraak gemaakt te worden en moet er een hoogtewerker voorzien worden, evenals iemand die bevoegd is om deze te bedienen en eventueel een techniek die de al dan niet aanwezige schouwhoed kan afnemen en weer terugplaatsen.

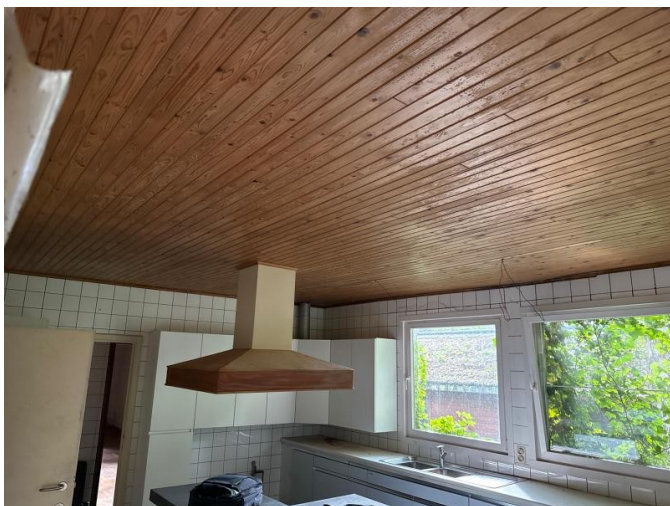
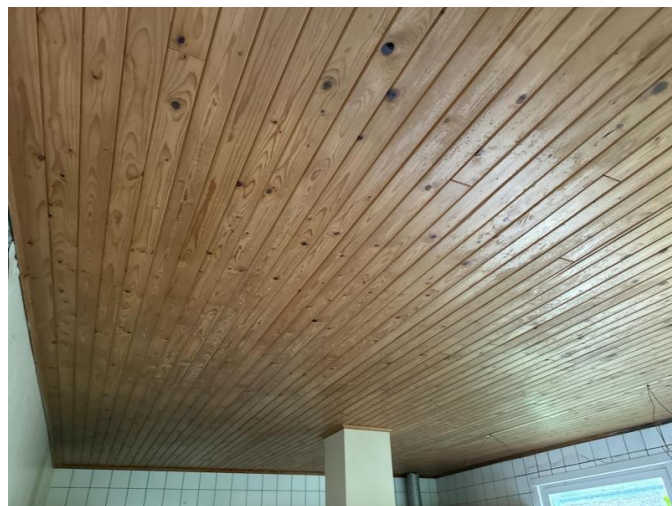
Het materiaal achter het vals plafond kon op het moment van de inspectie niet nader worden onderzocht. De toepassing kan enkel a.d.h.v. een negatief labocertificaat als asbestvrij beschouwd worden. Verder onderzoek verrichten naar de samenstelling van de toepassing tot op de drager. Dit bij renovatie en/of sloop.
