Asbestinventarisatetest

Grote Spekstraat 45, 3020 Herent

Attestnummer : 20260521-000048.000

Niet-asbestveilig

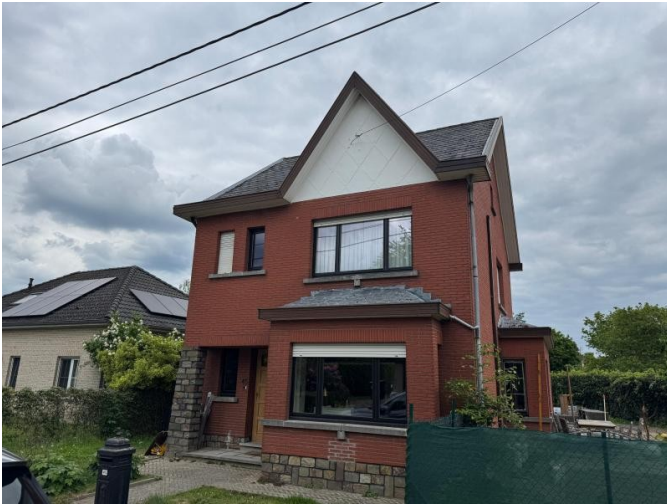
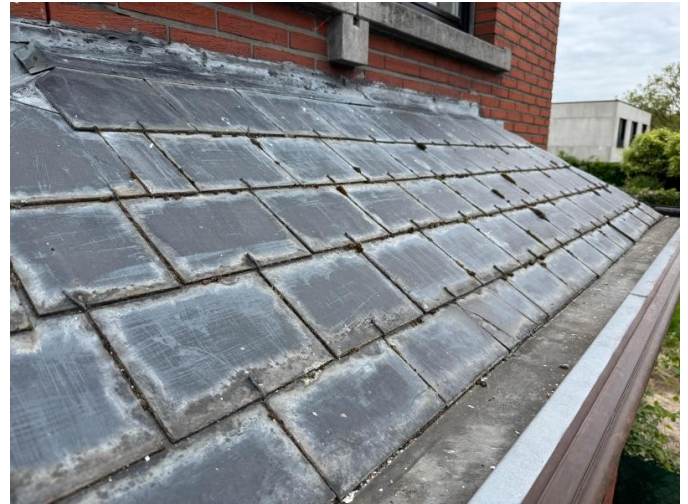
Het asbestmateriaal valt onder de mijlpaal van 2034.

Eindbeoordeling materiaalrisico	Verhoogd materiaalrisico en/of verhoogde kans op vezelvrijgave
Opmerking	<p>De hoeveelheid asbest in de toepassing wordt geacht laag te zijn voor deze toepassing, meestal minder dan 50% asbest.</p> <p>Door verweer aan de buitenomgeving is er een matige beschadiging. Mosvorming op de toepassing zorgt voor oppervlakkige beschadiging en mogelijke vezelvrijgave.</p> <p>Bij hechtgebonden asbest zitten de vezels stevig verankerd in een sterk bindmiddel, zoals cement, bitumen, kunststof of lijm.</p> <p>Zolang het materiaal in goede staat is en niet wordt bewerkt (breken, boren, schuren), is de kans op vezelvrijgave klein. Het vormt dan ook een laag risico voor de gezondheid. Chrysotiel is de meest voorkomende asbestsoort waarbij de vezels vaak verwerkt zijn in een matrix van cement, bitumen of kunststof. In het standaardmodel voor de materiaalscore krijgt chrysotiel de laagste wegingsfactor (cijfercode 1).</p>

Gebondenheid	Categorie 1: hechtgebonden in oorsprong
Asbestsoort (vezeltype)	Alleen chrysotiel aanwezig
Asbestconcentratie	Laag (< 50%)
Afschermingsgraad van het gehele materiaal	Geheel of deels vrij aan de buitenlucht, maar geen contact met binnenlucht
Toestand van het materiaal	Matig beschadigd, matig verweerd

#	Type	Referentie	Resultaat
1.1	Puntmonster	MM08	Chrysotiel

Beschrijving	Dakleien hoofdhuis
Omgeving	Buiten
Primaire drager	Wand buitenschil
Asbestmateriaal	Dak- en gevelbekleding - Lei, shingle
Bindmiddel van asbestmateriaal	Cement
Gebondenheid op basis van bindmiddel	Hecht
Hoeveelheid (oppervlakte - aantal)	<ul style="list-style-type: none">• 100,00 m² - 1 stuk
Totale oppervlakte	100,00 m ²
Eenvoudig bereikbaar	Ja
Bevestigingswijze	<ul style="list-style-type: none">• Geklemd
Identificatiemethode	Een monstername door de asbestdeskundige met laboanalyse door een asbestlabo.
Destructieve handeling voor identificatie	Nee
Opmerking	<p>Monstername door een asbestdeskundige an laboanalyse door erkend labo.</p> <p>Staalname zijn zijn op één of meerdere punten genomen en bedoeld om voldoende representatief te zijn (conform het protocol) maar nooit sluitend voor de aanwezigheid/afwezigheid van asbest elders in het materiaal.</p> <p>Volume is een beredeneerde schatting , waaraan geen rechten worden verleend.</p>

- Zorg voor een veilig beheer. Vermijd het beschadigen van het asbestmateriaal. Controleer de toestand jaarlijks op wijzigingen.
- Verwijder dit asbestmateriaal zo snel mogelijk. Volg de toestand goed op.
- Hemelwater dat afspoelt van asbestcement daken of gevels kan asbestdeeltjes bevatten. Gebruik het enkel voor gesloten circuits (bv. spoelen toiletten). Reinig na het vervangen van het dak of de gevel de dakgoten en regenwaterput of -ton om asbesthoudend sediment of slib te verwijderen
- Voer bijkomende staalname(s) uit.

- Eenvoudige handelingen: mag via doe-het-zelf of door werknemer(s) met opleidingsattest eenvoudige handelingen
De leien moet zonder breken weggenomen kunnen worden (behang niet verwijderen).
Bij het verwijderen van asbesthoudende leien is het essentieel om veilig te werk te gaan.
Particulieren mogen zelf asbesthoudende materialen verwijderen maar even goed mag dit door een erkend

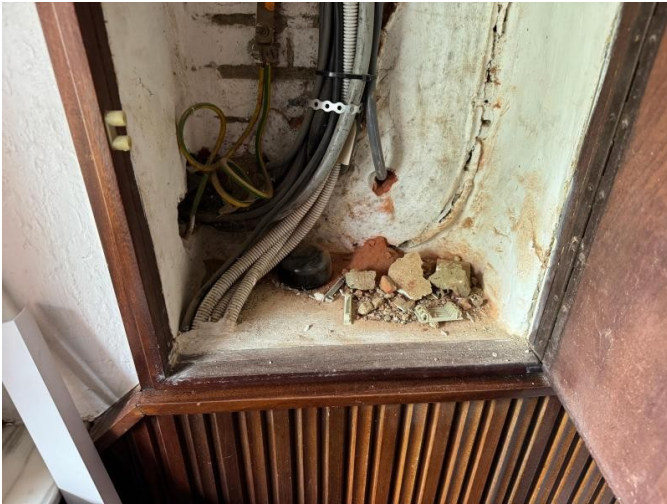
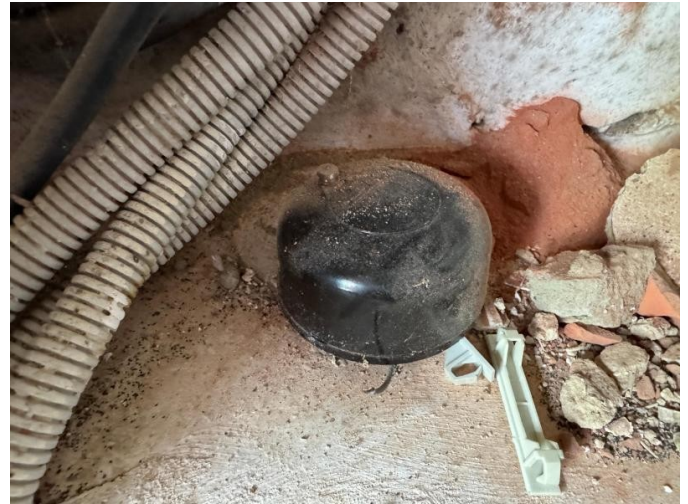
Het asbestmateriaal valt onder de mijlpaal van 2040.

Eindbeoordeling materiaalrisico	Laag materiaalrisico en/of verlaagde kans op vezelvrijgave
Opmerking	<p>De hoeveelheid asbest in de toepassing wordt geacht laag te zijn voor deze toepassing, meestal minder dan 50% asbest.</p> <p>Bij het materiaalrisico wordt rekening gehouden dat het een binnentoepassing is.</p> <p>Bij hechtgebonden asbest zitten de vezels stevig verankerd in een sterk bindmiddel, zoals cement, bitumen, kunststof of lijm.</p> <p>Zolang het materiaal in goede staat is en niet wordt bewerkt (breken, boren, schuren), is de kans op vezelvrijgave klein. Het vormt dan ook een laag risico voor de gezondheid. Er wordt op basis van de toepassing aangenomen dat crocidoliet met grote waarschijnlijkheid aanwezig is in de toepassing.</p> <p>Dit kan alleen bevestigd of ontkracht worden met bijkomende staalnames indien gewenst.</p> <p>Vanwege het hoge gevaar krijgt crocidoliet de hoogste wegingsfactor (cijfercode 3). De combinatie van crocidoliet in een niet-hechtgebonden toepassing (zoals spuitasbest) wordt beschouwd als de meest risicovolle situatie in een gebouw.</p>

Gebondenheid	Categorie 1: hechtgebonden in oorsprong
Asbestsoort (vezeltype)	Crocidoliet aanwezig
Asbestconcentratie	Laag (< 50%)
Afschermingsgraad van het gehele materiaal	Geheel of deels vrij aan de binnenlucht, maar geen contact met binnenluchtstromen
Toestand van het materiaal	Onbeschadigd, niet verweerd

Beschrijving	Bakeliet in schakelkast
Omgeving	Binnen
Primaire drager	Schakelaar
Asbestmateriaal	Bakeliet
Bindmiddel van asbestmateriaal	Kunststof of -hars
Gebondenheid op basis van bindmiddel	Hecht
Hoeveelheid (gewicht - aantal)	<ul style="list-style-type: none"> • 0,10 kg - 1 stuk
Totaal gewicht	0,10 kg
Eenvoudig bereikbaar	Ja
Bevestigingswijze	<ul style="list-style-type: none"> • Los (al dan niet bedekt)
Identificatiemethode	<p>De asbestdeskundige beoordeelt het materiaal als asbestverdacht en dus asbesthoudend, en dit zonder monstername.</p> <p>Motivatie: De monstername brengt andere schade aan dan schade die inherent is aan de monstername.</p>
Destructieve handeling voor identificatie	Nee
Opmerking	<p>De identificatie als asbesthoudend is gebeurd op basis van vaststelling en expertise en een beoordeling met het blote oog. Er werd voor deze toepassingen geen monstername uitgevoerd voor labo-analyse. Conform de voorschriften voor materialen waarin asbest in een kunststofmatrix is verwerkt, is zonder labo-analyse gekozen voor de optie 'alleen chrysotiel aanwezig'. Vanwege de verspreide aanwezigheid doorheen de constructie zijn de schakelaars niet allemaal individueel aangeduid op het constructieplan. De annotaties op het plan dienen als representatieve weergave van de locaties waar dit type materiaal voorkomt. Bij toekomstige renovatiewerken of aanpassingen aan de elektrische installatie dient men er preventief van uit te gaan dat dergelijke schakelaars in elke ruimte aanwezig kunnen zijn. Volume is een beredeneerde schatting, waaraan geen rechten worden verleend.</p>

- Zorg voor een veilig beheer. Vermijd het beschadigen van het asbestmateriaal. Controleer de toestand jaarlijks op wijzigingen.
- Verwijder dit asbestmateriaal zo snel mogelijk. Volg de toestand goed op.
- Voer bijkomende staalname(s) uit.

- Eenvoudige handelingen: mag via doe-het-zelf of door werknemer(s) met opleidingsattest eenvoudige handelingen
- Eenvoudige handelingen: mag via doe-het-zelf of door werknemer(s) met opleidingsattest eenvoudige handelingen.

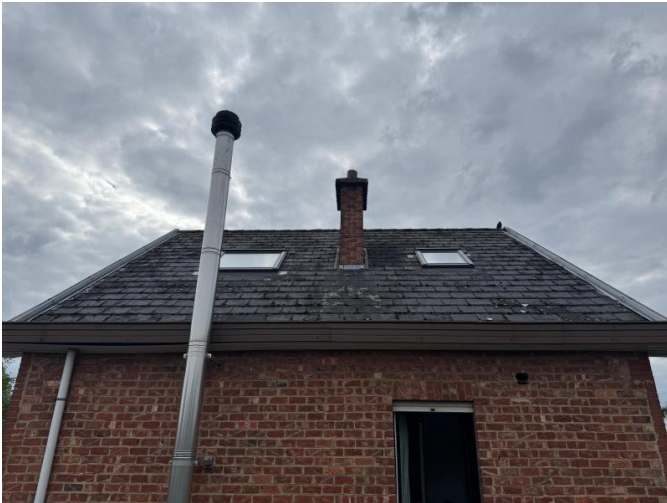
Situeringfoto

Tijdelijke beperking

Reden: Het onderzoek kan niet uitgevoerd worden binnen de bepalingen van de Welzijnswet

In het inspectieprotocol wordt een hoogte van meer dan 3,50 meter vanaf een vaste ondergrond beschouwd als een geldige onderzoeksbeperking. Dit betekent niet dat deze daken "niet onderzocht mogen worden", maar dat de deskundige niet verplicht is ze te inspecteren als dit onveilige situaties met zich meebrengt.

(Asbest)materiaal	Rookgaskanaal
Karakterisatie	Asbest (verdacht)
Primaire drager	HVAC infrastructuur en uitrusting

In tegenstelling tot ruimtes die lager zijn dan 1,50 meter (wat een permanente beperking is), is hoogte boven de 3,50 meter een situatie die opgelost kan worden. Het wordt als 'tijdelijk' gezien omdat de beperking niet structureel is en door de opdrachtgever kan worden verholpen. (vb hoogtewerker,...)

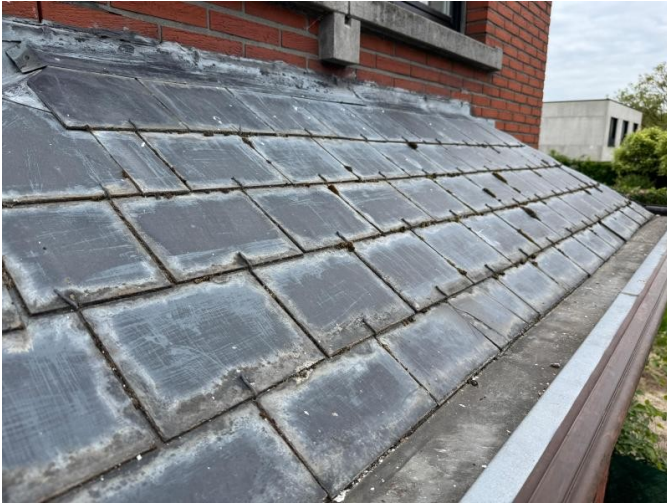
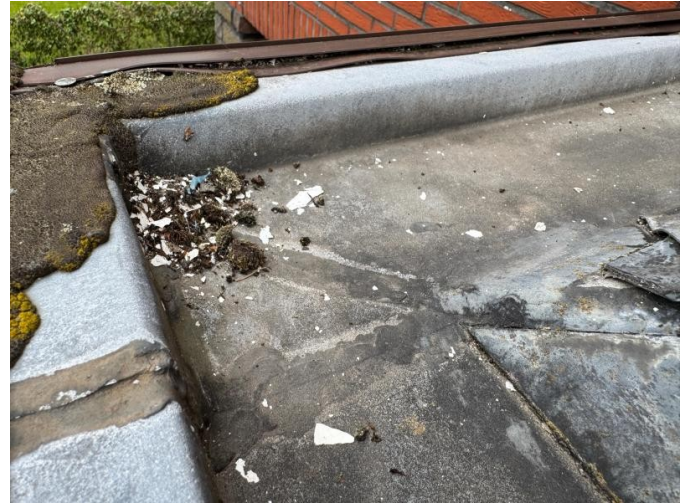
Beschrijving	Resten van leien
Type afvalstof	Betreft resten (contaminatie) van verwerking of beschadiging
Type resten (contaminatie)	<ul style="list-style-type: none">• Stukken, fragmenten (vermengd in materiaal)
Besmette materialen	<ul style="list-style-type: none">• Bodem
Bron van de resten	Dakbedeking in asbestleien
Omgeving	Buiten
Primaire drager	Bodem
Gebondenheid resten	Hecht
Hoeveelheid (gewicht - aantal)	<ul style="list-style-type: none">• 0,50 kg - 1 stuk
Totaal gewicht	0,50 kg
Eenvoudig bereikbaar	Ja
Identificatiemethode	De asbestdeskundige beoordeelt het materiaal als asbestverdacht en dus asbesthoudend, en dit zonder monstername.
Opmerking	In de dakgoot bevinden zich niet-waarneembare afspoelresten van de asbesthoudende dakbedekking. Deze resten bevinden zich hoofdzakelijk in de dakgoot. De resten worden op basis van vaststelling en expertise geïdentificeerd als asbesthoudend vezelcement. Hemelwater niet meer gebruiken als drinkwater, of besproeiing van tuin-toepassingen.

- Verwijder het asbestafval.

- Eenvoudige handelingen: mag via doe-het-zelf of door werknemer(s) met opleidingsattest eenvoudige handelingen
Eenvoudige handelingen: mag via doe-het-zelf of door werknemer(s) met opleidingsattest eenvoudige handelingen

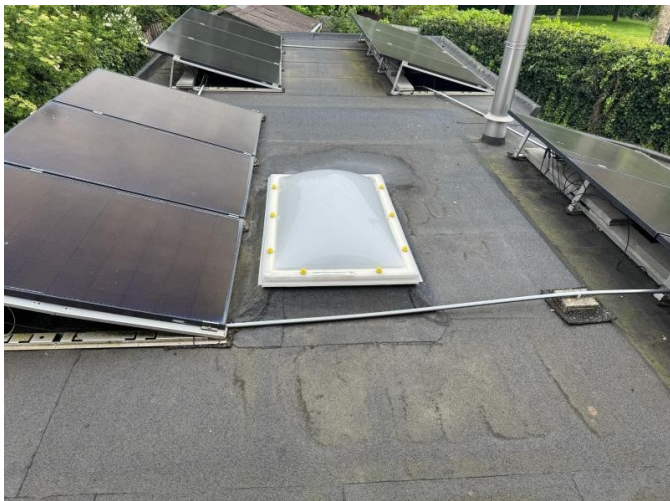
Fiche 6: Niet-waarneembare achterliggende toepassingen - dakbedekking plat dak

Conform het inspectieprotocol neemt de asbestdeskundige bij asfalt of bitumen uitsluitend een monster van het oppervlak van het materiaal. De resultaten van de labo-analyse hebben bijgevolg alleen betrekking op de toplaag en geven geen uitsluitsel over eventueel aanwezige onderliggende lagen. Aangezien dit een standaardonderzoek voor een asbestattest is, wordt er niet-destructief gewerkt. Dit houdt in dat onderliggende materialen (zoals oudere roofinglagen, lijm- of mastieklagen, dampremmende lagen of isolatieplaten) niet worden doorboord of afzonderlijk onderzocht om schade aan de waterdichtheid van het dak te voorkomen.

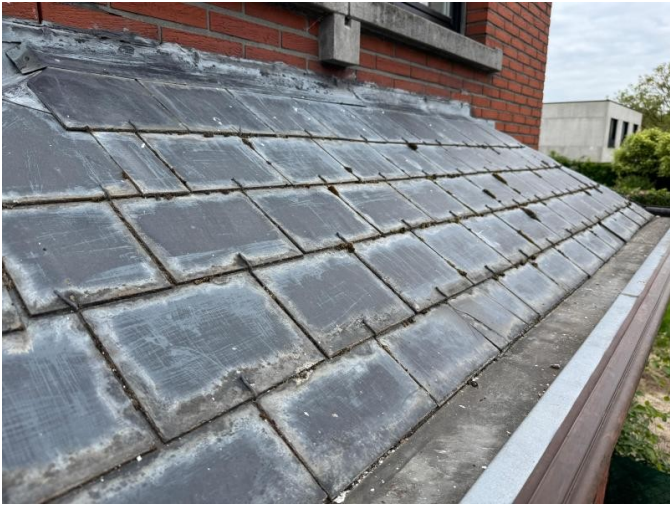
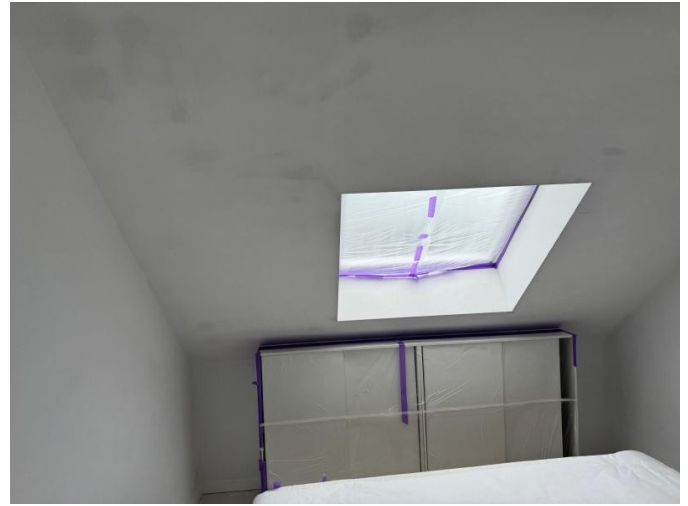
Beschrijving	Notitie	Terug te vinden op plannen
Fiche 21: Onderdak	<p>Het onderdak kon aan de binnenzijde van de constructie niet worden vastgesteld omdat alle binnenwanden en plafonds volledig intact en afgewerkt zijn. Hierdoor is het onderliggende materiaal volledig aan het zicht onttrokken en wordt het geclassificeerd als een niet-waarneembaar materiaal. Ook via de buitenzijde kon de aard van het onderdak niet worden bepaald; de aanwezige dakbedekking (leien) kon niet worden opgeheven voor de inspectie van onderliggende materialen. Het protocol staat het opheffen van materialen toe, maar wanneer dit niet mogelijk is zonder schade aan te richten, blijft het materiaal niet-waarneembaar. Omdat het standaardonderzoek voor een asbestattest niet-destructief van aard is, worden er geen afwerkingslagen beschadigd of materialen gedemonteerd. Het onderdak behoort echter tot de acht categorieën waarover de asbestdeskundige verplicht een toelichting moet geven in de databank.</p> <p>Risico en Advies: Gelet op het risicobouwjaar van de constructie kan de aanwezigheid van asbestverdachte materialen (zoals menuiserieplaten) achter de zichtbare afwerking niet worden uitgesloten. Het wordt daarom geadviseerd om voorafgaand aan eventuele renovatiewerken een aanvullend destructief onderzoek te laten uitvoeren om de volledige dakopbouw in kaart te brengen.</p>	Plan 1.6: Dak

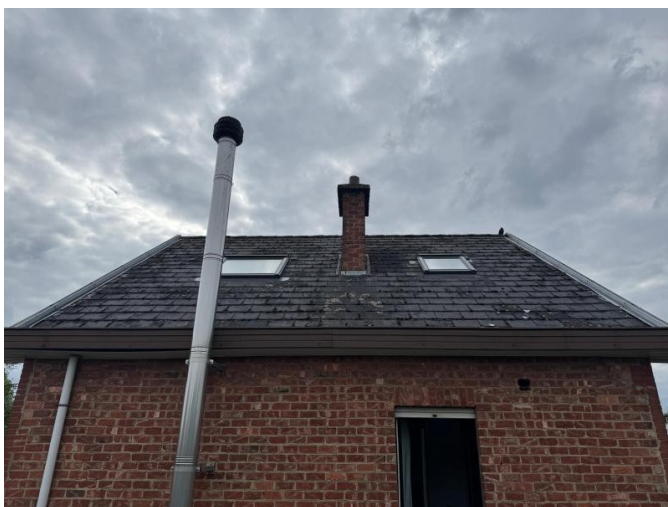
Beschrijving	Notitie	Terug te vinden op plannen
Fiche 22: Rookgaskanalen	<p>Tijdens het plaatsbezoek is een schouwmantel vastgesteld. Het inwendige rookgaskanaal is echter volledig ingesloten in de vaste constructie, waardoor het materiaal niet visueel of auditief kon worden onderzocht zonder destructieve handelingen (het slopen of openbreken van de mantel). Er zijn geen bewijsdocumenten aangeleverd die uitsluitel geven over de aard van de gebruikte materialen voor dit kanaal. Gelet op het risicobouwjaar van de constructie kan de aanwezigheid van asbestcementen schouwbuizen niet worden uitgesloten.</p> <p>Advies: Voorafgaand aan enige renovatie, aanpassing of afbraak van de schouwmantel wordt een aanvullend destructief onderzoek aanbevolen om de aanwezigheid van asbest vast te stellen. Indien er asbestcementen buizen worden aangetroffen, is het verboden deze opnieuw in te sluiten; ze moeten op dat moment verplicht worden verwijderd.</p>	Plan 1.6: Dak
