Asbestinventarisatetest

Korte Wijkstraat 14, 2381 Ravels

Attestnummer : 20260628-000094.000

Asbestveilig (maar niet asbestvrij)

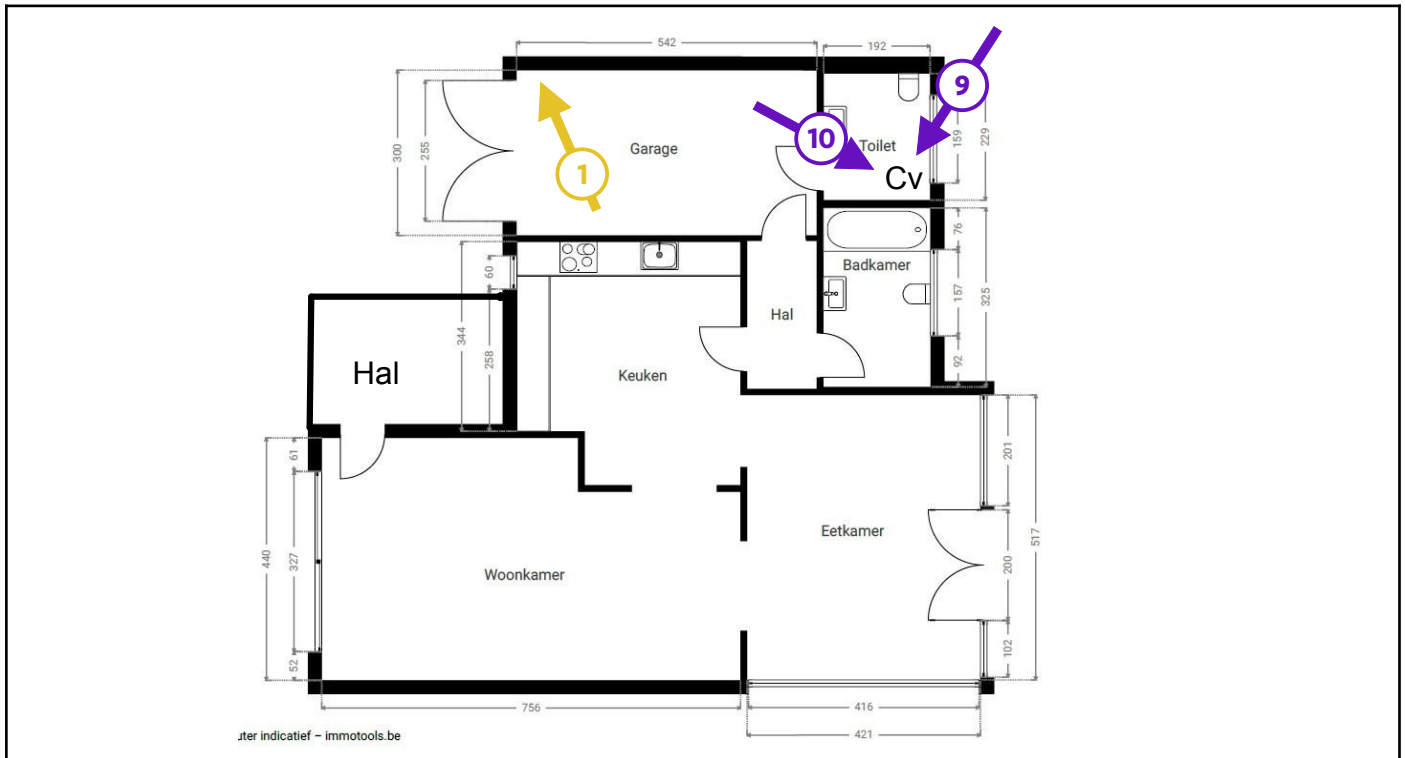
Plan 1.2: Gelijkvloers

Beschrijving	Type	Actie
1. Bakeliet toepassing garage	Asbestmateriaal	Zorgvuldig beheren
9. CV Ketel niet verdacht	Overige ruimte of materiaal	-
10. Leidingisolatie (niet verdacht)	Overige ruimte of materiaal	-

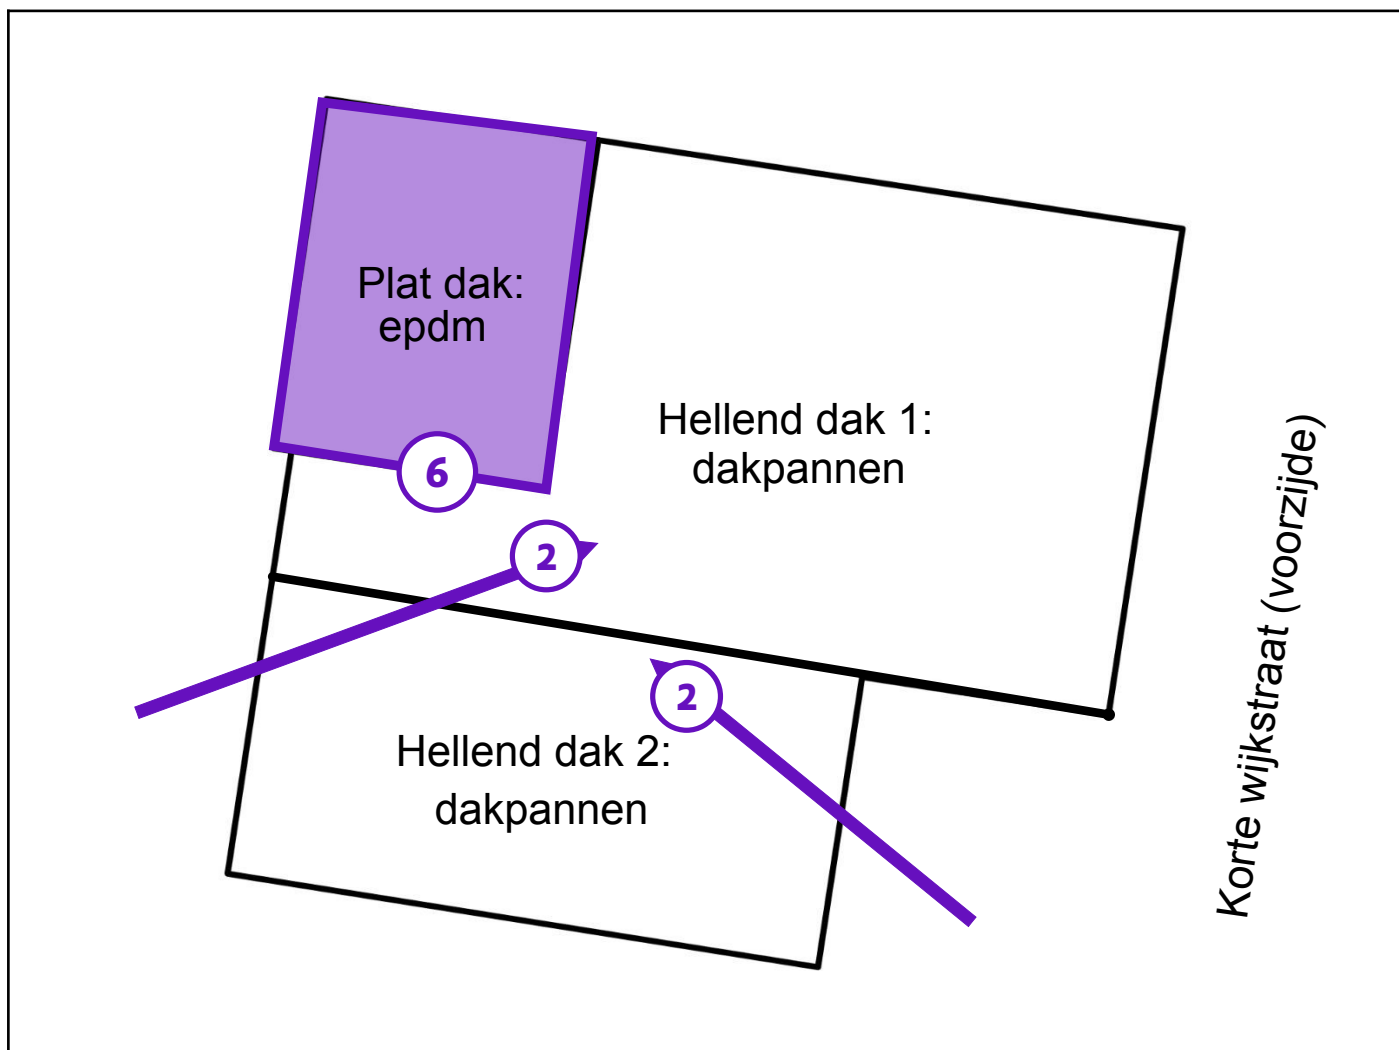
Plan 1.5: Woning plan

Beschrijving	Type	Actie
2. Schouwen op het dak (beperkingsfiche)	Beperking	-
6. Dakbedekking plat dak: Epdm	Overige ruimte of materiaal	-

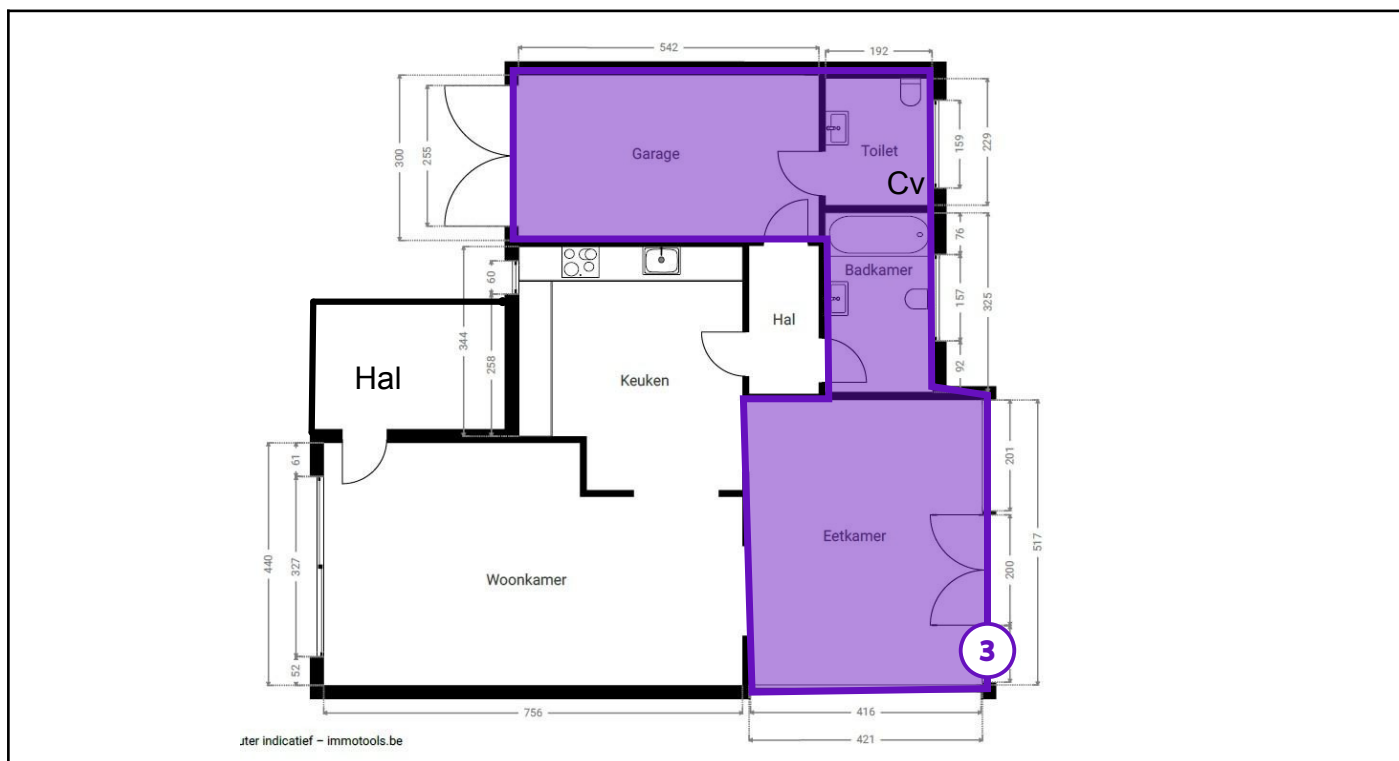
Plan 1.7: Gelijkvloers

Beschrijving	Type	Actie
3. Valse plafonds	Advies	-

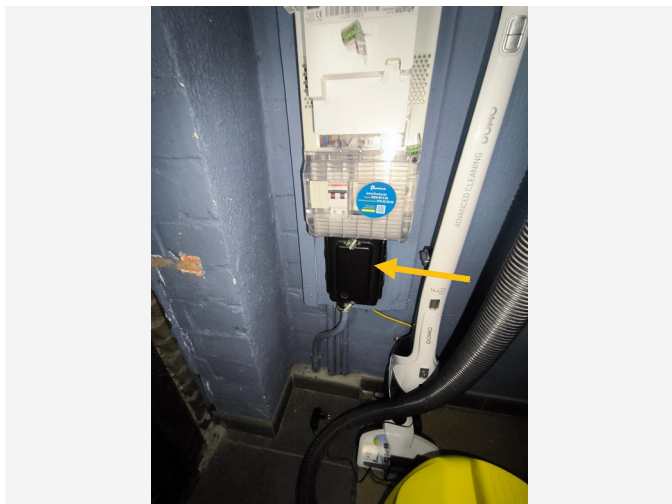
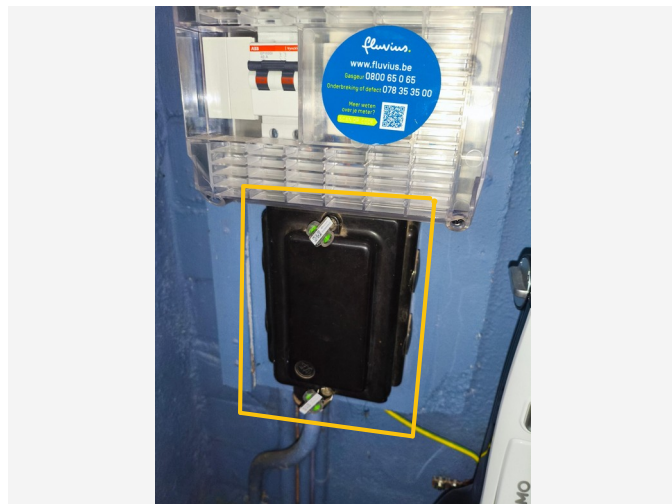
Het asbestmateriaal valt onder de mijlpaal van 2040.

De toepassing is eigendom van de nutsmaatschappij. Bij verwijdering /vervangen van het toestel is een bijkomende staalname aangewezen om de berging van afvalstromen te beheersen. Dit valt dan onder de verantwoordelijkheid van de netwerkbeheerder.

Eindbeoordeling materiaalrisico	Laag materiaalrisico en/of verlaagde kans op vezelvrijgave
---------------------------------	--

Gebondenheid	Categorie 1: hechtgebonden in oorsprong
Asbestsoort (vezeltype)	Crocidoliet aanwezig
Asbestconcentratie	Laag (< 50%)
Afschermingsgraad van het gehele materiaal	Geheel of deels vrij aan de binnenlucht, maar geen contact met binnenluchtstromen
Toestand van het materiaal	Onbeschadigd, niet verweerd

Beschrijving	Bakeliet toepassing garage
Omgeving	Binnen
Primaire drager	Communicatie en elektrische infrastructuur en uitrusting
Asbestmateriaal	Plaat, paneel, tablet - Type Bakeliet
Bindmiddel van asbestmateriaal	Kunststof of -hars
Gebondenheid op basis van bindmiddel	Hecht
Hoeveelheid (oppervlakte - dikte - aantal)	<ul style="list-style-type: none"> • 0,50 m² - 0,20 cm - 1 stuk
Totaal volume	0,001 m ³
Eenvoudig bereikbaar	Ja
Bevestigingswijze	<ul style="list-style-type: none"> • Geschroefd
Identificatiemethode	<p>De asbestdeskundige beoordeelt het materiaal als asbestverdacht en dus asbesthoudend, en dit zonder monstername.</p> <p>Motivatie: De materialen behoren niet toe aan de eigenaar voor wie de asbestdeskundige de asbestinventaris uitvoert.</p>
Destructieve handeling voor identificatie	Nee
Opmerking	<p>Het is moeilijk te bepalen of de bakeliettoepassingen in de woning ook effectief asbesthoudend zijn (het kan ook gaan om de asbestvrije variant). Er werd geen monster genomen owv beschadiging aan een elektrisch gerelateerde toepassing, extra controle bij verwijdering van het verdacht materiaal. Vermoedelijk zal de toepassing verwijderd worden bij aanpassing van het elektriciteitsnetwerk.</p>

- Zorg voor een veilig beheer. Vermijd het beschadigen van het asbestmateriaal. Controleer de toestand jaarlijks op wijzigingen.
- Voer bijkomende staalname(s) uit.
- Een bijkomend onderzoek zou kunnen gebeuren na demontage van de toepassing, zodat dit op een veilige en verantwoorde manier kan gebeuren. Het bijkomend onderzoek kan bijdragen tot een betere inschatting van het risico en helpt om de (mogelijke) asbestafvalstroom te beperken.

- Eenvoudige handelingen: mag via doe-het-zelf of door werknemer(s) met opleidingsattest eenvoudige handelingen
Mag niet door doe -het-zelf verwijderd worden

De toepassing dient verwijderd te worden door de netbeheerder, vermoedelijk word dit uitgevoerd wanneer de oude meterkast vervangen word door een digitale meter. Zie ook link Zie <https://ovam.vlaanderen.be/wie-mag-wat-verwijderen> <https://ovam.vlaanderen.be/voorzorgsmaatregelen->

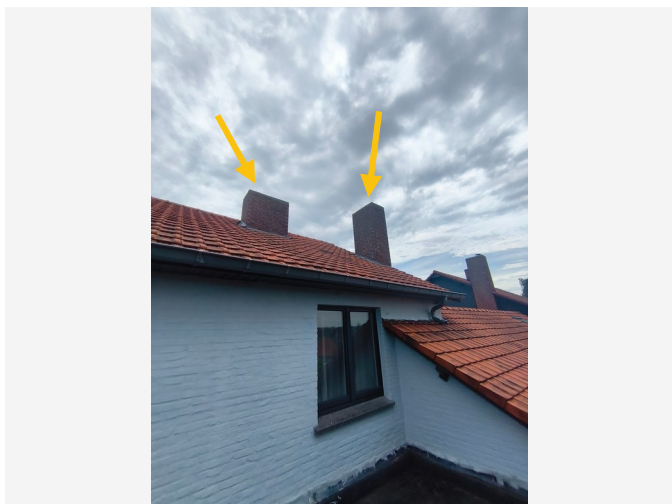
Tijdelijke beperking

Reden: Het te onderzoeken materiaal situeert zich hoger dan 3,50 m te rekenen vanaf een veilige ondergrond

Uitleg van de asbestdeskundige: Bij werken (dak of reiniging schouw) kan een stelling geplaatst worden, het is niet duidelijk of er asbestverdachte materialen aanwezig zijn in/rond de schouw.

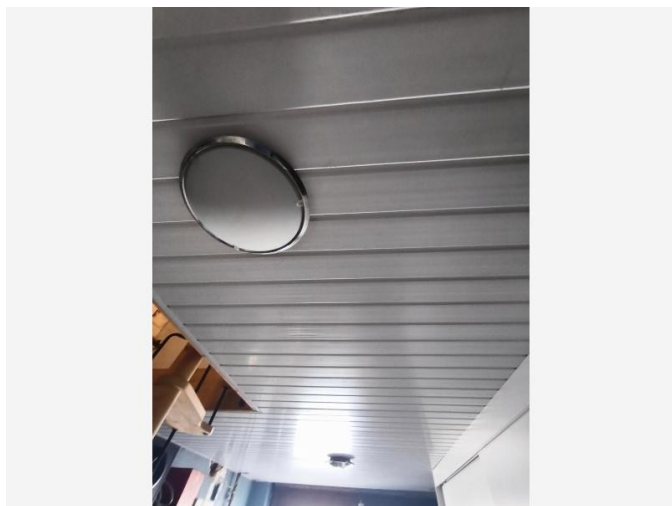
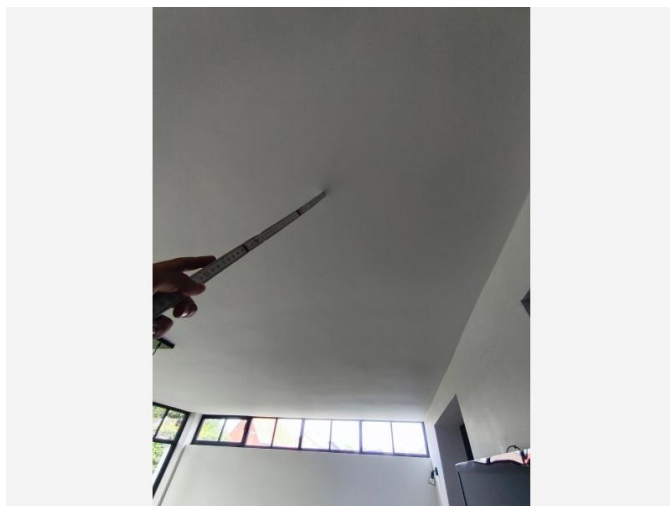
Plafonds zijn afgewerkt met valse plafonds in plaatmateriaal. Het is niet duidelijk of er pleisterwerk of ander verdacht asbestmateriaal aanwezig is achter / op deze valse plafonds, het is aangewezen om bijkomend onderzoek uit te voeren bij werken. Zonder destructieve handeling is het niet mogelijk om na te gaan of er asbesthoudende materialen aanwezig zijn achter de plafond afwerking. Als bij sloop of renovatie blijkt dat er achter deze plafonds nog pleisterwerk of asbest verdachte toepassingen aanwezig zijn, moet dit bemonsterd worden.

Basis voor advies	De asbestdeskundige beoordeelt het materiaal als niet-asbestverdacht.
-------------------	---

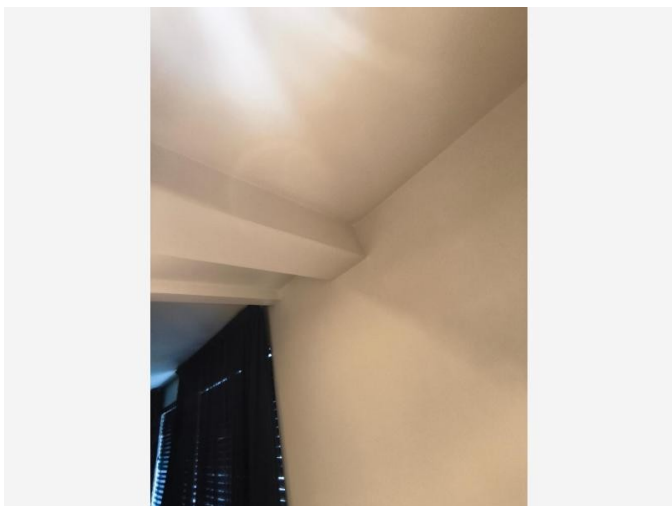
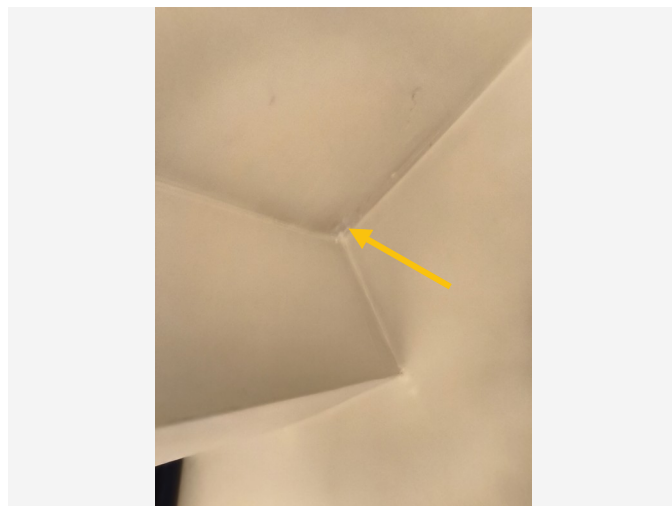
Fiche 4: Plafondpleister

Geen asbest

#	Type	Referentie	Resultaat
4.1	Mengmonster	2	Geen asbest

Beschrijving	Plafondpleister
Omgeving	Binnen
Primaire drager	Plafond
Bindmiddel van materiaal	Gips - kalk
Gebondenheid op basis van bindmiddel	Niet-hechtgebonden
Hoeveelheid (oppervlakte - dikte - aantal)	• 100,00 m ² - 1,00 cm - 1 stuk
Totaal volume	1,00 m ³
Identificatiemethode	Een monstername door de asbestdeskundige met laboanalyse door een asbestlabo.
Destructieve handeling voor identificatie	Nee
Opmerking	<p>Volgens het inspectieprotocol is een monstername van het pleisterwerk verplicht om dit te identificeren als niet-asbesthoudend.</p> <p>Locatie staalnames: individuele ruimte: hal gelijkvloers / natte ruimte: badkamer v+1 / stookplaats: niet bepleisterd / traphal: hal v+1</p> <p>De vermelde oppervlaktes en volumes betreffen een beredeneerde schatting. Er worden geen rechten verleend aan deze oppervlaktes/volumes. De dikte is een schatting die voorkomt uit de monsterplaatsen en is daarom niet altijd representatief.</p>

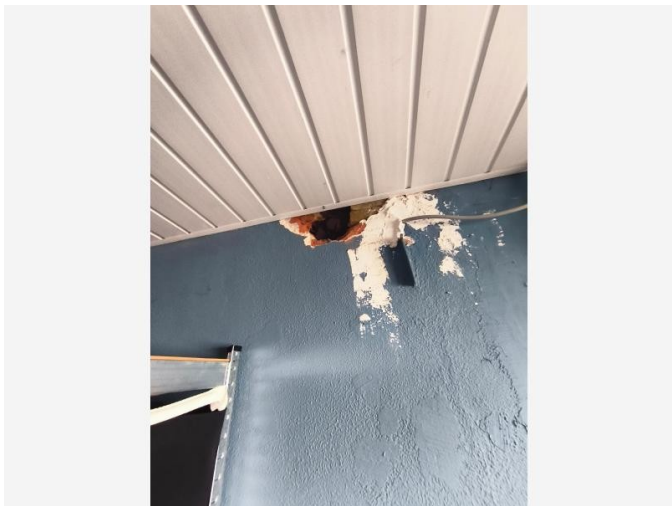
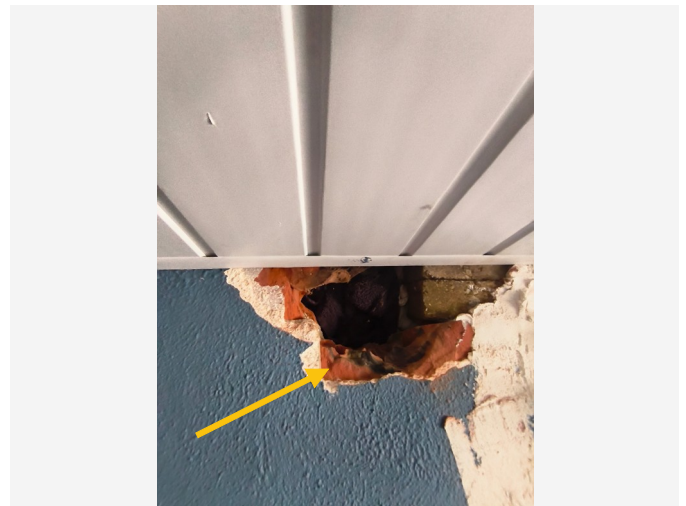
Geen asbest

#	Type	Referentie	Resultaat
5.1	Mengmonster	1	Geen asbest

Beschrijving	Muurpleister
Omgeving	Binnen
Primaire drager	Binnenwand
Bindmiddel van materiaal	Gips - kalk
Gebondenheid op basis van bindmiddel	Niet-hechtgebonden
Hoeveelheid (oppervlakte - dikte - aantal)	• 400,00 m ² - 1,00 cm - 1 stuk
Totaal volume	4,00 m ³
Identificatiemethode	Een monstername door de asbestdeskundige met laboanalyse door een asbestlabo.
Destructieve handeling voor identificatie	Nee
Opmerking	<p>Volgens het inspectieprotocol is een monstername van het pleisterwerk verplicht om dit te identificeren als niet-asbesthoudend.</p> <p>Locatie staalnames: individuele ruimte: garage / natte ruimte: keuken / stookplaats: niet bepleisterd / traphal: hal gelijkvloers</p> <p>De vermelde oppervlaktes en volumes betreffen een beredeneerde schatting. Er worden geen rechten verleend aan deze oppervlaktes/volumes. De dikte is een schatting die voorkomt uit de monsterplaatsen en is daarom niet altijd representatief.</p>

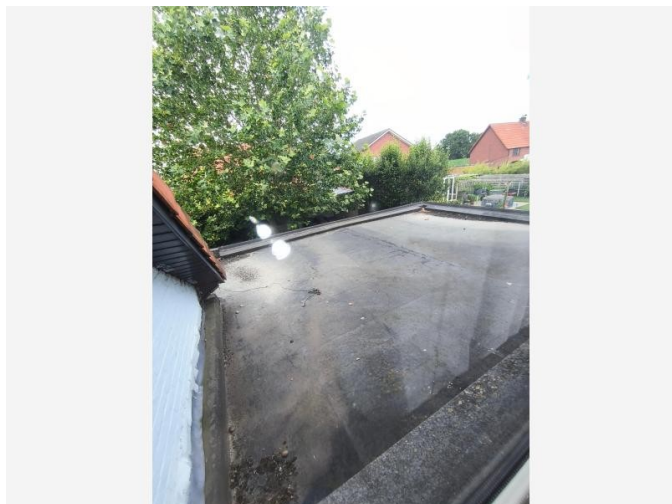
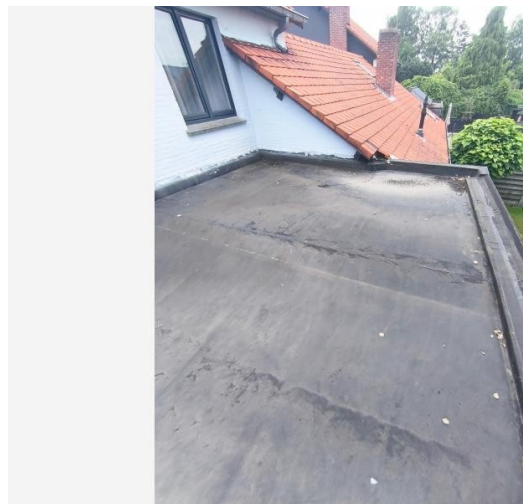
Beschrijving	Notitie	Terug te vinden op plannen
Fiche 6: Dakbedekking plat dak: Epdm	De dakbedekking is vervaardigd uit Epdm, deze toepassing is niet-asbestverdacht. Het is niet duidelijk of er asbestverdachte onderlagen aanwezig. Het is aangewezen om extra controle uit te voeren bij eventuele renovatiewerken. De vermelde oppervlaktes, diktes en volumes betreffen een beredeneerde schatting. Er worden geen rechten verleend aan deze oppervlaktes/diktes/volumes.	Plan 1.5: Woning plan
Fiche 7: Dakbedekking bijgebouw: metalen plaatmateriaal	De dakbedekking wordt gecontroleerd. deze bestaat uit metalen plaatmateriaal en bevat geen asbest verdachte materialen.	Plan 2.1: Bijgebouw plan
Fiche 8: Dakbedekking: dakpannen	De dakbedekking wordt gecontroleerd. deze bestaat uit dakpannen en bevat geen asbest verdachte materialen.	Plan 1.1: Woning plan
Fiche 9: CV Ketel niet verdacht	De CV ketel werd gecontroleerd (2018) en is niet asbest verdacht geen risico bouwjaar.	Plan 1.2: Gelijkvloers

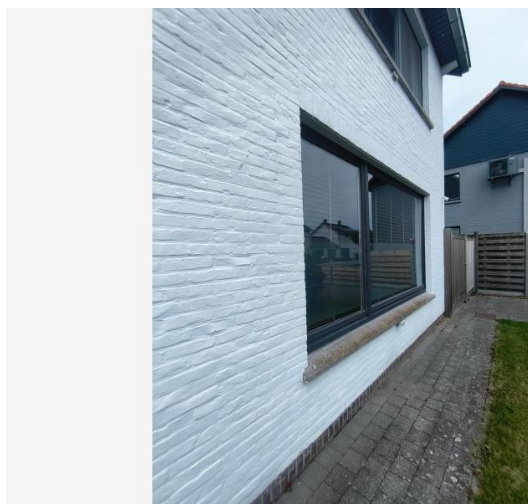
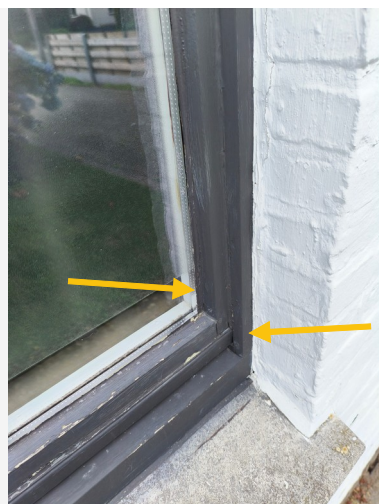
Fiche 10: Leidingisolatie (niet verdacht)	-	Plan 1.2: Gelijkvloers
Fiche 11: Kit niet verdacht (visueel vastgesteld)	De gebruikte siliconen kit is niet asbestverdacht. Dit betreft zowel de kit tussen het kozijn - glas en de kit tussen het kozijn en de buitengevel.	Plan 1.1: Woning plan

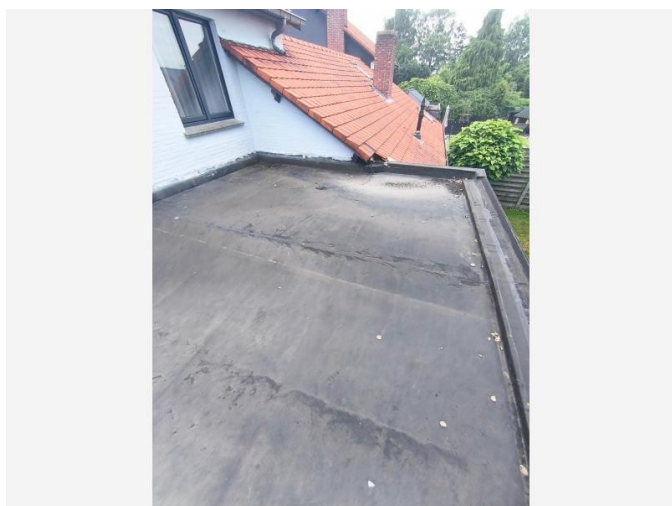
Beschrijving	Notitie	Terug te vinden op plannen
Fiche 12: Onderdak plat dak niet waarneembaar	De aanwezigheid van een mogelijks asbest-verdacht) onderdak kon worden waargenomen.	Plan 1.4: Woning plan
