# Asbestinventarisatetest

Meersstraat 32, 1742 Ternat

Attestnummer : 20260626-000239.000

Uitgegeven op : 26.06.2026

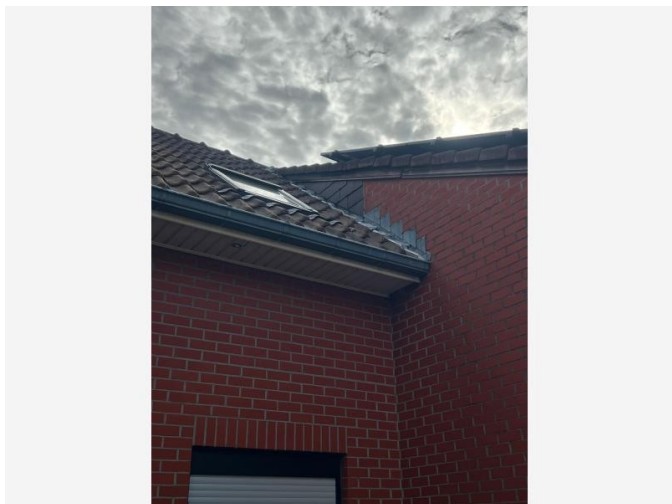
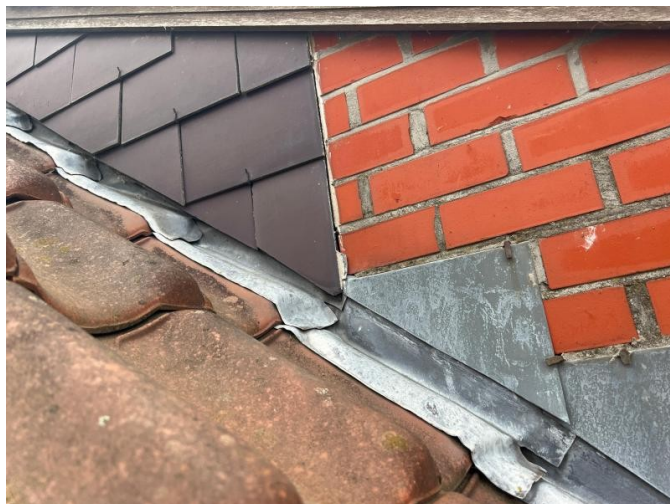
| Eindbeoordeling materiaalrisico | Verhoogd materiaalrisico en/of verhoogde kans op vezelvrijgave |

| Toestand van het materiaal | Matig beschadigd, matig verweerd |

| # | Type | Referentie | Resultaat |
|---|---|---|---|
| 1.1 | Puntmonster | 03 | Chrysotiel |

| Beschrijving | Gevel met leien boven garage |
| Asbestmateriaal | Dak- en gevelbekleding - Lei, shingle |
| Hoeveelheid (oppervlakte - aantal) | • 1,00 m <sup>2</sup> - 1 stuk |

Het asbestmateriaal valt onder de mijlpaal van 2034.

- Verwijder dit asbestmateriaal zo snel mogelijk. Volg de toestand goed op.
- Hemelwater dat afspoelt van asbestcement daken of gevels kan asbestdeeltjes bevatten. Gebruik het enkel voor gesloten circuits (bv. spoelen toiletten). Reinig na het vervangen van het dak of de gevel de dakgoten en regenwaterput of -ton om asbesthoudend sediment of slib te verwijderen

- Eenvoudige handelingen: mag via doe-het-zelf of door werknemer(s) met opleidingsattest eenvoudige handelingen  
Deze toepassing kan door een aannemer die over een opleidingsattest eenvoudige handelingen beschikt of door een particulier (doe-het-zelf), verwijderd worden indien er geen verhoogd risico op vrijgave van asbestvezels (max. concentratie 0,01 vezels/cm<sup>3</sup> - CODEX Art. VI.3-54) ontstaat en de toepassing voorafgaand wordt gefixeerd/bevochtigd; de individuele elementen zonder machinale werktuigen (boormachine, slijpschijf, hogedrukreiniger,...) en zonder breken of gooien een voor een losgemaakt worden; en ten slotte dubbel en luchtdicht verpakt weggevoerd worden naar een erkend afvalpunt (recyclagepark).

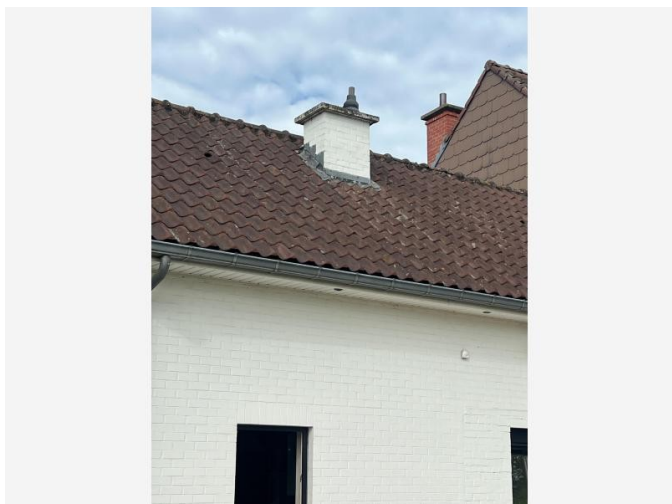
**Reden:** Het te onderzoeken materiaal situeert zich hoger dan 3,50 m te rekenen vanaf een veilige ondergrond

**Uitleg van de asbestdeskundige:** De binnenkant van de schouw is niet waarneembaar. De schouw bevat binnenin mogelijk een asbestcement rookgaskanaal. Laat dit onderzoeken bij eventuele werken.

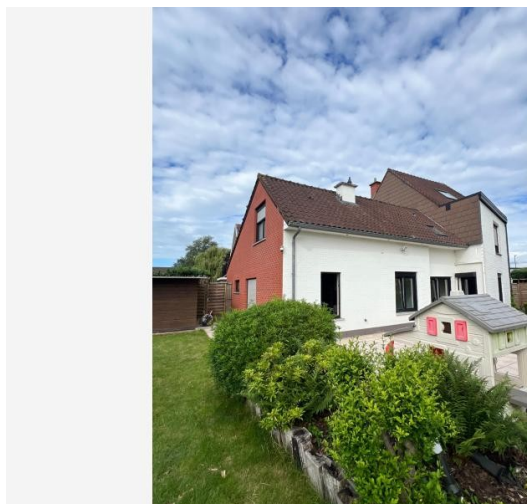
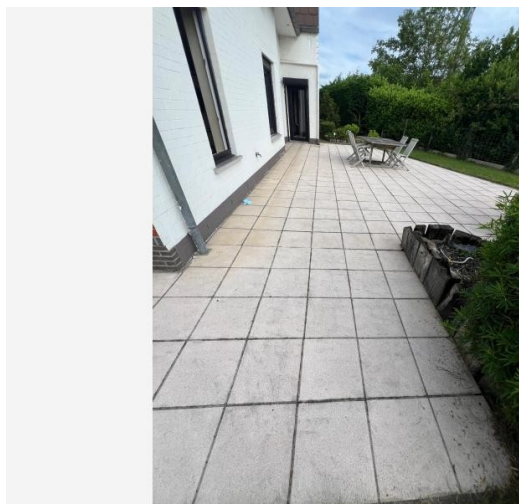
Geen waarneembare asbestverdachte materialen aangetroffen.

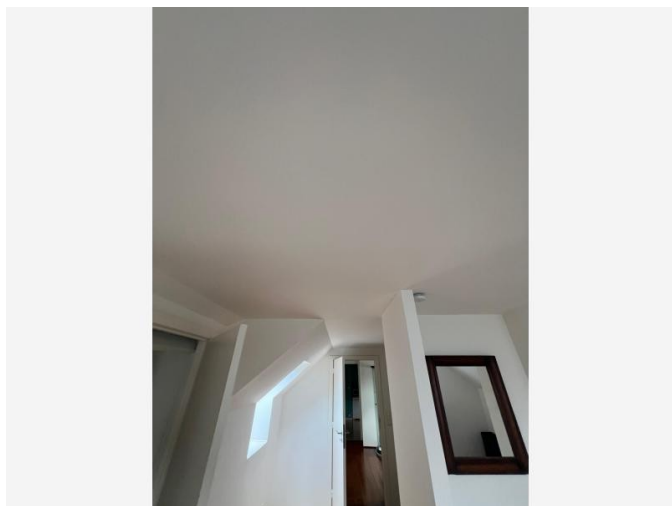
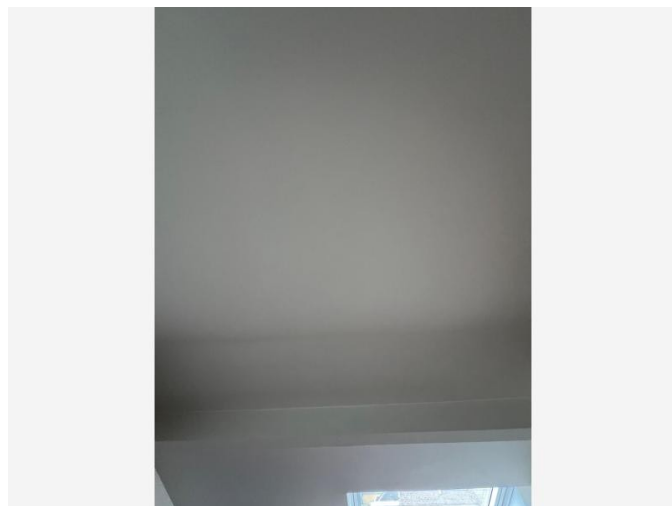
De plafonds werden afgewerkt met niet-asbestverdachte voorzetpanelen die inspectie van de bedekte structuur (opbouw, pleisterwerk) verhinderen.

Overal vals plafond in gipskarton of houten planchetten

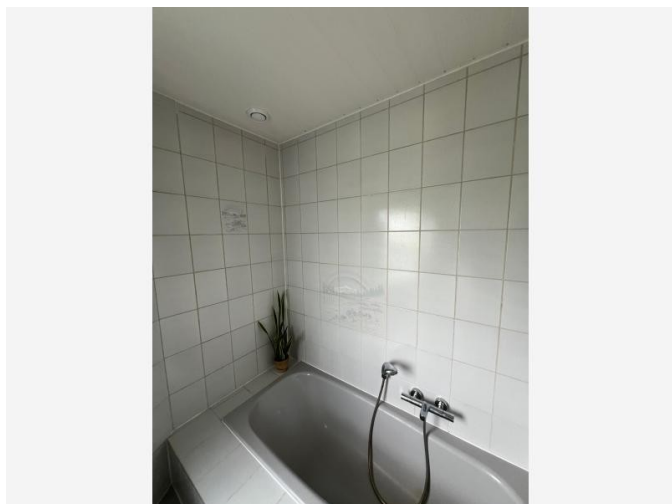
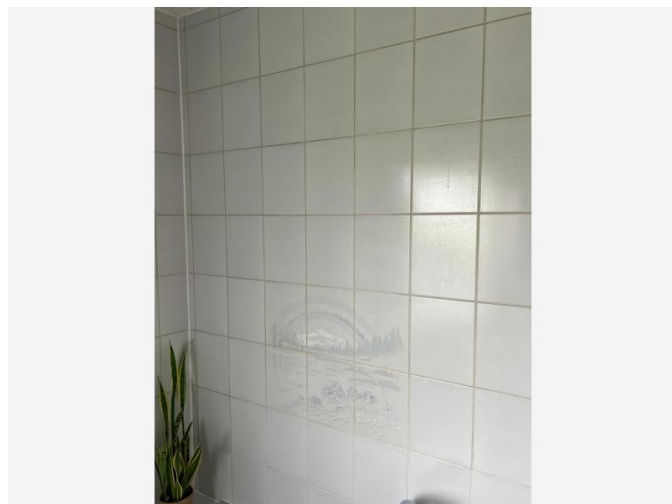
Faiencetegels zijn mogelijk gelijmd met asbesthoudende lijm. Bij werken, laat dit controleren.

Badkamer en keuken

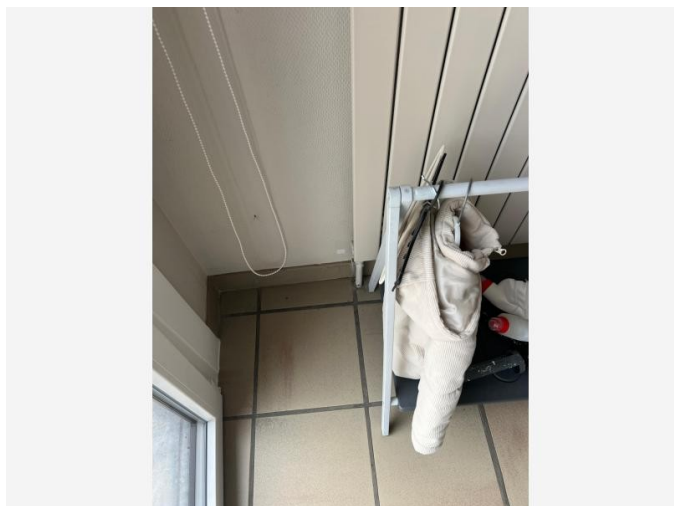
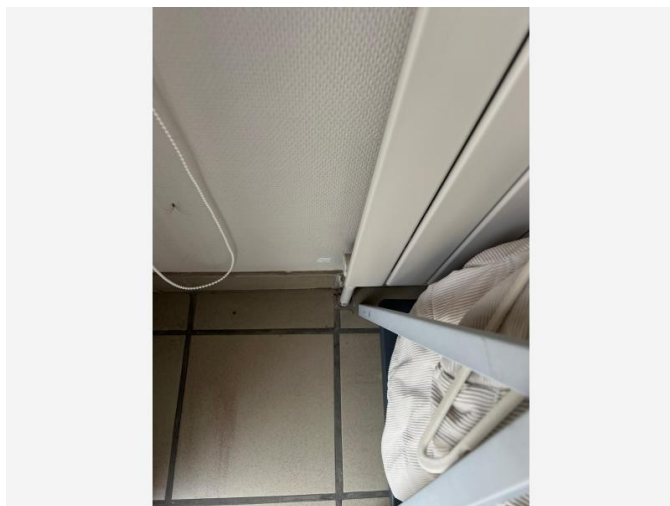
## Fiche 6: Pleisterwerk wanden

Geen asbest

| # | Type | Referentie | Resultaat |
|---|---|---|---|
| 6.1 | Mengmonster | 01 | Geen asbest |

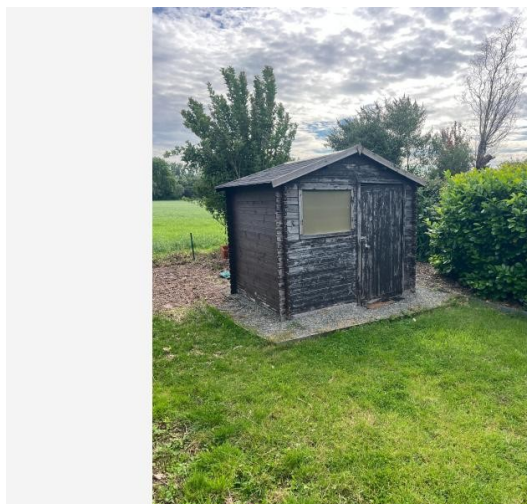
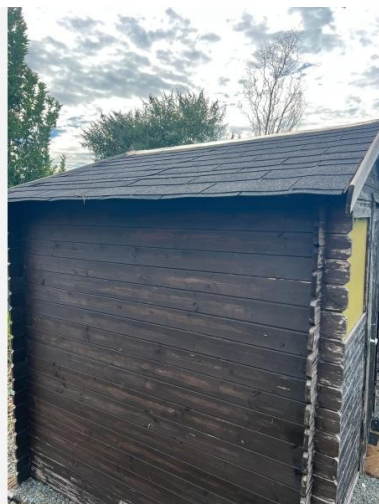
## Fiche 7: Shingles tuinhuis

Geen asbest

| # | Type | Referentie | Resultaat |
|---|---|---|---|
| 7.1 | Puntmonster | 04 | Geen asbest |

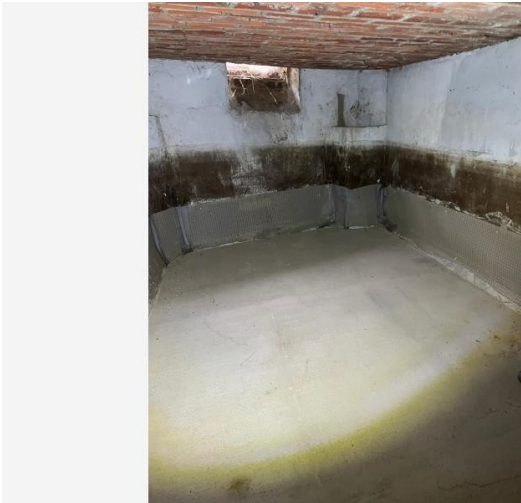
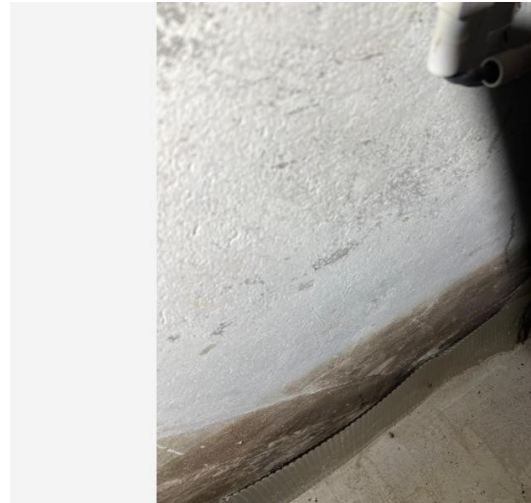
## Fiche 8: Cementen smeerlaag kelder

Geen asbest

| # | Type | Referentie | Resultaat |
|---|---|---|---|
| 8.1 | Mengmonster | 05 | Geen asbest |

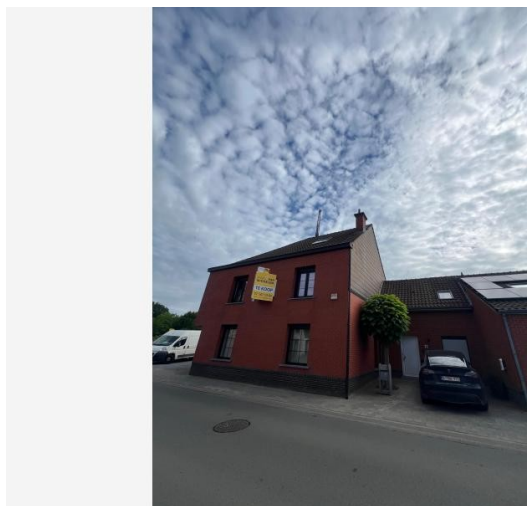
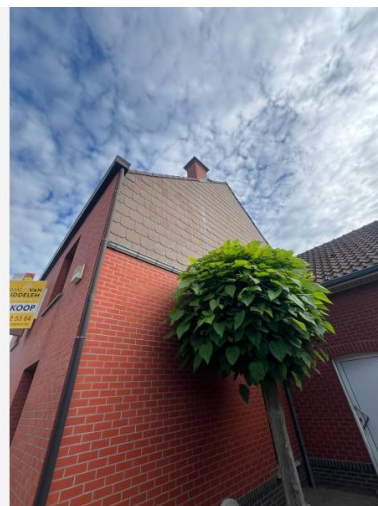
Geen asbest

| # | Type | Referentie | Resultaat |
|---|---|---|---|
| 9.1 | Puntmonster | 02 | Geen asbest |

| Beschrijving | Gevel met leien linkerzijde woning |

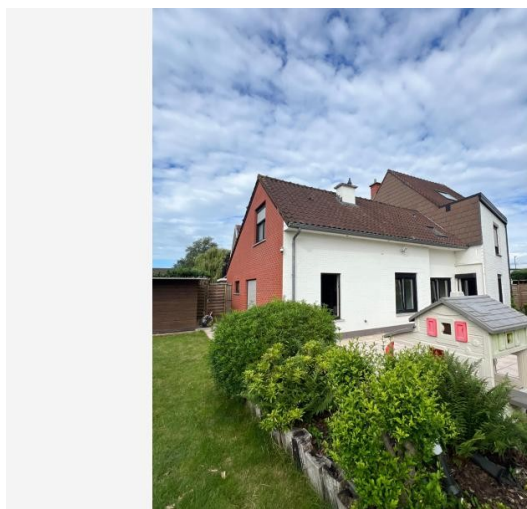
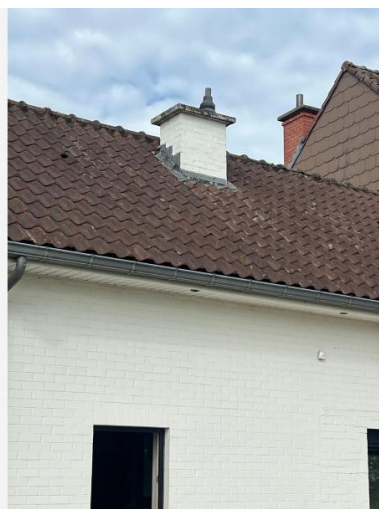
### Fiche 10: Dakbedekking bestaande uit pannen (niet verdacht)

| Beschrijving | Notitie | Terug te vinden op plannen |
|---|---|---|
| Fiche 10: Dakbedekking bestaande uit pannen (niet verdacht) | De dakbedekking is niet-asbestverdacht. | - |

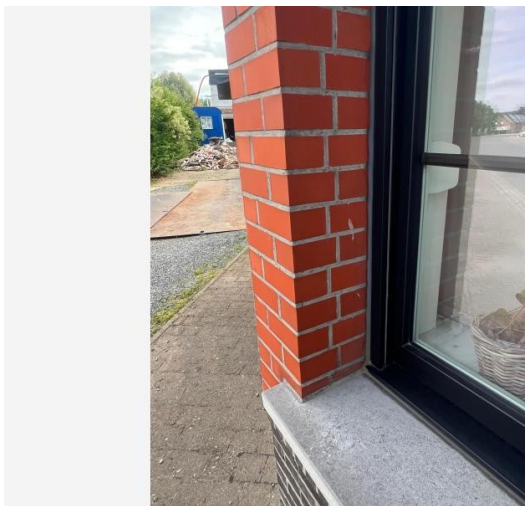
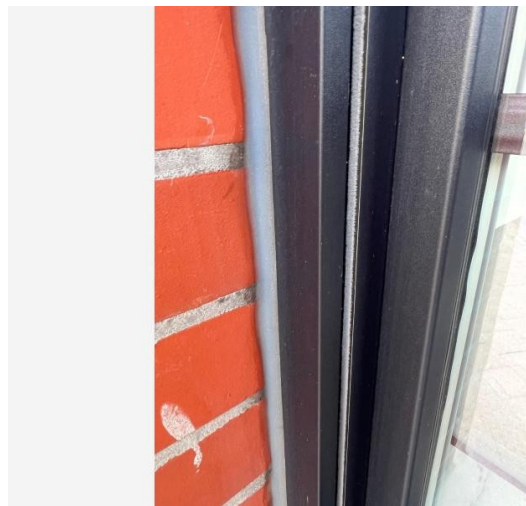
## Fiche 11: Mastiek

| Beschrijving | Notitie | Terug te vinden op plannen |
|---|---|---|
| Fiche 11: Mastiek | Er is geen asbestverdachte mastiek aanwezig. | - |

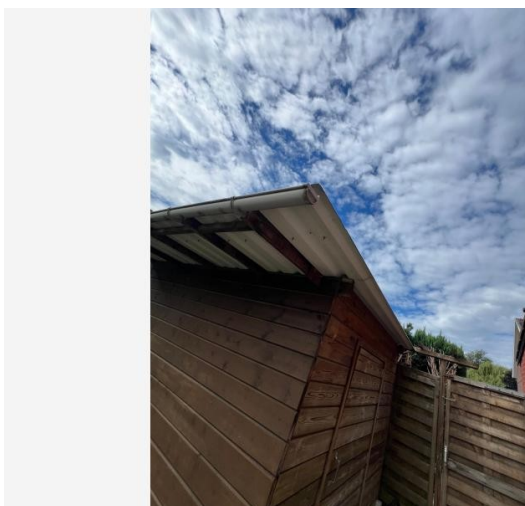
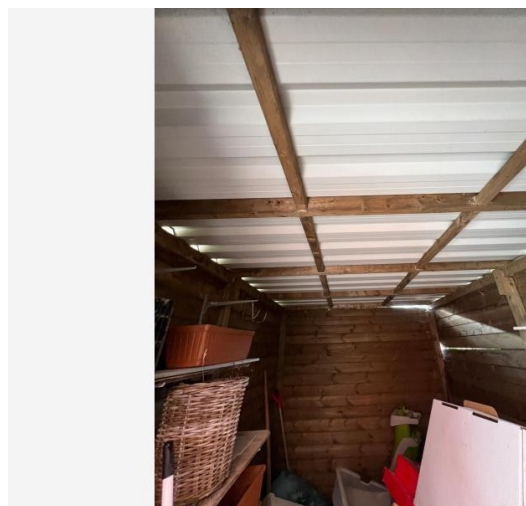
## Fiche 12: Dakbedekking bestaande uit stalen/metalen platen

| Beschrijving | Notitie | Terug te vinden op plannen |
|---|---|---|
| Fiche 12: Dakbedekking bestaande uit stalen/metalen platen | De dakbedekking is niet-asbestverdacht. | Plan 2.1: Bijgebouw plan |

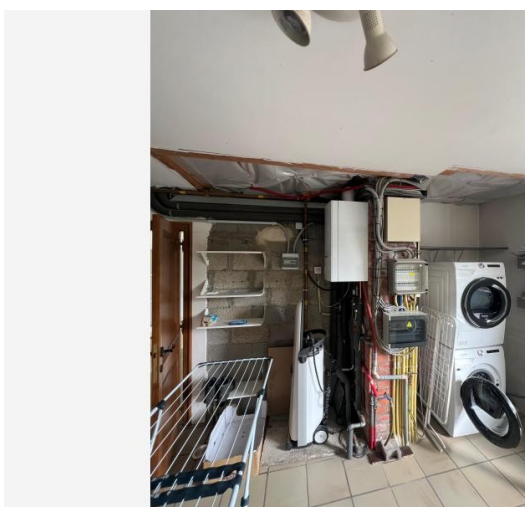
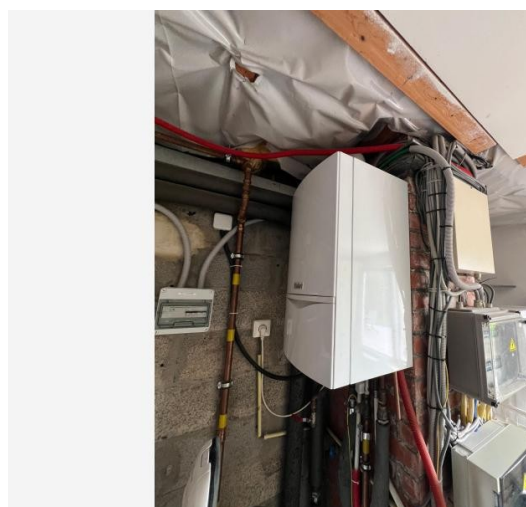
## Fiche 13: CV-ketel (niet verdacht)

| Beschrijving | Notitie | Terug te vinden op plannen |
|---|---|---|
| Fiche 13: CV-ketel (niet verdacht) | De CV-ketel (dichtingen, isolerend materiaal) is niet asbestverdacht. | - |
