Asbestinventarisatetest

Korte Schapenstraat 220, 1750 Lennik

Attestnummer : 20260627-000109.000

Uitgegeven op : 27.06.2026

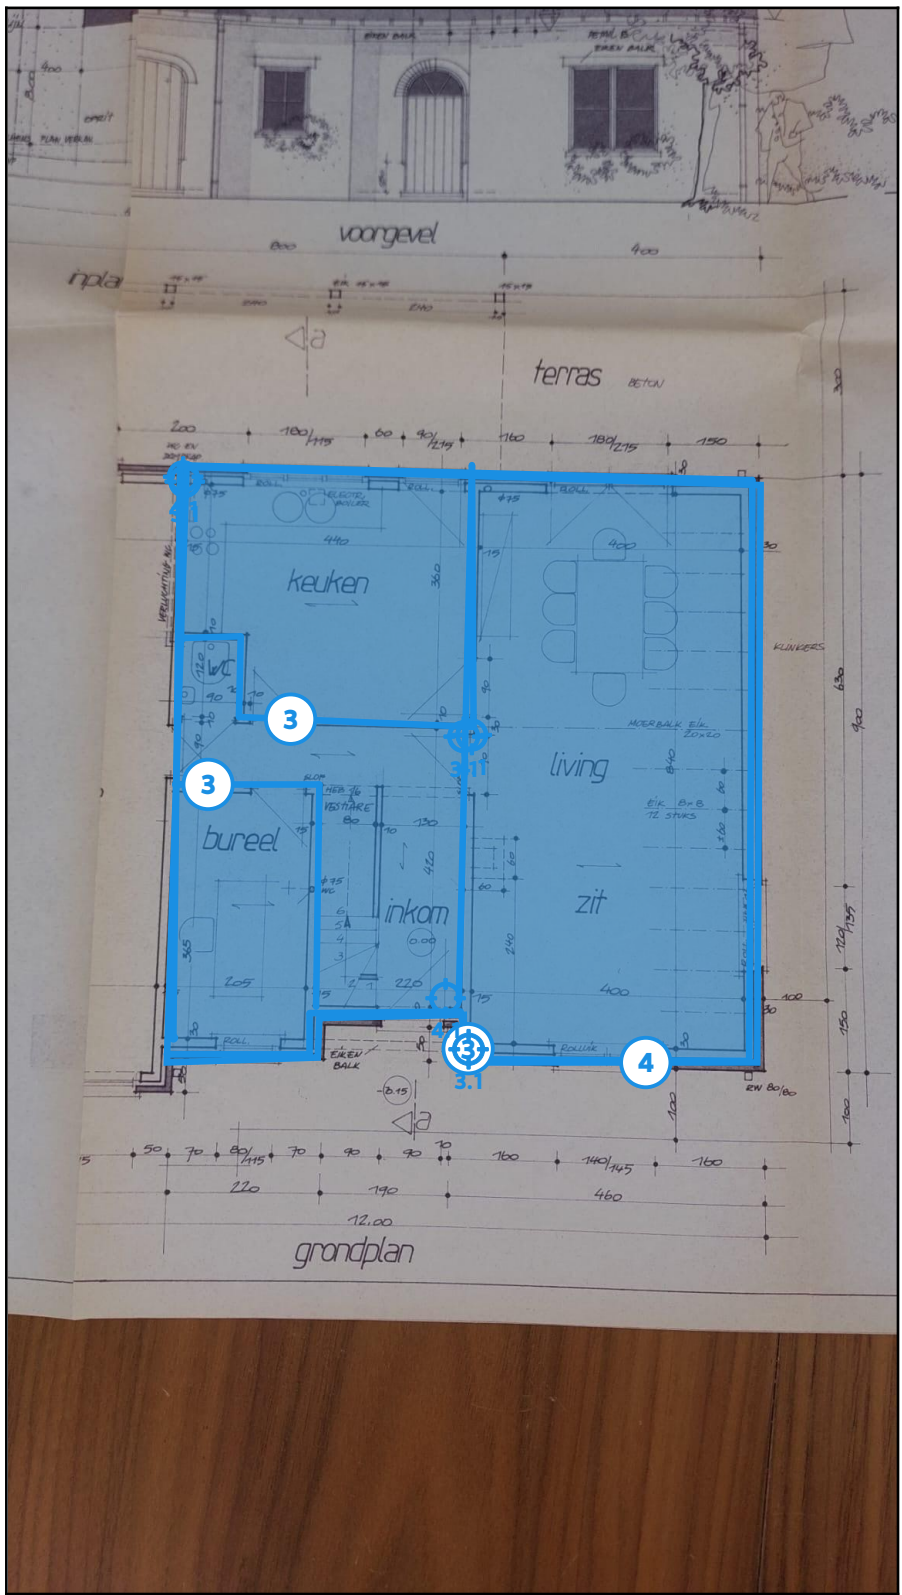
Plan 1.2: Gelijkvloers

3. Pleisterwerk wanden	Geen asbest	-
3.1 Code: 17626-Plei-kort	Mengmonster	-
4. Pleisterwerk plafonds	Geen asbest	-
4.1 Code: 17626-pleipla-kort	Mengmonster	-

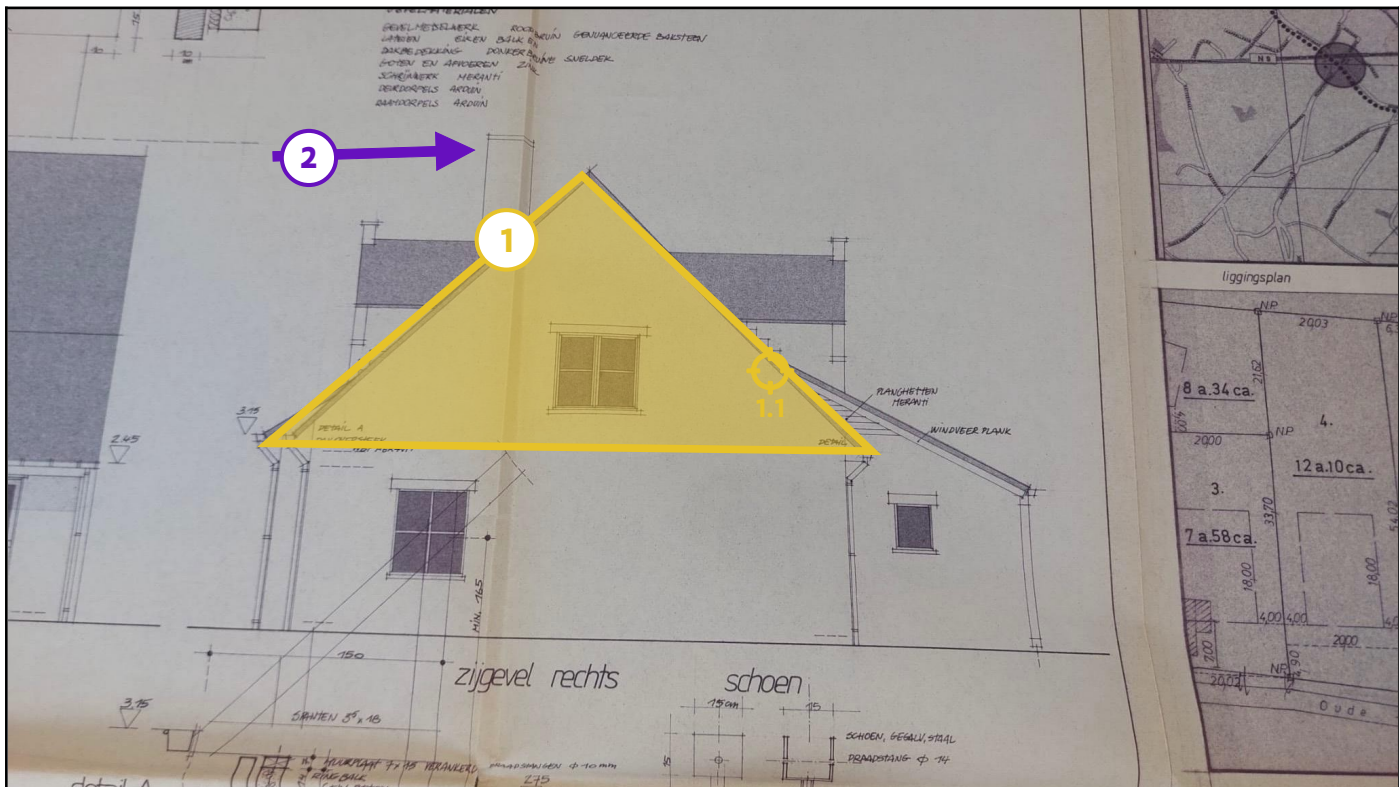
Plan 1.4: Zijgevel

Beschrijving	Type	Actie
1. Onderdak type Menuiserie	Asbestmateriaal	Zorgvuldig beheren
1.1 Code: 17626-men-kort	Puntmonster	-
2. Schouw	Beperking	-

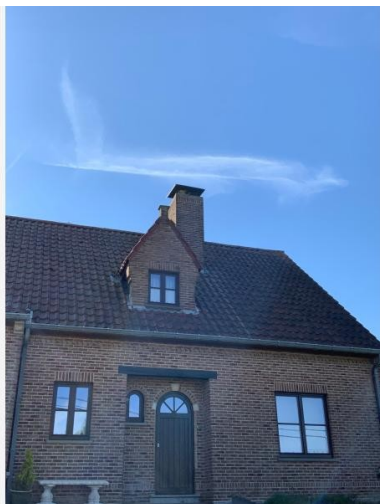
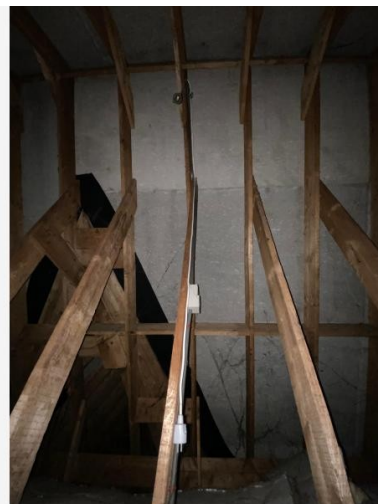
Het asbestmateriaal valt onder de mijlpaal van 2040.

Zorgvuldig beheren

Zeer laag materiaalrisico en/of zeer lage kans op vezelvrijgave

Gebondenheid	Categorie 1: hechtgebonden in oorsprong
Asbestsoort (vezeltype)	Alleen chrysotiel aanwezig
Asbestconcentratie	Laag (< 50%)
Afschermingsgraad van het gehele materiaal	Geheel of deels vrij aan de binnenlucht, maar geen contact met binnenluchtstromen
Toestand van het materiaal	Onbeschadigd, niet verweerd

#	Type	Referentie	Resultaat
1.1	Puntmonster	17626-men-kort	Chrysotiel

Beschrijving	Onderdak type Menuiserite
Omgeving	Binnen
Primaire drager	Schuin dak
Asbestmateriaal	Plaat, paneel, tablet - Type Menuiserite
Bindmiddel van asbestmateriaal	Cement
Gebondenheid op basis van bindmiddel	Hecht
Hoeveelheid (oppervlakte - dikte - aantal)	<ul style="list-style-type: none">• 220,00 m² - 0,50 cm - 1 stuk
Totaal volume	1,10 m ³
Eenvoudig bereikbaar	Ja
Bevestigingswijze	<ul style="list-style-type: none">• Geklemd
Identificatiemethode	Een monstername door de asbestdeskundige met laboanalyse door een asbestlabo.
Destructieve handeling voor identificatie	Nee
Opmerking	De hoeveelheid is een zo nauwkeurig mogelijke opmeting. Hieraan kunnen evenwel geen rechten worden ontleend.

- Zorg voor een veilig beheer. Vermijd het beschadigen van het asbestmateriaal. Controleer de toestand jaarlijks op wijzigingen.

- Eenvoudige handelingen: mag via doe-het-zelf of door werknemer(s) met opleidingsattest eenvoudige handelingen
Deze toepassing kan door een aannemer die over een opleidingsattest eenvoudige handelingen beschikt of door een particulier (doe-het-zelf), verwijderd worden indien er geen verhoogd risico op vrijgave van asbestvezels (max. concentratie 0,01 vezels/cm³ - CODEX Art. VI.3-54) ontstaat en de toepassing voorafgaand wordt gefixeerd/bevochtigd; de individuele elementen zonder machinale werktuigen en zonder breken of gooien een voor een losgemaakt worden; en ten slotte in gesloten verpakking weggevoerd worden naar een erkend afvalpunt (recyclagepark).

In de zone mogen geen derden en/of minderjarigen aanwezig zijn en moet elke betrokken persoon steeds gepaste persoonlijke beschermingsmiddelen (P3-gelaatsmasker + handschoenen) dragen.

Deze toepassing kan enkel door een erkende asbestverwijderaar verwijderd worden omdat er hier automatisch een verhoogd risico op vrijgave van asbestvezels (max. concentratie 0,01 vezels/cm³ - CODEX - Art. VI.3-54) ontstaat. (Bron: VLAREM II: 6.4.0.1 par1, par2 en par3). Een erkend asbestverwijderaar moet ingeschakeld worden voor deze toepassingen die niet (kunnen) worden verwijderd door de couveuzemethode, door hermetische zone of door de materialen beschreven in Vlarem II, art. 6.4.0.1 par2. (Bron: Leidraad bij het Inspectieprotocol)

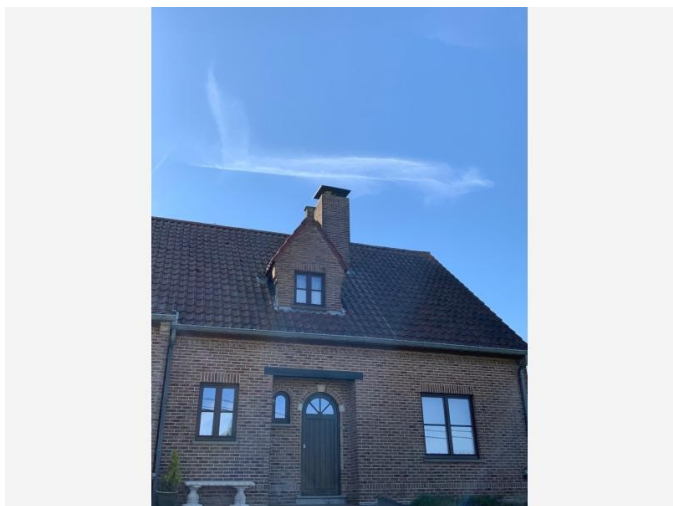
Tijdelijke beperking

Reden: Het te onderzoeken materiaal situeert zich hoger dan 3,50 m te rekenen vanaf een veilige ondergrond

Uitleg van de asbestdeskundige: De schouw bevat binnenin mogelijk een asbestcement rookgaskanaal. Laat dit onderzoeken bij eventuele werken.

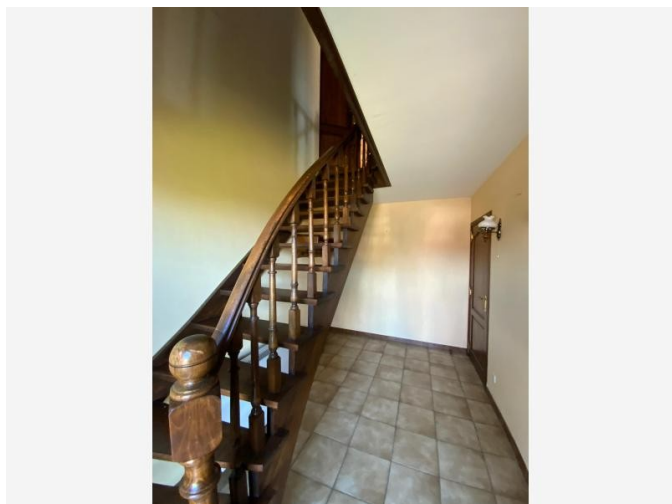
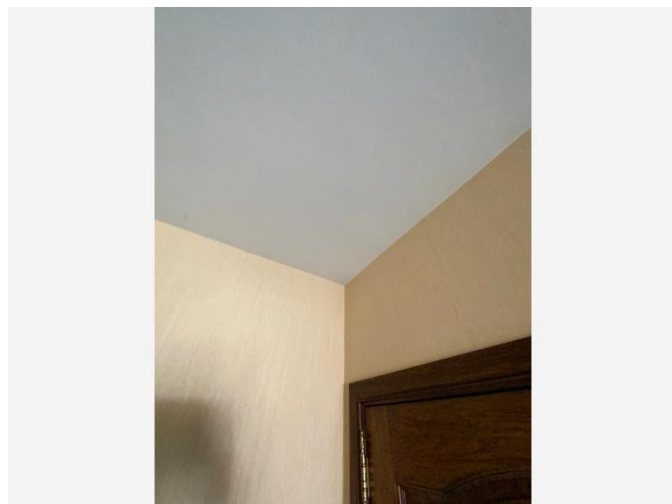
Fiche 3: Pleisterwerk wanden

Geen asbest

#	Type	Referentie	Resultaat
3.1	Mengmonster	17626-Plei-kort	Geen asbest

Beschrijving	Pleisterwerk wanden
Omgeving	Binnen
Primaire drager	Binnenwand
Bindmiddel van materiaal	Gips - kalk
Gebondenheid op basis van bindmiddel	Niet-hechtgebonden
Hoeveelheid (oppervlakte - dikte - aantal)	• 300,00 m ² - 1,00 cm - 1 stuk
Totaal volume	3,00 m ³
Identificatiemethode	Een monstername door de asbestdeskundige met laboanalyse door een asbestlabo.
Destructieve handeling voor identificatie	Nee
Opmerking	De hoeveelheid is een zo nauwkeurig mogelijke opmeting. Hieraan kunnen evenwel geen rechten worden ontleend. Waar mogelijk, wordt staalname uitgevoerd conform het inspectieprotocol: in een droge ruimte zoals een slaapkamer, in een natte ruimte zoals een keuken of badkamer, in een traphal en in een stookruimte.

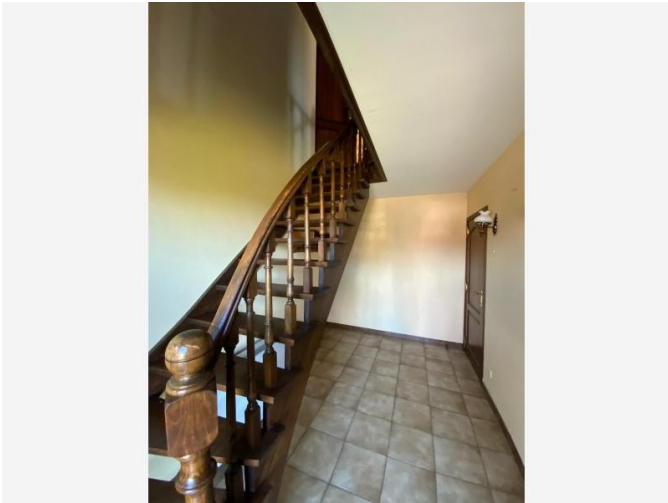
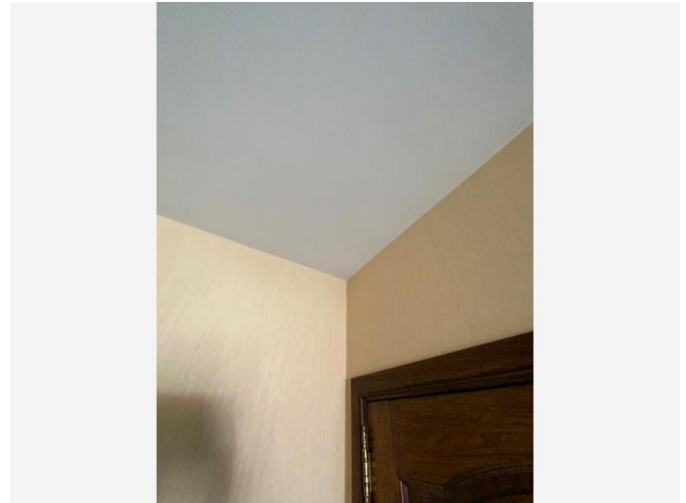
Fiche 4: Pleisterwerk plafonds

Geen asbest

#	Type	Referentie	Resultaat
4.1	Mengmonster	17626-pleipla-kort	Geen asbest

Beschrijving	Pleisterwerk plafonds
Omgeving	Binnen
Primaire drager	Plafond
Bindmiddel van materiaal	Gips - kalk
Gebondenheid op basis van bindmiddel	Niet-hechtgebonden
Hoeveelheid (oppervlakte - dikte - aantal)	• 200,00 m ² - 1,00 cm - 1 stuk
Totaal volume	2,00 m ³
Identificatiemethode	Een monstername door de asbestdeskundige met laboanalyse door een asbestlabo.
Destructieve handeling voor identificatie	Nee
Opmerking	De hoeveelheid is een zo nauwkeurig mogelijke opmeting. Hieraan kunnen evenwel geen rechten worden ontleend. Waar mogelijk, wordt staalname uitgevoerd conform het inspectieprotocol: in een droge ruimte zoals een slaapkamer, in een natte ruimte zoals een keuken of badkamer, in een traphal en in een stookruimte.

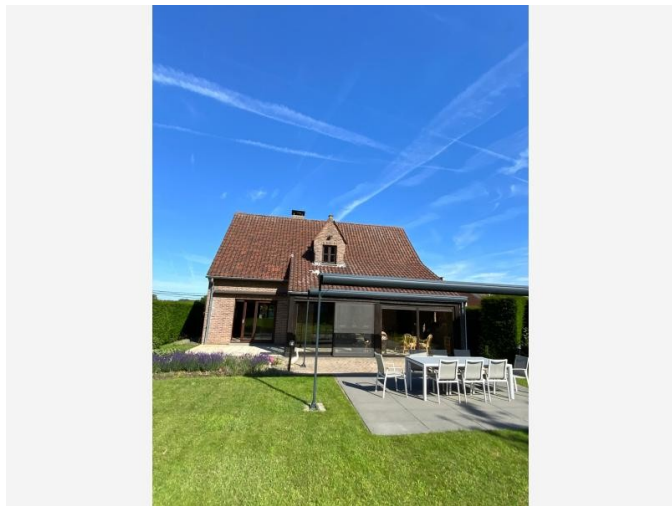
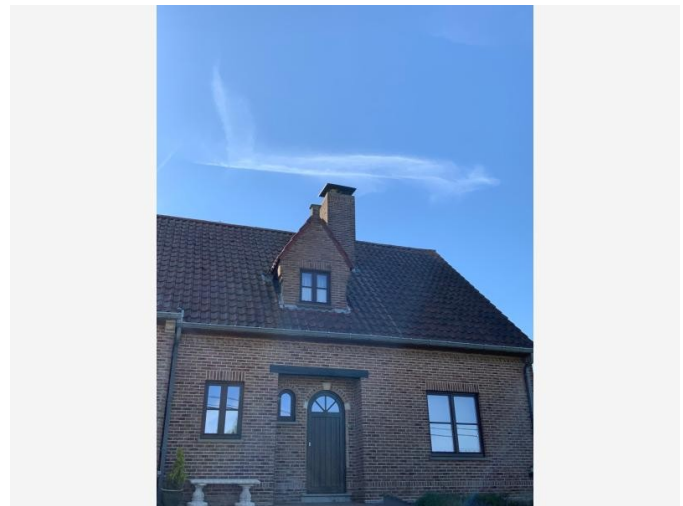
Beschrijving	Notitie	Terug te vinden op plannen
Fiche 5: Dakbedekking bestaande uit pannen (niet verdacht)	De dakbedekking is niet-asbestverdacht.	Plan 1.1: Hoofdgebouw plan
Fiche 6: Plafonds bestaande uit voorzetpanelen	-	Plan 1.3: Verdieping
