# Asbestinventarisatetest

Bredepleinstraat 107, 3190 Boortmeerbeek

Attestnummer : 20260509-000168.000

Uitgegeven op : 09.05.2026

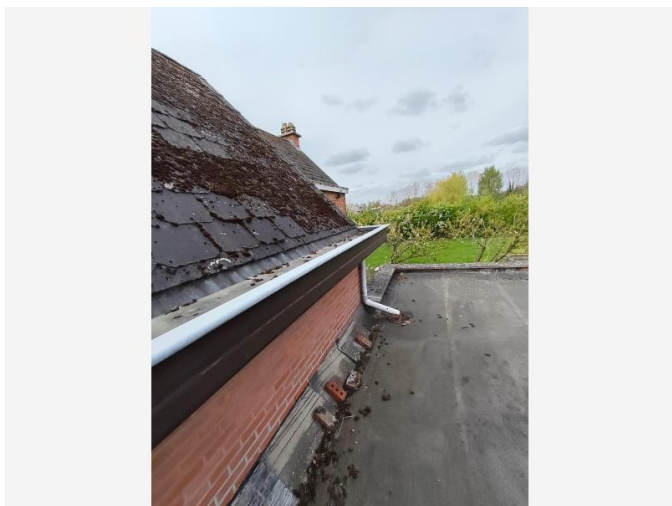
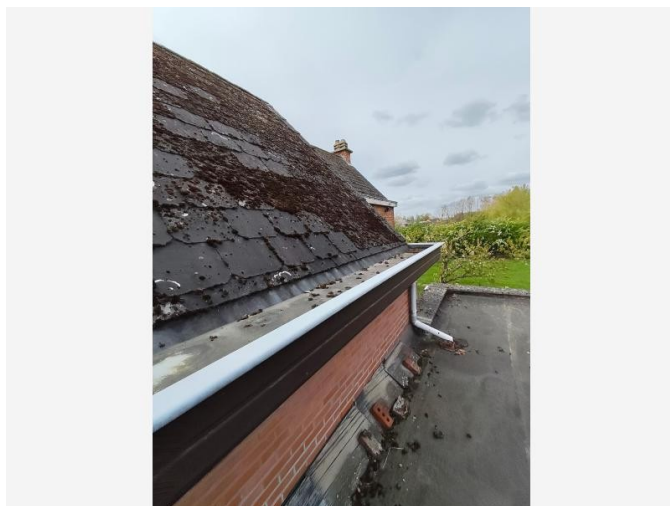
Het asbestmateriaal valt onder de mijlpaal van 2040.

**Dringend verwijderen**

- Verwijder het asbestafval.

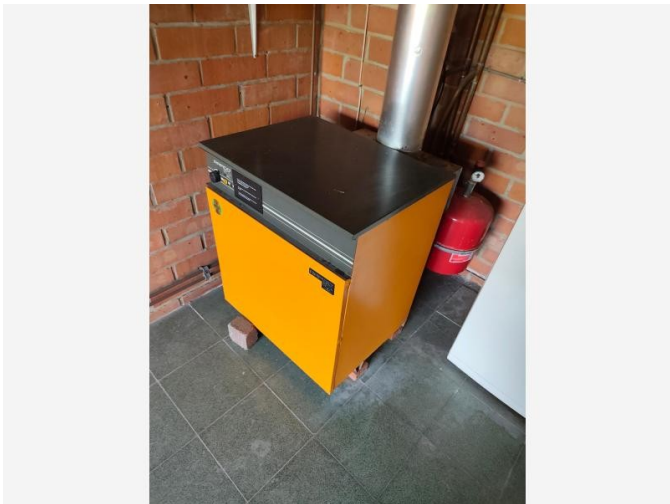
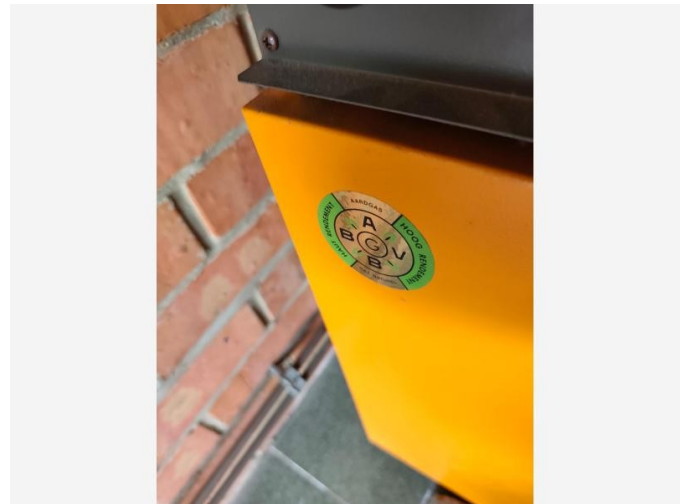
Het asbestmateriaal valt onder de mijlpaal van 2034.

Verwijderen

| Eindbeoordeling materiaalrisico | Zeer laag materiaalrisico en/of zeer lage kans op vezelvrijgave |

| Gebondenheid | Categorie 2: niet-hechtgebonden met matrix |
| Asbestsoort (vezeltype) | Alleen chrysotiel aanwezig |
| Asbestconcentratie | Hoog ( $\geq 50\%$ ) |
| Afschermingsgraad van het gehele materiaal | Niet-stootvaste afscherming |
| Toestand van het materiaal | Onbeschadigd, niet verweerd |

| Beschrijving | Stookolieketel |
| Asbestmateriaal | Pakking, dichting |

- Zorg voor een veilig beheer. Vermijd het beschadigen van het asbestmateriaal. Controleer de toestand jaarlijks op wijzigingen.
- Voer bijkomende staalname(s) uit.

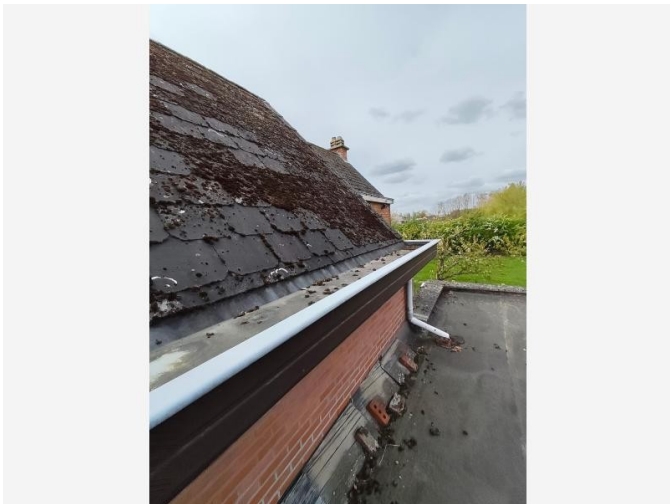
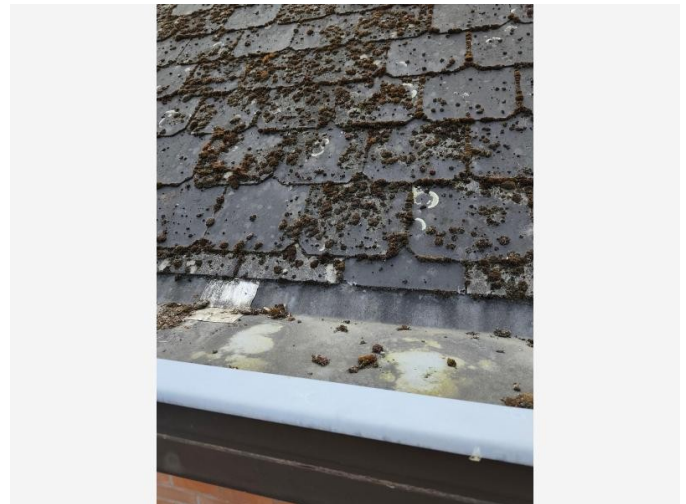
Het asbestmateriaal valt onder de mijlpaal van 2034.

Verwijderen

| Eindbeoordeling materiaalrisico | Verhoogd materiaalrisico en/of verhoogde kans op vezelvrijgave |

| Gebondenheid | Categorie 1: hechtgebonden in oorsprong |
| Asbestsoort (vezeltype) | Alleen chrysotiel aanwezig |
| Asbestconcentratie | Laag (< 50%) |
| Afschermingsgraad van het gehele materiaal | Geheel of deels vrij aan de buitenlucht, maar geen contact met binnenlucht |
| Toestand van het materiaal | Matig beschadigd, matig verweerd |

| # | Type | Referentie | Resultaat |
|---|---|---|---|
| 3.1 | Puntmonster | IEY_03 | Chrysotiel |

| Beschrijving | Leien hellend dak |
| Asbestmateriaal | Dak- en gevelbekleding - Lei, shingle |

- Zorg voor een veilig beheer. Vermijd het beschadigen van het asbestmateriaal. Controleer de toestand jaarlijks op wijzigingen.
- Verwijder dit asbestmateriaal zo snel mogelijk. Volg de toestand goed op.

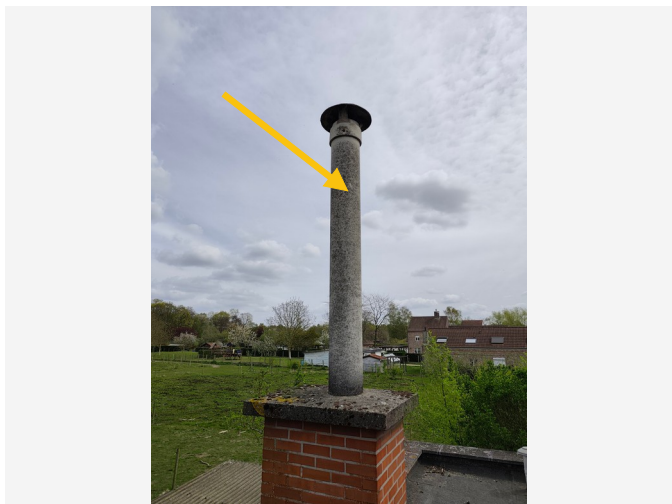
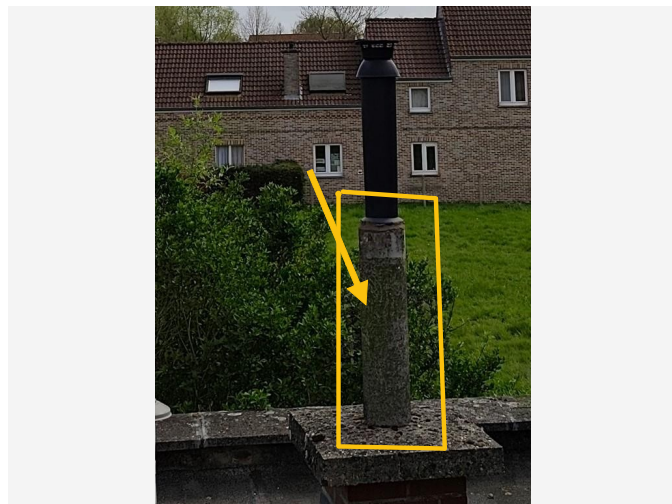
Het asbestmateriaal valt onder de mijlpaal van 2034.

Verwijderen

- Zorg voor een veilig beheer. Vermijd het beschadigen van het asbestmateriaal. Controleer de toestand jaarlijks op wijzigingen.
- Voer bijkomende staalname(s) uit.

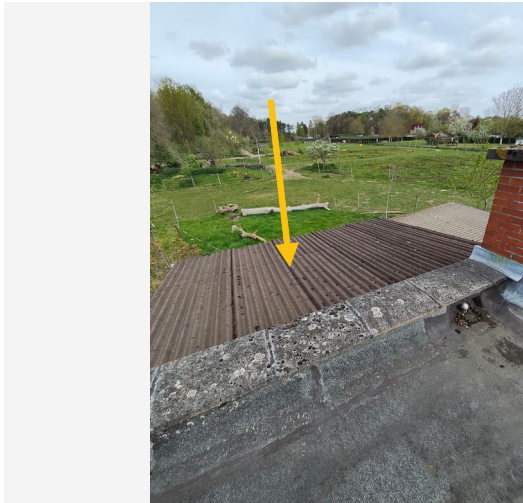
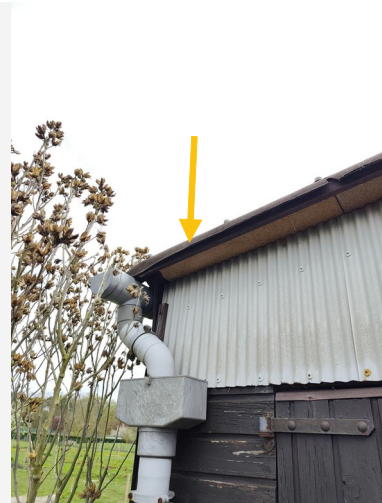
## Fiche 10: Schuin dak - Bitumen golfplaten

Geen asbest

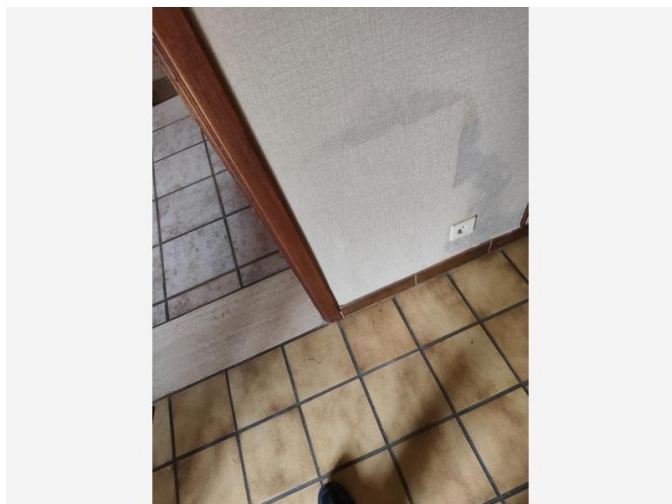
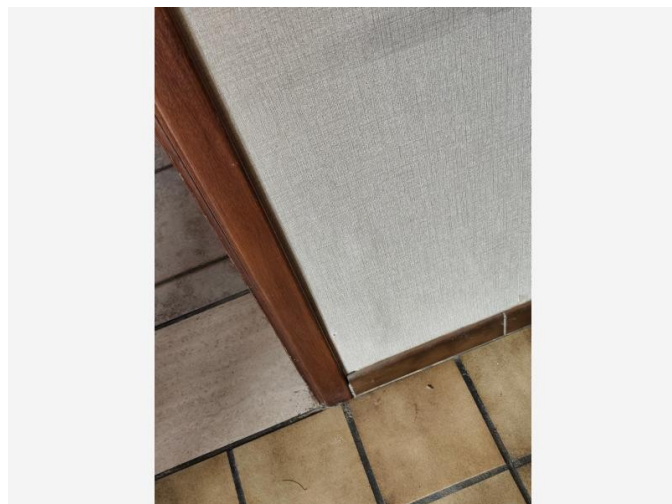
## Fiche 11: Pleisterwerk Wanden

Geen asbest

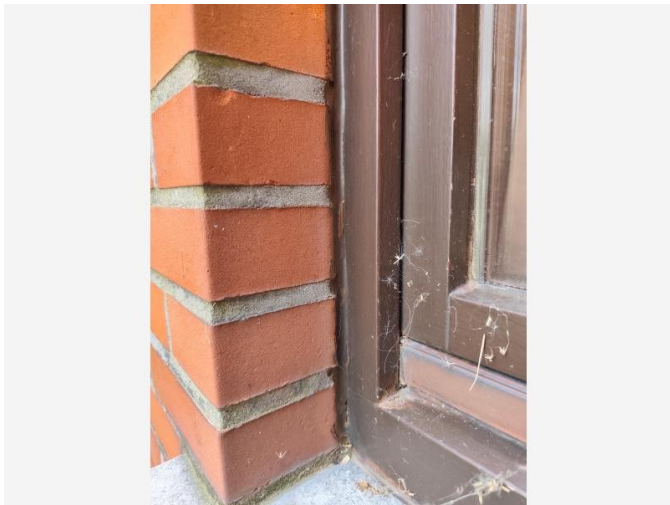
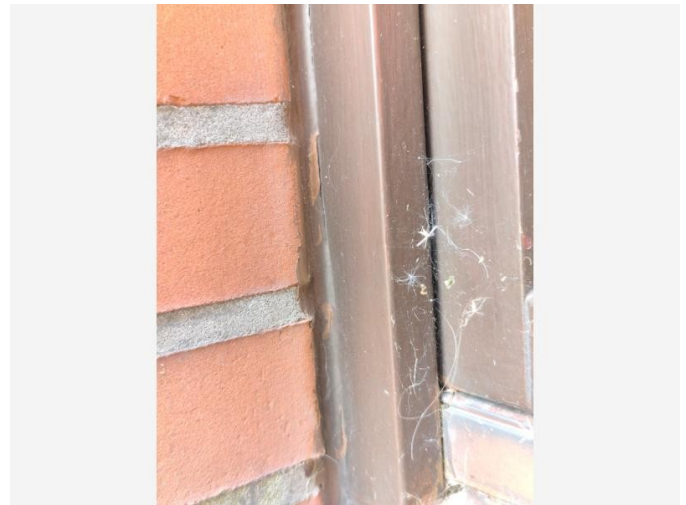
### Fiche 12: Afdichtingsmateriaal aan schrijnwerk

| Beschrijving | Notitie | Terug te vinden op plannen |
|---|---|---|
| Fiche 12: Afdichtingsmateriaal aan schrijnwerk | Betreft siliconen en is derhalve niet asbestverdacht. | Plan 1.1: Indeling - Gelijkvloers<br>Plan 1.2: Indeling - 1e |
