# Asbestinventarisatetest

Hovestraat 157, 2650 Edegem  
Gemeenschappelijke delen

Attestnummer : 20240225-000156.000

**Asbestveilig**

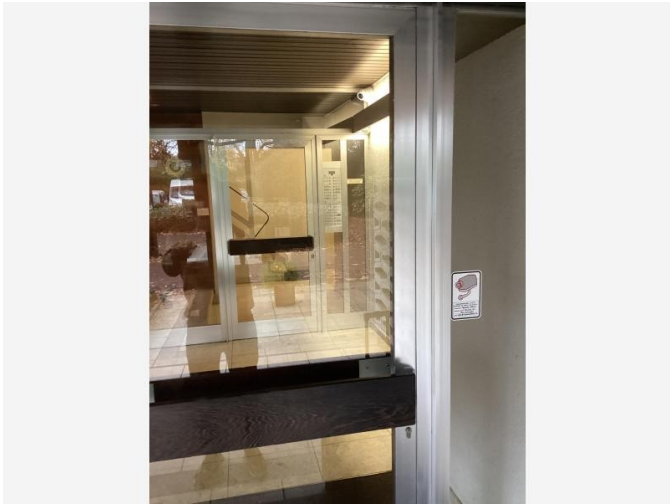
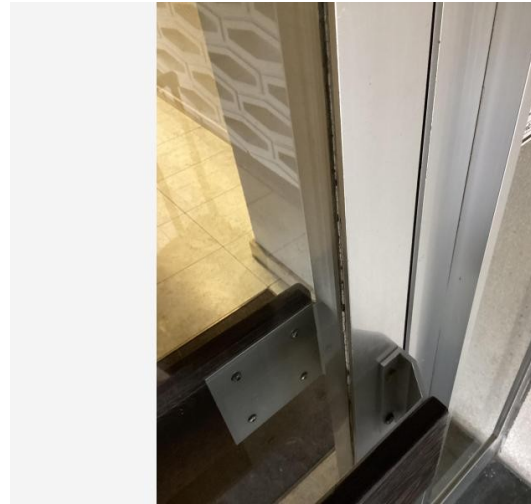
Overzichtsfoto

Detailfoto

Het asbestmateriaal valt onder de mijlpaal van 2040.

| Eindbeoordeling materiaalrisico | Laag materiaalrisico en/of verlaagde kans op vezelvrijgave |

| Gebondenheid | Categorie 1: hechtgebonden in oorsprong |
| Asbestsoort (vezeltype) | Alleen chrysotiel |
| Asbestconcentratie | Laag (< 50%) |
| Afschermingsgraad van het gehele materiaal | Enkel randen niet afgeschermd maar geen contact met binnenluchtstromen |
| Toestand van het materiaal | Matig beschadigd, matig verweerd |

| # | Type | Referentie | Resultaat |
|---|---|---|---|
| 1.1 | Puntmonster | 1 | Chrysotiel |

| Beschrijving | Mastiek |

- Zorg voor een veilig beheer. Vermijd het beschadigen van het asbestmateriaal. Controleer de toestand jaarlijks op wijzigingen.
- Verwijder dit asbestmateriaal zo snel mogelijk. Volg de toestand goed op.

- Eenvoudige handelingen: mag via doe-het-zelf of door werknemer(s) met opleidingsattest eenvoudige handelingen  
Verwijder de toepassing zonder verdere beschadigingen. Bij beschadigingen: contacteer een asbestverwijderaar.
- Eenvoudige handelingen: enkel door erkend asbestverwijderaar  
Asbestverwijderaars hebben meer ervaring en zijn beter geschikt voor de verwijdering van deze toepassing.

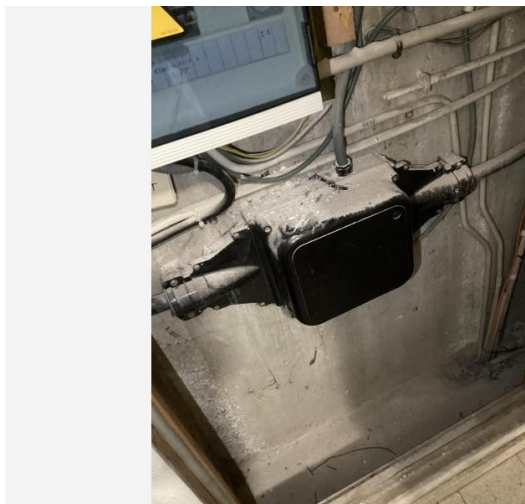
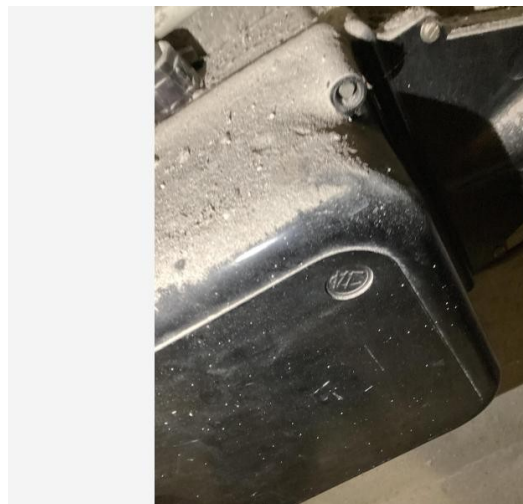
Overzichtsfoto

Detailfoto

Het asbestmateriaal valt onder de mijlpaal van 2040.

| Eindbeoordeling materiaalrisico | Zeer laag materiaalrisico en/of zeer lage kans op vezelvrijgave |

| Asbestsoort (vezeltype) | Crocidoliet aanwezig |
| Afschermingsgraad van het gehele materiaal | Stootvaste afscherming of omkasting |
| Toestand van het materiaal | Onbeschadigd, niet verweerd |

| Beschrijving | Bakeliet toepassing |
| Asbestmateriaal | Bakeliet meters, schakelaars en stopcontacten |

- Zorg voor een veilig beheer. Vermijd het beschadigen van het asbestmateriaal. Controleer de toestand jaarlijks op wijzigingen.

- Eenvoudige handelingen: mag via doe-het-zelf of door werknemer(s) met opleidingsattest eenvoudige handelingen  
Verwijderen zonder beschadigen.

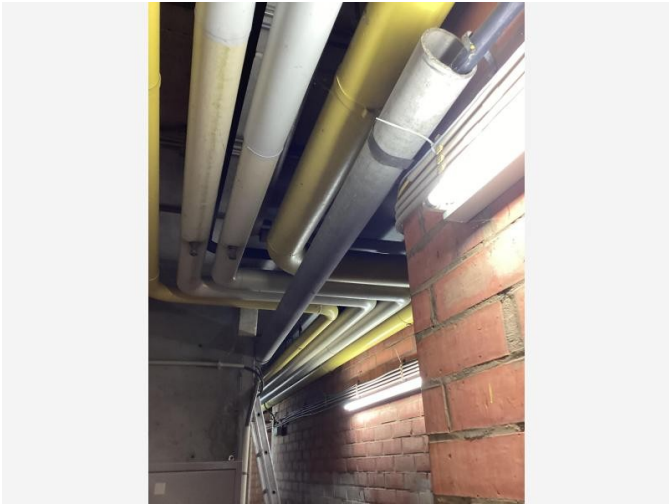
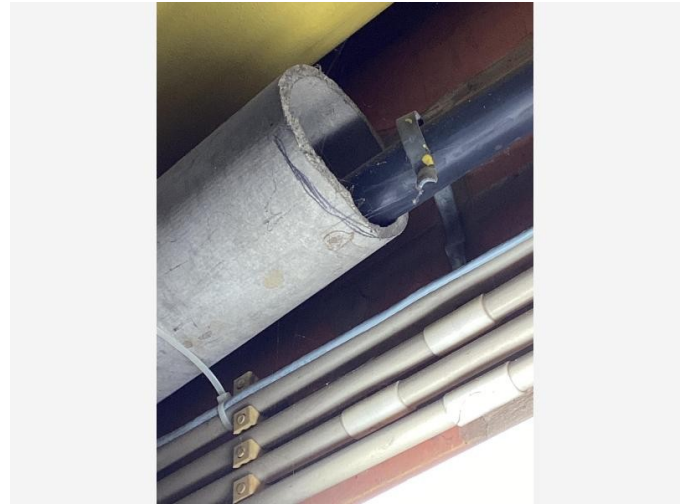
Overzichtsfoto

Detailfoto

Het asbestmateriaal valt onder de mijlpaal van 2040.

| Eindbeoordeling materiaalrisico | Laag materiaalrisico en/of verlaagde kans op vezelvrijgave |

| Asbestsoort (vezeltype) | Crocidoliet aanwezig |
| Afschermingsgraad van het gehele materiaal | Geheel of deels (ook) vrij aan de binnenlucht |
| Toestand van het materiaal | Onbeschadigd, niet verweerd |

| Beschrijving | Asbestcement buis |

- Zorg voor een veilig beheer. Vermijd het beschadigen van het asbestmateriaal. Controleer de toestand jaarlijks op wijzigingen.
- Verwijder dit asbestmateriaal zo snel mogelijk. Volg de toestand goed op.

- Eenvoudige handelingen: mag via doe-het-zelf of door werknemer(s) met opleidingsattest eenvoudige handelingen  
Verwijder de toepassing zonder te beschadigen.

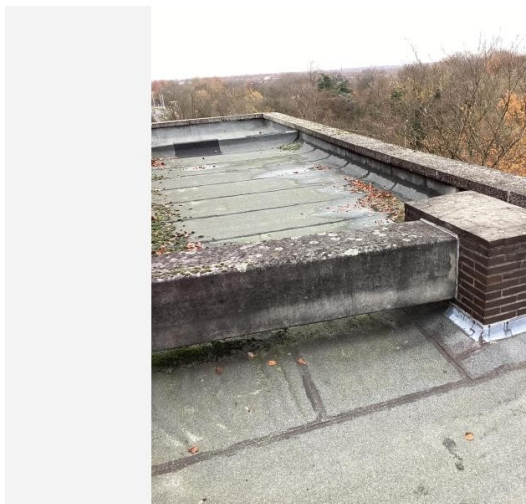
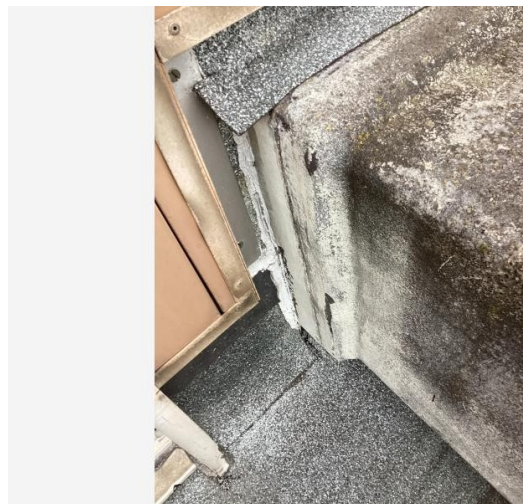
Overzichtsfoto

Detailfoto

Het asbestmateriaal valt onder de mijlpaal van 2040.

| Eindbeoordeling materiaalisico | Laag materiaalisico en/of verlaagde kans op vezelvrijgave |

| Asbestsoort (vezeltype) | Crocidoliet aanwezig |
| Afschermingsgraad van het gehele materiaal | Geheel of deels vrij aan de buitenlucht |
| Toestand van het materiaal | Licht beschadigd, licht verweerd. Intact materiaal type Pical – asbestboard of categorie III 'gebondenheid' |

| Beschrijving | Verluchtingskoker |

- Zorg voor een veilig beheer. Vermijd het beschadigen van het asbestmateriaal. Controleer de toestand jaarlijks op wijzigingen.

- Eenvoudige handelingen: mag via doe-het-zelf of door werknemer(s) met opleidingsattest eenvoudige handelingen  
Verwijderen zonder beschadigen.

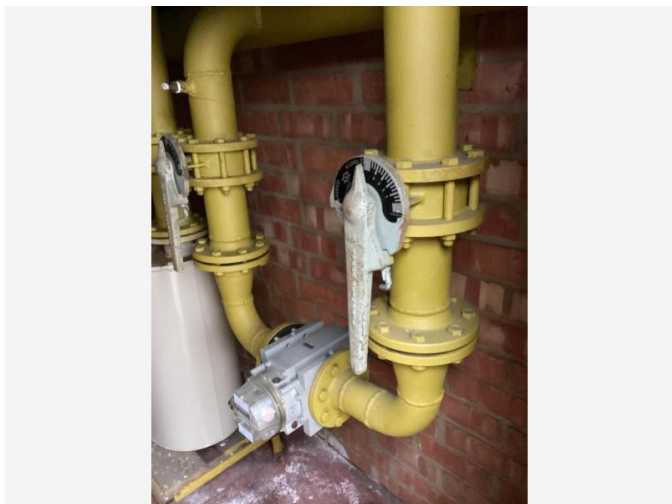
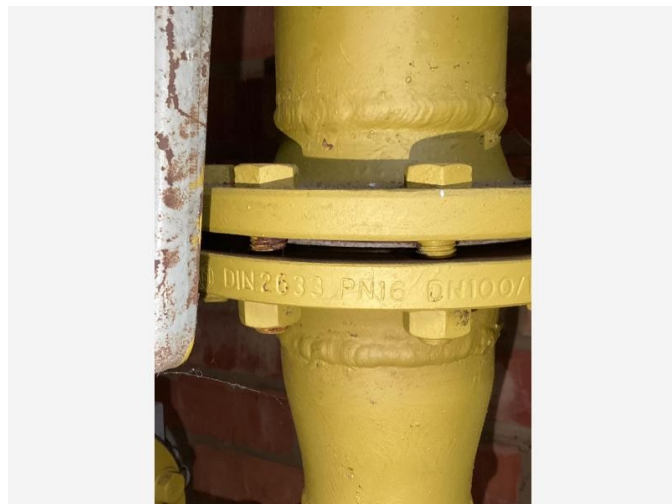
Overzichtsfoto

Detailfoto

Het asbestmateriaal valt onder de mijlpaal van 2040.

| Eindbeoordeling materiaalisico | Laag materiaalisico en/of verlaagde kans op vezelvrijgave |

| Gebondenheid | Categorie 2: niet-hechtgebonden met matrix |
| Asbestsoort (vezeltype) | Crocidoliet aanwezig |
| Asbestconcentratie | Hoog ( $\geq 50\%$ ) |
| Afschermingsgraad van het gehele materiaal | Enkel randen niet afgeschermd maar geen contact met binnenluchtstromen |
| Toestand van het materiaal | Onbeschadigd, niet verweerd |

| Beschrijving | Dichtingen |
| Eenvoudig bereikbaar | Nee<br><ul style="list-style-type: none"><li>De verwijdering is niet mogelijk binnen normale beheers-, onderhoudscycli of binnen vergelijkbare stilstand.</li></ul> |

- Zorg voor een veilig beheer. Vermijd het beschadigen van het asbestmateriaal. Controleer de toestand jaarlijks op wijzigingen.
- Voer bijkomende staalname(s) uit.

- Eenvoudige handelingen: enkel door erkend asbestverwijderaar verwijderen zonder beschadigingen.

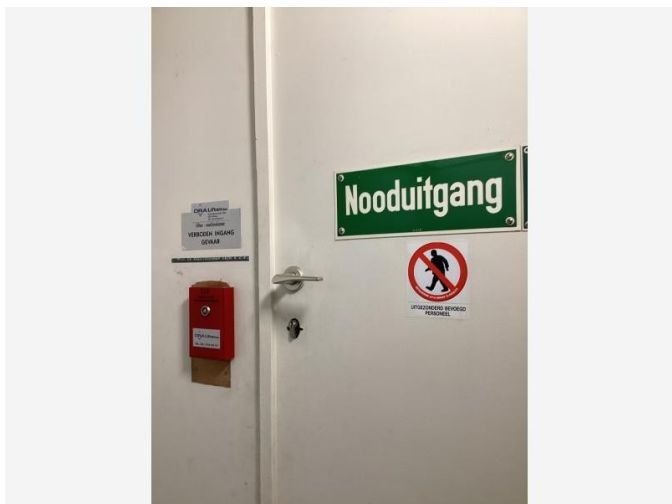
*Situeringsfoto*

**Reden:** Het onderzoek kan niet uitgevoerd worden binnen de bepalingen van de Welzijnswet

**Uitleg van de asbestdeskundige:** Verboden toegang liftkamer

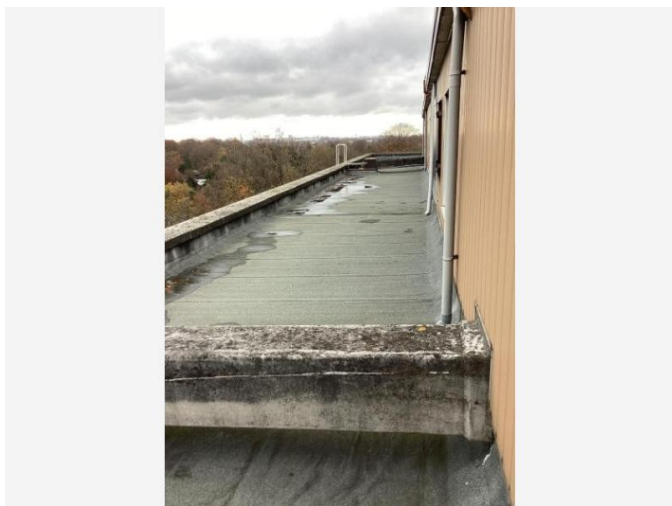
Vrije foto

Er is een bewijsdocument van dakisolatie na 2001. Dit wil zeggen dat de roofinglaag bovenop de isolatie niet meer verdacht kan zijn. Deze benadering sluit niet uit dat er mogelijk asbesthoudend materialen zijn achtergebleven onder de isolatie. Dit was niet te onderzoeken zonder destructieve handelingen.

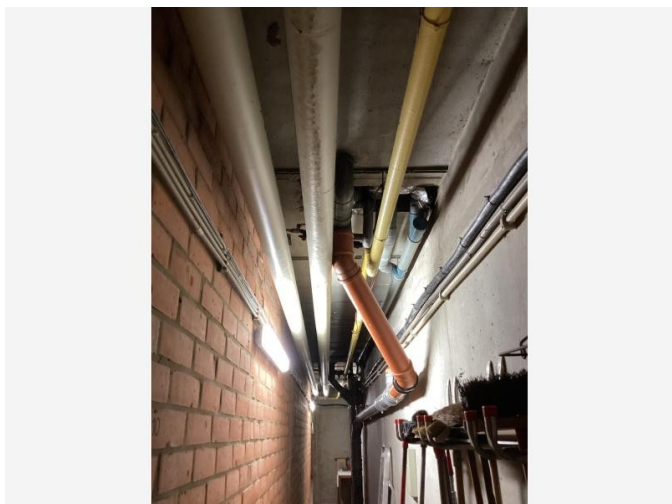
Vrije foto

Isolatie rond leidingen zijn geïnspecteerd maar niet verdacht.

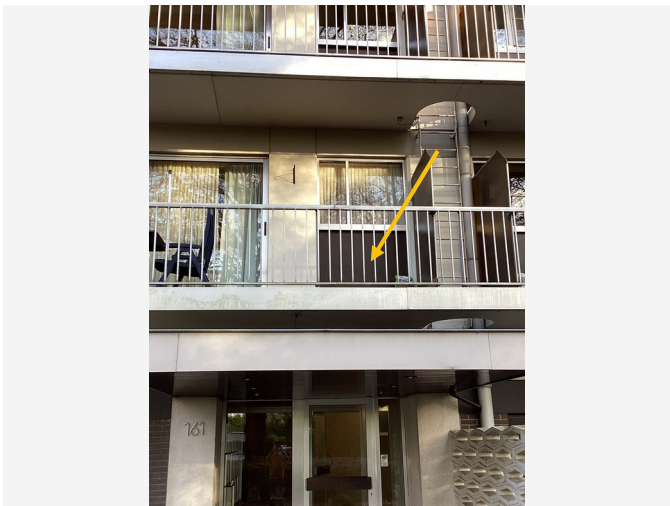
Vrije foto

Deze platen behoren niet tot de gemeenschappelijke delen en zijn niet geïnspecteerd.

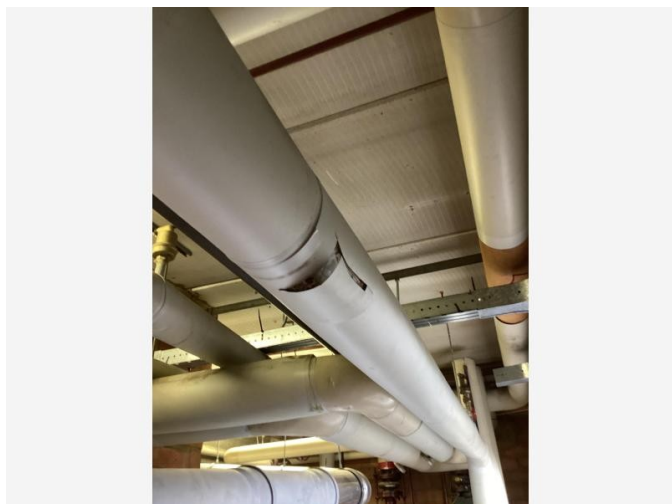
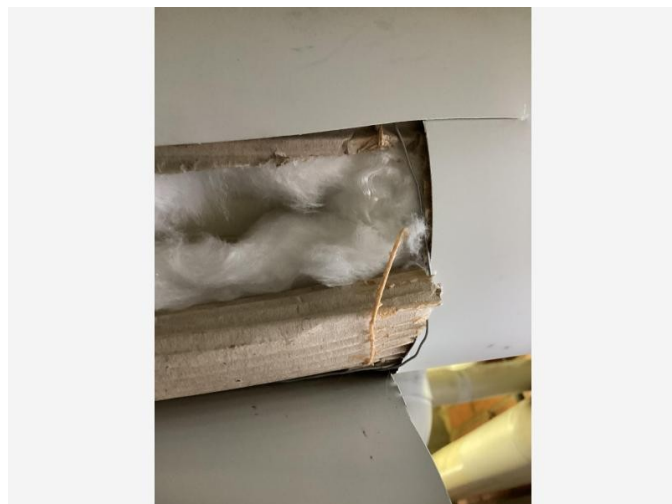
Geen asbest

| # | Type | Referentie | Resultaat |
|---|---|---|---|
| 10.1 | Puntmonster | 8 | Geen asbest |

| Beschrijving | Ribbelkarton isolatie |

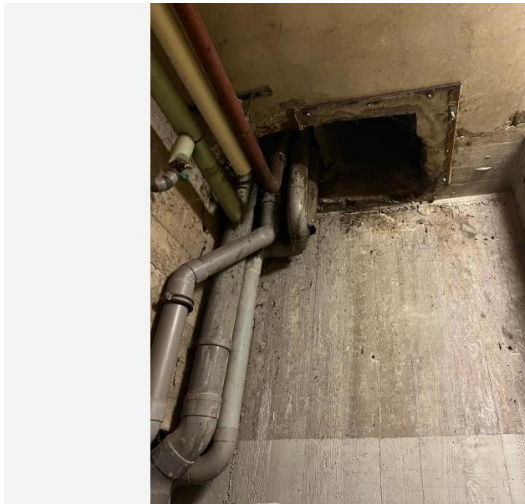
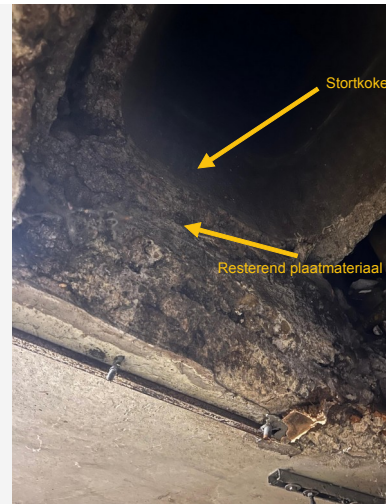
## Fiche 11: Stortkoker en resterend plaatmateriaal aan stortkoker

Geen asbest

| # | Type | Referentie | Resultaat |
|---|---|---|---|
| 11.1 | Puntmonster | 10 | Geen asbest |
| 11.2 | Puntmonster | 9 | Geen asbest |

| Opmerking | Hoeveelheid is niet in te schatten. De staalnames zijn gebeurd in één van schachten. Deze inventaris gaat ervan uit dat de stortkokers identiek zijn. |
