# Asbestinventarisatetest

Stalpaart 40, 2440 Geel

Attestnummer : 20250520-000075.000

Uitgegeven op : 20.05.2025

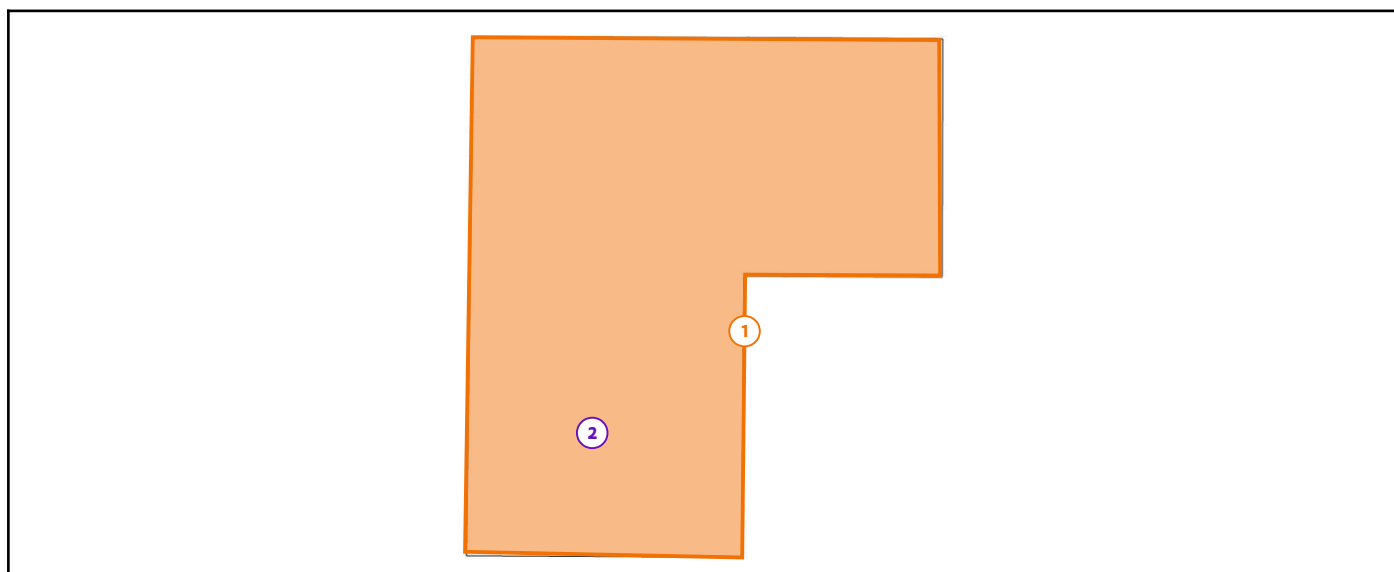
## Plan 1.3: zolder

| Beschrijving | Type | Actie |
|---|---|---|
| 1. dakleien | Asbestmateriaal | <a href="#">Verwijderen</a> |
| 2. schouw | Beperking | - |

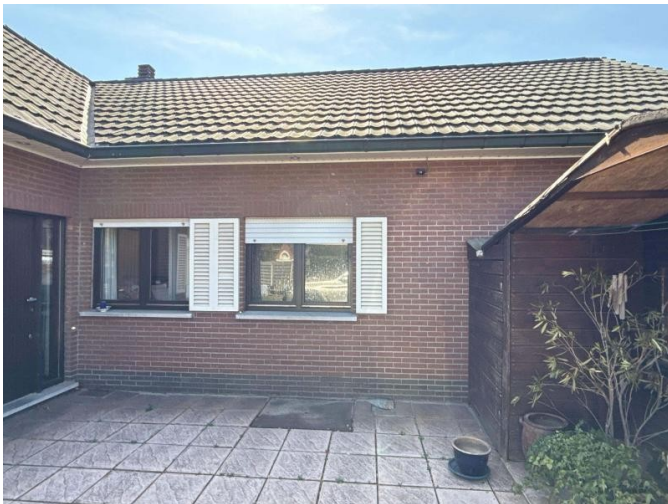
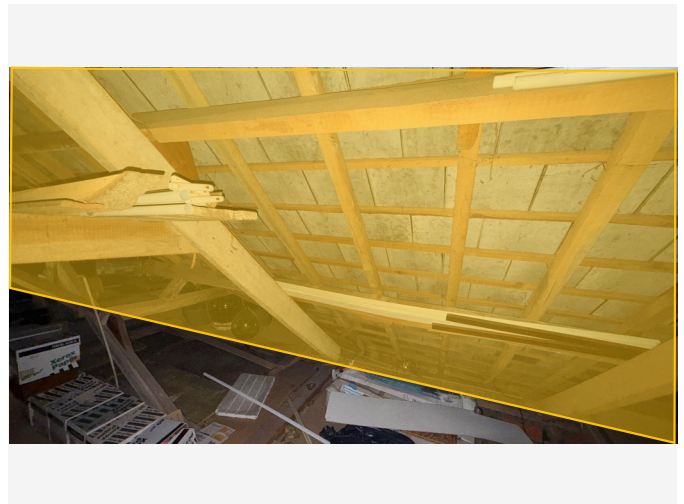
Het asbestmateriaal valt onder de mijlpaal van 2034.

| Eindbeoordeling materiaalisico | Laag materiaalisico en/of verlaagde kans op vezelvrijgave |

| Asbestsoort (vezeltype) | Crocidoliet aanwezig |
| Asbestconcentratie | Laag (< 50%) |
| Toestand van het materiaal | Onbeschadigd, niet verweerd |

| Beschrijving | dakleien |
| Asbestmateriaal | Dak- en gevelbekleding - Lei, shingle |
| Hoeveelheid (oppervlakte - aantal) | • 200,00 m <sup>2</sup> - 1 stuk |
| Opmerking | Hoeveelheden dienen steeds ter plaatse te worden gecontroleerd. Deze bevinden zich onder de huidige dakdekking. |

Verwijderen

- Zorg voor een veilig beheer. Vermijd het beschadigen van het asbestmateriaal. Controleer de toestand jaarlijks op wijzigingen.
- Verwijder dit asbestmateriaal zo snel mogelijk. Volg de toestand goed op.

- Eenvoudige handelingen: mag via doe-het-zelf of door werknemer(s) met opleidingsattest eenvoudige handelingen  
De techniek van de eenvoudige handelingen mag worden toegepast bij de verwijdering van hechtgebonden asbest die niet beschadigd is of waarbij er geen vrije vezels zichtbaar zijn en waarbij verwijdering geen aanleiding geeft tot een wijziging van de toestand en indien kan voldaan worden aan de andere voorwaarden voor het gebruik van deze techniek.

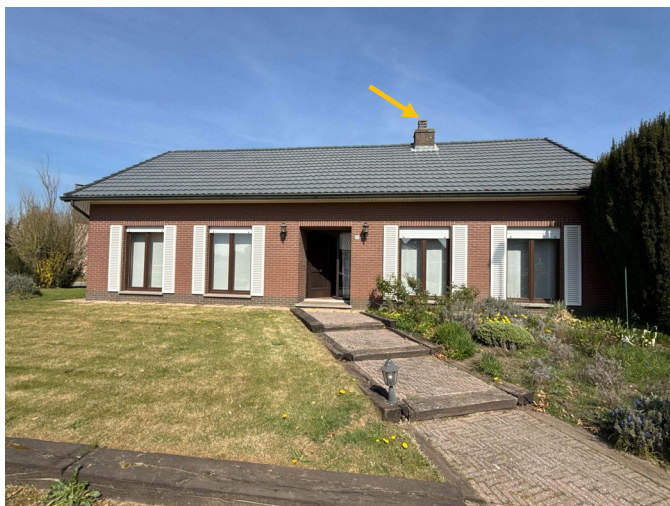
**Reden:** Het te onderzoeken materiaal situeert zich hoger dan 3,50 m te rekenen vanaf een veilige ondergrond

**Uitleg van de asbestdeskundige:** Het is niet zichtbaar of er asbestverdachte materialen aanwezig zijn in de schouw. De cementen schoorsteenpot kan asbest bevatten.

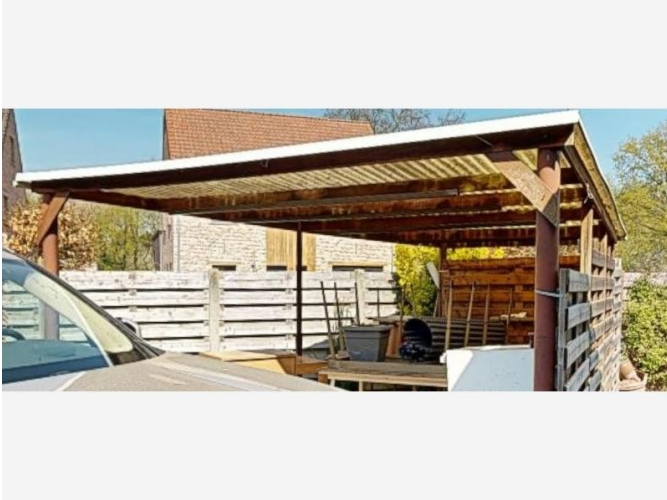
## Fiche 3: geen asbestverdachte materialen waargenomen

Er zijn geen asbestverdachte materialen waargenomen.

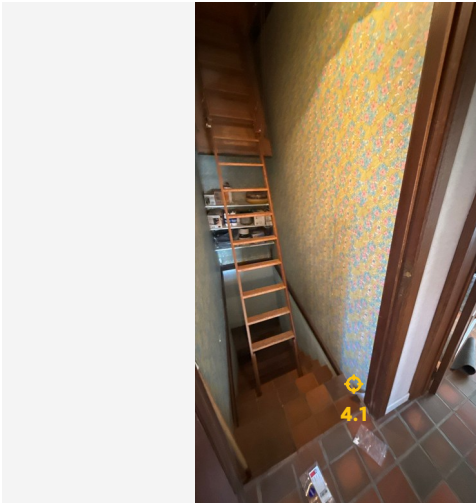
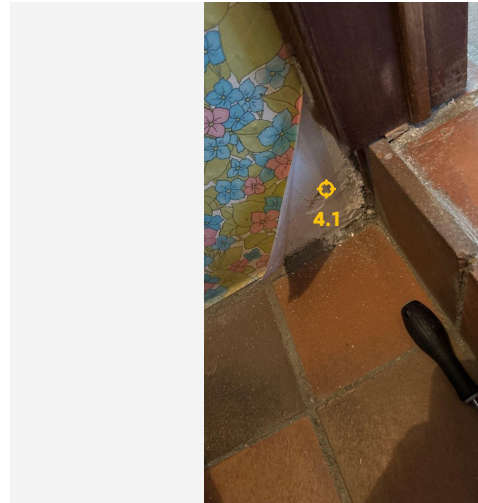
## Fiche 4: pleisterwerk muur

Geen asbest

| # | Type | Referentie | Resultaat |
|---|---|---|---|
| 4.1 | Mengmonster | 1-Pleister | Geen asbest |

| Beschrijving | pleisterwerk muur |
