Asbestinventarisatetest

Stationsstraat 193, 3110 Rotselaar

Attestnummer : 20260624-000340.002

Uitgegeven op : 26.06.2026

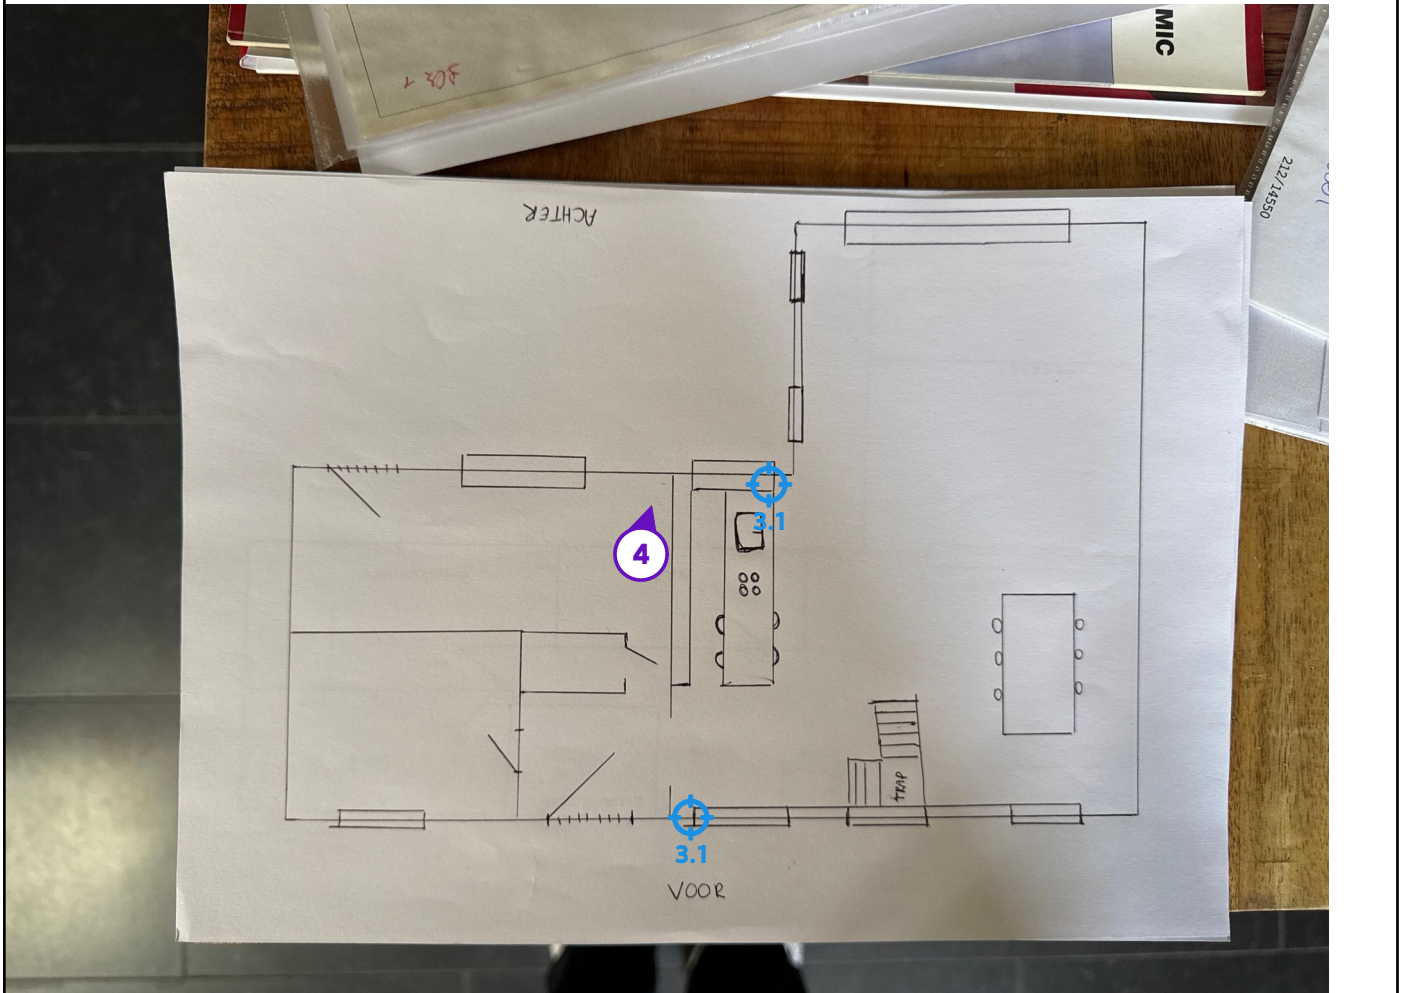
Plan 1.1: Gelijkvloers

Fiche betreffende onderliggende lagen is geldig over de gehele scope van inspectie.
Alle binnenmuren bevatten pleisterwerk.

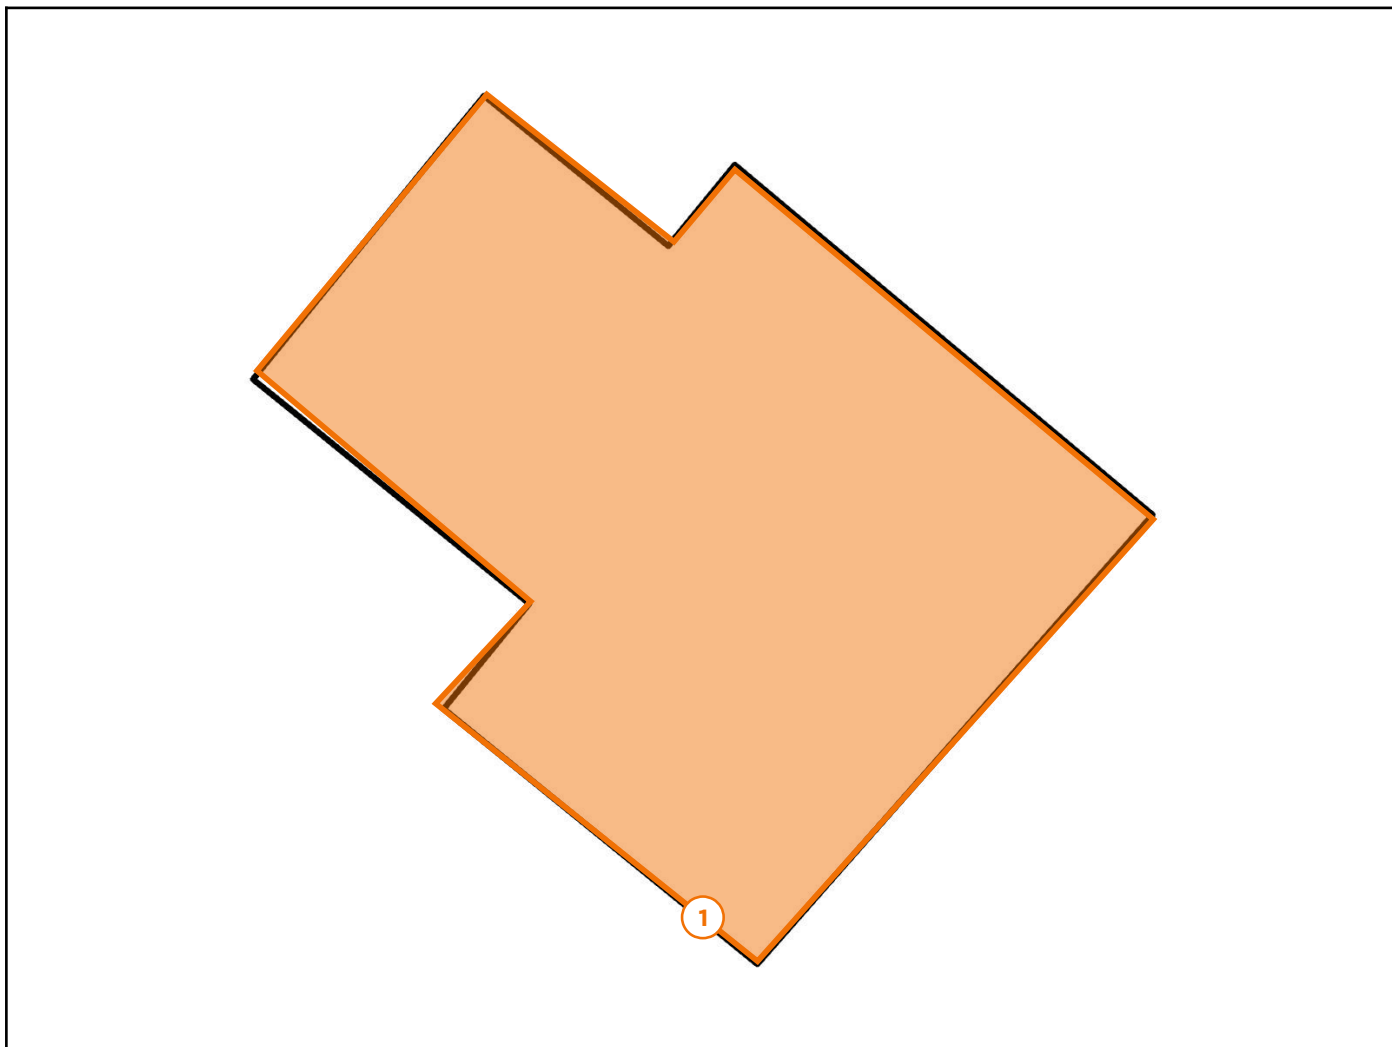
Plan 3.1: Bijgebouw

Beschrijving	Type	Actie
1. Golfplaten	Asbestmateriaal	Verwijderen

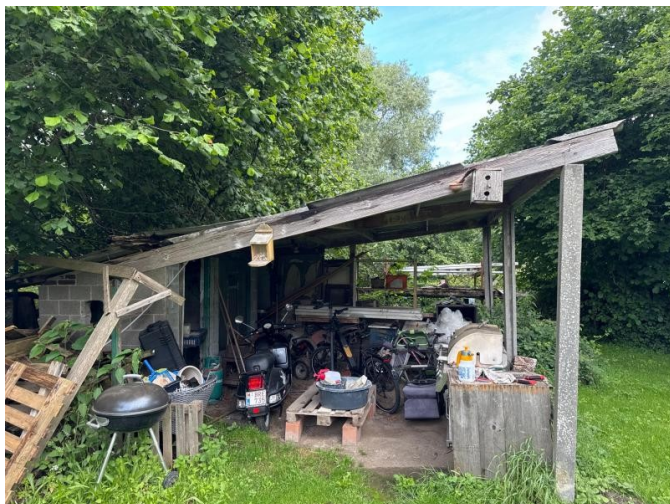
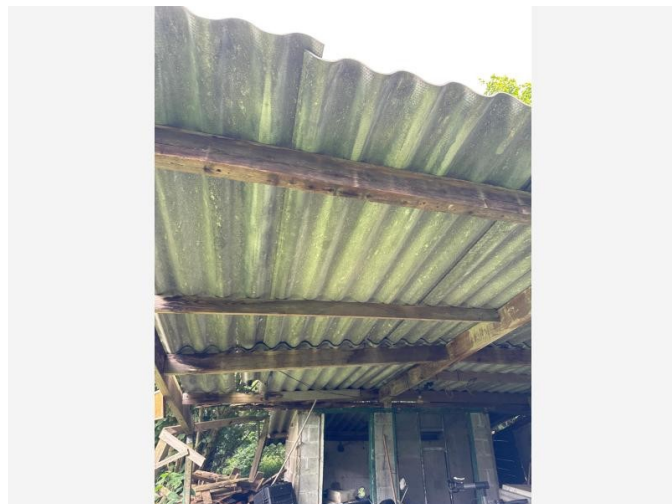
Het asbestmateriaal valt onder de mijlpaal van 2034.

Eindbeoordeling materiaalrisico	Verhoogd materiaalrisico en/of verhoogde kans op vezelvrijgave
---------------------------------	--

Gebondenheid	Categorie 1: hechtgebonden in oorsprong
Asbestsoort (vezeltype)	Crocidoliet aanwezig
Asbestconcentratie	Laag (< 50%)
Afschermingsgraad van het gehele materiaal	Geheel of deels vrij aan de buitenlucht, maar geen contact met binnenlucht
Toestand van het materiaal	Matig beschadigd, matig verweerd

Beschrijving	Golfplaten
Omgeving	Buiten
Primaire drager	Schuin dak
Asbestmateriaal	Dak- en gevelbekleding - Golfplaat
Bindmiddel van asbestmateriaal	Cement
Gebondenheid op basis van bindmiddel	Hecht
Hoeveelheid (oppervlakte - aantal)	<ul style="list-style-type: none">• 40,00 m² - 1 stuk
Totale oppervlakte	40,00 m ²
Eenvoudig bereikbaar	Ja
Bevestigingswijze	<ul style="list-style-type: none">• Onbekend
Identificatiemethode	<p>De asbestdeskundige beoordeelt het materiaal als asbestverdacht en dus asbesthoudend, en dit zonder monsternamen.</p> <p>Motivatie: De opdrachtgever weigert om het materiaal te laten bemonsteren.</p>
Destructieve handeling voor identificatie	Nee
Opmerking	Hoeveelheden zijn slechts een ruwe schatting en mogen niet gebruikt worden voor de opmaak van verwijderingsoffertes.

Verwijderen

- Zorg voor een veilig beheer. Vermijd het beschadigen van het asbestmateriaal. Controleer de toestand jaarlijks op wijzigingen.
- Hemelwater dat afspoelt van asbestcement daken of gevels kan asbestdeeltjes bevatten. Gebruik het enkel voor gesloten circuits (bv. spoelen toiletten). Reinig na het vervangen van het dak of de gevel de dakgoten en regenwaterput of -ton om asbesthoudend sediment of slib te verwijderen
- Voer bijkomende staalname(s) uit.

- Eenvoudige handelingen: mag via doe-het-zelf of door werknemer(s) met opleidingsattest eenvoudige handelingen
De toepassing kan in zijn geheel verwijderd worden zonder verdere beschadiging door een werknemer met opleidingsattest eenvoudige handelingen. TOEPASSING NAT MAKEN, NODIGE PBM AANDOEN EN AFVOEREN IN ASBESTAFVALZAKKEN.

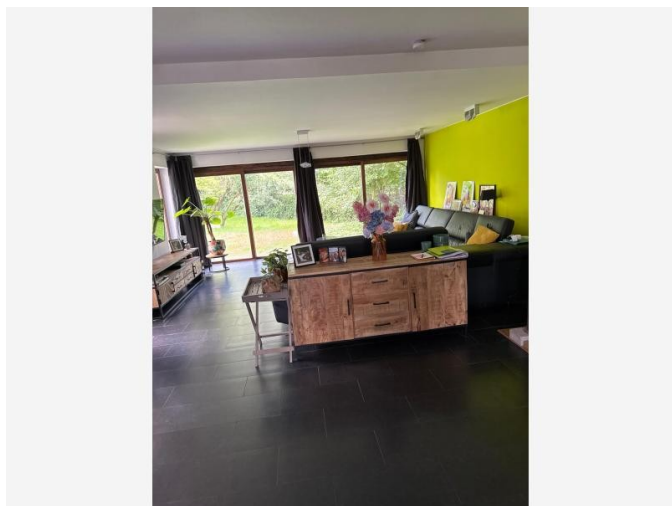
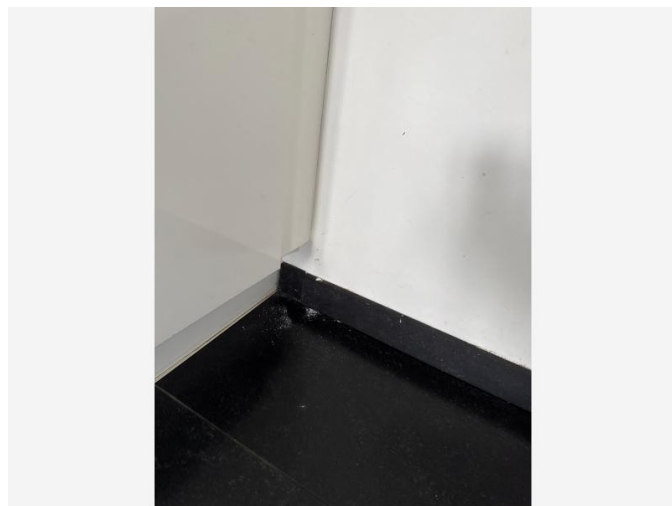
Fiche 3: Pleisterwerk muur

Geen asbest

#	Type	Referentie	Resultaat
3.1	Mengmonster	MM01 Pleisterwerk muur	Geen asbest

Beschrijving	Pleisterwerk muur
Omgeving	Binnen
Primaire drager	Binnenwand
Bindmiddel van materiaal	Gips - kalk
Gebondenheid op basis van bindmiddel	Niet-hechtgebonden
Hoeveelheid (oppervlakte - dikte - aantal)	• 110,00 m ² - 1,00 cm - 1 stuk
Totaal volume	1,10 m ³
Identificatiemethode	Een monstername door de asbestdeskundige met laboanalyse door een asbestlabo.
Destructieve handeling voor identificatie	Nee
Opmerking	GEEN STOOKRUIMTE EN TRAPPENHAL.

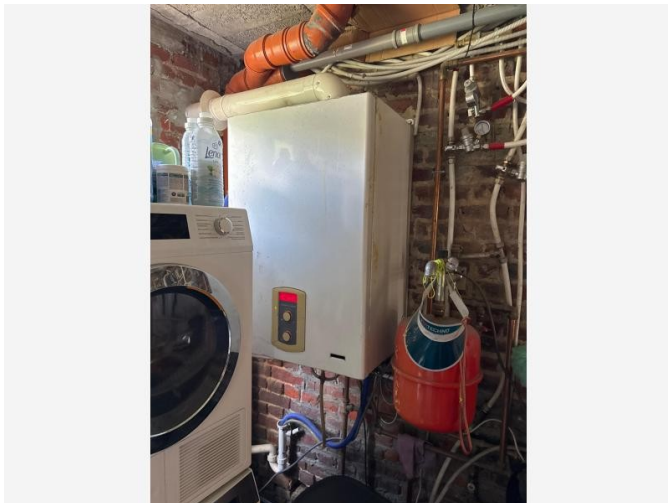
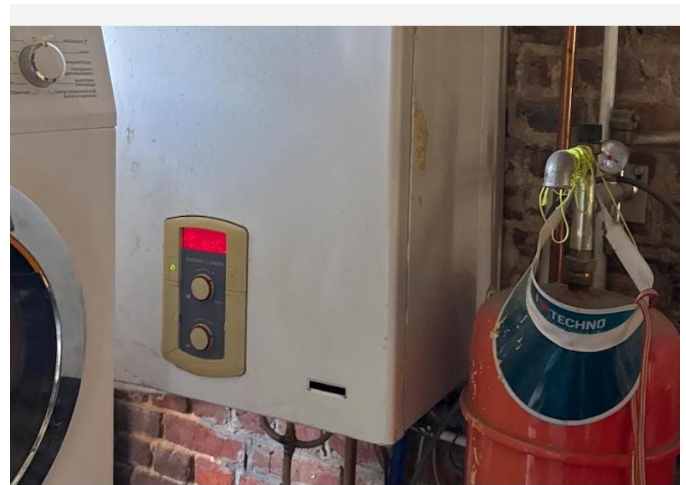
Beschrijving	Notitie	Terug te vinden op plannen
Fiche 4: Stookinstallatie vernieuwd	De stookinstallatie is vernieuwd. Dit is een vernieuwde Vaillant ketel, echter werd de keuring in kwestie uitgevoerd voor de verandering van het protocol. Dit zorgt ervoor dat er destijds geen foto is genomen van deze installatie.	Plan 1.1: Gelijkvloers
Fiche 5: Dakbedekking - pannen	De dakbedekking van het hoofdgebouw (hellend dak) bestaat uit dakpannen, die bijgevolg niet asbesthoudend zijn. Platte daken (terrassen) zijn privaatief.	Plan 1.2: Verdieping
