Asbestinventarisatetest

Middelveld 30, 2275 Lille

Attestnummer : 20251030-000233.000

Uitgegeven op : 30.10.2025

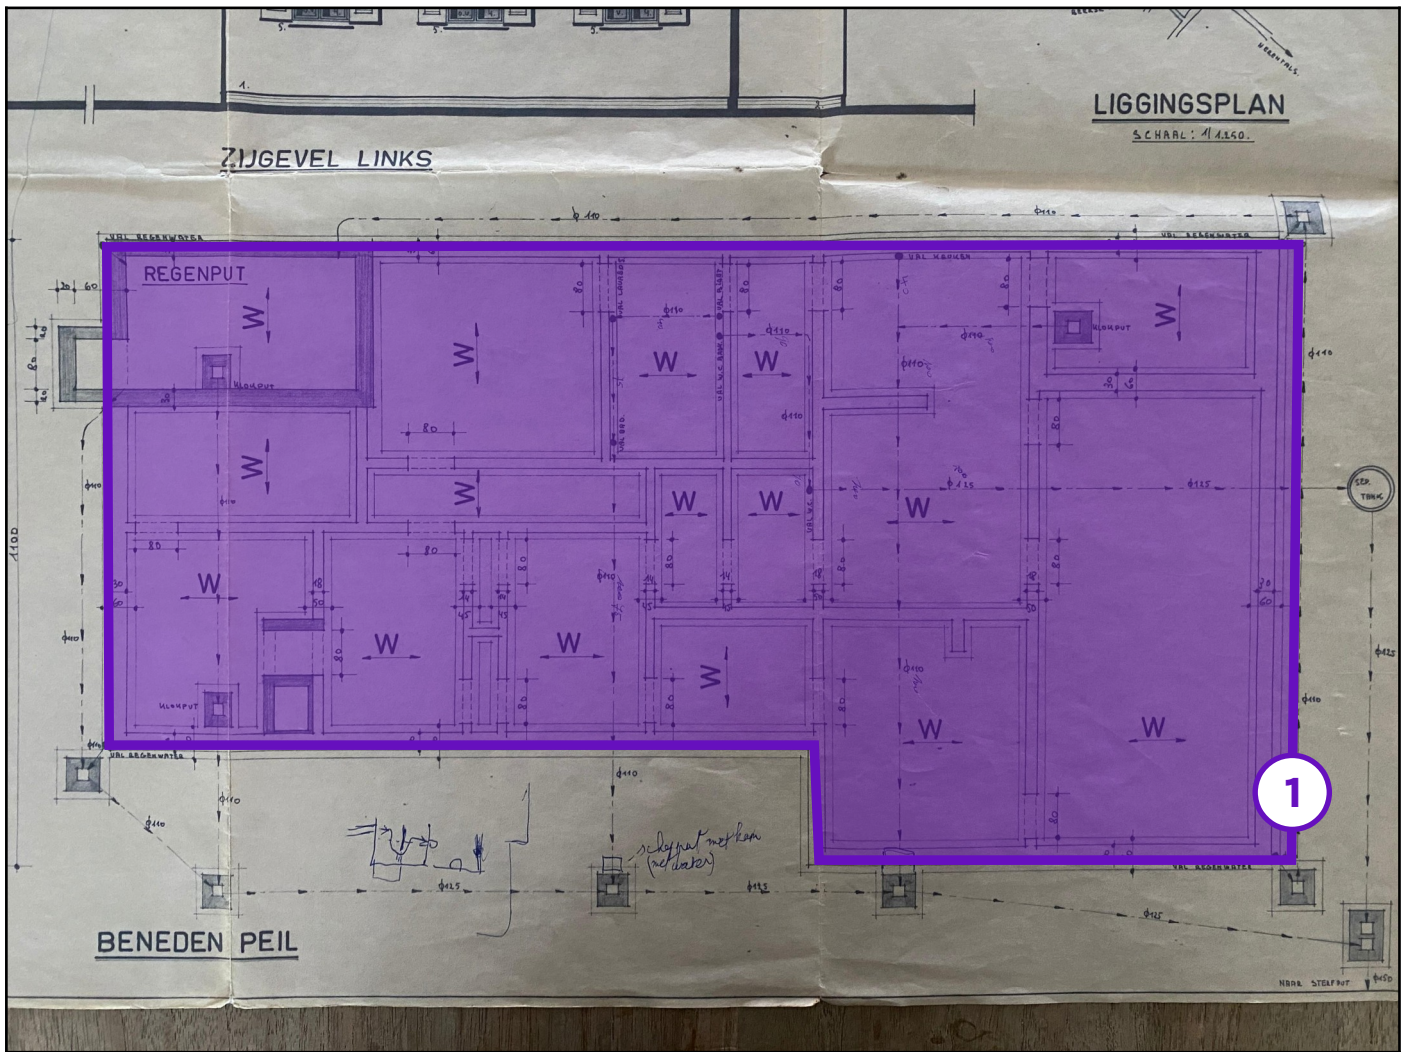
Plan 1.3: Kruipkelder plan

Beschrijving	Type	Actie
1. Kruipkelder	Beperking	-

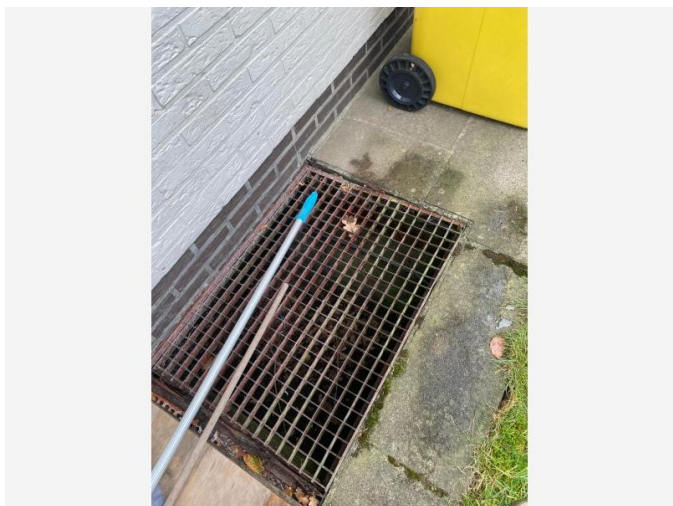
Situeringfoto

Permanente beperking

Reden: Het onderzoek kan niet uitgevoerd worden binnen de bepalingen van de Welzijnswet

Uitleg van de asbestdeskundige: Lager dan 1,5m.

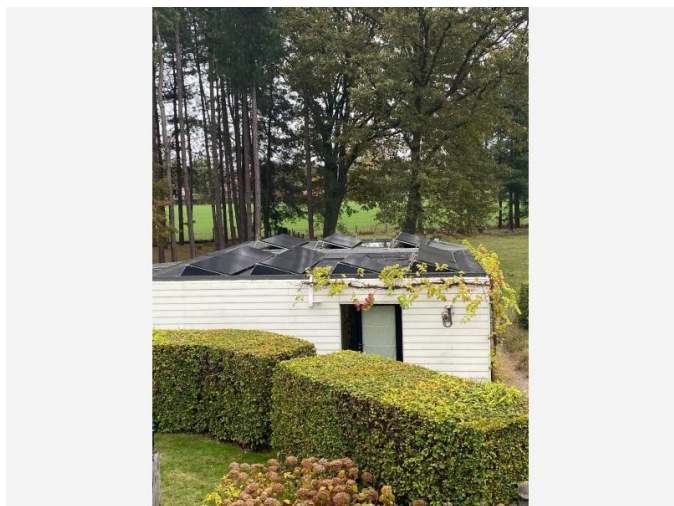
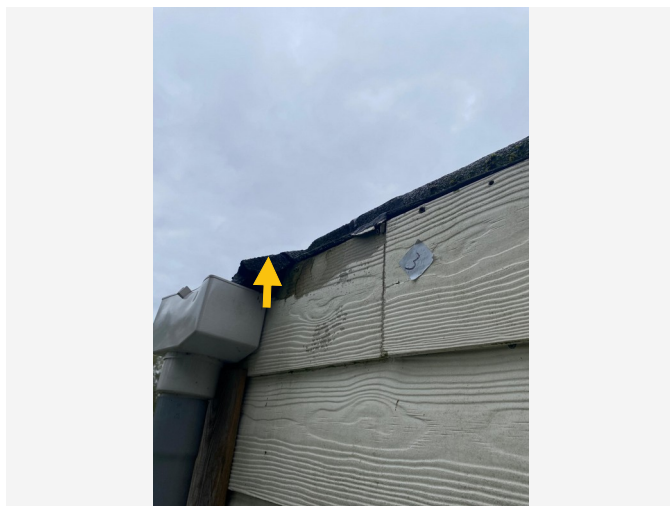
Fiche 4: Roofing tuinhuis 1

Geen asbest

#	Type	Referentie	Resultaat
4.1	Puntmonster	3	Geen asbest

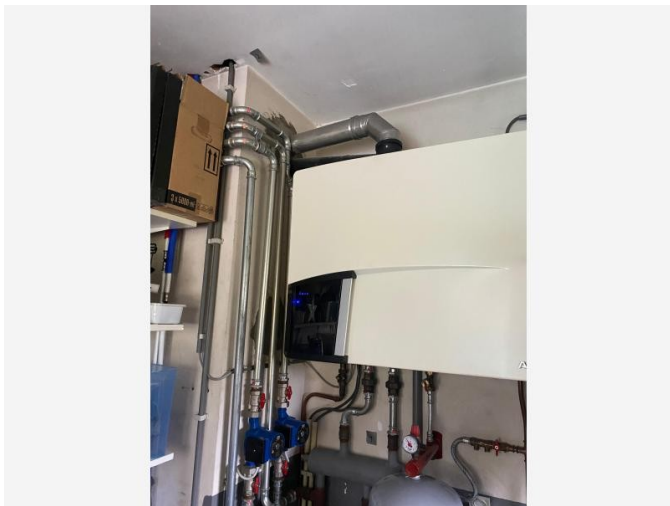
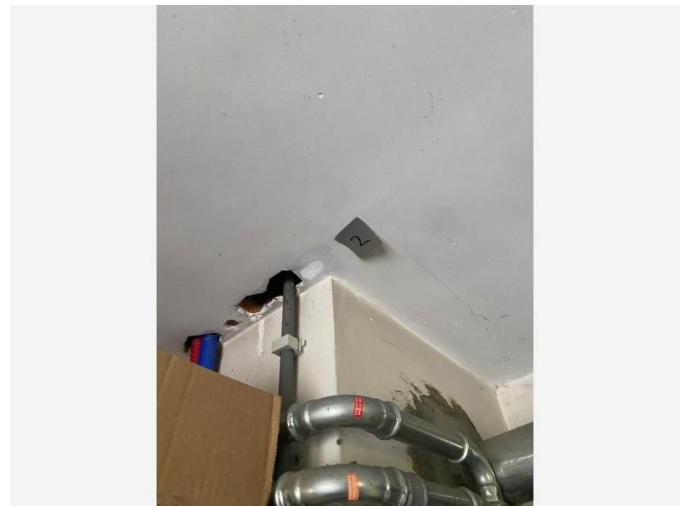
Geen asbest

#	Type	Referentie	Resultaat
5.1	Mengmonster	2	Geen asbest

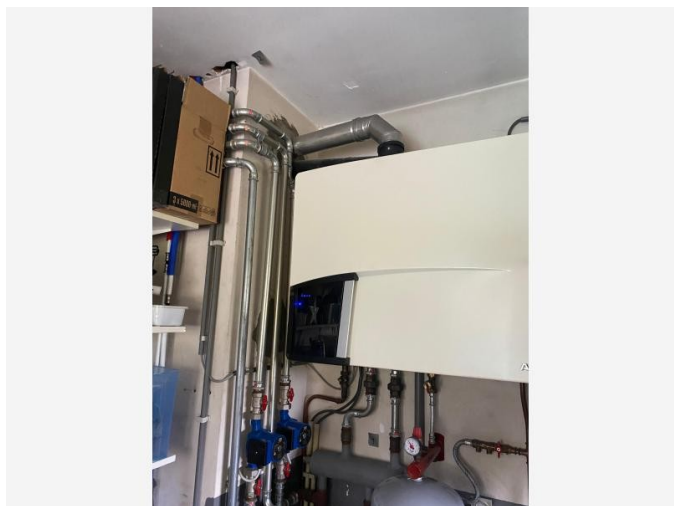
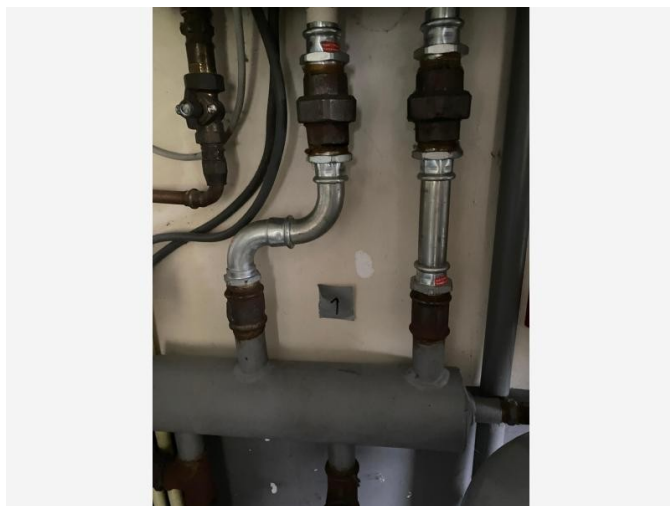
Geen asbest

#	Type	Referentie	Resultaat
6.1	Mengmonster	1	Geen asbest
