# Asbestinventarisatetest

Leuvensesteenweg 59/1, 2800 Mechelen

Attestnummer : 20260622-000496.000

Uitgegeven op : 22.06.2026

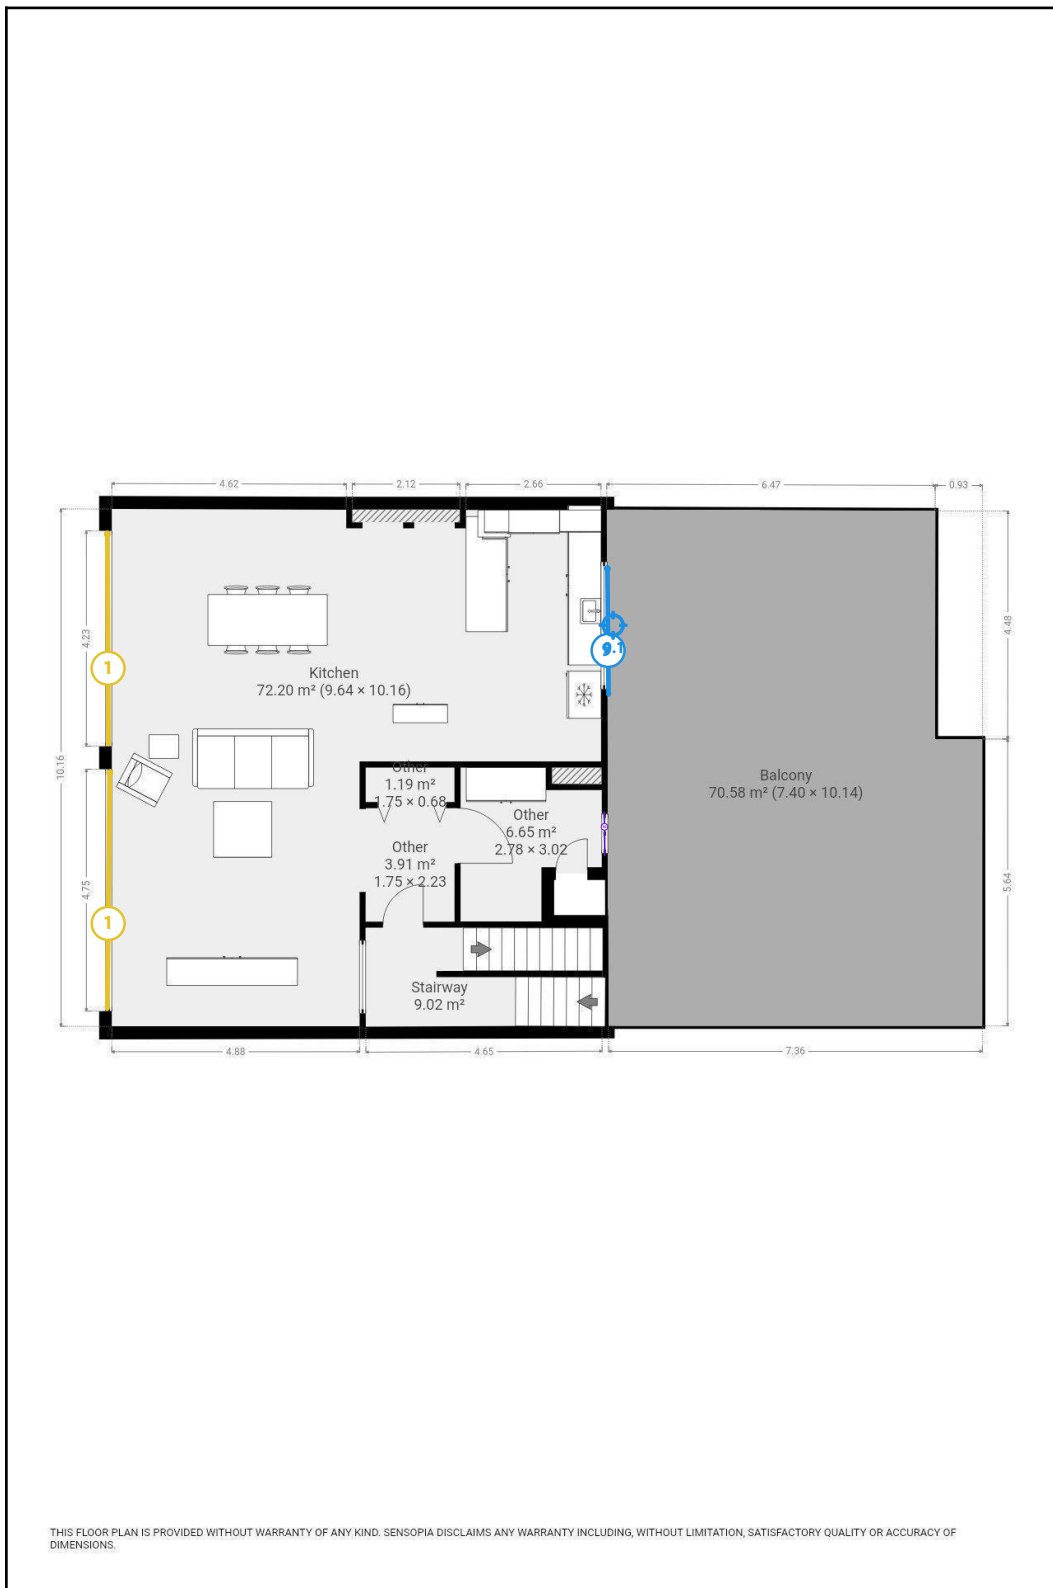
# Plan 1.4: grondplan niv+1 algemeen

1. MASTIEK TUSSEN SCHRIJNWERK EN GLASCASSETTE	Asbestmateriaal	Zorgvuldig beheren
9. STOPVERF HOUTEN SCHRIJNWERK ( ACHTERGEVEL)	Geen asbest	-
9.1 Code: PM004	Puntmonster	-
10. ACHTERDEUR ALUMINIUM SCHRIJNWERK NIET ASBESTVERDACHT	Overige ruimte of materiaal	-

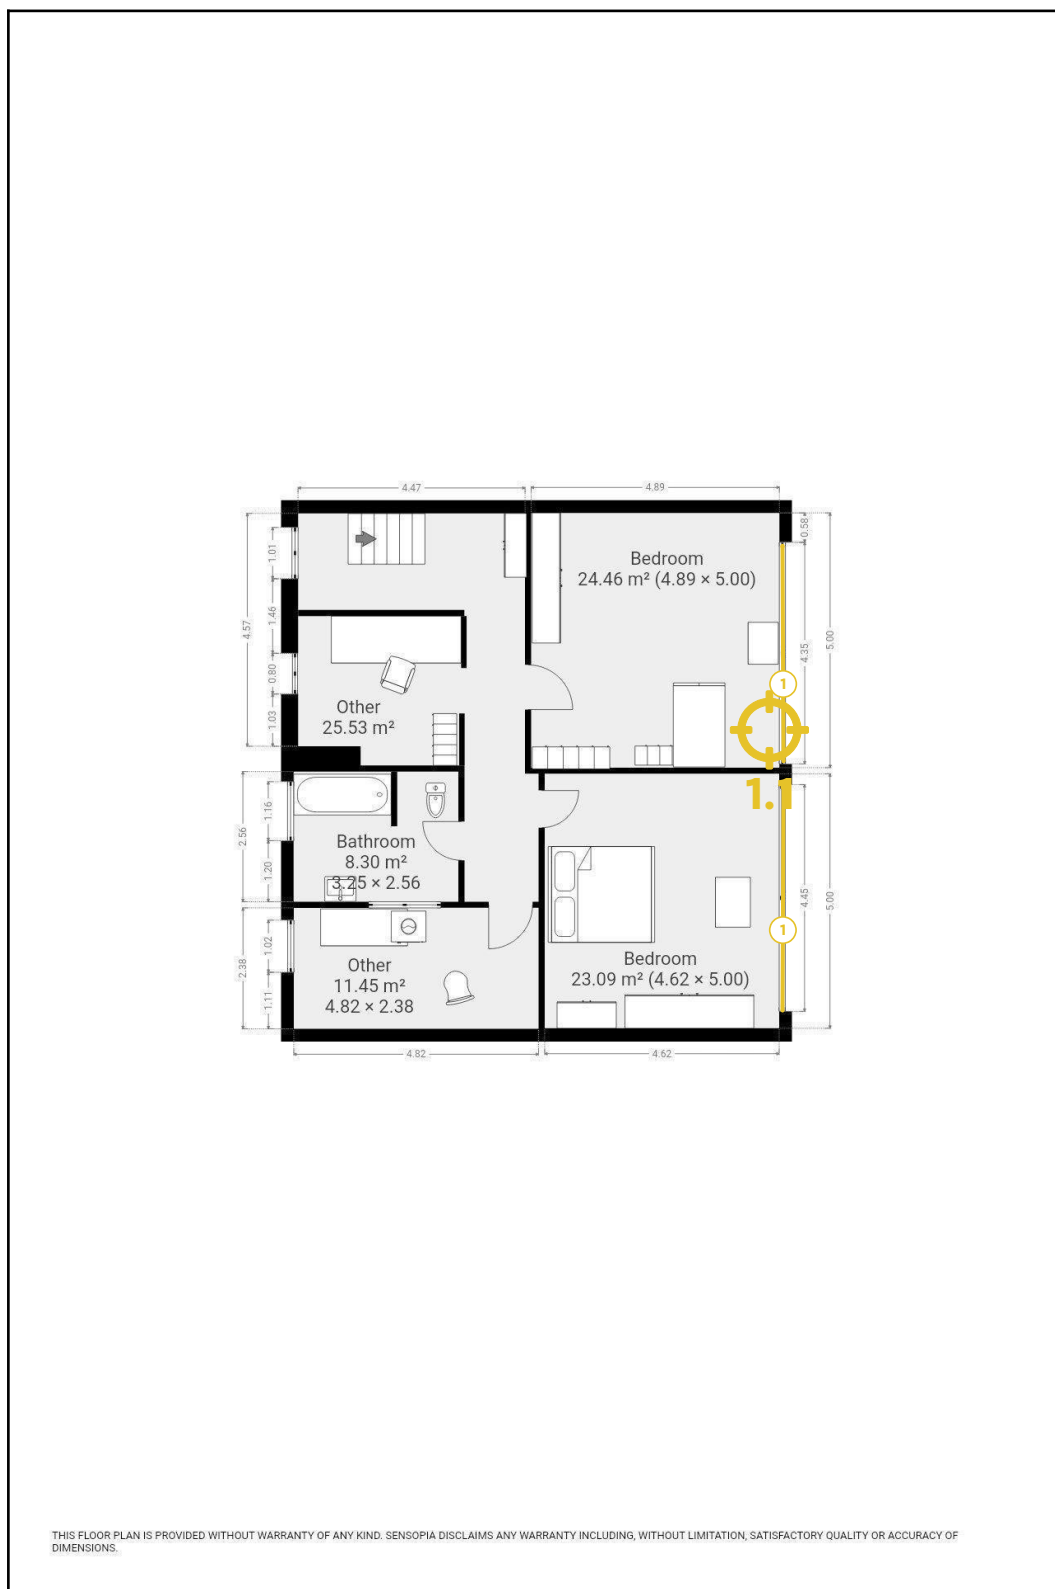
## Plan 1.8: grondplan niv+2 algemeen

1. MASTIEK TUSSEN SCHRIJNWERK EN GLASCASSETTE	Asbestmateriaal	Zorgvuldig beheren
1.1 Code: PM007	Puntmonster	-

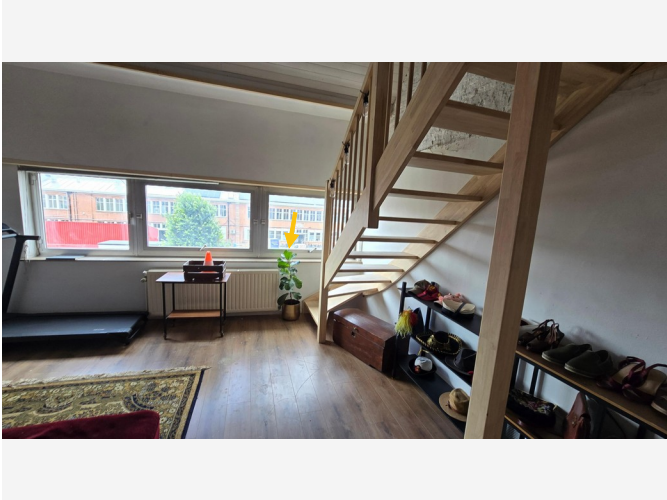
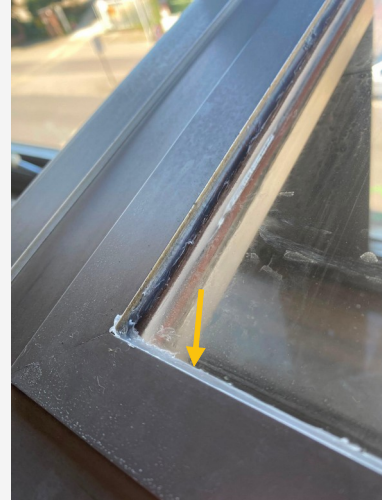
Eindbeoordeling materiaalrisico	Zeer laag materiaalrisico en/of zeer lage kans op vezelvrijgave
Opmerking	De toepassing was aan de binnenzijde reeds voorzien van een zo goed als intacte verflaag en werd naar aanleiding van de vaststelling zowel aan de binnen- als buitenzijde bijkomend afgewerkt met een siliconenlaag. Hierdoor is het materiaal volledig gefixeerd en wordt de kans op vezelemissie nagenoeg uitgesloten.

Gebondenheid	Categorie 1: hechtgebonden in oorsprong
Asbestsoort (vezeltype)	Alleen chrysotiel aanwezig
Asbestconcentratie	Laag (< 50%)
Afschermingsgraad van het gehele materiaal	Niet-stootvaste afscherming
Toestand van het materiaal	Onbeschadigd, niet verweerd

#	Type	Referentie	Resultaat
1.1	Puntmonster	PM007	Chrysotiel

Binnen de inspectiezone werd tussen schrijnwerk en de glascassettes mastiek vastgesteld. De toepassing vertoont de typische kenmerken van historische mastiektoepassingen met een donkere, harde en licht broze structuur die aansluit bij oudere afdichtingsmaterialen waaraan in risicoregio's asbesthoudende vulstoffen konden zijn toegevoegd. Mastiek is in oorsprong hechtgebonden, maar is in deze uitvoering vastgehecht aan chape, baksteen en/of de dagkanten van het schrijnwerk of het schrijnwerk zelf, waardoor verwijdering doorgaans niet mogelijk is zonder beschadiging van de aanpalende ondergrond en zonder risico op lokale vezelemissie. Omdat mastiek behoort tot de categorieën waarvoor staalname vereist is, werd de toepassing bemonsterd via puntstaal om de materiaalsoort met zekerheid te identificeren. De staalname veroorzaakte uitsluitend schade inherent aan de monsternamen. Er werden geen bijkomende beschadigingen vastgesteld buiten de noodzakelijke ingreep voor de staalname.

Het asbestmateriaal valt onder de mijlpaal van 2040.

Zorgvuldig beheren

- Zorg voor een veilig beheer. Vermijd het beschadigen van het asbestmateriaal. Controleer de toestand jaarlijks op wijzigingen.
- Scherm in afwachting van verwijdering het asbestmateriaal af van luchtstromingen en verstoring: bijvoorbeeld door het te verpakken, te fixeren, af te dekken, signalisatie - afbakening aan te brengen, ...
- Verwijder dit asbestmateriaal zo snel mogelijk. Volg de toestand goed op.

- Hermetische zone (erkend asbestverwijderaar)  
"Hoewel mastiek in oorsprong als een hechtgebonden toepassing wordt beschouwd, is verwijdering via de methodiek Hermetische Zone (HZ) in deze concrete uitvoering aangewezen. De mastiek is vastgehecht aan chape, baksteen en/of de dagkanten van het schrijnwerk of het schrijnwerk zelf, waardoor verwijdering doorgaans niet mogelijk is zonder bijkomende beschadiging van de aanpalende ondergrond, mechanische manipulatie en risico op lokale vezelemisatie. Om die reden wordt verwijdering via eenvoudige handelingen in deze specifieke situatie niet weerhouden.

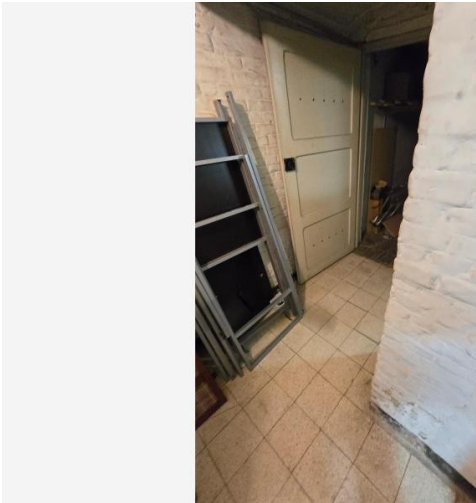
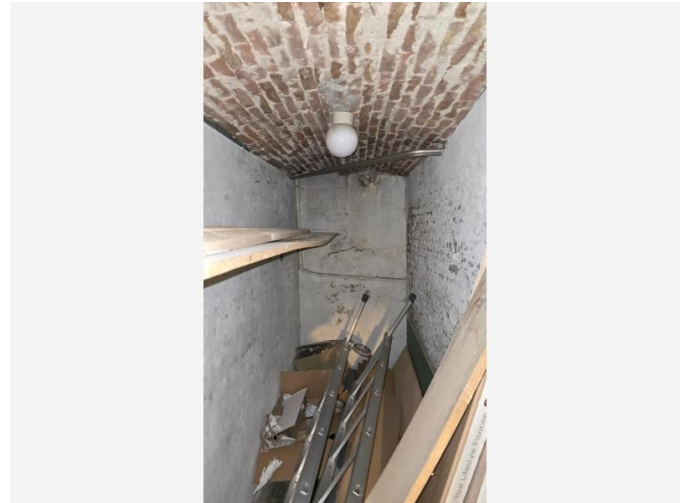
Situeringfoto

"Binnen de inspectiezone is een private kelderberging aanwezig. De zichtbare constructiedelen bestaan uit een betonvloer, onbehandelde muren in baksteen of cellenbeton en een plafond uitgevoerd met betonnen welfsels. Deze materialen behoren op zich niet tot de historische asbestverdachte toepassingen en vertonen geen kenmerken van asbestcement, asbesthoudende plaatmaterialen, pleisterlagen, isolatieplaten of andere asbestverdachte afwerkingen. In deze ruimte zijn geen verdachte leidingen, leidingsisolatie of buizen vastgesteld.

De beoordeling blijft beperkt tot de visueel toegankelijke en rechtstreeks waarneembare delen van de kelderberging. Eventueel afgedekte, ingewerkte of niet-zichtbare zones achter vaste inrichting, leidingen, technische doorvoeren, herstellingen of latere afwerkingen konden niet worden beoordeeld zonder demontage of destructieve handelingen. De zichtbare kelderberging wordt, voor zover waarneembaar en inspecteerbaar, als niet-asbestverdacht beoordeeld.

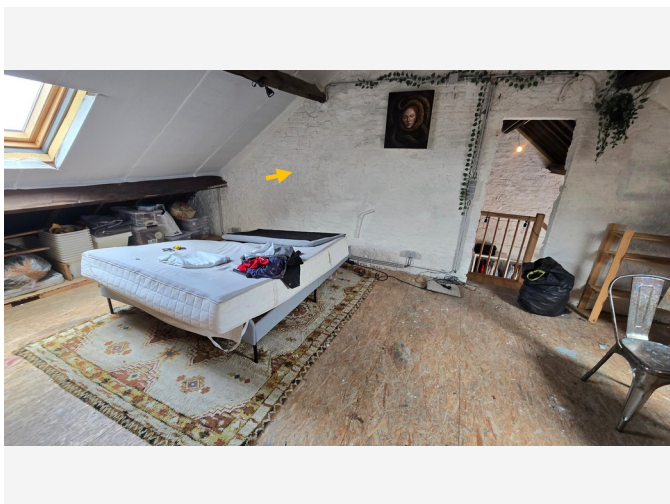
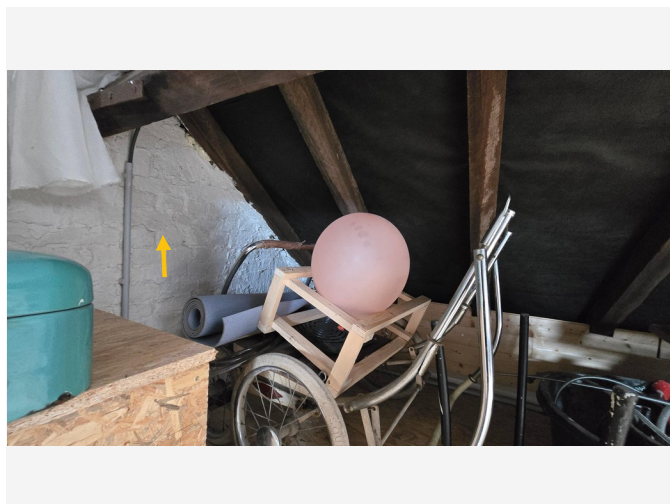
Situeringfoto

"Binnen de inspectiezone zijn muren aanwezig in baksteenmetselwerk die niet zijn bepleisterd of bekleed met een afzonderlijke plaat- of afwerkingslaag. De zichtbare muurafwerking bestaat uit baksteenmetselwerk dat plaatselijk of volledig is voorzien van een verflaag. Baksteenmetselwerk en een gewone verfafwerking behoren op zich niet tot de historische asbestverdachte toepassingen zoals pleisterwerk, vezelcementplaten, asbesthoudende isolatieplaten of asbesthoudende afwerkingslagen.

Voor zover visueel waarneembaar werden aan de zichtbare baksteenmuren en de verflaag geen kenmerken vastgesteld die wijzen op een asbestverdachte toepassing. De beoordeling blijft beperkt tot de rechtstreeks zichtbare en bereikbare delen binnen het niet-destructief onderzoek. Achterliggende of ingesloten lagen, oude afwerkingen, herstellingen, opvullingen, leidingdoorvoeren, lokale dichtingen of zones achter vaste inrichting, bekleding of constructieonderdelen konden niet worden beoordeeld zonder demontage of destructief onderzoek.

De zichtbare geverfde baksteenmuren worden daarom, voor zover waarneembaar en inspecteerbaar, als niet-asbestverdacht beoordeeld.

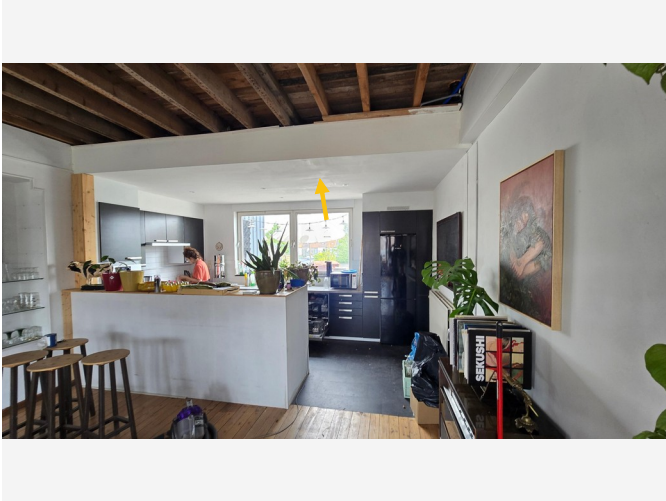
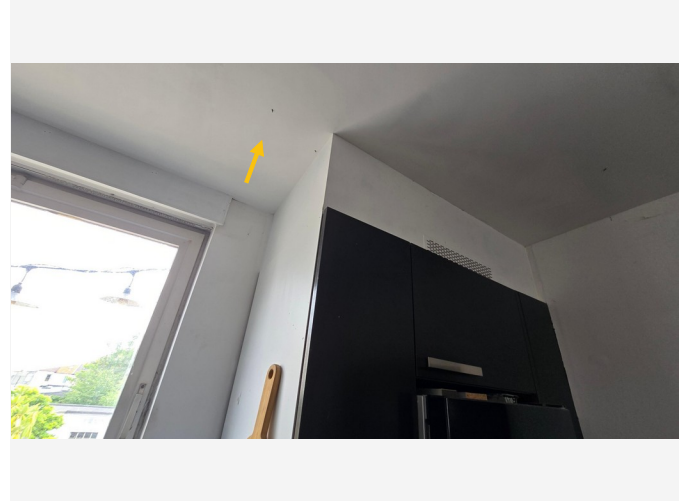
Situeringfoto

Binnen de inspectiezone zijn plafonds aanwezig die zijn opgebouwd uit gipskartonplaten. Deze platen bestaan uit een gipskern met kartonbekleding en behoren tot de moderne materiaalcategorieën waarvoor geen historische toepassing van asbest bekend is. De zichtbare delen van de platen, inclusief de afwerkingslagen en aansluitingen, werden volledig onderzocht en worden als niet-asbestverdacht beschouwd.

Volgens de geldende beoordelingsregels moeten afsmeerlagen op gipskartonplaten als asbestverdacht worden beschouwd en verplicht worden bemonsterd, tenzij deze niet vaststelbaar zijn door een intacte verflaag of een andere afwerking die de onderliggende laag volledig afsluit. In dit geval kon geen afsmeerlaag worden vastgesteld, omdat de zichtbare afwerking de onderliggende laag volledig afsluit. Monsternamen zijn hierdoor niet van toepassing.

De onderliggende opbouw, zoals draagstructuren, bevestigingsmiddelen of eventuele oudere afwerkingen, bevindt zich volledig achter de gipskartonplaten en is binnen het niet-destructief onderzoek niet zichtbaar en dus niet inspecteerbaar. Eventuele restmaterialen of vroegere plafondafwerkingen kunnen hierdoor niet worden beoordeeld. Indien dergelijke zones tijdens toekomstige werken worden vrijgelegd, is bijkomende beoordeling aangewezen.

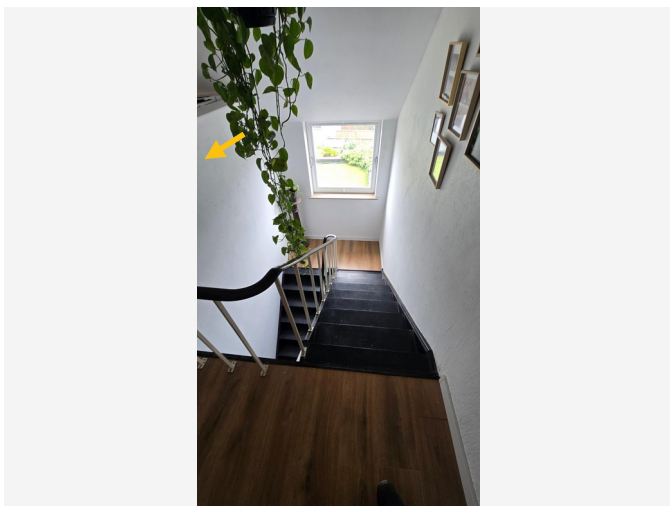
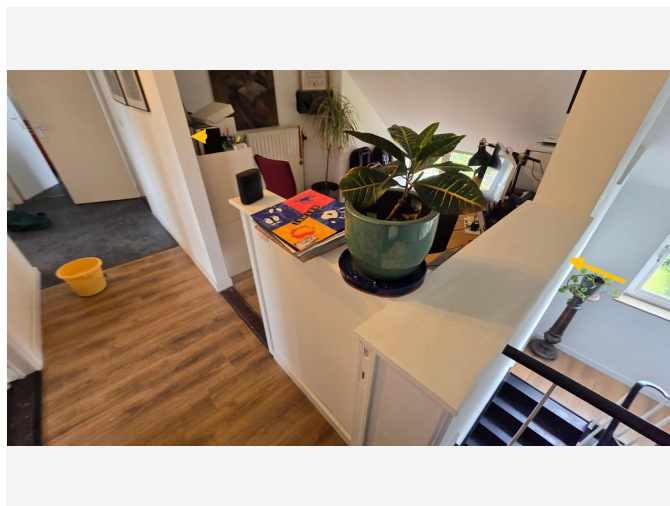
Situeringfoto

Binnen de inspectiezone zijn muren aanwezig die niet zijn bepleisterd maar zijn afgewerkt met gipskartonplaten. Deze platen bestaan uit een gipskern met kartonbekleding en behoren tot de moderne materiaalcategorieën waarvoor geen historische toepassing van asbest bekend is. De zichtbare kartonafwerking, plaatnaden en aansluitingen werden volledig onderzocht en worden als niet-asbestverdacht beschouwd.

De onderliggende opbouw, zoals draagstructuren, bevestigingsmiddelen, isolatiematerialen of eventuele oudere afwerkingslagen, bevindt zich volledig achter de gipskartonplaten en is binnen het niet-destructief onderzoek niet zichtbaar en dus niet inspecteerbaar. Eventuele restmaterialen of vroegere wandafwerkingen kunnen hierdoor niet worden beoordeeld. Indien dergelijke zones tijdens toekomstige werken worden vrijgelegd, is bijkomende beoordeling aangewezen.

Eventueel niet-waarneembare zones, zoals ingewerkte delen achter vaste constructies of ingebouwde kasten, konden niet worden onderzocht binnen het niet-destructief onderzoek.

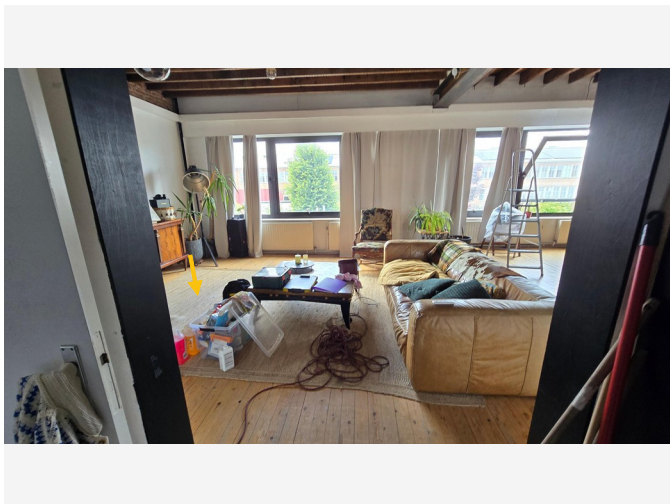
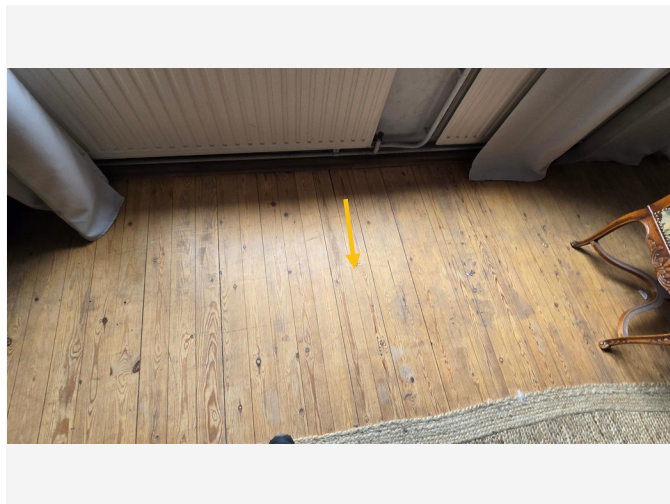
Situeringfoto

Binnen de inspectiezone werden geen asbestverdachte vloerafwerkingen, deurdorpels of plinten vastgesteld. De aanwezige materialen behoren tot de courante moderne vloeropbouw zoals laminaat, parket, vinylvloeren, keramische tegels, kurk of LVT. Deze materialen bevatten geen historische risicotoeepassingen en vertonen geen kenmerken van asbesthoudende samenstellingen.

De onderliggende lijm-, mortel-, egaline- of hechtlagen bevinden zich volledig onder of achter de afwerking en zijn binnen het niet-destructief onderzoek niet zichtbaar en dus niet inspecteerbaar. Er werden geen aanwijzingen vastgesteld voor oudere, asbestverdachte kleeflagen zoals teerhoudende zwarte lijmen.

Eventueel niet-waarneembare zones, zoals ingewerkte onderlagen of afgedekte delen onder vaste constructies, konden niet worden onderzocht binnen het niet-destructief onderzoek.

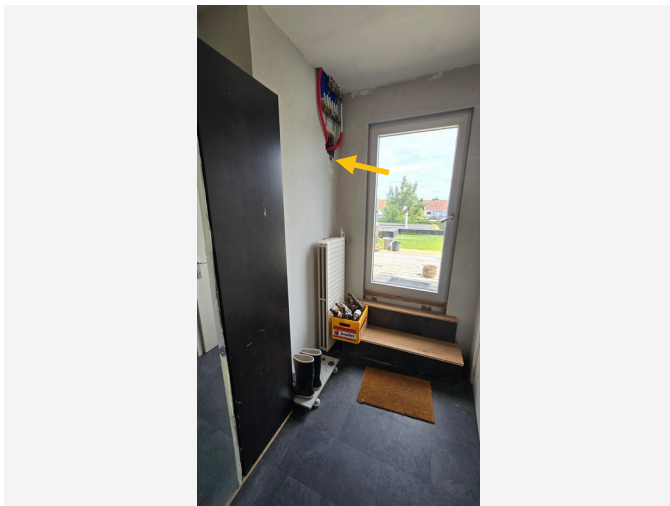
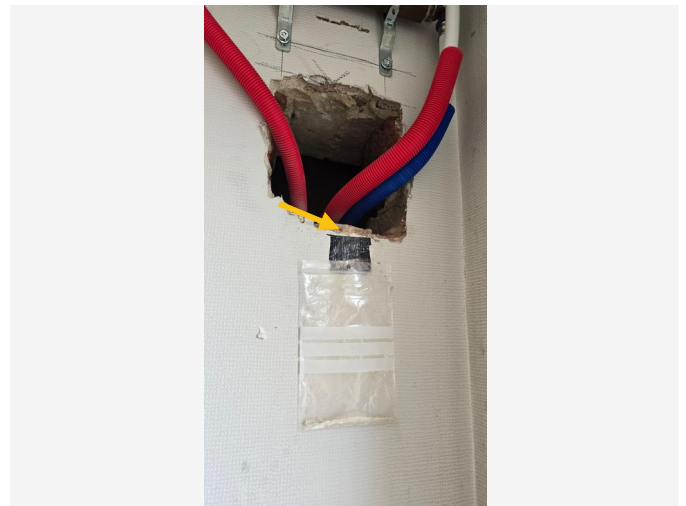
Geen asbest

#	Type	Referentie	Resultaat
7.1	Mengmonster	MM001	Geen asbest

Op de muren is pleisterwerk aanwezig. Pleisterwerk dat in een risicojaar kan zijn aangebracht wordt standaard als asbestverdacht beschouwd. Wanneer het exacte aanbrengjaar niet gekend is, wordt de toepassing beoordeeld als afkomstig uit een risicojaar en is een bronfiche verplicht. Het materiaal wordt daarom bemonsterd via niet-destructief onderzoek.

Het muurpleisterwerk vertoont geen kenmerken die een onmiddellijke identificatie als niet-asbesthoudend toelaten. De samenstelling van het bindmiddel, doorgaans gips of kalk, valt binnen de categorieën waarvoor monsternamen en PLM-analyse verplicht zijn. De staalname gebeurt via één mengmonster, tenzij meerdere mengmonsters noodzakelijk zijn om een representatief staal te bekomen. Een mengmonster omvat minimaal 2 en maximaal 4 monsternamenpunten en moet worden genomen in verschillende ruimtetypes, waaronder een natte ruimte zoals keuken of badkamer, een stookruimte, een traphal en een droge ruimte, voor zover deze aanwezig zijn. Op die manier worden variaties in dikte, korrel, afwerking of verwerking meegenomen. De monsternamen gebeurt steeds tot en met de primaire laag, tot op de drager. Het mengmonster wordt vervolgens geanalyseerd door een FOD WASO-erkend asbestlabo via PLM-analyse.

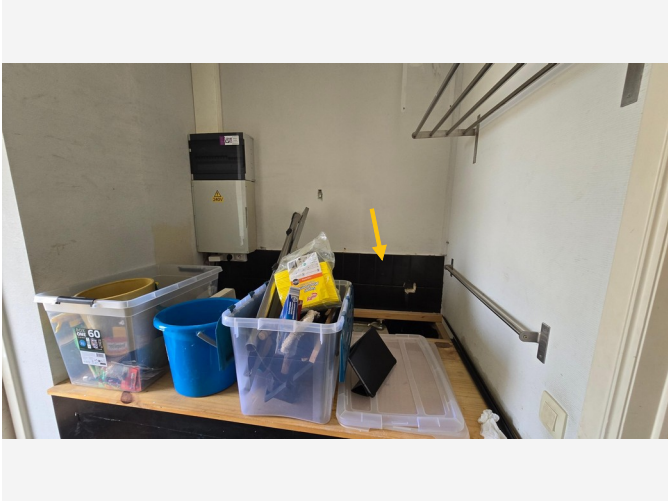
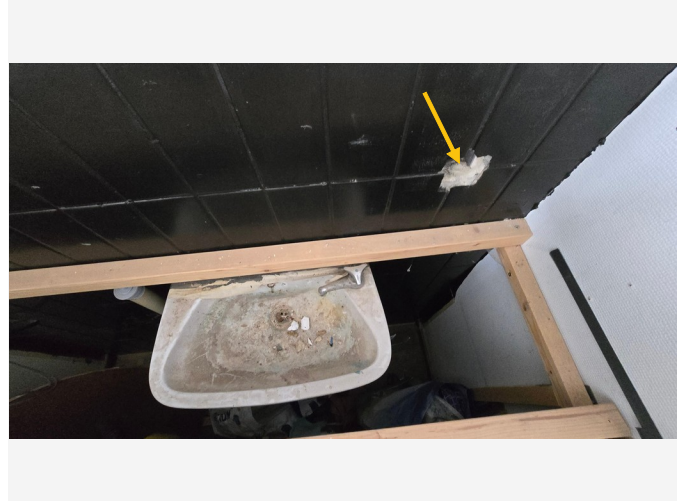
## Fiche 8: LIJM FAIENCETEGELS

Geen asbest

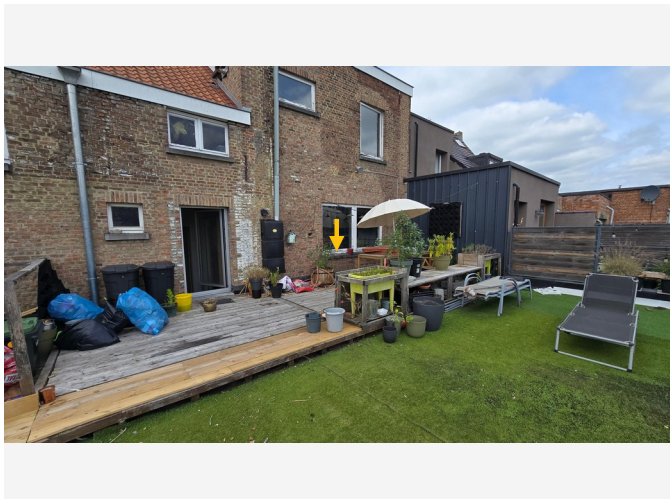
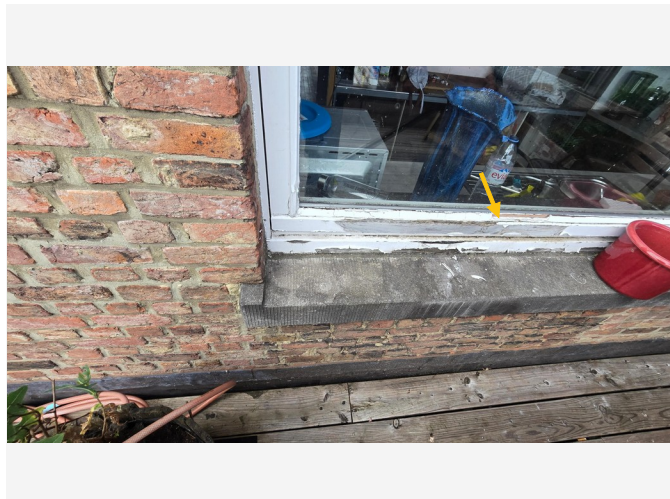
## Fiche 9: STOPVERF HOUTEN SCHRIJNWERK ( ACHTERGEVEL)

Geen asbest
