Asbestinventarisatetest

Kasteeldreef 103/A, 9340 Lede

Attestnummer : 20260213-000182.000

Uitgegeven op : 13.02.2026

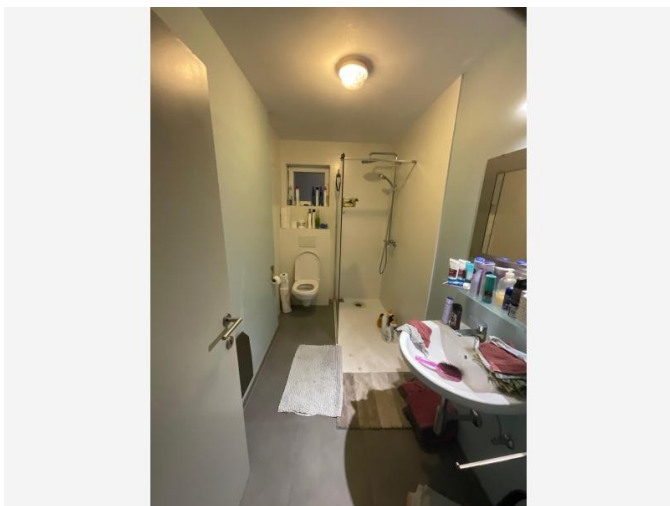
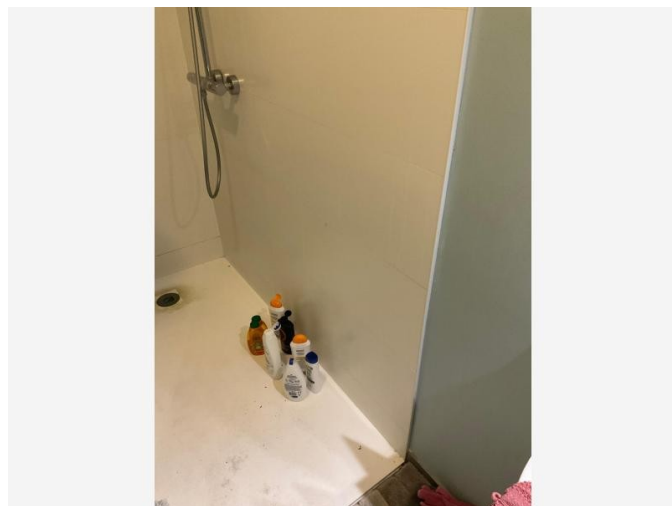
Informatie over een materiaal dat de asbestdeskundige niet kan waarnemen of vaststellen

Volgens het IP moeten lijmlagen steeds bemonsterd worden. De inspecteur kon tijdens zijn bezoek geen lijmlagen vaststellen. Echter is er een redelijk vermoeden dat achter de tegels zich een lijmlaag zou bevinden. Indien blijkt tijdens werken dat zich hier een lijmlaag bevindt, is extra staalname aangewezen.

Basis voor advies	Beoordeling op basis van expertise, zonder een vaststelling door de asbestdeskundige.
-------------------	---

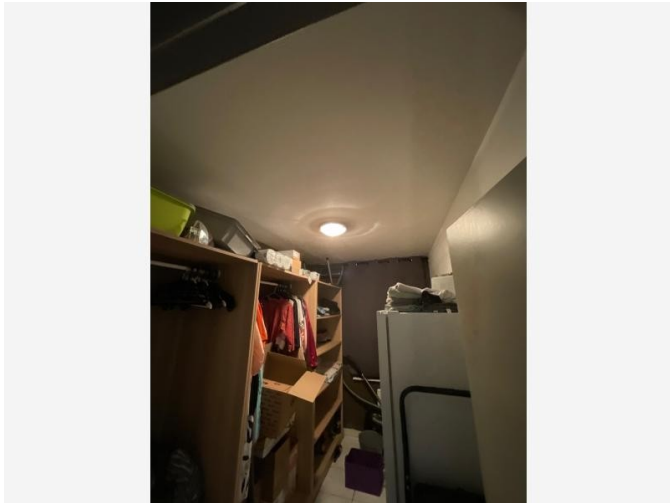
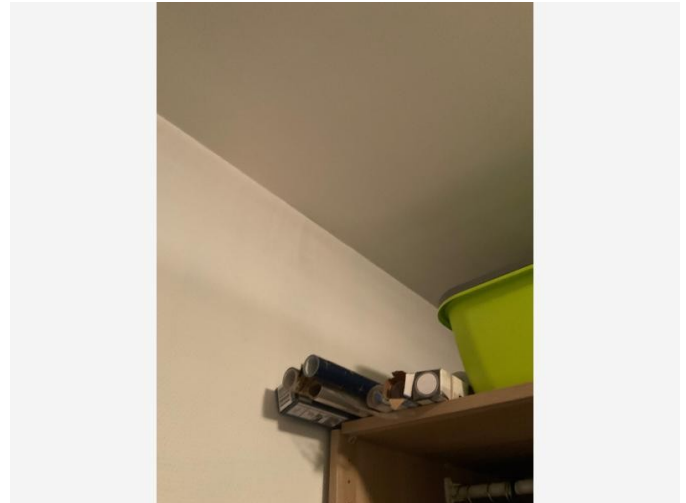
Conclusie

Geen asbest

#	Type	Referentie	Resultaat
2.1	Mengmonster	mm02	Geen asbest

Beschrijving	pleisterwerk plafond
Omgeving	Binnen
Primaire drager	Plafond
Bindmiddel van materiaal	Gips - kalk
Gebondenheid op basis van bindmiddel	Niet-hechtgebonden
Hoeveelheid (oppervlakte - dikte - aantal)	• 120,00 m ² - 1,00 cm - 1 stuk
Totaal volume	1,20 m ³
Identificatiemethode	Een monstername door de asbestdeskundige met laboanalyse door een asbestlabo.
Destructieve handeling voor identificatie	Nee
Opmerking	Geschatte hoeveelheid. Monsters genomen conform IP2. Ruimtes niet aanwezig:

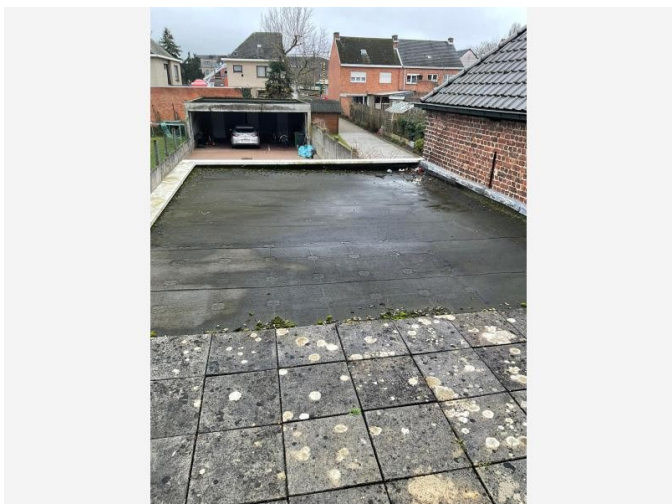
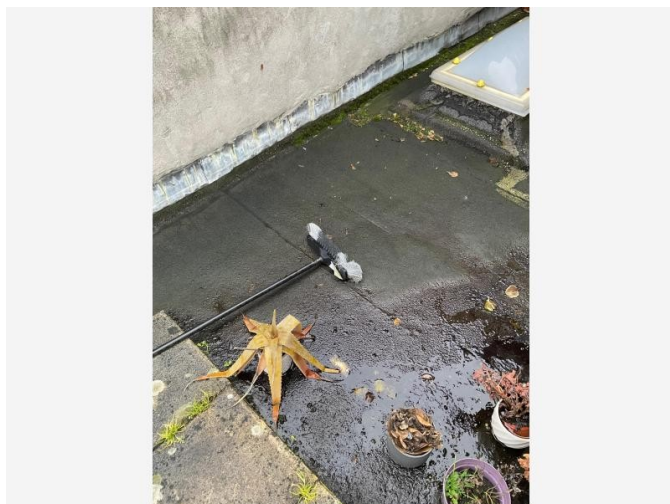
Fiche 3: Roofing dak

Conclusie

Geen asbest

#	Type	Referentie	Resultaat
3.1	Puntmonster	Mm3	Geen asbest

Beschrijving	Roofing dak
Omgeving	Buiten
Primaire drager	Plat dak
Bindmiddel van materiaal	Bitumen (roofing, teer, asfalt)
Gebondenheid op basis van bindmiddel	Hecht
Hoeveelheid (oppervlakte - aantal)	• 60,00 m ² - 1 stuk
Totale oppervlakte	60,00 m ²
Identificatiemethode	Een monstername door de asbestdeskundige met laboanalyse door een asbestlabo.
Destructieve handeling voor identificatie	Nee

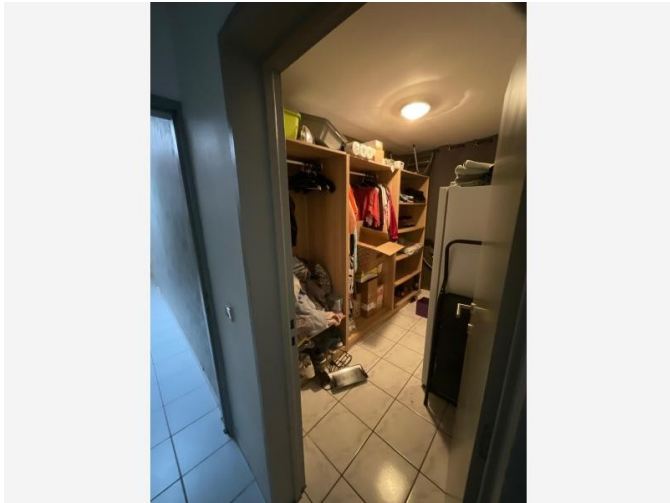
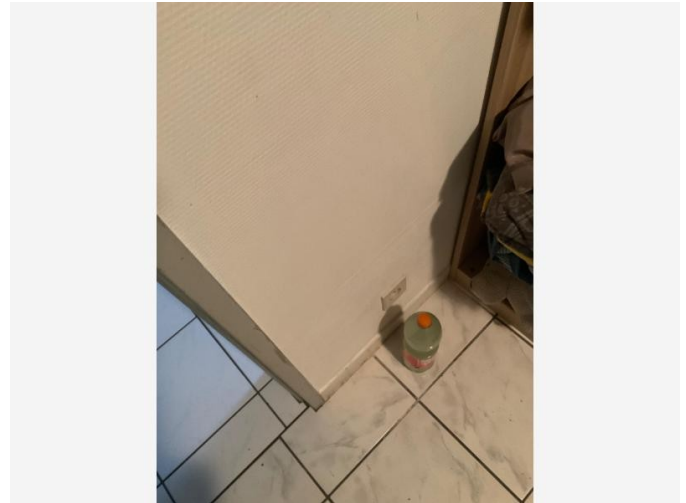
Fiche 4: pleisterwerk wanden

Conclusie

Geen asbest

#	Type	Referentie	Resultaat
4.1	Mengmonster	mm01	Geen asbest

Beschrijving	pleisterwerk wanden
Omgeving	Binnen
Primaire drager	Binnenwand
Bindmiddel van materiaal	Gips - kalk
Gebondenheid op basis van bindmiddel	Niet-hechtgebonden
Hoeveelheid (oppervlakte - dikte - aantal)	• 115,00 m ² - 1,00 cm - 1 stuk
Totaal volume	1,15 m ³
Identificatiemethode	Een monstername door de asbestdeskundige met laboanalyse door een asbestlabo.
Destructieve handeling voor identificatie	Nee
Opmerking	Geschatte hoeveelheid. Monsters genomen conform IP2. Ruimtes niet aanwezig:

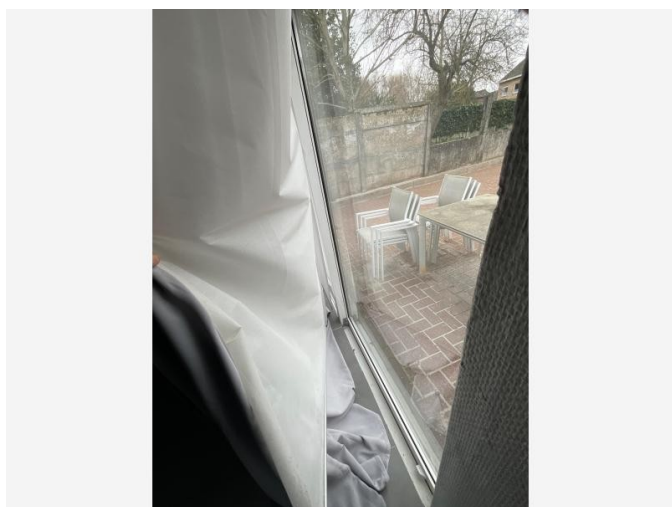
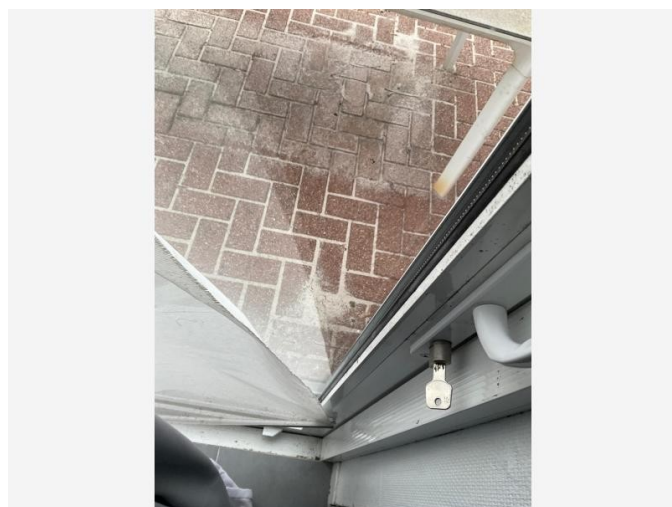
Beschrijving	Notitie	Terug te vinden op plannen
Fiche 5: mastiek type: siliconen	Aanwezig in alle ramen, buiten de andere aangeduide types.	Plan 1.1: Appartement
