# Asbestinventarisatattest

Nieuwdreef 127C/301, 2170 Antwerpen

Attestnummer : **20260628-000139.000**

Uitgegeven op : **28.06.2026**

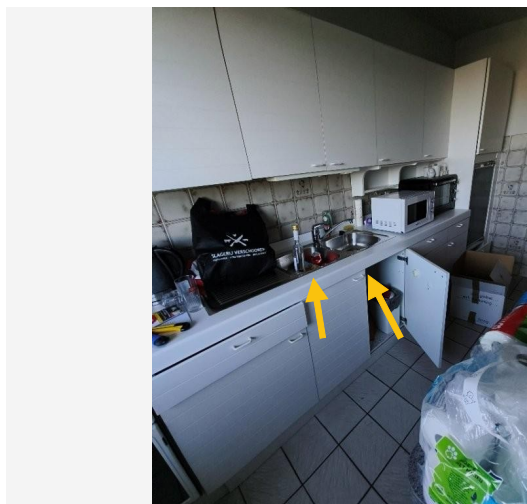
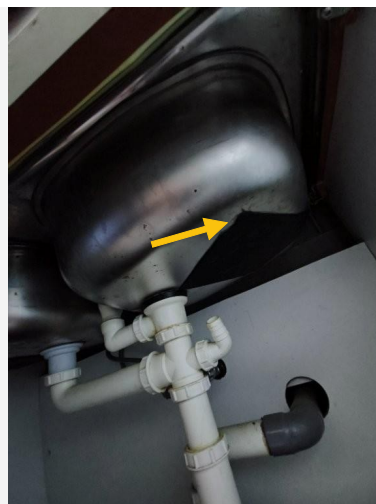
Geen asbest

| # | Type | Referentie | Resultaat |
|---|---|---|---|
| 1.1 | Puntmonster | Ad | Geen asbest |

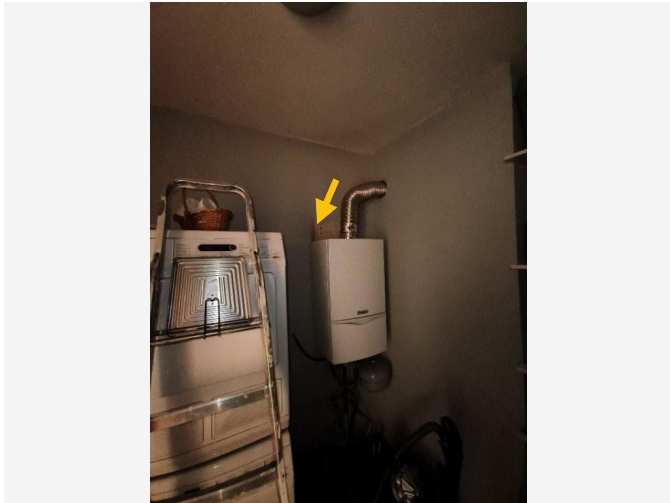
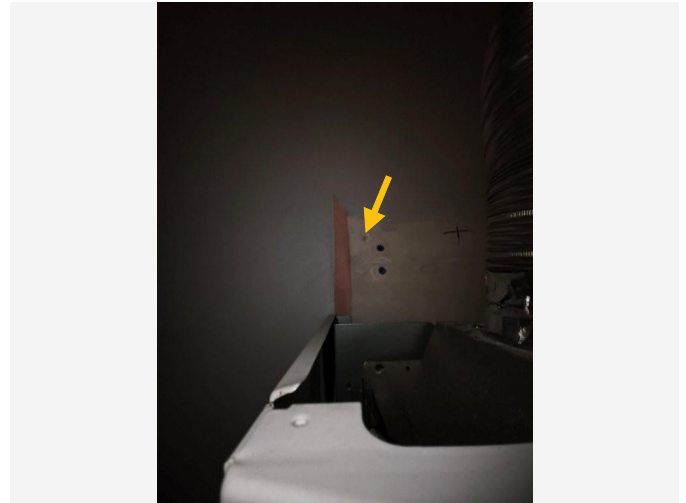
## Fiche 2: Muurpleister

Geen asbest

| # | Type | Referentie | Resultaat |
|---|---|---|---|
| 2.1 | Mengmonster | Pw | Geen asbest |

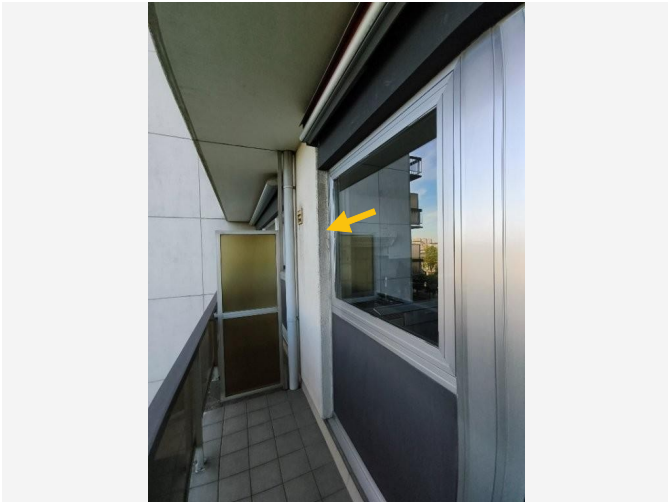
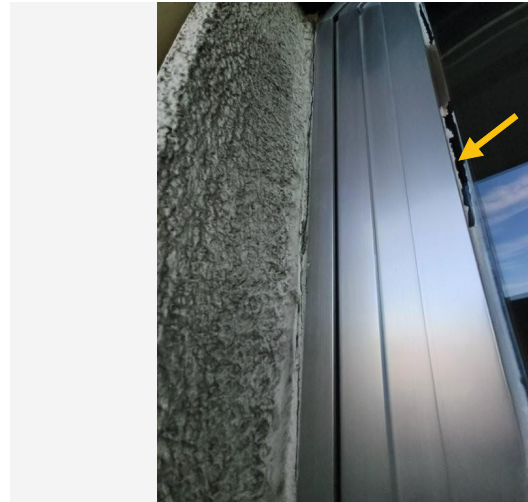
## Fiche 3: Kit kozijn-glas (met staalname) aluminium raam

Geen asbest

| # | Type | Referentie | Resultaat |
|---|---|---|---|
| 3.1 | Mengmonster | Kit | Geen asbest |

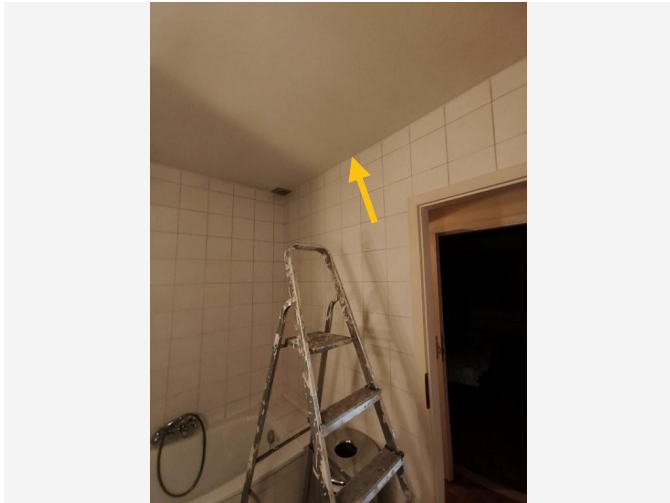
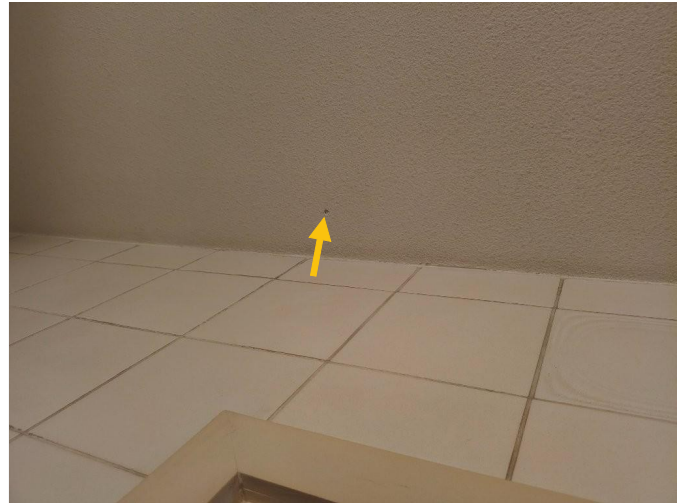
## Fiche 4: Plafondpleister

Geen asbest

| # | Type | Referentie | Resultaat |
|---|---|---|---|
| 4.1 | Mengmonster | Pp | Geen asbest |

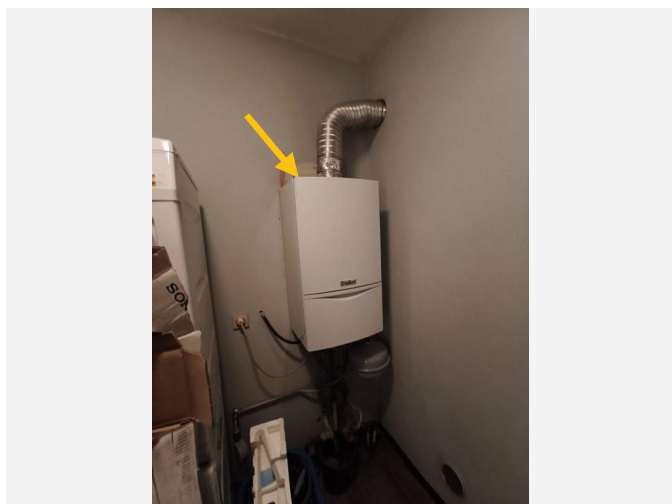
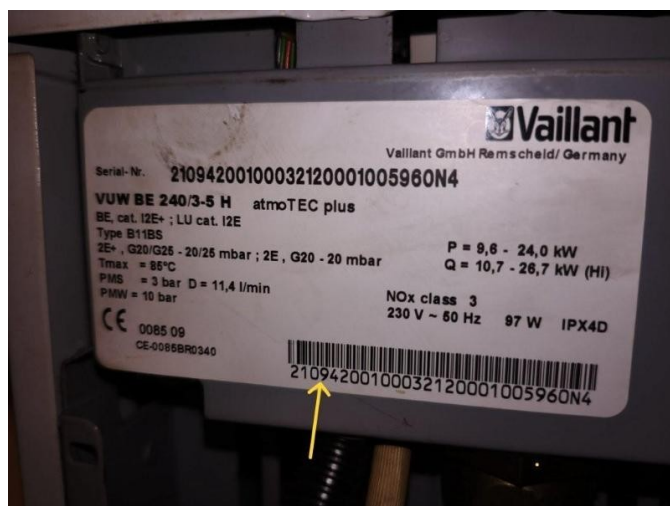
### Fiche 5: CV Ketel niet verdacht

| Beschrijving | Notitie | Terug te vinden op plannen |
|---|---|---|
| Fiche 5: CV Ketel niet verdacht | De CV ketel werd gecontroleerd( bwj 2009 ) en is niet asbest verdacht geen risico bouwjaar. | Plan 1.1: Appartement |

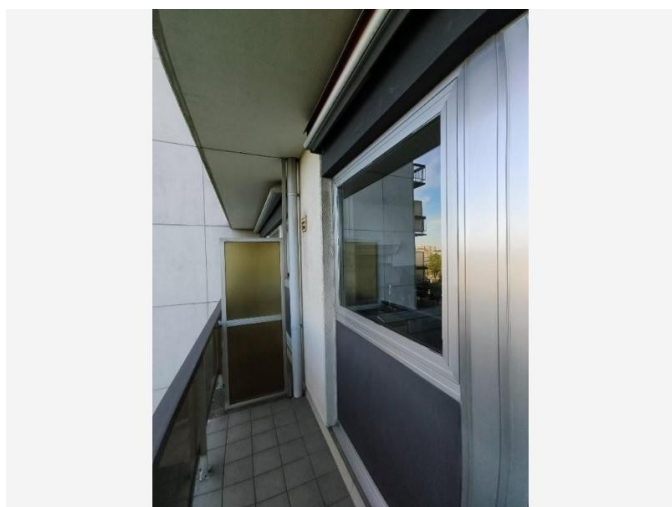
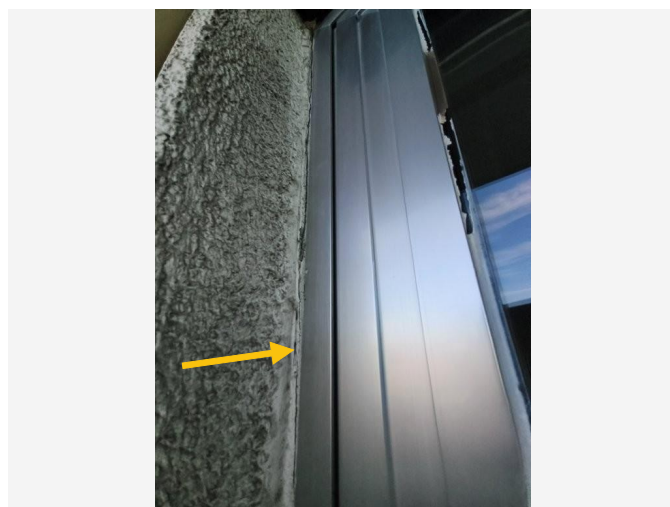
### Fiche 6: Kit niet verdacht (visueel vastgesteld)

| Beschrijving | Notitie | Terug te vinden op plannen |
|---|---|---|
| Fiche 6: Kit niet verdacht (visueel vastgesteld) | De gebruikte siliconen kit is niet asbestverdacht | - |
