Asbestinventarisatetest

Kapelstraat 25, 1755 Pajottegem

Attestnummer : 20250718-000110.000

Uitgegeven op : 18.07.2025

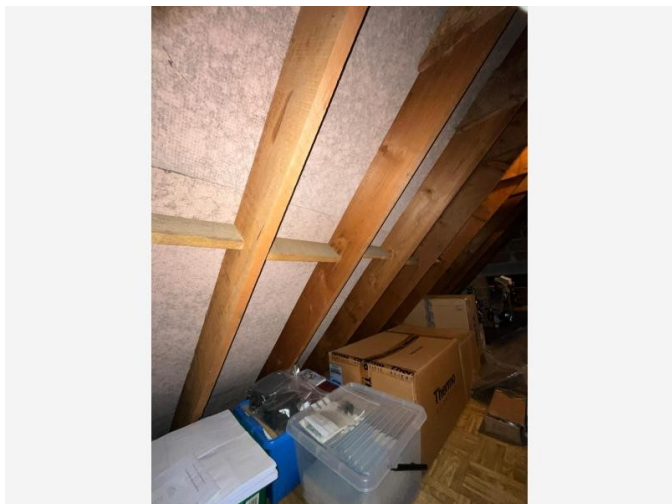
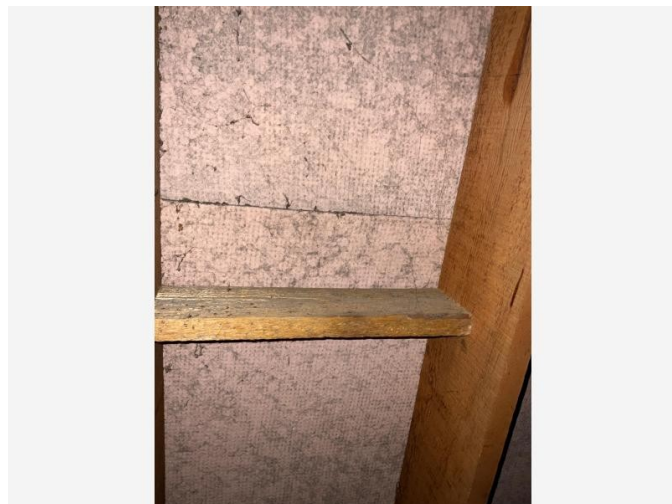
Het asbestmateriaal valt onder de mijlpaal van 2040.

Om het juiste type asbest te bepalen kan bijkomende staalname uitgevoerd worden.

Eindbeoordeling materiaalrisico	Verhoogd materiaalrisico en/of verhoogde kans op vezelvrijgave
---------------------------------	--

Beschrijving	Menuiserite onderdak
Omgeving	Binnen
Primaire drager	Schuin dak
Asbestmateriaal	Plaat, paneel, tablet - Type Menuiserite
Bindmiddel van asbestmateriaal	Cement
Gebondenheid op basis van bindmiddel	Hecht
Hoeveelheid (oppervlakte - dikte - aantal)	<ul style="list-style-type: none">• 125,00 m² - 0,30 cm - 1 stuk• 16,00 m² - 0,30 cm - 2 stuks
Totaal volume	0,471 m ³
Eenvoudig bereikbaar	Nee <ul style="list-style-type: none">• Het asbestmateriaal is bedekt (uitgezonderd laag verf, coating, behang, kunststof, textiel) en het wegnemen van het bedekkende materiaal kan niet zonder het bedekkende materiaal te beschadigen.
Bevestigingswijze	<ul style="list-style-type: none">• Genageld, geniet
Identificatiemethode	Vaststelling zonder monsternamen
Destructieve handeling voor identificatie	Nee
Opmerking	Hoeveelheden zijn een inschatting op basis van opmetingen ter plaatse.

- Zorg voor een veilig beheer en verwijder dit asbestmateriaal wanneer het bij werken eenvoudig bereikbaar wordt. Controleer de toestand jaarlijks op wijzigingen.
- Voer bijkomende staalname(s) uit.

- Eenvoudige handelingen: mag via doe-het-zelf of door werknemer(s) met opleidingsattest eenvoudige handelingen
Indien de onderdakplaten in zijn geheel verwijderd kunnen worden zonder breken, kan dit via eenvoudige handelingen.

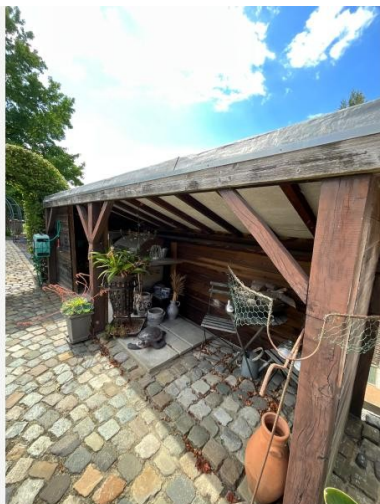
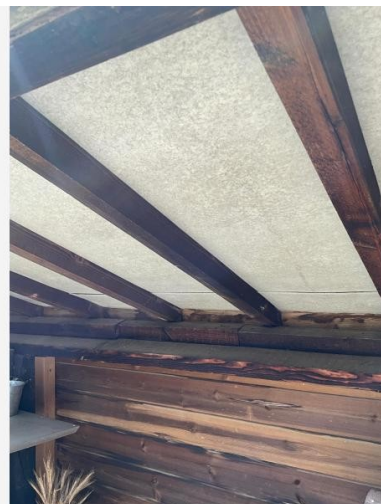
Het asbestmateriaal valt onder de mijlpaal van 2040.

Om het juiste type asbest te bepalen kan bijkomende staalname uitgevoerd worden.

Eindbeoordeling materiaalrisico	Laag materiaalrisico en/of verlaagde kans op vezelvrijgave
---------------------------------	--

Beschrijving	Menuiserite onderdak bijgebouw
Omgeving	Buiten
Primaire drager	Schuin dak
Asbestmateriaal	Plaat, paneel, tablet - Type Menuiserite
Bindmiddel van asbestmateriaal	Cement
Gebondenheid op basis van bindmiddel	Hecht
Hoeveelheid (oppervlakte - dikte - aantal)	<ul style="list-style-type: none">• 12,00 m² - 0,30 cm - 1 stuk
Totaal volume	0,036 m ³
Eenvoudig bereikbaar	Nee <ul style="list-style-type: none">• Het asbestmateriaal is bedekt (uitgezonderd laag verf, coating, behang, kunststof, textiel) en het wegnemen van het bedekkende materiaal kan niet zonder het bedekkende materiaal te beschadigen.
Bevestigingswijze	<ul style="list-style-type: none">• Genageld, geniet
Identificatiemethode	Vaststelling zonder monsternamen
Destructieve handeling voor identificatie	Nee

- Zorg voor een veilig beheer. Vermijd het beschadigen van het asbestmateriaal. Controleer de toestand jaarlijks op wijzigingen.
- Voer bijkomende staalname(s) uit.

- Eenvoudige handelingen: mag via doe-het-zelf of door werknemer(s) met opleidingsattest eenvoudige handelingen
Indien de onderdakplaten in zijn geheel verwijderd kunnen worden zonder breken, kan dit via eenvoudige handelingen.

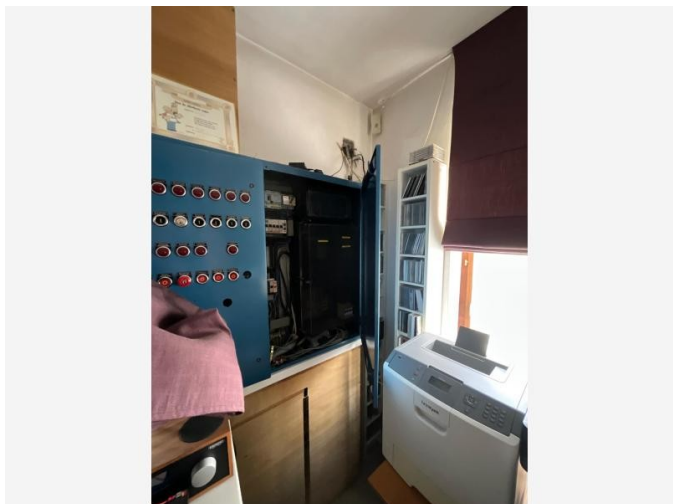
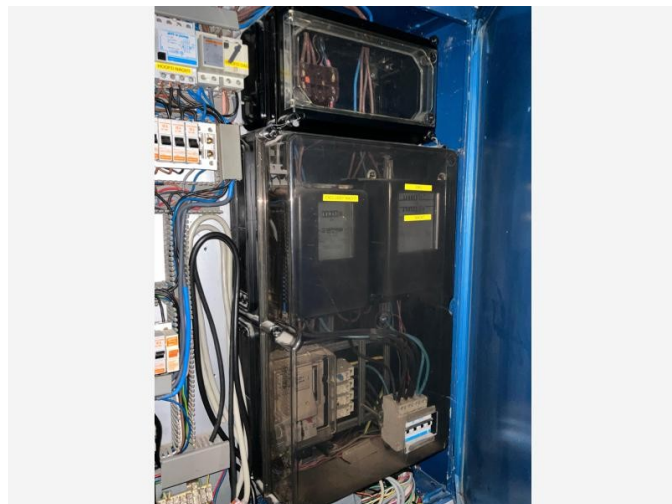
Het asbestmateriaal valt onder de mijlpaal van 2040.

Om het juiste type asbest te bepalen kan bijkomende staalname uitgevoerd worden.

Eindbeoordeling materiaalisico	Laag materiaalisico en/of verlaagde kans op vezelvrijgave
--------------------------------	---

Beschrijving	Bakeliet teller & zekering
Omgeving	Binnen
Primaire drager	Communicatie en elektrische infrastructuur en uitrusting
Asbestmateriaal	Plaat, paneel, tablet - Type Bakeliet
Bindmiddel van asbestmateriaal	Kunststof of -hars
Gebondenheid op basis van bindmiddel	Hecht
Hoeveelheid (oppervlakte - dikte - aantal)	• 0,25 m ² - 0,51 cm - 1 stuk
Totaal volume	0,001 m ³
Eenvoudig bereikbaar	Ja
Bevestigingswijze	• Geschroefd
Identificatiemethode	Vaststelling zonder monstername
Destructieve handeling voor identificatie	Nee
Opmerking	Hoeveelheden zijn een inschatting op basis van opmetingen ter plaatse.

- Zorg voor een veilig beheer. Vermijd het beschadigen van het asbestmateriaal. Controleer de toestand jaarlijks op wijzigingen.
- Voer bijkomende staalname(s) uit.

- Eenvoudige handelingen: mag via doe-het-zelf of door werknemer(s) met opleidingsattest eenvoudige handelingen
De toepassingen kunnen worden losgeschroefd en in zijn geheel worden verwijderd. Laten vervangen door de bevoegde instanties.

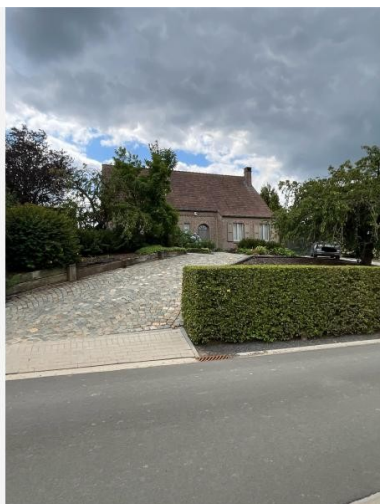
Situeringfoto

Tijdelijke beperking

Reden: Het te onderzoeken materiaal situeert zich hoger dan 3,50 m te rekenen vanaf een veilige ondergrond

Uitleg van de asbestdeskundige: De schouwopening bevindt zich op meer dan 3,5m hoogte & is hierdoor niet inspecteerbaar.

Bij werken, of wanneer met een hoogtewerker de schouw inspecteerbaar is, nakijken of hier asbesthoudende materialen aanwezig zijn.

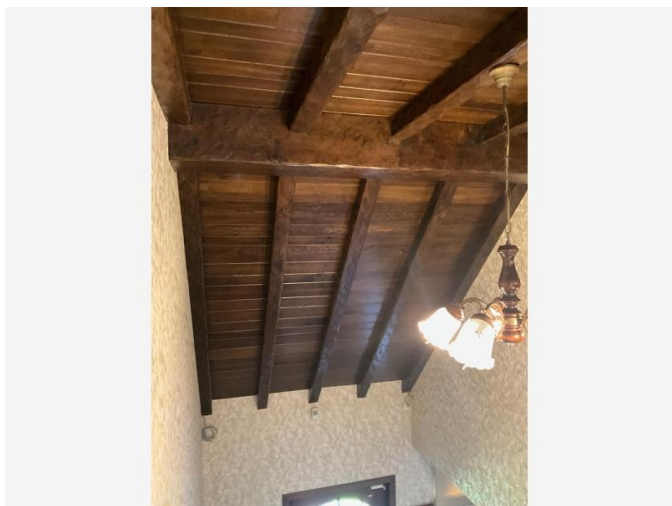
De aangeduide plafonds bestaan uit gyproc/hout en zijn bijgevolg niet asbesthoudend.

Mogelijks zit hierachter nog pleisterwerk, mocht dit bij werken vrijkomen kan bijkomende monsternamen uitgevoerd worden.

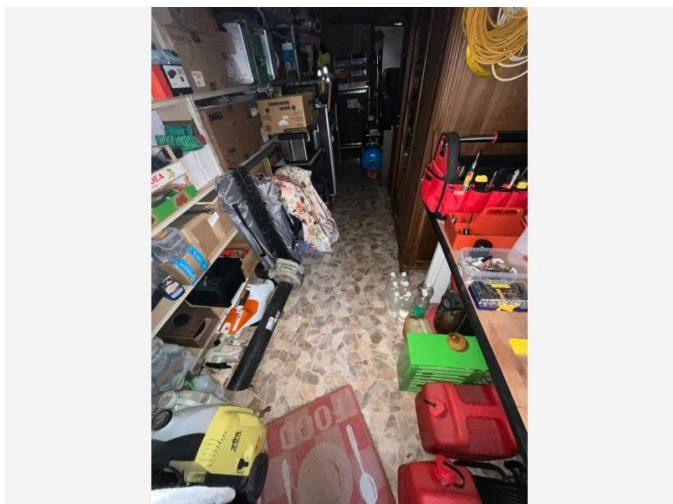
Vloerzeilen van het type zwart in de kern, flexibele onderkant of met jute als onderzijde zijn niet asbestverdacht.

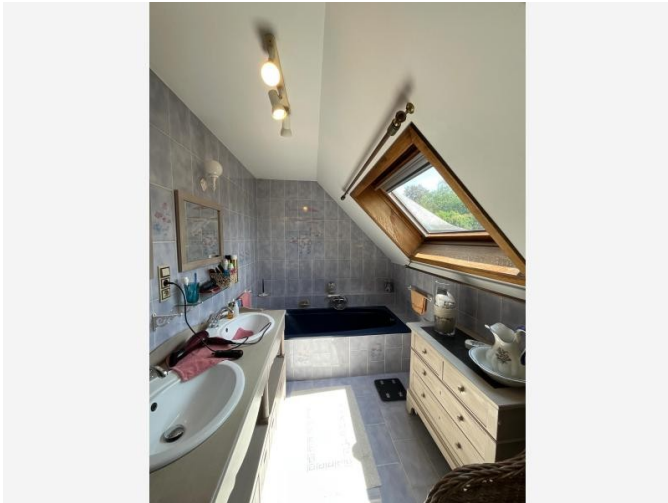
Wandtegels werden in het verleden vaak met een asbesthoudende lijm geplaatst.

Tijdens een niet-destructief onderzoek kan de lijm laag niet geïnspecteerd worden.

Bij werken nakijken & eventueel bijkomende monsternamen uitvoeren.

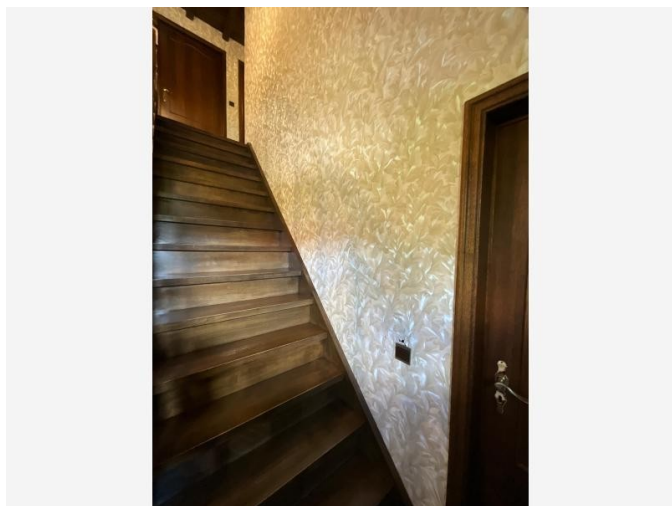
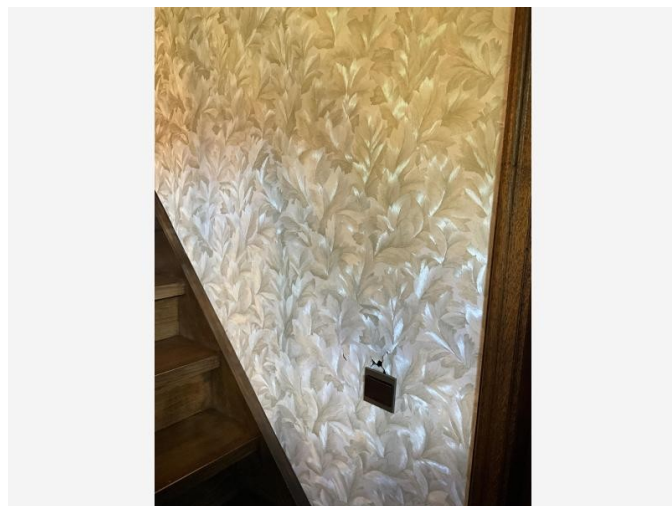
Geen asbest

#	Type	Referentie	Resultaat
8.1	Mengmonster	MM01	Geen asbest

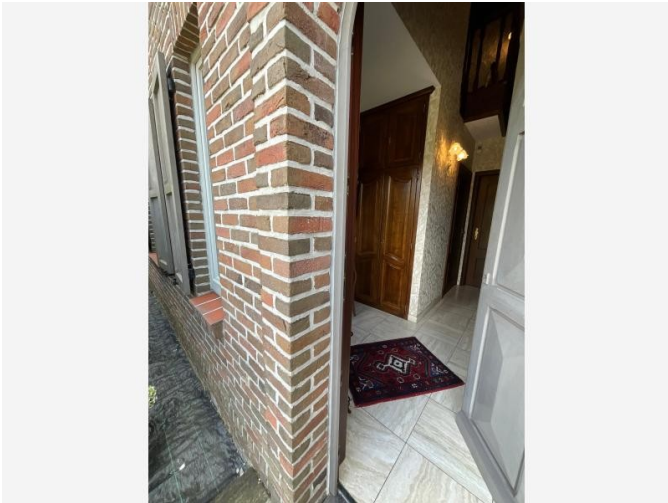
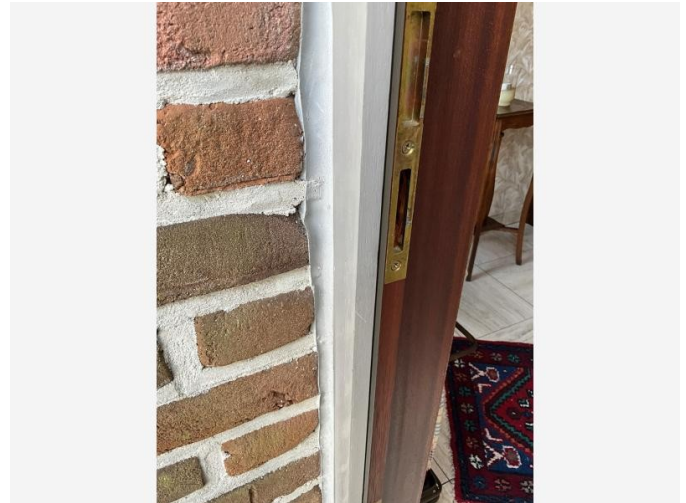
Fiche 9: Mastiek rond schrijnwerk

Geen asbest

#	Type	Referentie	Resultaat
9.1	Puntmonster	MM08	Geen asbest

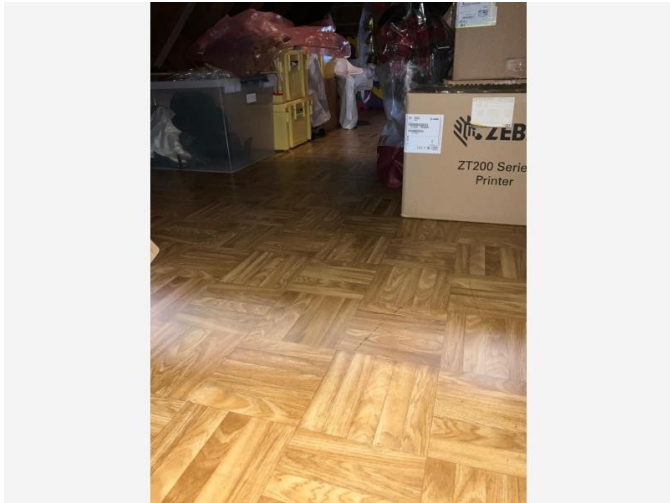
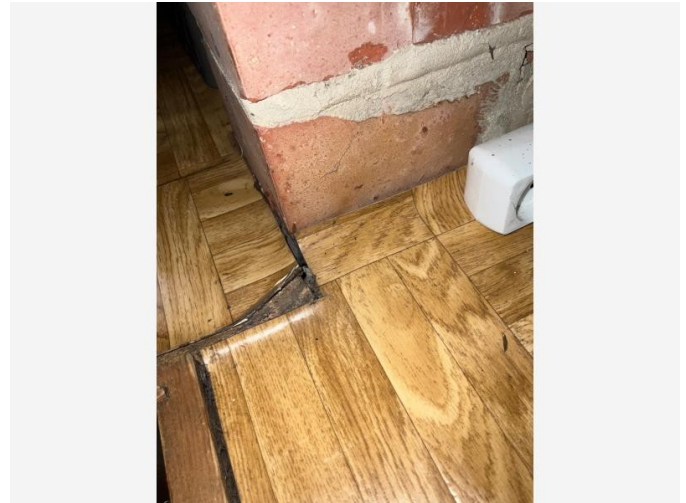
Fiche 10: Vloerzeil

Geen asbest

#	Type	Referentie	Resultaat
10.1	Puntmonster	MM10	Geen asbest

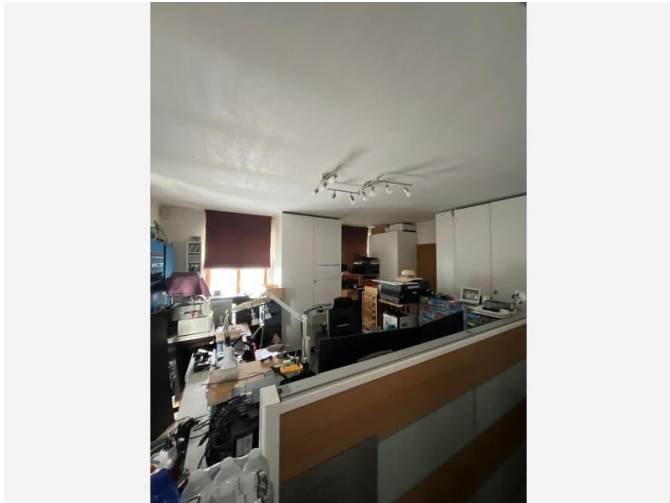
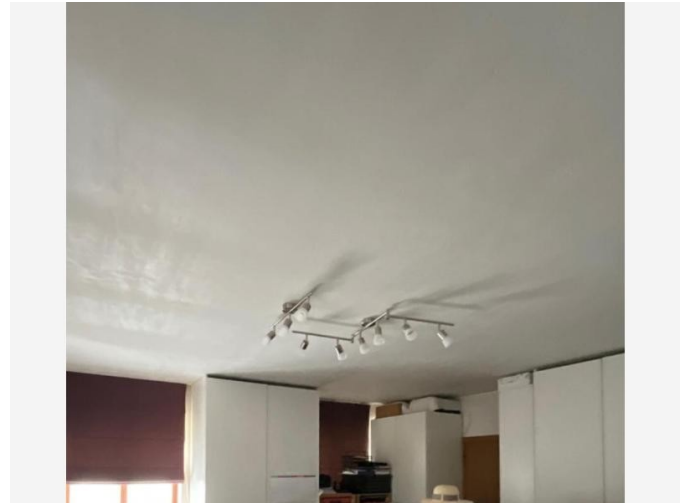
Geen asbest

#	Type	Referentie	Resultaat
11.1	Mengmonster	MM02	Geen asbest
