# Asbestinventarisatetest

Kruizemuntlaan 13, 2520 Ranst

Attestnummer : **20260625-000100.000**

**Asbestveilig** (maar mogelijk niet asbestvrij)

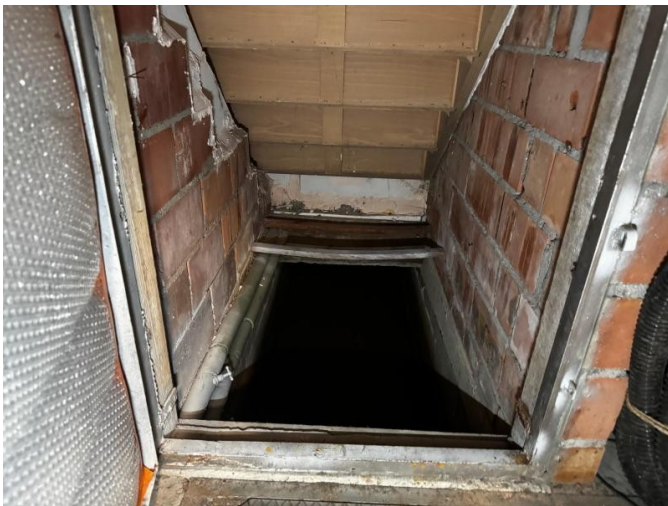
Situeringsfoto

**Reden:** Hoogte minder dan 1,5 meter

**Uitleg van de asbestdeskundige:** Ruimtes lager dan 1,50 m vormen een permanente onderzoeksbeperkingen en vallen buiten de inspectie van dit standaard onderzoek.

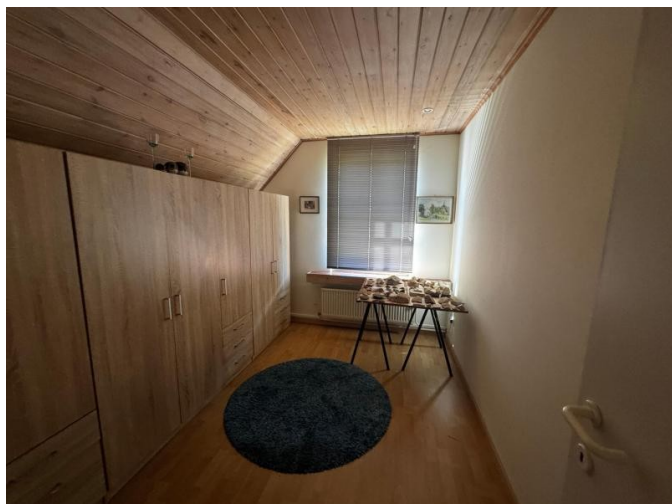
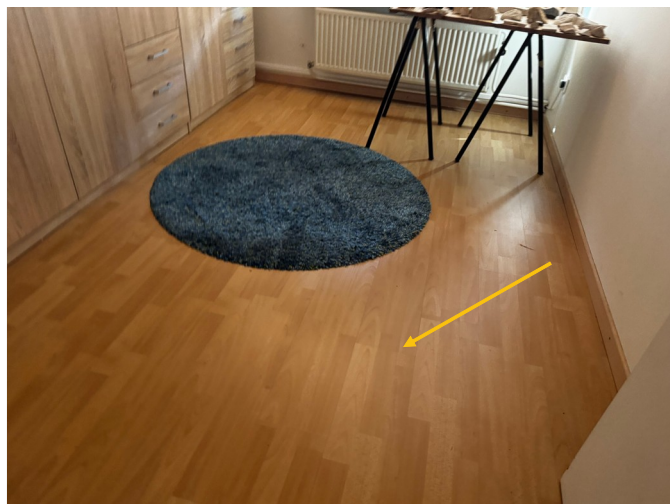
Laminaat is niet-asbestverdacht. Deskundige kan in dit standaard onderzoek geen uitspraak doen over eventueel onderliggende lagen. Laat deze onderzoeken bij sloop of renovatie om de aanwezigheid van asbest uit te sluiten.

| Basis voor advies | De asbestdeskundige beoordeelt het materiaal als niet-asbestverdacht. |

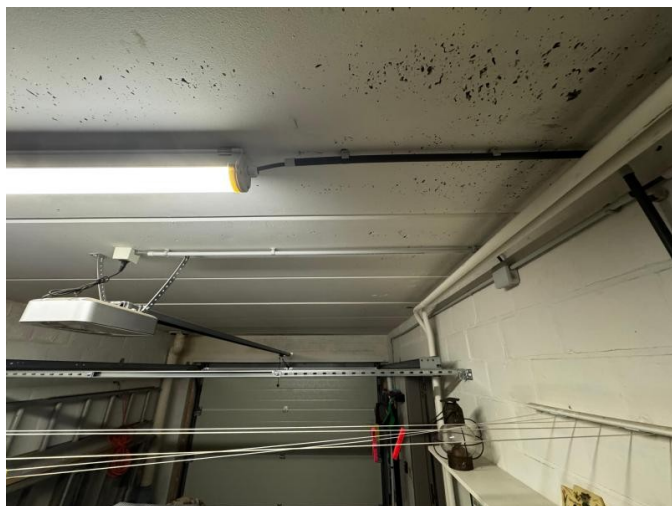
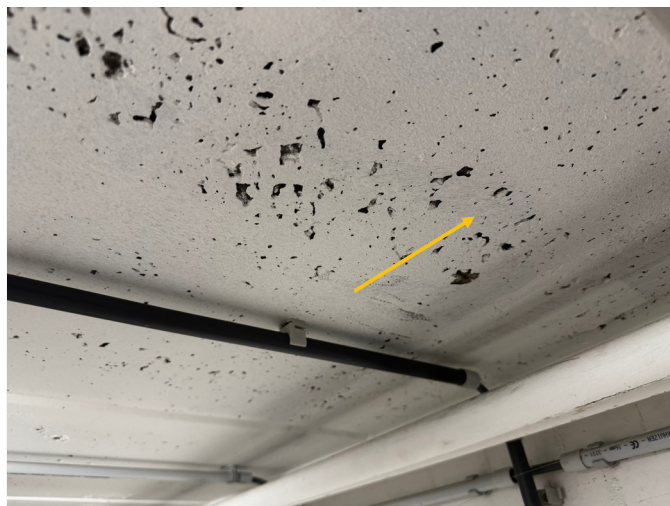
## Fiche 3: Betonnen welfsels garage

De betonnen welfsels van de garage zijn niet-asbestverdacht.

| Basis voor advies | De asbestdeskundige beoordeelt het materiaal als niet-asbestverdacht. |

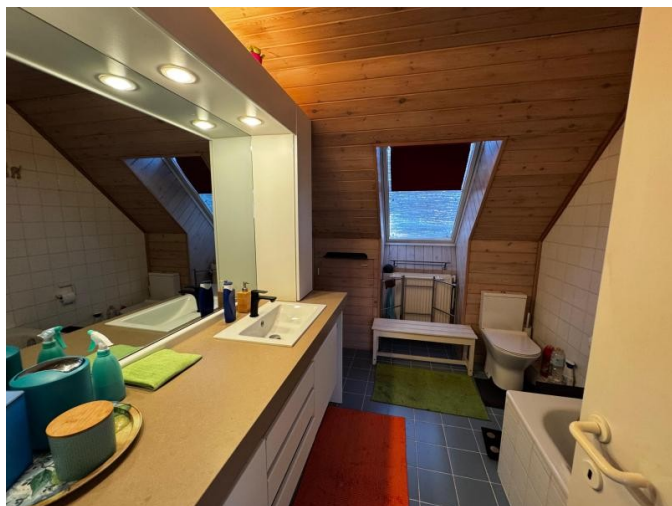
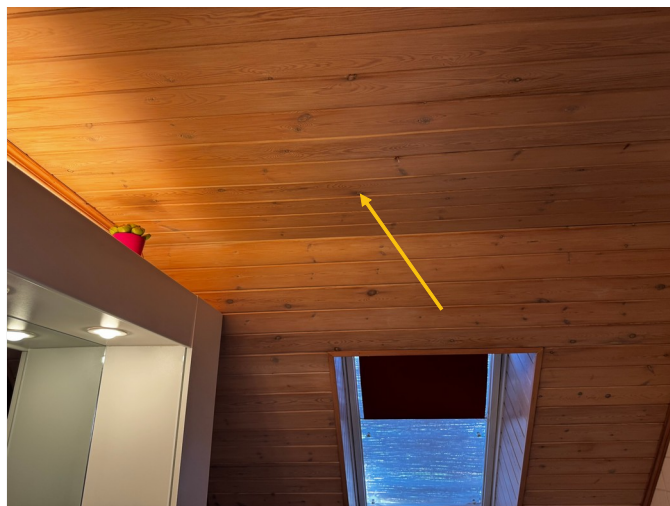
Valse plafonds hout/pvc/gipskartonplaat zijn niet-asbestverdacht. Deskundiige kan in dit standaard onderzoek geen uitspraak doen over eventuele bovenliggende lagen. Laat deze onderzoeken bij sloop of renovatie om ze uit te sluiten van de aanwezigheid van asbest.

| Basis voor advies | De asbestdeskundige beoordeelt het materiaal als niet-asbestverdacht. |

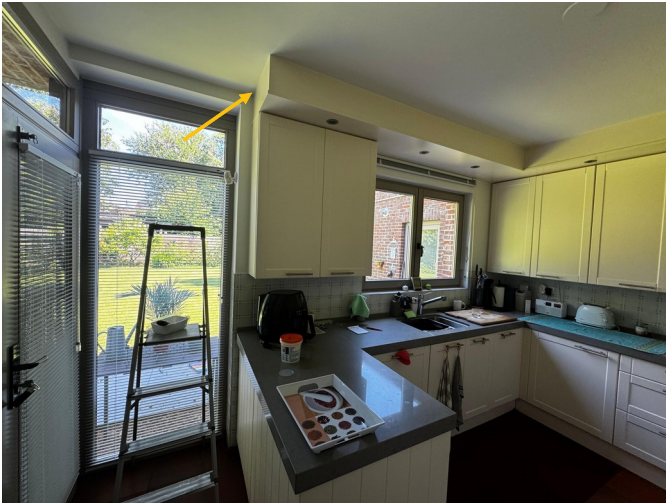
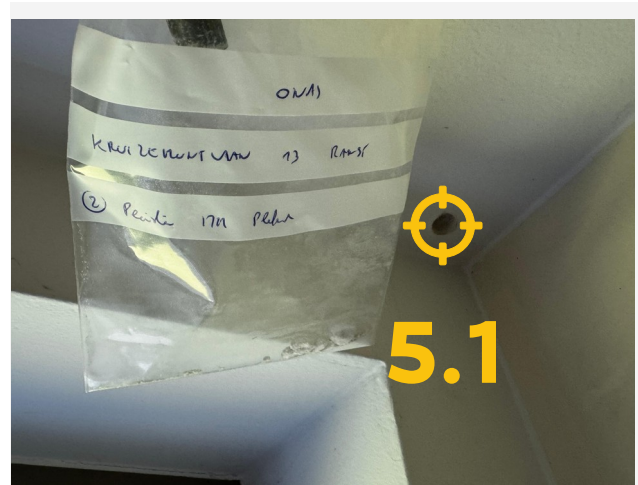
## Fiche 5: Pleister plafonds

Geen asbest

| # | Type | Referentie | Resultaat |
|---|---|---|---|
| 5.1 | Mengmonster | 2 | Geen asbest |

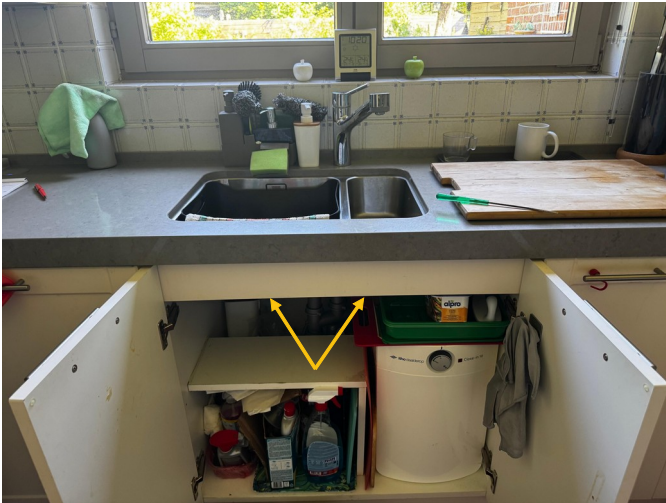
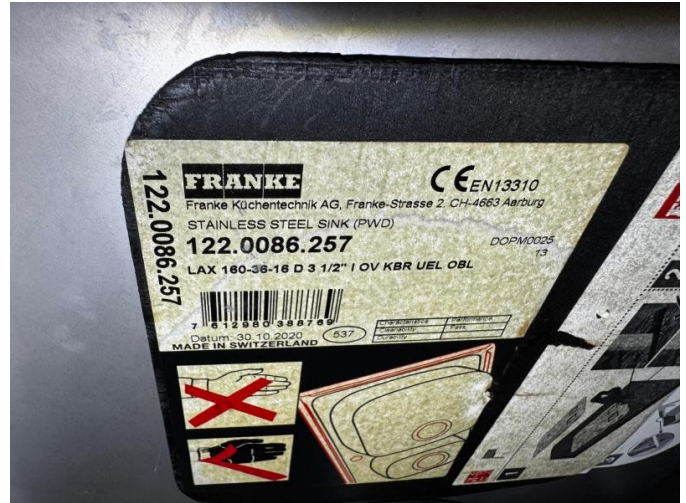
## Fiche 6: Anti-dreunplaat onder spoelbak

Geen asbest

| Opmerking | Spoelbak met productiedatum 30.10.2020. Niet-asbestverdachte anti-dreunstickers. |

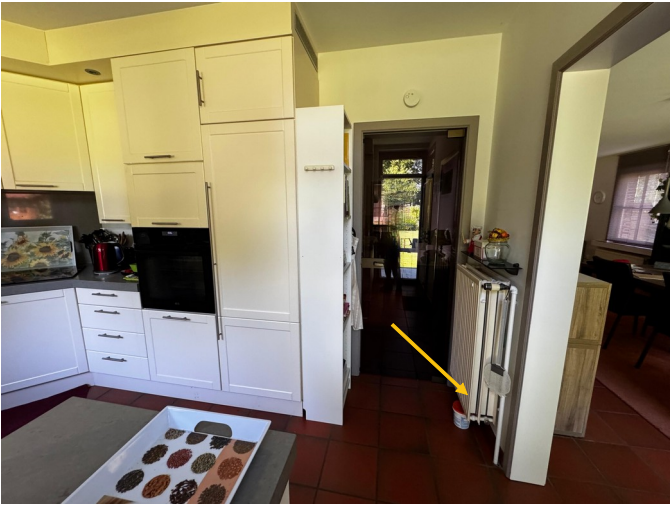
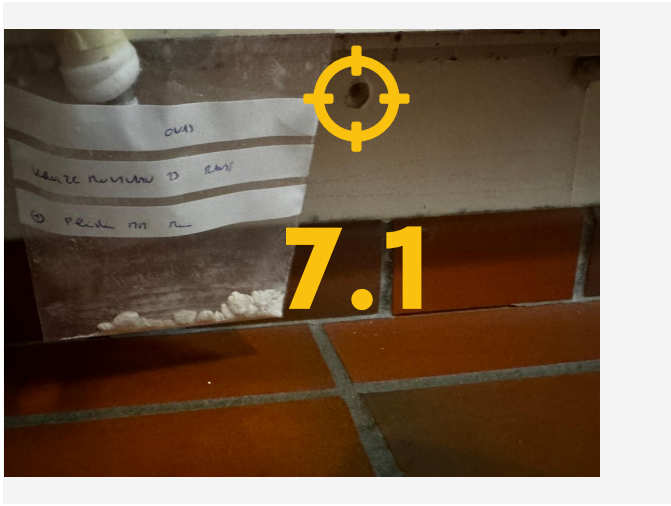
Geen asbest

| # | Type | Referentie | Resultaat |
|---|---|---|---|
| 7.1 | Mengmonster | 1 | Geen asbest |

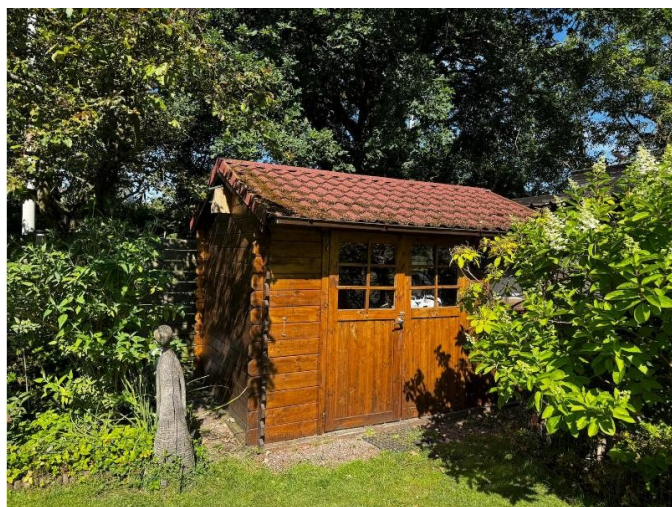
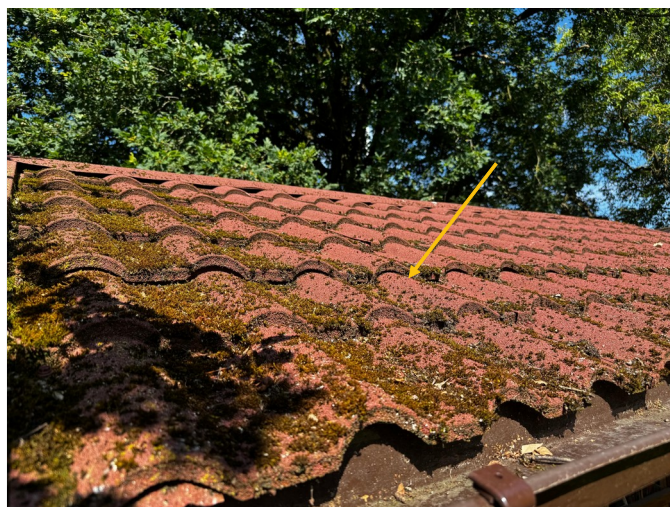
### Fiche 8: Dak polyester/PVC/polycarbonaat

| Beschrijving | Notitie | Terug te vinden op plannen |
|---|---|---|
| Fiche 8: Dak polyester/PVC/polycarbonaat | Dit polyester/ PVC / polycarbonaat dak is niet-asbestverdacht. | Plan 2.1: Tuinhuis plan |

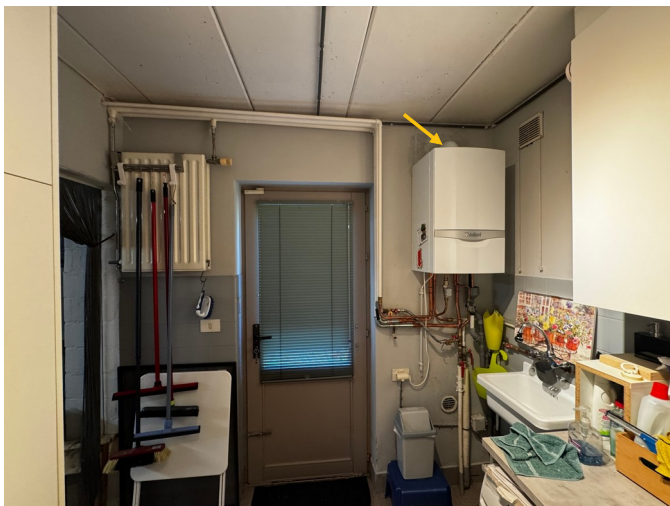
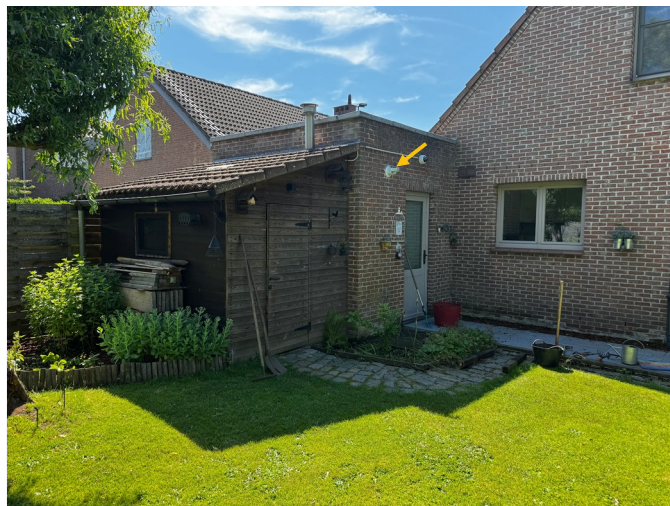
## Fiche 9: Rookgaskanaal (niet verdacht)

| Beschrijving | Notitie | Terug te vinden op plannen |
|---|---|---|
| Fiche 9: Rookgaskanaal (niet verdacht) | Het rookgaskanaal is niet-asbestverdacht. | - |

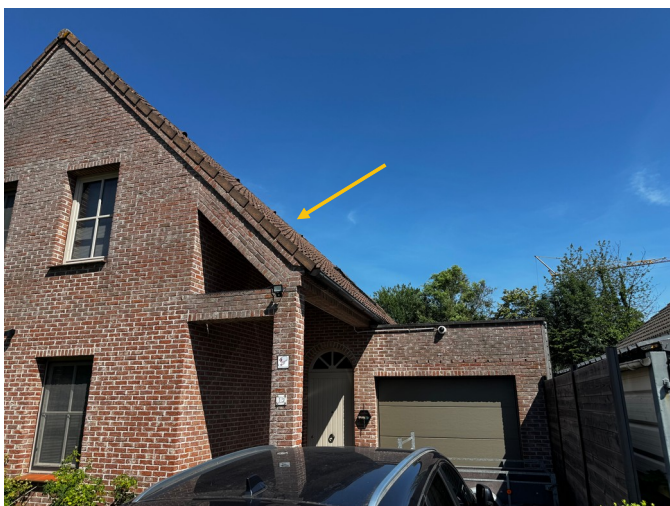
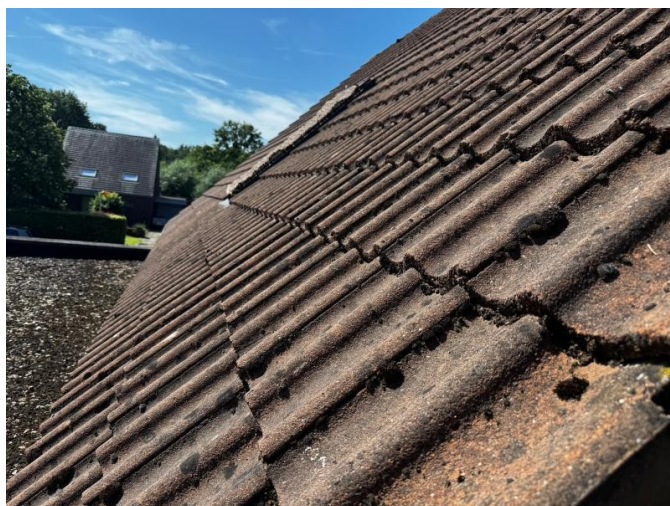
## Fiche 10: Dakpannen (niet verdacht)

| Beschrijving | Notitie | Terug te vinden op plannen |
|---|---|---|
| Fiche 10: Dakpannen (niet verdacht) | Kleidakpannen of sneldekpannen zijn niet-asbestverdacht. | Plan 1.10: Dakenplan |

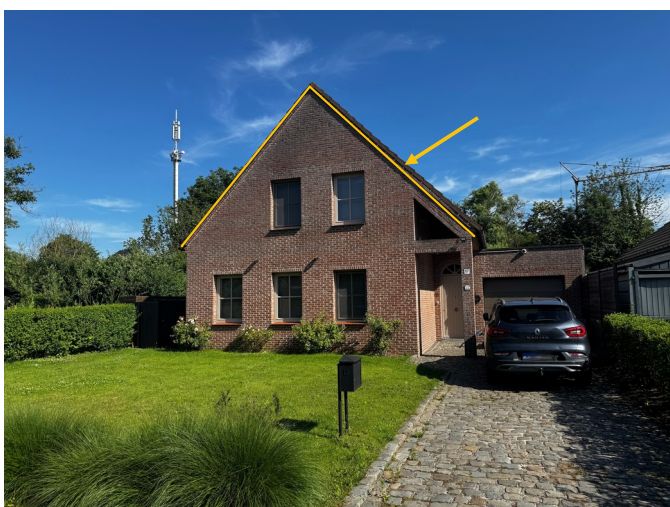
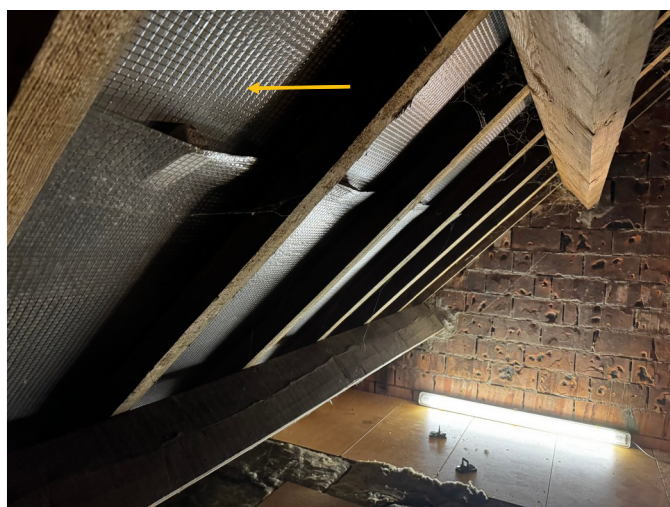
## Fiche 11: Onderdak pvc/biplex

| Beschrijving | Notitie | Terug te vinden op plannen |
|---|---|---|
| Fiche 11: Onderdak pvc/biplex | Een PVC onderdak is niet-asbestverdacht. | Plan 1.9: Onderdakplan |

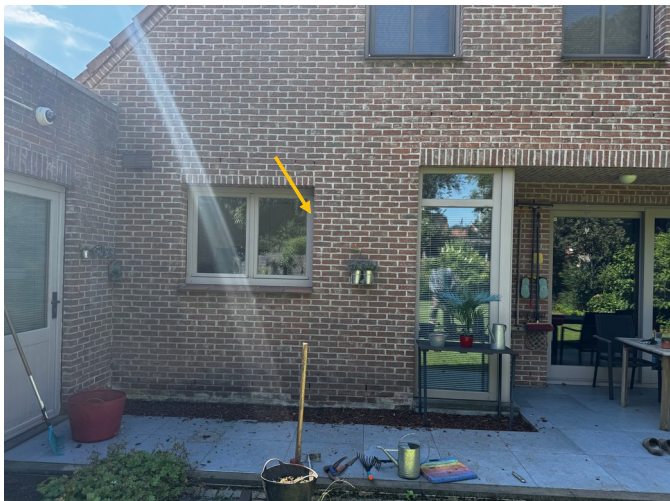
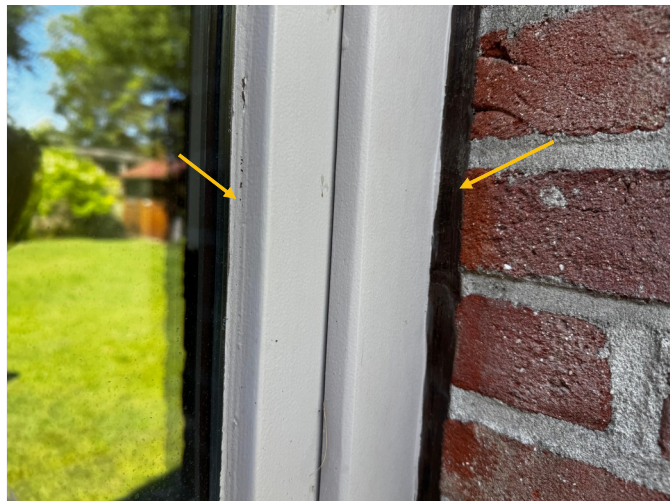
## Fiche 12: Silikonenkit aan de ramen

| Beschrijving | Notitie | Terug te vinden op plannen |
|---|---|---|
| Fiche 12: Silikonenkit aan de ramen | De kit aan de ramen is niet-asbestverdacht. | Plan 1.2: Gelijkvloers<br>Plan 1.5: Verdieping |

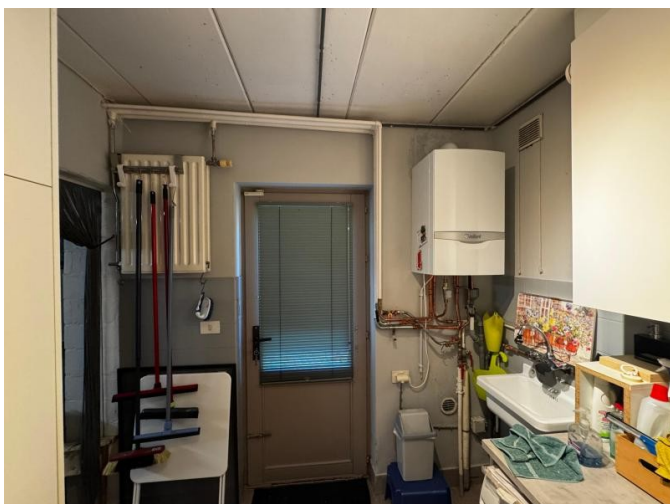
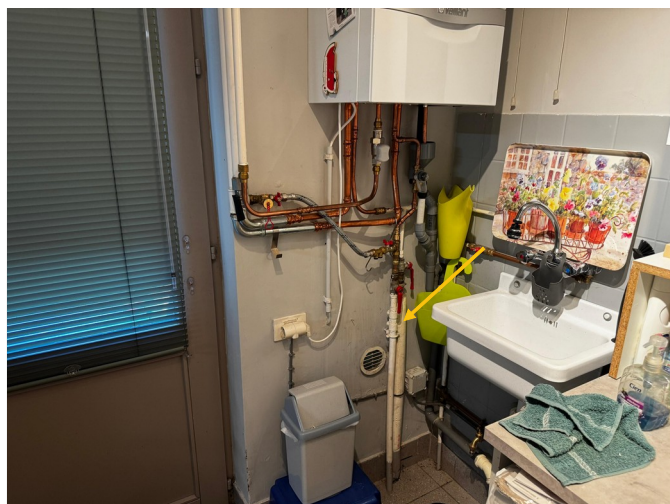
## Fiche 13: Leidingisolatie (niet verdacht)

| Beschrijving | Notitie | Terug te vinden op plannen |
|---|---|---|
| Fiche 13: Leidingisolatie (niet verdacht) | De leidingisolatie is niet-asbestverdacht. | - |

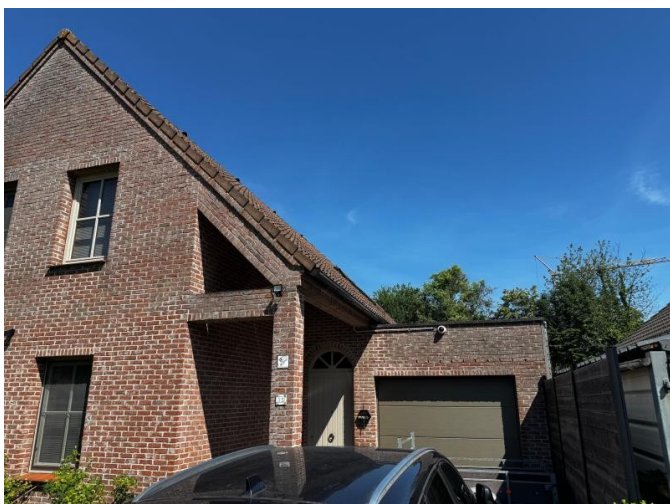
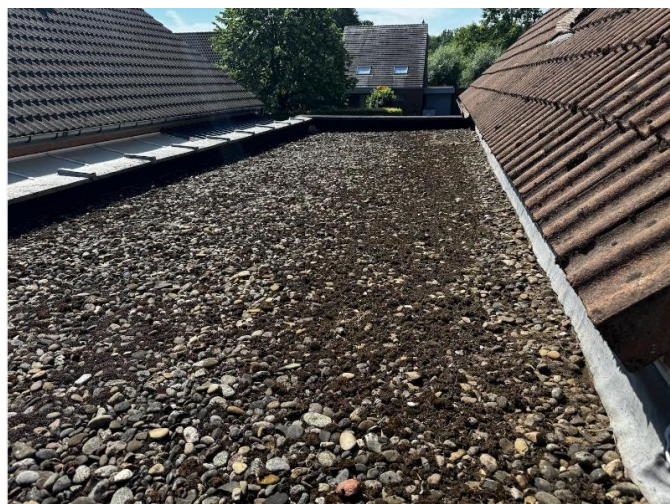
## Fiche 14: EPDM dakbedekking dak garage

| Beschrijving | Notitie | Terug te vinden op plannen |
|---|---|---|
| Fiche 14: EPDM dakbedekking dak garage | EPDM dakbedekking is niet-asbestverdacht. | Plan 1.10: Dakenplan |

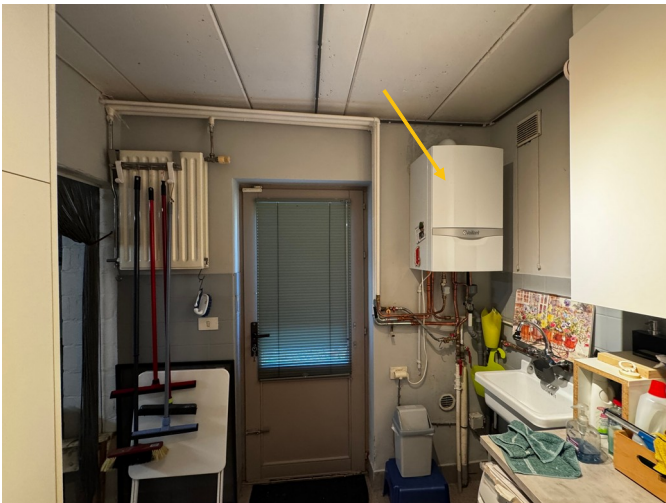
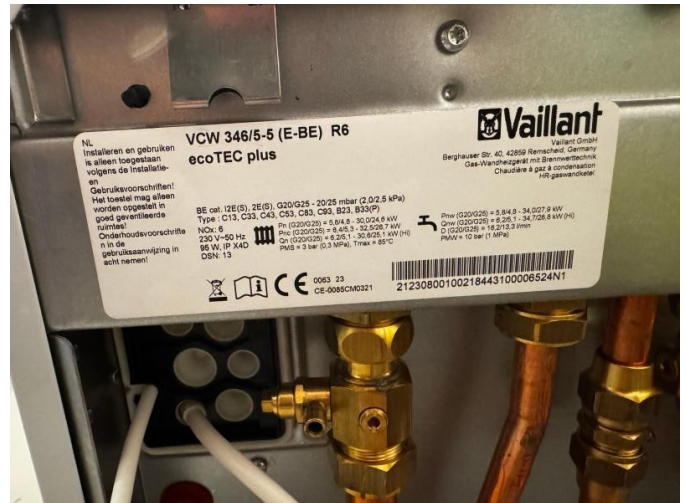
## Fiche 15: CV-ketel bouwjaar 2023

| Beschrijving | Notitie | Terug te vinden op plannen |
|---|---|---|
| Fiche 15: CV-ketel bouwjaar 2023 | De CV-ketels gebouwd vanaf 2001 zijn niet-asbestverdacht. | Plan 1.2: Gelijkvloers |

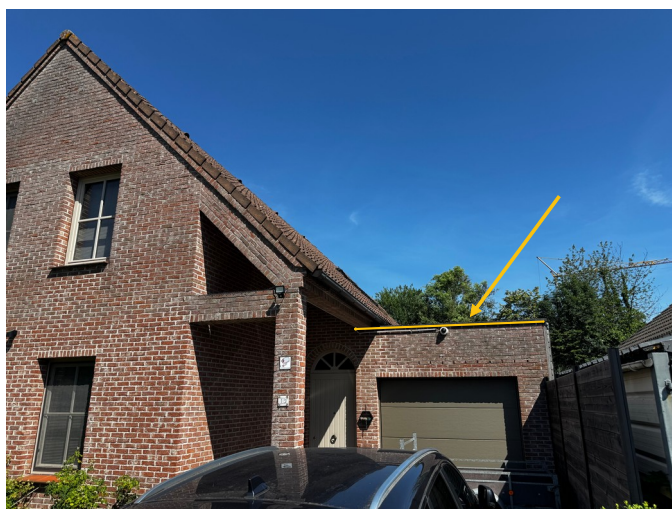
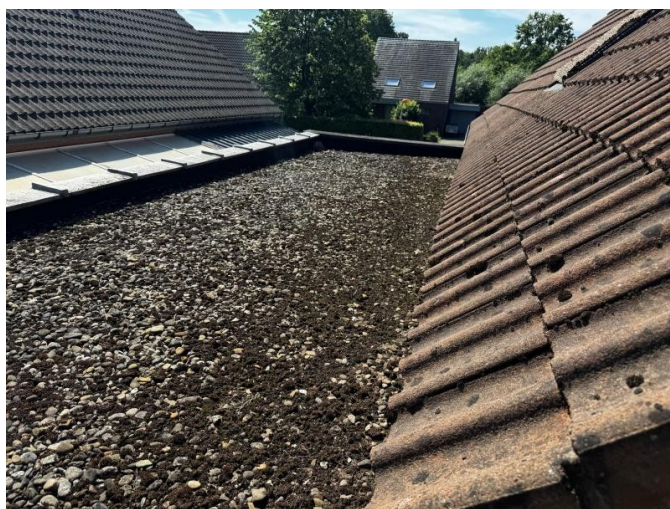
### Fiche 16: Onderdak garage niet waarneembaar

| Beschrijving | Notitie | Terug te vinden op plannen |
|---|---|---|
| Fiche 16: Onderdak garage niet waarneembaar | Het onderdak is niet waarneembaar. Laat dit onderzoeken bij reparatie, sloop, renovatie om de aanwezigheid van een asbesthoudend onderdak uit te sluiten. | Plan 1.9: Onderdakplan |
