Asbestinventarisatetest

Turfvaartlaan 27, 2920 Kalmthout

Attestnummer : 20250629-000066.000

Uitgegeven op : 29.06.2025

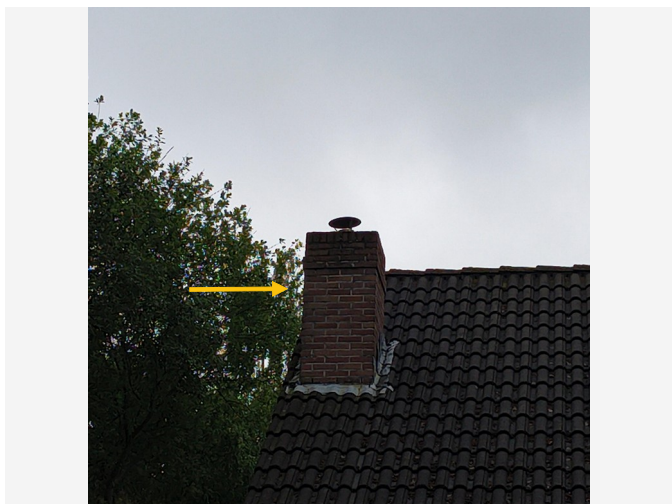
Situeringfoto

Tijdelijke beperking

Reden: Hoogte < 1.50 m

Uitleg van de asbestdeskundige: Omwille van de hoogte is het inspectiegebied niet inspecteerbaar. Mogelijk is er asbesthoudend materiaal aanwezig in de schoorsteen en is het raadzaam om veiligheidsmaatregelen te treffen bij werkzaamheden.

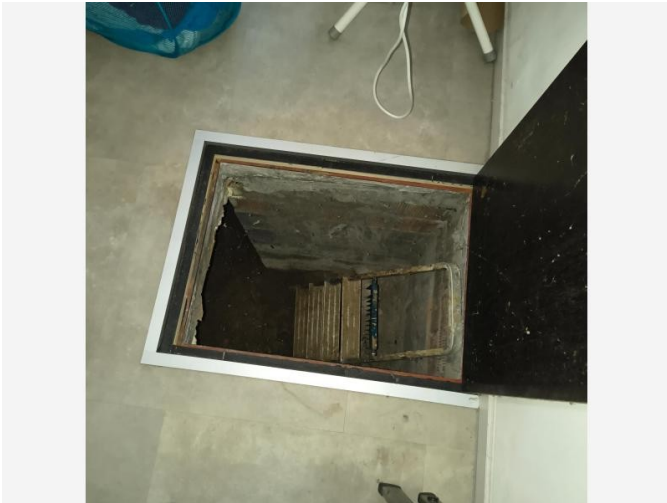
Situeringfoto

Permanente beperking

Reden: Hoogte < 1.50 m

Uitleg van de asbestdeskundige: De kruipruimte is niet betreedbaar wegens de beperkte hoogte.

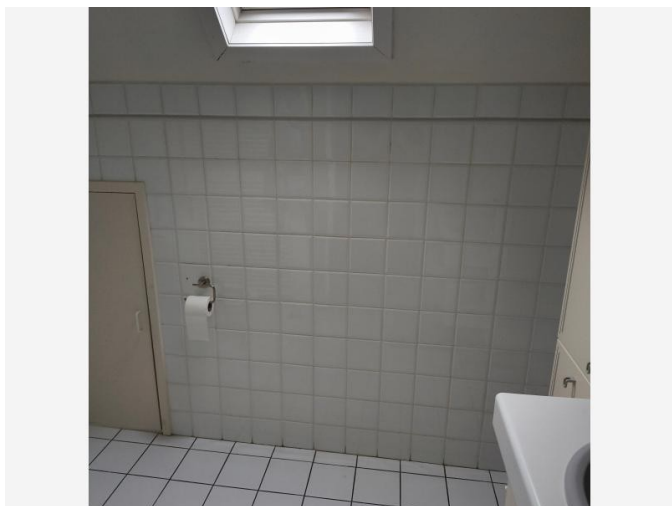
Vrije foto

Achter de muurtegels zit mogelijk asbesthoudende cementlijm. Bij verwijdering is het raadzaam om een staal te laten nemen en de nodige beschermingsmiddelen te dragen (o.a. wegwerpoverall, FFP3 masker).

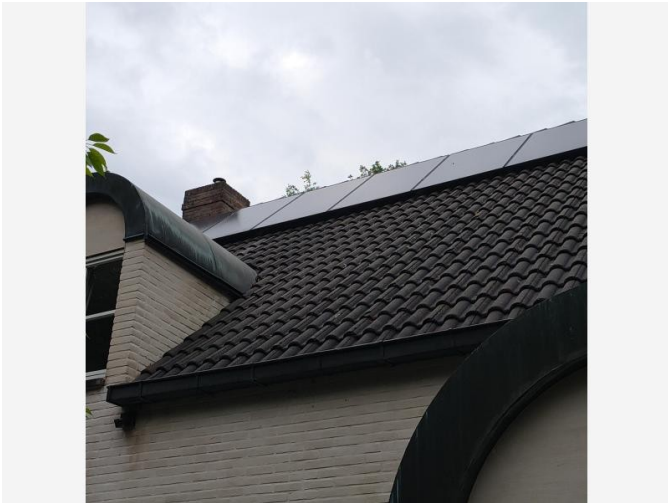
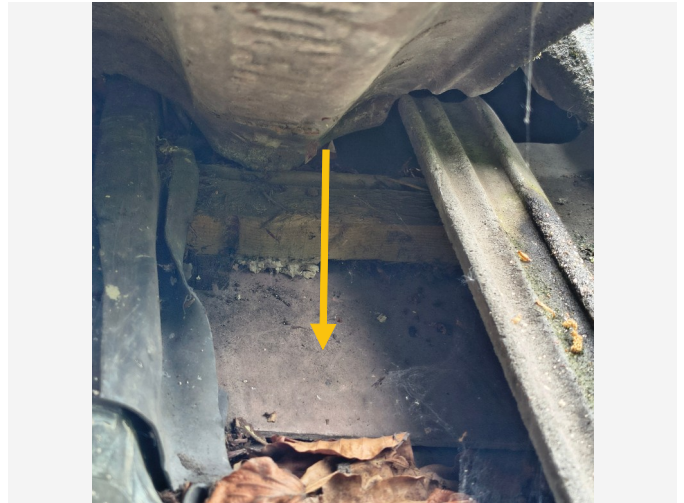
Fiche 4: Onderdakplaten

Geen asbest

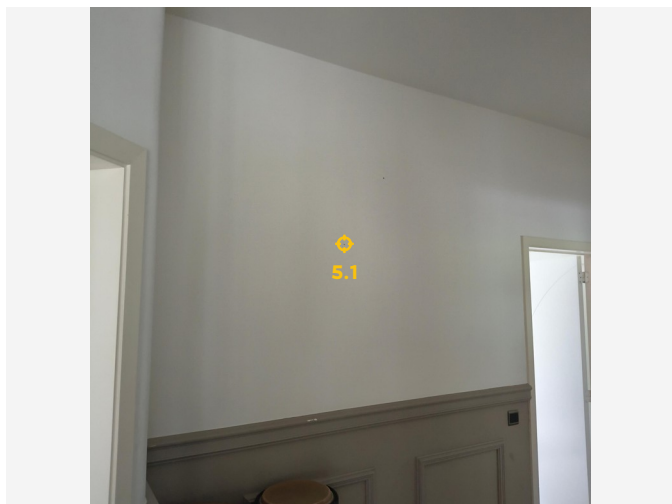
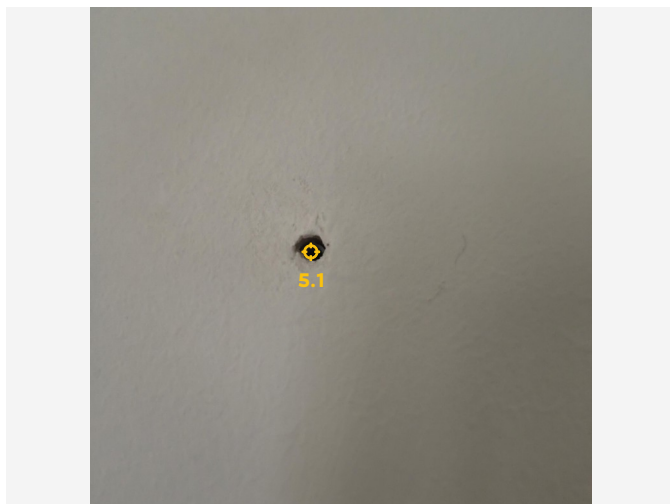
Geen asbest

#	Type	Referentie	Resultaat
5.1	Mengmonster	M01	Geen asbest

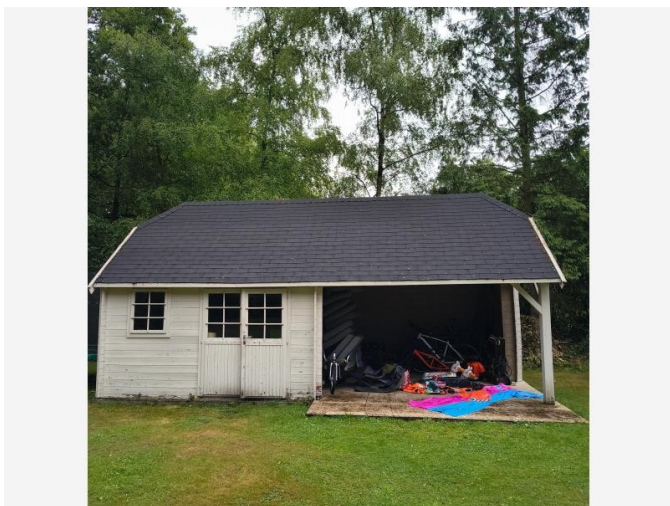
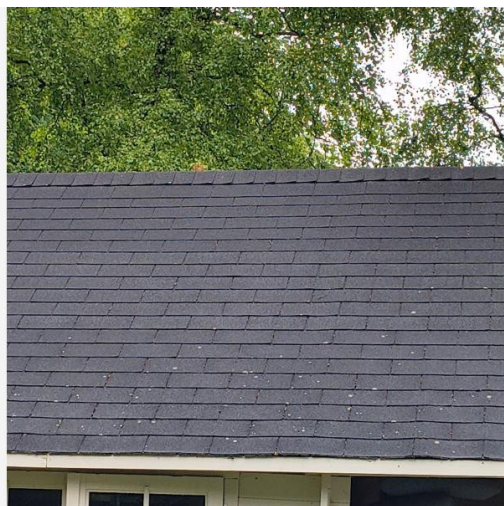
Fiche 6: Roofing tuinhuis

Geen asbest

#	Type	Referentie	Resultaat
6.1	Puntmonster	M03	Geen asbest

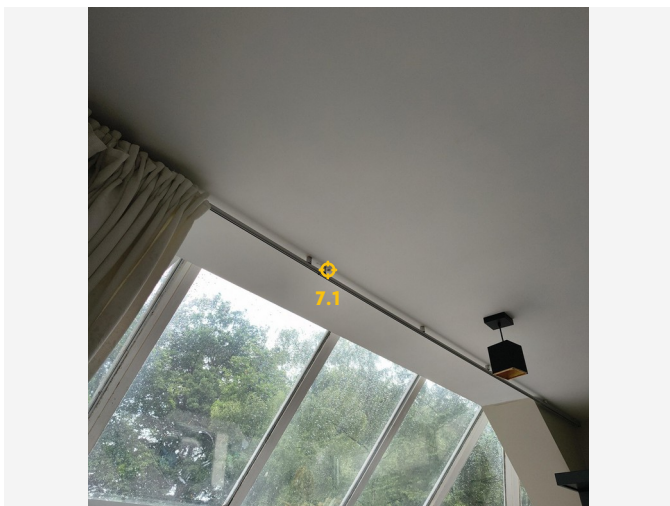
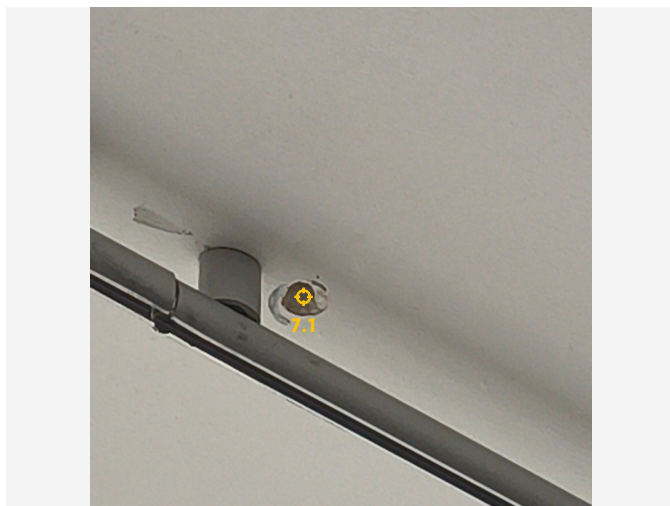
Geen asbest

#	Type	Referentie	Resultaat
7.1	Mengmonster	M02	Geen asbest
