# Asbestinventarisatetest

Lodewijk De Konincklaan 383, 2320 Hoogstraten

Attestnummer : 20260629-000422.000

**Asbestveilig** (maar niet asbestvrij)

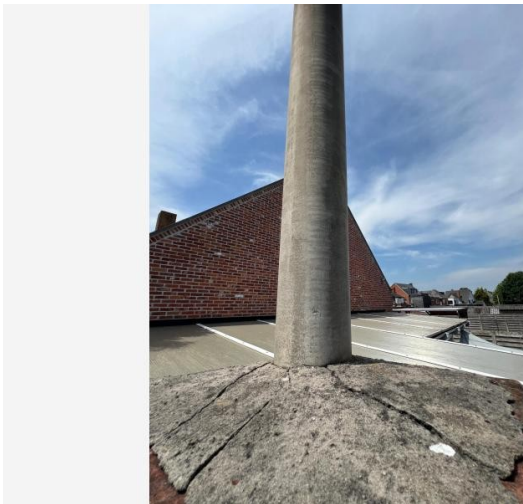
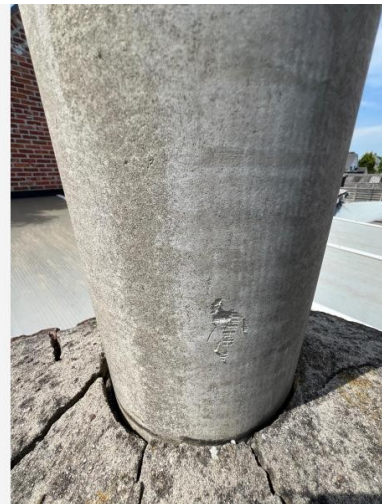
Het asbestmateriaal valt onder de mijlpaal van 2040.

| Eindbeoordeling materiaalisico | Laag materiaalisico en/of verlaagde kans op vezelvrijgave |

| Toestand van het materiaal | Licht beschadigd, licht verweerd. Intacte calciumsilicaatplaat of materiaal met categorie 3-gebondenheid |

| Beschrijving | Cementbuis rookgaskanaal |
| Opmerking | Achteraan de woning, ter hoogte van de veranda, treffen wij een cementbuis aan welke dienst doet als rookgaskanaal. Wij gaan over tot staalname voor verder onderzoek. De precieze lengte is onbekend. De hoeveelheid is een zo nauwkeurig mogelijke opmeting. Hieraan kunnen evenwel geen rechten worden ontleend. |

- Zorg voor een veilig beheer. Vermijd het beschadigen van het asbestmateriaal. Controleer de toestand jaarlijks op wijzigingen.

- Eenvoudige handelingen: mag via doe-het-zelf of door werknemer(s) met opleidingsattest eenvoudige handelingen  
Deze toepassing kan door een aannemer die over een opleidingsattest eenvoudige handelingen beschikt of door een particulier (doe-het-zelf), verwijderd worden indien er geen verhoogd risico op vrijgave van asbestvezels (max. concentratie 0,01 vezels/cm<sup>3</sup> - CODEX Art. VI.3-54) ontstaat en de toepassing voorafgaand wordt gefixeerd/bevochtigd; de individuele elementen zonder machinale werktuigen (boormachine, slijpschijf, hogedrukreiniger,...) en zonder breken of gooien een voor een losgemaakt worden; en ten slotte dubbel en luchtdicht verpakt weggevoerd worden naar een erkend afvalpunt (recyclagepark).

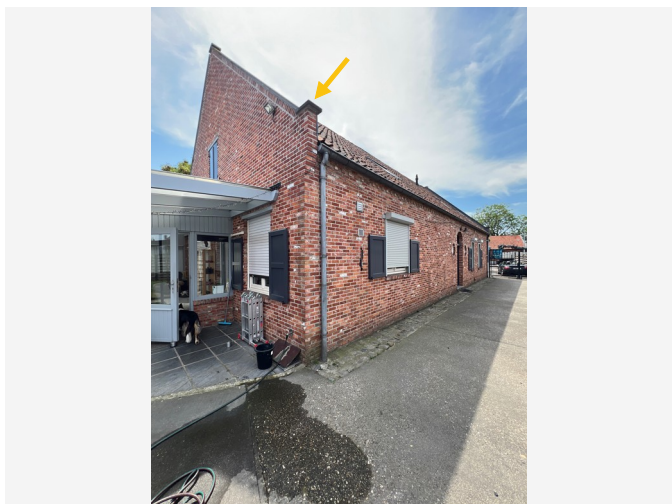
**Reden:** Het te onderzoeken materiaal situeert zich hoger dan 3,50 m te rekenen vanaf een veilige ondergrond

**Uitleg van de asbestdeskundige:** De binnenkant van de schouw is niet waarneembaar. De schouw bevat binnenin mogelijk een asbestcement rookgaskanaal. Laat dit onderzoeken bij eventuele werken.

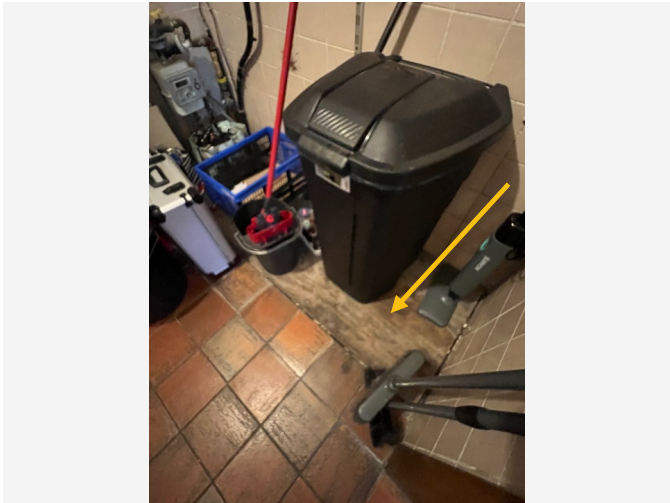
**Reden:** Hoogte minder dan 1,5 meter

**Uitleg van de asbestdeskundige:** Ruimtes met een hoogte lager dan 1,5 meter hoeven in het kader van een asbestattest voor verkoop of schenking niet onderzocht te worden.

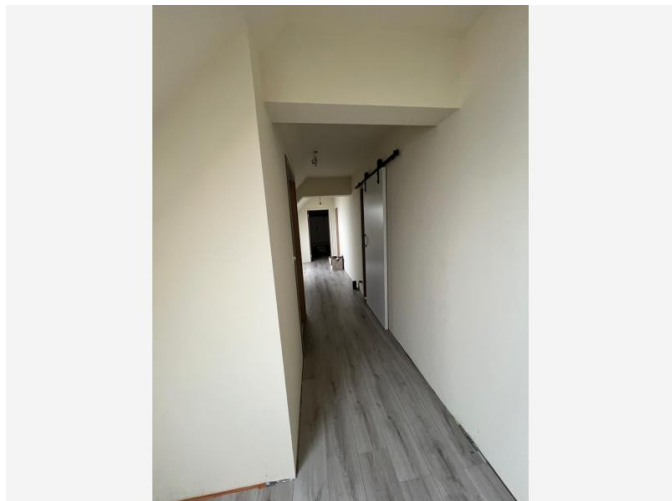
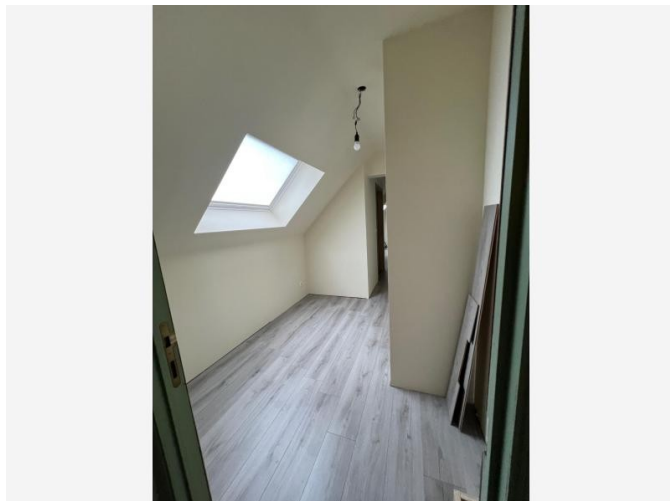
## Fiche 4: Plafonds en muren bestaande uit voorzetpanelen

De plafonds en muren op de eerste verdieping werden afgewerkt met verschillende niet-asbestverdachte voorzetpanelen die inspectie van de bedekte structuur (opbouw, pleisterwerk) verhinderen.

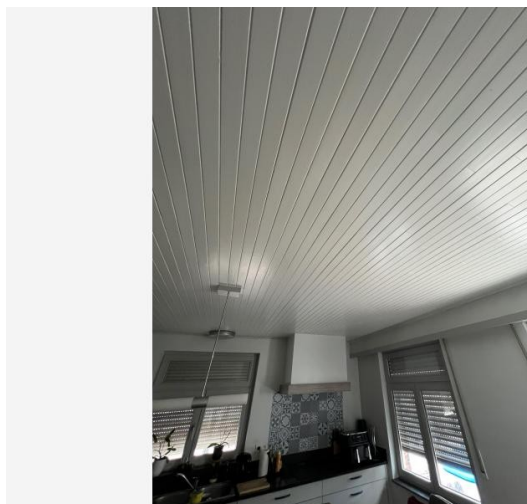
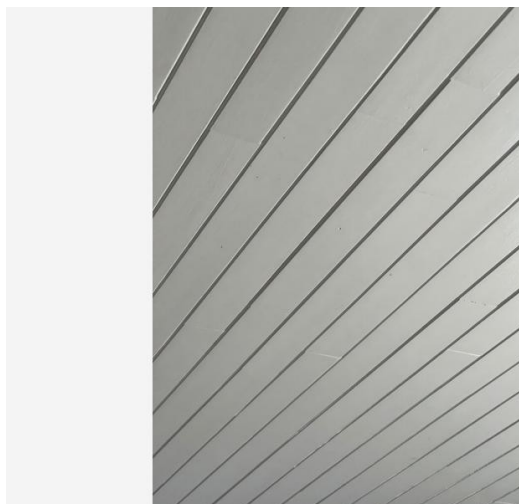
De gelijkvloerse plafonds werden afgewerkt met niet-asbestverdachte voorzetpanelen die inspectie van de bedekte structuur (opbouw, pleisterwerk) verhinderen.

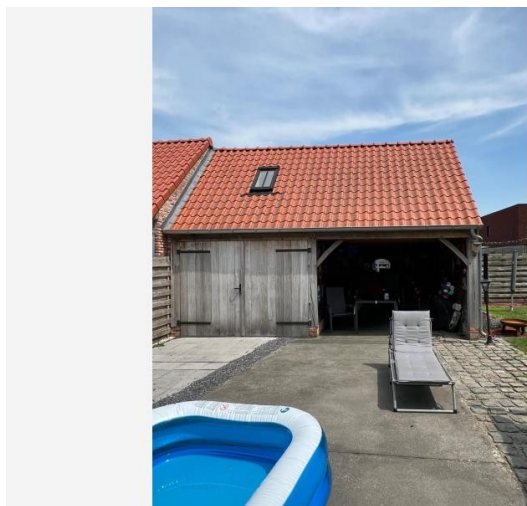
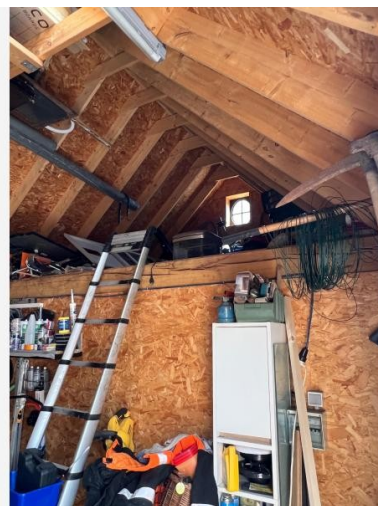
Geen waarneembare asbestverdachte materialen aangetroffen.

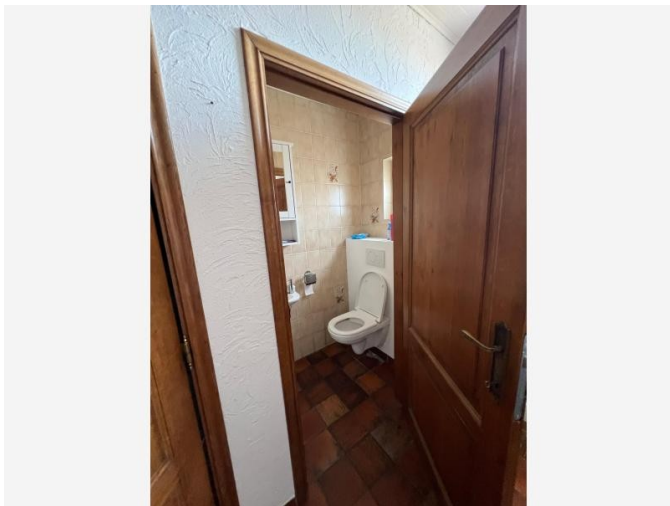
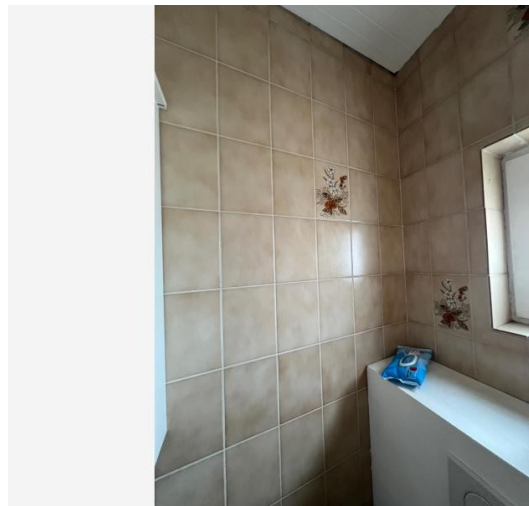
Faiientegels zijn mogelijk gelijmd met asbesthoudende lijm. Bij werken, laat dit controleren.

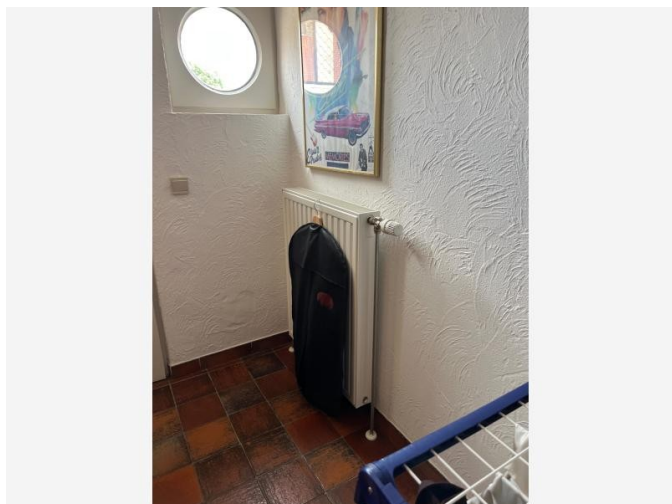
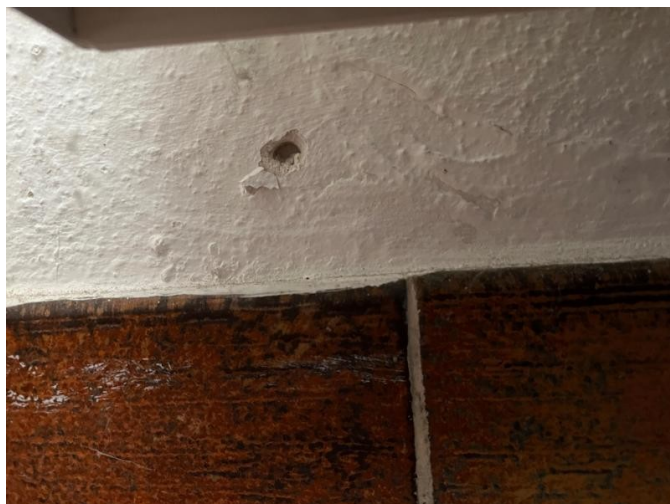
## Fiche 8: Pleisterwerk wanden

Geen asbest

| # | Type | Referentie | Resultaat |
|---|---|---|---|
| 8.1 | Mengmonster | MM01 | Geen asbest |

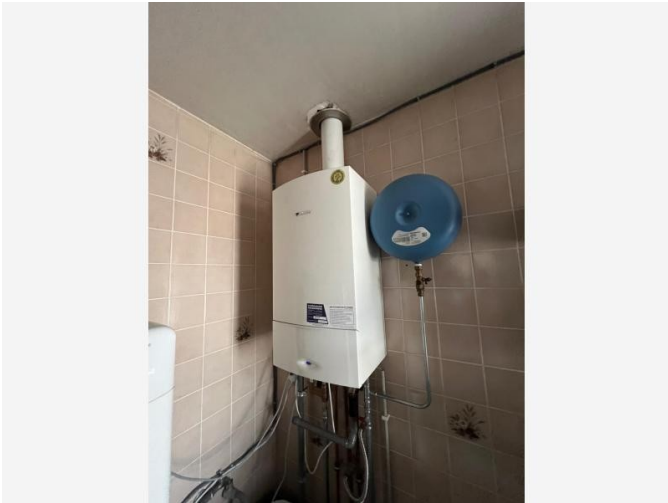
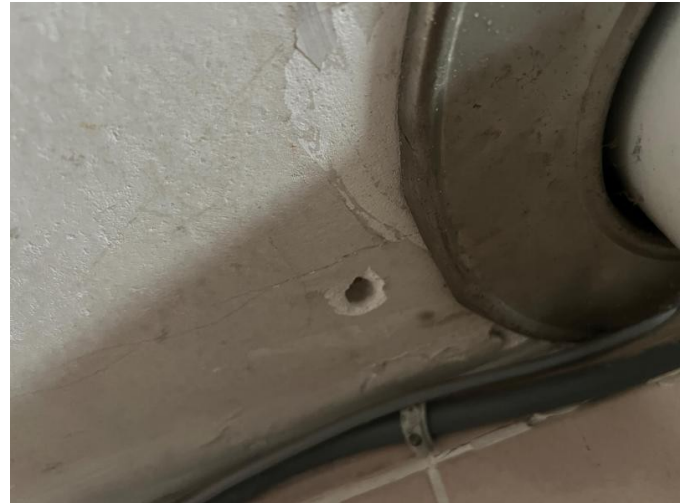
## Fiche 10: Pleisterwerk plafonds

Geen asbest

| # | Type | Referentie | Resultaat |
|---|---|---|---|
| 10.1 | Mengmonster | MM02 | Geen asbest |

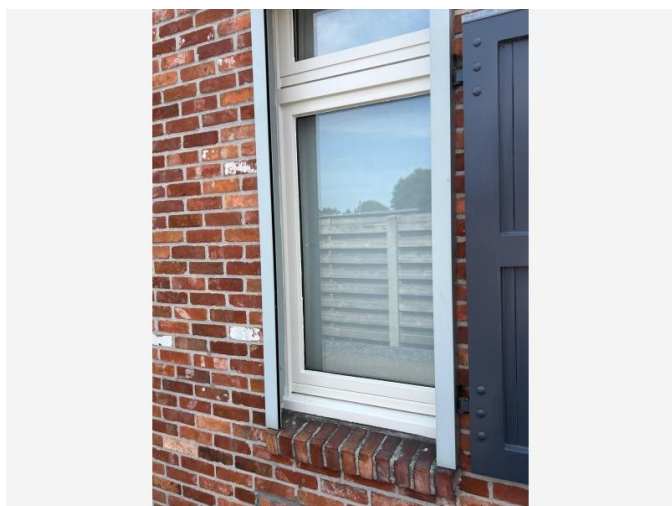
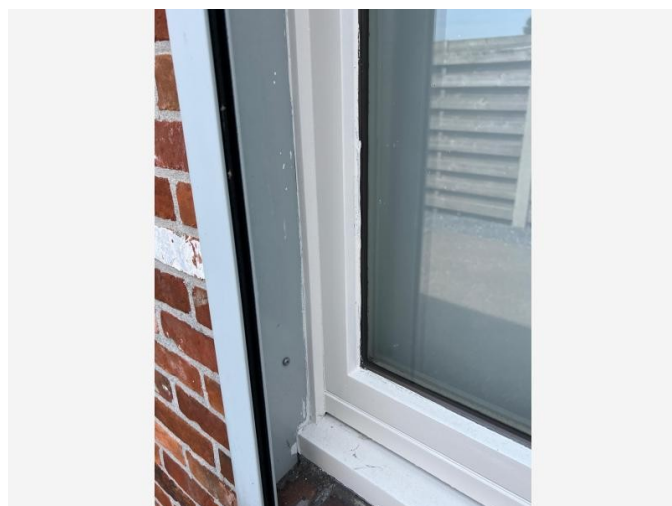
### Fiche 11: Kit aan de ramen

| Beschrijving | Notitie | Terug te vinden op plannen |
|---|---|---|
| Fiche 11: Kit aan de ramen | De kit aan de ramen is niet asbestverdacht. Alle ramen werden gecontroleerd. | - |

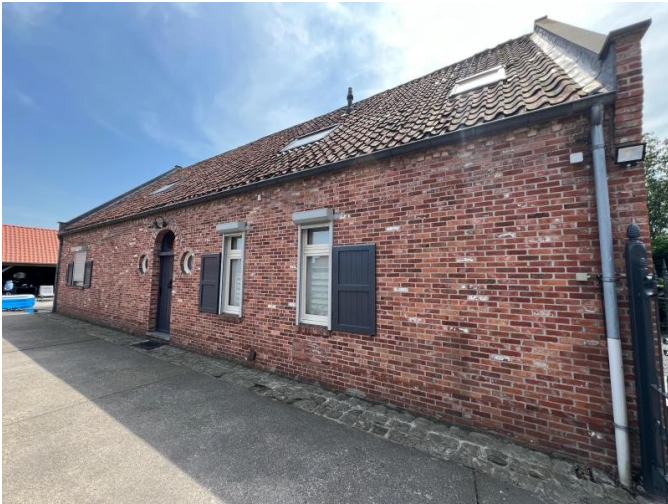
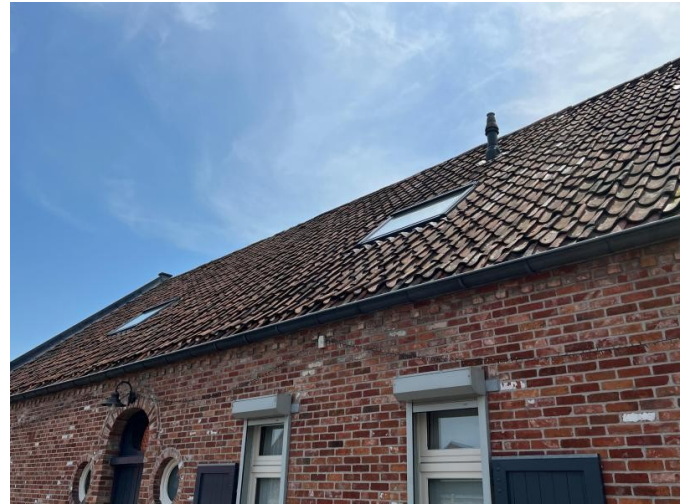
## Fiche 12: Dakbedekking bestaande uit pannen (niet verdacht)

| Beschrijving | Notitie | Terug te vinden op plannen |
|---|---|---|
| Fiche 12: Dakbedekking bestaande uit pannen (niet verdacht) | De dakbedekking is niet-asbestverdacht. | - |

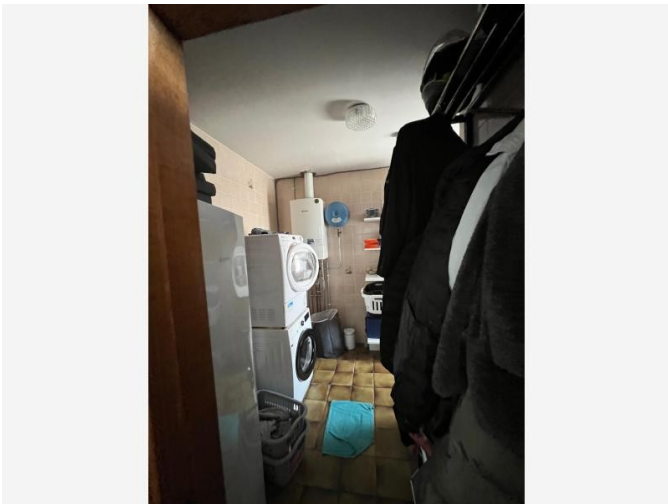
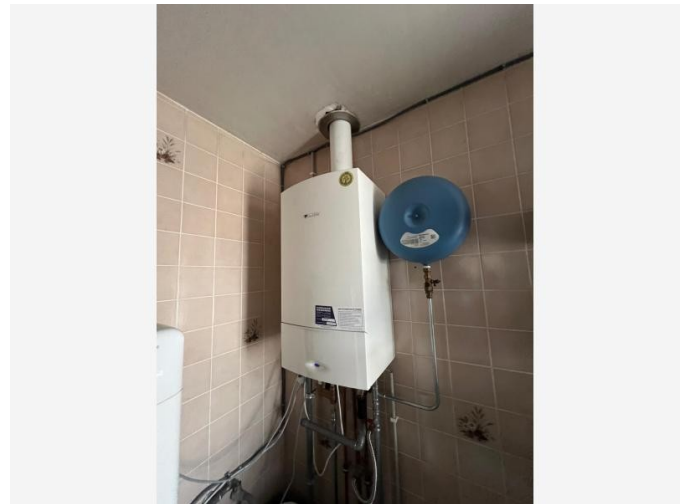
## Fiche 13: CV-ketel (niet verdacht)

| Beschrijving | Notitie | Terug te vinden op plannen |
|---|---|---|
| Fiche 13: CV-ketel (niet verdacht) | De CV-ketel (dichtingen, isolerend materiaal) is niet asbestverdacht. | - |

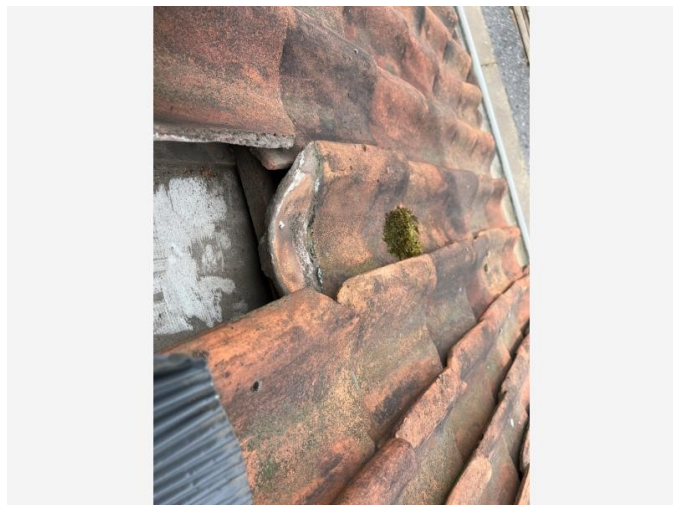
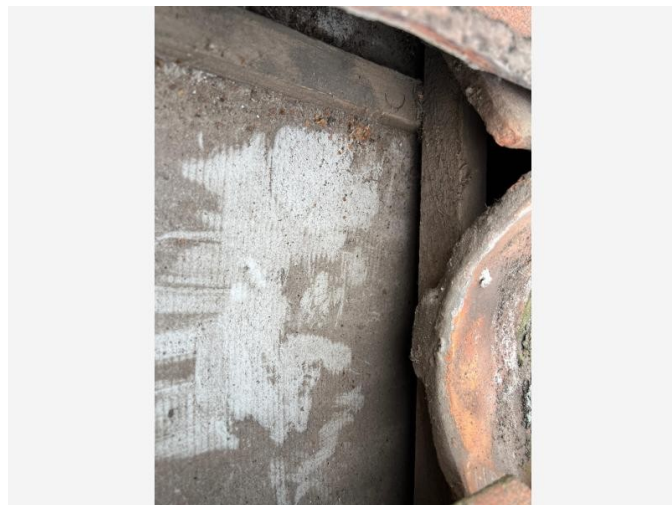
### Fiche 16: Geen asbestverdacht onderdak aangetroffen

| Beschrijving | Notitie | Terug te vinden op plannen |
|---|---|---|
| Fiche 16: Geen asbestverdacht onderdak aangetroffen | Na het optillen van een pan werd geen asbestverdacht onderdak aangetroffen. Dit betekent niet dat er geen onderdak aanwezig kan zijn op plaatsen die niet gecontroleerd werden. Bij werken, laat een eventueel aangetroffen onderdak controleren op aanwezigheid van asbest. | - |
