Asbestinventarisatetest

Hoogpadlaan 66, 2180 Antwerpen

Attestnummer : 20260331-000137.000

Asbestveilig (maar niet asbestvrij)

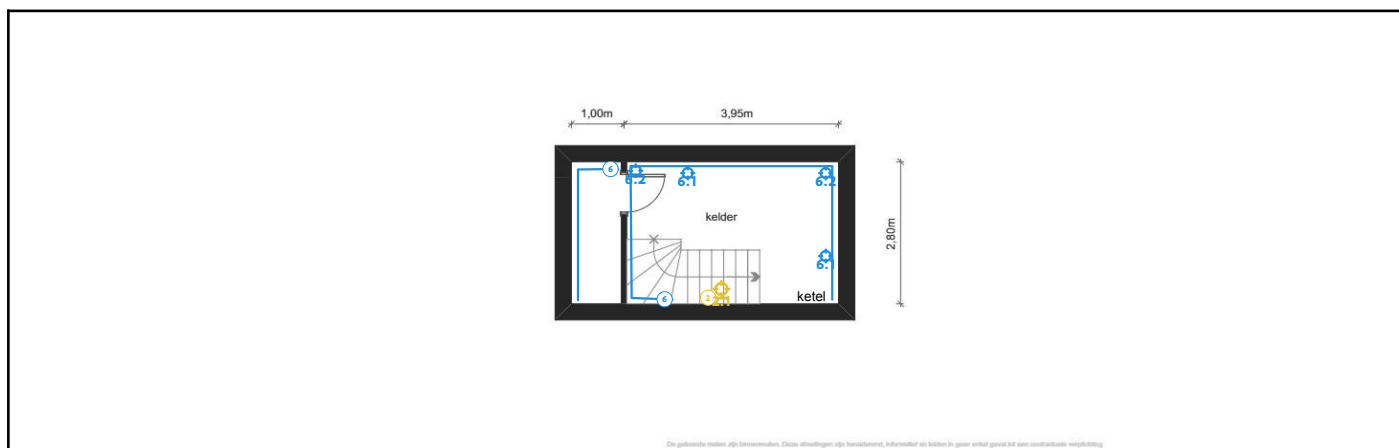
Plan 1.1: Kelder

Beschrijving	Type	Actie
2. Roetluik uit asbestcement	Asbestmateriaal	Zorgvuldig beheren
2.1 Code: 5. Roetluik	Kleefmonster	-
6. Gipsisolatie buizen en bochten	Geen asbest	-
6.1 Code: 3. Gipsisolatie rechte buizen	Mengmonster	-
6.2 Code: 4. Gipsisolatie bochten	Mengmonster	-

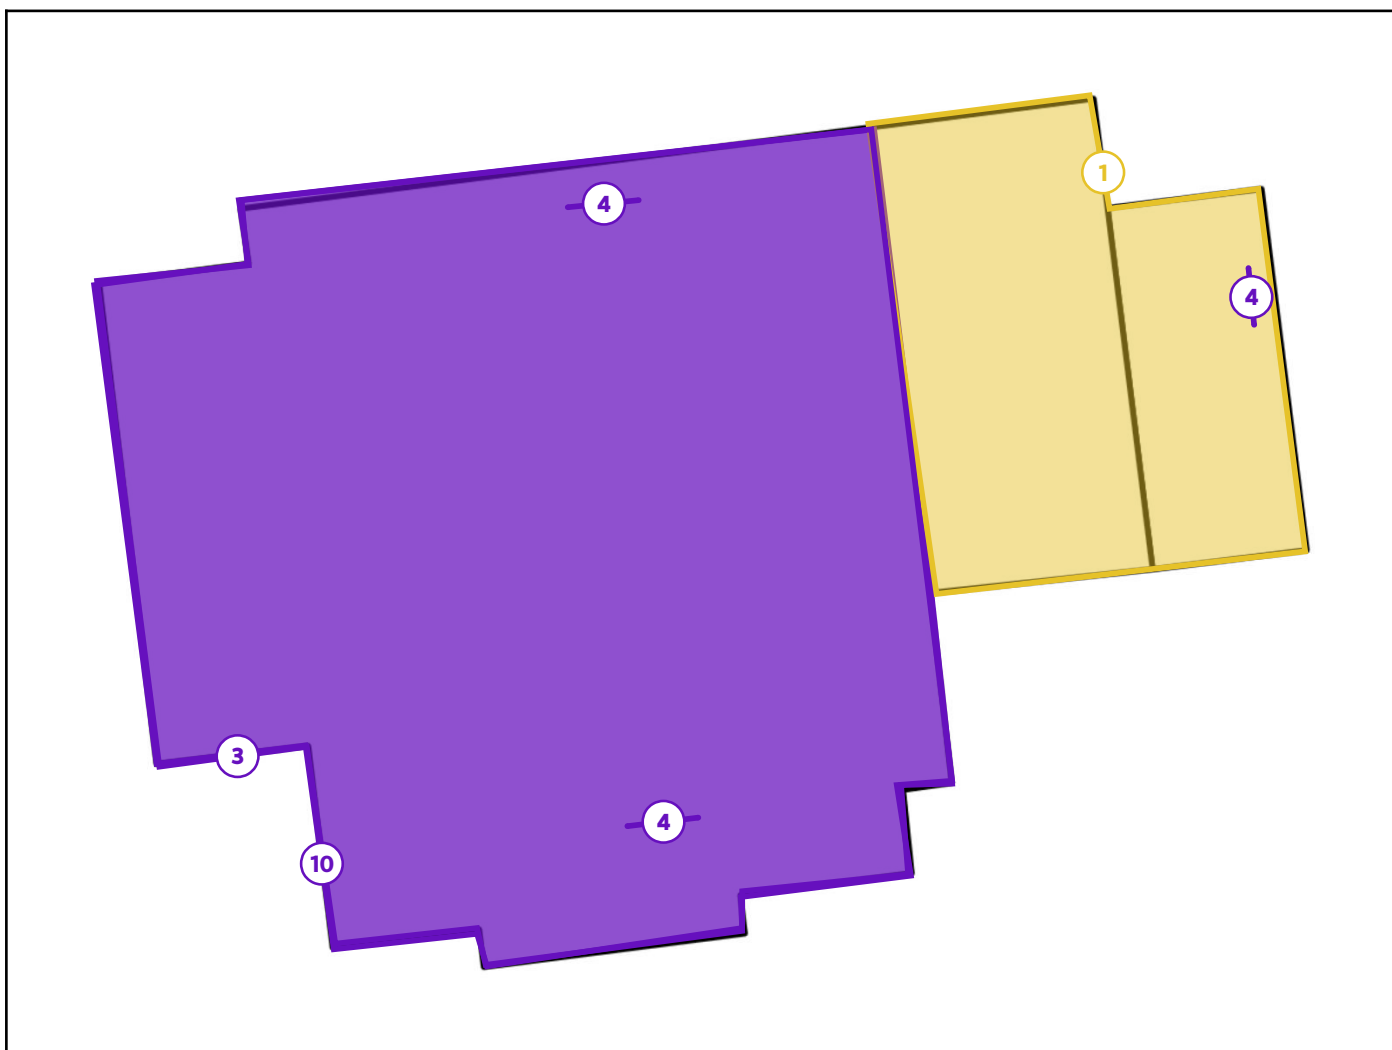
Plan 1.4: Dakplan

Beschrijving	Type	Actie
1. Roofing platdak	Asbestmateriaal	Zorgvuldig beheren
3. zolder is niet toegankelijk	Beperking	-
4. Schouw	Beperking	-
10. Pannen woning	Overige ruimte of materiaal	-

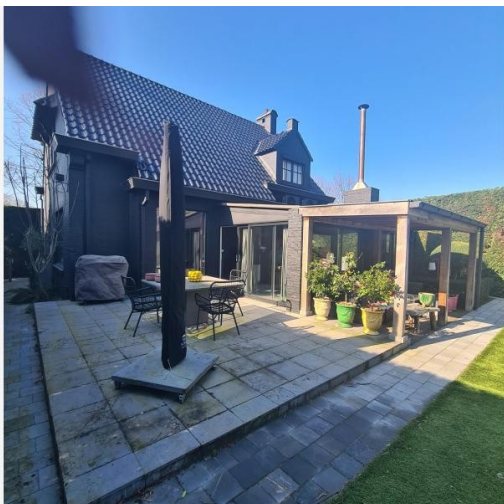
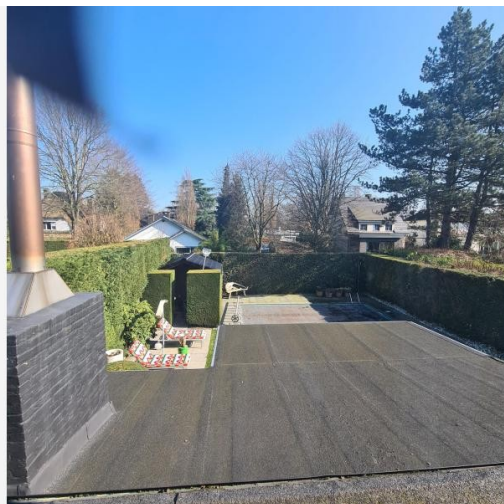
Het asbestmateriaal valt onder de mijlpaal van 2040.

Eindbeoordeling materiaalrisico	Laag materiaalrisico en/of verlaagde kans op vezelvrijgave
---------------------------------	--

Beschrijving	Roofing platdak
Omgeving	Buiten
Primaire drager	Plat dak
Asbestmateriaal	Dak- en gevelbekleding - Roofing
Bindmiddel van asbestmateriaal	Bitumen (roofing, teer, asfalt)
Gebondenheid op basis van bindmiddel	Hecht
Hoeveelheid (oppervlakte - aantal)	<ul style="list-style-type: none">• 25,00 m² - 1 stuk
Totale oppervlakte	25,00 m ²
Eenvoudig bereikbaar	Ja
Bevestigingswijze	<ul style="list-style-type: none">• Verlijmd, ingegoten, versmeerd
Identificatiemethode	<p>De asbestdeskundige beoordeelt het materiaal als asbestverdacht en dus asbesthoudend, en dit zonder monstername.</p> <p>Motivatie: De monstername brengt andere schade aan dan schade die inherent is aan de monstername.</p>
Destructieve handeling voor identificatie	Nee

- Zorg voor een veilig beheer. Vermijd het beschadigen van het asbestmateriaal. Controleer de toestand jaarlijks op wijzigingen.
- Voer bijkomende staalname(s) uit.

- Eenvoudige handelingen: mag via doe-het-zelf of door werknemer(s) met opleidingsattest eenvoudige handelingen
Eenvoudige handelingen

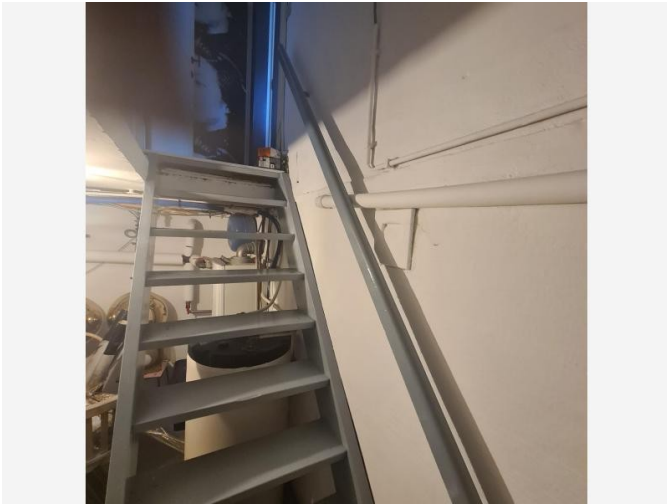
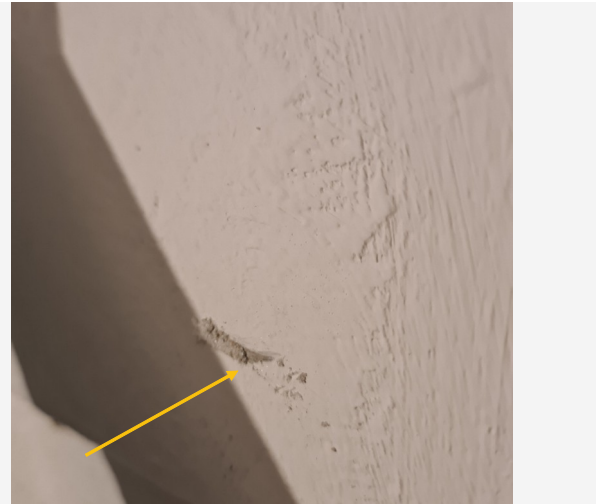
Het asbestmateriaal valt onder de mijlpaal van 2040.

Eindbeoordeling materiaalrisico	Zeer laag materiaalrisico en/of zeer lage kans op vezelvrijgave
---------------------------------	---

#	Type	Referentie	Resultaat
2.1	Kleefmonster	5. Roetluik	Chrysotiel

Beschrijving	Roetluik uit asbestcement
Omgeving	Binnen
Primaire drager	HVAC infrastructuur en uitrusting
Asbestmateriaal	Brandwerende afsluiting (prefab geheel) - Luik
Bindmiddel van asbestmateriaal	Cement
Gebondenheid op basis van bindmiddel	Hecht
Hoeveelheid (gewicht - aantal)	<ul style="list-style-type: none">• 1,47 kg - 1 stuk
Totaal gewicht	1,47 kg
Eenvoudig bereikbaar	Ja
Bevestigingswijze	<ul style="list-style-type: none">• Geklemd• Verlijmd, ingegoten, versmeerd
Identificatiemethode	Een monstername door de asbestdeskundige met laboanalyse door een asbestlabo.
Destructieve handeling voor identificatie	Nee
Opmerking	Het roetluik bevindt zich in de kelder.

- Zorg voor een veilig beheer. Vermijd het beschadigen van het asbestmateriaal. Controleer de toestand jaarlijks op wijzigingen.

- Eenvoudige handelingen: mag via doe-het-zelf of door werknemer(s) met opleidingsattest eenvoudige handelingen
Bij het uitvoeren van eenvoudige handelingen, zoals toegestaan via doe-het-zelfmethoden of door werknemers met een opleidingsattest, is het gebruik van de juiste persoonlijke beschermingsmiddelen (PBM's) verplicht om blootstelling aan asbestvezels te voorkomen. Wij adviseren echter om asbest te laten verwijderen door een werknemer met opleidingscertificaat. Maar het is ook toegestaan via de doe-het-zelfmethode, mits de juiste voorzorgsmaatregelen en PBM's in acht worden genomen. De te gebruiken PBM's zijn:
 - FFP3-mondmasker of halfgelaatsmasker met P3 filter
 - wegwerpoverall (Tyvek CATIII, type 5en 6)
 - afwasbaar schoeisel

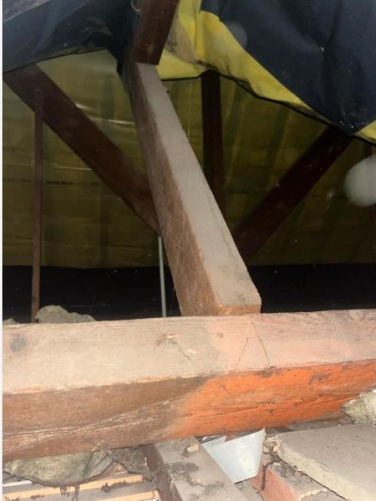
Situeringfoto

Tijdelijke beperking

Reden: Het onderzoek kan niet uitgevoerd worden binnen de bepalingen van de Welzijnswet

Uitleg van de asbestdeskundige: We hebben door het luik kunnen kijken.

De zoldervloer is net veilig te betreden.

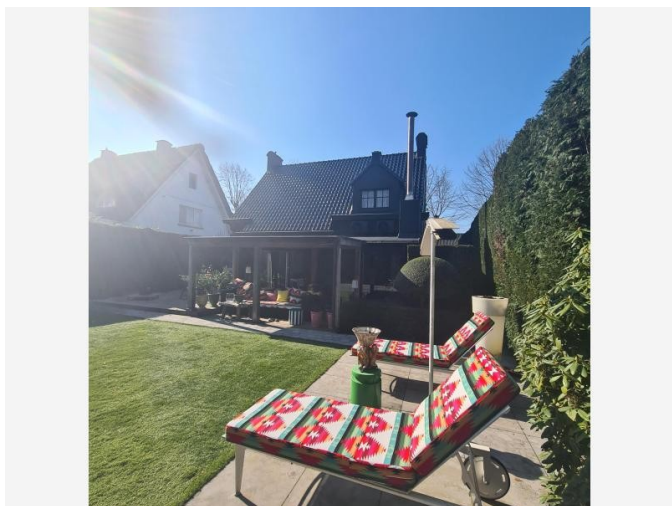
Situeringfoto

Tijdelijke beperking

Reden: Het te onderzoeken materiaal situeert zich hoger dan 3,50 m te rekenen vanaf een veilige ondergrond

Uitleg van de asbestdeskundige: De schouw is niet langst de binnenzijde te inspecteren.

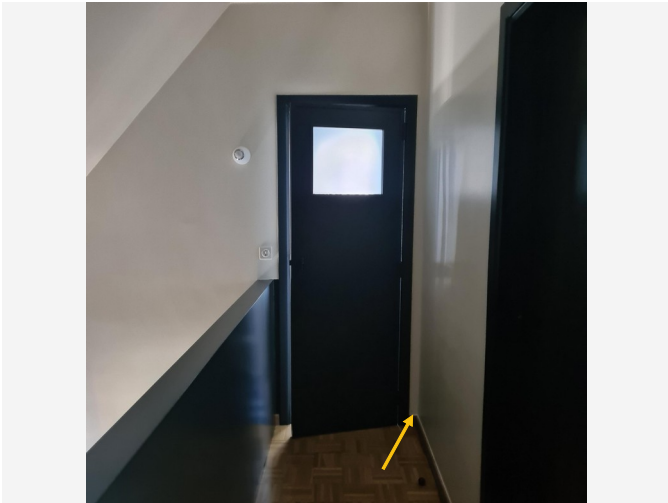
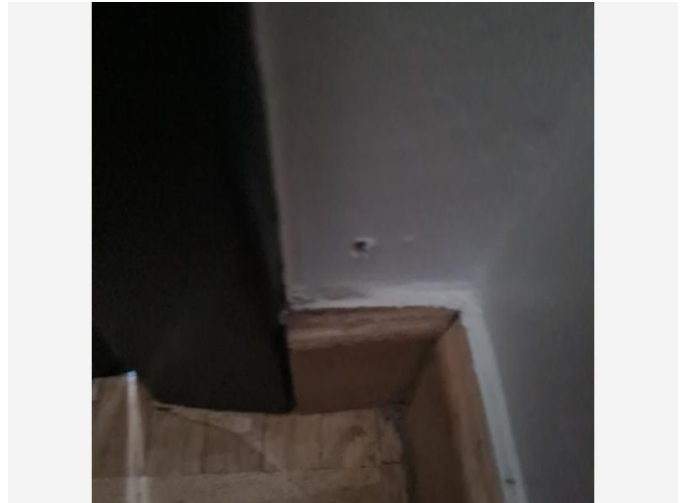
Geen asbest

#	Type	Referentie	Resultaat
5.1	Mengmonster	1. Bezetting muren	Geen asbest

Beschrijving	Pleisterwerk muren
Omgeving	Binnen
Primaire drager	Binnenwand
Bindmiddel van materiaal	Gips - kalk
Gebondenheid op basis van bindmiddel	Niet-hechtgebonden
Hoeveelheid (oppervlakte - dikte - aantal)	• 351,00 m ² - 1,00 cm - 1 stuk
Totaal volume	3,51 m ³
Identificatiemethode	Een monstername door de asbestdeskundige met laboanalyse door een asbestlabo.
Destructieve handeling voor identificatie	Nee
Opmerking	Stookplaats: geen bezetting aanwezig Badkamers: wandtegels Wasplaats: geen bezetting aanwezig

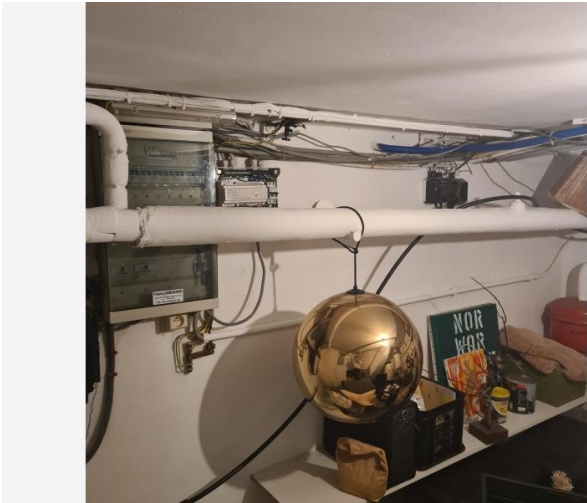
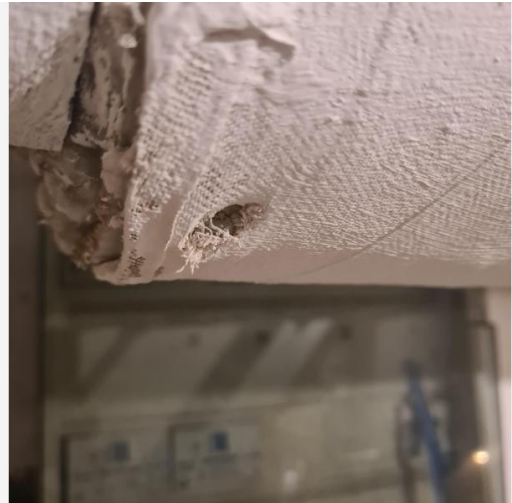
Geen asbest

#	Type	Referentie	Resultaat
6.1	Mengmonster	3. Gipsisolatie rechte buizen	Geen asbest
6.2	Mengmonster	4. Gipsisolatie bochten	Geen asbest

Beschrijving	Gipsisolatie buizen en bochten
Omgeving	Binnen
Primaire drager	HVAC infrastructuur en uitrusting
Bindmiddel van materiaal	Gips - kalk
Gebondenheid op basis van bindmiddel	Niet-hechtgebonden
Hoeveelheid (lengte - omtrek - dikte - aantal)	<ul style="list-style-type: none">• 15,00 m - 11,00 cm - 1,00 cm - 1 stuk• 0,50 m - 11,00 cm - 1,00 cm - 5 stuks
Totaal volume	0,019 m ³
Identificatiemethode	Een monstername door de asbestdeskundige met laboanalyse door een asbestlabo.
Destructieve handeling voor identificatie	Nee
Opmerking	<p>De leidingen zijn in de kelder.</p> <p>De hoeveelheid is een vermoedelijke hoeveelheid.</p> <p>Er zijn ook verschillende buizen met een mouche rond, hieronder kan ook nog gipsisolatie zitten.</p> <p>Enkel de buizen van de kelder zijn getest, niet buizen die in de kruipruimte lopen of onder de grond.</p>

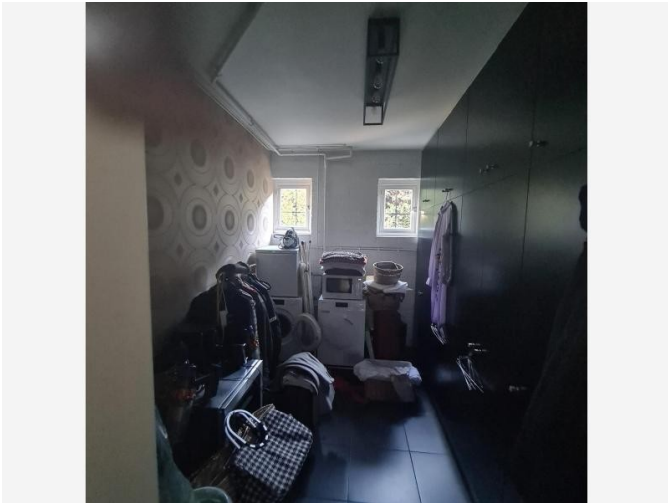
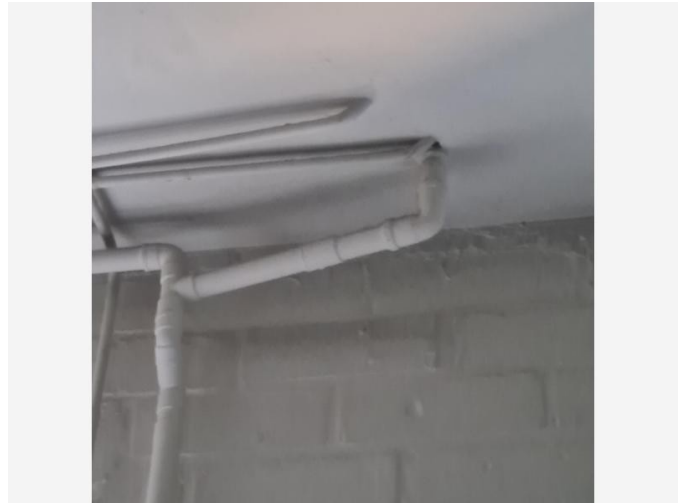
Geen asbest

#	Type	Referentie	Resultaat
7.1	Mengmonster	2. Bezetting plafond	Geen asbest

Beschrijving	Pleisterwerk plafonds
Omgeving	Binnen
Primaire drager	Plafond
Bindmiddel van materiaal	Gips - kalk
Gebondenheid op basis van bindmiddel	Niet-hechtgebonden
Hoeveelheid (oppervlakte - dikte - aantal)	• 80,00 m ² - 1,00 cm - 1 stuk
Totaal volume	0,80 m ³
Identificatiemethode	Een monstername door de asbestdeskundige met laboanalyse door een asbestlabo.
Destructieve handeling voor identificatie	Nee
Opmerking	Stookplaats: geen bezetting aanwezig natte ruimte: gipskartonplaten 1ste verdieping en tuinkamer: gipskartonplaten

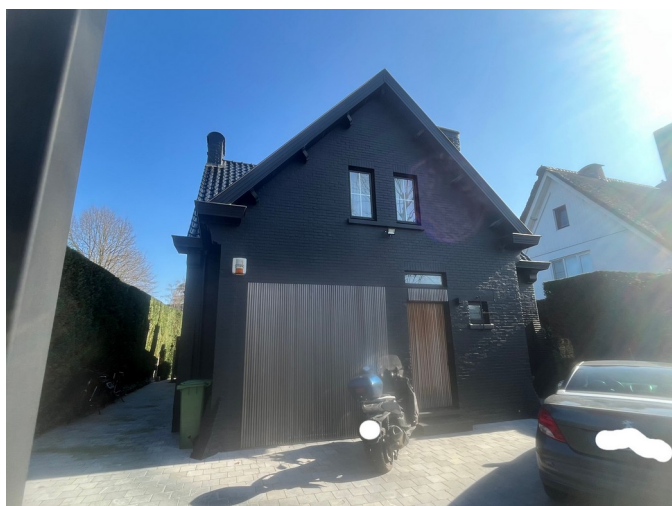
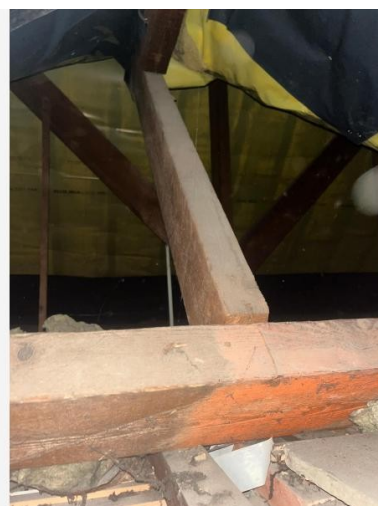
Beschrijving	Notitie	Terug te vinden op plannen
Fiche 11: Onderdak niet waarneembaar	Het onderdak is niet waarneembaar vanwege de hoogte, die meer dan 3,5 meter bedraagt. Door de afwerkingsgraad aan de binnenzijde van de bovenste verdieping is het onderdak niet zichtbaar of inspecteerbaar. Ook is de zolder niet toegankelijk. Alleen destructief onderzoek kan bepalen of het onderdak al dan niet asbesthoudend is (type menuiserie).	-
