# Asbestinventarisatetest

Rensbergstraat 2, 1570 Pajottegem

Attestnummer : 20260629-000179.000

**Niet-asbestveilig**

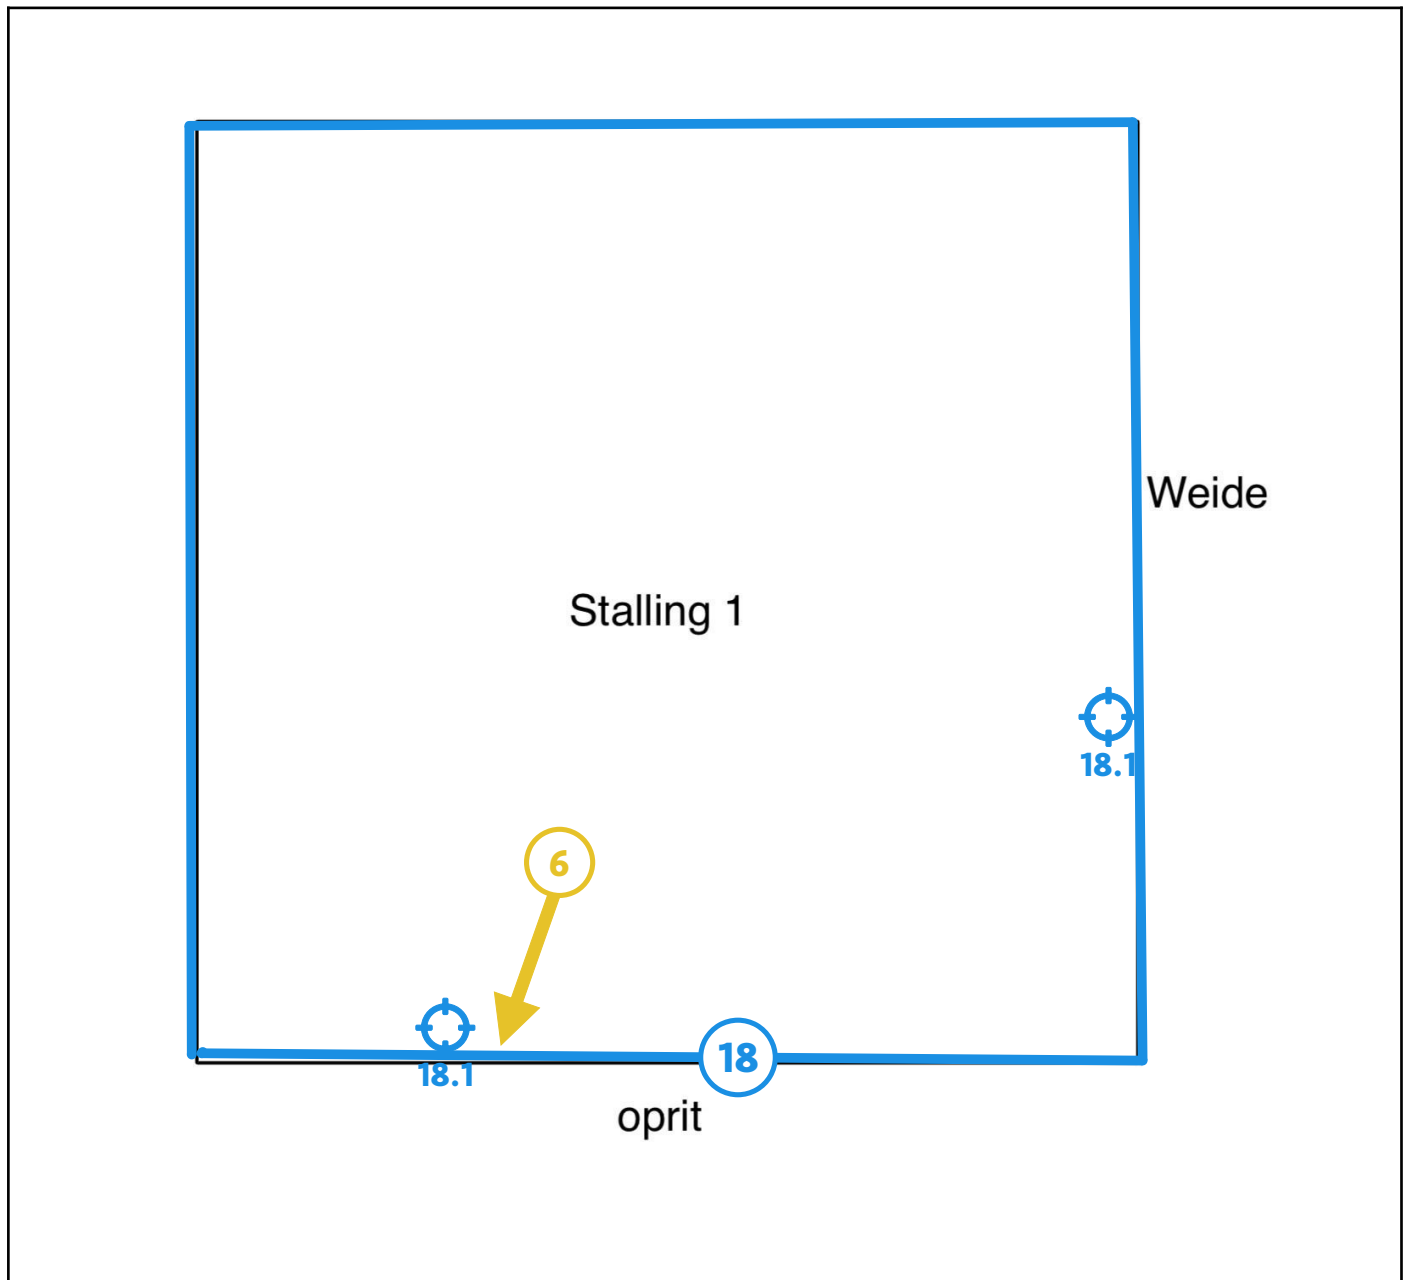
## Plan 1.1: Stalling 1

| Beschrijving | Type | Actie |
|---|---|---|
| 6. Bakeliet schakelmateriaal | Asbestmateriaal | Zorgvuldig beheren |

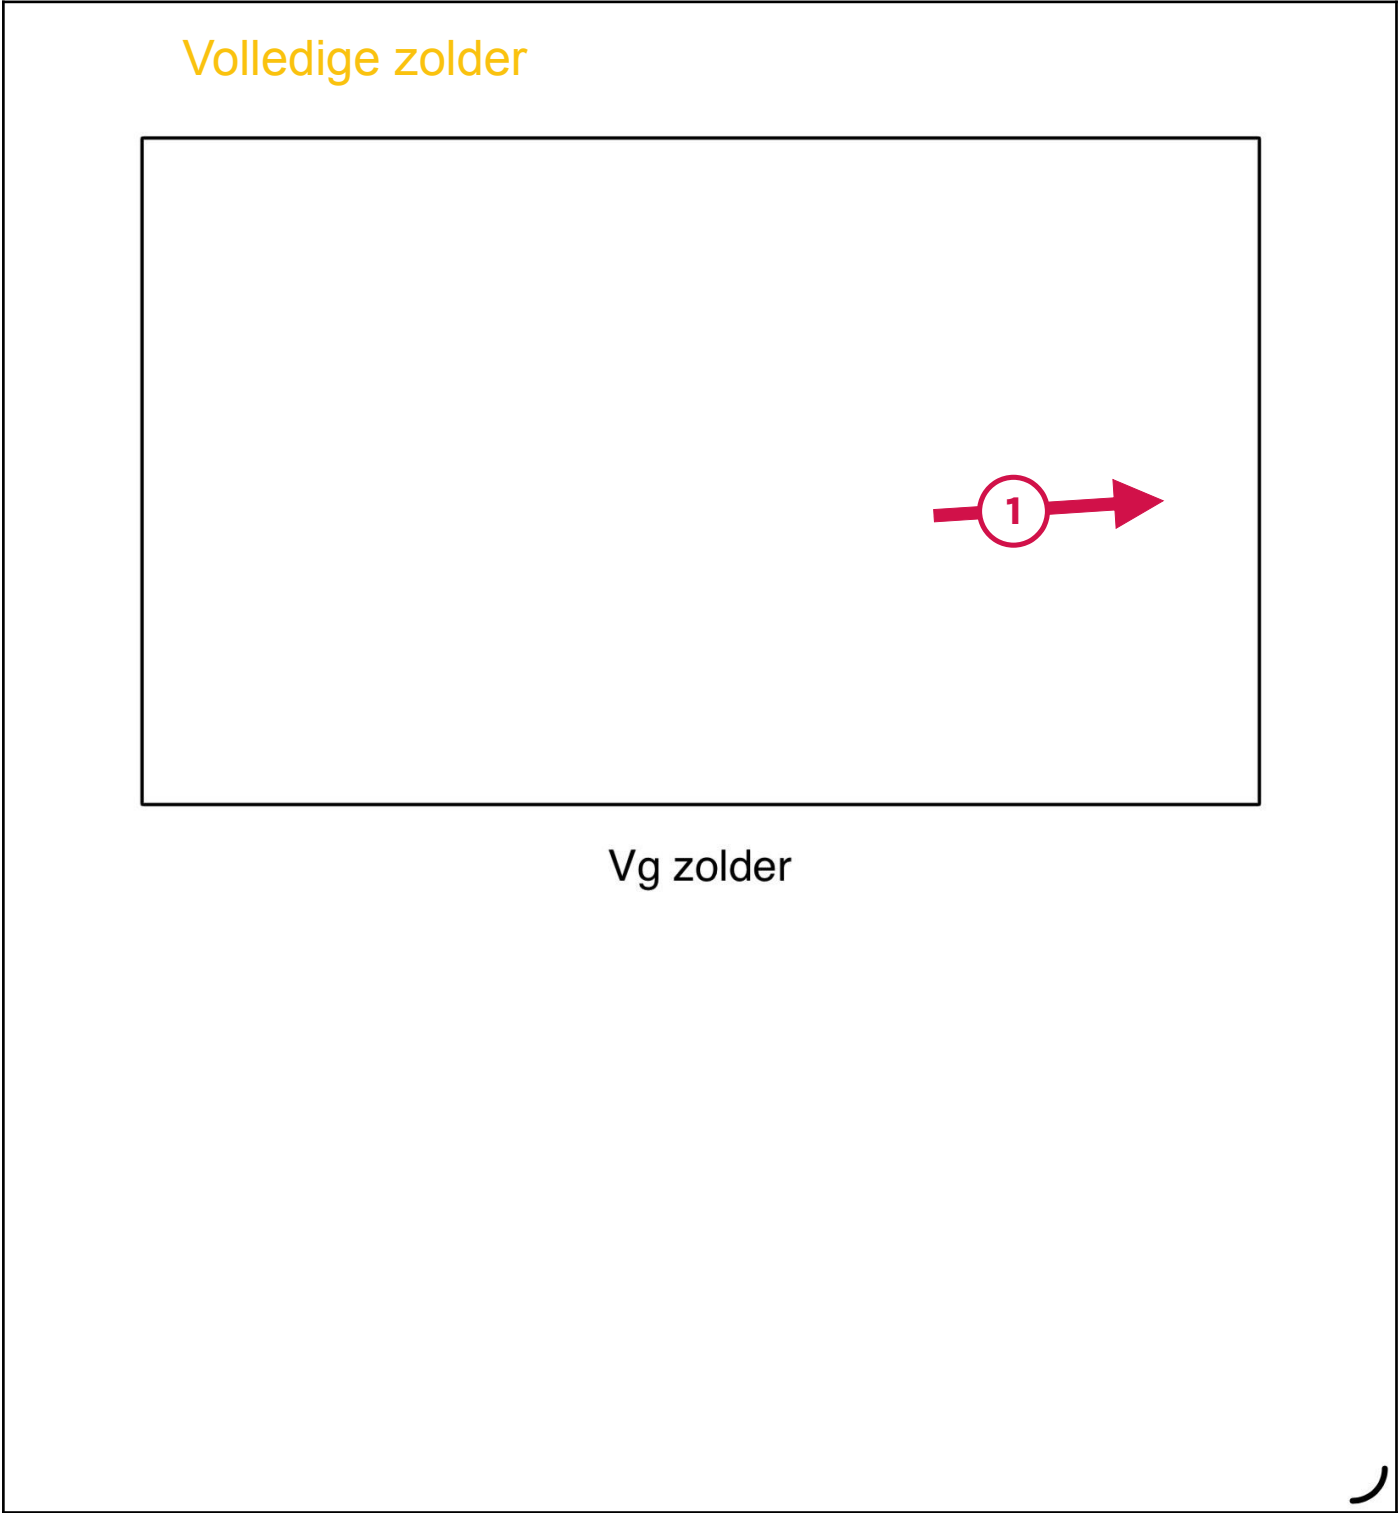
# Plan 1.5: zolder

| Beschrijving | Type | Actie |
|---|---|---|
| 1. Schouwbus zolder | Asbestmateriaal | Dringend verwijderen |

| 7. Vloer zolder | Beperking | - |

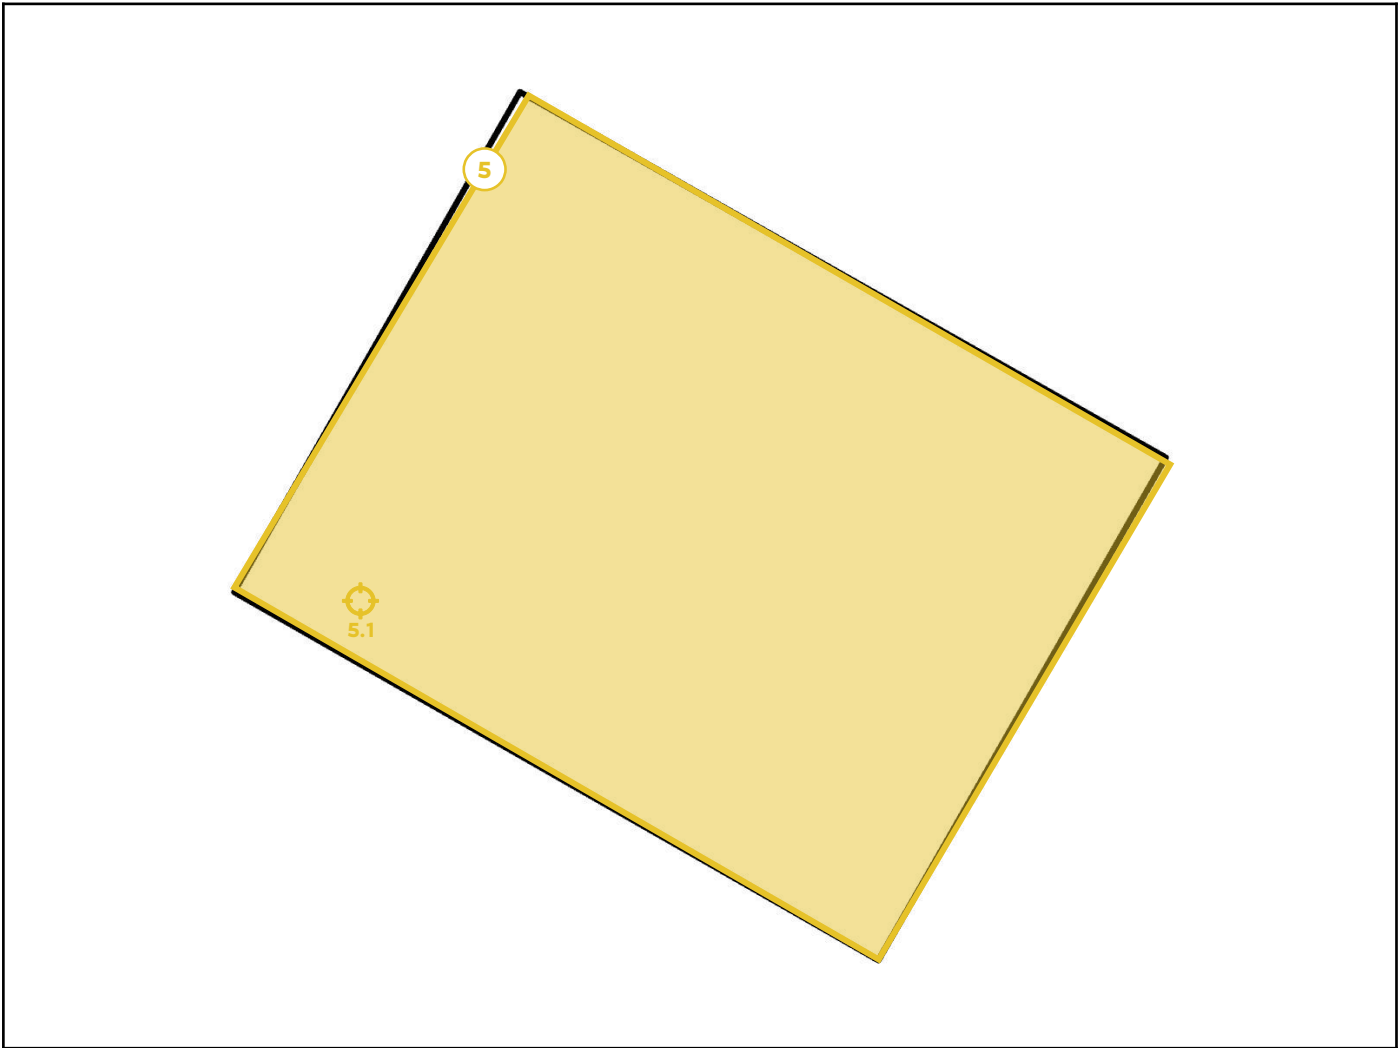
## Plan 2.3: Afdak badkamer

| Beschrijving | Type | Actie |
|---|---|---|
| 5. Onderdak cementplaat afdak badkamer | Asbestmateriaal | Zorgvuldig beheren |

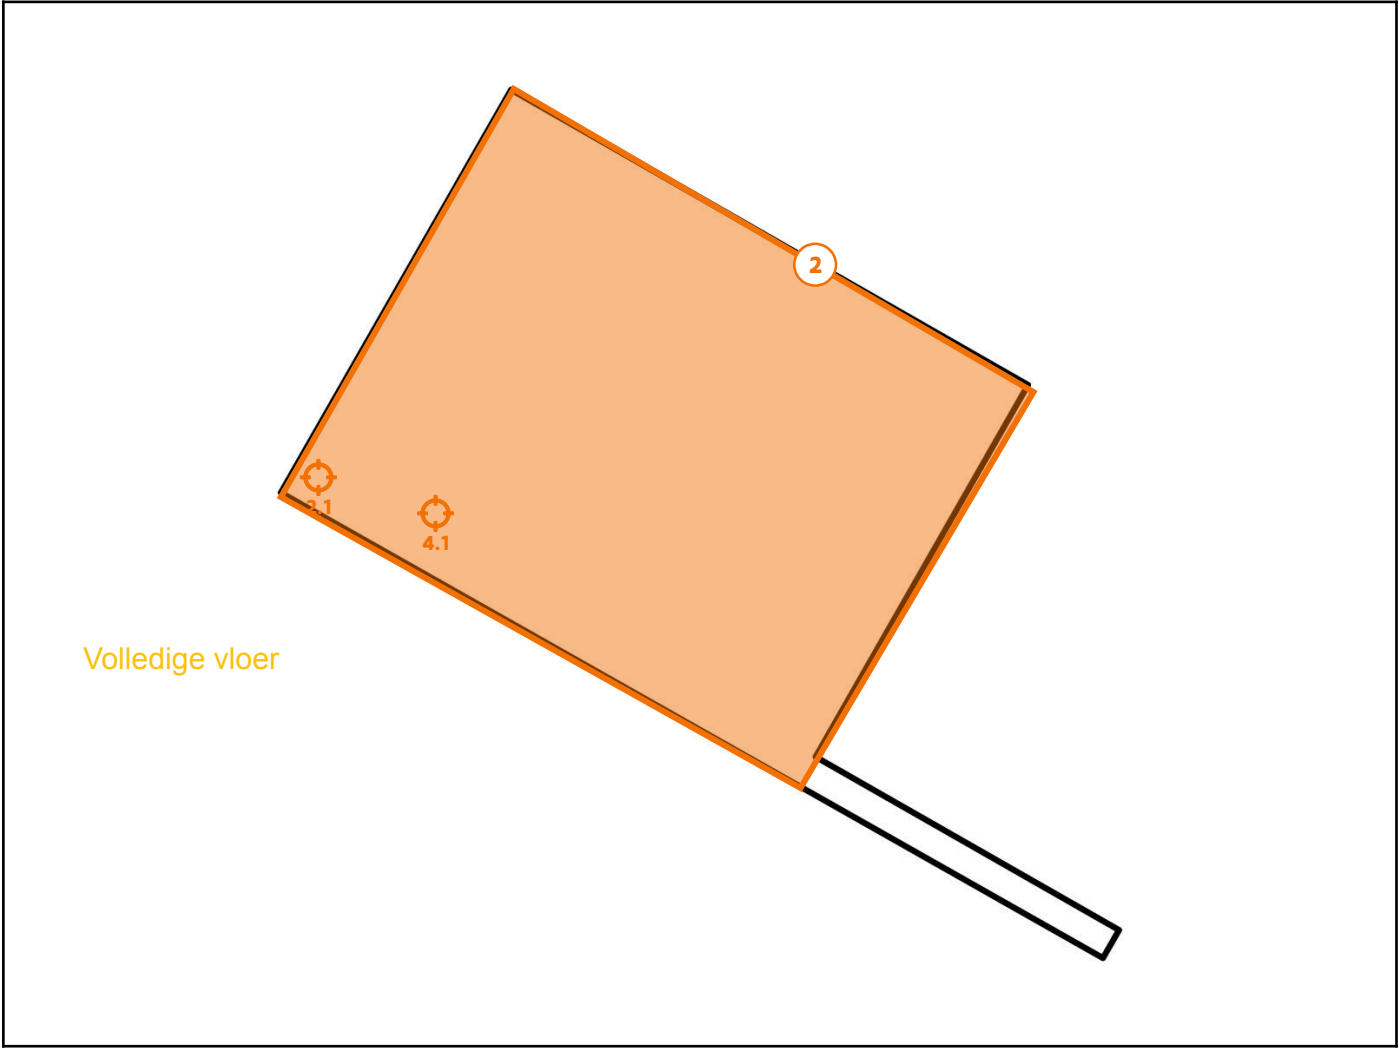
## Plan 3.2: Badkamer

| Beschrijving | Type | Actie |
|---|---|---|
| 2. Dakbedekking golfplaten badkamer | Asbestmateriaal | Verwijderen |
| 4. Vloerzeil met verdachte onderlaag badkamer | Asbestmateriaal | Verwijderen |

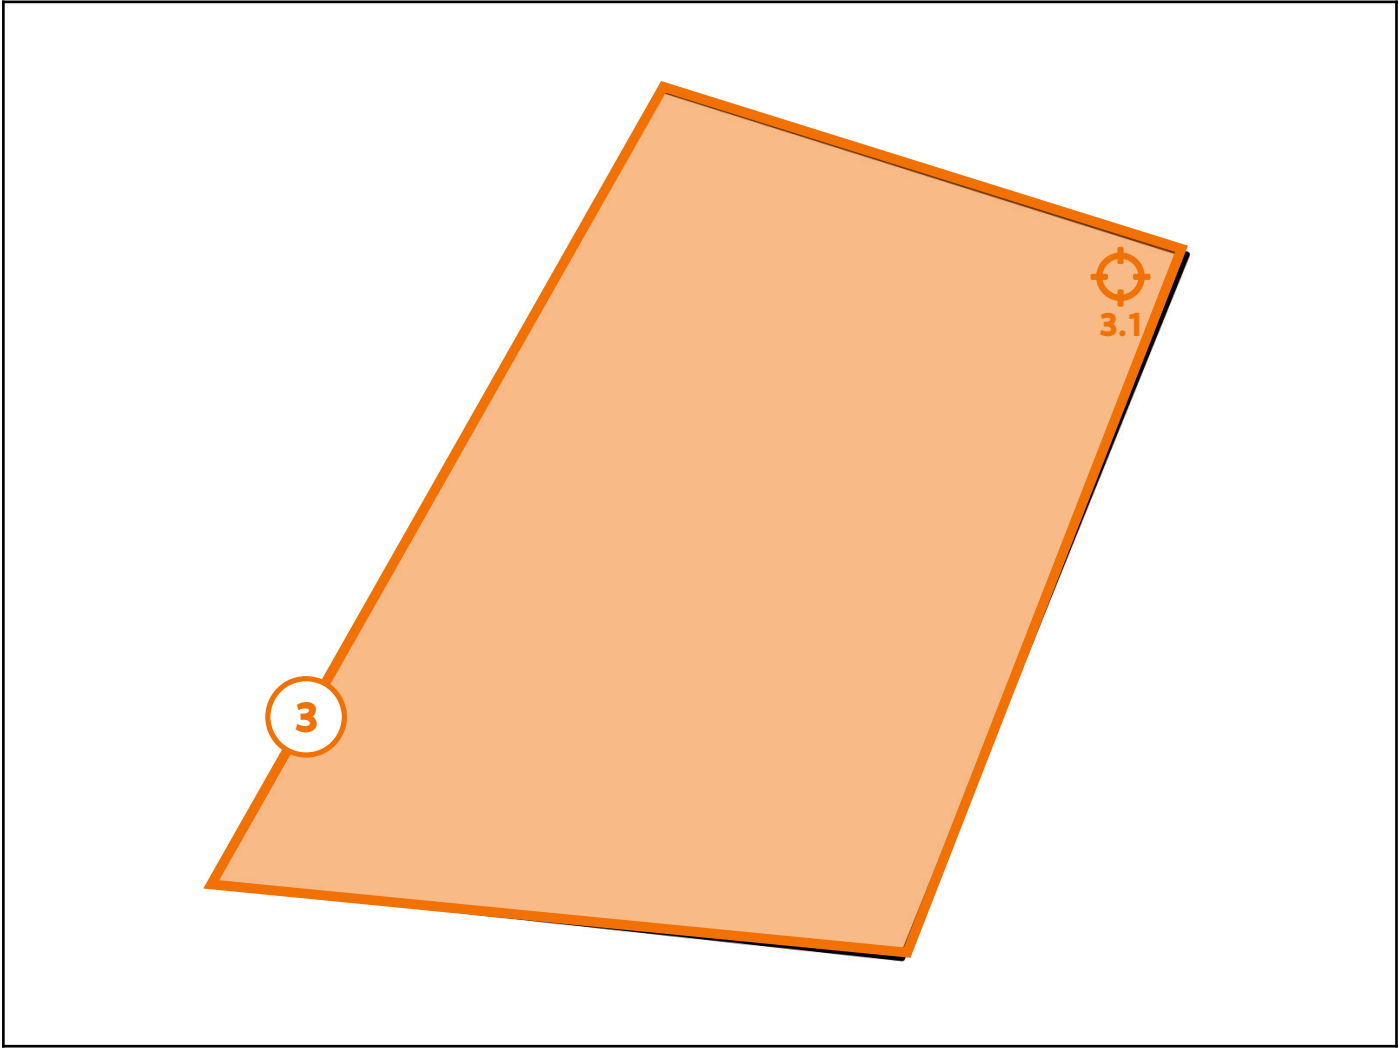
# Plan 4.1: bijenkot

| Beschrijving | Type | Actie |
|---|---|---|
| 3. dakbedekking - golfplaten bijenkot | Asbestmateriaal | <a href="#">Verwijderen</a> |

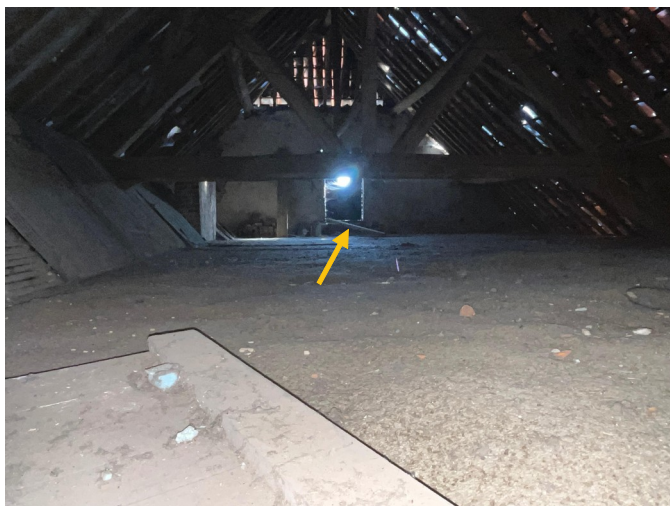
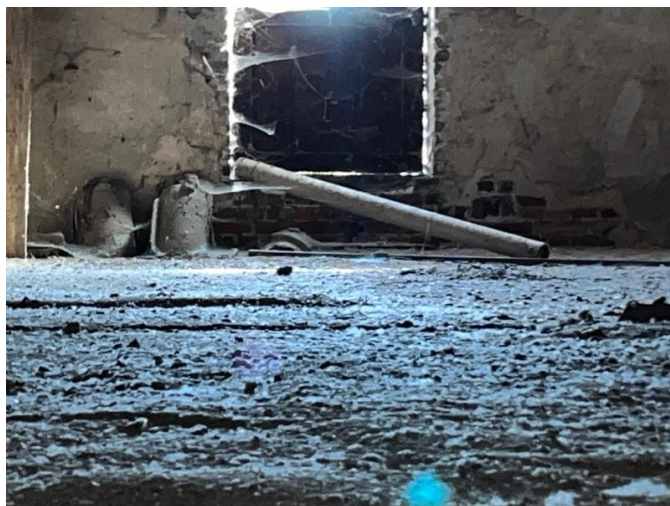
| Beschrijving | Schouwbus zolder |
| Aanwezige resten | Geen resten aanwezig |
| Asbestmaterialen | <ul style="list-style-type: none"><li>• Buis, koker, leiding, pijp, doorvoer</li></ul> |
| Bindmiddel van asbestmateriaal | Cement |
| Gebondenheid op basis van bindmiddel | Hecht |
| Hoeveelheid (gewicht - aantal) | <ul style="list-style-type: none"><li>• 20,00 kg - 1 stuk</li></ul> |
| Opmerking | De hoeveelheid is een schatting, de inschatting werd gemaakt van aan de trap, zoldervloer niet bereikbaar wegens risico op doorzakken |

**Dringend verwijderen**

- Verwijder het asbestafval.
- Voer bijkomende staalname(s) uit.

- Eenvoudige handelingen: mag via doe-het-zelf of door werknemer(s) met opleidingsattest eenvoudige handelingen  
Bij het uitvoeren van eenvoudige handelingen, zoals toegestaan via doe-het-zelfmethoden of door werknemers met een opleidingsattest, is het gebruik van de juiste persoonlijke beschermingsmiddelen (PBM's) verplicht om blootstelling aan asbestvezels te voorkomen. Wij adviseren echter om asbest te laten verwijderen door een werknemer met opleidingscertificaat. Maar het is ook toegestaan via de doe-het-zelfmethode, mits de juiste voorzorgsmaatregelen en PBM's in acht worden genomen. De te gebruiken PBM's zijn:
  - FFP3-mondmasker of halfgelaatsmasker met P3 filter
  - wegwerpoverall (Tyvek CATIII, type 5 en 6)

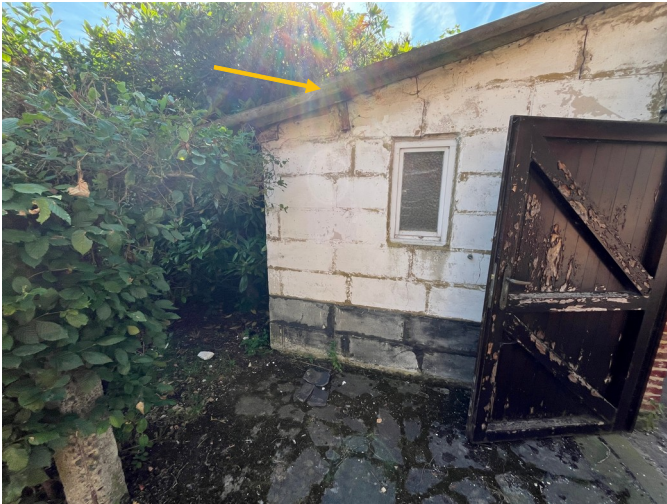
Het asbestmateriaal valt onder de mijlpaal van 2034.

Verwijderen

- Zorg voor een veilig beheer. Vermijd het beschadigen van het asbestmateriaal. Controleer de toestand jaarlijks op wijzigingen.
- Hemelwater dat afspoelt van asbestcement daken of gevels kan asbestdeeltjes bevatten. Gebruik het enkel voor gesloten circuits (bv. spoelen toiletten). Reinig na het vervangen van het dak of de gevel de dakgoten en regenwaterput of -ton om asbesthoudend sediment of slib te verwijderen

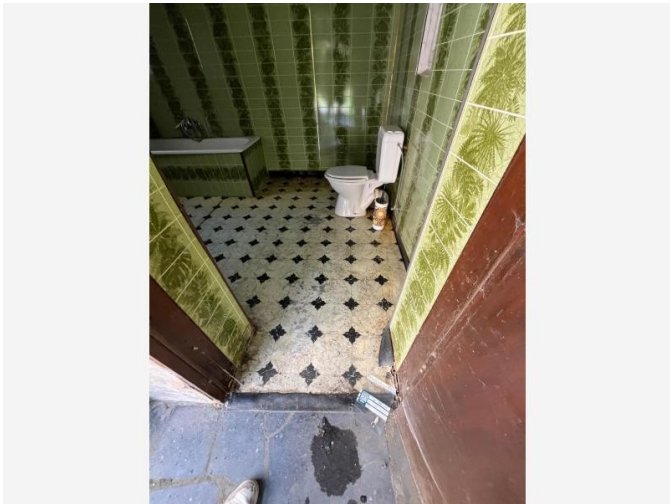
## Fiche 4: Vloerzeil met verdachte onderlaag badkamer

Asbestmateriaal

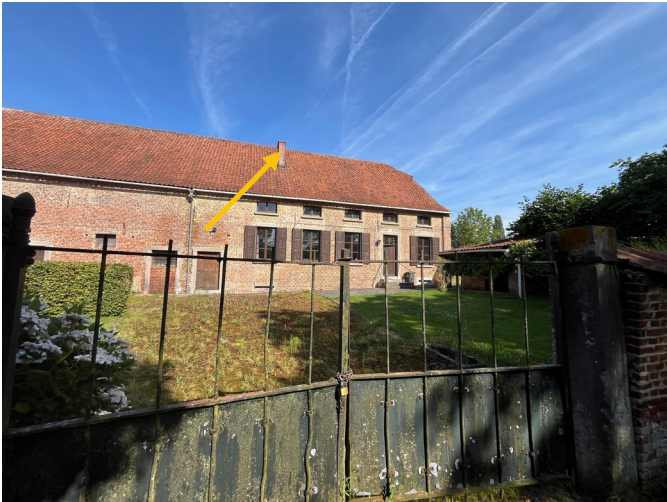
## Fiche 9: Binnenzijde en bovenzijde van de schouw hoofddak

Beperking
