# Asbestinventarisatetest

Maria Verhoevenstraat 4, 2387 Baarle-Hertog

Attestnummer : 20260529-000014.000

Uitgegeven op : 29.05.2026

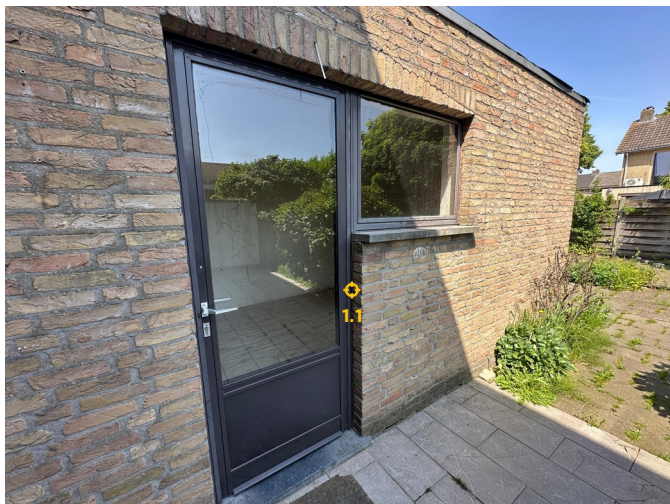
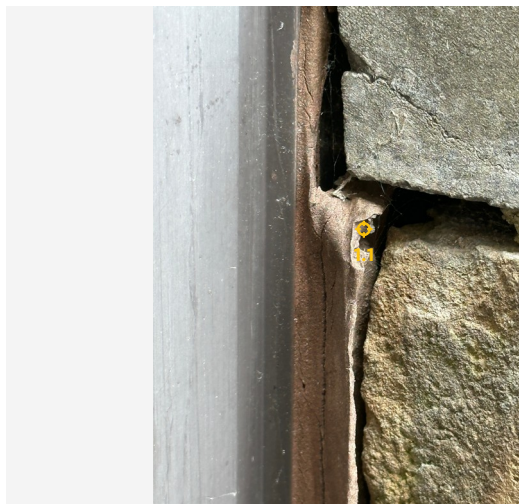
| Fiche 1: Mastiek..... | 16 |

Het asbestmateriaal valt onder de mijlpaal van 2040.

| Eindbeoordeling materiaalarisico | Laag materiaalarisico en/of verlaagde kans op vezelvrijgave |

| Gebondenheid | Categorie 1: hechtgebonden in oorsprong |
| Asbestsoort (vezeltype) | Alleen chrysotiel aanwezig |
| Asbestconcentratie | Laag (< 50%) |
| Toestand van het materiaal | Licht beschadigd, licht verweerd. Intacte calciumsilicaatplaat of materiaal met categorie 3-gebondenheid |

| # | Type | Referentie | Resultaat |
|---|---|---|---|
| 1.1 | Puntmonster | 086/336/2026 | Chrysotiel |

| Beschrijving | Mastiek |
| Omgeving | Buiten |
| Primaire drager | Wandopening verticaal (raam, deur, ...) |

- Zorg voor een veilig beheer. Vermijd het beschadigen van het asbestmateriaal. Controleer de toestand jaarlijks op wijzigingen.

- Eenvoudige handelingen: mag via doe-het-zelf of door werknemer(s) met opleidingsattest eenvoudige handelingen  
Deze toepassing kan door een aannemer die over een opleidingsattest eenvoudige handelingen beschikt of door een particulier (doe-het-zelf), verwijderd worden indien er geen verhoogd risico op vrijgave van asbestvezels (max. concentratie 0,01 vezels/cm<sup>3</sup> - CODEX Art. VI.3-54) ontstaat en de toepassing voorafgaand wordt gefixeerd/bevochtigd; de individuele elementen zonder machinale werktuigen (boormachine, slijpschijf, hogedrukreiniger,...) en zonder breken of gooien een voor een losgemaakt worden; en ten slotte dubbel en luchtdicht verpakt weggevoerd worden naar een erkend afvalpunt (recyclagepark).

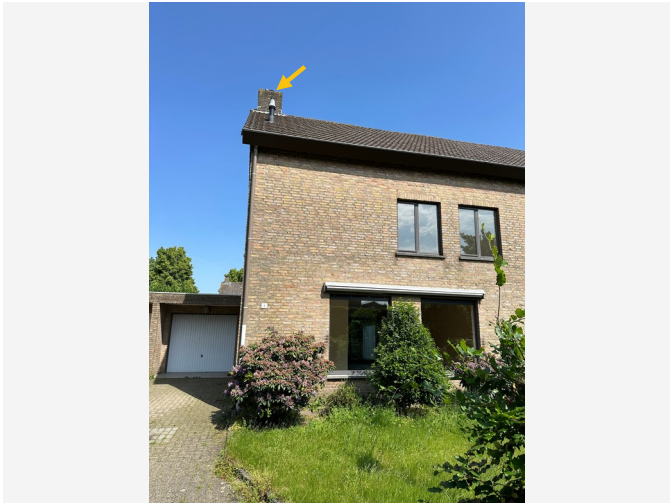
| Fiche 2: Schouw..... | 20 |

**Reden:** Het te onderzoeken materiaal situeert zich hoger dan 3,50 m te rekenen vanaf een veilige ondergrond

**Uitleg van de asbestdeskundige:** De binnenkant van de schouw is niet waarneembaar. De schouw bevat binnenin mogelijk een asbestcement rookgaskanaal. Laat dit onderzoeken bij eventuele werken.

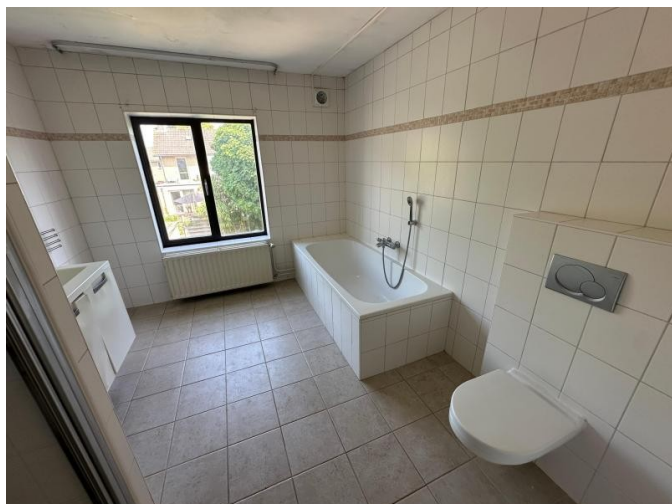
| Fiche 3: Faiencetegels (lijm)..... | 22 |

Faiencetegels zijn mogelijk gelijmd met asbesthoudende lijm. Bij werken, laat dit controleren.

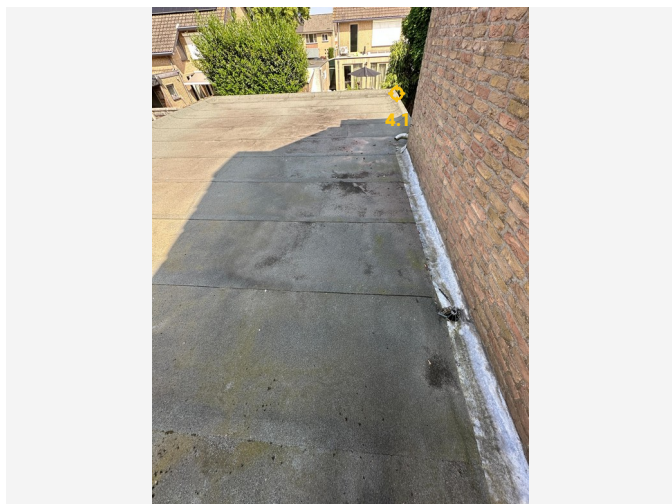
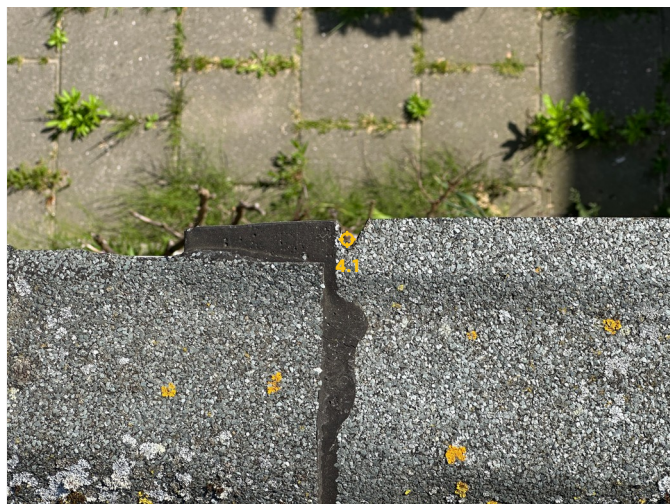
## Fiche 4: Roofing

Geen asbest

| # | Type | Referentie | Resultaat |
|---|---|---|---|
| 4.1 | Puntmonster | 086/335/2026 | Geen asbest |

| Opmerking | Staalname tot op de eventuele onderliggende lagen is niet mogelijk zonder uitbreiding naar een destructief onderzoek. |

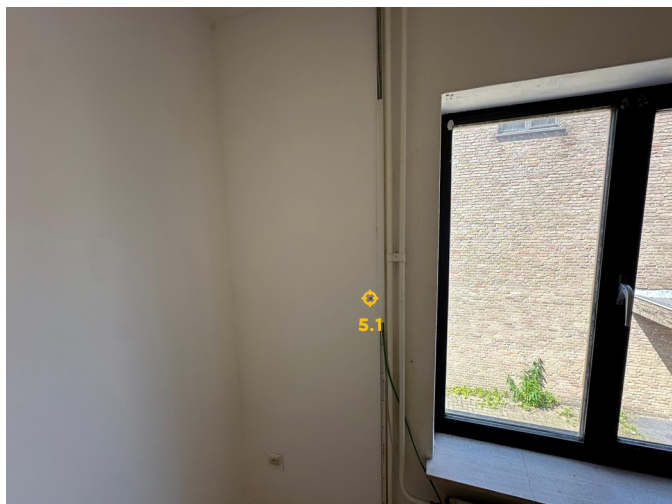
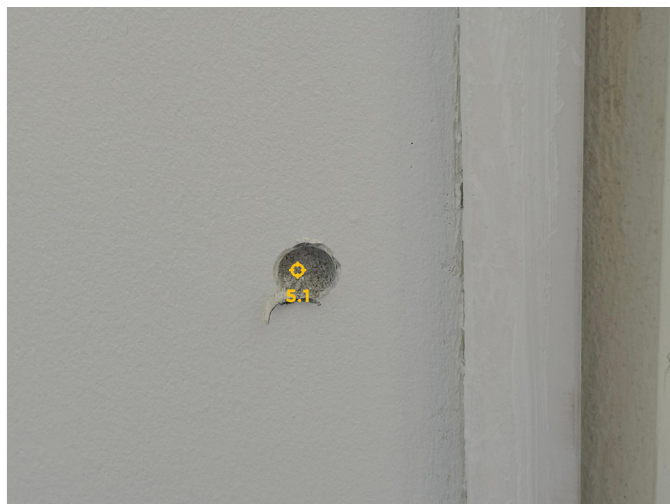
## Fiche 5: Pleisterwerk wanden

Geen asbest

| # | Type | Referentie | Resultaat |
|---|---|---|---|
| 5.1 | Mengmonster | 086/331/2026 | Geen asbest |

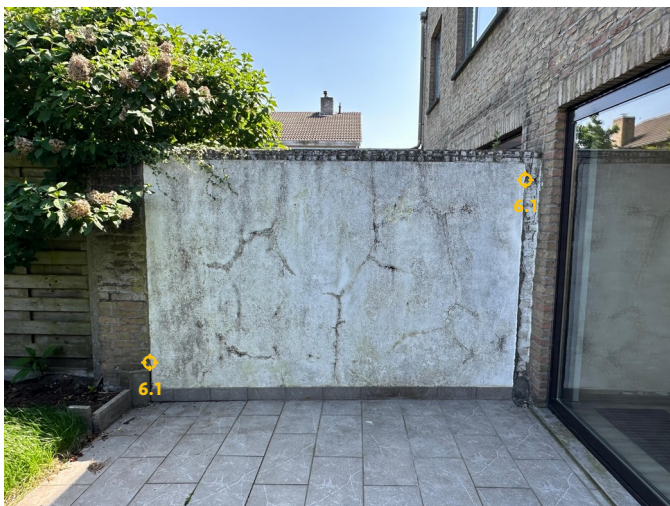
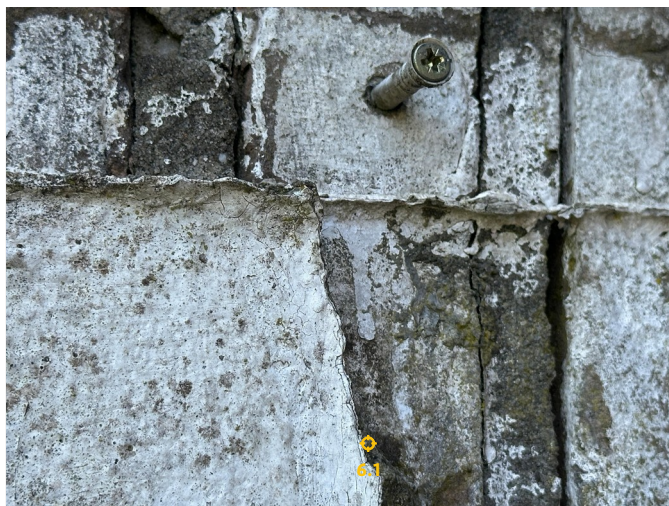
## Fiche 6: Crepi gevels

Geen asbest

| # | Type | Referentie | Resultaat |
|---|---|---|---|
| 6.1 | Mengmonster | 086/334/2026 | Geen asbest |

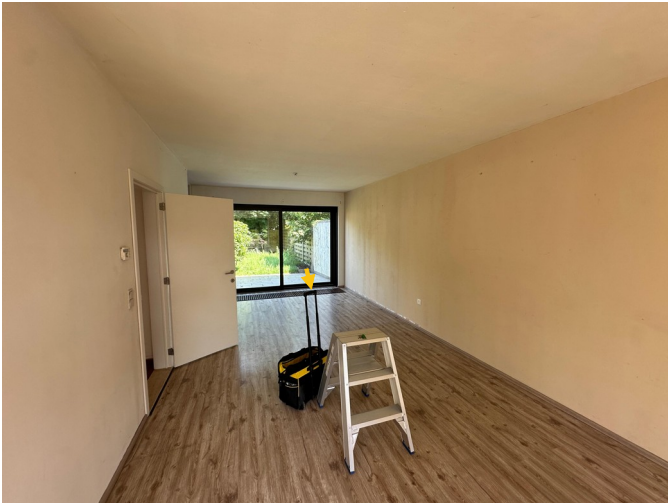
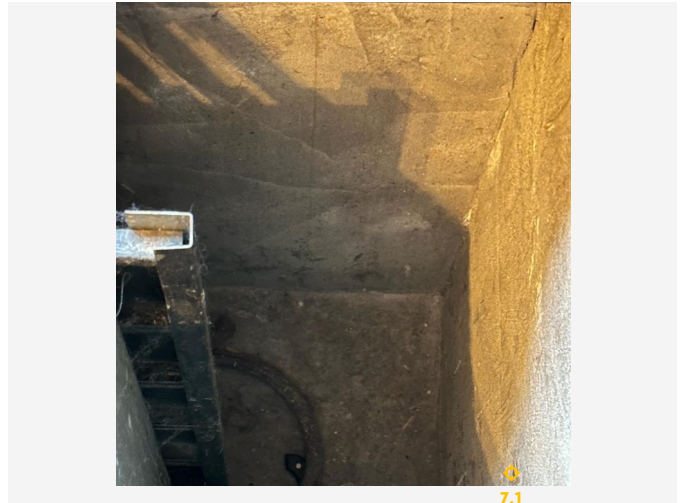
## Fiche 7: Cementen smeerlaag binnen

Geen asbest

| # | Type | Referentie | Resultaat |
|---|---|---|---|
| 7.1 | Mengmonster | 086/333/2026 | Geen asbest |

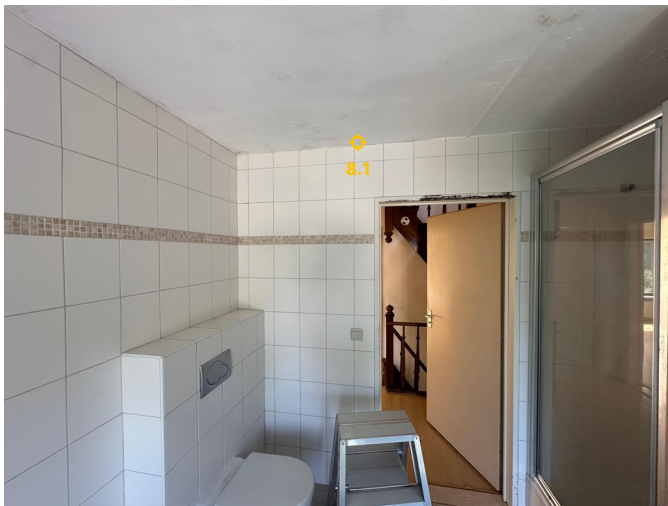
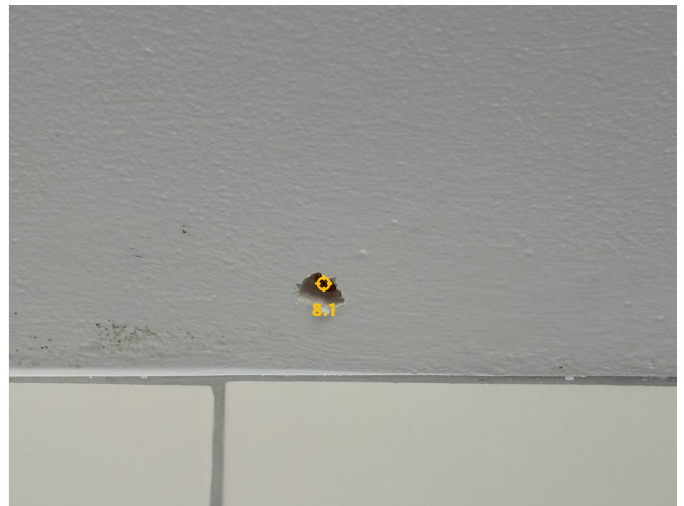
## Fiche 8: Pleisterwerk plafonds

Geen asbest

| # | Type | Referentie | Resultaat |
|---|---|---|---|
| 8.1 | Mengmonster | 086/332/2026 | Geen asbest |

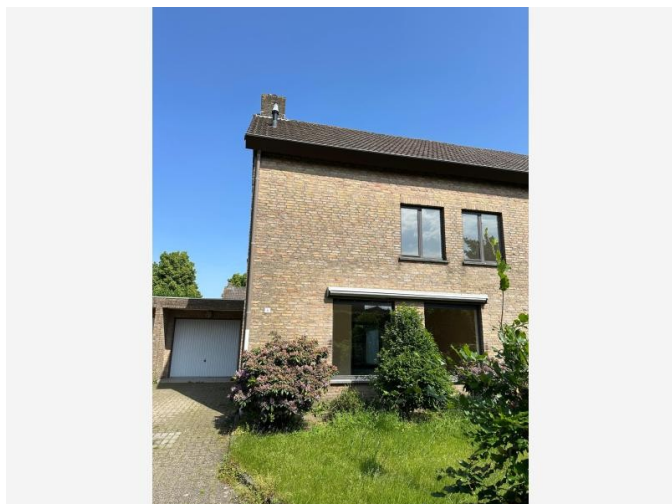
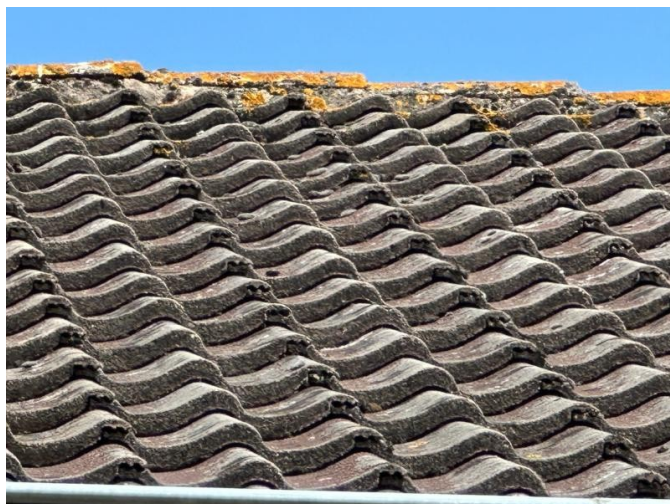
### Fiche 9: Dakbedekking bestaande uit pannen (niet verdacht)

| Beschrijving | Notitie | Terug te vinden op plannen |
|---|---|---|
| Fiche 9: Dakbedekking bestaande uit pannen (niet verdacht) | De dakbedekking is niet-asbestverdacht. | Plan 1.6: Zolder plan 2 |

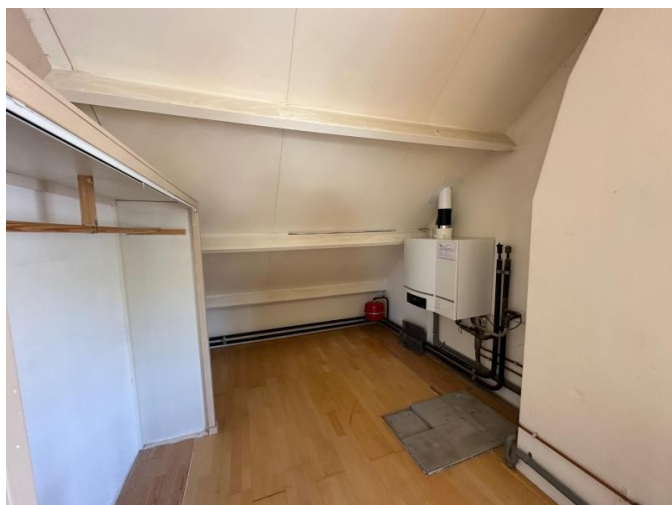
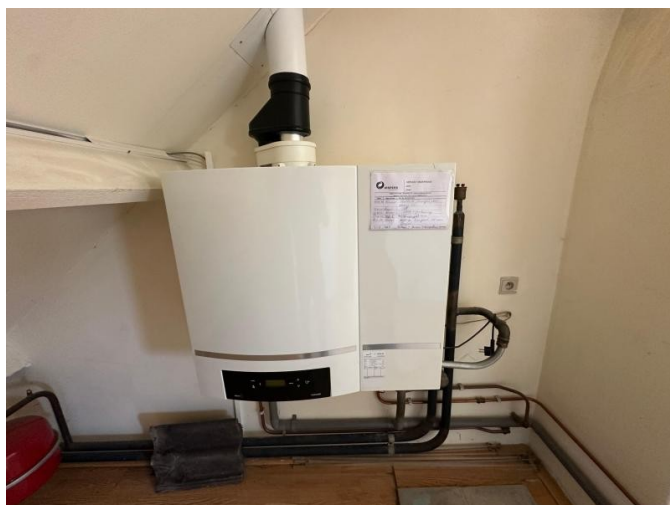
### Fiche 10: CV-ketel (niet verdacht)

| Beschrijving | Notitie | Terug te vinden op plannen |
|---|---|---|
| Fiche 10: CV-ketel (niet verdacht) | De CV-ketel (dichtingen, isolerend materiaal) is niet asbestverdacht. | - |

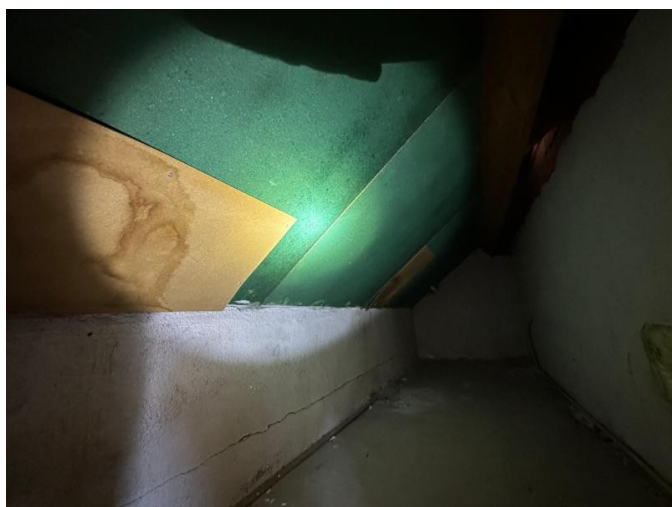
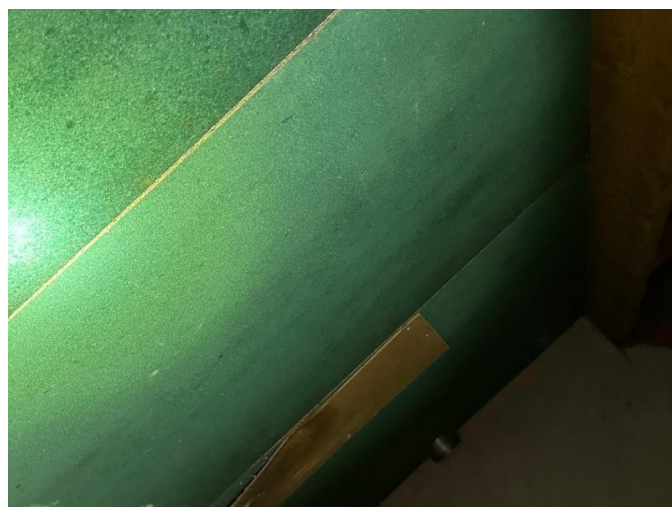
### Fiche 13: Geen asbestverdacht onderdak aangetroffen

| Beschrijving | Notitie | Terug te vinden op plannen |
|---|---|---|
| Fiche 13: Geen asbestverdacht onderdak aangetroffen | Aan de binnenkant van de zolder kunnen wij vaststellen dat het onderdak bestaat uit hout. Wij zijn ter plaatse niet in de mogelijkheid om een pan op te heffen gezien de hoogte en de onbereikbaarheid. | Plan 1.6: Zolder plan 2 |
