Asbestinventarisatetest

Jozef Verbovenlei 45/202, 2100 Antwerpen

Niet-asbestveilig

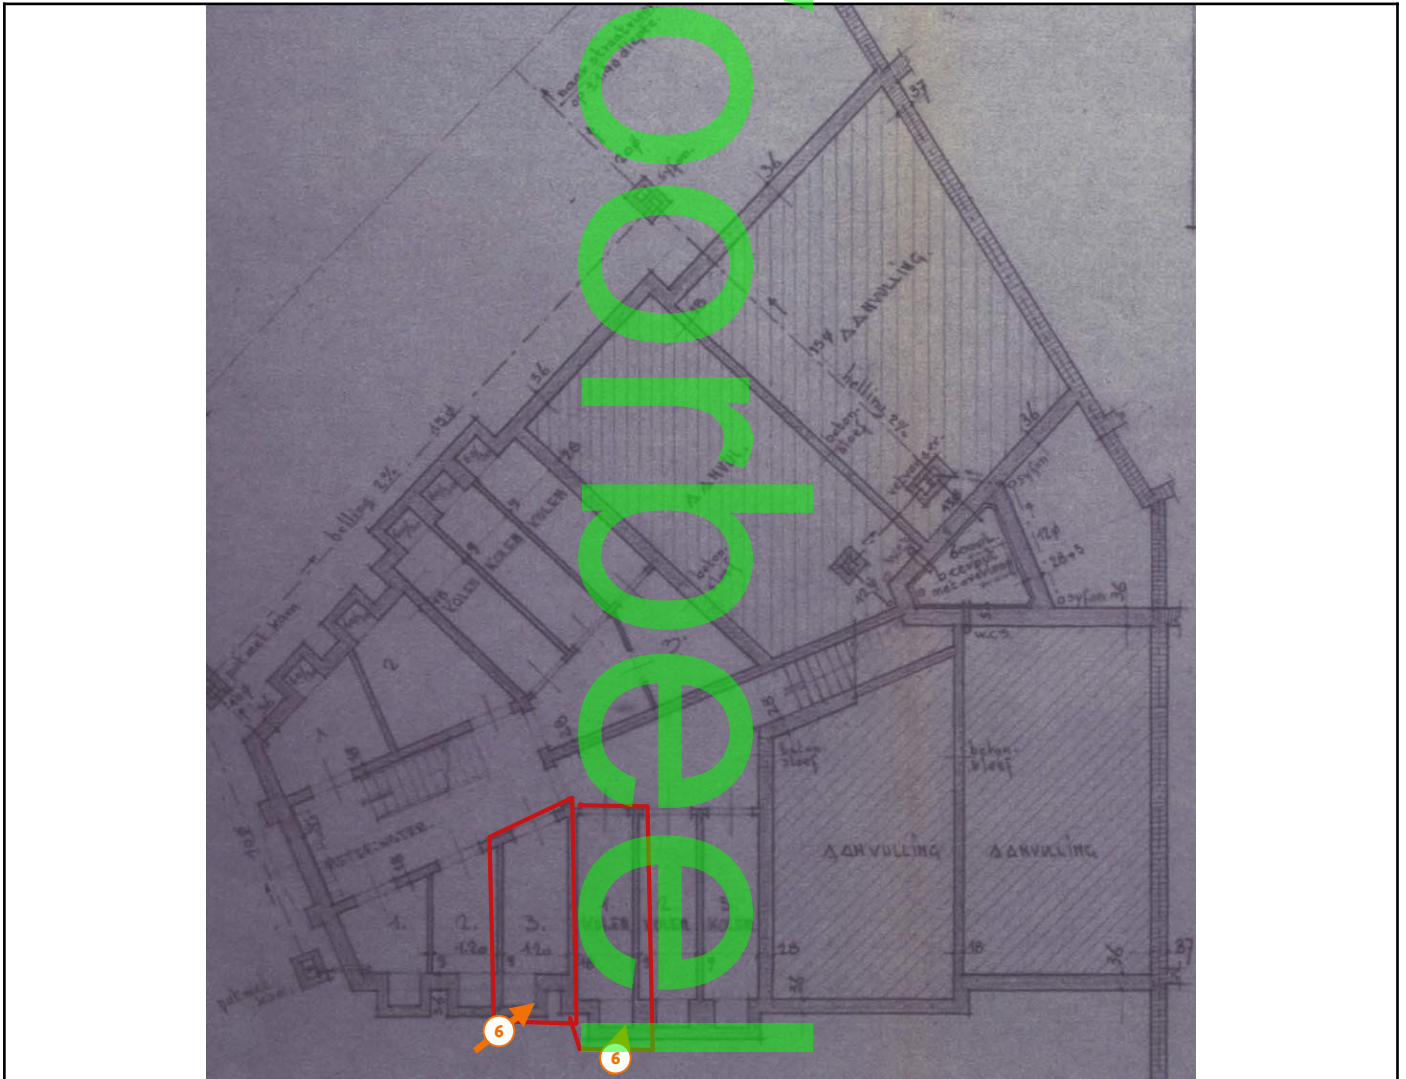
Plan 1.1: Kelder

Beschrijving	Type	Actie
6. Afvoerbuis	Asbestmateriaal	Maatregelen nemen

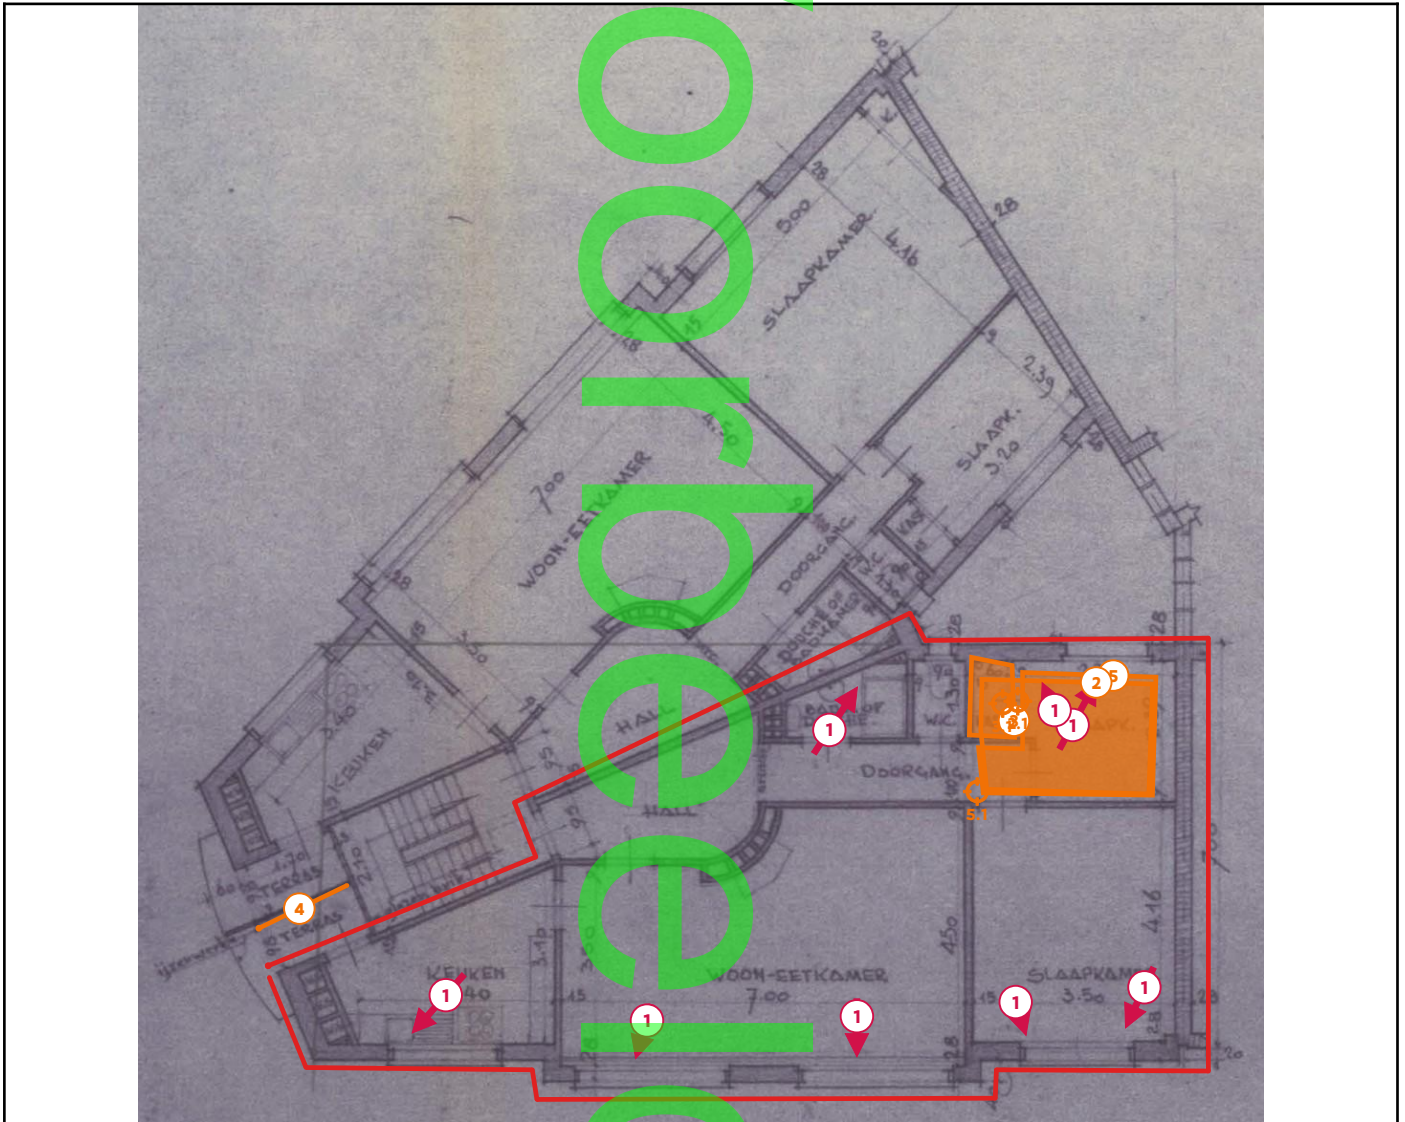
Plan 1.4: Plattegrond V2 (1.1)

Beschrijving	Type	Actie
1. pakkingen en dichtingen radiatoren.	Asbestmateriaal	Dringend verwijderen
2. Zwarte lijm	Asbestmateriaal	Verwijderen
2.1 Code: 17/6/26-ABL6	Kleefmonster	-
3. Colovinyl tegel (grijs)	Asbestmateriaal	Verwijderen
3.1 Code: 17/6/26-ABL2	Puntmonster	-

4. Terras scheiding plaat	Asbestmateriaal	Verwijderen
5. Colovinyl tegel (rood)	Asbestmateriaal	Verwijderen
5.1 Code: 17/6/26-ABL1	Puntmonster	-

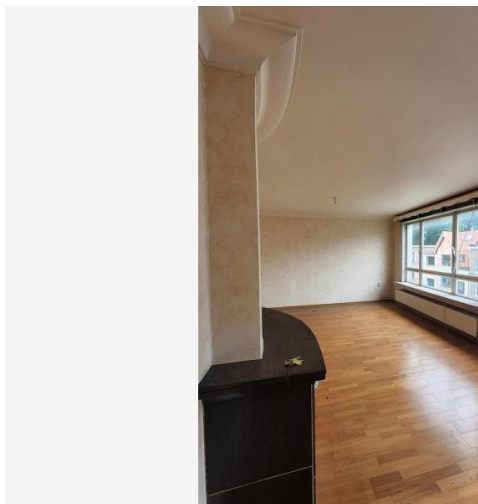
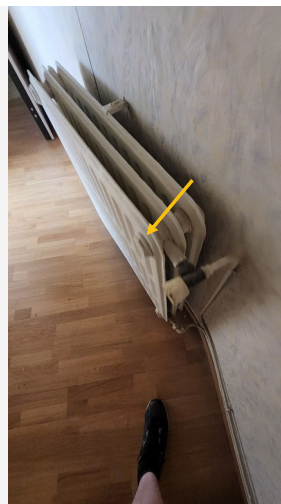
Eindbeoordeling materiaalrisico	Hoog materiaalrisico en/of hoge kans op vezelvrijgave
---------------------------------	---

Gebondenheid	Categorie 2: niet-hechtgebonden met matrix
Asbestsoort (vezeltype)	Alleen chrysotiel aanwezig
Asbestconcentratie	Hoog ($\geq 50\%$)
Afschermingsgraad van het gehele materiaal	Geheel of deels vrij aan binnenluchtstromen
Toestand van het materiaal	Matig beschadigd, matig verweerd

Beschrijving	pakkingen en dichtingen radiatoren.
Omgeving	Binnen
Primaire drager	HVAC infrastructuur en uitrusting
Asbestmateriaal	Pakking, dichting
Bindmiddel van asbestmateriaal	Karton - papier - viltachtig
Gebondenheid op basis van bindmiddel	Niet-hechtgebonden
Hoeveelheid (gewicht - aantal)	<ul style="list-style-type: none">• 0,01 kg - 8 stuks
Totaal gewicht	0,08 kg
Eenvoudig bereikbaar	Ja
Bevestigingswijze	<ul style="list-style-type: none">• Geklemd
Identificatiemethode	<p>De asbestdeskundige beoordeelt het materiaal als asbestverdacht en dus asbesthoudend, en dit zonder monstername.</p> <p>Motivatie: De monstername brengt andere schade aan dan schade die inherent is aan de monstername.</p>
Destructieve handeling voor identificatie	Nee

Dringend verwijderen

- Zorg voor een veilig beheer. Vermijd het beschadigen van het asbestmateriaal. Controleer de toestand jaarlijks op wijzigingen.
- Scherm in afwachting van verwijdering het asbestmateriaal af van luchtstromingen en verstoring: bijvoorbeeld door het te verpakken, te fixeren, af te dekken, signalisatie - afbakening aan te brengen, ...
- Voer bijkomende staalname(s) uit.

- Eenvoudige handelingen: mag via doe-het-zelf of door werknemer(s) met opleidingsattest eenvoudige handelingen
Eenvoudige handelingen: mag via doe-het-zelf of door werknemer(s) met opleidingsattest eenvoudige handelingen De toepassingen zijn eenvoudig bereikbaar en kunnen zelf verwijderd worden.
Verwijderingsinstructies: De toepassingen dienen in hun geheel verwijderd te worden, zonder ze te breken, om vezelverspreiding te voorkomen. Bevochtigen en fixeer de leien grondig voordat je ze verwijdert. Gebruik traagdraaiend gereedschap om schade of breuk van de toepassing te voorkomen. Indien nodig, gebruik een hoogtewerker om veilig te werken op hoogte. Benodigde persoonlijke beschermingsmiddelen (PBMs): FFP3-mondmasker Handschoenen Wegwerpoverall (Type 6) Veiligheidsschoenen Afvoer: De toepassing moeten

dubbel verpakt worden en afgevoerd naar een erkende asbestafvalverwerker. Dit kan eventueel in een container met daarin een asbestzak om ze afvoer veilig te stellen. Voor meer info: <https://ovam.vlaanderen.be/wie-mag-wat-verwijderen> <https://ovam.vlaanderen.be/voorzorgsmaatregelen-bij-asbestverwijdering>

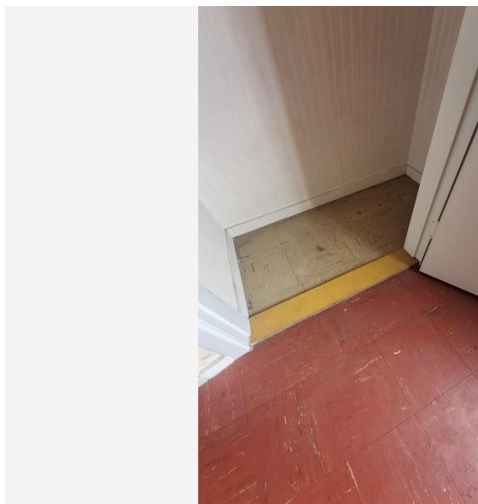
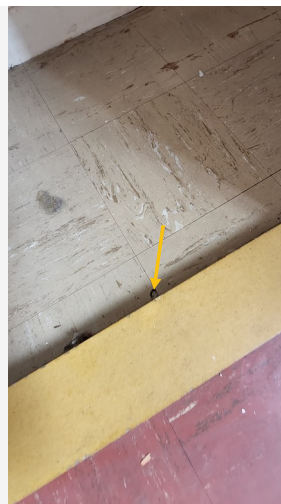
Eindbeoordeling materiaalrisico	Verhoogd materiaalrisico en/of verhoogde kans op vezelvrijgave
---------------------------------	--

Gebondenheid	Categorie 1: hechtgebonden in oorsprong
Asbestsoort (vezeltype)	Alleen chrysotiel aanwezig
Asbestconcentratie	Laag (< 50%)
Afschermingsgraad van het gehele materiaal	Geheel of deels vrij aan de binnenlucht, maar geen contact met binnenluchtstromen
Toestand van het materiaal	Matig beschadigd, matig verweerd

#	Type	Referentie	Resultaat
2.1	Kleefmonster	17/6/26-ABL6	Chrysotiel

Beschrijving	Zwarte lijm
Omgeving	Binnen
Primaire drager	Vloer
Asbestmateriaal	In-situ afwerkingslagen - Lijm laag
Bindmiddel van asbestmateriaal	Lijm
Gebondenheid op basis van bindmiddel	Hecht
Hoeveelheid (oppervlakte - dikte - aantal)	<ul style="list-style-type: none">• 25,00 m² - 3,00 mm - 1 stuk
Totaal volume	0,075 m ³
Eenvoudig bereikbaar	Ja
Bevestigingswijze	<ul style="list-style-type: none">• Verlijmd, ingegoten, versmeerd
Identificatiemethode	Een monstername door de asbestdeskundige met laboanalyse door een asbestlabo.
Destructieve handeling voor identificatie	Nee

Verwijderen

- Zorg voor een veilig beheer. Vermijd het beschadigen van het asbestmateriaal. Controleer de toestand jaarlijks op wijzigingen.
- Scherm in afwachting van verwijdering het asbestmateriaal af van luchtstromingen en verstoring: bijvoorbeeld door het te verpakken, te fixeren, af te dekken, signalisatie - afbakening aan te brengen, ...
- Voer bijkomende staalname(s) uit.

- Hermetische zone (erkend asbestverwijderaars)
Deze toepassing mag uitsluitend door een erkende asbestverwijderaars via de methodiek van hermetische zone verwijderd worden omdat verwijdering via de methodiek van eenvoudige handelingen en/of couveusezakmethode niet toegelaten is. De verwijdering leidt automatisch tot een verhoogd risico op vrijgave van asbestvezels (maximale concentratie 0,01 vezels/cm - CODEX Art. VI.3-54). (Bron: CODEX - Art. VI.3-61- par 1.).

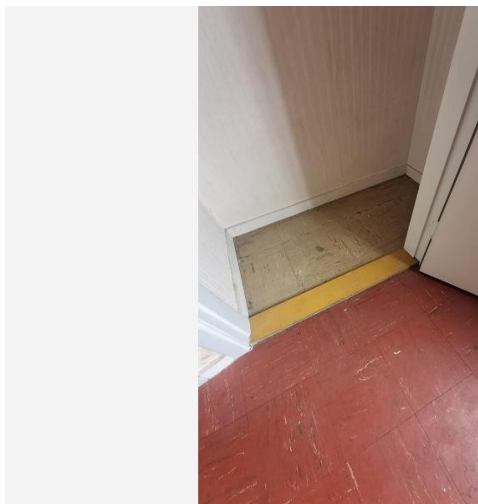
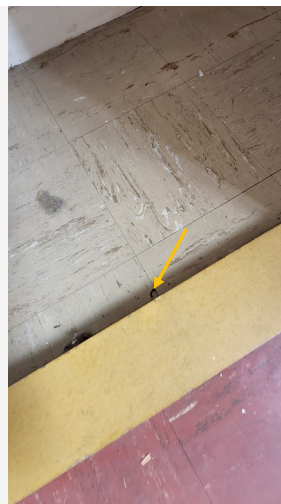
Eindbeoordeling materiaalrisico	Verhoogd materiaalrisico en/of verhoogde kans op vezelvrijgave
---------------------------------	--

Gebondenheid	Categorie 1: hechtgebonden in oorsprong
Asbestsoort (vezeltype)	Alleen chrysotiel aanwezig
Asbestconcentratie	Laag (< 50%)
Afschermingsgraad van het gehele materiaal	Geheel of deels vrij aan de binnenlucht, maar geen contact met binnenluchtstromen
Toestand van het materiaal	Matig beschadigd, matig verweerd

#	Type	Referentie	Resultaat
3.1	Puntmonster	17/6/26-ABL2	Chrysotiel

Beschrijving	Colovinyl tegel (grijs)
Omgeving	Binnen
Primaire drager	Vloer
Asbestmateriaal	Prefab - afwerking - Tegel
Bindmiddel van asbestmateriaal	Kunststof of -hars
Gebondenheid op basis van bindmiddel	Hecht
Hoeveelheid (oppervlakte - dikte - aantal)	<ul style="list-style-type: none">• 2,00 m² - 1,00 cm - 1 stuk
Totaal volume	0,02 m ³
Eenvoudig bereikbaar	Ja
Bevestigingswijze	<ul style="list-style-type: none">• Verlijmd, ingegoten, versmeerd
Identificatiemethode	Een monstername door de asbestdeskundige met laboanalyse door een asbestlabo.
Destructieve handeling voor identificatie	Nee

Verwijderen

- Zorg voor een veilig beheer. Vermijd het beschadigen van het asbestmateriaal. Controleer de toestand jaarlijks op wijzigingen.
- Scherm in afwachting van verwijdering het asbestmateriaal af van luchtstromingen en verstoring: bijvoorbeeld door het te verpakken, te fixeren, af te dekken, signalisatie - afbakening aan te brengen, ...

- Hermetische zone (erkend asbestverwijderaars)
Deze toepassing mag uitsluitend door een erkende asbestverwijderaars via de methodiek van hermetische zone verwijderd worden omdat verwijdering via de methodiek van eenvoudige handelingen en/of couveusezakmethode niet toegelaten is. De verwijdering leidt automatisch tot een verhoogd risico op vrijgave van asbestvezels (maximale concentratie 0,01 vezels/cm - CODEX Art. VI.3-54). (Bron: CODEX - Art. VI.3-61.- par 1.).

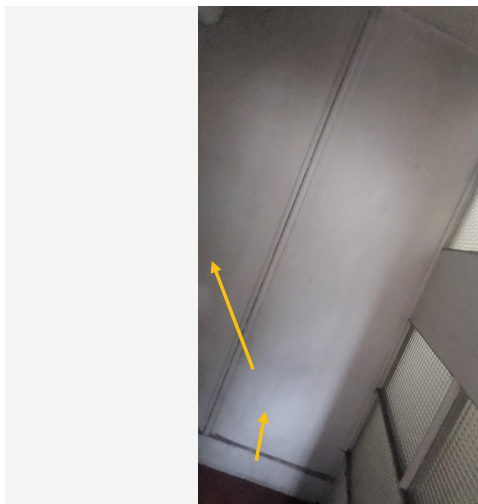
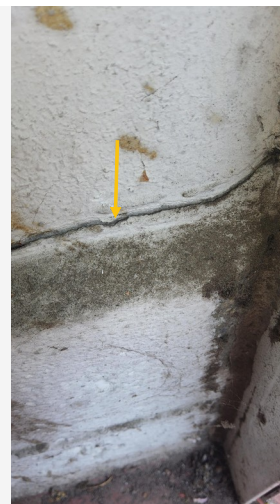
Eindbeoordeling materiaalrisico	Verhoogd materiaalrisico en/of verhoogde kans op vezelvrijgave
---------------------------------	--

Gebondenheid	Categorie 1: hechtgebonden in oorsprong
Asbestsoort (vezeltype)	Crocidoliet aanwezig
Asbestconcentratie	Laag (< 50%)
Afschermingsgraad van het gehele materiaal	Geheel of deels vrij aan de buitenlucht, maar geen contact met binnenlucht
Toestand van het materiaal	Matig beschadigd, matig verweerd

Beschrijving	Terras scheiding plaat
Omgeving	Binnen
Primaire drager	Wand buitenschil
Asbestmateriaal	Plaat, paneel, tablet - Type Menuiserie
Bindmiddel van asbestmateriaal	Cement
Gebondenheid op basis van bindmiddel	Hecht
Hoeveelheid (oppervlakte - dikte - aantal)	<ul style="list-style-type: none">• 1,00 m² - 1,00 cm - 1 stuk
Totaal volume	0,01 m ³
Eenvoudig bereikbaar	Ja
Bevestigingswijze	<ul style="list-style-type: none">• Geklemd
Identificatiemethode	<p>De asbestdeskundige beoordeelt het materiaal als asbestverdacht en dus asbesthoudend, en dit zonder monstername.</p> <p>Motivatie: De materialen behoren niet toe aan de eigenaar voor wie de asbestdeskundige de asbestinventaris uitvoert.</p>
Destructieve handeling voor identificatie	Nee

Verwijderen

- Zorg voor een veilig beheer. Vermijd het beschadigen van het asbestmateriaal. Controleer de toestand jaarlijks op wijzigingen.
- Scherm in afwachting van verwijdering het asbestmateriaal af van luchtstromingen en verstoring: bijvoorbeeld door het te verpakken, te fixeren, af te dekken, signalisatie - afbakening aan te brengen, ...
- Voer bijkomende staalname(s) uit.

- Eenvoudige handelingen: mag via doe-het-zelf of door werknemer(s) met opleidingsattest eenvoudige handelingen
Eenvoudige handelingen: mag via doe-het-zelf of door werknemer(s) met opleidingsattest eenvoudige handelingen De toepassingen zijn eenvoudig bereikbaar en kunnen zelf verwijderd worden.
Verwijderingsinstructies: De toepassingen dienen in hun geheel verwijderd te worden, zonder ze te breken, om vezelverspreiding te voorkomen. Bevochtigen en fixeer de leien grondig voordat je ze verwijdert. Gebruik traagdraaiend gereedschap om schade of breuk van de toepassing te voorkomen. Indien nodig, gebruik een hoogtewerker om veilig te werken op hoogte. Benodigde persoonlijke beschermingsmiddelen (PBMs): FFP3-mondmasker Handschoenen Wegwerpoverall (Type 6) Veiligheidsschoenen Afvoer: De toepassing moeten

dubbel verpakt worden en afgevoerd naar een erkende asbestafvalverwerker. Dit kan eventueel in een container met daarin een asbestzak om ze afvoer veilig te stellen. Voor meer info: <https://ovam.vlaanderen.be/wie-mag-wat-verwijderen> <https://ovam.vlaanderen.be/voorzorgsmaatregelen-bij-asbestverwijdering>

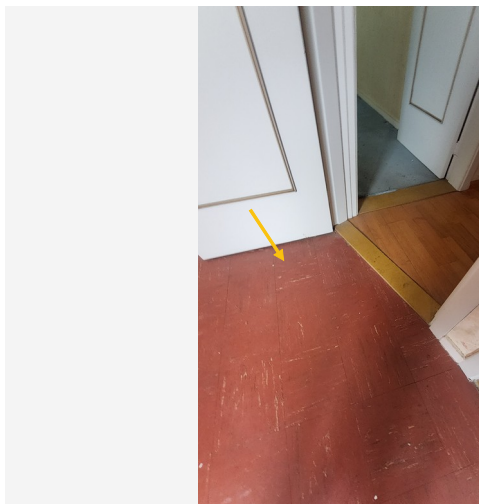
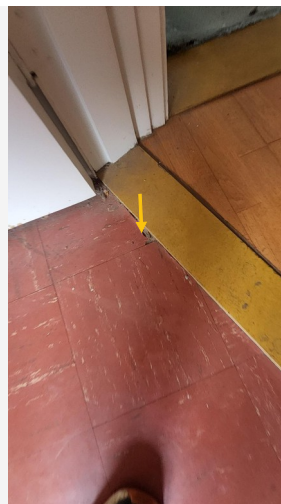
Eindbeoordeling materiaalrisico	Verhoogd materiaalrisico en/of verhoogde kans op vezelvrijgave
---------------------------------	--

Gebondenheid	Categorie 1: hechtgebonden in oorsprong
Asbestsoort (vezeltype)	Alleen chrysotiel aanwezig
Asbestconcentratie	Laag (< 50%)
Afschermingsgraad van het gehele materiaal	Geheel of deels vrij aan de binnenlucht, maar geen contact met binnenluchtstromen
Toestand van het materiaal	Matig beschadigd, matig verweerd

#	Type	Referentie	Resultaat
5.1	Puntmonster	17/6/26-ABL1	Chrysotiel

Beschrijving	Colovinyl tegel (rood)
Omgeving	Binnen
Primaire drager	Vloer
Asbestmateriaal	Prefab - afwerking - Tegel
Bindmiddel van asbestmateriaal	Kunststof of -hars
Gebondenheid op basis van bindmiddel	Hecht
Hoeveelheid (oppervlakte - dikte - aantal)	<ul style="list-style-type: none">• 20,00 m² - 1,00 cm - 1 stuk
Totaal volume	0,20 m ³
Eenvoudig bereikbaar	Ja
Bevestigingswijze	<ul style="list-style-type: none">• Verlijmd, ingegoten, versmeerd
Identificatiemethode	Een monstername door de asbestdeskundige met laboanalyse door een asbestlabo.
Destructieve handeling voor identificatie	Nee

Verwijderen

- Zorg voor een veilig beheer. Vermijd het beschadigen van het asbestmateriaal. Controleer de toestand jaarlijks op wijzigingen.
- Scherm in afwachting van verwijdering het asbestmateriaal af van luchtstromingen en verstoring: bijvoorbeeld door het te verpakken, te fixeren, af te dekken, signalisatie - afbakening aan te brengen, ...

- Hermetische zone (erkend asbestverwijderaars)
Deze toepassing mag uitsluitend door een erkende asbestverwijderaars via de methodiek van hermetische zone verwijderd worden omdat verwijdering via de methodiek van eenvoudige handelingen en/of couveusezakmethode niet toegelaten is. De verwijdering leidt automatisch tot een verhoogd risico op vrijgave van asbestvezels (maximale concentratie 0,01 vezels/cm - CODEX Art. VI.3-54). (Bron: CODEX - Art. VI.3-61.- par 1.).

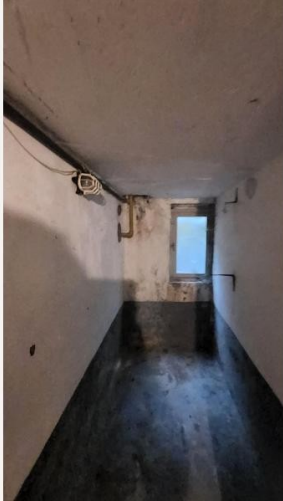
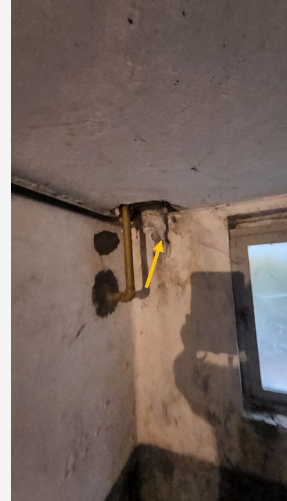
Eindbeoordeling materiaalrisico	Verhoogd materiaalrisico en/of verhoogde kans op vezelvrijgave
---------------------------------	--

Gebondenheid	Categorie 1: hechtgebonden in oorsprong
Asbestsoort (vezeltype)	Crocidoliet aanwezig
Asbestconcentratie	Laag (< 50%)
Afschermingsgraad van het gehele materiaal	Geheel of deels vrij aan de binnenlucht, maar geen contact met binnenluchtstromen
Toestand van het materiaal	Licht beschadigd, licht verweerd. Intacte calciumsilicaatplaat of materiaal met categorie 3-gebondenheid

Beschrijving	Afvoerbuiz
Omgeving	Binnen
Primaire drager	Sanitaire infrastructuur en uitrusting (toe- en afvoer)
Asbestmateriaal	Buis, koker, leiding, pijp, doorvoer
Bindmiddel van asbestmateriaal	Cement
Gebondenheid op basis van bindmiddel	Hecht
Hoeveelheid (lengte - omtrek - dikte - aantal)	<ul style="list-style-type: none">• 0,50 m - 30,00 cm - 3,00 cm - 1 stuk
Totaal volume	0,005 m ³
Eenvoudig bereikbaar	Nee <ul style="list-style-type: none">• Verwijdering tast de bouwkundige integriteit aan.
Bevestigingswijze	<ul style="list-style-type: none">• Verlijmd, ingegoten, versmeerd
Identificatiemethode	De asbestdeskundige beoordeelt het materiaal als asbestverdacht en dus asbesthoudend, en dit zonder monstername. Motivatie: De materialen behoren niet toe aan de eigenaar voor wie de asbestdeskundige de asbestinventaris uitvoert.
Destructieve handeling voor identificatie	Nee
Opmerking	In de private kelders werden nog afvoerbuizen vastgesteld van de gemeenschap. De buizen zijn asbest(verdacht). Gezien deze door de private delen lopen, dienen deze opgenomen te worden in het attest

Maatregelen nemen

- Zorg voor een veilig beheer. Vermijd het beschadigen van het asbestmateriaal. Controleer de toestand jaarlijks op wijzigingen.
- Scherm in afwachting van verwijdering het asbestmateriaal af van luchtstromingen en verstoring: bijvoorbeeld door het te verpakken, te fixeren, af te dekken, signalisatie - afbakening aan te brengen, ...
- Voer bijkomende staalname(s) uit.

- Eenvoudige handelingen: enkel door erkend asbestverwijderaar
Eenvoudige handelingen: enkel door erkend asbestverwijderaar

Methodiek verwijdering Eenvoudige handelingen: enkel door erkend asbestverwijderaar De toepassingen is niet eenvoudig bereikbaar en kan zelf niet verwijderd worden. Gezien de risico's en de benodigde voorzorgsmaatregelen, wordt het sterk aangeraden om de werkzaamheden te laten uitvoeren door een erkend asbestverwijderaar. Dit omdat de toepassing doorloopt doorheen de woningstructuur
Verwijderingsinstructies: De toepassingen dienen in hun geheel verwijderd te worden, zonder ze te breken, om vezelverspreiding te voorkomen. Bevochtig en fixeer de leien grondig voordat je ze verwijdert. Gebruik traag draaiend gereedschap om schade of breuk van de toepassing te voorkomen. Indien nodig, gebruik een

hoogtewerker om veilig te werken op hoogte. Benodigde persoonlijke beschermingsmiddelen (PBMs): FFP3-mondmasker Handschoenen Wegwerpoverall (Type 6) Veiligheidsschoenen Afvoer: De toepassing moeten dubbel verpakt worden en afgevoerd naar een erkende asbestafvalverwerker. Dit kan eventueel in een container met daarin een asbestzak om de afvoer veilig te stellen. Voor meer info: <https://ovam.vlaanderen.be/wie-mag-wat-verwijderen> <https://ovam.vlaanderen.be/voorzorgsmaatregelen-bij-asbestverwijdering>

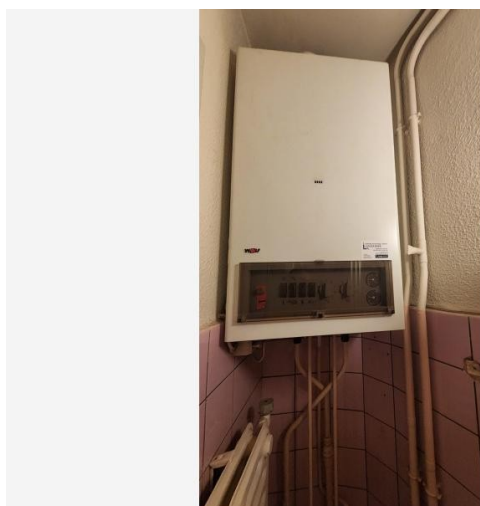
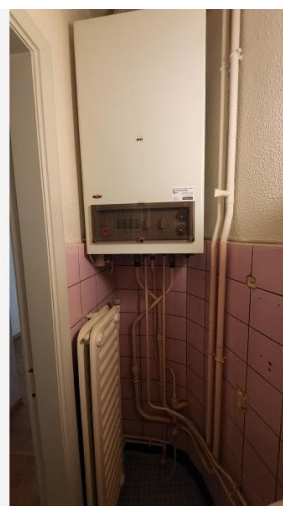
Beschrijving	Notitie	Terug te vinden op plannen
Fiche 11: CV installatie	In de cv installatie kunnen nog asbest(verdachte)materialen verwerkt zitten, deze zijn echter niet vast te stellen zonder aanvullend destructief onderzoek	-
