# Asbestinventarisatetest

Jozef Verbovenlei 45/201, 2100 Antwerpen

**Niet-asbestveilig**

## Zone 1: Hoofdgebouw

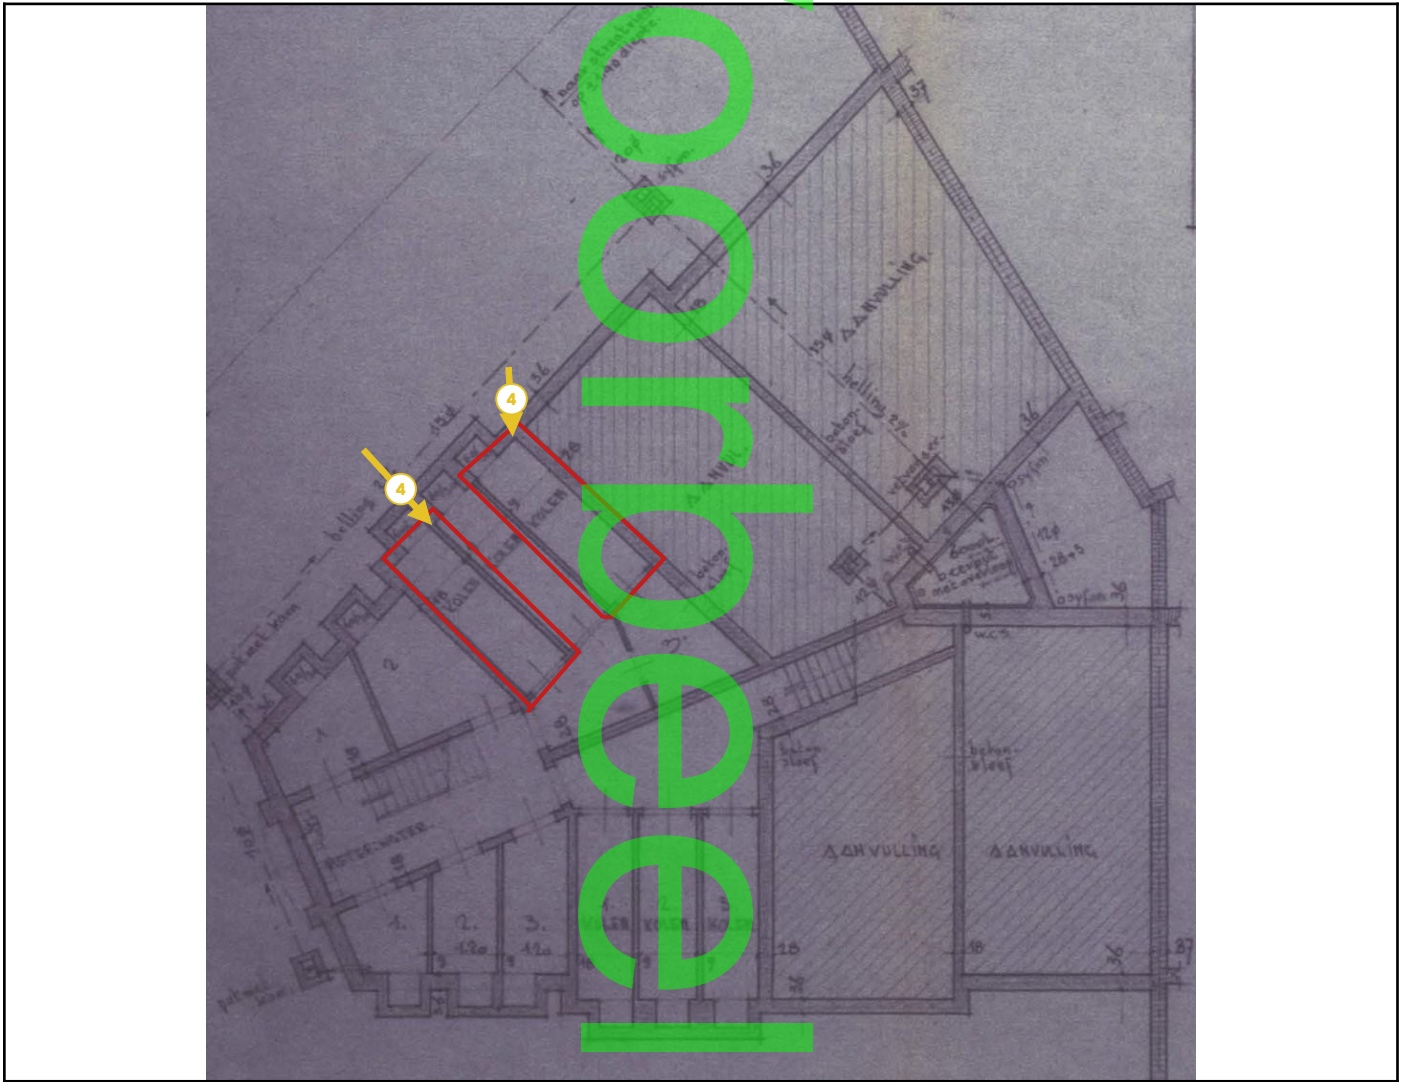
## Plan 1.1: Kelder

Beschrijving	Type	Actie
4. Afvoerbuīs	Asbestmateriaal	Zorgvuldig beheren

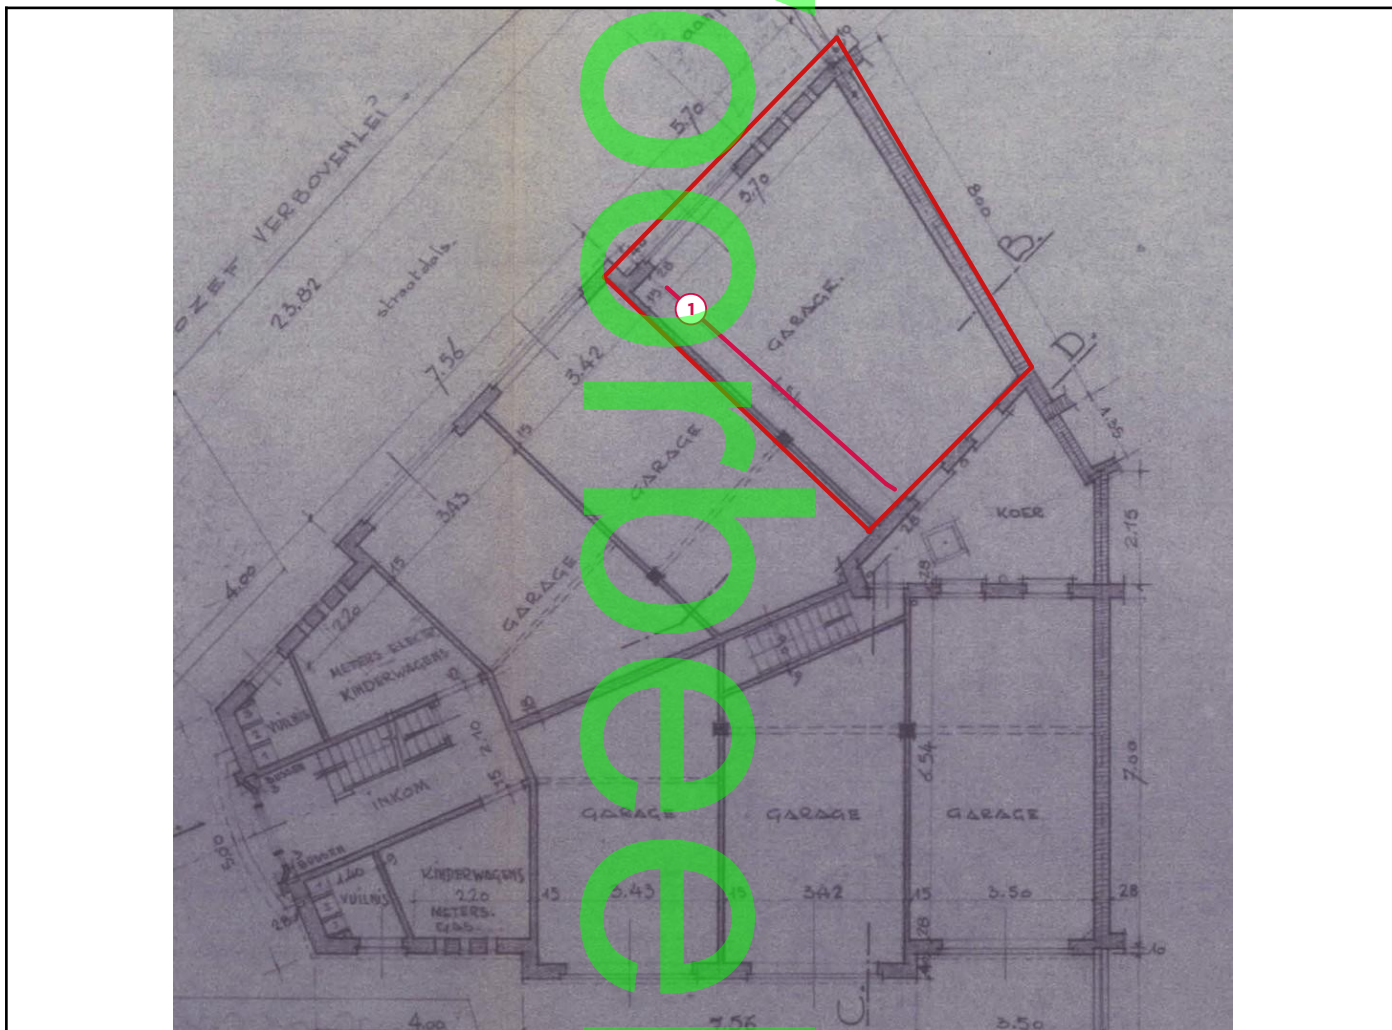
## Plan 1.2: GLV

Beschrijving	Type	Actie
1. Thermische isolatie	Asbestmateriaal	Dringend verwijderen

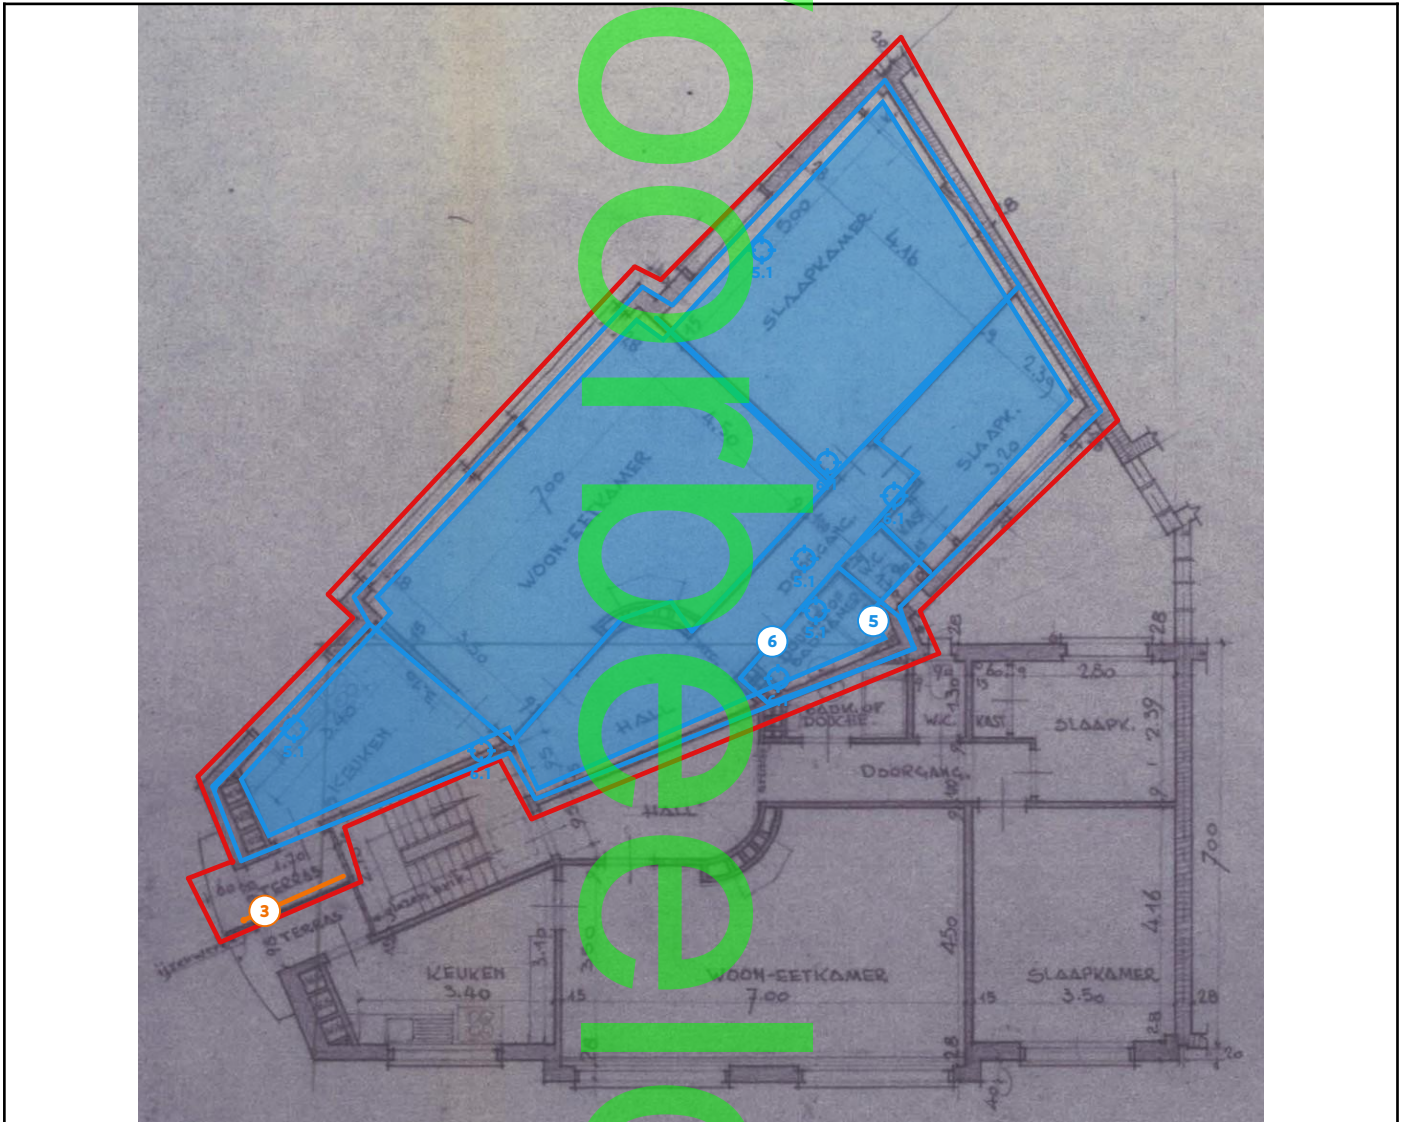
## Plan 1.3: Plattegrond V2

Beschrijving	Type	Actie
3. Terras scheiding plaat	Asbestmateriaal	<a href="#">Verwijderen</a>
5. Pleisterwerk plafond	Geen asbest	-
5.1 Code: 17/1/26-ABR2	Mengmonster	-
6. Pleisterwerk muren	Geen asbest	-
6.1 Code: 17/1/26-ABR1	Mengmonster	-

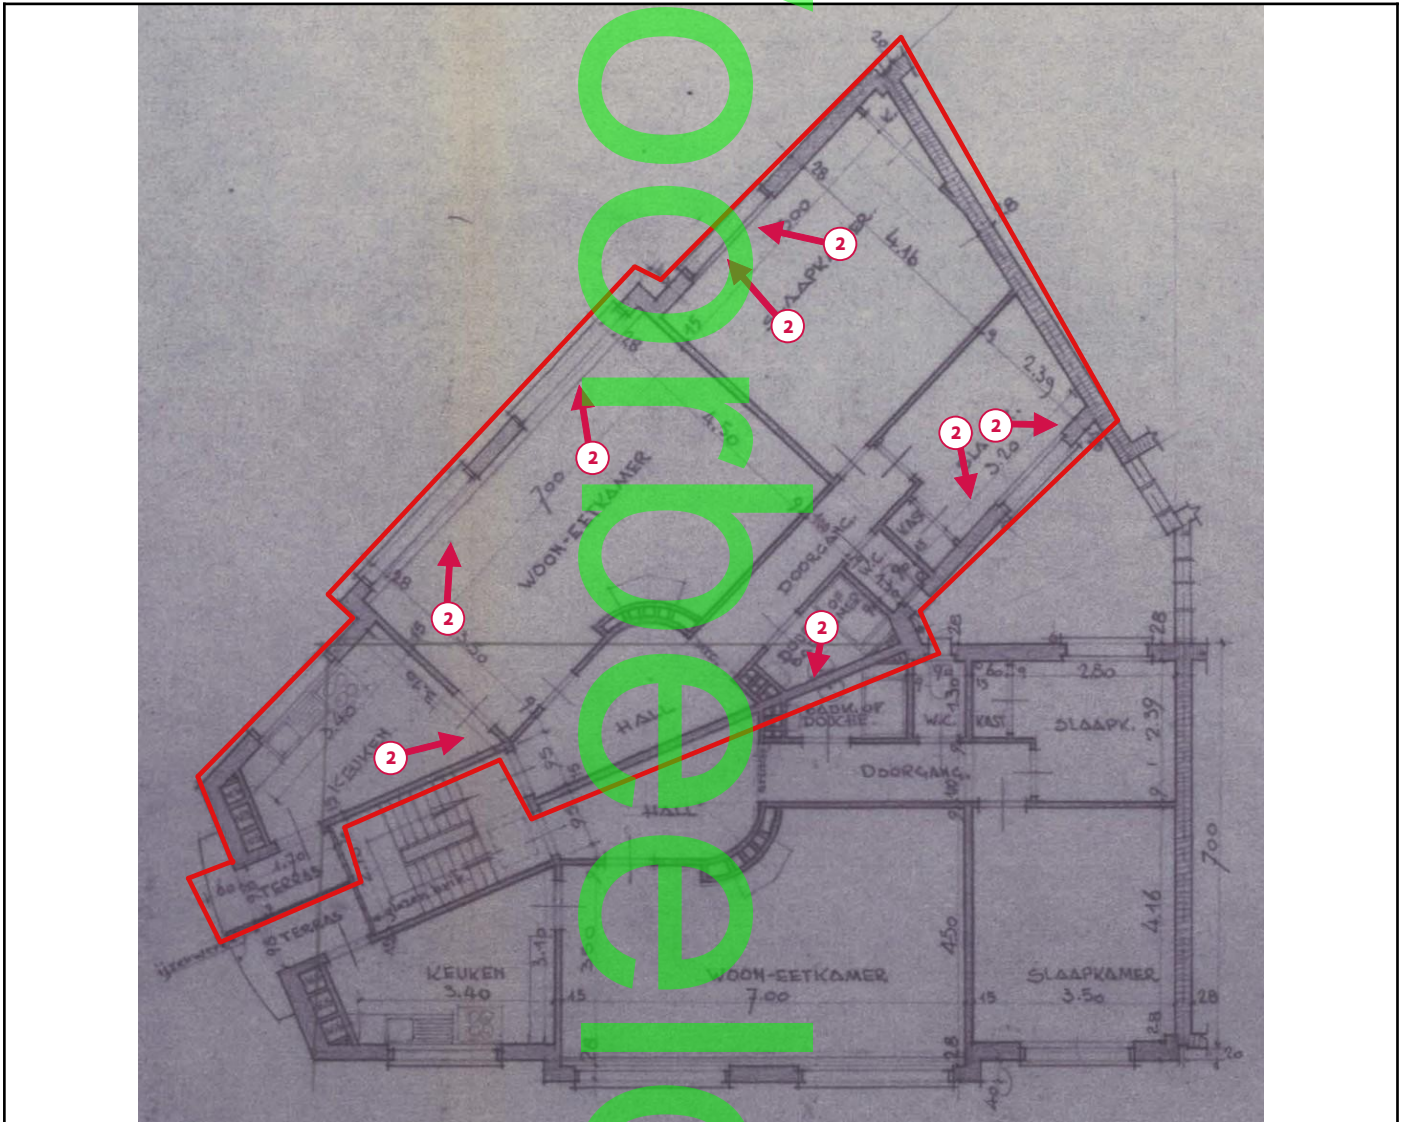
## Plan 1.4: Plattegrond V2 (1.1)

Beschrijving	Type	Actie
2. Pakkingen en dichtingen	Asbestmateriaal	<b>Dringend verwijderen</b>

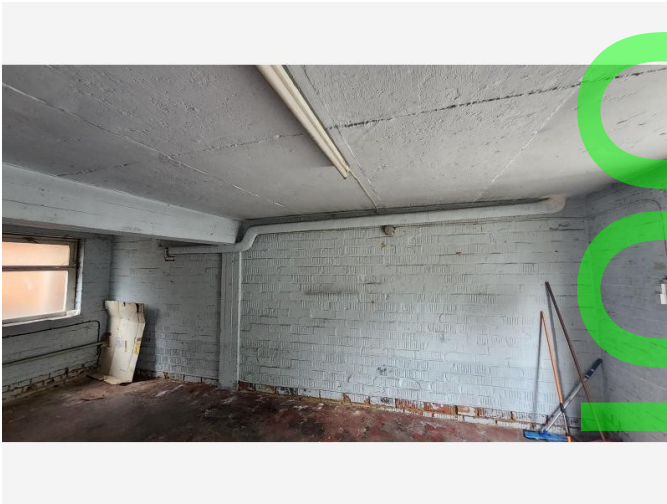
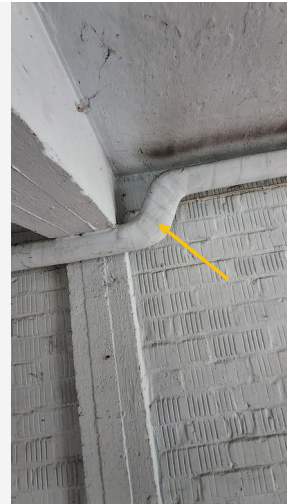
Eindbeoordeling materiaalrisico	Hoog materiaalrisico en/of hoge kans op vezelvrijgave
---------------------------------	---

Gebondenheid	Categorie 2: niet-hechtgebonden met matrix
Asbestsoort (vezeltype)	Crocidoliet aanwezig
Asbestconcentratie	Hoog ( $\geq 50\%$ )
Afschermingsgraad van het gehele materiaal	Geheel of deels vrij aan de binnenlucht, maar geen contact met binnenluchtstromen
Toestand van het materiaal	Matig beschadigd, matig verweerd

Beschrijving	Thermische isolatie
Omgeving	Binnen
Primaire drager	HVAC infrastructuur en uitrusting
Asbestmateriaal	In-situ afwerkingslagen - Thermische isolatie
Bindmiddel van asbestmateriaal	Gips - kalk
Gebondenheid op basis van bindmiddel	Niet-hechtgebonden
Hoeveelheid (lengte - omtrek - dikte - aantal)	<ul style="list-style-type: none"><li>• 8,00 m - 30,00 cm - 3,00 cm - 1 stuk</li></ul>
Totaal volume	0,072 m <sup>3</sup>
Eenvoudig bereikbaar	Ja
Bevestigingswijze	<ul style="list-style-type: none"><li>• Verlijmd, ingegoten, versmeerd</li></ul>
Identificatiemethode	<p>De asbestdeskundige beoordeelt het materiaal als asbestverdacht en dus asbesthoudend, en dit zonder monstername.</p> <p>Motivatie: De materialen behoren niet toe aan de eigenaar voor wie de asbestdeskundige de asbestinventaris uitvoert.</p>
Destructieve handeling voor identificatie	Nee
Opmerking	Doorheen de kelder loopt thermische isolatie, deze hoort tot de gemeenschap maar loopt doorheen de private delen en moet daarom opgenomen worden in het attest.

**Dringend verwijderen**

- Zorg voor een veilig beheer. Vermijd het beschadigen van het asbestmateriaal. Controleer de toestand jaarlijks op wijzigingen.
- Scherm in afwachting van verwijdering het asbestmateriaal af van luchtstromingen en versterking: bijvoorbeeld door het te verpakken, te fixeren, af te dekken, signalisatie - afbakening aan te brengen, ...
- Voer bijkomende staalname(s) uit.

- Hermetische zone (erkend asbestverwijderaars)  
Deze toepassing mag uitsluitend door een erkende asbestverwijderaars via de methodiek van hermetische zone verwijderd worden omdat verwijdering via de methodiek van eenvoudige handelingen en/of couveusezakmethode niet toegelaten is. De verwijdering leidt automatisch tot een verhoogd risico op vrijgave van asbestvezels (maximale concentratie 0,01 vezels/cm - CODEX Art. VI.3-54). (Bron: CODEX - Art. VI.3-61- par 1.).

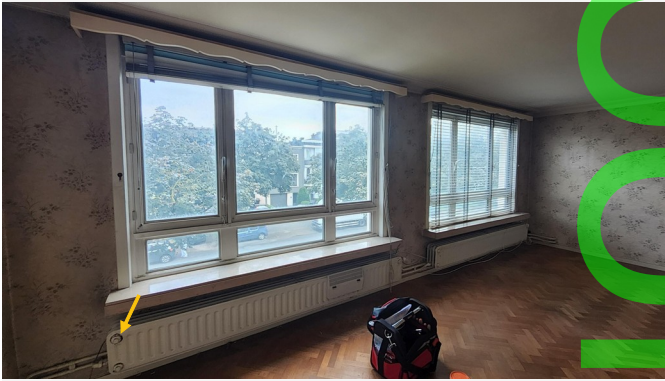
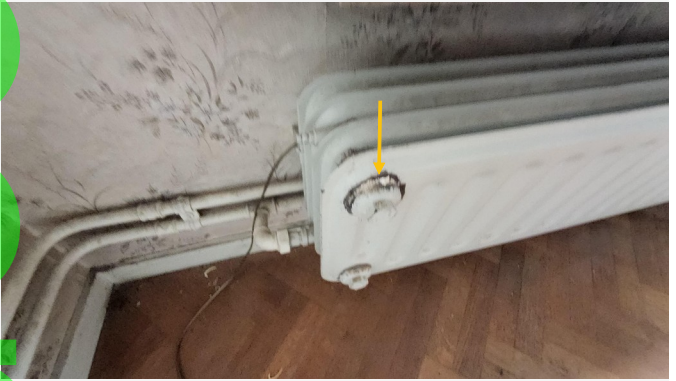
Eindbeoordeling materiaalrisico	Hoog materiaalrisico en/of hoge kans op vezelvrijgave
---------------------------------	---

Gebondenheid	Categorie 2: niet-hechtgebonden met matrix
Asbestsoort (vezeltype)	Alleen chrysotiel aanwezig
Asbestconcentratie	Hoog ( $\geq 50\%$ )
Afschermingsgraad van het gehele materiaal	Geheel of deels vrij aan binnenluchtstromen
Toestand van het materiaal	Matig beschadigd, matig verweerd

Beschrijving	Pakkingen en dichtingen
Omgeving	Binnen
Primaire drager	HVAC infrastructuur en uitrusting
Asbestmateriaal	Pakking, dichting
Bindmiddel van asbestmateriaal	Karton - papier - viltachtig
Gebondenheid op basis van bindmiddel	Niet-hechtgebonden
Hoeveelheid (gewicht - aantal)	<ul style="list-style-type: none"><li>• 0,10 kg - 8 stuks</li></ul>
Totaal gewicht	0,80 kg
Eenvoudig bereikbaar	Ja
Bevestigingswijze	<ul style="list-style-type: none"><li>• Geklemd</li></ul>
Identificatiemethode	<p>De asbestdeskundige beoordeelt het materiaal als asbestverdacht en dus asbesthoudend, en dit zonder monstername.</p> <p>Motivatie: De monstername brengt andere schade aan dan schade die inherent is aan de monstername.</p>
Destructieve handeling voor identificatie	Nee
Opmerking	Tussen de radiator pakkingen zitten nog asbestverdacht pakkingen, deze konden niet bemonsterd worden daar de werking van de toepassing beschadigd zou worden met grote kans op lekschade.

**Dringend verwijderen**

- Zorg voor een veilig beheer. Vermijd het beschadigen van het asbestmateriaal. Controleer de toestand jaarlijks op wijzigingen.
- Scherm in afwachting van verwijdering het asbestmateriaal af van luchtstromingen en verstoring: bijvoorbeeld door het te verpakken, te fixeren, af te dekken, signalisatie - afbakening aan te brengen, ...

- Eenvoudige handelingen: mag via doe-het-zelf of door werknemer(s) met opleidingsattest eenvoudige handelingen  
Eenvoudige handelingen: mag via doe-het-zelf of door werknemer(s) met opleidingsattest eenvoudige handelingen De toepassingen zijn eenvoudig bereikbaar en kunnen zelf verwijderd worden.  
Verwijderingsinstructies: De toepassingen dienen in hun geheel verwijderd te worden, zonder ze te breken, om vezelverspreiding te voorkomen. Bevochtig en fixeer de leien grondig voordat je ze verwijdert. Gebruik traagdraaiend gereedschap om schade of breuk van de toepassing te voorkomen. Indien nodig, gebruik een hoogtewerker om veilig te werken op hoogte. Benodigde persoonlijke beschermingsmiddelen (PBMs): FFP3-mondmasker Handschoenen Wegwerpoverall (Type 6) Veiligheidsschoenen Afvoer: De toepassing moeten dubbel verpakt worden en afgevoerd naar een erkende asbestafvalverwerker. Dit kan eventueel in een container met daarin een asbestzak om ze afvoer veilig te stellen. Voor meer info:

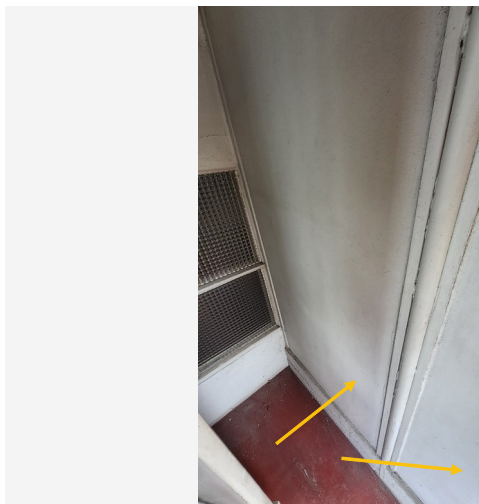
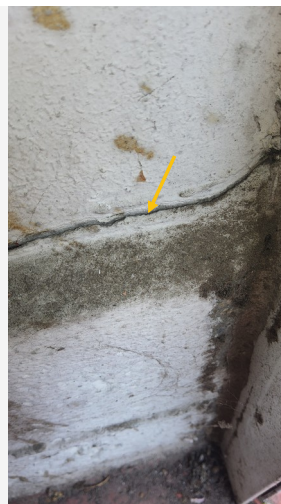
Eindbeoordeling materiaalrisico	Verhoogd materiaalrisico en/of verhoogde kans op vezelvrijgave
---------------------------------	--

Gebondenheid	Categorie 1: hechtgebonden in oorsprong
Asbestsoort (vezeltype)	Crocidoliet aanwezig
Asbestconcentratie	Laag (< 50%)
Afschermingsgraad van het gehele materiaal	Geheel of deels vrij aan de buitenlucht, maar geen contact met binnenlucht
Toestand van het materiaal	Matig beschadigd, matig verweerd

Beschrijving	Terras scheiding plaat
Omgeving	Binnen
Primaire drager	Wand buitenschil
Asbestmateriaal	Plaat, paneel, tablet - Type Menuiserite
Bindmiddel van asbestmateriaal	Cement
Gebondenheid op basis van bindmiddel	Hecht
Hoeveelheid (oppervlakte - dikte - aantal)	<ul style="list-style-type: none"><li>• 1,00 m<sup>2</sup> - 1,00 cm - 1 stuk</li></ul>
Totaal volume	0,01 m <sup>3</sup>
Eenvoudig bereikbaar	Ja
Bevestigingswijze	<ul style="list-style-type: none"><li>• Geklemd</li></ul>
Identificatiemethode	<p>De asbestdeskundige beoordeelt het materiaal als asbestverdacht en dus asbesthoudend, en dit zonder monstername.</p> <p>Motivatie: De materialen behoren niet toe aan de eigenaar voor wie de asbestdeskundige de asbestinventaris uitvoert.</p>
Destructieve handeling voor identificatie	Nee
Opmerking	De terrassen van 2 appartementen worden van elkaar gescheiden door een menuiserite plaat.

Verwijderen

- Zorg voor een veilig beheer. Vermijd het beschadigen van het asbestmateriaal. Controleer de toestand jaarlijks op wijzigingen.
- Scherm in afwachting van verwijdering het asbestmateriaal af van luchtstromingen en verstoring: bijvoorbeeld door het te verpakken, te fixeren, af te dekken, signalisatie - afbakening aan te brengen, ...
- Voer bijkomende staalname(s) uit.

- Eenvoudige handelingen: mag via doe-het-zelf of door werknemer(s) met opleidingsattest eenvoudige handelingen  
Eenvoudige handelingen: mag via doe-het-zelf of door werknemer(s) met opleidingsattest eenvoudige handelingen De toepassingen zijn eenvoudig bereikbaar en kunnen zelf verwijderd worden.  
Verwijderingsinstructies: De toepassingen dienen in hun geheel verwijderd te worden, zonder ze te breken, om vezelverspreiding te voorkomen. Bevochtigen en fixeer de leien grondig voordat je ze verwijdert. Gebruik traagdraaiend gereedschap om schade of breuk van de toepassing te voorkomen. Indien nodig, gebruik een hoogtewerker om veilig te werken op hoogte. Benodigde persoonlijke beschermingsmiddelen (PBMs): FFP3-mondmasker Handschoenen Wegwerpoverall (Type 6) Veiligheidsschoenen Afvoer: De toepassing moeten

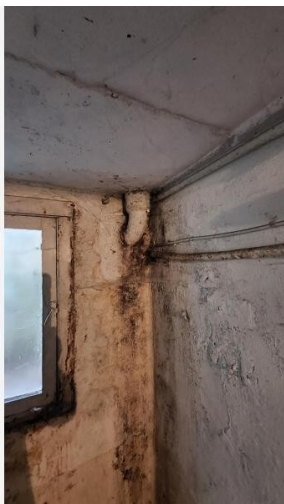
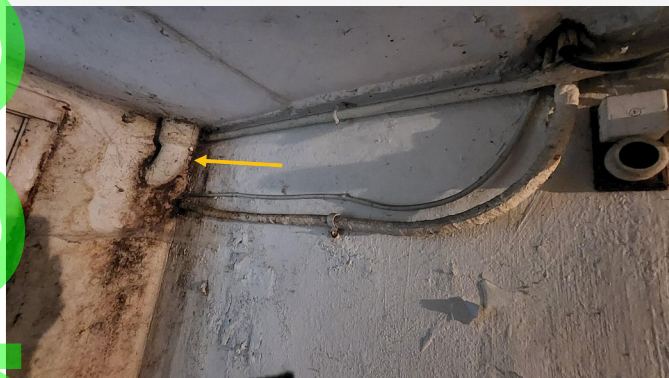
Eindbeoordeling materiaalrisico	Laag materiaalrisico en/of verlaagde kans op vezelvrijgave
Opmerking	Verlaag over de buis

Gebondenheid	Categorie 1: hechtgebonden in oorsprong
Asbestsoort (vezeltype)	Crocidoliet aanwezig
Asbestconcentratie	Laag (< 50%)
Afschermingsgraad van het gehele materiaal	Niet-stootvaste afscherming
Toestand van het materiaal	Matig beschadigd, matig verweerd

Beschrijving	Afvoerbuis
Omgeving	Binnen
Primaire drager	Sanitaire infrastructuur en uitrusting (toe- en afvoer)
Asbestmateriaal	Buis, koker, leiding, pijp, doorvoer
Bindmiddel van asbestmateriaal	Cement
Gebondenheid op basis van bindmiddel	Hecht
Hoeveelheid (lengte - omtrek - dikte - aantal)	<ul style="list-style-type: none"><li>• 0,30 m - 30,00 cm - 3,00 cm - 1 stuk</li></ul>
Totaal volume	0,003 m <sup>3</sup>
Eenvoudig bereikbaar	Ja
Bevestigingswijze	<ul style="list-style-type: none"><li>• Verlijmd, ingegoten, versmeerd</li></ul>
Identificatiemethode	<p>De asbestdeskundige beoordeelt het materiaal als asbestverdacht en dus asbesthoudend, en dit zonder monstername.</p> <p>Motivatie: De materialen behoren niet toe aan de eigenaar voor wie de asbestdeskundige de asbestinventaris uitvoert.</p>
Destructieve handeling voor identificatie	Nee
Opmerking	Door de kelders loopt een stuk afvoerbuis van de riolering, deze is asbestverdacht maar hoort tot de gemeenschap. Gezien deze aanwezig zijn in de privaatieve kelders, dienen deze opgenomen te worden in het attest.

Zorgvuldig beheren

- Zorg voor een veilig beheer. Vermijd het beschadigen van het asbestmateriaal. Controleer de toestand jaarlijks op wijzigingen.
- Scherm in afwachting van verwijdering het asbestmateriaal af van luchtstromingen en verstoring: bijvoorbeeld door het te verpakken, te fixeren, af te dekken, signalisatie - afbakening aan te brengen, ...
- Voer bijkomende staalname(s) uit.

Methodiek verwijdering Eenvoudige handelingen: enkel door erkend asbestverwijderaar De toepassingen is niet eenvoudig bereikbaar en kan zelf niet verwijderd worden. Gezien de risico's en de benodigde voorzorgsmaatregelen, wordt het sterk aangeraden om de werkzaamheden te laten uitvoeren door een erkend asbestverwijderaar. Dit omdat de toepassing doorloopt doorheen de woningstructuur

Verwijderingsinstructies: De toepassingen dienen in hun geheel verwijderd te worden, zonder ze te breken, om vezelverspreiding te voorkomen. Bevochtig en fixeer de leien grondig voordat je ze verwijdert. Gebruik traag draaiend gereedschap om schade of breuk van de toepassing te voorkomen. Indien nodig, gebruik een

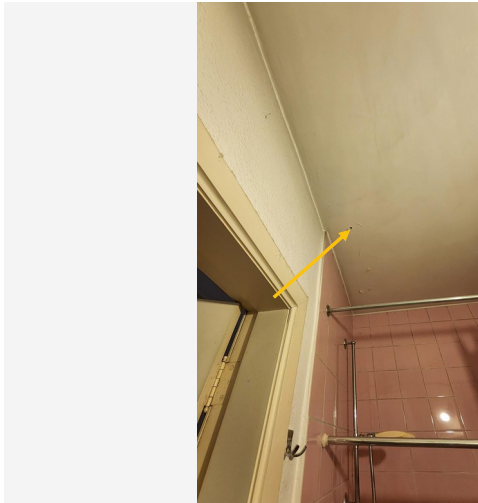
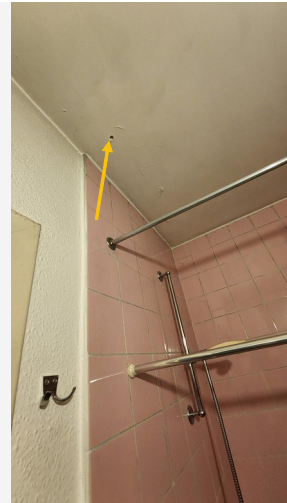
Geen asbest

#	Type	Referentie	Resultaat
5.1	Mengmonster	17/1/26-ABR2	Geen asbest

Beschrijving	Pleisterwerk plafond
Omgeving	Binnen
Primaire drager	Plafond
Bindmiddel van materiaal	Gips - kalk
Gebondenheid op basis van bindmiddel	Niet-hechtgebonden
Hoeveelheid (oppervlakte - dikte - aantal)	<ul style="list-style-type: none"><li>• 110,00 m<sup>2</sup> - 3,00 cm - 1 stuk</li></ul>
Totaal volume	3,30 m <sup>3</sup>
Identificatiemethode	Een monstername door de asbestdeskundige met laboanalyse door een asbestlabo.
Destructieve handeling voor identificatie	Nee
Opmerking	Staalname: Keuken, slaapkamer, hal bij cv installatie

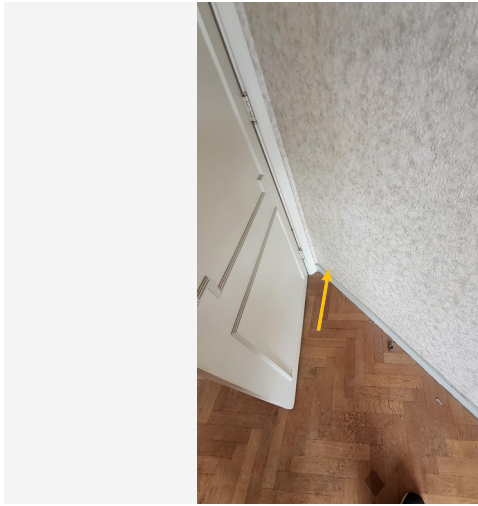
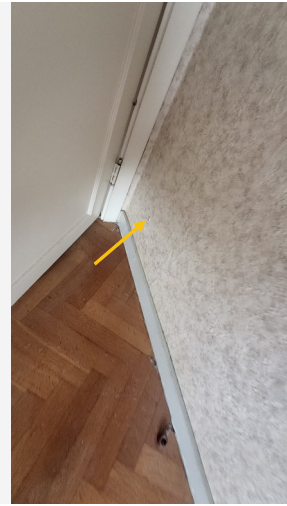
Geen asbest

#	Type	Referentie	Resultaat
6.1	Mengmonster	17/1/26-ABR1	Geen asbest

Beschrijving	Pleisterwerk muren
Omgeving	Binnen
Primaire drager	Binnenwand
Bindmiddel van materiaal	Gips - kalk
Gebondenheid op basis van bindmiddel	Niet-hechtgebonden
Hoeveelheid (oppervlakte - dikte - aantal)	<ul style="list-style-type: none"><li>• 180,00 m<sup>2</sup> - 3,00 cm - 1 stuk</li></ul>
Totaal volume	5,40 m <sup>3</sup>
Identificatiemethode	Een monstername door de asbestdeskundige met laboanalyse door een asbestlabo.
Destructieve handeling voor identificatie	Nee
Opmerking	Staalname: Cv installatie, keuken, woonkamer en hal

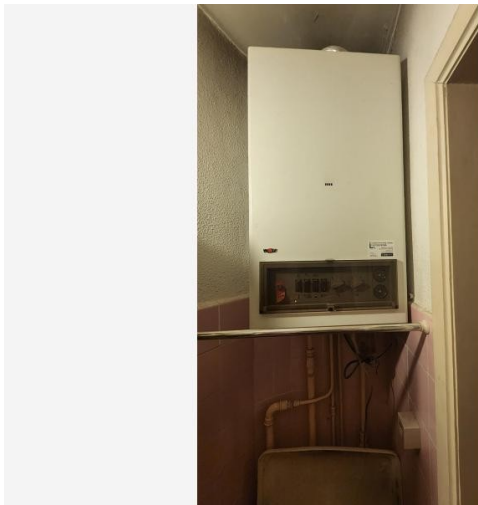
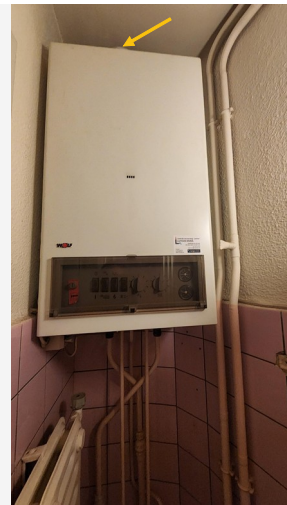
### Fiche 7: Geen verdacht rookgaskanaal vastgesteld

Beschrijving	Notitie	Terug te vinden op plannen
Fiche 7: Geen verdacht rookgaskanaal vastgesteld	-	-

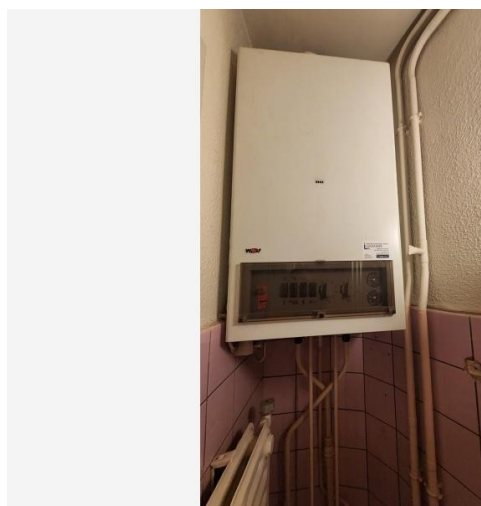
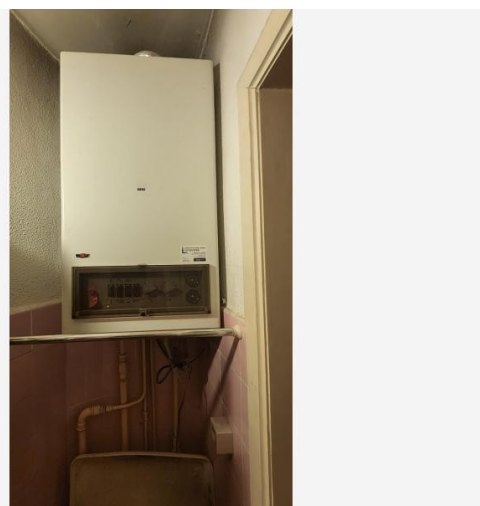
### Fiche 8: CV installatie

Beschrijving	Notitie	Terug te vinden op plannen
Fiche 8: CV installatie	In de Cv ketel kunnen nog asbest(verdachte)materialen verwerkt zitten. Deze zijn echt niet vast te stellen zonder aanvullend destructief onderzoek	-

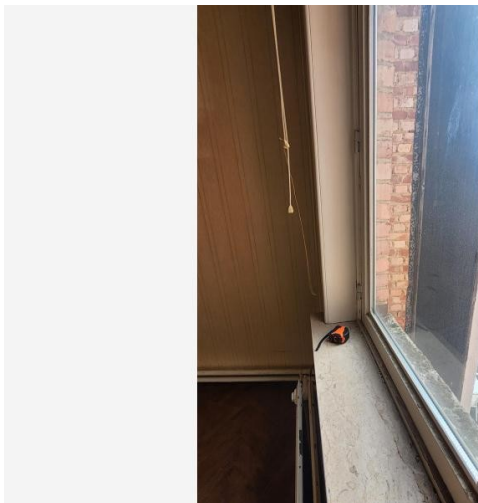
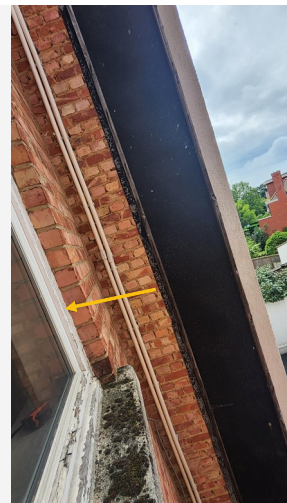
### Fiche 11: Geen verdachte mastiek aanwezig

Beschrijving	Notitie	Terug te vinden op plannen
Fiche 9: Geen dakbedekking aanwezig	-	-
Fiche 10: Geen onderdak aanwezig	-	-
Fiche 11: Geen verdachte mastiek aanwezig	De ramen zijn afgekit met silicone met daarover een verflaag	-
Fiche 12: Geen lift aanwezig	-	-
