# Asbestinventarisatetest

Landegemdorp 1/0002, 9850 Deinze

Attestnummer : **20260629-000370.000**

Uitgegeven op : **29.06.2026**

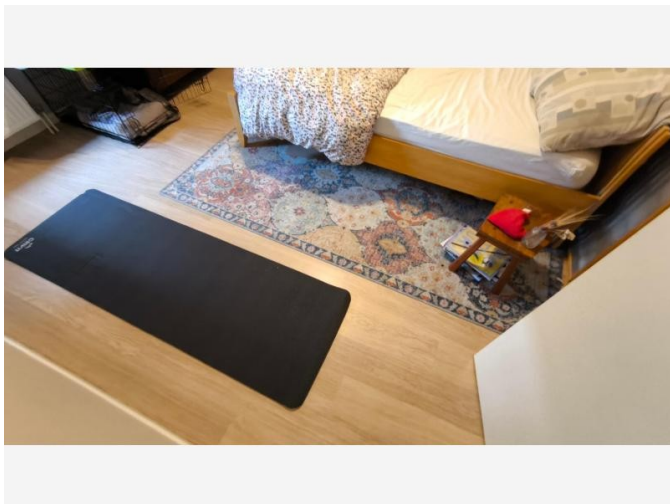
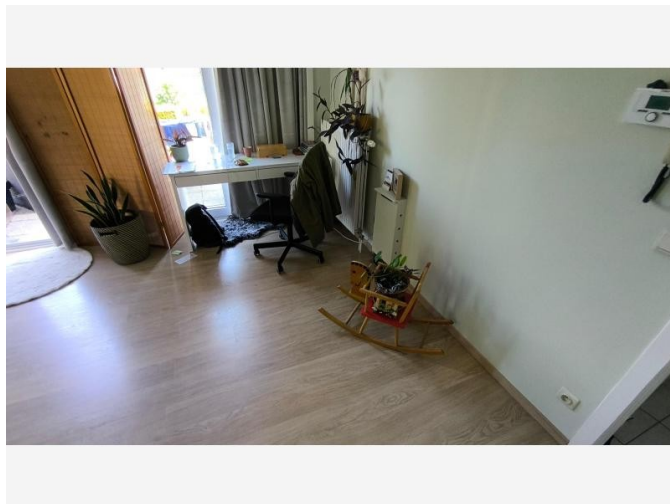
Vloerafwerking en mogelijke aanwezigheid van asbest

De vloer van de woning is afgewerkt met hout en/of laminaat.

De onderliggende opbouw van de vloer is niet zichtbaar en kon tijdens de inspectie niet worden vastgesteld.

Bijgevolg is het niet gekend of zich onder de huidige vloerafwerking materialen bevinden die asbest kunnen bevatten.

Indien tijdens toekomstige renovatie- of afbraakwerken onderliggende lagen of verdachte materialen zichtbaar worden, wordt aangeraden deze eerst te laten bemonsteren en analyseren door een erkend deskundige alvorens de werken verder te zetten.

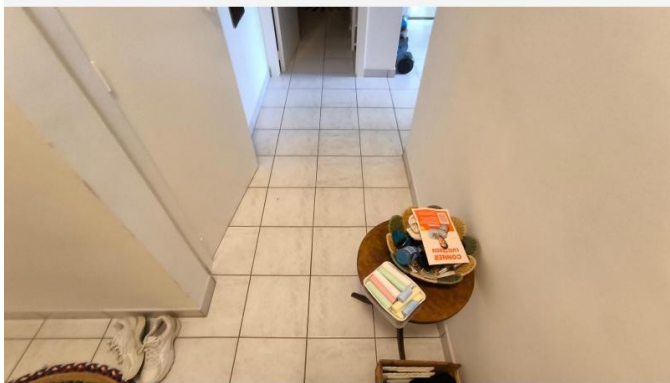
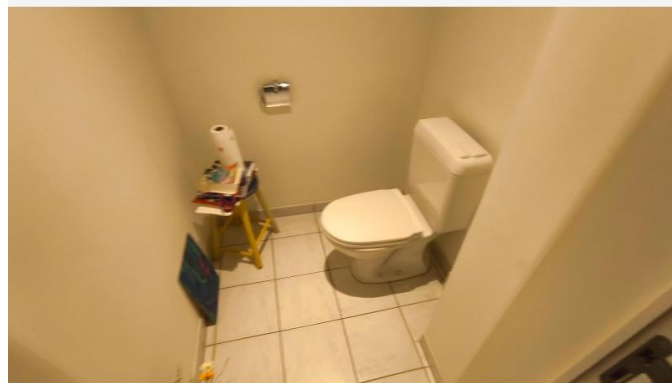
Vloerafwerking en mogelijke aanwezigheid van asbest

De vloer van de woning is afgewerkt met tegels en/of vloerzeil.

De onderliggende opbouw van de vloer is niet zichtbaar en kon tijdens de inspectie niet worden vastgesteld.

Bijgevolg is het niet gekend of zich onder de huidige vloerafwerking materialen bevinden die asbest kunnen bevatten.

Indien tijdens toekomstige renovatie- of afbraakwerken onderliggende lagen of verdachte materialen zichtbaar worden, wordt aangeraden deze eerst te laten bemonsteren en analyseren door een erkend deskundige alvorens de werken verder te zetten.

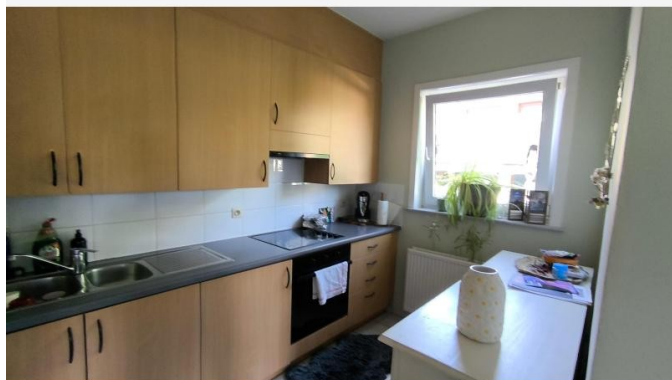
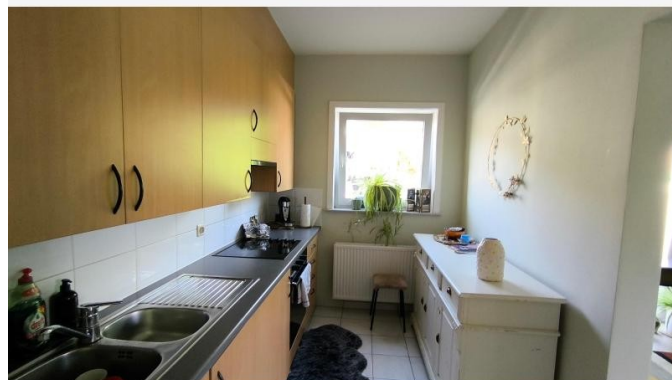
In het inspectieprotocol is een monsternamen van tegellijm verplicht om dit te identificeren als niet-asbesthoudend. Er waren geen facturen ter beschikking die bevestigen dat de tegels na 2001 waren geplaatst. Er waren geen bestaande beschadigingen aan de wandtegels om de lijm voldoende te kunnen inspecteren. Om dit af te toetsen is het aangewezen om bij eventuele renovatiewerken aan de tegels verder onderzoek/staalname te laten uitvoeren ter controle.

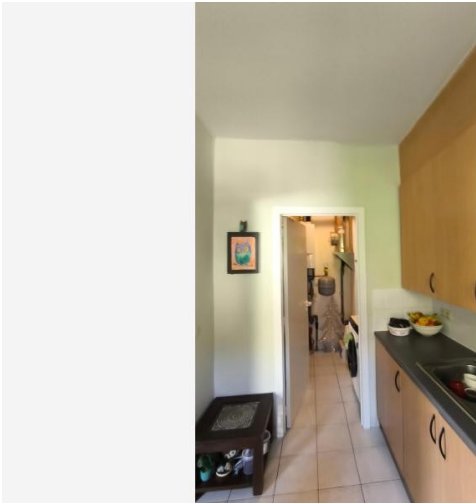
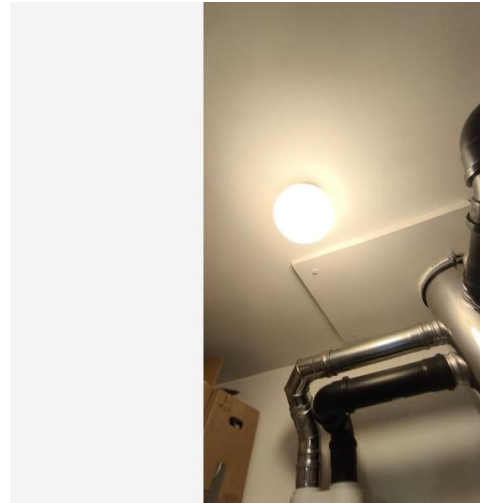
## Fiche 4: Muurpleister

Geen asbest

| # | Type | Referentie | Resultaat |
|---|---|---|---|
| 4.1 | Mengmonster | M01 - PL MUUR | Geen asbest |

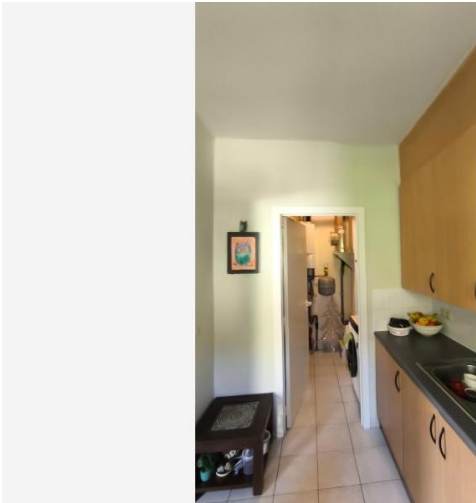
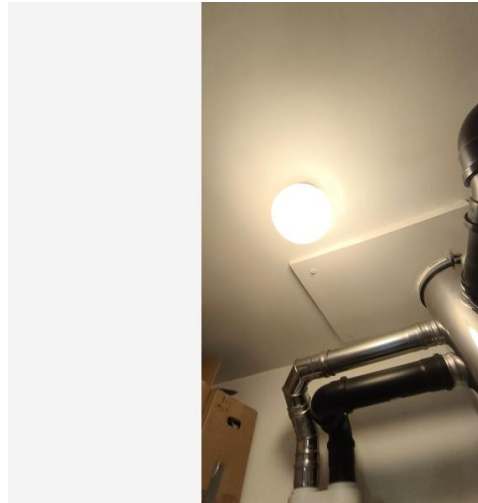
## Fiche 5: Plafondpleister

Geen asbest

| # | Type | Referentie | Resultaat |
|---|---|---|---|
| 5.1 | Mengmonster | M02 - PL PLAFOND | Geen asbest |

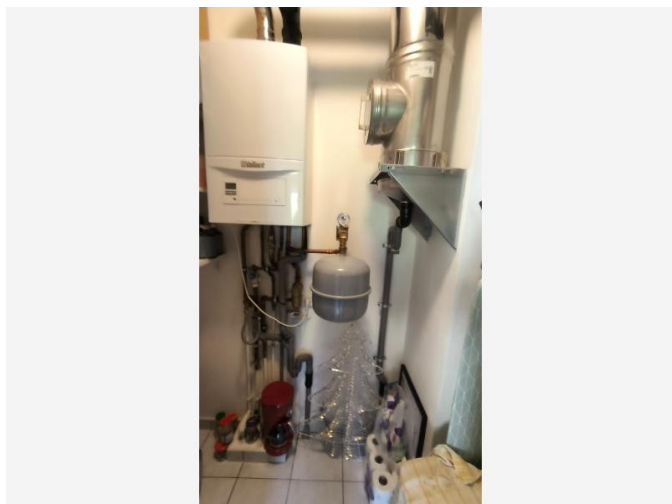
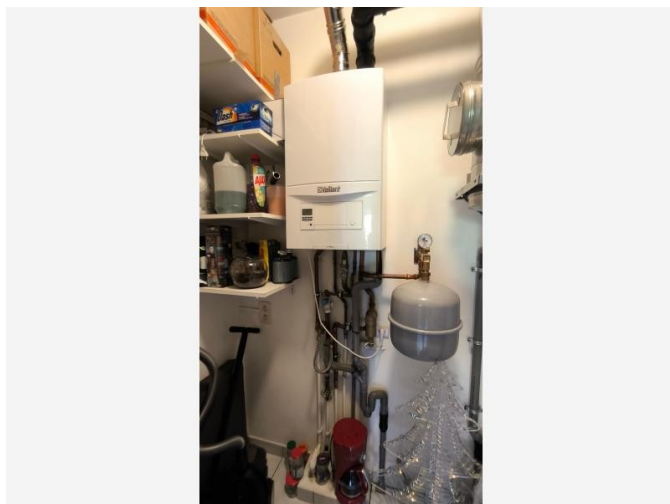
### Fiche 6: CV Ketel niet verdacht

| Beschrijving | Notitie | Terug te vinden op plannen |
|---|---|---|
| Fiche 6: CV Ketel niet verdacht | De CV ketel werd gecontroleerd( bwj ) en is niet asbest verdacht geen risico bouwjaar. | Plan 1.1: APP 002 |

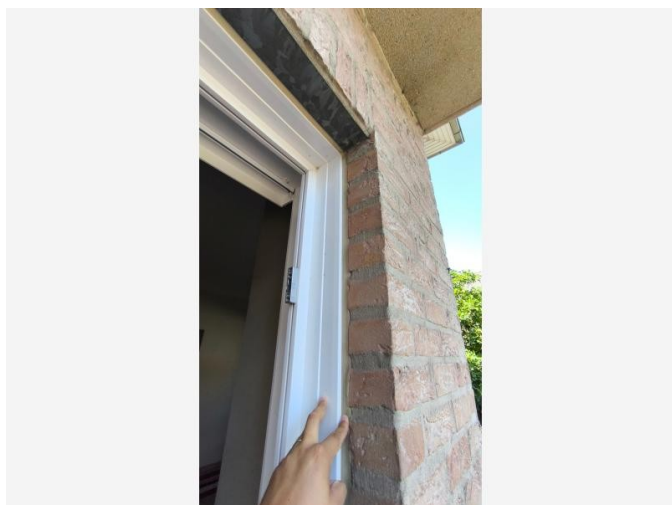
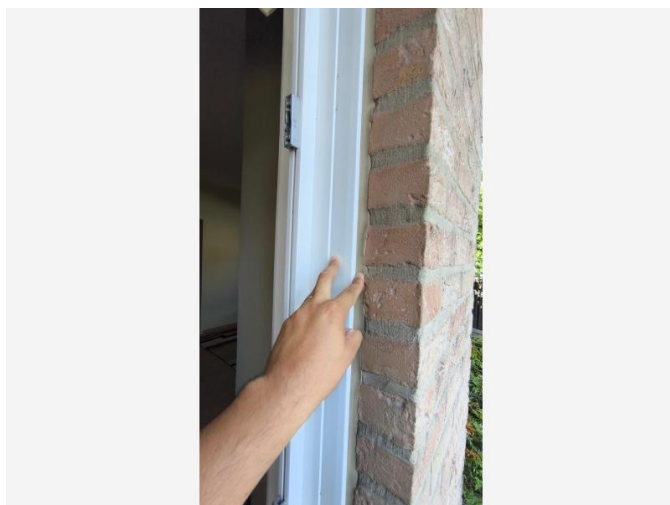
### Fiche 7: Kit niet verdacht (visueel vastgesteld)

| Beschrijving | Notitie | Terug te vinden op plannen |
|---|---|---|
| Fiche 7: Kit niet verdacht (visueel vastgesteld) | De gebruikte siliconen kit is niet asbestverdacht | - |

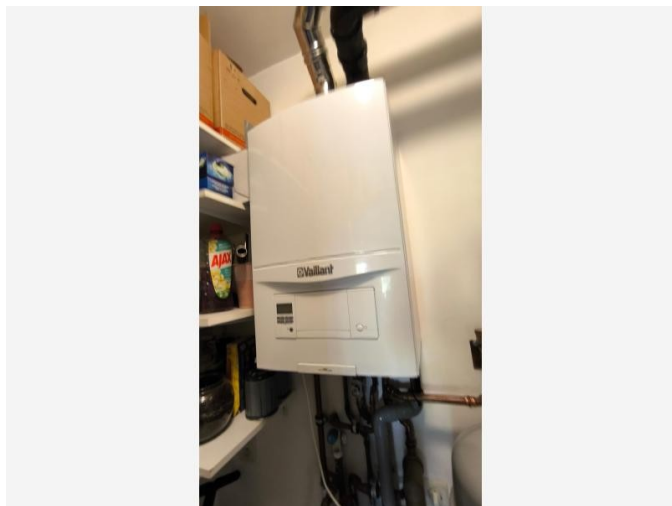
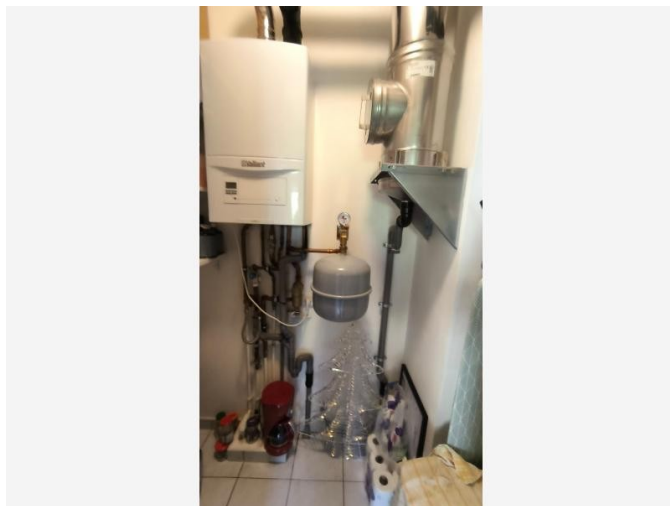
### Fiche 11: leidingisolatie (niet aanwezig)

| Beschrijving | Notitie | Terug te vinden op plannen |
|---|---|---|
| Fiche 11: leidingisolatie (niet aanwezig) | leidingisolatie (niet aanwezig) in het inspectie gebied. | - |
