# Asbestinventarisatetest

Greinstraat 89/0.1, 2060 Antwerpen

Attestnummer : **20260227-000392.000**

## Zone 1: Hoofdgebouw

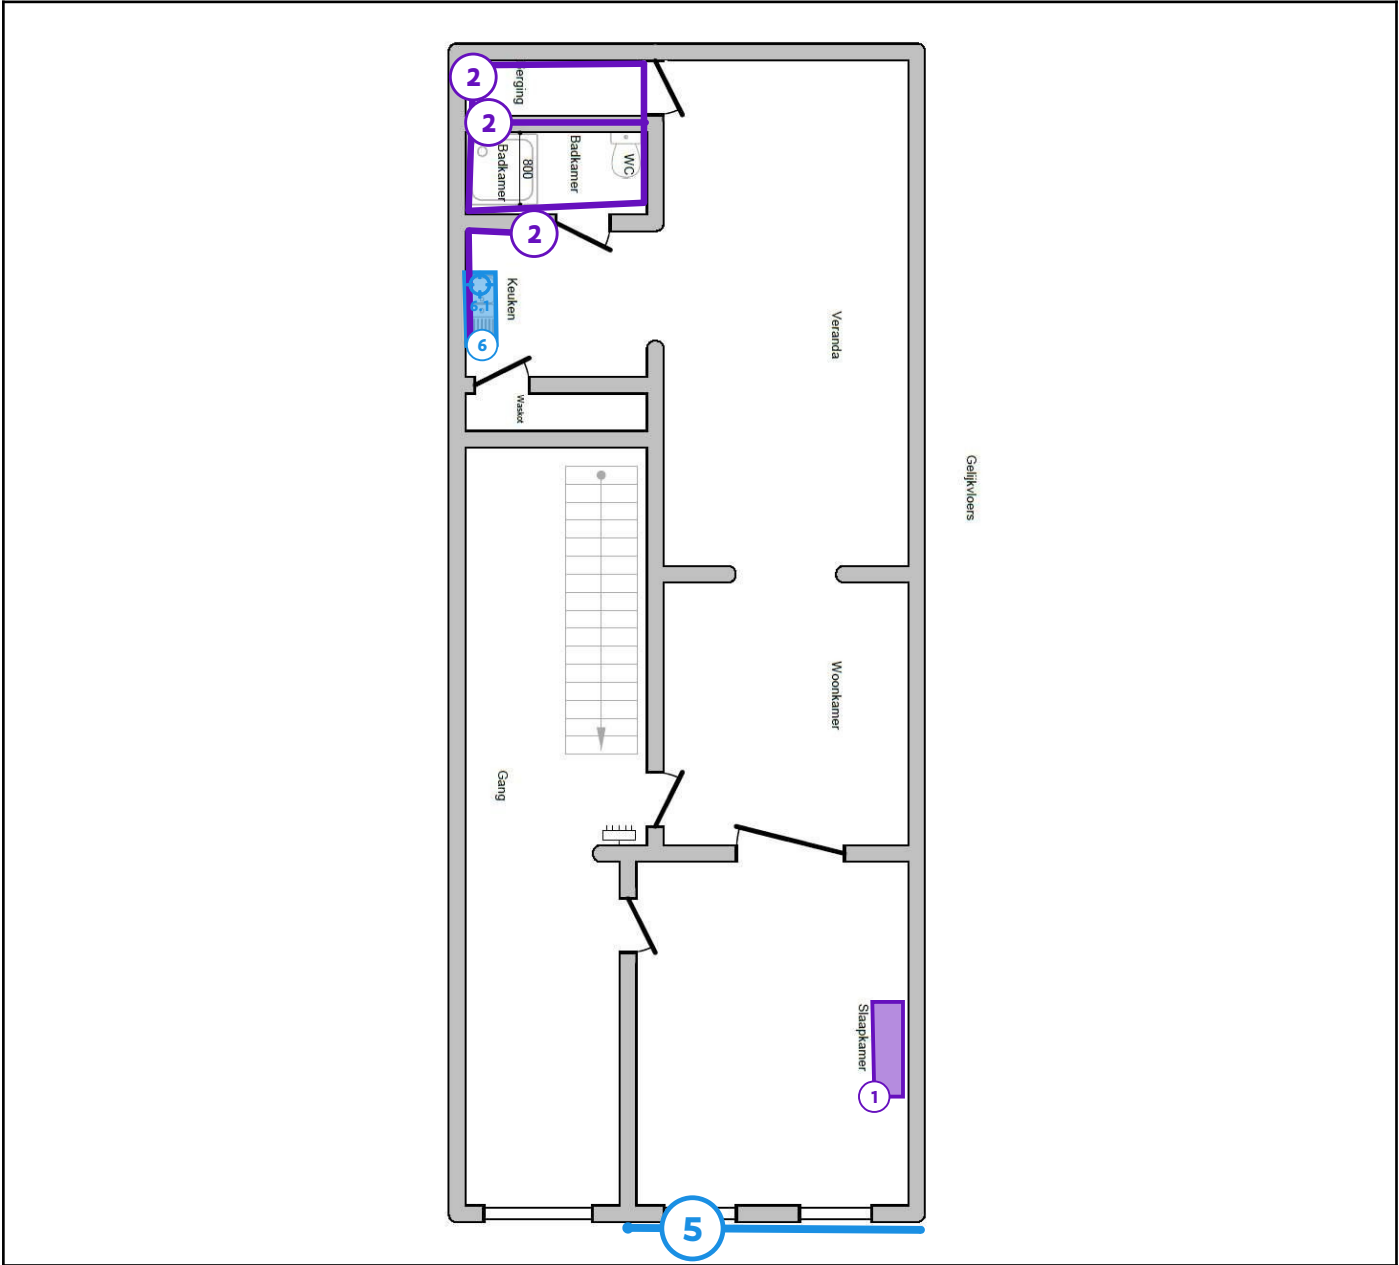
# Plan 1.1: grondplan gelijkvloers

| Beschrijving | Type | Actie |
|---|---|---|
| 1. rookgaskanaal | Beperking | - |
| 2. tegellijm faiencetegels | Advies | - |
| 5. crepi voorgevel | Geen asbest | - |
| 6. anti-bonsplaat spoeltafel | Geen asbest | - |

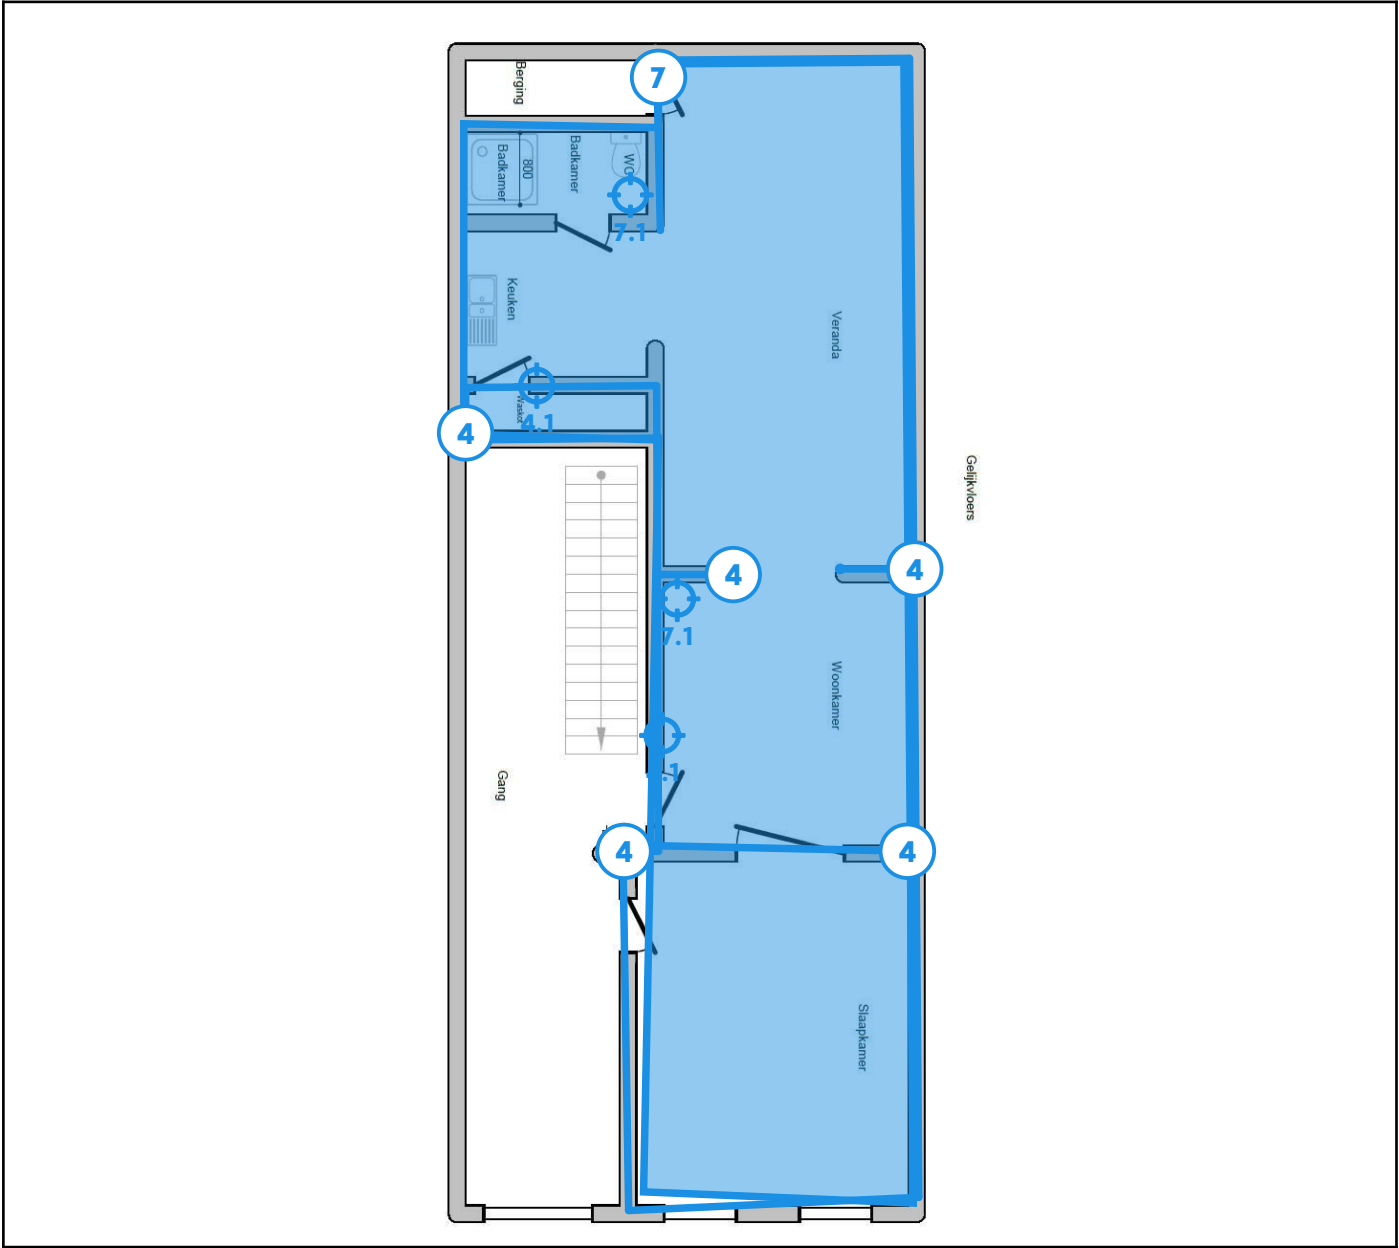
# Plan 1.2: gipsplan gelijkvloers

| Beschrijving | Type | Actie |
|---|---|---|
| 4. gips wanden | Geen asbest | - |
| 7. gips plafonds | Geen asbest | - |

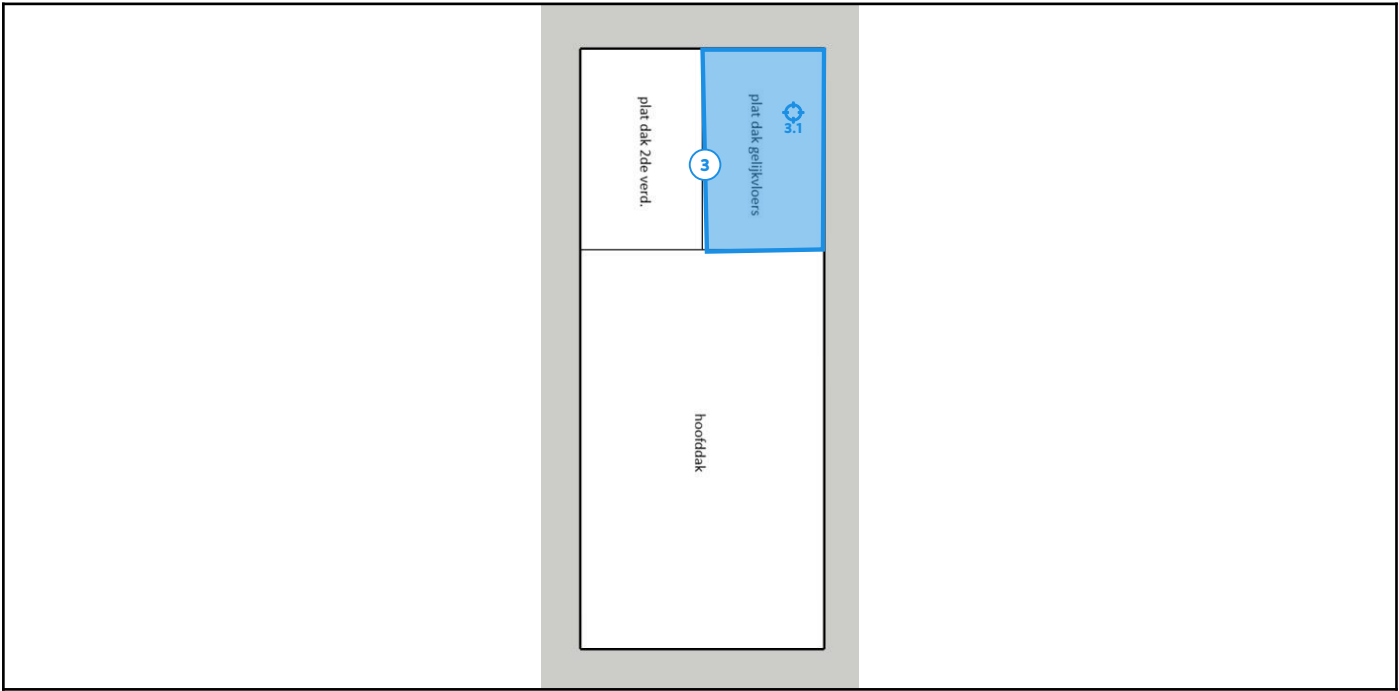
# Plan 1.3: dakplan

| Beschrijving | Type | Actie |
|---|---|---|
| 3. roofing plat dak gelijkvloers | Geen asbest | - |

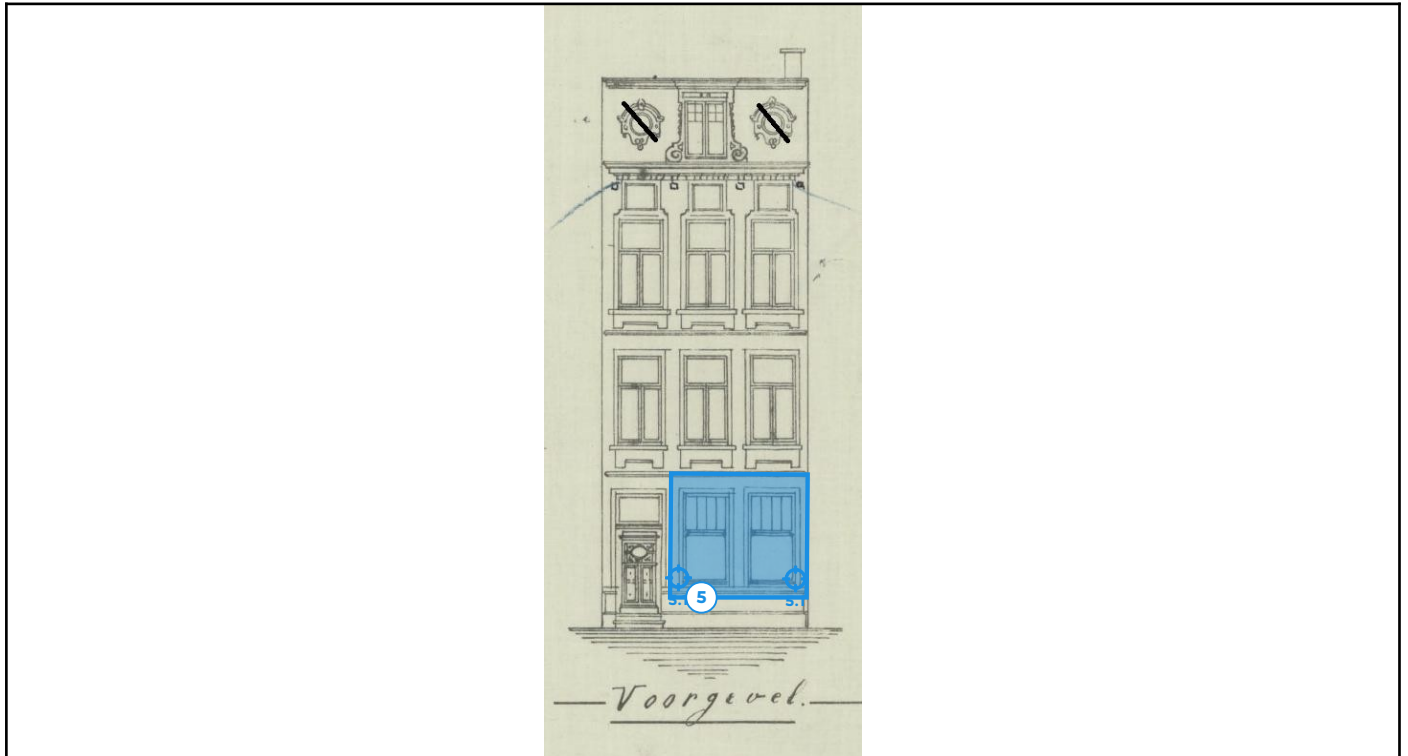
## Plan 1.4: gevel voor origineel

| Beschrijving | Type | Actie |
|---|---|---|
| 5. crepi voorgevel | Geen asbest | - |

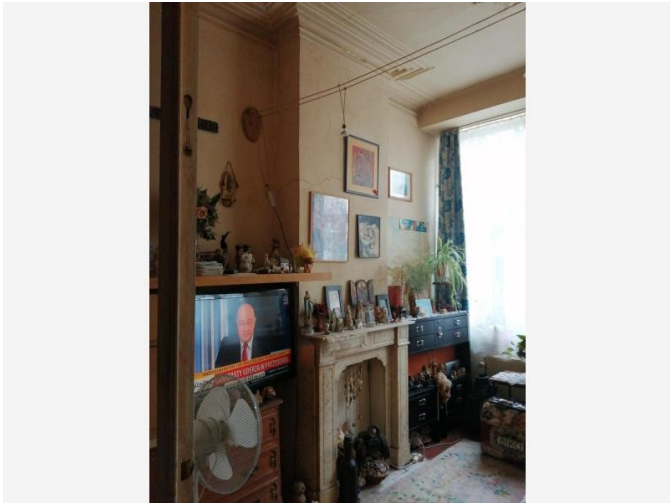
*Situeringsfoto*

### Tijdelijke beperking

**Reden:** Er is geen volledige risicobeoordeling mogelijk

**Uitleg van de asbestdeskundige:** Deze verplicht te beschrijven ruimte of materiaal is niet waarneembaar waardoor er op dit ogenblik in de databank geen adviesfiche voor kan opgesteld worden

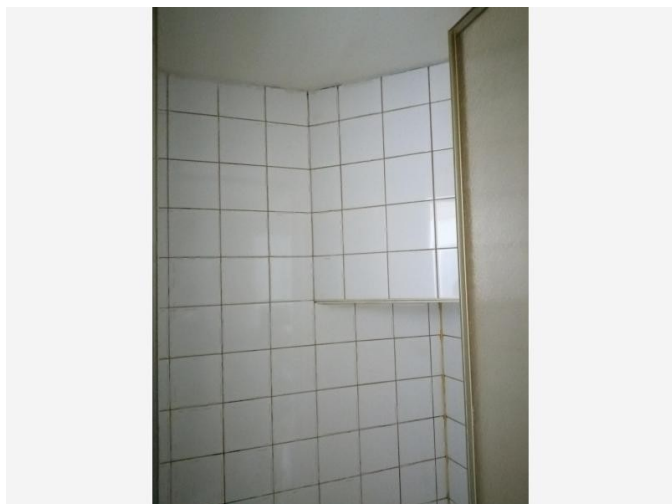
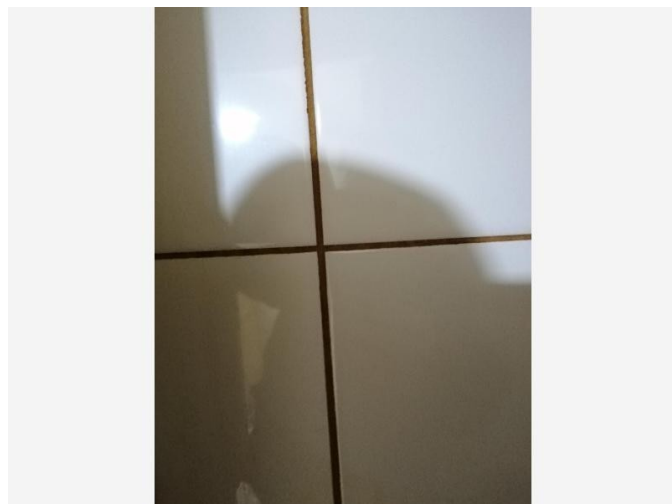
### Informatie over een materiaal dat de asbestdeskundige niet kan waarnemen of vaststellen

Toepassing niet waarneembaar.

Staalname enkel mogelijk mits destructief onderzoek.

| Basis voor advies | niet-waarneembaar materiaal |
| Primaire drager | Binnenwand |

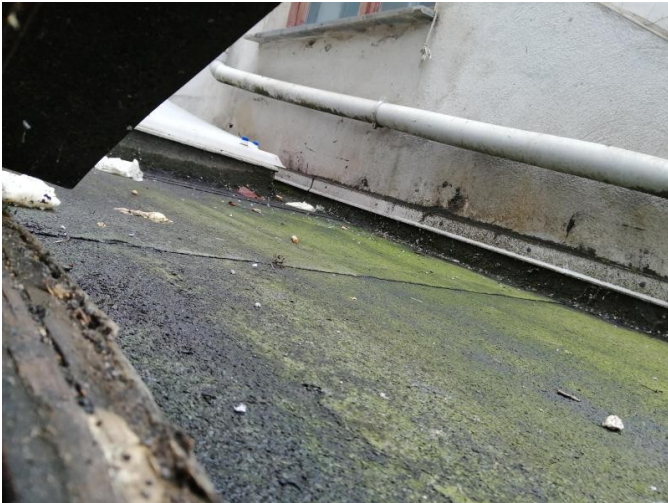
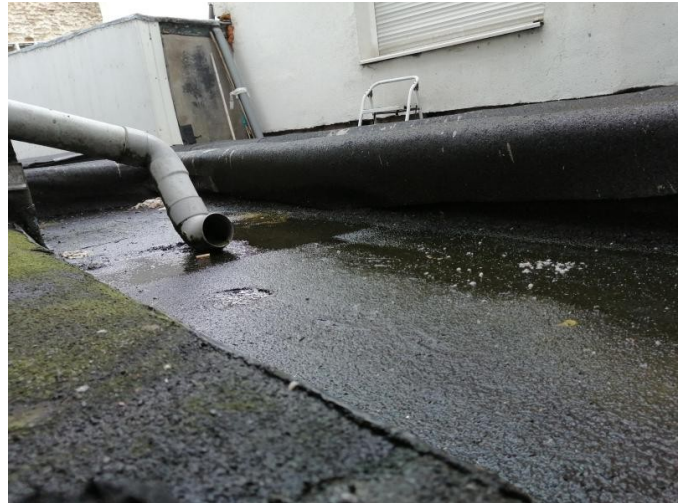
## Fiche 3: roofing plat dak gelijkvloers

Geen asbest

| # | Type | Referentie | Resultaat |
|---|---|---|---|
| 3.1 | Puntmonster | 6020384699 Roofing pd gelijkvloers | Geen asbest |

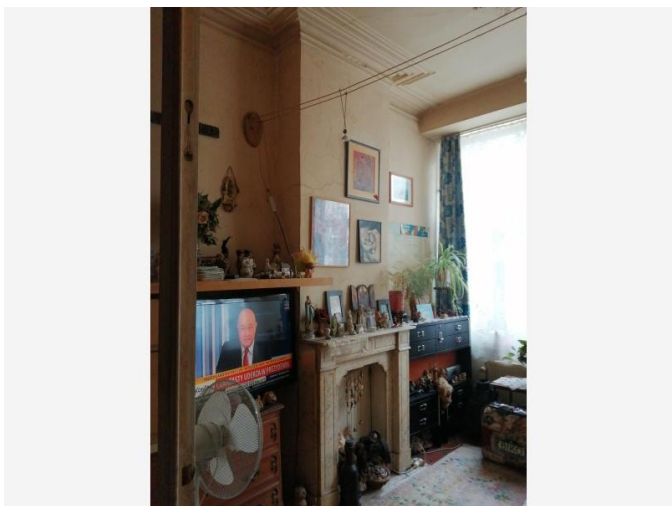
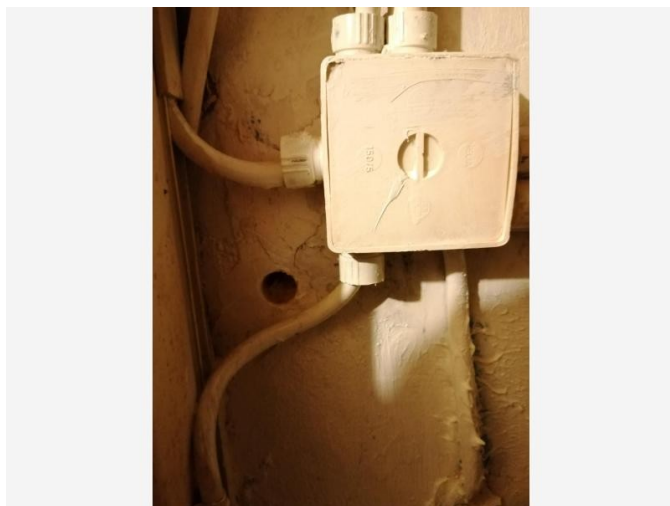
## Fiche 4: gips wanden

Geen asbest

| # | Type | Referentie | Resultaat |
|---|---|---|---|
| 4.1 | Mengmonster | 6020384695 Gv gips wand | Geen asbest |

| Opmerking | > keuken : rondom voorzetwanden<br>> badkamer : volledig betegeld<br>> berging : volledig betegeld |

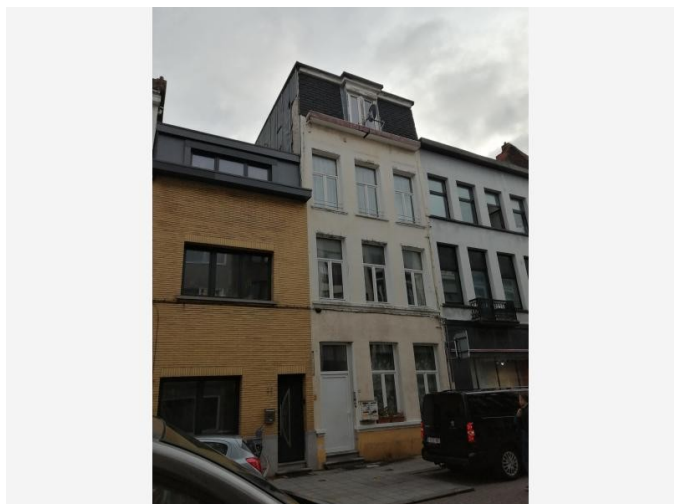
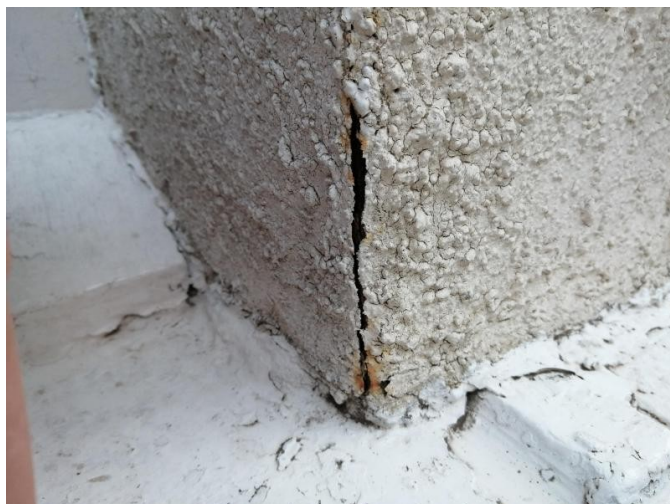
## Fiche 5: crepi voorgevel

Geen asbest

| # | Type | Referentie | Resultaat |
|---|---|---|---|
| 5.1 | Mengmonster | 6020384700 Gv crepi voor | Geen asbest |

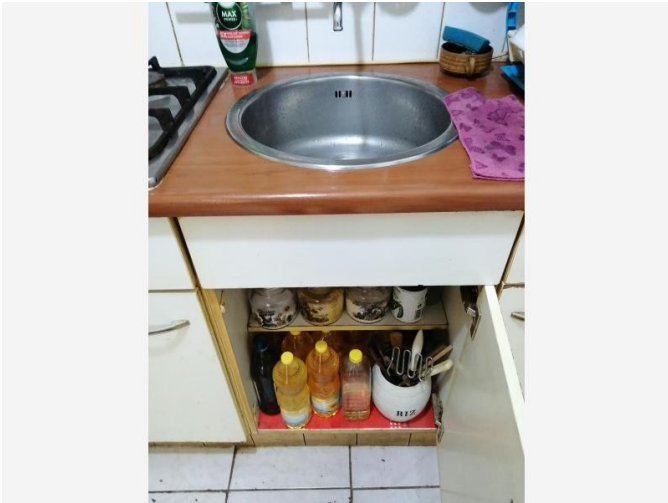
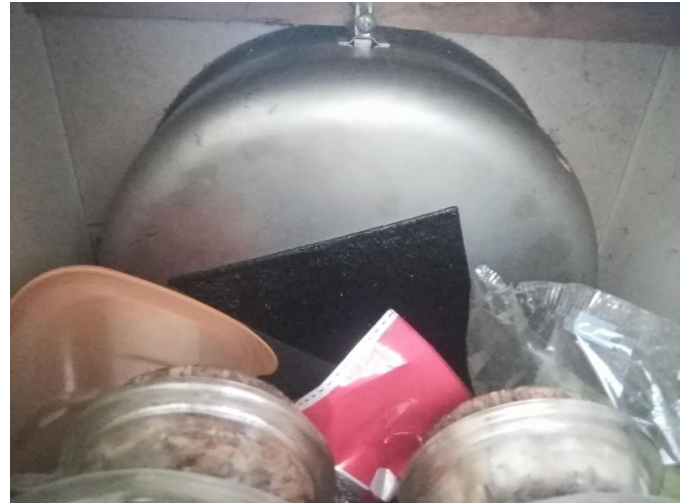
## Fiche 6: anti-bonsplaat spoeltafel

Geen asbest

| # | Type | Referentie | Resultaat |
|---|---|---|---|
| 6.1 | Puntmonster | 6020384697 Gv anti bonsplaat | Geen asbest |

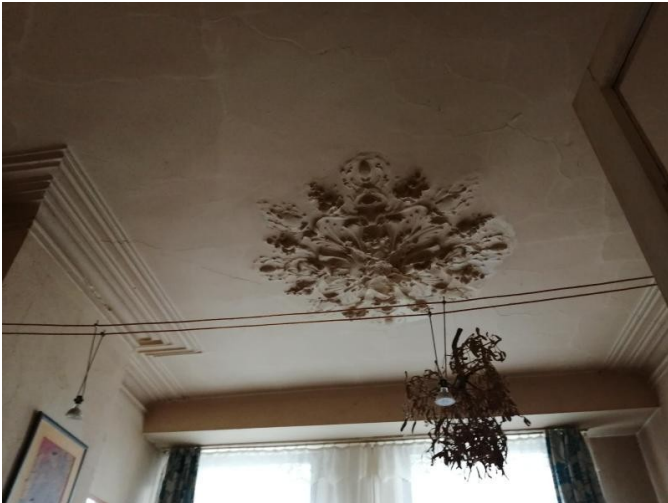
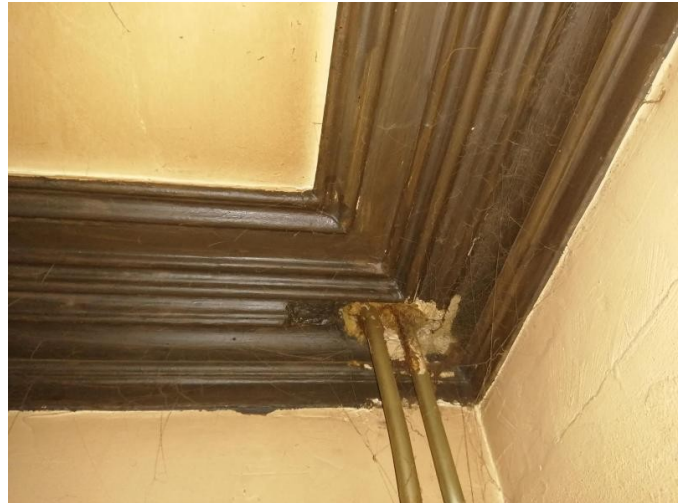
## Fiche 7: gips plafonds

Geen asbest

| # | Type | Referentie | Resultaat |
|---|---|---|---|
| 7.1 | Mengmonster | 6020384698 Gv gips plafond | Geen asbest |

| Opmerking | > berging : plafond in hout (voorbehoud wordt gemaakt voor eventueel achterliggende niet-waarneembare lagen) |

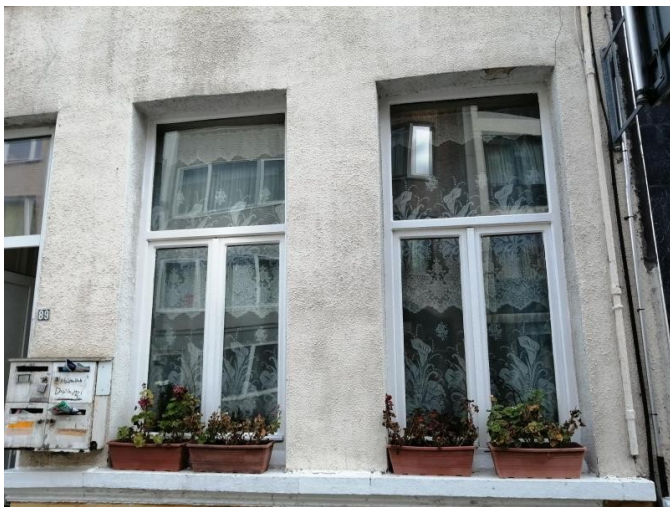
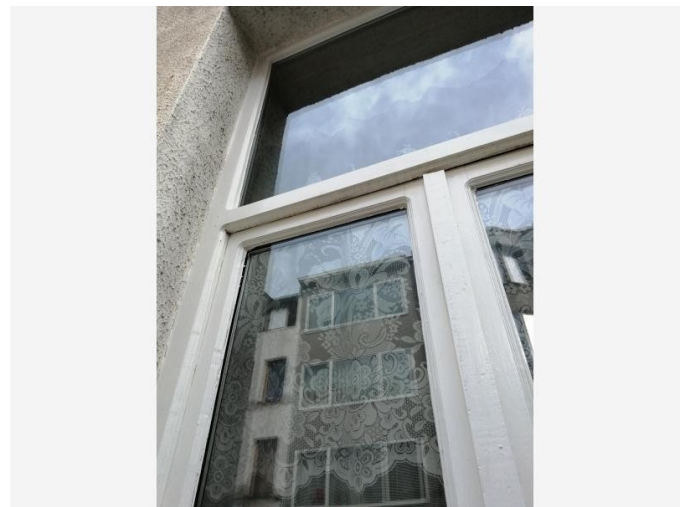
### Fiche 8: kit afdichtmaterialen buitenschrijnwerk

| Beschrijving | Notitie | Terug te vinden op plannen |
|---|---|---|
| Fiche 8: kit afdichtmaterialen buitenschrijnwerk | algemeen gebruik van siliconen | - |

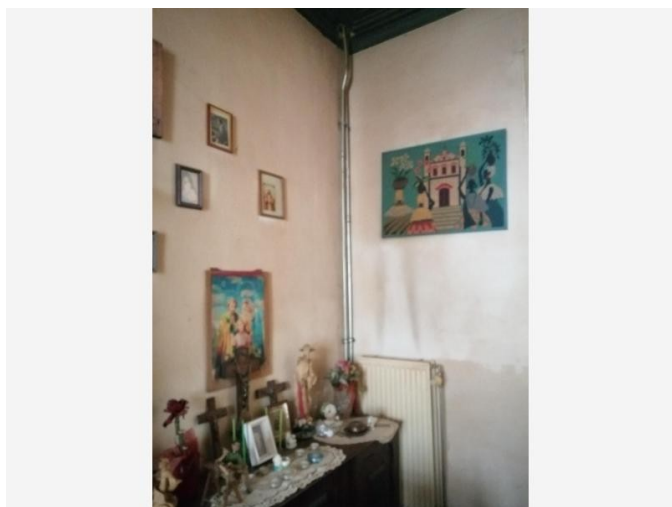
### Fiche 11: leidingisolatie

| Beschrijving | Notitie | Terug te vinden op plannen |
|---|---|---|
| Fiche 11: leidingisolatie | leidingisolatie ontbreekt | - |
