# Asbestinventarisatetest

Greinstraat 89/1.1, 2060 Antwerpen

Attestnummer : **20260227-000394.000**

# Zone 1: Hoofdgebouw

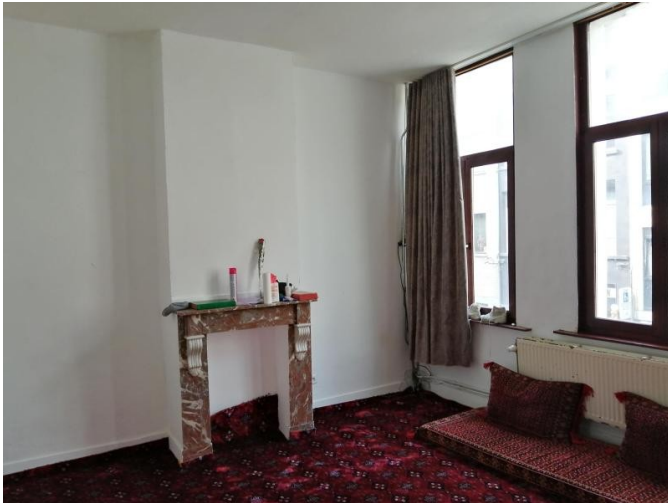
Situeringsfoto

### Tijdelijke beperking

**Reden:** Er is geen volledige risicobeoordeling mogelijk

**Uitleg van de asbestdeskundige:** Deze verplicht te beschrijven ruimte of materiaal is niet waarneembaar waardoor er op dit ogenblik in de databank geen adviesfiche voor kan opgesteld worden

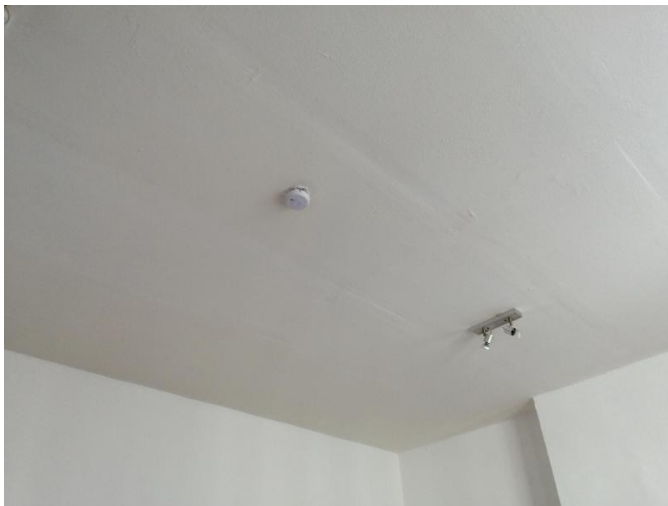
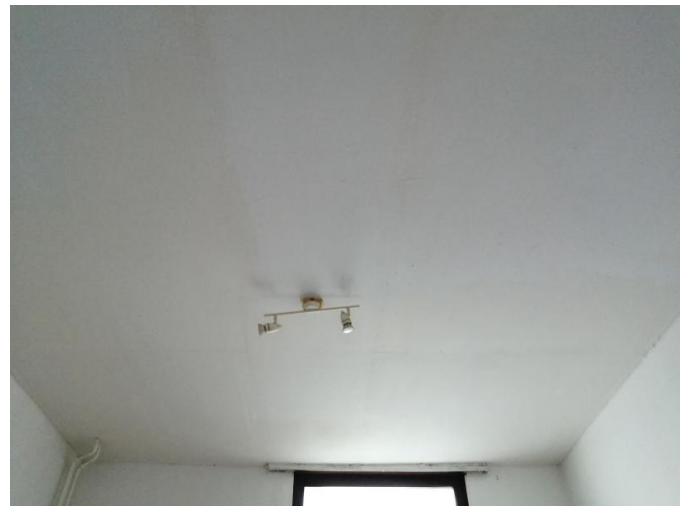
### Informatie over een niet-asbestverdacht materiaal

plafonds uitgevoerd in gipskartonplaat

| Basis voor advies | De asbestdeskundige beoordeelt het materiaal als niet-asbestverdacht. |

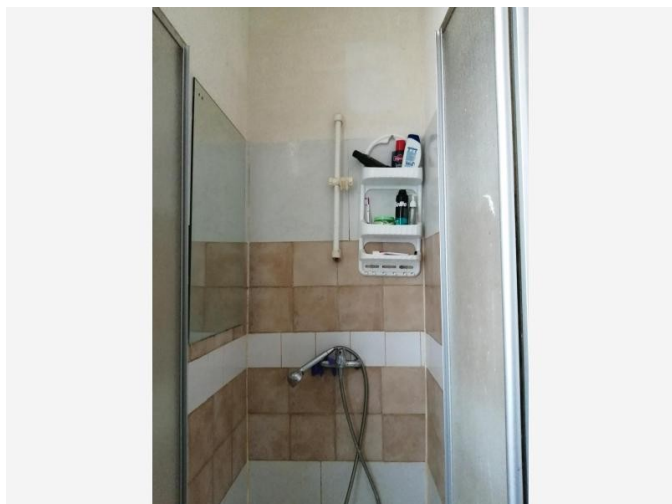
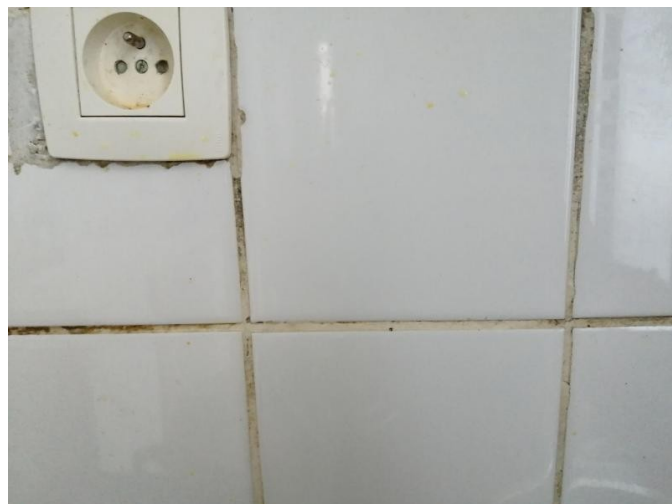
### Informatie over een materiaal dat de asbestdeskundige niet kan waarnemen of vaststellen

Toepassing niet waarneembaar.

Staalname enkel mogelijk mits destructief onderzoek.

| Basis voor advies | niet-waarneembaar materiaal |

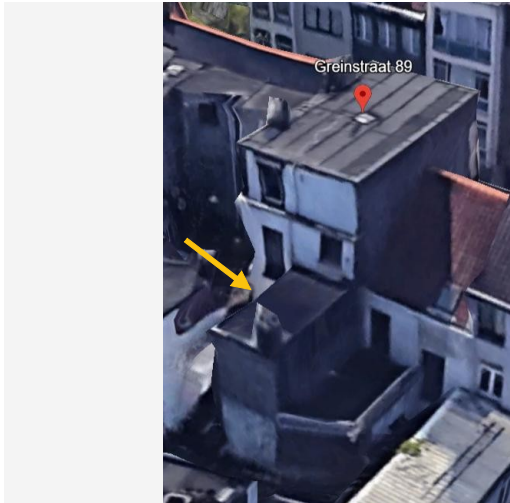
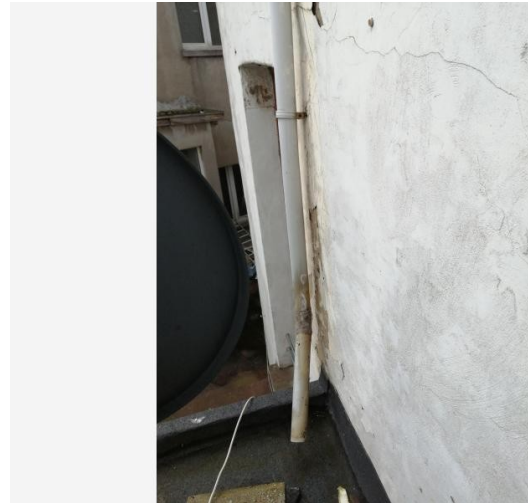
## Fiche 4: crepi achtergevel

Geen asbest

| # | Type | Referentie | Resultaat |
|---|---|---|---|
| 4.1 | Mengmonster | 6020384701 1ste crepi achter | Geen asbest |

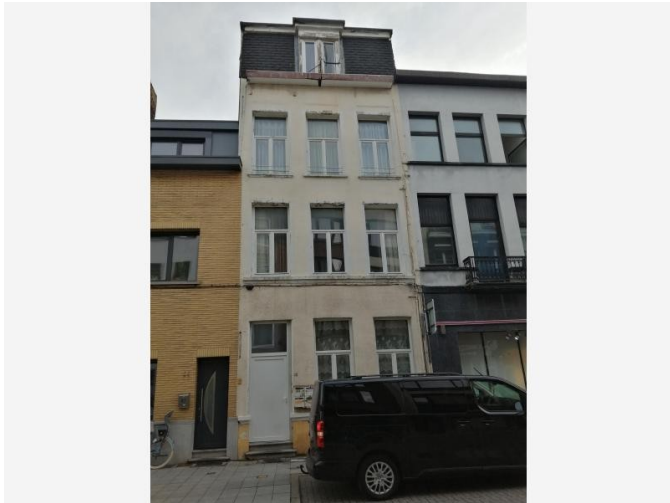
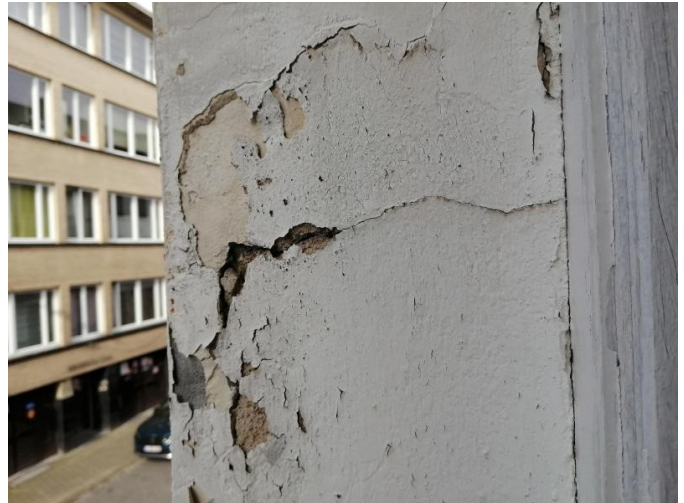
## Fiche 5: crepi voorgevel

Geen asbest

| # | Type | Referentie | Resultaat |
|---|---|---|---|
| 5.1 | Mengmonster | 6020384704 1ste crepi voor | Geen asbest |

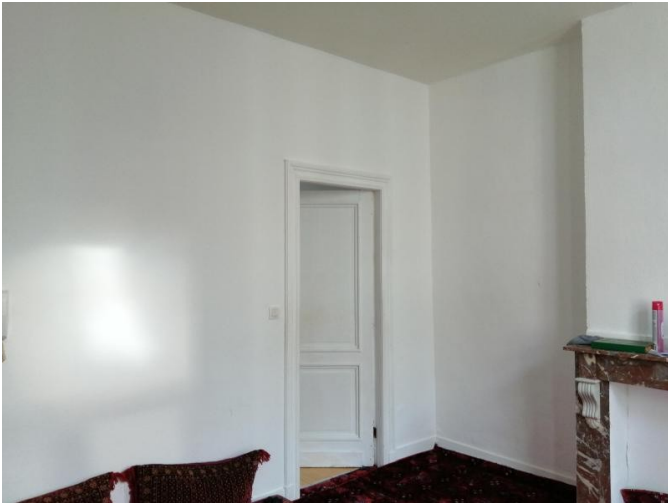
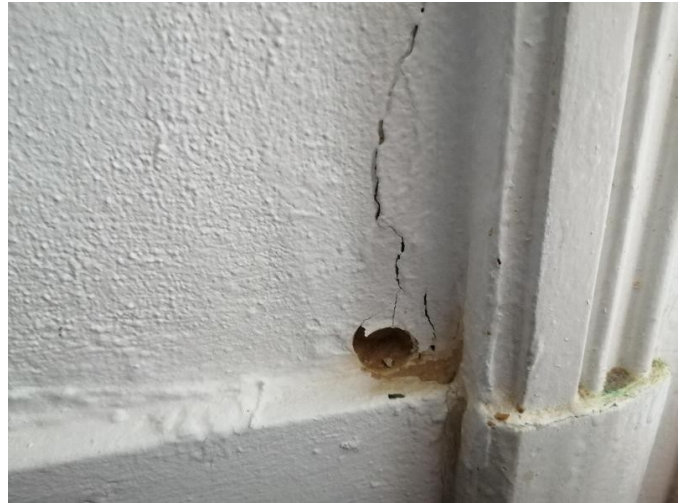
## Fiche 6: gips wanden

Geen asbest

| # | Type | Referentie | Resultaat |
|---|---|---|---|
| 6.1 | Mengmonster | 6020384702 1ste gips wand | Geen asbest |

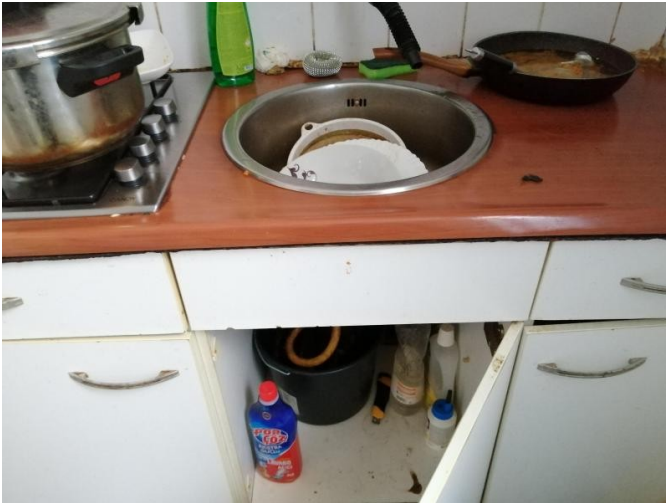
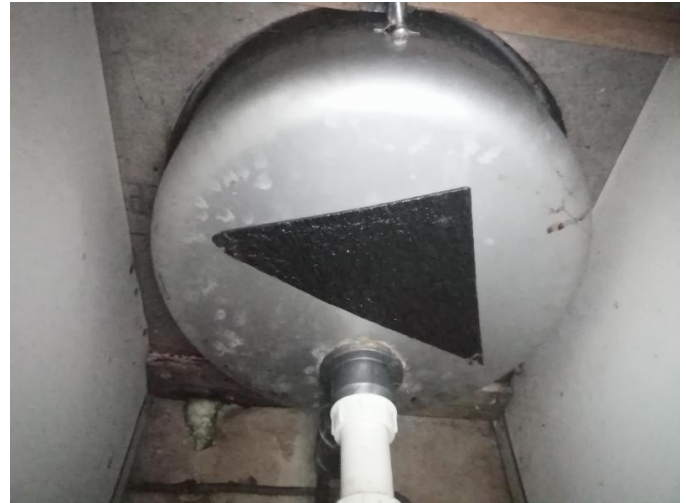
## Fiche 7: anti-bonsplaat spoeltafel

Geen asbest

| # | Type | Referentie | Resultaat |
|---|---|---|---|
| 7.1 | Puntmonster | 6020384703 1ste anti bonsplaat | Geen asbest |

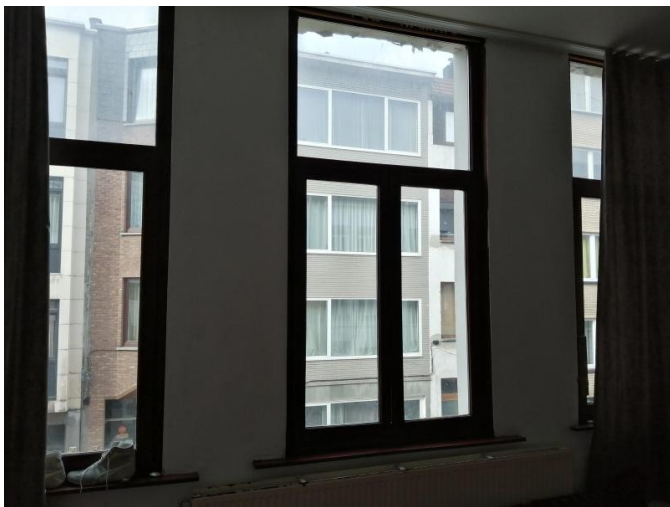
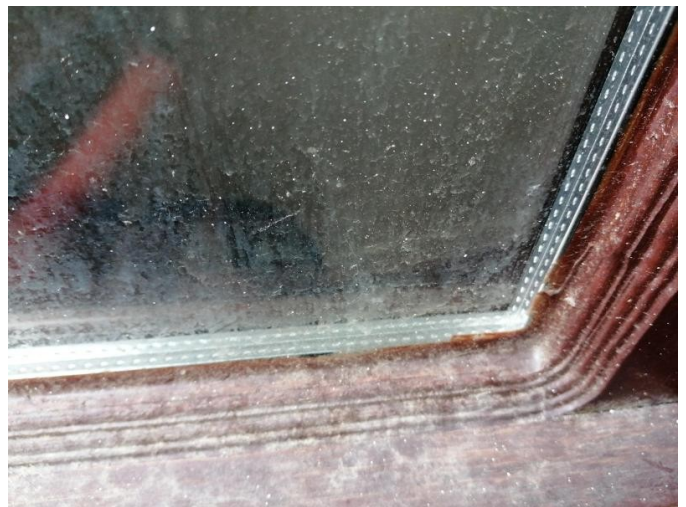
### Fiche 8: kit afdichtmaterialen buitenschrijnwerk

| Beschrijving | Notitie | Terug te vinden op plannen |
|---|---|---|
| Fiche 8: kit afdichtmaterialen buitenschrijnwerk | algemeen gebruik van siliconen | Plan 1.1: grondplan verdieping 1 |

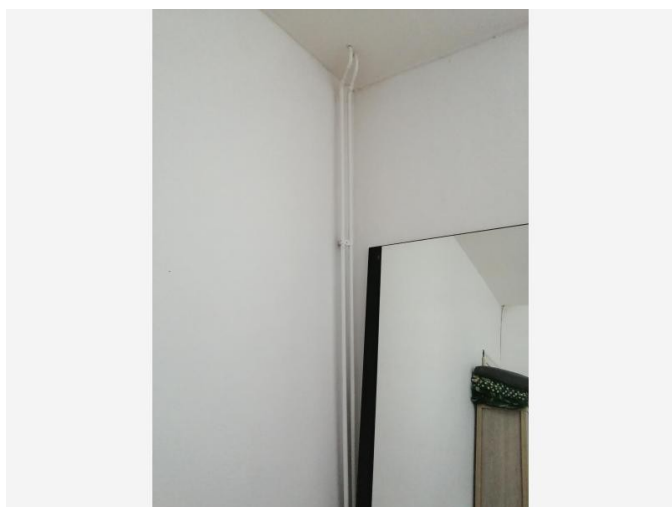
### Fiche 12: leidingisolatie

| Beschrijving | Notitie | Terug te vinden op plannen |
|---|---|---|
| Fiche 12: leidingisolatie | - | - |
