# Asbestinventarisatattest

Greinstraat 89/2.1, 2060 Antwerpen

Attestnummer : 20260227-000413.000

Uitgegeven op : 27.02.2026

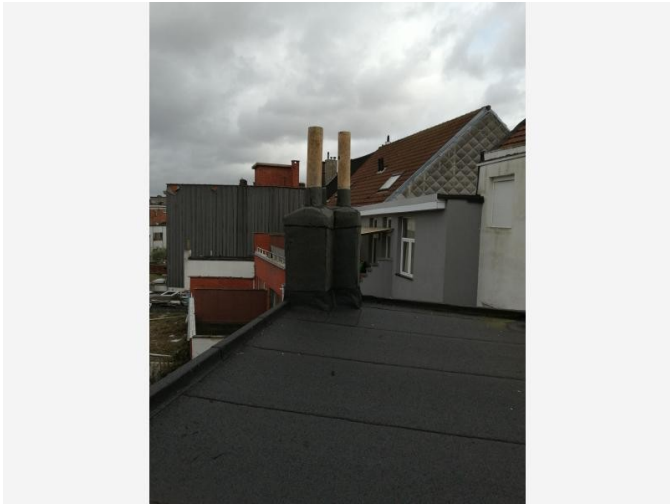
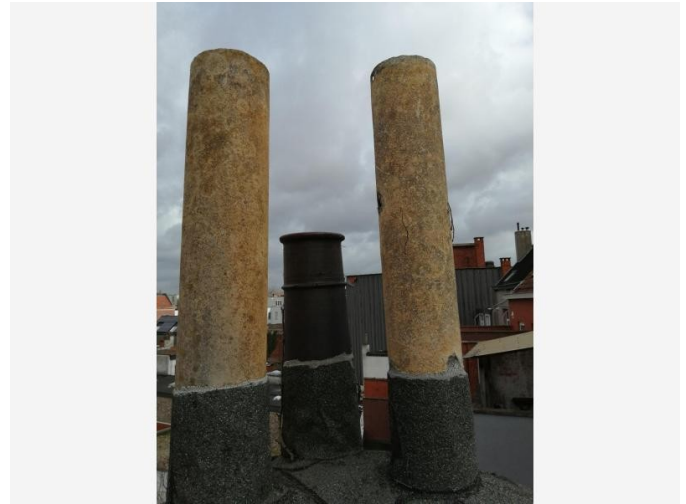
Het asbestmateriaal valt onder de mijlpaal van 2034.

| Eindbeoordeling materiaalrisico | Laag materiaalrisico en/of verlaagde kans op vezelvrijgave |

| Toestand van het materiaal | Licht beschadigd, licht verweerd. Intact calciumsilicaatmateriaal of categorie III 'gebondenheid' |

| # | Type | Referentie | Resultaat |
|---|---|---|---|
| 1.1 | Puntmonster | 6020385110 Buisdelen plat dak 2de verd. | Chrysotiel |

| Beschrijving | buisdelen plat dak |
| Asbestmateriaal | Rookgaskanaal |

Verwijderen

- Zorg voor een veilig beheer. Vermijd het beschadigen van het asbestmateriaal. Controleer de toestand jaarlijks op wijzigingen.

- Eenvoudige handelingen: mag via doe-het-zelf of door werknemer(s) met opleidingsattest eenvoudige handelingen  
Hechtgebonden toepassing die desgewenst door de eigenaar zelf kan verwijderd worden mits inachtnaam van wat volgt:

Maak nu het buisdeel los van het opgaande metselwerk. Breek hierbij de buis niet. Eens de buis los zit, deze in geheel uitnemen. Zorg voor een veilig verticaal transport zodat de buis niet breekt.

Pak de buis dubbel luchtdicht in. (adequate verpakking is doorgaans te koop in het containerpark, of gebruik 2x folie en tape)

Alles afvoeren als asbestafval naar een erkend inzamelpunt.

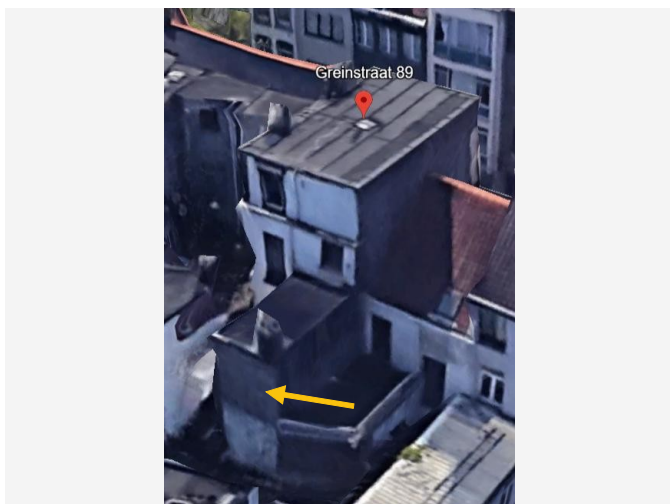
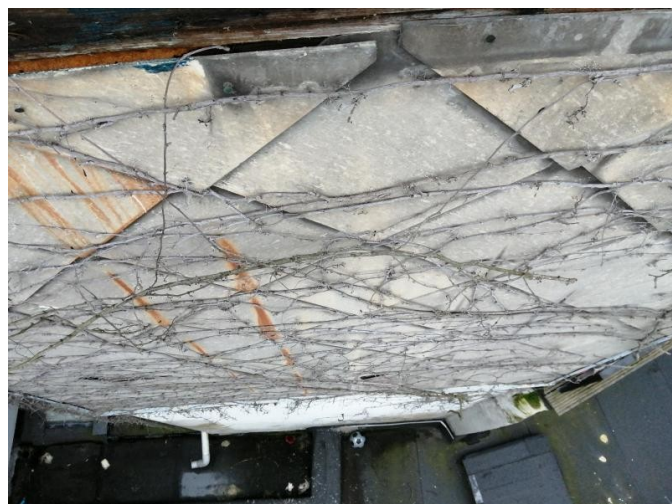
Het asbestmateriaal valt onder de mijlpaal van 2034.

| Eindbeoordeling materiaalrisico | Verhoogd materiaalrisico en/of verhoogde kans op vezelvrijgave |

| Toestand van het materiaal | Matig beschadigd, matig verweerd |

| # | Type | Referentie | Resultaat |
|---|---|---|---|
| 2.1 | Puntmonster | 6020385108 Lei | Chrysotiel |

| Beschrijving | leien |
| Asbestmateriaal | Dak- en gevelbekleding - Lei, shingle |

Verwijderen

- Zorg voor een veilig beheer. Vermijd het beschadigen van het asbestmateriaal. Controleer de toestand jaarlijks op wijzigingen.

- Eenvoudige handelingen: mag via doe-het-zelf of door werknemer(s) met opleidingsattest eenvoudige handelingen  
De werken kunnen door de bouwheer zelf worden uitgevoerd, maar de voorkeur voor deze werken gaat uit naar een aannemer met opleidingsattest. De leien zitten immers genageld en het breken van de leien dient voorkomen te worden. Bovendien betreft het werkzaamheden op aanzienlijke hoogte

De leien één per één losmaken zonder deze te breken. Zorg voor veilig verticaal transport, gooi de leien niet zomaar naar beneden.

Pak de leien dubbel luchtdicht in (adequate verpakkingsmiddelen zijn doorgaans te koop op het containerpark), Tape de verpakkingen telkens luchtdicht af.

Afvoeren als asbestafval naar een erkend inzamelpunt.

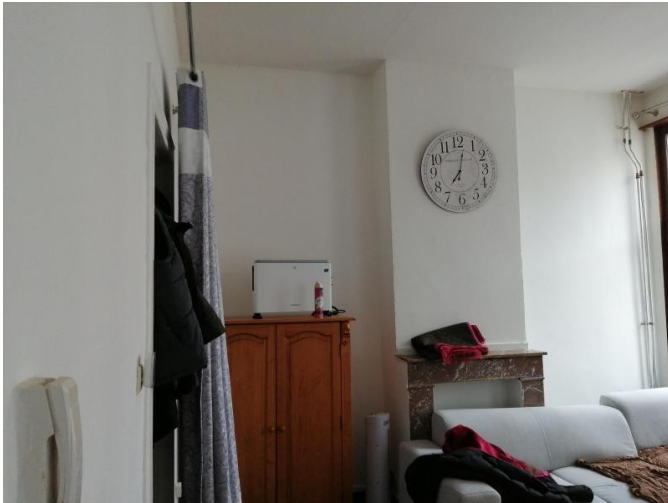
**Reden:** Er is geen volledige risicobeoordeling mogelijk

**Uitleg van de asbestdeskundige:** Deze verplicht te beschrijven ruimte of materiaal is niet waarneembaar waardoor er op dit ogenblik in de databank geen adviesfiche voor kan opgesteld worden

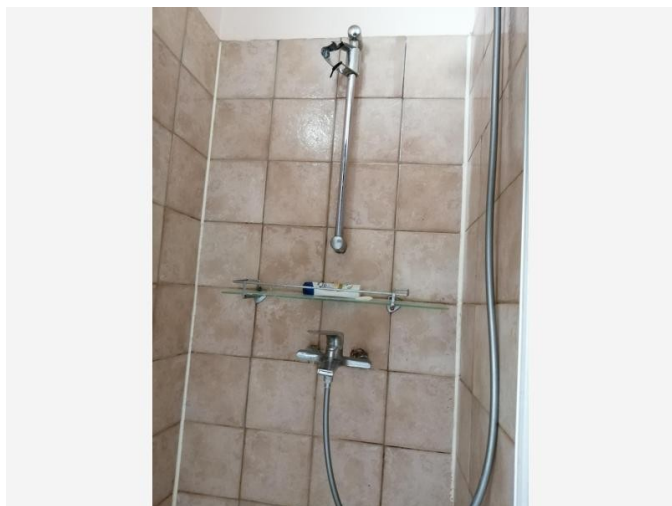
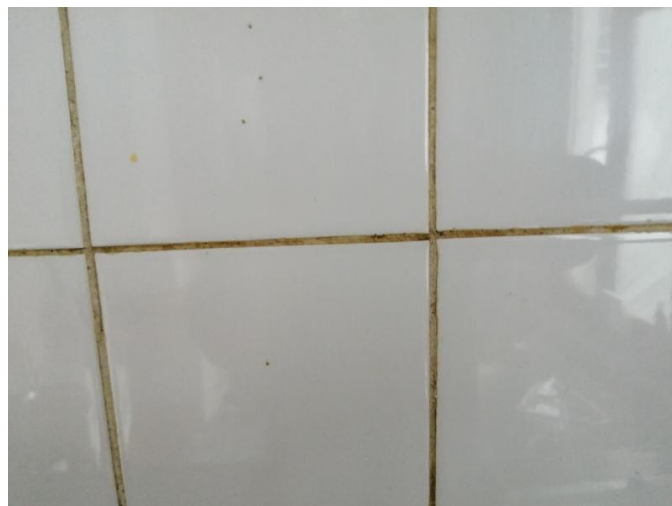
Toepassing niet waarneembaar.

Staalname enkel mogelijk mits destructief onderzoek.

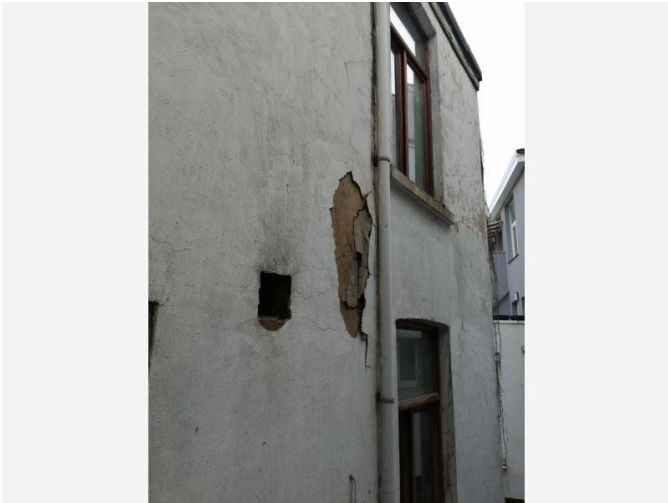
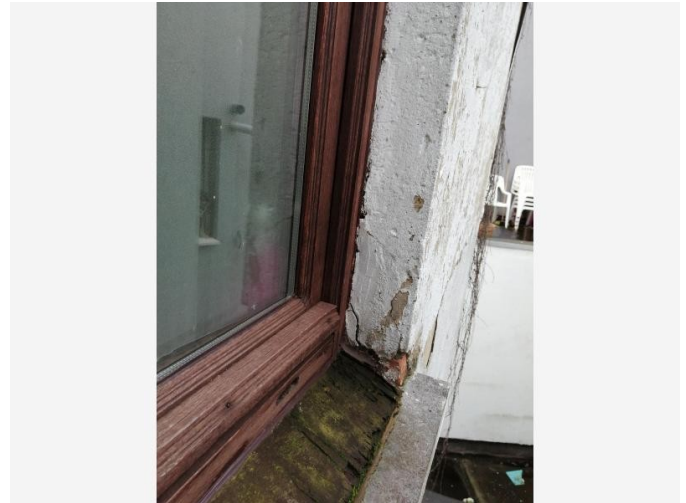
## Fiche 5: crepi achtergevel

Geen asbest

| # | Type | Referentie | Resultaat |
|---|---|---|---|
| 5.1 | Mengmonster | 6020384709 2de crepi achter | Geen asbest |

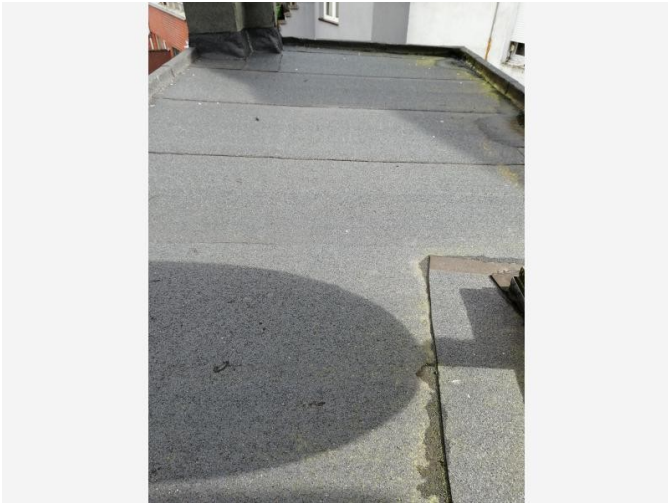
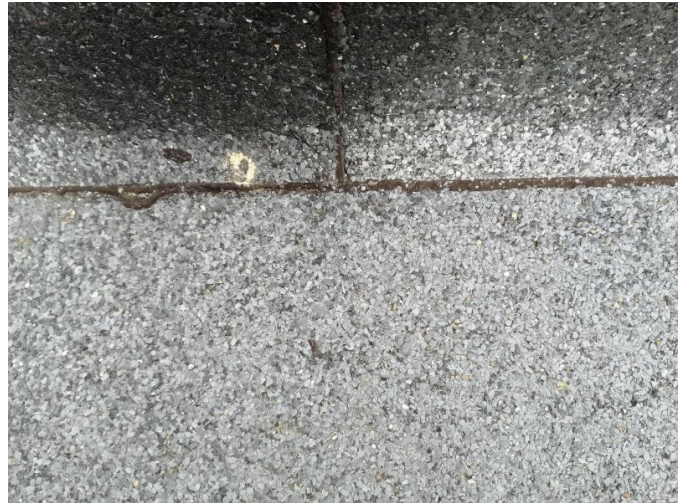
## Fiche 6: roofing plat dak 2de verd.

Geen asbest

| # | Type | Referentie | Resultaat |
|---|---|---|---|
| 6.1 | Puntmonster | 6020384708 Roofing dak 2de | Geen asbest |

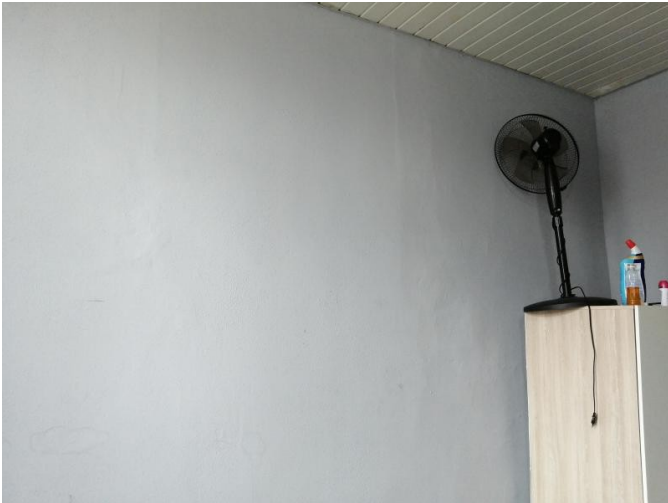
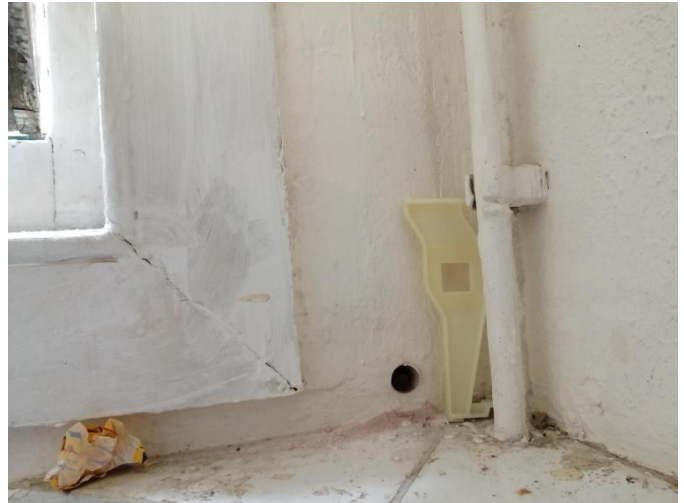
## Fiche 7: gips wanden

Geen asbest

| # | Type | Referentie | Resultaat |
|---|---|---|---|
| 7.1 | Mengmonster | 6020384705 2de gips wand | Geen asbest |

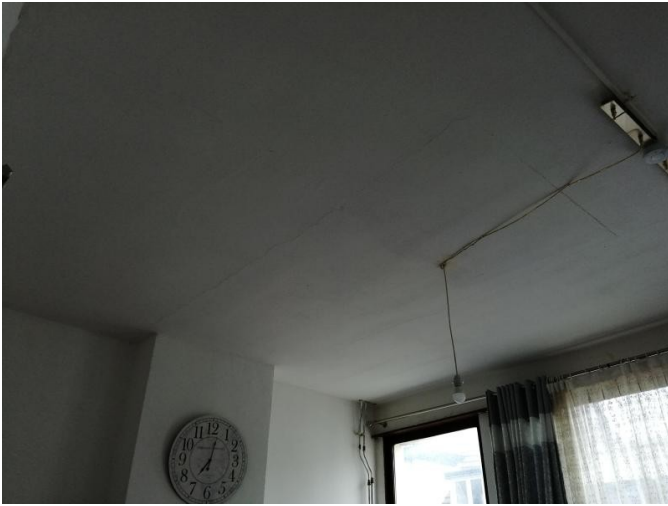
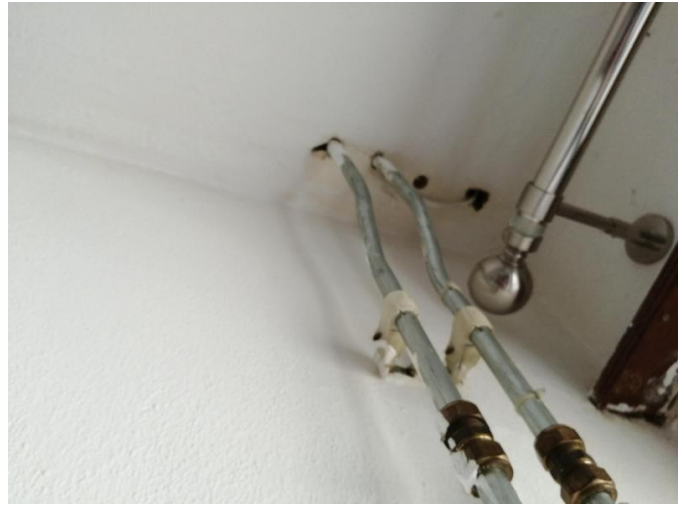
## Fiche 8: gips plafonds

Geen asbest

| # | Type | Referentie | Resultaat |
|---|---|---|---|
| 8.1 | Mengmonster | 6020384706 2de gips plafond | Geen asbest |

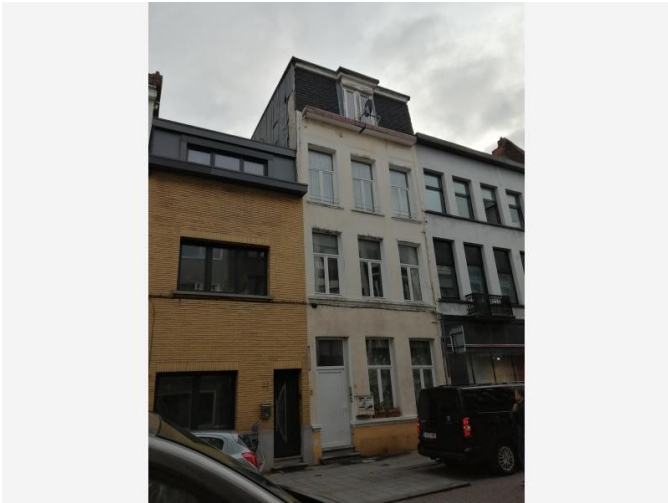
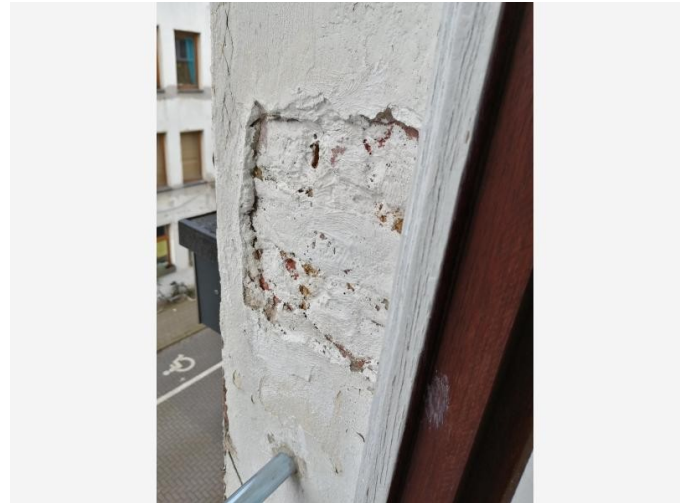
## Fiche 9: crepi voorgevel

Geen asbest

| # | Type | Referentie | Resultaat |
|---|---|---|---|
| 9.1 | Mengmonster | 6020384707 2de crepi voor | Geen asbest |

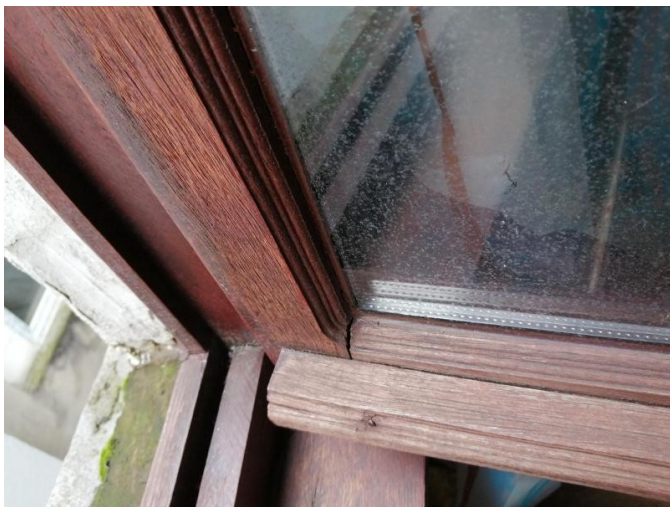
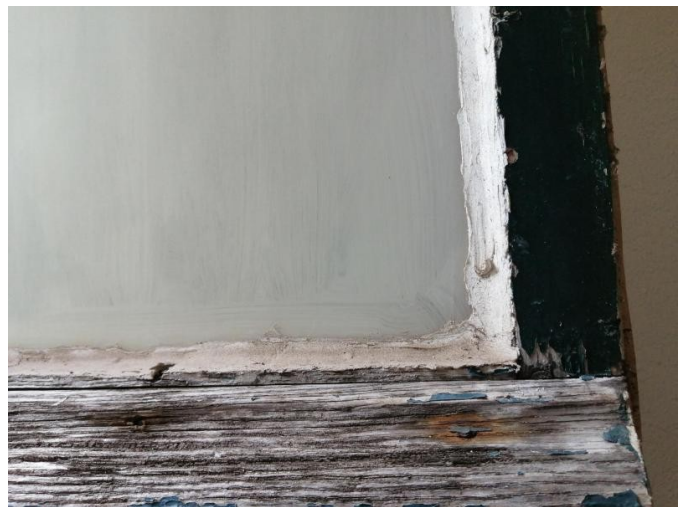
### Fiche 10: kit afdichtmaterialen buitenschrijnwerk

| Beschrijving | Notitie | Terug te vinden op plannen |
|---|---|---|
| Fiche 10: kit afdichtmaterialen buitenschrijnwerk | algemeen gebruik van siliconen, of 'droog' ingeklemd tussen (houten) glaslatten | Plan 1.1: grondplan verdieping 2 |
