# Asbestinventarisatetest

Greinstraat 89/3.1, 2060 Antwerpen

Attestnummer : **20260227-000418.000**

Uitgegeven op : **27.02.2026**

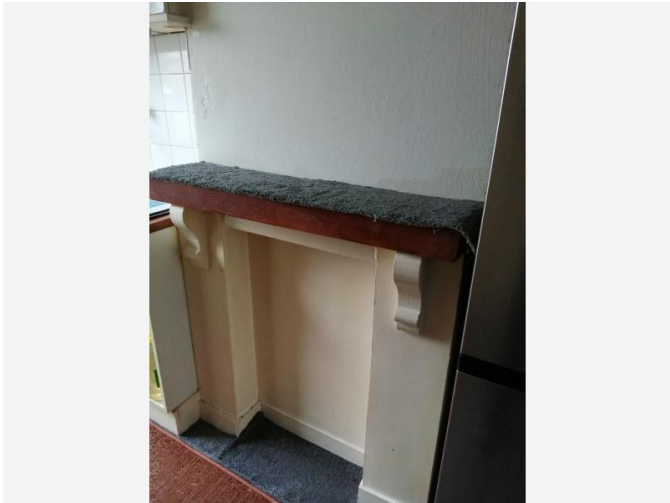
**Reden:** Er is geen volledige risicobeoordeling mogelijk

**Uitleg van de asbestdeskundige:** Deze verplicht te beschrijven ruimte of materiaal is niet waarneembaar waardoor er op dit ogenblik in de databank geen adviesfiche voor kan opgesteld worden

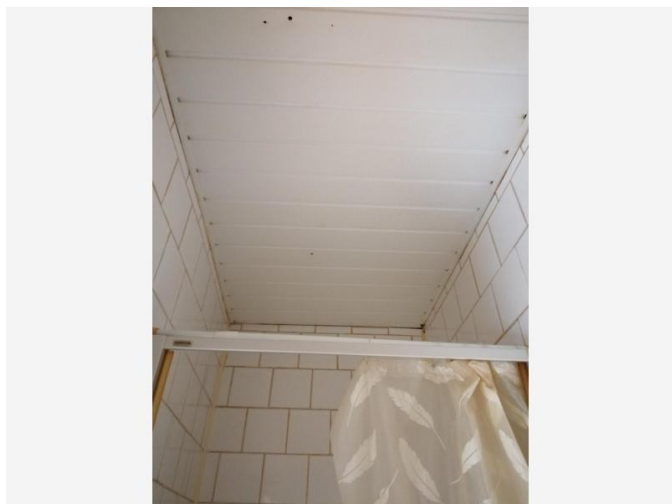
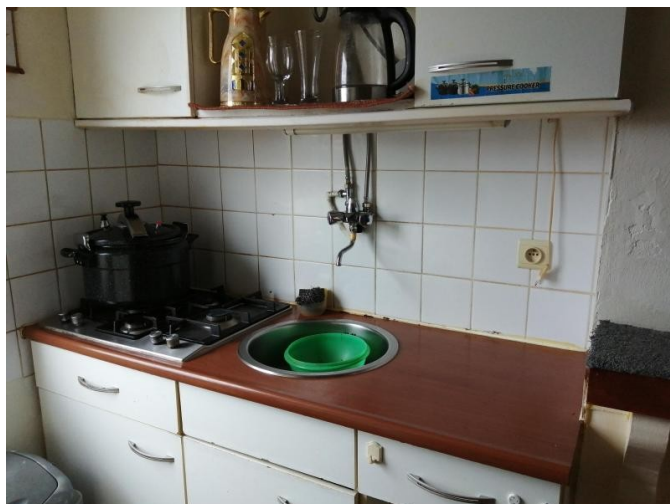
Toepassing niet waarneembaar.

Staalname enkel mogelijk mits destructief onderzoek.

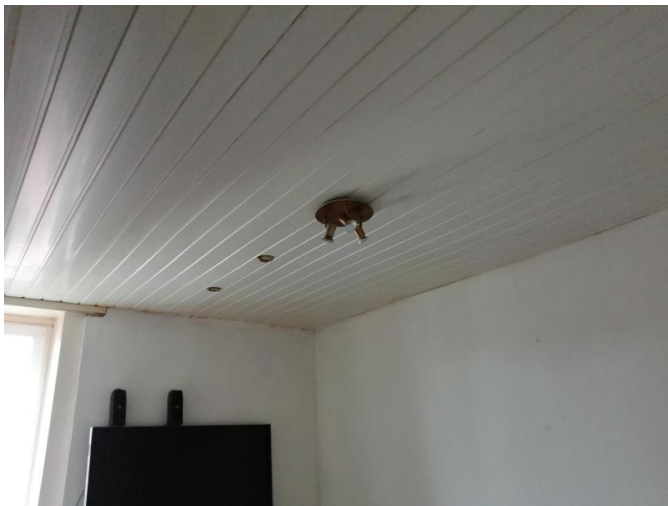
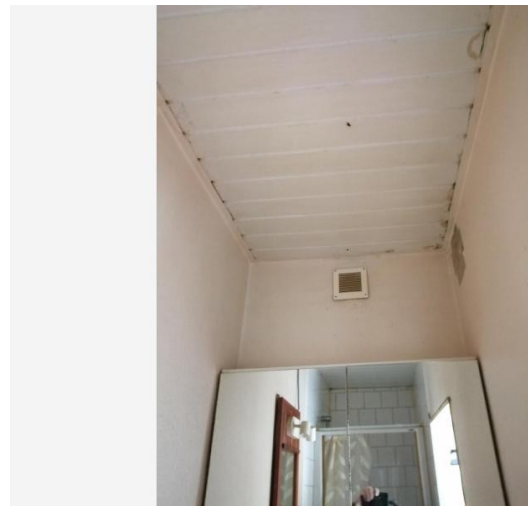
alle plafonds uitgevoerd in pvc-schroten.

(voorbehoud wordt gemaakt voor eventueel achterliggende niet-waarneembare lagen)

| Basis voor advies | De asbestdeskundige beoordeelt het materiaal als niet-asbestverdacht. |

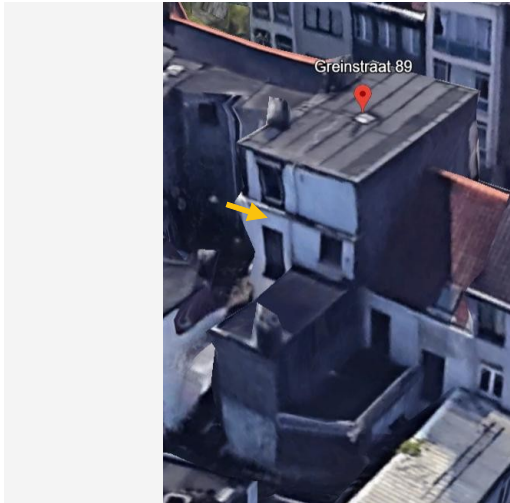
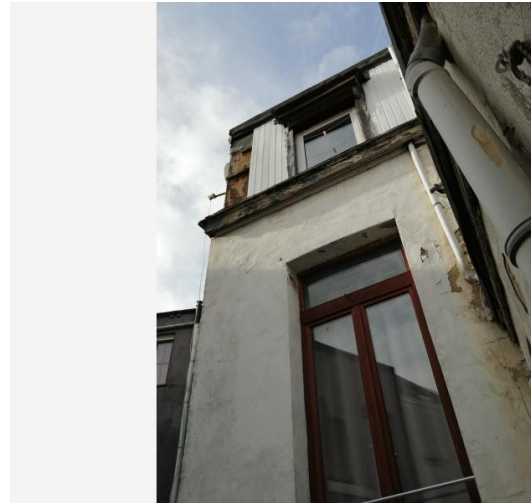
## Fiche 4: crepi achtergevel

Geen asbest

| # | Type | Referentie | Resultaat |
|---|---|---|---|
| 4.1 | Mengmonster | 6020385107 3de crepi achter | Geen asbest |

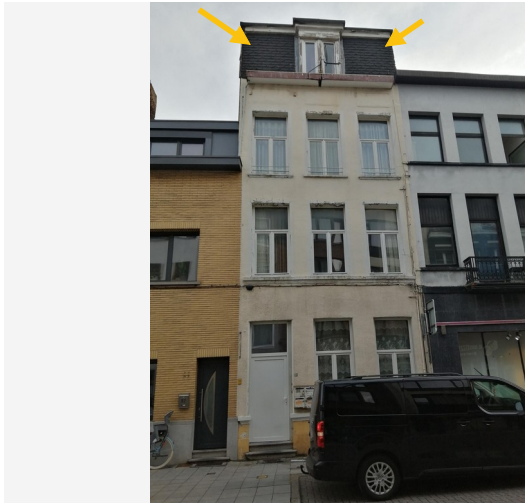
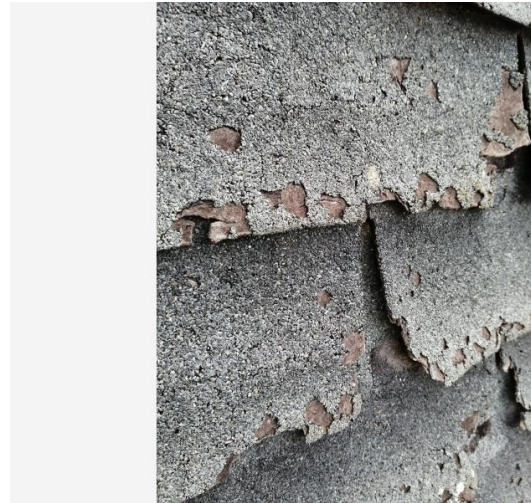
## Fiche 5: shingles

Geen asbest

| # | Type | Referentie | Resultaat |
|---|---|---|---|
| 5.1 | Puntmonster | 6020385109 3de shingles | Geen asbest |

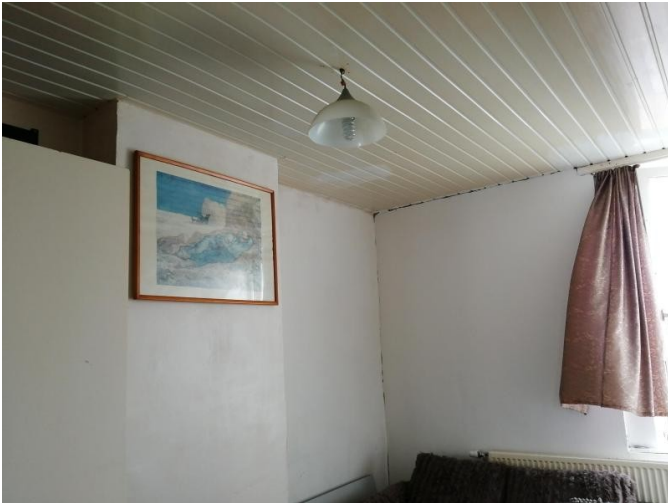
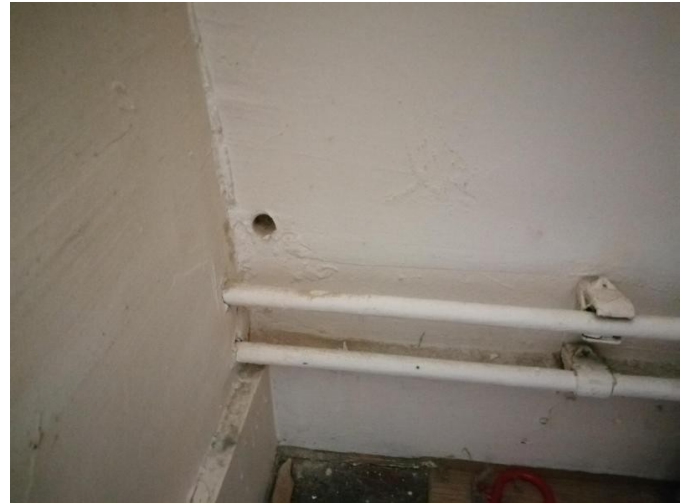
## Fiche 6: gips wanden

Geen asbest

| # | Type | Referentie | Resultaat |
|---|---|---|---|
| 6.1 | Mengmonster | 6020385112 3de gips wand | Geen asbest |

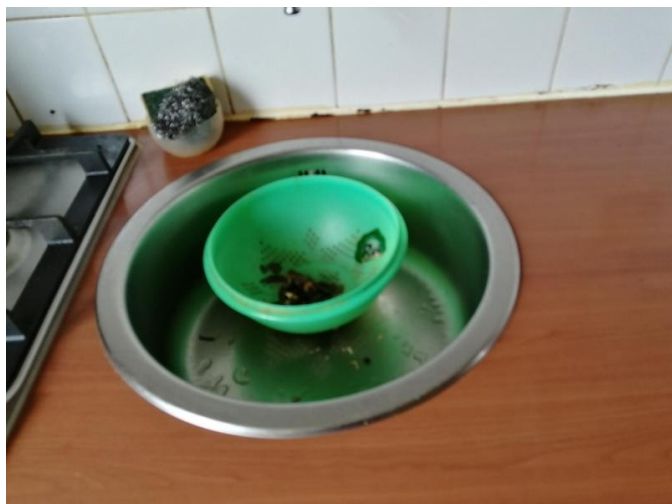
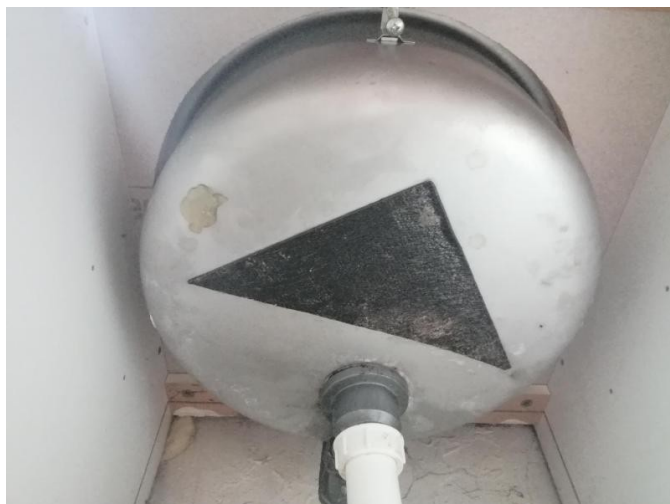
## Fiche 7: anti-bonsplaat spoeltafel

Geen asbest

| # | Type | Referentie | Resultaat |
|---|---|---|---|
| 7.1 | Puntmonster | 6020385111 3de anti bonsplaat | Geen asbest |

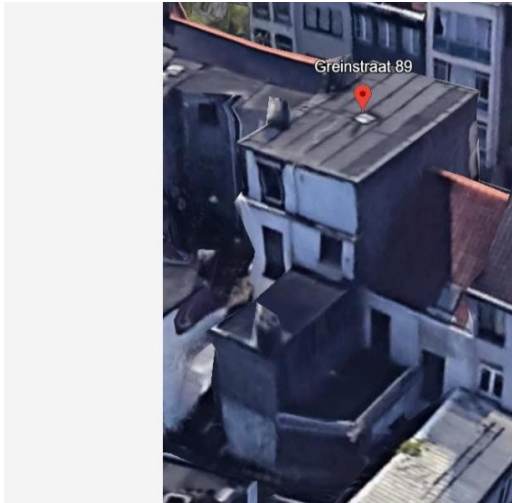
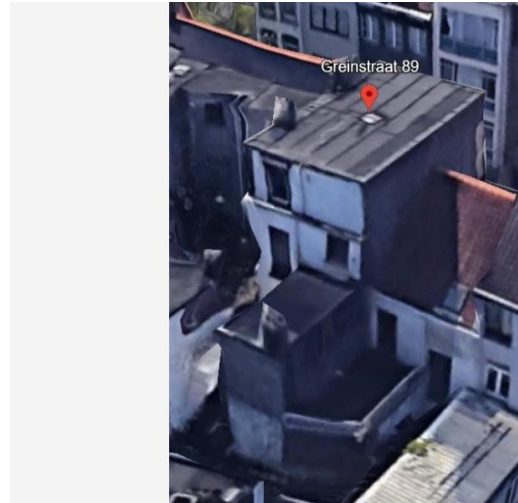
## Fiche 8: roofing hoofddak

Geen asbest

| # | Type | Referentie | Resultaat |
|---|---|---|---|
| 8.1 | Puntmonster | 6020384708 Roofing dak 2de | Geen asbest |

| Opmerking | > opbouw hoofddak identiek aan dak 2de verdiep (zie bewijsfoto's) |

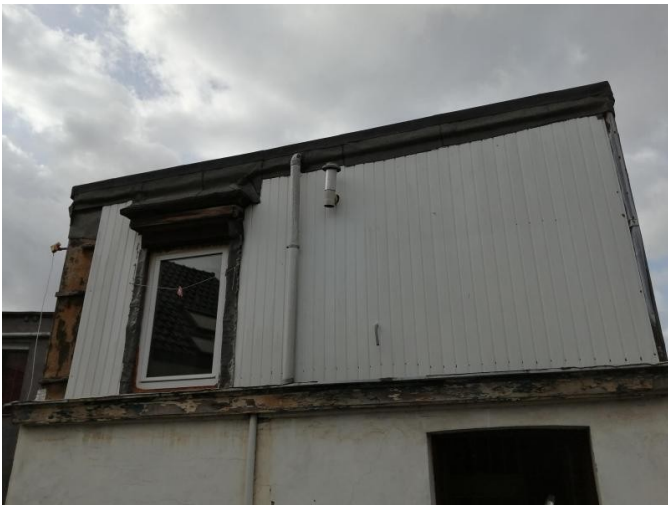
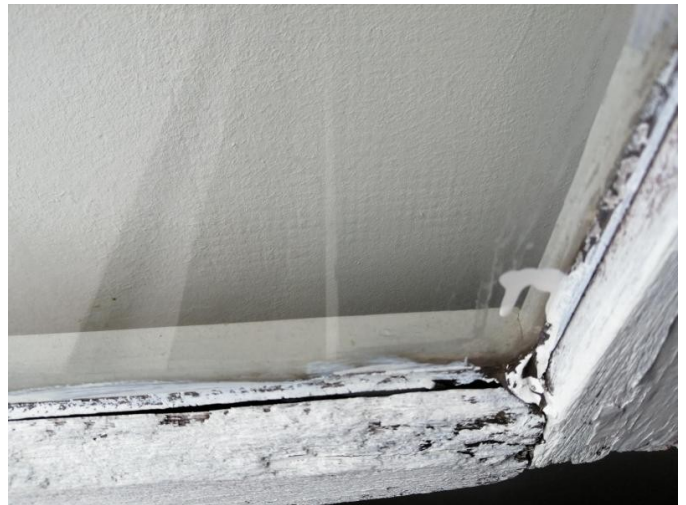
### Fiche 9: kit afdichtmaterialen buitenschrijnwerk

| Beschrijving | Notitie | Terug te vinden op plannen |
|---|---|---|
| Fiche 9: kit afdichtmaterialen buitenschrijnwerk | algemeen gebruik van siliconen, of 'droog' ingeklemd tussen (houten) glaslatten | Plan 1.1: grondplan verdieping 3 |
