Asbestinventarisatetest

Jachthoornlaan 14, 2980 Zoersel

Attestnummer : 20260629-000194.000

Uitgegeven op : 29.06.2026

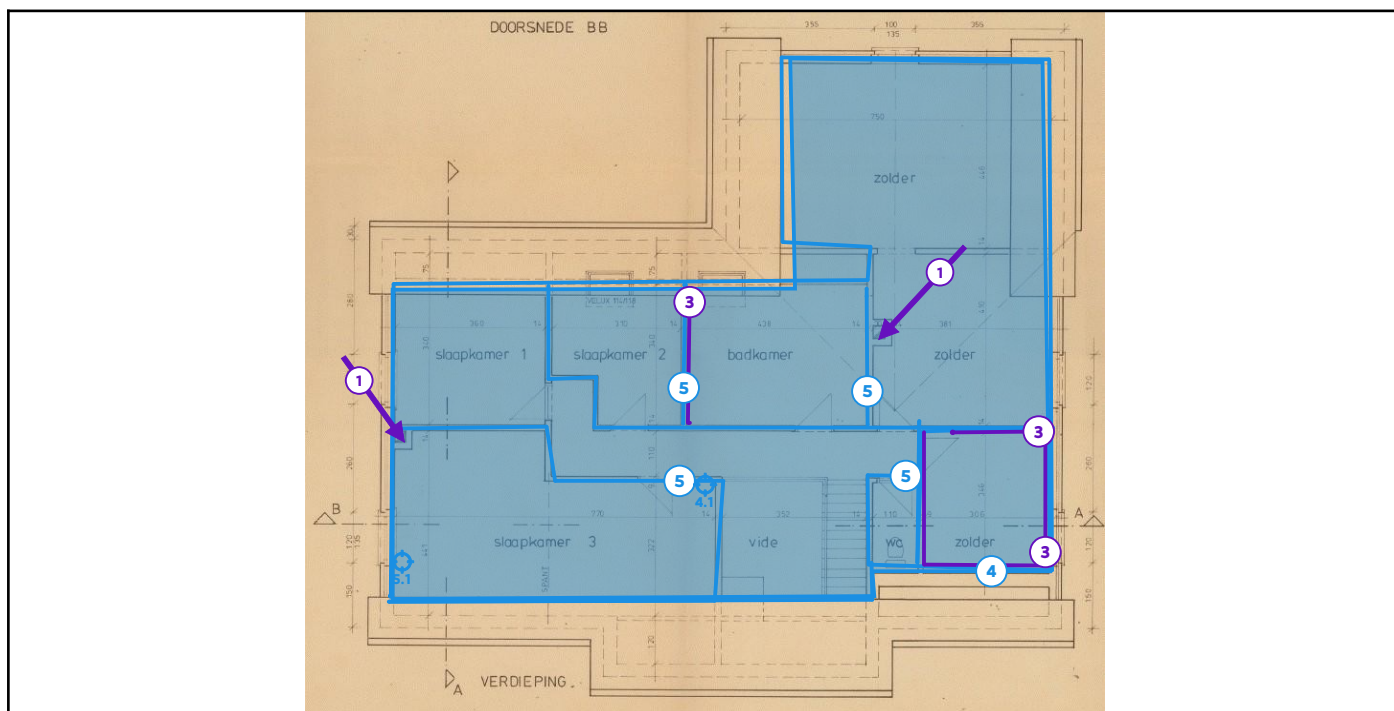
Plan 1.2: Plan verdieping 1

Beschrijving	Type	Actie
1. Schouwen	Beperking	-
3. Tegellijm	Advies	-
4. Pleisterwerk plafond	Geen asbest	-
4.1 Code: 13546	Mengmonster	-
5. Pleisterwerk muren	Geen asbest	-
5.1 Code: 13545	Mengmonster	-

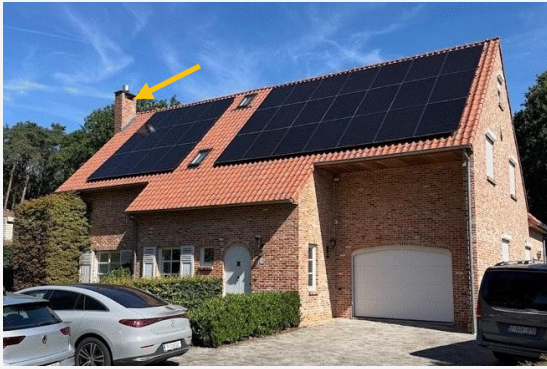
Situeringfoto

Tijdelijke beperking

Reden: Het te onderzoeken materiaal situeert zich hoger dan 3,50 m te rekenen vanaf een veilige ondergrond

Uitleg van de asbestdeskundige: De schouwen kunnen mogelijks asbesthoudende componenten bevatten.

(Asbest)materiaal	onbekend
Karakterisatie	Asbest (verdacht)
Primaire drager	Wand buitenschil

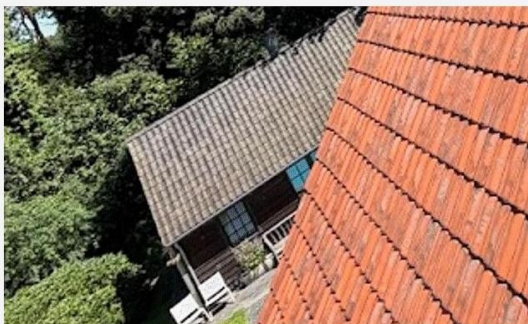
Situeringfoto

Uitgesloten van inspectie

Bouwjaar: 2010

Constructies gebouwd vanaf 2001 moeten niet onderzocht worden

Opmerking	De bijgebouwen werden na 2001 opgetrokken.
-----------	--

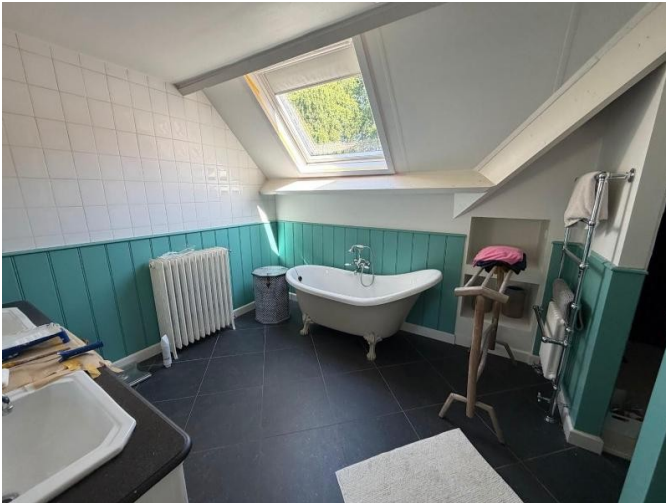
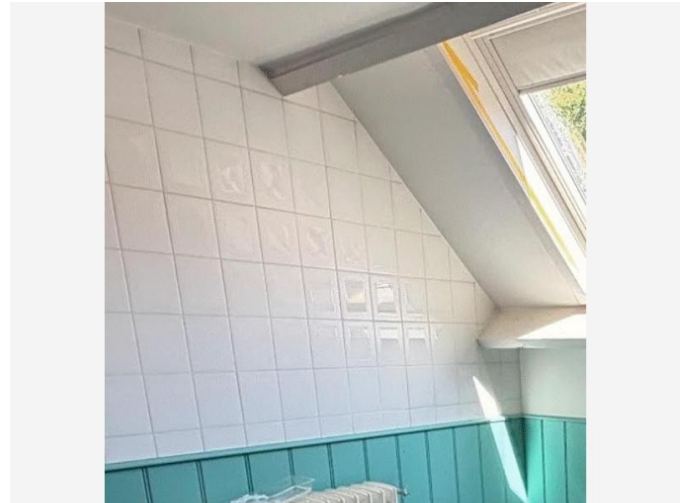
Hoewel voor eind jaren '90 eerder zeer uitzonderlijk, kan de lijmlaag achter de tegels in badkamers en keuken asbesthoudend zijn.

Basis voor advies	De asbestdeskundige beoordeelt het materiaal als asbesthoudend op basis van een beoordeling met het blote oog.
Primaire drager	Binnenwand
(Asbest)materiaal	In-situ afwerkingslagen - Lijmlaag
Bindmiddel	Cement
Gebondenheid bindmiddel	Hecht

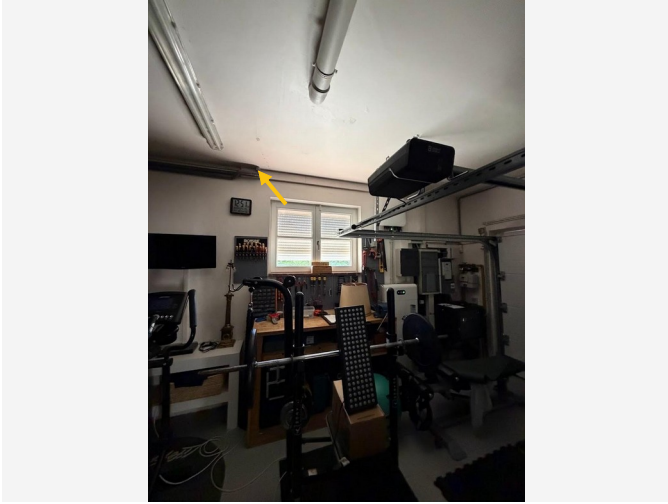
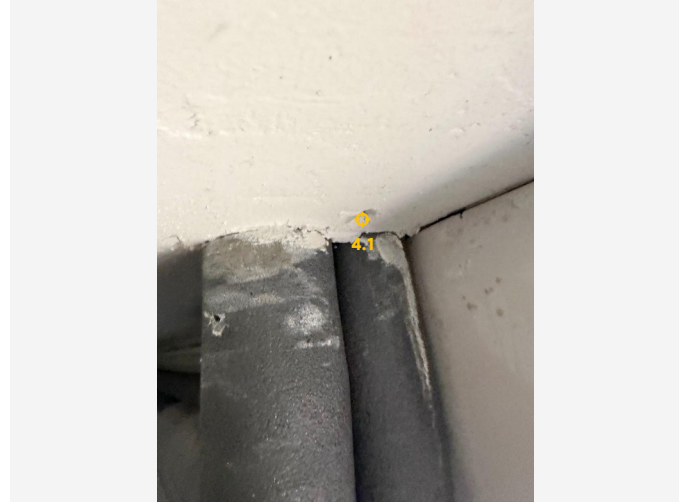
Fiche 4: Pleisterwerk plafond

Geen asbest

#	Type	Referentie	Resultaat
4.1	Mengmonster	13546	Geen asbest

Beschrijving	Pleisterwerk plafond
Omgeving	Binnen
Primaire drager	Plafond
Bindmiddel van materiaal	Gips - kalk
Gebondenheid op basis van bindmiddel	Niet-hechtgebonden
Hoeveelheid (oppervlakte - dikte - aantal)	• 320,00 m ² - 1,00 cm - 1 stuk
Totaal volume	3,20 m ³
Identificatiemethode	Een monstername door de asbestdeskundige met laboanalyse door een asbestlabo.
Destructieve handeling voor identificatie	Nee
Opmerking	De plafonds op de verdieping(1 + 2) zijn grotendeels afgewerkt in gipsplaat.

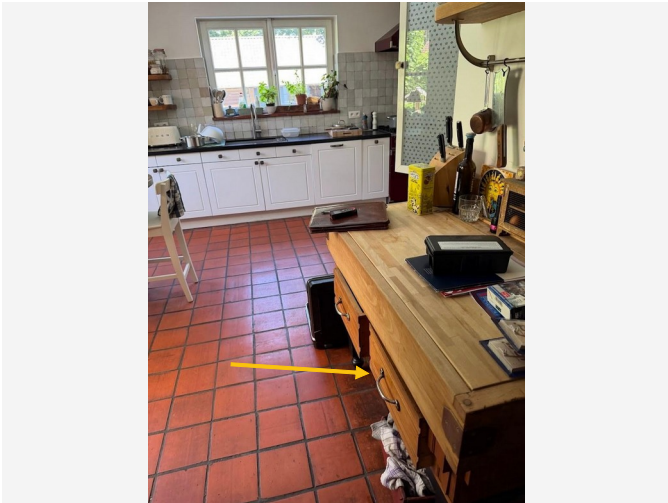
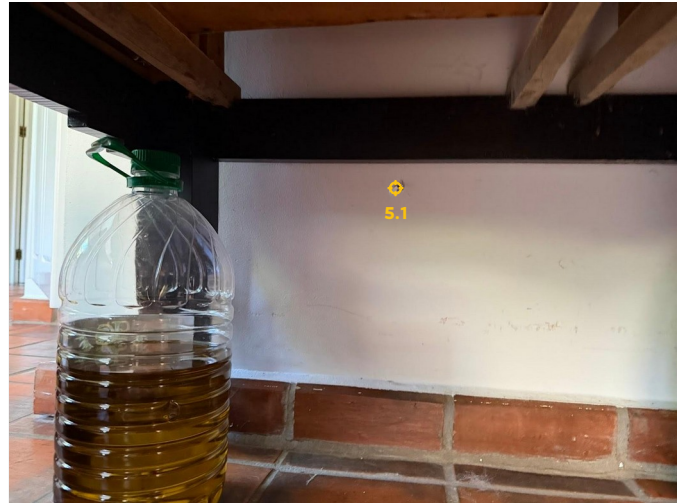
Fiche 5: Pleisterwerk muren

Geen asbest

#	Type	Referentie	Resultaat
5.1	Mengmonster	13545	Geen asbest

Beschrijving	Pleisterwerk muren
Omgeving	Binnen
Primaire drager	Binnenwand
Bindmiddel van materiaal	Gips - kalk
Gebondenheid op basis van bindmiddel	Niet-hechtgebonden
Hoeveelheid (oppervlakte - dikte - aantal)	• 420,00 m ² - 1,00 cm - 1 stuk
Totaal volume	4,20 m ³
Identificatiemethode	Een monstername door de asbestdeskundige met laboanalyse door een asbestlabo.
Destructieve handeling voor identificatie	Nee
