# Asbestinventarisatetest

Swaenebeecklaan 4, 2970 Schilde

Attestnummer : 20260504-000473.000

Uitgegeven op : 04.05.2026

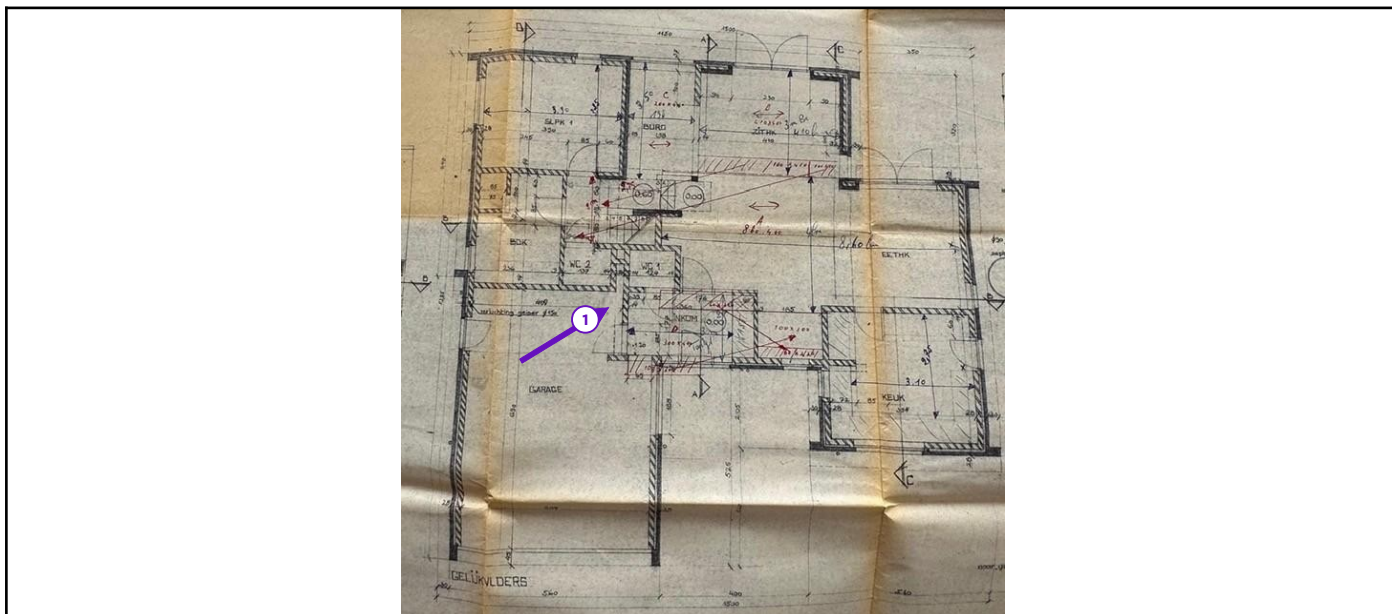
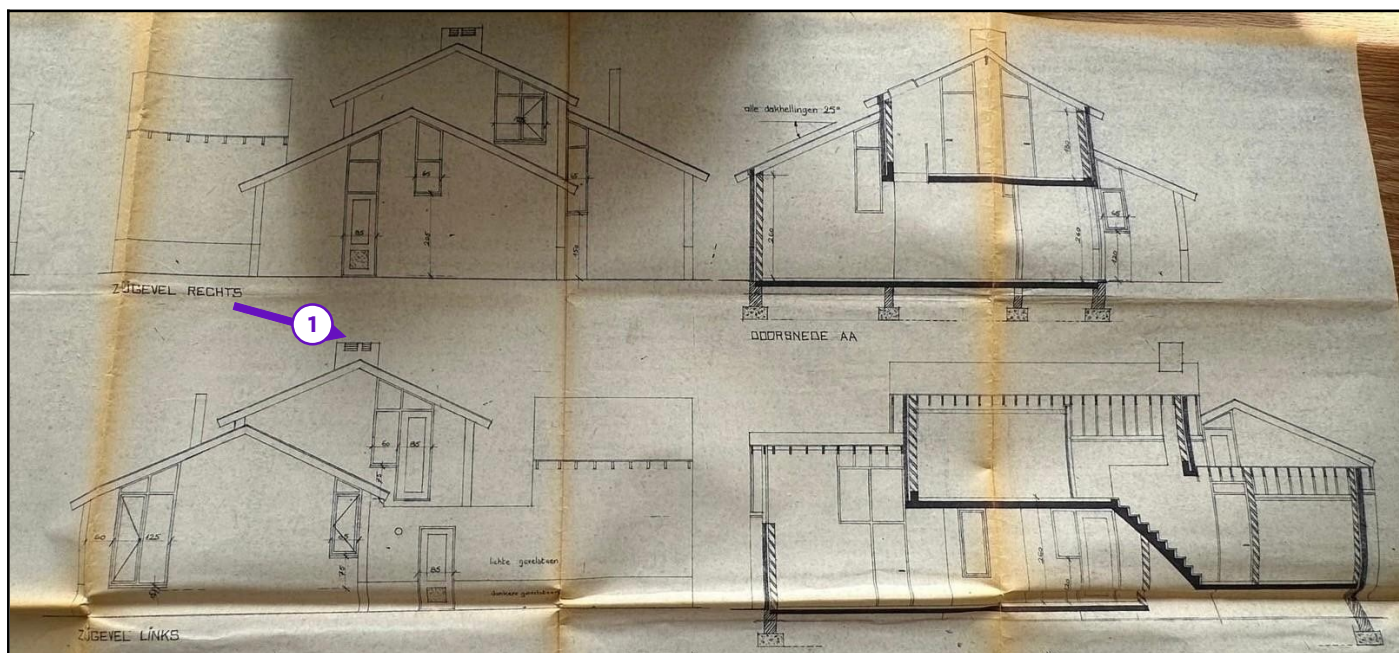
Beschrijving	Type	Actie
1. Schouwen	Beperking	-

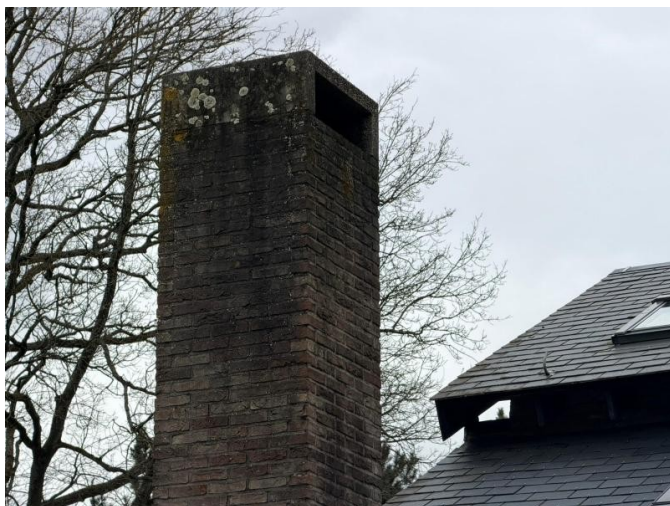
*Situeringfoto*

**Reden:** Het te onderzoeken materiaal situeert zich hoger dan 3,50 m te rekenen vanaf een veilige ondergrond

**Uitleg van de asbestdeskundige:** Beide schouwen konden niet worden geïnspecteerd gezien ze op een hoogte van >3.5m bevinden. Bij werken met bv hoogtewerker wordt aangeraden om de binnenkant te inspecteren. Volgens de factuur van het nieuwe dak staat er reeds een nieuwe aansluiting van de schouw vermeld.

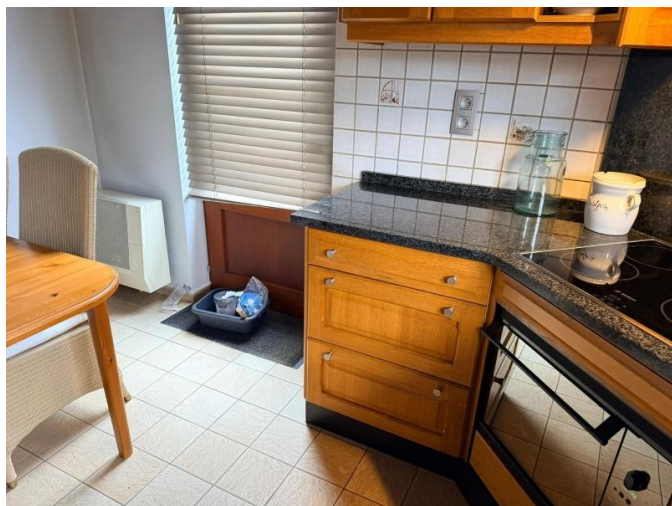
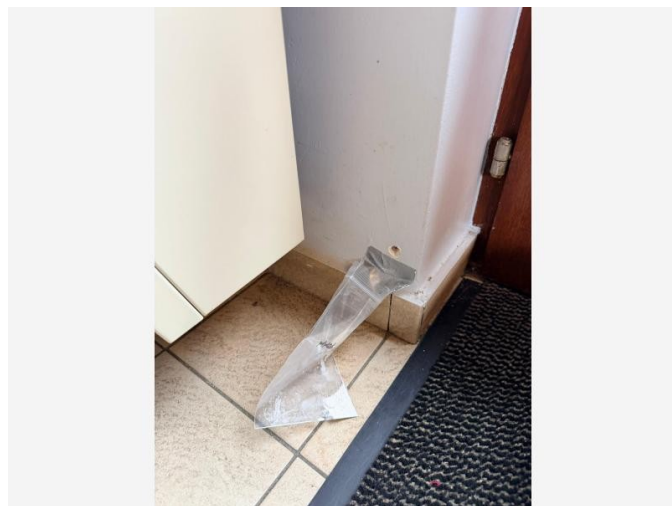
## Fiche 2: Pleisterwerk - muren

Geen asbest

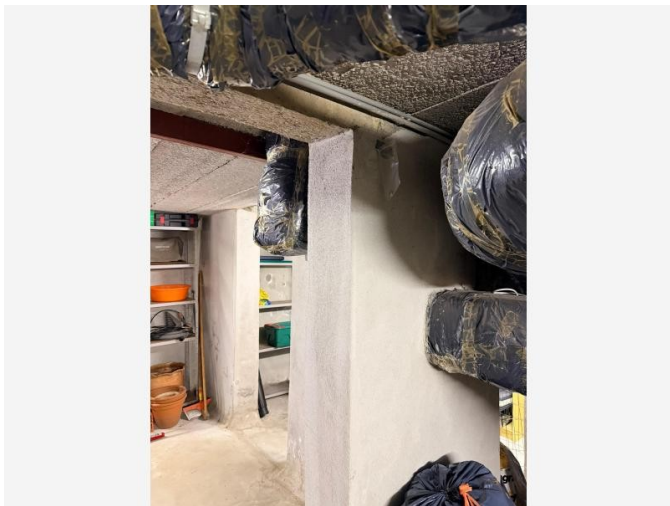
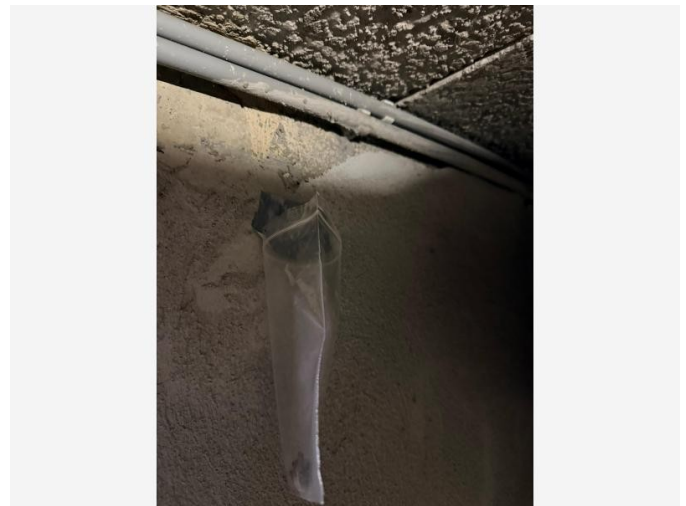
Geen asbest

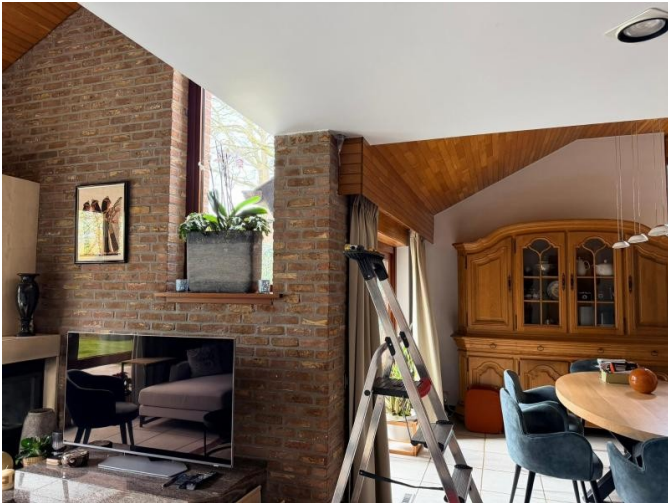
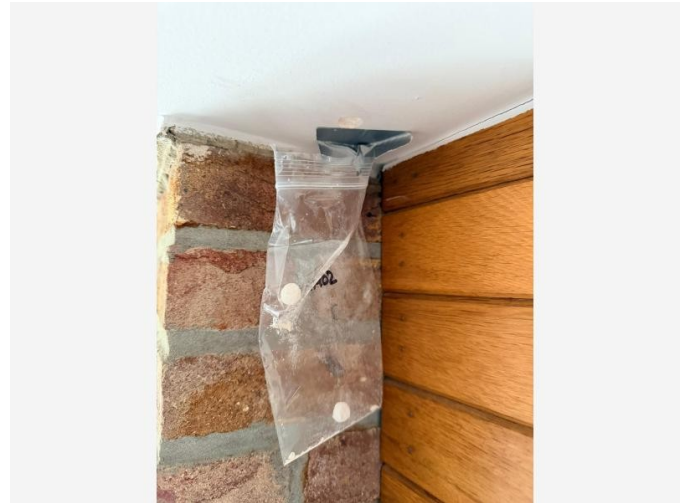
## Fiche 4: Pleisterwerk - plafonds

Geen asbest

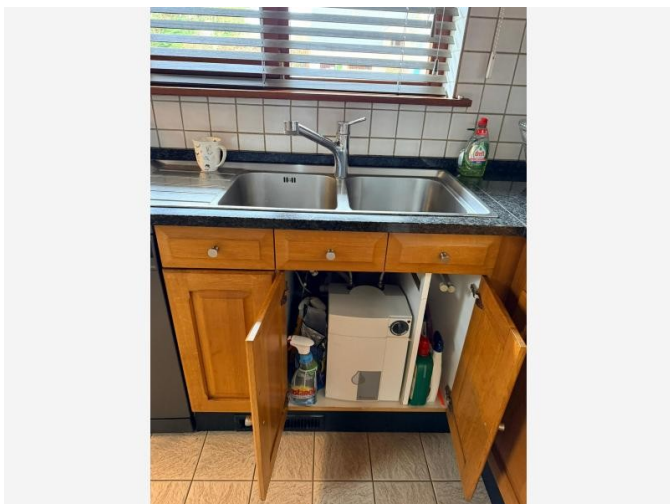
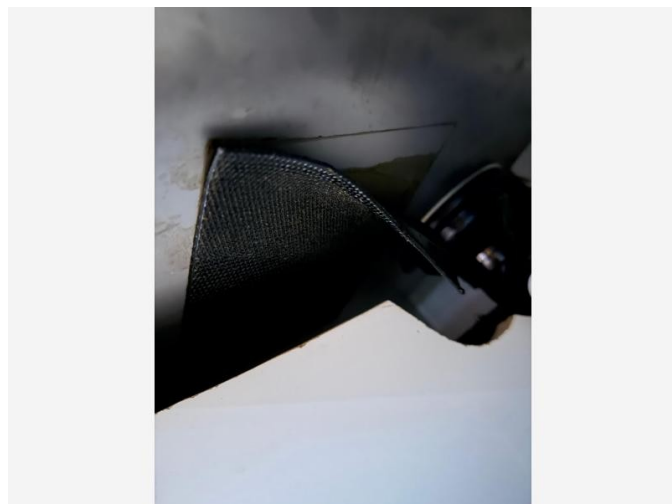
## Fiche 5: Dreunplaat - keuken

Geen asbest

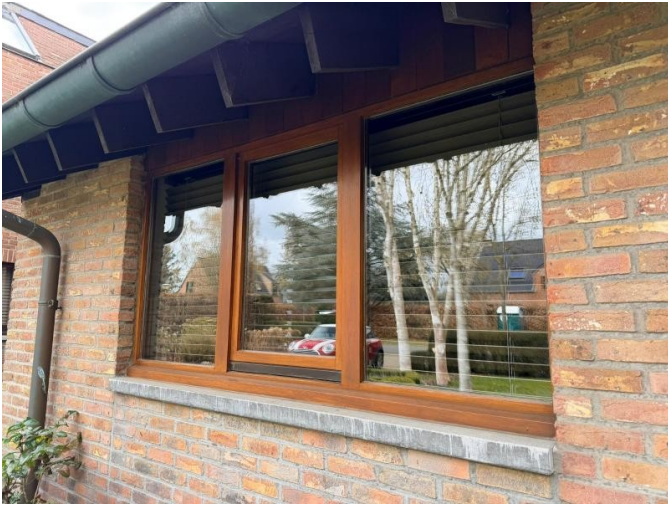
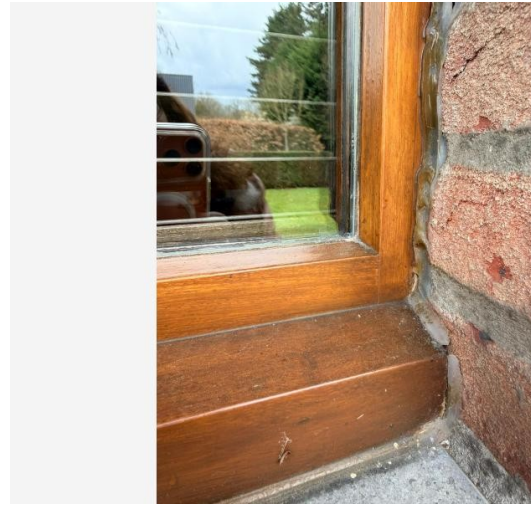
## Fiche 6: Afdichtingsmateriaal aan schrijnwerk

Beschrijving	Notitie	Terug te vinden op plannen
Fiche 6: Afdichtingsmateriaal aan schrijnwerk	Zowel aan de oudere dubbele beglazing als de vernieuwde dubbele beglazing kon men opmerken dat én de mastiek (tussen glas en kader) én de stopverf (tussen kader en muur) niet asbest verdacht is; zijnde siliconen afdichting. Dit geldt voor alle ramen en deuren.	-
Fiche 7: Materialen onder de dakbedekking - woning	Er kon een factuur worden voorgelegd van 2010 waaruit blijkt dat de zowel de natuurleien waren gelegd en zowel isolatie als een onderdak Delta Vitaxx werd geplaatst. Niet asbesthoudend onderdak. Vanuit de binnenkant is het dak mooi afgewerkt met houten latten.	Plan 1.6: Plan - Verdieping
Fiche 8: Dakbedekking - tuinhuis	Het oude (asbesthoudende leien) dak werd inmiddels vernieuwd en voorzien van een metalen dak. Ook de palen die zich onder het dak bevinden (chrysotiel) werden weggenomen.	Plan 2.1: Bijgebouw plan

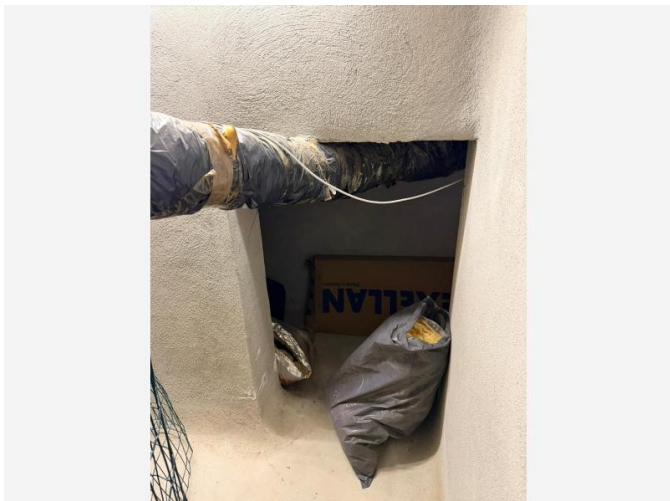
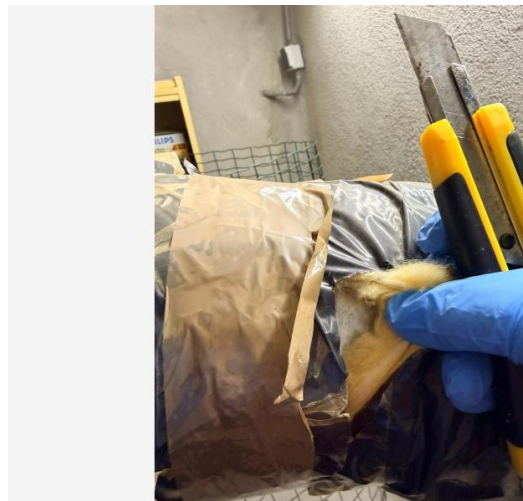
## Fiche 9: Leidingisolatie

Fiche 9: Leidingisolatie	Alle leidingen lopen via de kelder naar binnen. Deze leidingen zijn omwikkeld door zwarte plastic waaronder zich een dikke laag minerale wol bevindt. Ze lopen doorheen de ganse kelder.	Plan 1.1: Plan - Kelder
Fiche 10: Dakbedekking - woning	De dakbedekking bestaat uit natuurleien - zie ook factuur.	Plan 1.6: Plan - Verdieping
Fiche 11: Materialen van rookgaskanalen	Niet asbestverdacht - vernieuw in 2010 met de ketel.	Plan 1.3: Plan - Gelijkvloers
Fiche 12: Materialen aan de stookketel	De (gas)verwarmingsketel is van 2010 alsook de leidingen waardoor men kan afleiden dat deze niet asbesthoudend is. Ook de Junkers ketel voor het sanitair warm water is niet asbestverdacht.	Plan 1.3: Plan - Gelijkvloers
