Asbestinventarisatetest

Druivenstraat 5, 3110 Rotselaar

Attestnummer : 20260626-000330.000

Niet-asbestveilig

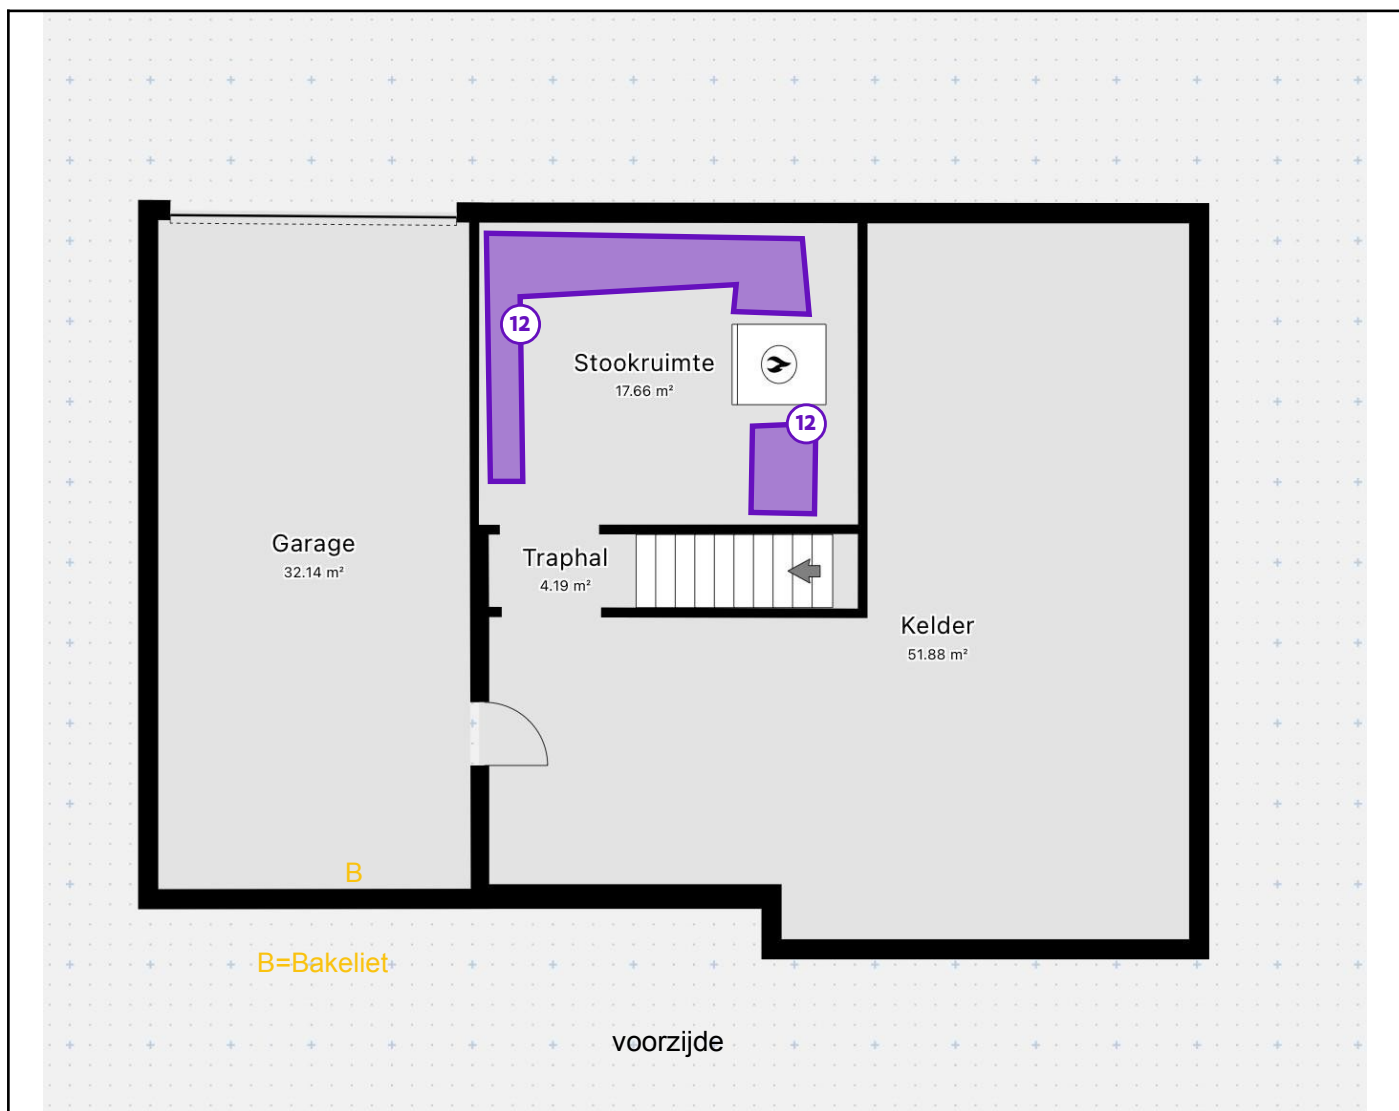
Plan 1.1: Kelder

Beschrijving	Type	Actie
8. Bakeliet toepassing: verdeel dozen	Asbestmateriaal	Zorgvuldig beheren
12. Vinylvloer rood en groen	Advies	-

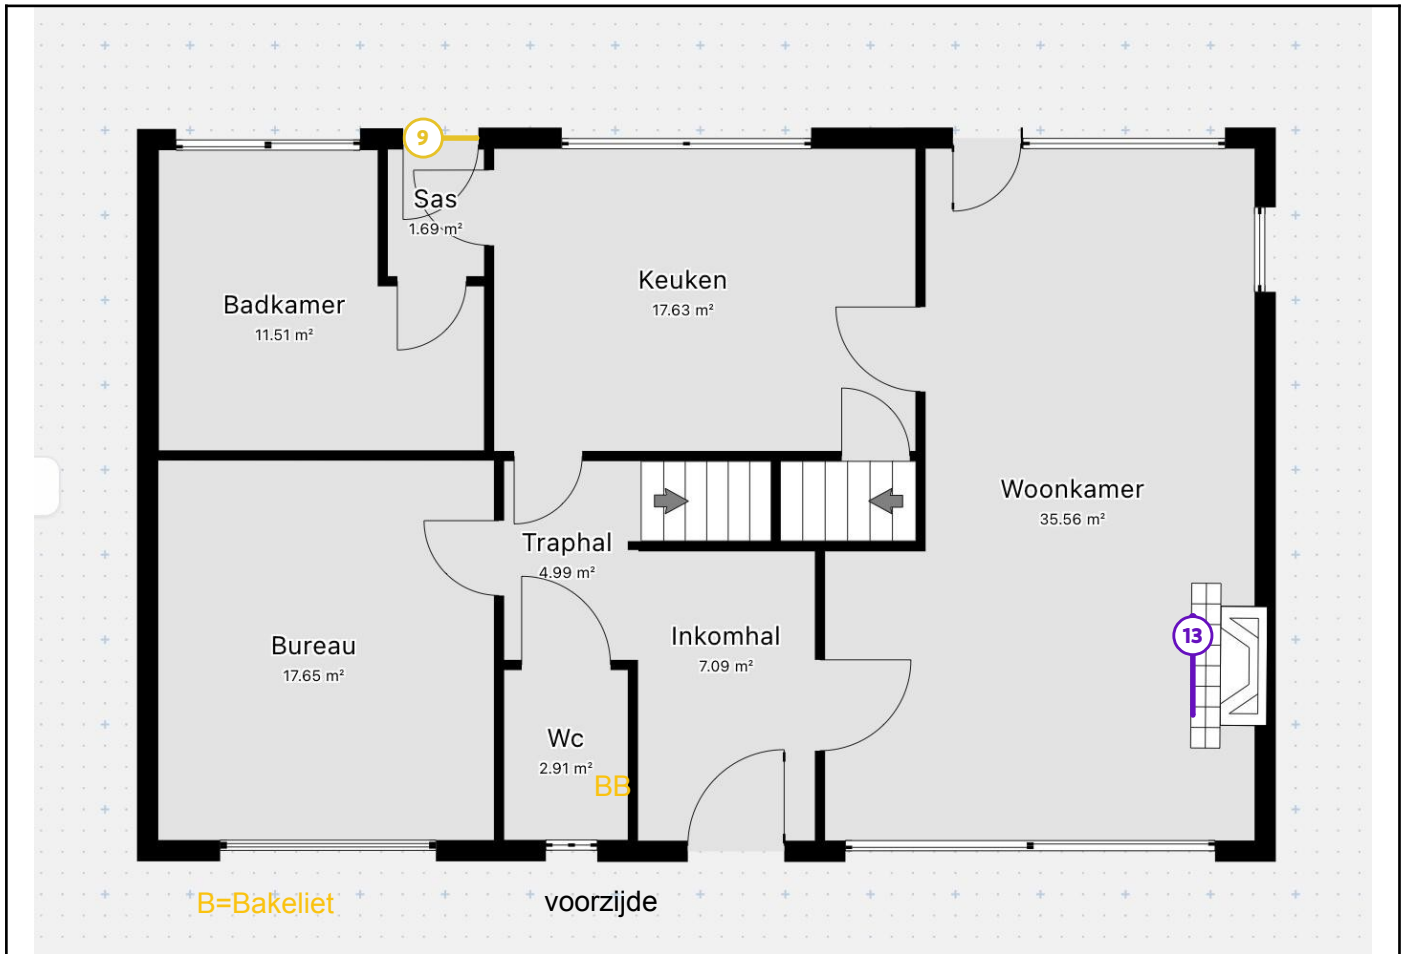
Plan 1.3: Gelijkvloers

Beschrijving	Type	Actie
8. Bakeliet toepassing: verdeel dozen	Asbestmateriaal	Zorgvuldig beheren
9. Glasal achterdeur woning	Asbestmateriaal	Zorgvuldig beheren
13. Kachelkoord (niet verdacht)	Advies	-

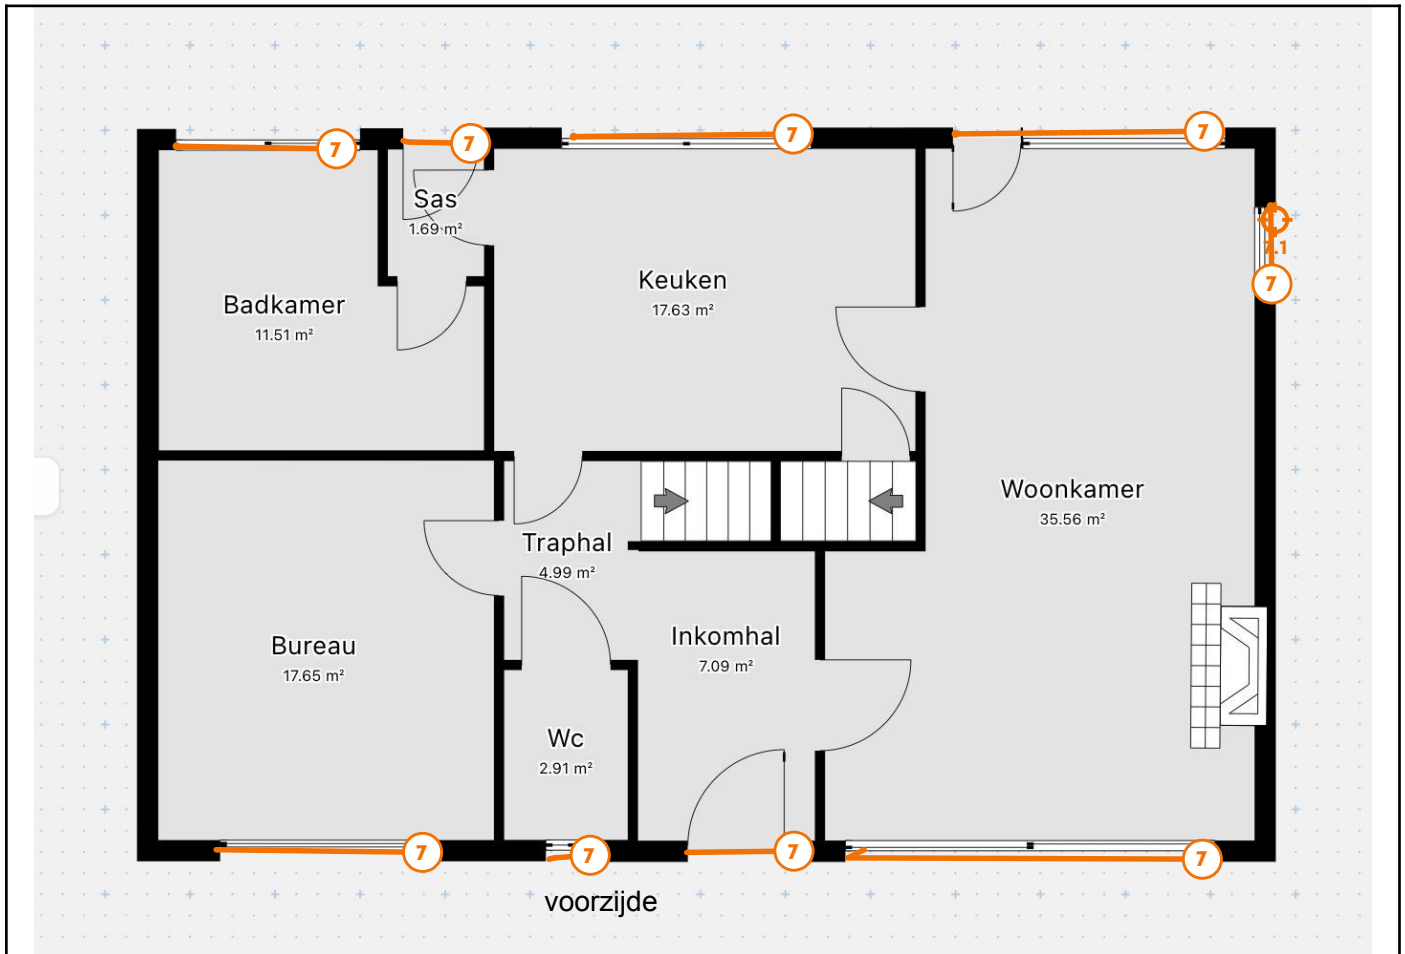
Plan 1.4: Gelijkvloers

Beschrijving	Type	Actie
7. Kit kozijn/raam aluminium raam	Asbestmateriaal	Verwijderen
7.1 Code: 5	Puntmonster	-

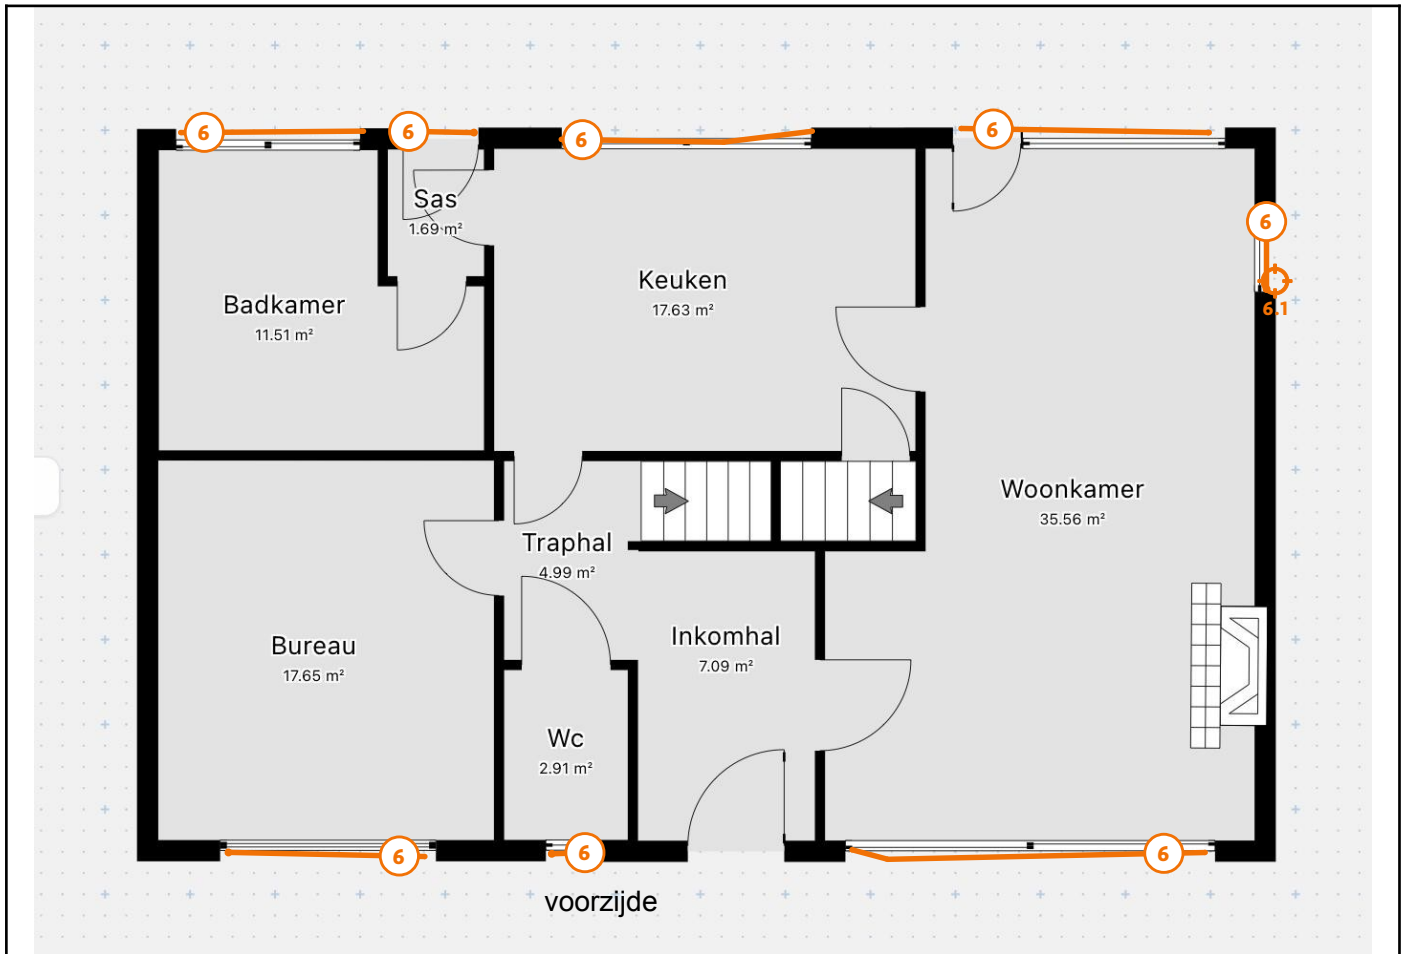
Plan 1.5: Gelijkvloers

Beschrijving	Type	Actie
6. Kit kozijn/wand aluminium raam	Asbestmateriaal	Verwijderen
6.1 Code: 6	Puntmonster	-

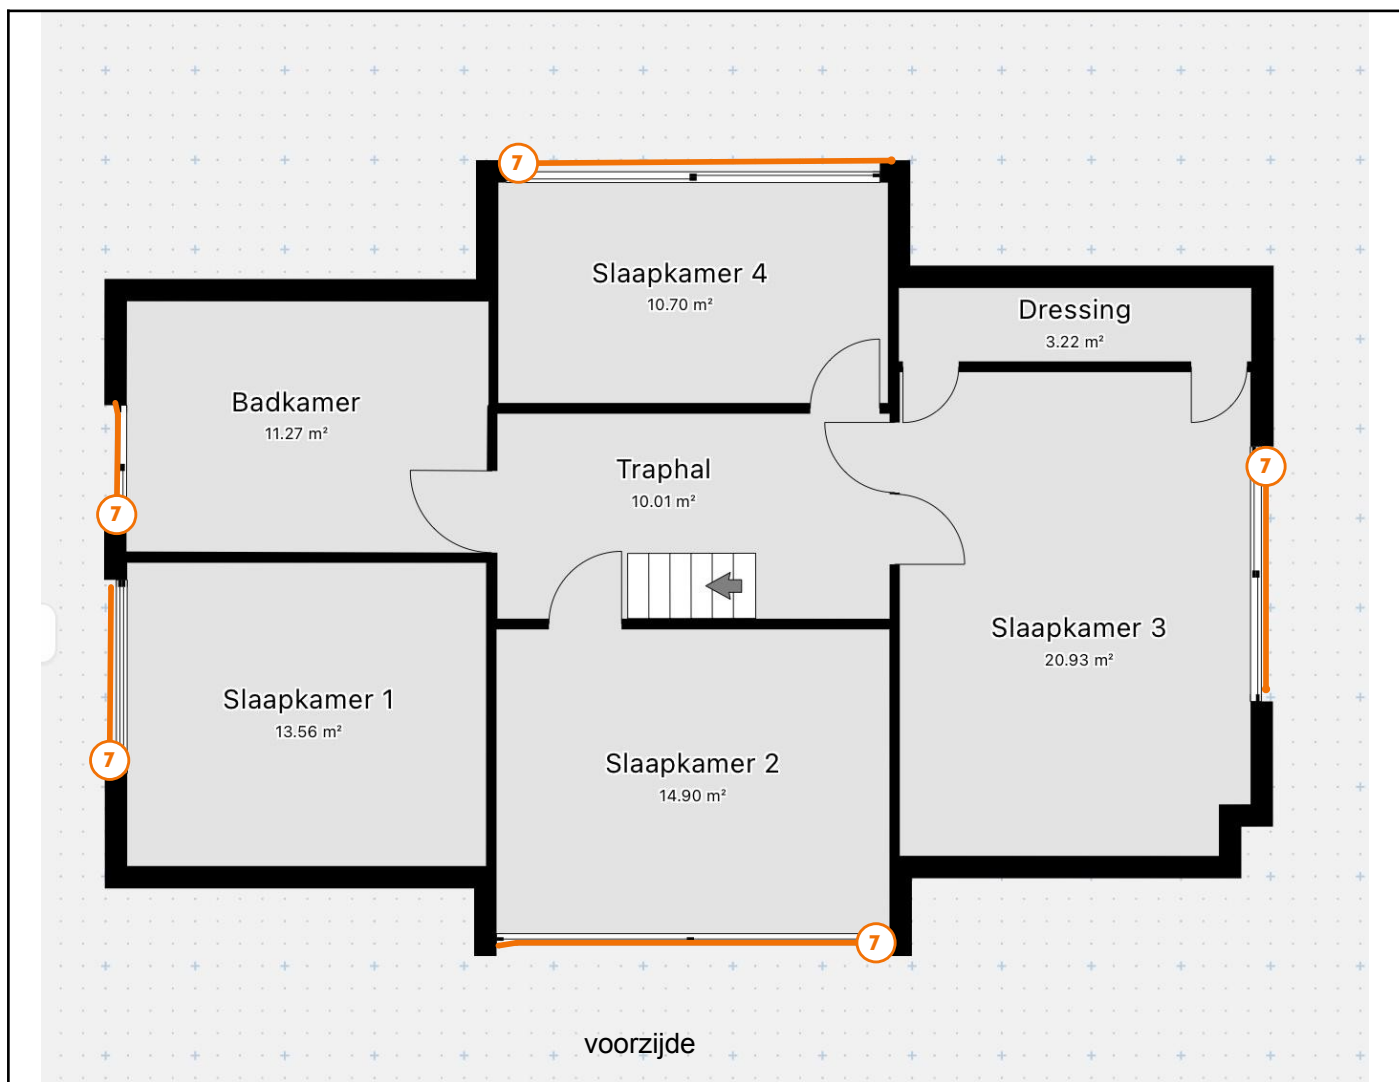
Plan 1.8: Verdieping 1

Beschrijving	Type	Actie
7. Kit kozijn/raam aluminium raam	Asbestmateriaal	Verwijderen

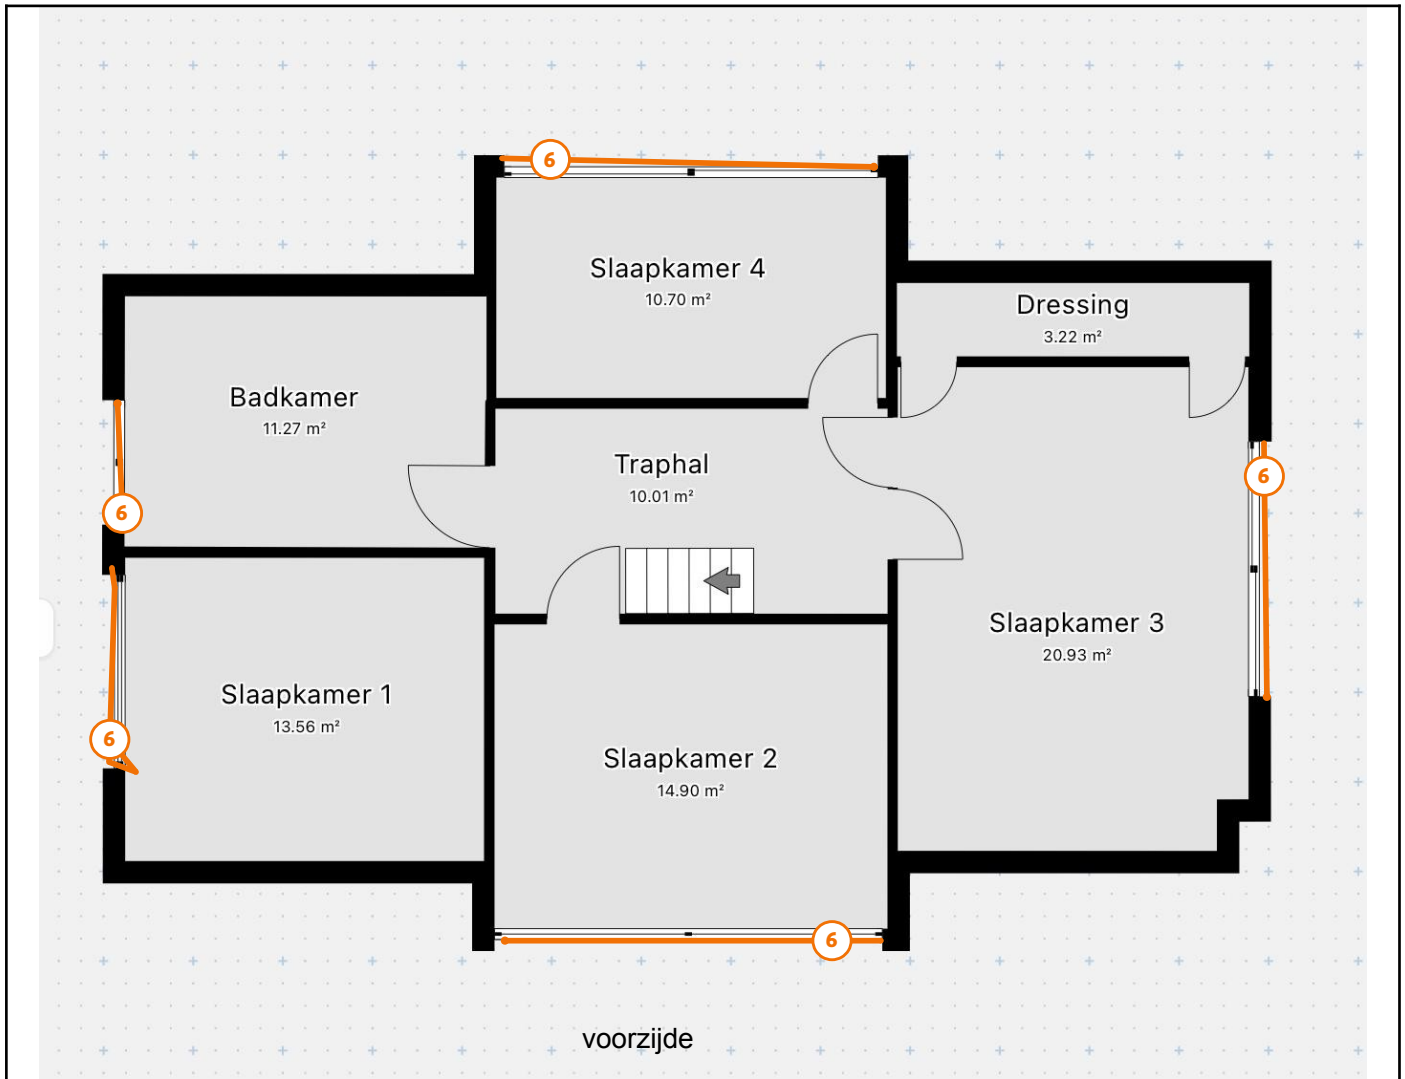
Plan 1.9: Verdieping 1

Beschrijving	Type	Actie
6. Kit kozijn/wand aluminium raam	Asbestmateriaal	Verwijderen

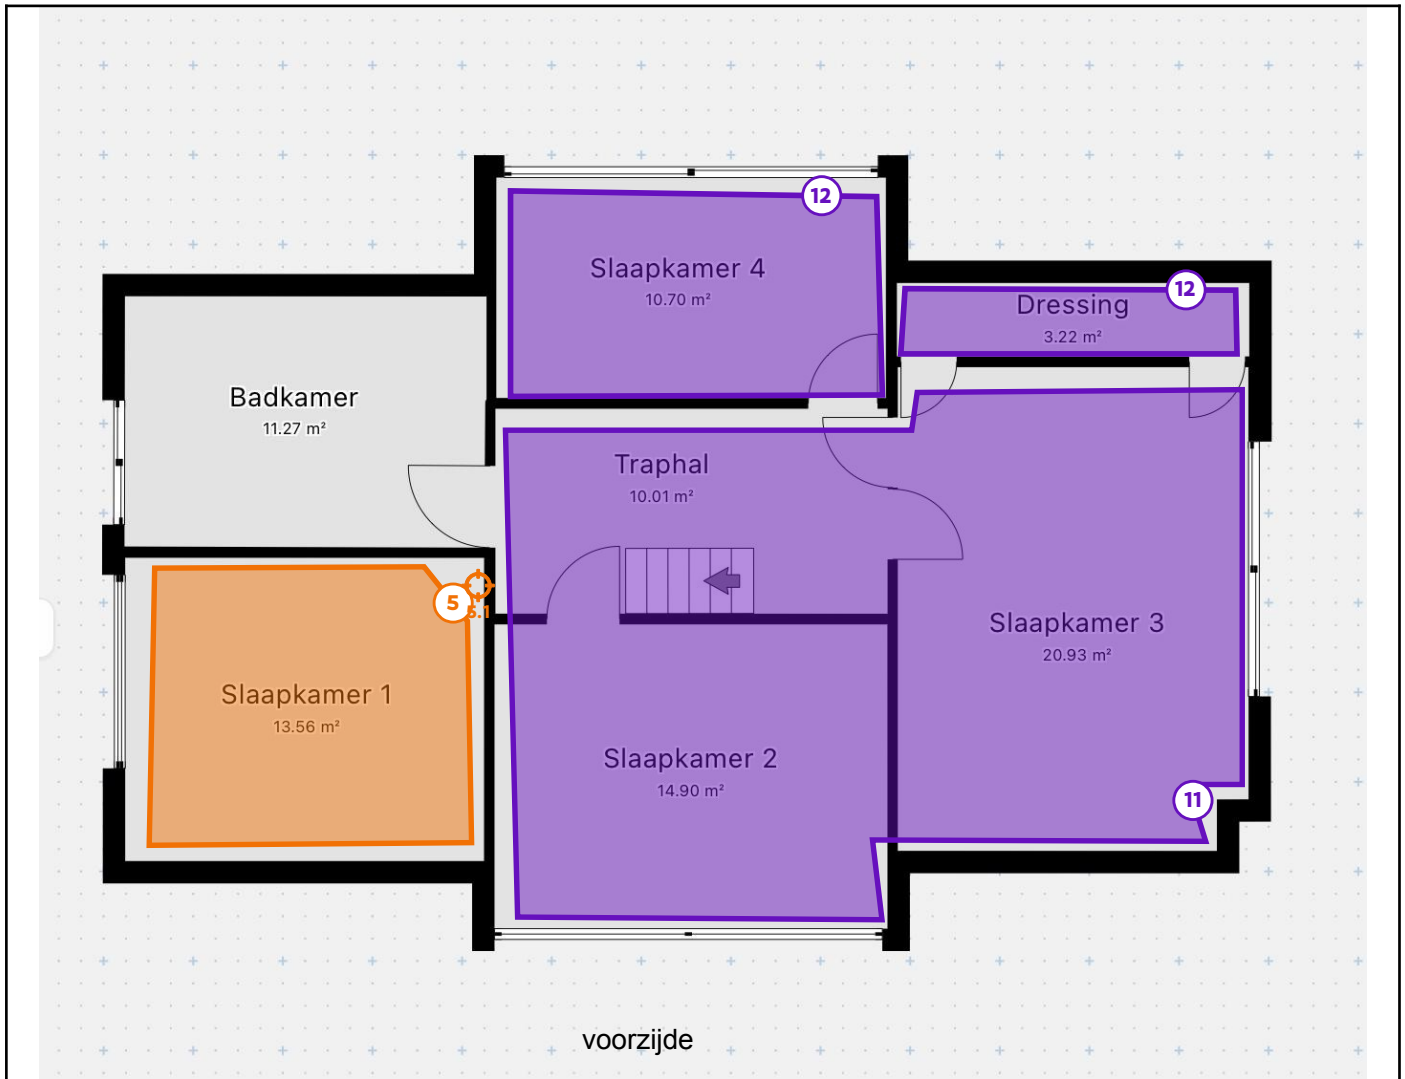
Plan 1.12: Verdieping 1

Beschrijving	Type	Actie
5. Vinylvloer bruin slaapkamer 1	Asbestmateriaal	Verwijderen
5.1 Code: 4	Puntmonster	-
11. laminaat vloer	Advies	-
12. Vinylvloer rood en groen	Advies	-

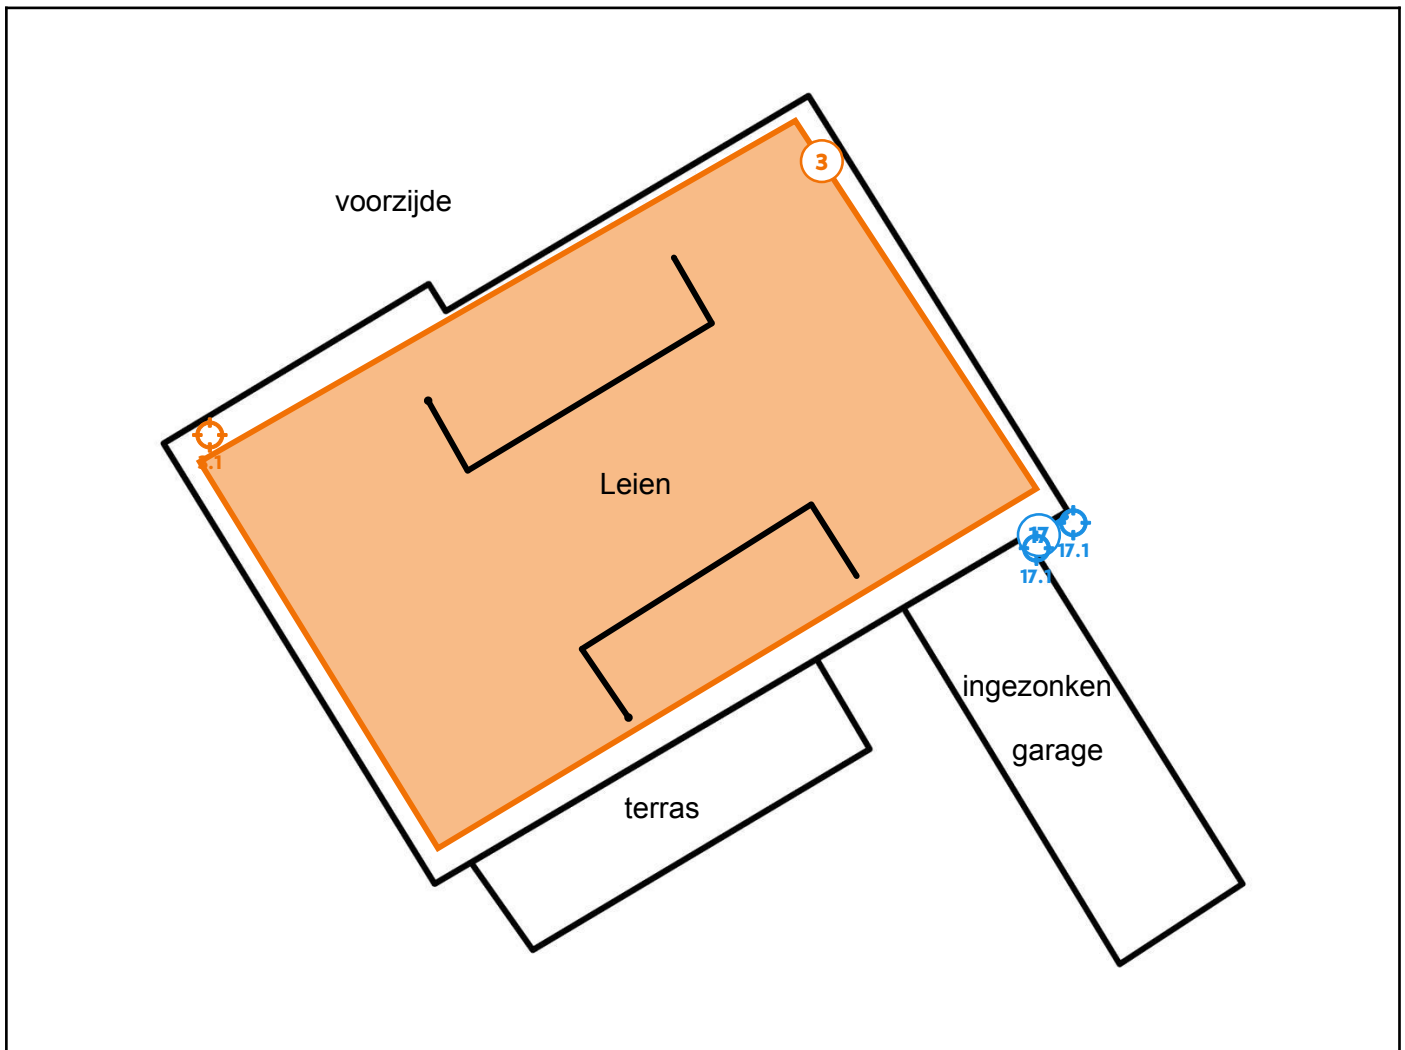
Plan 1.13: Woning plan

Beschrijving	Type	Actie
3. Dak leien woning	Asbestmateriaal	Verwijderen
3.1 Code: 7	Puntmonster	-
17. Cementering buitengevel	Geen asbest	-
17.1 Code: 9	Mengmonster	-

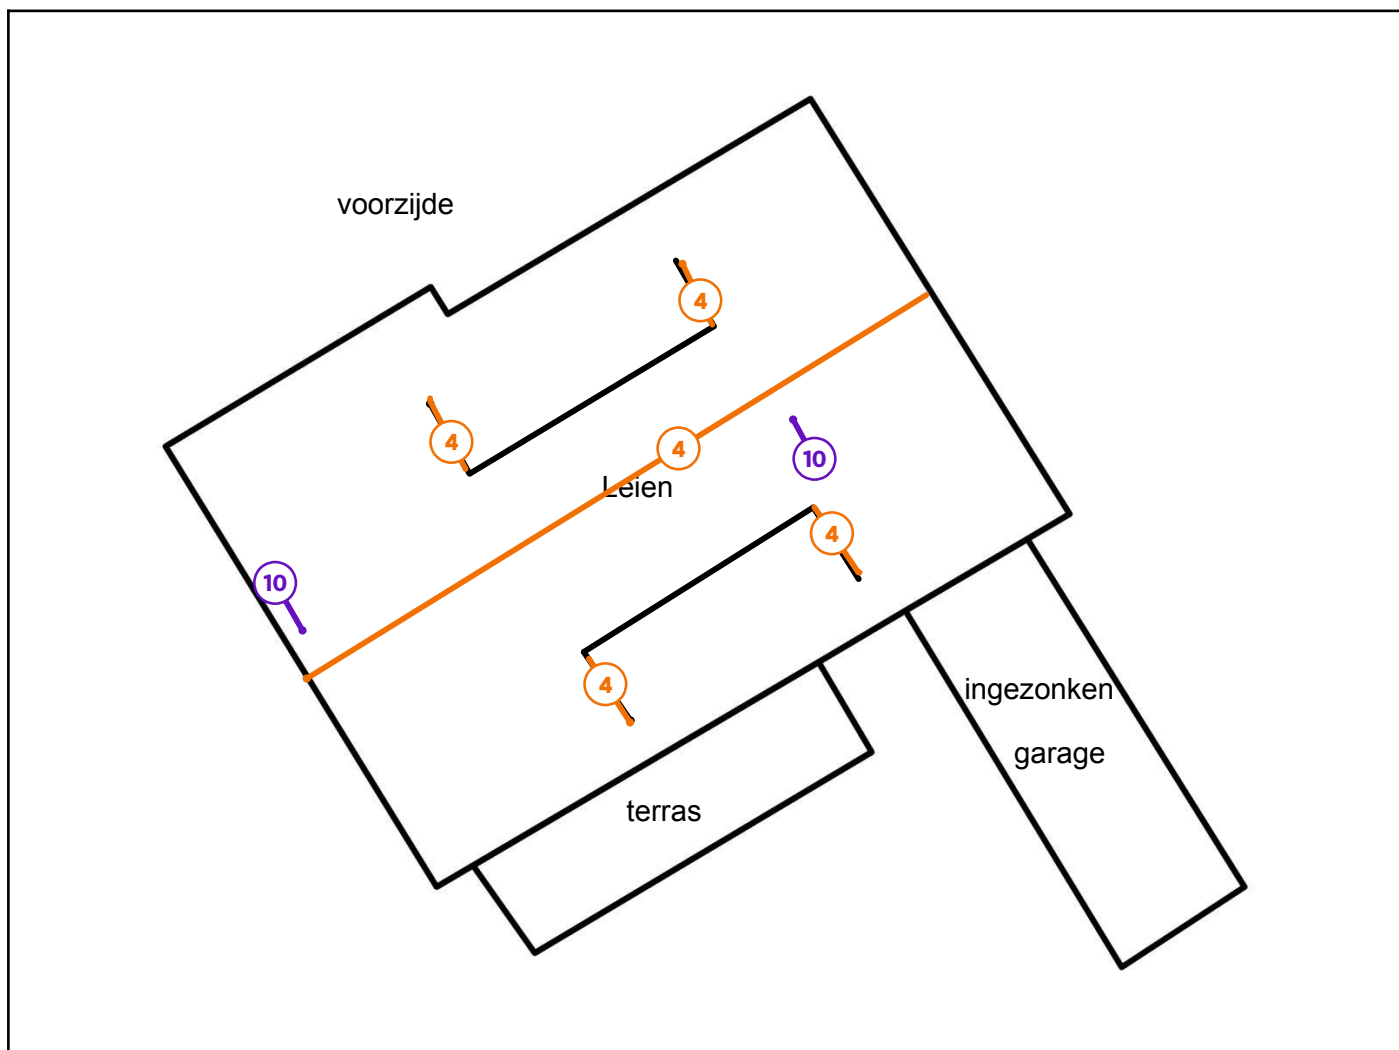
Plan 1.15: Woning plan

Beschrijving	Type	Actie
4. Nokpannen dak woning	Asbestmateriaal	Verwijderen
10. Schouwen op het dak	Beperking	-

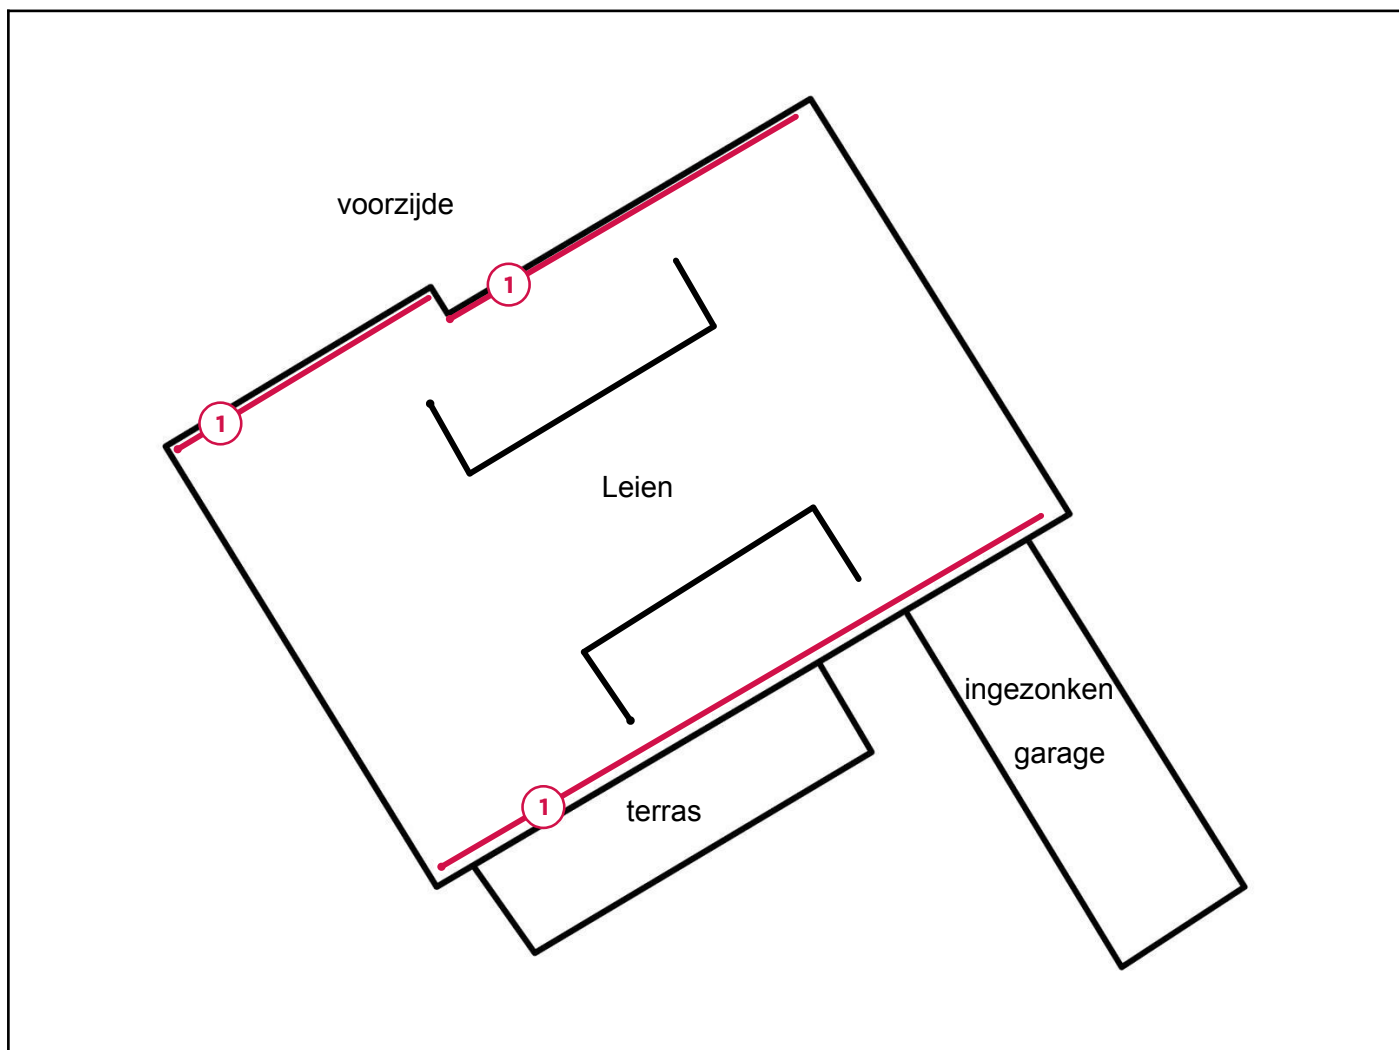
Plan 1.17: Woning plan

Beschrijving	Type	Actie
1. Slib/sediment dakgoot	Asbestmateriaal	Dringend verwijderen

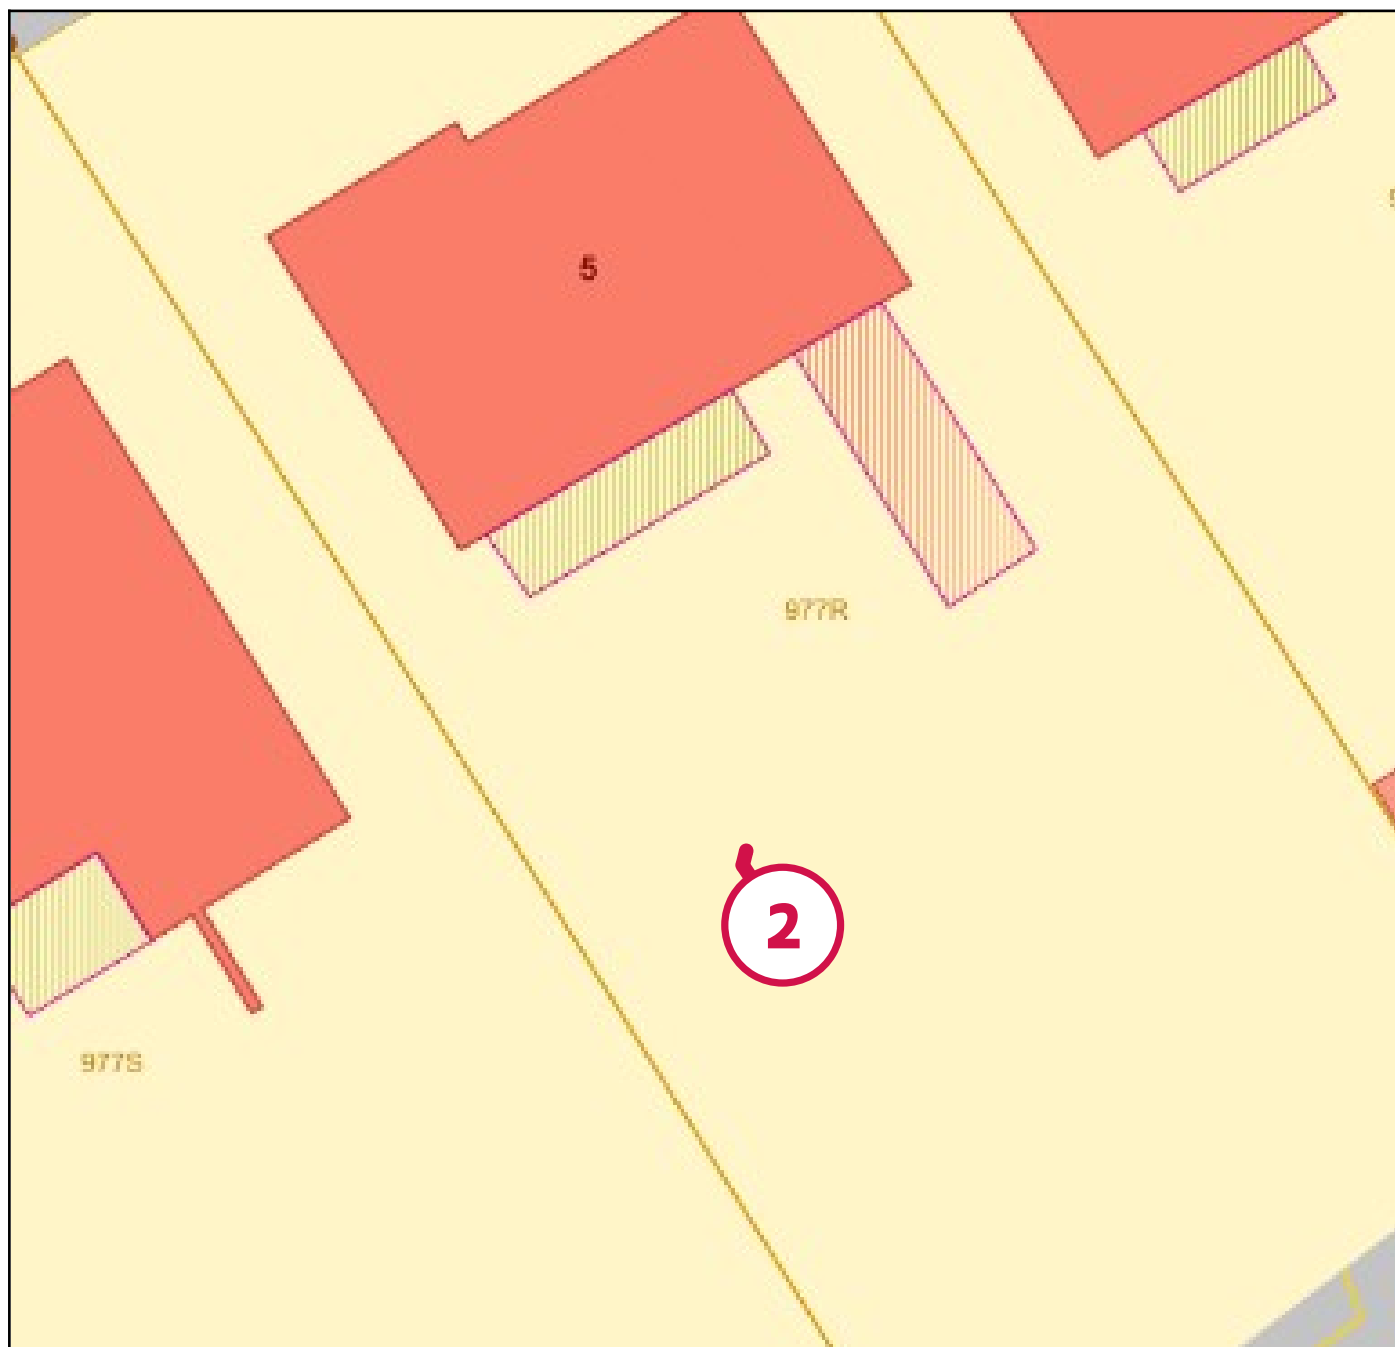
Plan 2.1: Vaststellingen buiten de constructies

Beschrijving	Type	Actie
2. Asbestcement afval	Asbestmateriaal	Dringend verwijderen

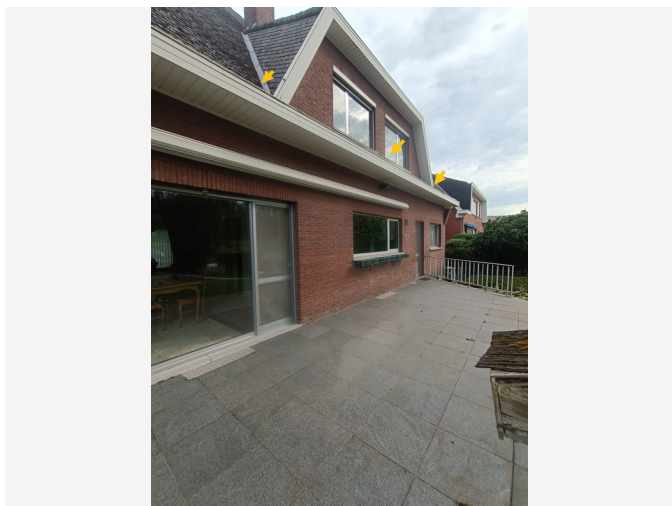
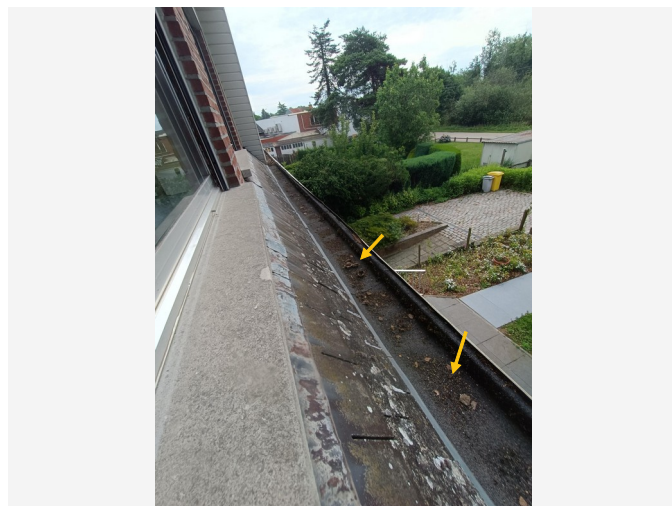
Het asbestmateriaal valt onder de mijlpaal van 2040.

Dringend verwijderen

- Verwijder het asbestafval.
- Voer bijkomende staalname(s) uit.

- Eenvoudige handelingen: mag via doe-het-zelf of door werknemer(s) met opleidingsattest eenvoudige handelingen
Reinig de dakgoten om asbesthoudend sediment of slib te verwijderen.

Voor verwijdering het slib extra bevochtigen of fixeren om stof te voorkomen , niet breken om stof te beperken .

Schep het mos in dubbel plastic zak , sluit dit luchtdicht af , en breng dit naar een erkend verwerker . Slib behoort tot niet hechtgebonden afval.

Reinig de dakgoot en het gebruikt materiaal met overvloedig water.

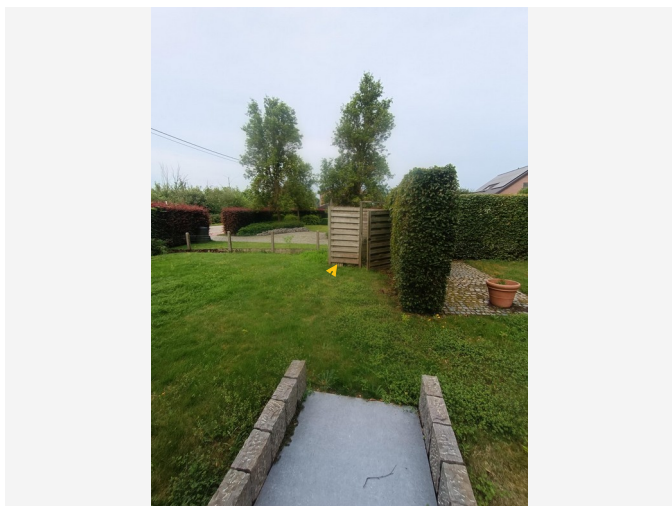
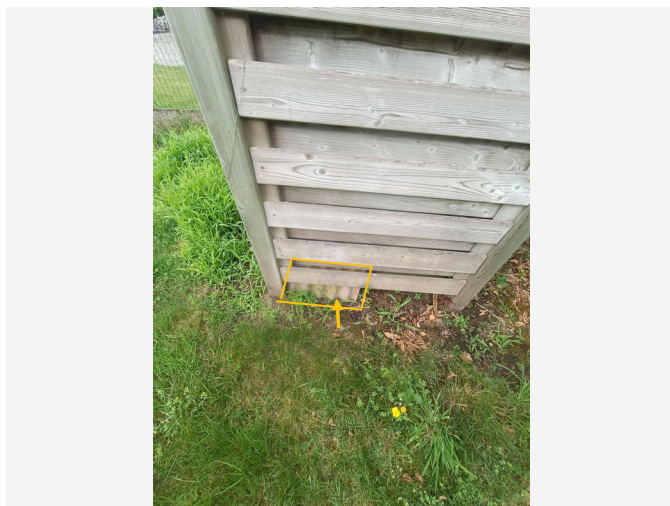
Het asbestmateriaal valt onder de mijlpaal van 2040.

Dringend verwijderen

- Verwijder het asbestafval.
- Voer bijkomende staalname(s) uit.

- Eenvoudige handelingen: mag via doe-het-zelf of door werknemer(s) met opleidingsattest eenvoudige handelingen
Eenvoudige handelingen via doe-het-zelf:

Het verpakte materiaal moet als hechtgebonden asbestafval worden aangeleverd op het gemeentelijk recyclagepark.

Voer het materiaal in zijn geheel af, zonder te breken of te zagen.

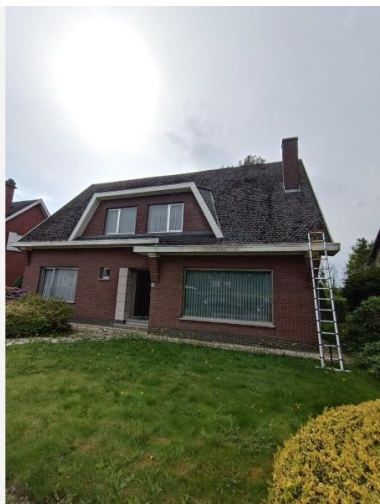
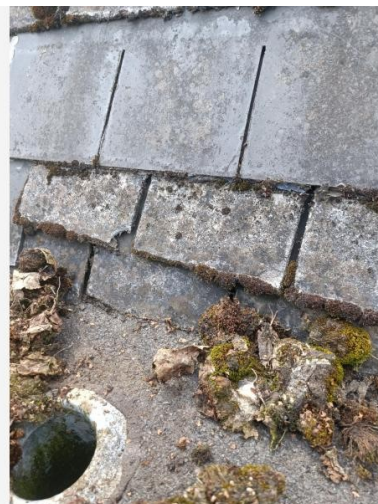
Het asbestmateriaal valt onder de mijlpaal van 2034.

Verwijderen

Beschrijving	Dak leien woning
Omgeving	Grenst aan binnen- en buitenlucht
Primaire drager	Schuin dak
Asbestmateriaal	Dak- en gevelbekleding - Lei, shingle
Bindmiddel van asbestmateriaal	Cement
Gebondenheid op basis van bindmiddel	Hecht
Hoeveelheid (oppervlakte - aantal)	<ul style="list-style-type: none">• 125,00 m² - 1 stuk
Totale oppervlakte	125,00 m ²
Eenvoudig bereikbaar	Ja
Bevestigingswijze	<ul style="list-style-type: none">• Geklemd• Genageld, geniet
Identificatiemethode	Een monstername door de asbestdeskundige met laboanalyse door een asbestlabo.
Destructieve handeling voor identificatie	Nee
Opmerking	<p>Er werd een staal genomen aan een uitstekend stuk waardoor de waterdichtheid van de dakbedekking niet in het gedrang komt.</p> <p>De vermelde oppervlaktes en volumes betreffen een beredeneerde raming.</p> <p>Er worden geen rechten verleend aan deze oppervlaktes/volumes.</p>

- Verwijder dit asbestmateriaal zo snel mogelijk. Volg de toestand goed op.
- Hemelwater dat afspoelt van asbestcement daken of gevels kan asbestdeeltjes bevatten. Gebruik het enkel voor gesloten circuits (bv. spoelen toiletten). Reinig na het vervangen van het dak of de gevel de dakgoten en regenwaterput of -ton om asbesthoudend sediment of slib te verwijderen

- Eenvoudige handelingen: mag via doe-het-zelf of door werknemer(s) met opleidingsattest eenvoudige handelingen
Eenvoudige handelingen via doe-het-zelf:
 - Ondervloer afdekken indien mogelijk om verontreiniging te beperken.
 - Leien voorzichtig verwijderen.
 - Extra fixeren/benevelen om stofvorming te vermijden.
 - Niet breken, niet gooien, niet zagen of schuren.

- Geen stortkokers gebruiken.
- Onmiddellijk verpakken of voorzichtig in een asbestbag / container voor asbestafval plaatsen.
- Voldoende bevochtigen gedurende de volledige duur van de werkzaamheden.
- Afvoeren naar het gemeentelijk recyclagepark als hechtgebonden asbestafval.

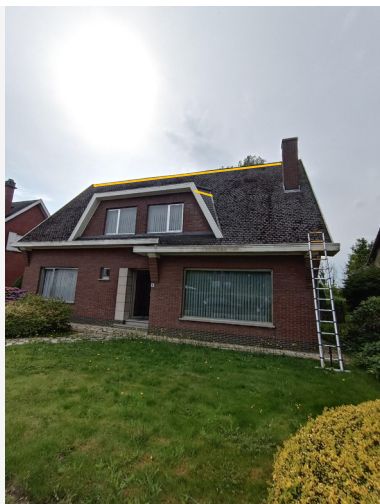
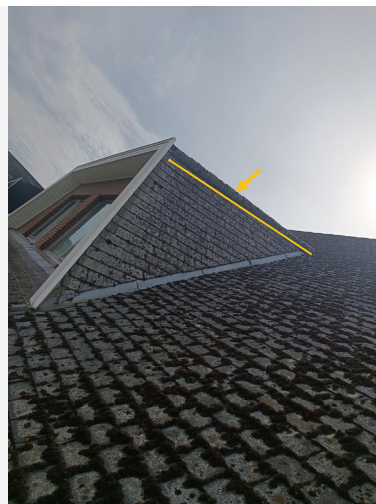
Beschrijving	Nokpannen dak woning
Omgeving	Buiten
Primaire drager	Schuin dak
Asbestmateriaal	Dak- en gevelbekleding - Nok, windveer, boeiboord
Bindmiddel van asbestmateriaal	Cement
Gebondenheid op basis van bindmiddel	Hecht
Hoeveelheid (oppervlakte - aantal)	<ul style="list-style-type: none">• 8,00 m² - 1 stuk
Totale oppervlakte	8,00 m ²
Eenvoudig bereikbaar	Ja
Bevestigingswijze	<ul style="list-style-type: none">• Geklemd• Geschroefd
Identificatiemethode	<p>De asbestdeskundige beoordeelt het materiaal als asbestverdacht en dus asbesthoudend, en dit zonder monstername.</p> <p>Motivatie: Er is een onderzoeksbeperking die monstername verhindert; De ruimte of het materiaal bevindt zich hoger dan 3,5 meter vanaf een vaste ondergrond.</p>
Destructieve handeling voor identificatie	Nee
Opmerking	<p>De vermelde oppervlaktes en volumes betreffen een beredeneerde raming.</p> <p>Er worden geen rechten verleend aan deze oppervlaktes/volumes.</p> <p>De materialen zijn visueel herkend als asbest verdacht.</p>

- Eenvoudige handelingen: mag via doe-het-zelf of door werknemer(s) met opleidingsattest eenvoudige handelingen
EH via doe-het zelf Standaard dragen van de nodige wegwerp beschermingsmiddelen FFP 3 masker, handschoenen en tyvec CAT III type 5-6, afwasbaar schoeisel Indien mogelijk de ondervloer afdekken, nokpannen/windveren voorzichtig verwijderen, extra fixeren, niet breken, niet gooien, onmiddellijk dubbel verpakken, luchtdicht afsluiten of voorzichtig in container met asbest bag plaatsen. Voldoende benevelen/bevochtigen tijdens de duur van de werken. Indien nokpannen/windveren in slechte staat zijn en kans bestaat op breken: Eenvoudige handeling opgeleid personeel, alle werknemer(s) moeten wel beschikken over een opleidingsattest eenvoudige handelingen 8u Voor hechtgebonden toepassingen: Bij verwijdering door doe-het-zelf moet men dit afval dubbel en luchtdicht verpakt aandienen bij het gemeentelijk recyclagepark. Men raadpleegt best op voorhand de voorwaarden van het recyclagepark. Zie ook link Zie

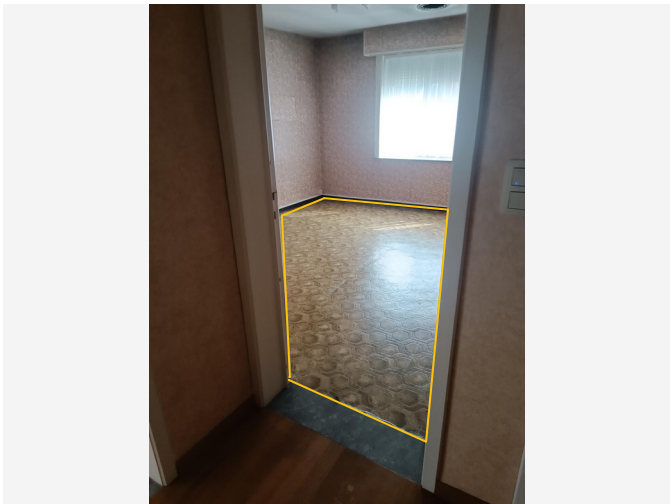
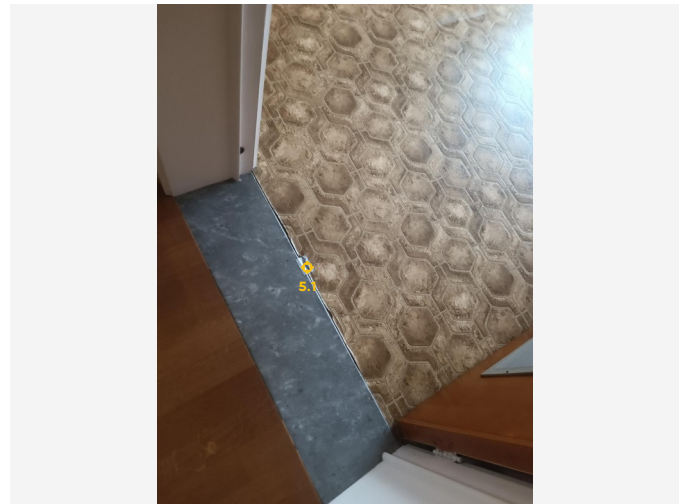
Beschrijving	Vinylvloer bruin slaapkamer 1
Omgeving	Binnen
Primaire drager	Vloer
Asbestmateriaal	Prefab - afwerking - Vloerzeil
Bindmiddel van asbestmateriaal	Karton - papier - viltachtig
Gebondenheid op basis van bindmiddel	Niet-hechtgebonden
Hoeveelheid (oppervlakte - aantal)	<ul style="list-style-type: none">• 14,00 m² - 1 stuk
Totale oppervlakte	14,00 m ²
Eenvoudig bereikbaar	Ja
Bevestigingswijze	<ul style="list-style-type: none">• Los (al dan niet bedekt)• Verlijmd, ingegoten, versmeerd
Identificatiemethode	Een monstername door de asbestdeskundige met laboanalyse door een asbestlabo.
Destructieve handeling voor identificatie	Nee
Opmerking	<p>De vermelde oppervlaktes en volumes betreffen een beredeneerde raming.</p> <p>Er worden geen rechten verleend aan deze oppervlaktes/volumes.</p>

*Bij het lostrekken van de vinyl zal de onderlaag onvermijdelijk scheuren.

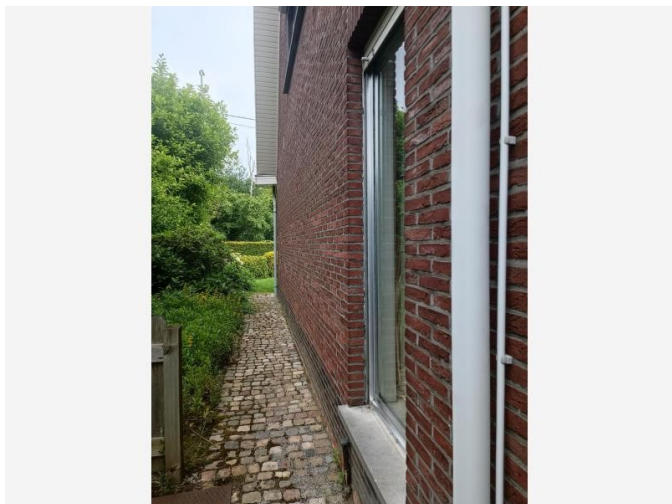
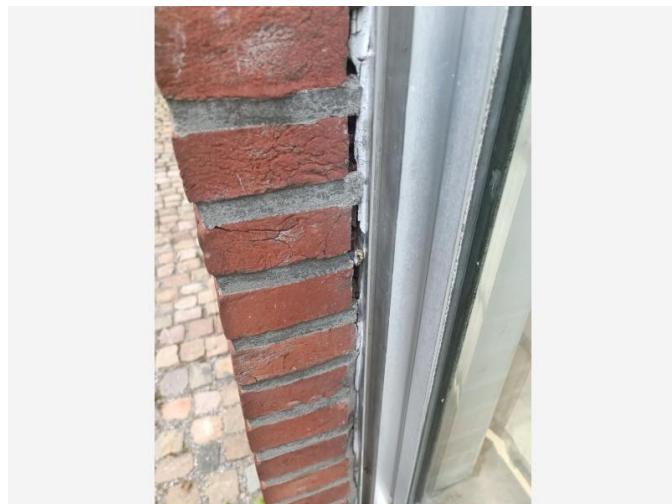
Beschrijving	Kit kozijn/wand aluminium raam
Omgeving	Buiten
Primaire drager	Wandopening verticaal (raam, deur, ...)
Asbestmateriaal	In-situ afwerkingslagen - Pasta, stopverf, voegsel, stopsel, vulsel, mastiek, kitten, ...
Bindmiddel van asbestmateriaal	Kitten, mastiek, pasta
Gebondenheid op basis van bindmiddel	Hecht
Hoeveelheid (lengte - aantal)	<ul style="list-style-type: none">• 80,00 m - 1 stuk
Totale lengte	80,00 m
Eenvoudig bereikbaar	Ja
Bevestigingswijze	<ul style="list-style-type: none">• Verlijmd, ingegoten, versmeerd
Identificatiemethode	Een monstername door de asbestdeskundige met laboanalyse door een asbestlabo.
Destructieve handeling voor identificatie	Nee
Opmerking	De vermelde oppervlaktes en volumes betreffen een beredeneerde raming. Er worden geen rechten verleend aan deze oppervlaktes/volumes.
