Asbestinventarisatetest

Druivenstraat 5, 3110 Rotselaar

Attestnummer : 20260626-000330.000

Niet-asbestveilig

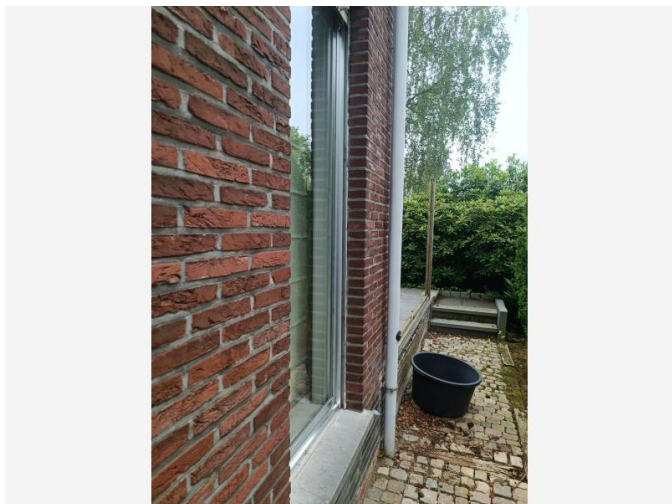
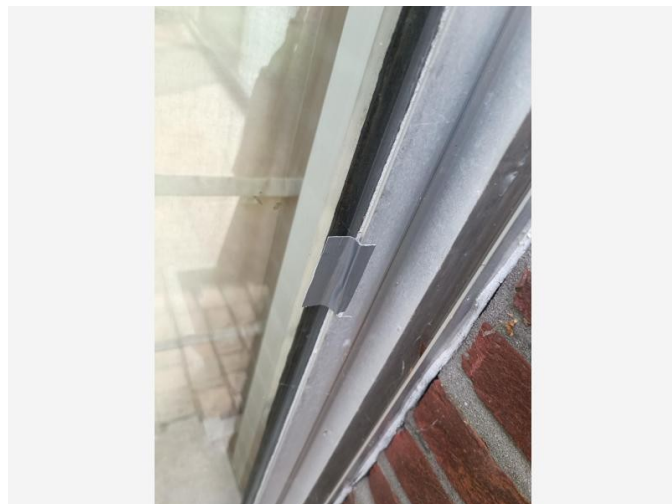
Beschrijving	Kit kozijn/raam aluminium raam
Omgeving	Grenst aan binnen- en buitenlucht
Primaire drager	Wandopening verticaal (raam, deur, ...)
Asbestmateriaal	In-situ afwerkingslagen - Pasta, stopverf, voegsel, stopsel, vulsel, mastiek, kitten, ...
Bindmiddel van asbestmateriaal	Kitten, mastiek, pasta
Gebondenheid op basis van bindmiddel	Hecht
Hoeveelheid (lengte - aantal)	<ul style="list-style-type: none">• 80,00 m - 1 stuk
Totale lengte	80,00 m
Eenvoudig bereikbaar	Ja
Bevestigingswijze	<ul style="list-style-type: none">• Verlijmd, ingegoten, versmeerd
Identificatiemethode	Een monstername door de asbestdeskundige met laboanalyse door een asbestlabo.
Destructieve handeling voor identificatie	Nee
Opmerking	De vermelde oppervlaktes en volumes betreffen een beredeneerde raming. Er worden geen rechten verleend aan deze oppervlaktes/volumes.

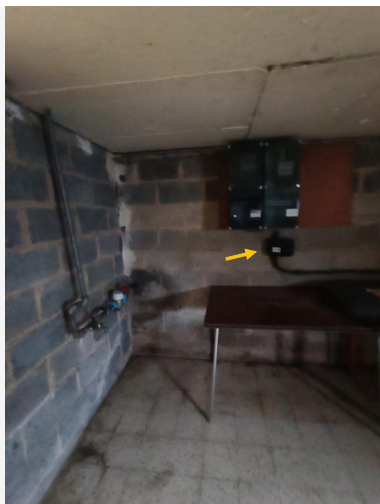
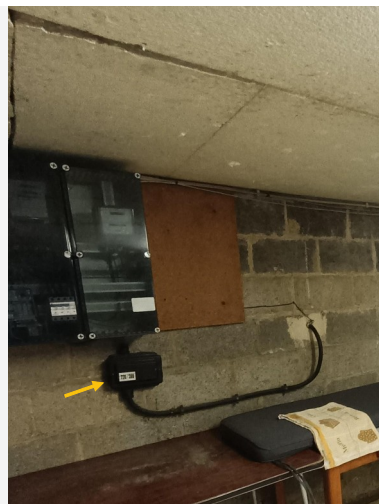
Beschrijving	Bakeliet toepassing: verdeelkasten
Omgeving	Binnen
Primaire drager	Communicatie en elektrische infrastructuur en uitrusting
Asbestmateriaal	Plaat, paneel, tablet - Type Bakeliet
Bindmiddel van asbestmateriaal	Kunststof of -hars
Gebondenheid op basis van bindmiddel	Hecht
Hoeveelheid (oppervlakte - dikte - aantal)	<ul style="list-style-type: none">• 0,02 m² - 10,00 cm - 3 stuks
Totaal volume	0,006 m ³
Eenvoudig bereikbaar	Ja
Bevestigingswijze	<ul style="list-style-type: none">• Geschroefd
Identificatiemethode	<p>De asbestdeskundige beoordeelt het materiaal als asbestverdacht en dus asbesthoudend, en dit zonder monstername.</p> <p>Motivatie: De monstername brengt andere schade aan dan schade die inherent is aan de monstername.</p>
Destructieve handeling voor identificatie	Nee
Opmerking	<p>Het is moeilijk te bepalen of de bakeliettoepassingen in de woning ook effectief asbesthoudend zijn (het kan ook gaan om de asbestvrije variant).</p> <p>Er werd geen monster genomen omw beschadiging aan een elektrisch gerelateerde toepassing, extra controle bij verwijdering van het verdacht materiaal.</p>

- Bevochtigen indien nodig om stofvorming te vermijden.
- Dubbel verpakken in plastic zak en luchtdicht afsluiten vóór transport.
- Afval afvoeren als hechtgebonden asbestafval naar het gemeentelijk containerpark.
- Informeer vooraf bij het recyclagepark naar de specifieke voorwaarden en acceptatieprocedure.

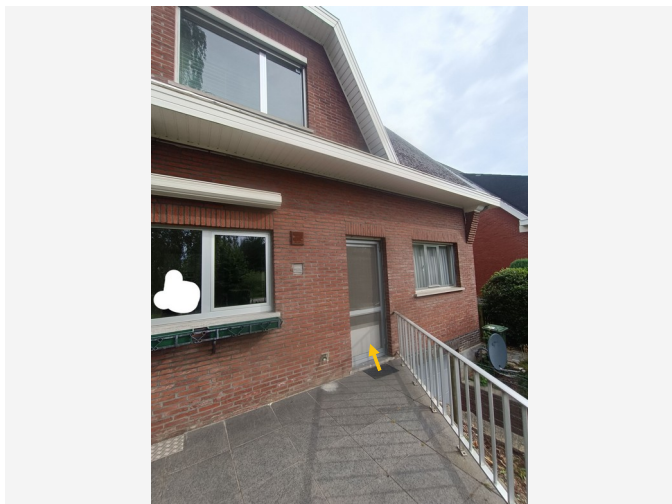
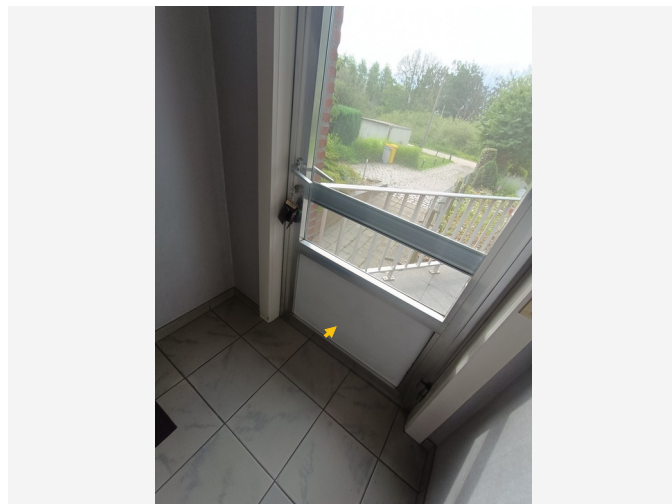
Beschrijving	Glasal achterdeur woning
Omgeving	Grenst aan binnen- en buitenlucht
Primaire drager	Wandopening verticaal (raam, deur, ...)
Asbestmateriaal	Plaat, paneel, tablet - Geëmailleerd, type Glasal
Bindmiddel van asbestmateriaal	Cement
Gebondenheid op basis van bindmiddel	Hecht
Hoeveelheid (oppervlakte - dikte - aantal)	<ul style="list-style-type: none"> • 1,00 m² - 0,40 cm - 1 stuk
Totaal volume	0,004 m ³
Eenvoudig bereikbaar	Ja
Bevestigingswijze	<ul style="list-style-type: none"> • Geklemd
Identificatiemethode	<p>De asbestdeskundige beoordeelt het materiaal als asbestverdacht en dus asbesthoudend, en dit zonder monstername.</p> <p>Motivatie: De monstername brengt andere schade aan dan schade die inherent is aan de monstername.</p>
Destructieve handeling voor identificatie	Nee
Opmerking	<p>De platen zijn visueel /auditief als asbestverdacht beschouwd.</p> <p>Er werd geen staalname uitgevoerd wegens kans op breukvlakken.</p> <p>De vermelde oppervlaktes en volumes betreffen een beredeneerde raming.</p> <p>Er worden geen rechten verleend aan deze oppervlaktes/volumes.</p>
