# Asbestinventarisatattest

Otterstraat 145, 2300 Turnhout

Attestnummer : 20260630-000279.000

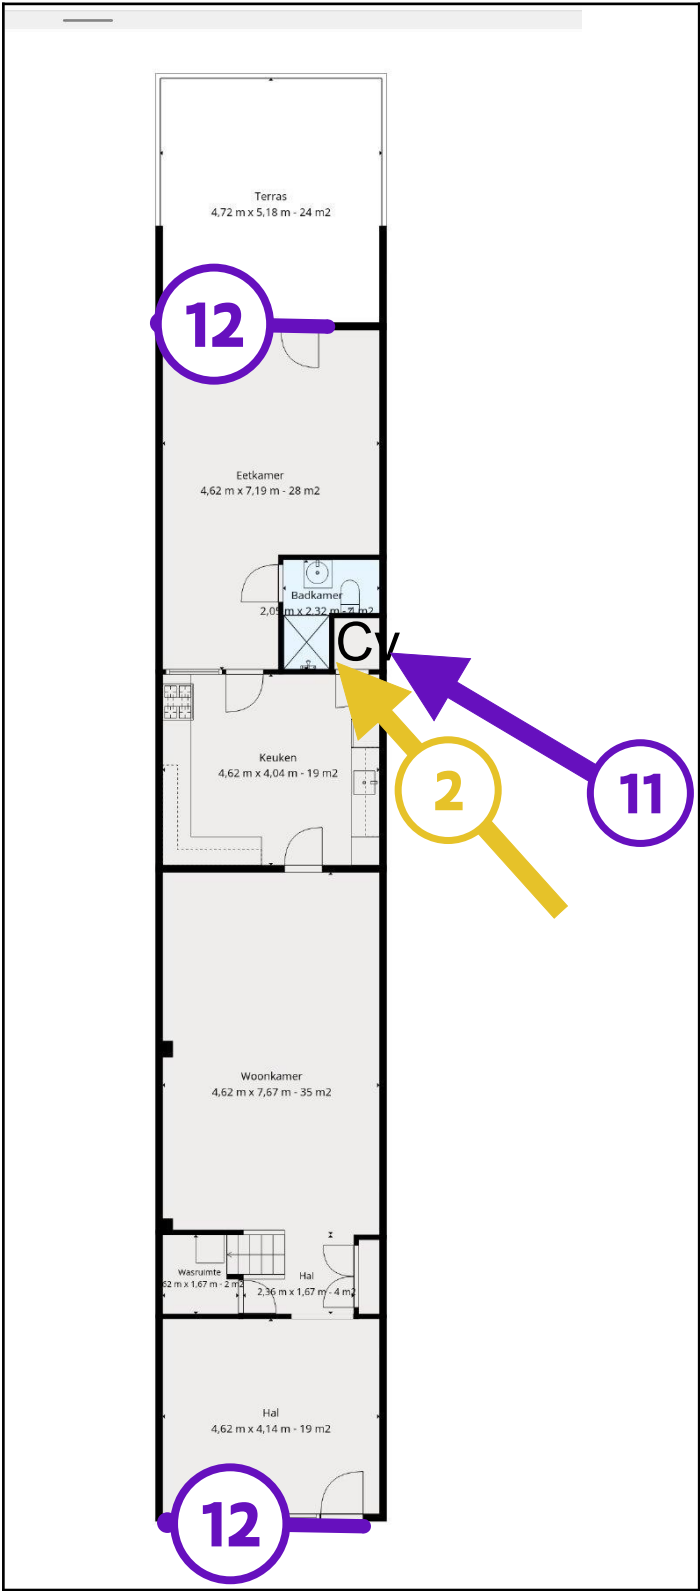
# Plan 1.2: Gelijkvloers

| 2. Bakeliet toepassingen naast cv ketel | Asbestmateriaal | Zorgvuldig beheren |

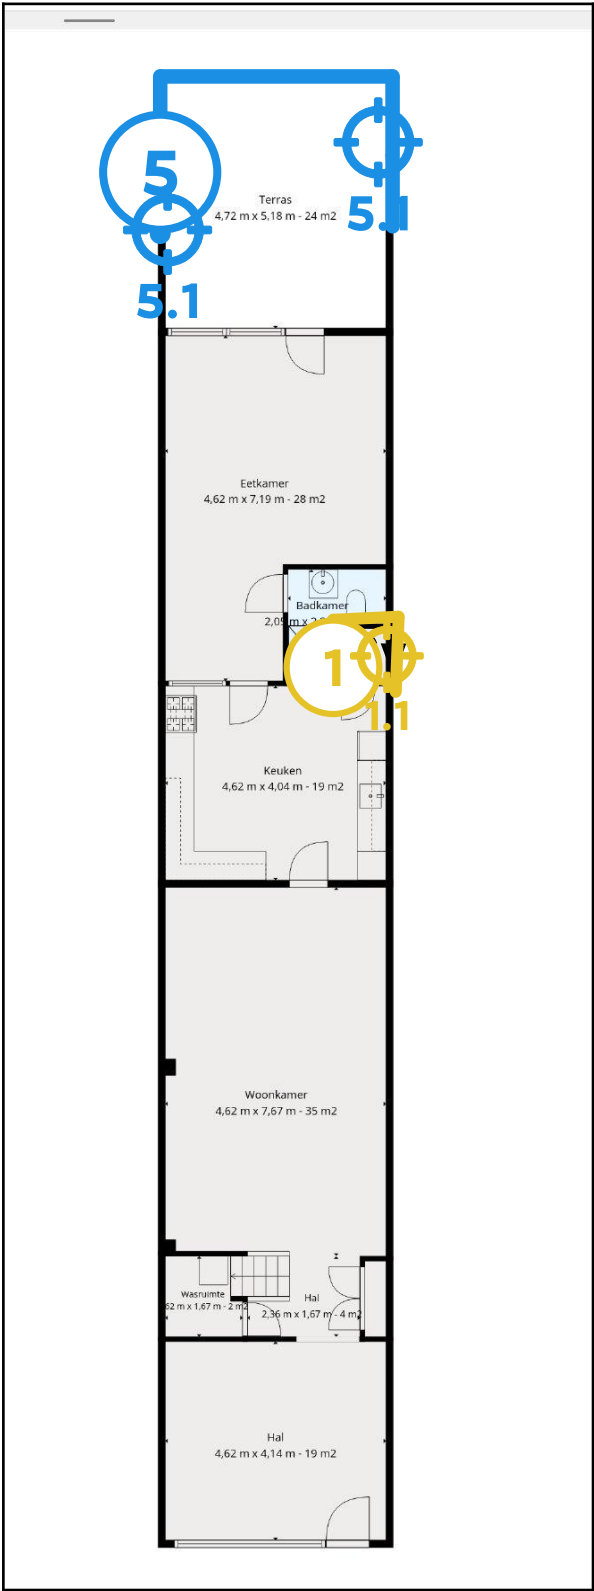
# Plan 1.4: Gelijkvloers

| 1. Plaatmateriaal cv-ruimte | Asbestmateriaal | Zorgvuldig beheren |
| 5. Cementering buitentoepassing | Geen asbest | - |

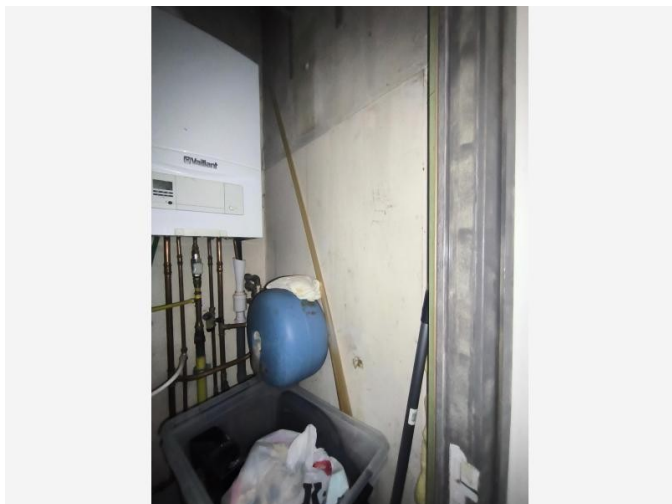
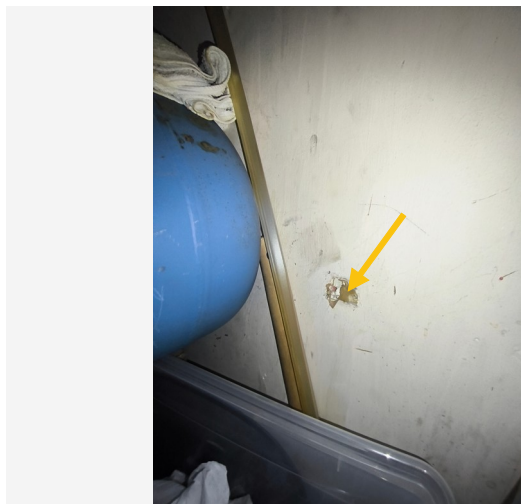
Het asbestmateriaal valt onder de mijlpaal van 2040.

| Eindbeoordeling materiaalisico | Laag materiaalisico en/of verlaagde kans op vezelvrijgave |

| Gebondenheid | Categorie 1: hechtgebonden in oorsprong |
| Asbestsoort (vezeltype) | Alleen chrysotiel aanwezig |
| Asbestconcentratie | Laag (< 50%) |
| Toestand van het materiaal | Licht beschadigd, licht verweerd. Intacte calciumsilicaatplaat of materiaal met categorie 3-gebondenheid |

| # | Type | Referentie | Resultaat |
|---|---|---|---|
| 1.1 | Puntmonster | 4 | Chrysotiel |

| Beschrijving | Plaatmateriaal cv-ruimte |

- Zorg voor een veilig beheer. Vermijd het beschadigen van het asbestmateriaal. Controleer de toestand jaarlijks op wijzigingen.

- Eenvoudige handelingen: mag via doe-het-zelf of door werknemer(s) met opleidingsattest eenvoudige handelingen  
EH erkend saneerder asbesthoudend plaatmateriaal en asbestkarton. Het asbest moet gefixeerd zijn en de saneerder moet het eenvoudig kunnen demonteren, wegnemen en verpakken zonder de asbesthoudende materialen te breken of beschadigen Preventiemaatregelen bij verwijdering: Saneerder zal de verwijderingsmethode toelichten in zijn werkplan > de te verwijderen of te demonteren materialen worden voorafgaand gefixeerd met een daarvoor speciaal ontwikkelde vloeistof teneinde de hoeveelheid asbestvezels in de lucht zo laag mogelijk te houden > de techniek voor uitvoering wordt geëvalueerd door luchtmetingen uitgevoerd door een erkend laboratorium, om na te gaan of door de toepassing van deze techniek, het asbestgehalte in de lucht niet hoger is dan 0,01 vezel per cm<sup>3</sup> (indien deze concentratie wordt overschreden, dan zal de techniek HZ worden toegepast ) Zie ook link Zie <https://ovam.vlaanderen.be/wie-mag-wat-verwijderen> <https://ovam.vlaanderen.be/voorzorgsmaatregelen-bij-asbestverwijdering> <https://ovam.vlaanderen.be/asbestafval-afvoeren> Zie ook wetgevend kader (website van de OVAM en CODEX boek VI titel 3). <http://werk.belgie.be/sites/default/files/content/documents/Welzijn%20op%20het>

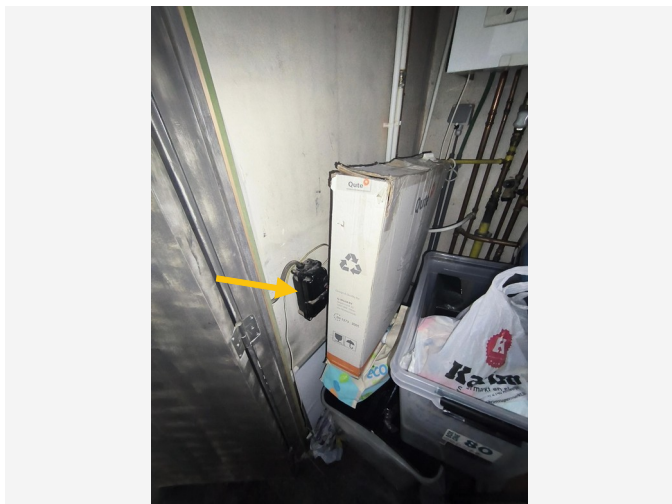
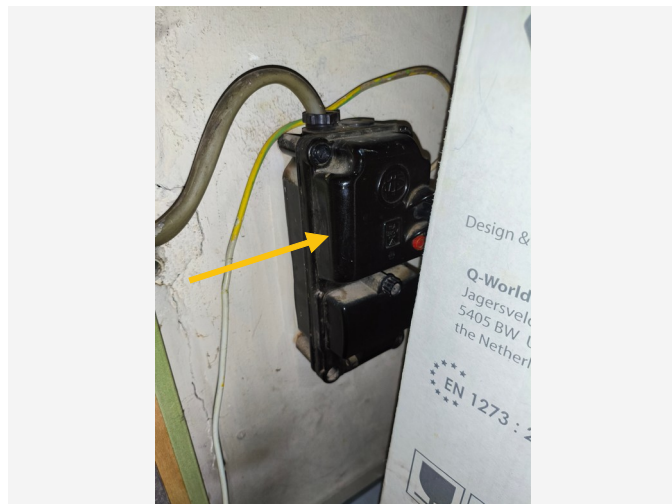
Het asbestmateriaal valt onder de mijlpaal van 2040.

| Eindbeoordeling materiaalarisico | Laag materiaalarisico en/of verlaagde kans op vezelvrijgave |

| Asbestsoort (vezeltype) | Crocidoliet aanwezig |
| Toestand van het materiaal | Onbeschadigd, niet verweerd |

| Beschrijving | Bakeliet toepassingen naast cv ketel |
| Opmerking | <p>Het is moeilijk te bepalen of de bakeliettoepassingen in de woning ook effectief asbesthoudend zijn (het kan ook gaan om de asbestvrije variant).</p> <p>Er werd geen monster genomen owv beschadiging aan een elektrisch gerelateerde toepassing, extra controle bij verwijdering van het verdacht materiaal.</p> |

- Zorg voor een veilig beheer. Vermijd het beschadigen van het asbestmateriaal. Controleer de toestand jaarlijks op wijzigingen.
- Voer bijkomende staalname(s) uit.

- Eenvoudige handelingen: mag via doe-het-zelf of door werknemer(s) met opleidingsattest eenvoudige handelingen  
Schakelaars, stopcontacten en andere gelijkaardige toepassingen kunnen eenvoudig losgeschroefd worden --> EH doe-het-zelf. Afgesloten of verzegelde kast --> EH opgeleid techniek personeel 8u basisopleiding asbest. Voor elektrische infrastructuur en uitrusting dient u vooraleer men deze toepassing gaat bevochtigen de elektriciteit af te sluiten (zoniet elektrocutie-/brandgevaar). standaard dragen van de nodige wegwerp beschermingsmiddelen FFP 3 masker , handschoenen en tyvec CAT III type 5-6 , afspoelbaar schoeisel Losschroeven en dubbel verpakken in plastic , sluit luchtdicht af en breng dit als hechtgebonden afval naar een plaatselijk containerpark. Voor hechtgebonden toepassingen: Bij verwijdering door doe-het-zelf moet men dit afval dubbel en luchtdicht verpakt afdienen bij het gemeentelijk recyclagepark. Men raadpleegt best op voorhand de voorwaarden van het recyclagepark.

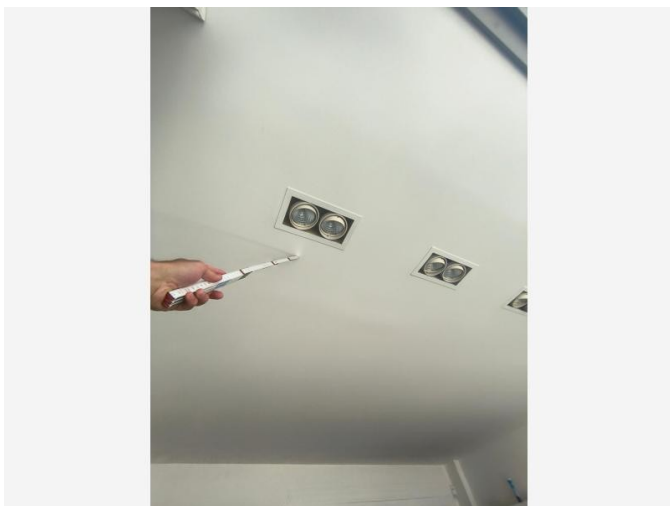
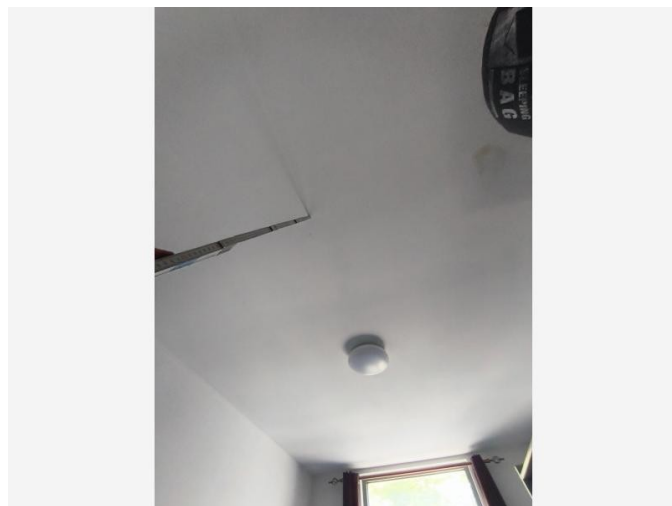
Plafonds zijn afgewerkt met valse plafonds in plaatmateriaal. Het is niet duidelijk of er pleisterwerk of ander verdacht asbestmateriaal aanwezig is achter / op deze valse plafonds, het is aangewezen om bijkomend onderzoek uit te voeren bij werken. Zonder destructieve handeling is het niet mogelijk om na te gaan of er asbesthoudende materialen aanwezig zijn achter de plafond afwerking. Als bij sloop of renovatie blijkt dat er achter deze plafonds nog pleisterwerk of asbest verdachte toepassingen aanwezig zijn, moet dit bemonsterd worden.

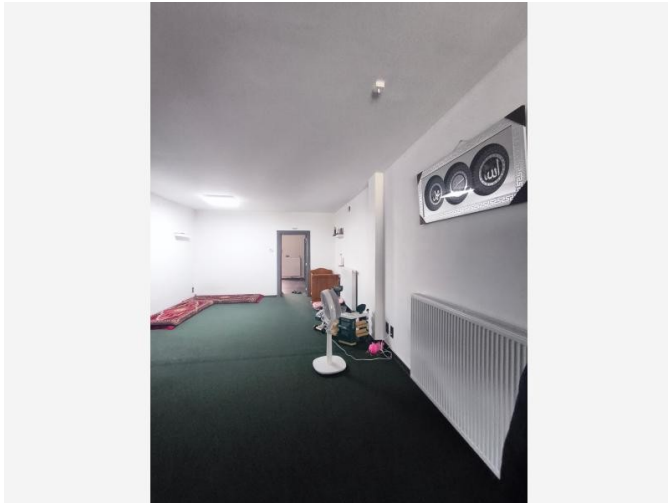
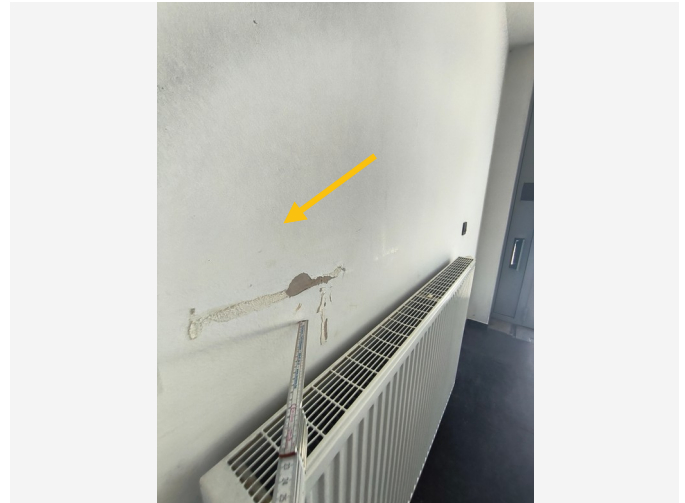
Een aantal binnenwanden zijn afgewerkt met valse wanden. Het is niet duidelijk of er pleisterwerk of asbest toepassingen aanwezig zijn achter/op deze valse wanden, het is aangewezen om bijkomend onderzoek uit te voeren bij werken.

Zonder destructieve handeling is het niet mogelijk om na te gaan of er asbesthoudende materialen aanwezig zijn achter de wand afwerking. Als bij sloop of renovatie blijkt dat er achter deze wanden nog pleisterwerk of asbest verdachte toepassingen aanwezig zijn, moet dit bemonsterd worden.

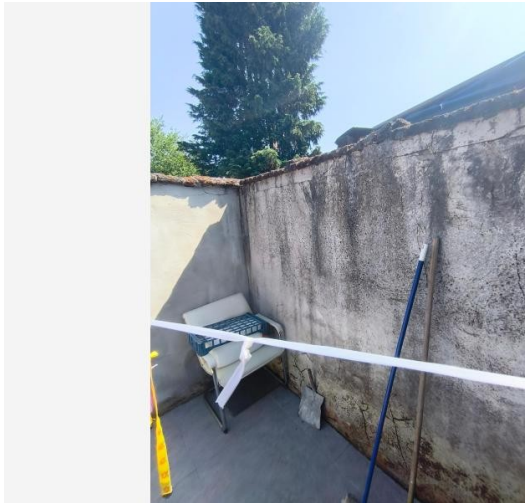
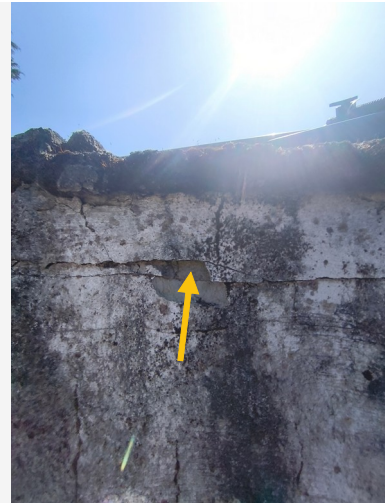
## Fiche 5: Cementering buitentoepassing

Geen asbest

| # | Type | Referentie | Resultaat |
|---|---|---|---|
| 5.1 | Mengmonster | 2 | Geen asbest |

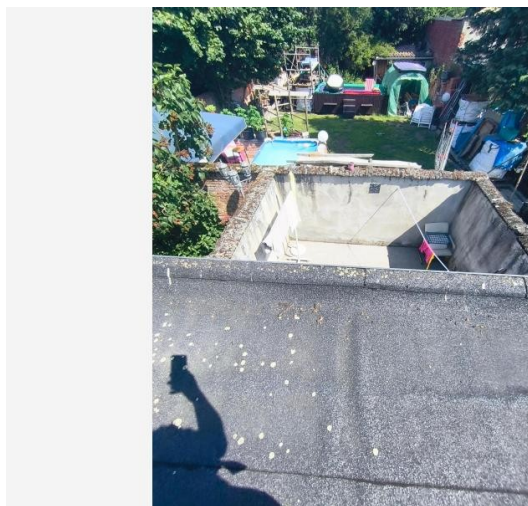
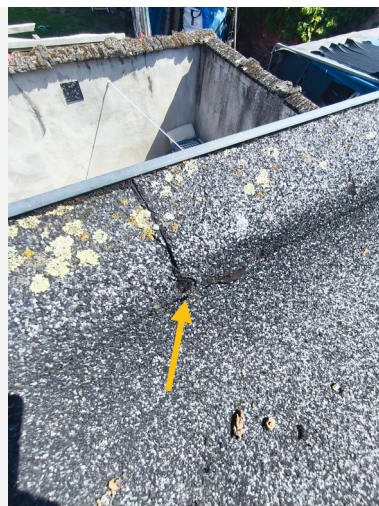
## Fiche 6: Roofing plat dak

Geen asbest

| # | Type | Referentie | Resultaat |
|---|---|---|---|
| 6.1 | Puntmonster | 3 | Geen asbest |

| Opmerking | <p>Er werd een staal genomen aan een uitstekend stuk roofing waardoor de waterdichtheid niet in het gedrang komt.</p> <p>Er kan niet uitgesloten worden dat er onderlagen aanwezig zijn (bij dakwerken extra controle aangewezen)</p> <p>De vermelde oppervlaktes, diktes en volumes betreffen een beredeneerde schatting. Er worden geen rechten verleend aan deze oppervlaktes/diktes/volumes.</p> |

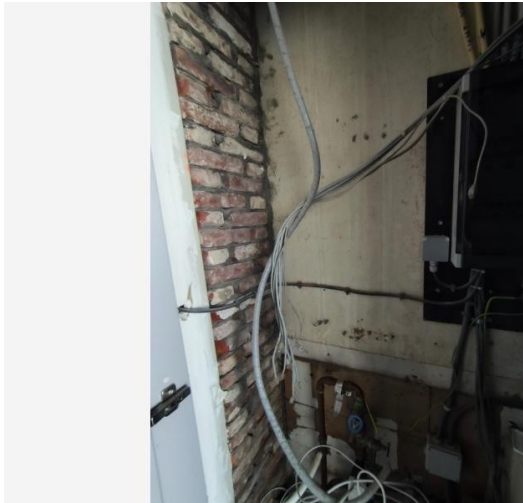
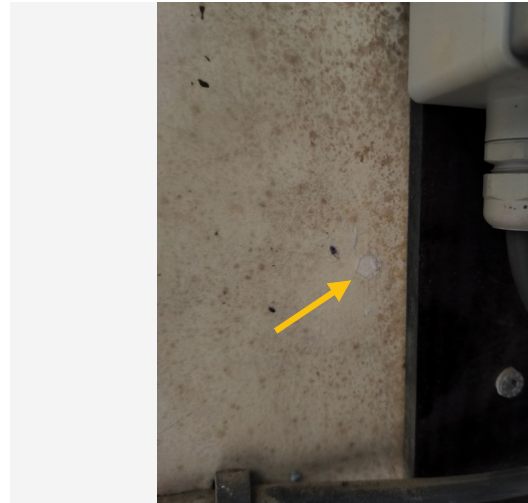
## Fiche 7: Muurpleister

Geen asbest

| # | Type | Referentie | Resultaat |
|---|---|---|---|
| 7.1 | Mengmonster | 1 | Geen asbest |

| Opmerking | <p>Volgens het inspectieprotocol is een monstername van het pleisterwerk verplicht om dit te identificeren als niet-asbesthoudend.</p> <p>Locatie staalnames: individuele ruimte: in de meterkast (woonkamer) / natte ruimte: keuken / stookplaats: bemonsterd / traphal: bemonsterd (traphal tussen glv - v+1).</p> <p>De vermelde oppervlaktes en volumes betreffen een beredeneerde schatting. Er worden geen rechten verleend aan deze oppervlaktes/volumes. De dikte is een schatting die voorkomt uit de monsterplaatsen en is daarom niet altijd representatief.</p> |

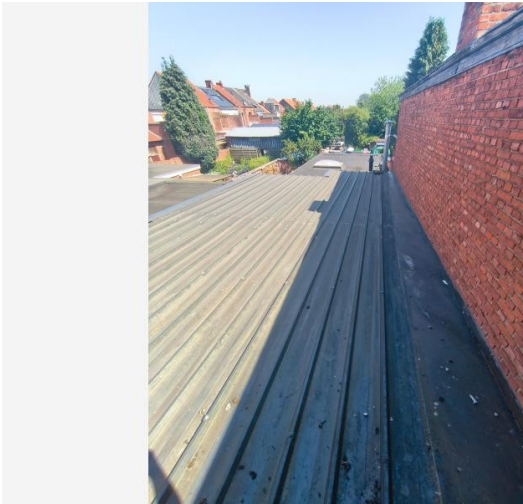
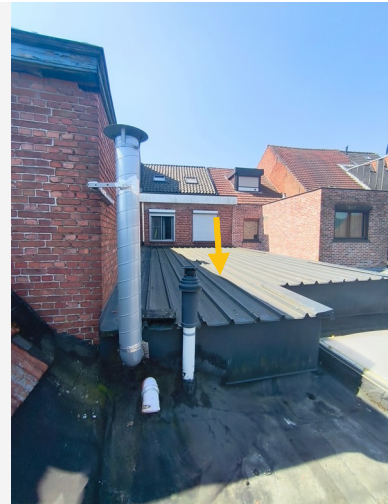
## Fiche 8: Dakbedekking: metalen plaatmateriaal

| Beschrijving | Notitie | Terug te vinden op plannen |
|---|---|---|
| Fiche 8: Dakbedekking: metalen plaatmateriaal | De dakbedekking wordt gecontroleerd. deze bestaat uit metalen plaatmateriaal en bevat geen asbest verdachte materialen. | Plan 1.1: Hoofdgebouw plan |

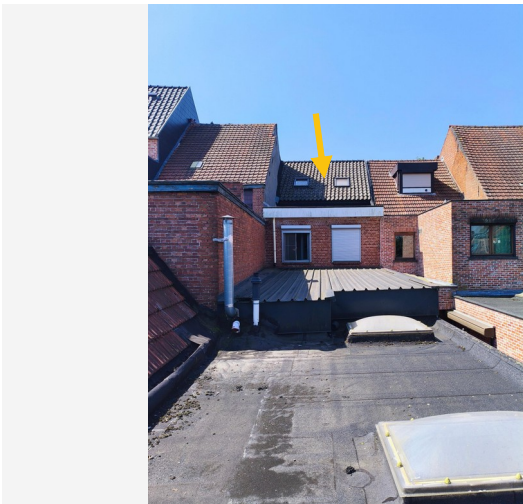
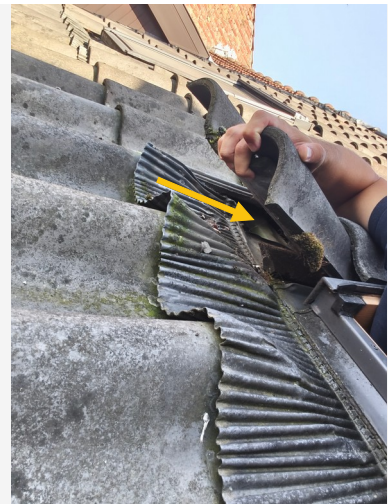
## Fiche 9: Onderdak (dakpannen) niet verdacht

| Beschrijving | Notitie | Terug te vinden op plannen |
|---|---|---|
| Fiche 9: Onderdak (dakpannen) niet verdacht | <p>Het dak werd gecontroleerd (via een dakraam, optillen van een dakpan). Er is geen verdacht onderdak vastgesteld.</p> <p>Deze handeling is een steekproef, er is geen garantie dat het volledige dak met éénzelfde materiaal is opgebouwd. Dit kan enkel via destructief onderzoek vastgesteld worden.</p> | Plan 1.6: Hoofdgebouw plan |

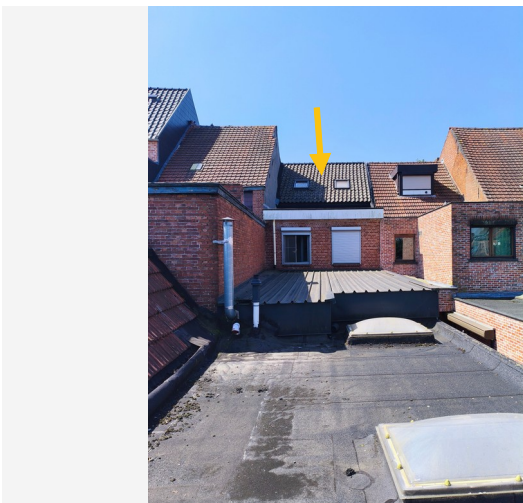
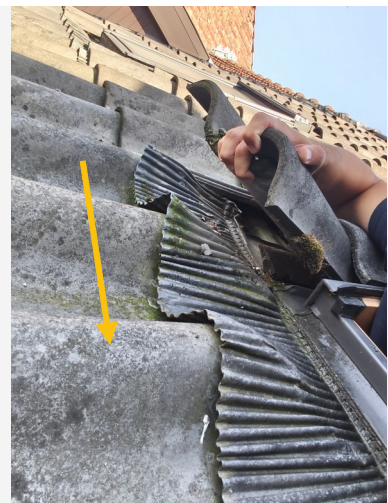
## Fiche 10: Dakbedekking: dakpannen

| Beschrijving | Notitie | Terug te vinden op plannen |
|---|---|---|
| Fiche 10: Dakbedekking: dakpannen | De dakbedekking wordt gecontroleerd. deze bestaat uit dakpannen en bevat geen asbest verdachte materialen. | Plan 1.5: Hoofdgebouw plan |

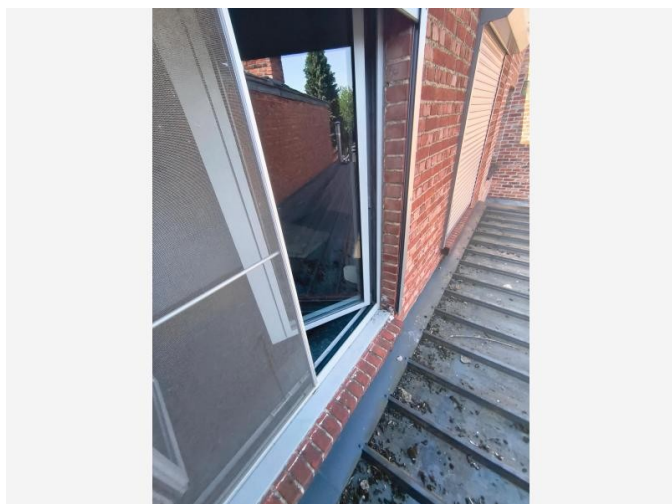
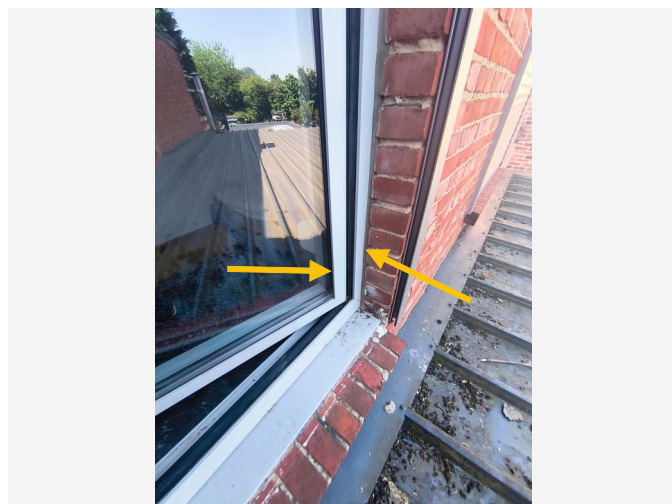
## Fiche 12: Kit niet verdacht

| Beschrijving | Notitie | Terug te vinden op plannen |
|---|---|---|
| Fiche 12: Kit niet verdacht | <p>De gebruikte siliconen kit is niet asbestverdacht.</p> <p>Dit betreft zowel het kitwerk tussen het kozijn - glas en het kitwerk tussen het kozijn - buitengevel</p> | <p>Plan 1.2: Gelijkvloers</p> <p>Plan 1.3: Eerste verdieping</p> |

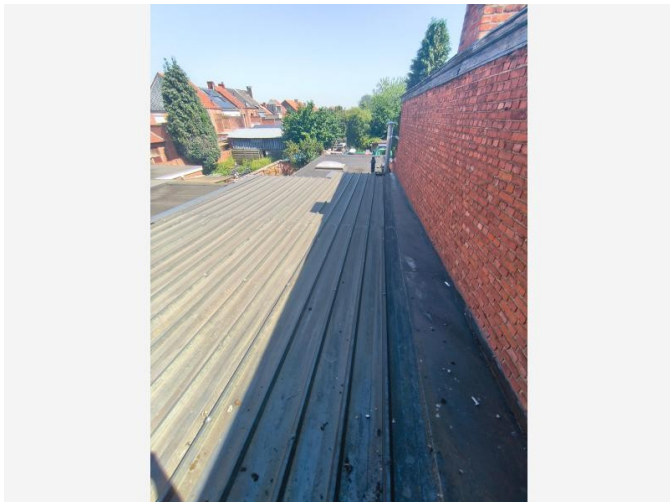
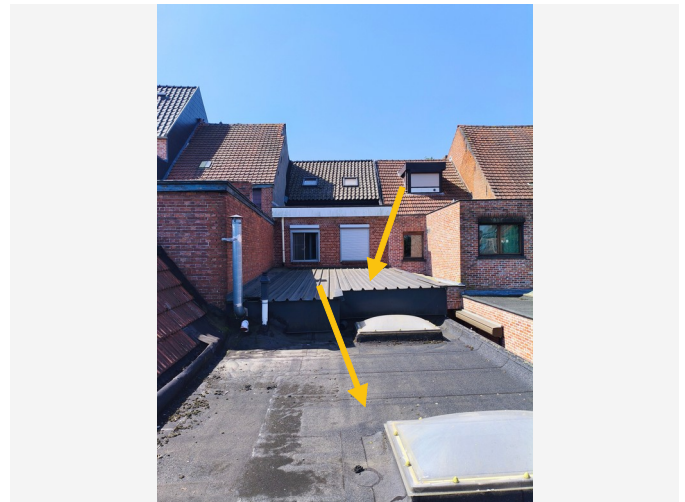
### Fiche 13: Onderdak (roofing en metalen plaatmateriaal) niet waarneembaar

| Beschrijving | Notitie | Terug te vinden op plannen |
|---|---|---|
| Fiche 13: Onderdak (roofing en metalen plaatmateriaal) niet waarneembaar | De aanwezigheid van een mogelijks (asbest-verdacht) onderdak kon niet worden waargenomen. | Plan 1.6: Hoofdgebouw plan |
