Asbestinventarisatetest

Hazenlei 3, 2950 Kapellen

Attestnummer : 20250224-000046.000

Uitgegeven op : 24.02.2025

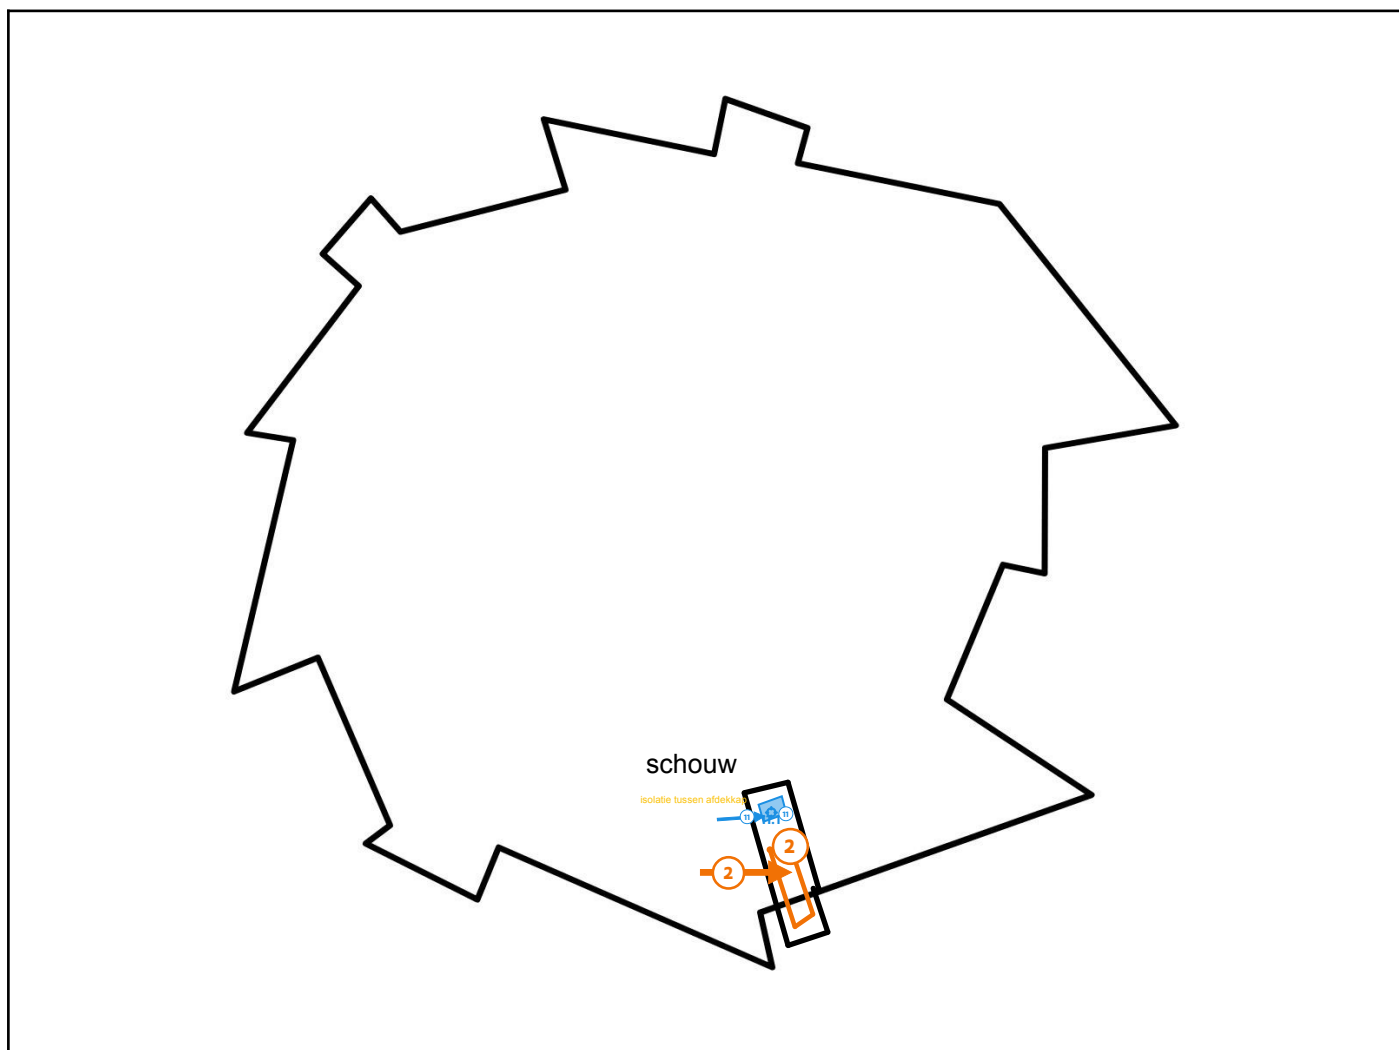
Plan 1.2: schouw op plat dka

Beschrijving	Type	Actie
2. rookgaskanaal op dak	Asbestmateriaal	Verwijderen
11. isolatie met papier tussen afdekkap schoorsteen	Geen asbest	-
11.1 Code: M006	Puntmonster	-

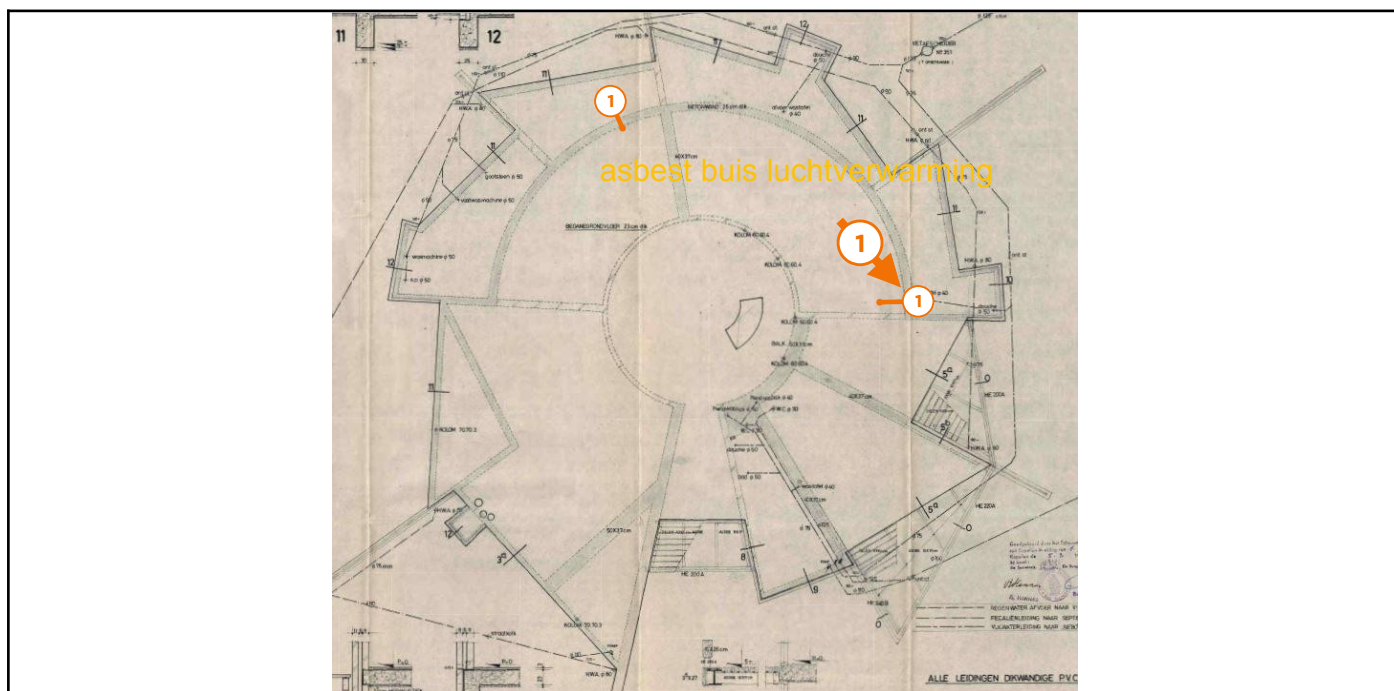
Plan 1.9: Kruipruimte

Beschrijving	Type	Actie
1. aansluiting luchkanalen	Asbestmateriaal	Verwijderen

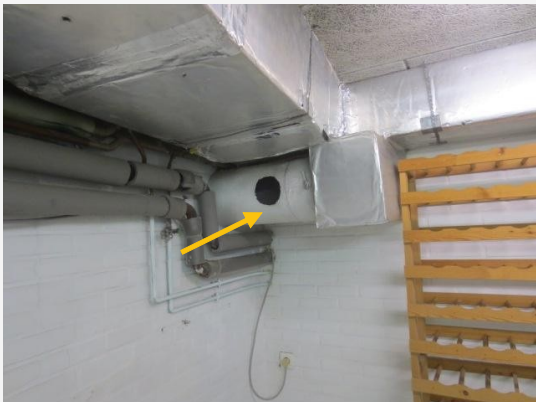
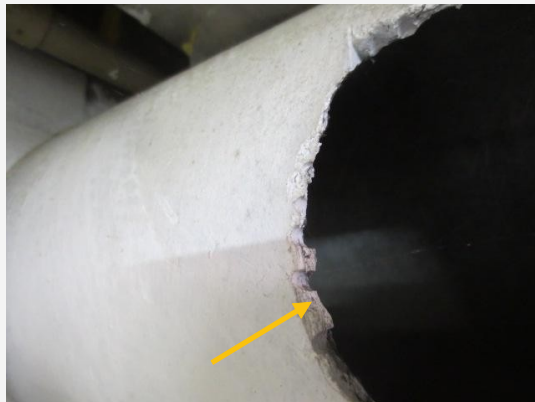
Eindbeoordeling materiaalrisico	Verhoogd materiaalrisico en/of verhoogde kans op vezelvrijgave
---------------------------------	--

Gebondenheid	Categorie 1: hechtgebonden in oorsprong
Asbestsoort (vezeltype)	Crocidoliet aanwezig
Asbestconcentratie	Laag (< 50%)
Afschermingsgraad van het gehele materiaal	Geheel of deels (ook) vrij aan binnenluchtstromen
Toestand van het materiaal	Licht beschadigd, licht verweerd. Intact calciumsilicaatmateriaal of categorie III 'gebondenheid'

Beschrijving	aansluiting luchtkanalen
Omgeving	Grenst aan binnen- en buitenlucht
Primaire drager	HVAC infrastructuur en uitrusting
Asbestmateriaal	Buis, koker, leiding, pijp, doorvoer
Bindmiddel van asbestmateriaal	Cement
Gebondenheid op basis van bindmiddel	Hecht
Hoeveelheid (lengte - omtrek - dikte - aantal)	<ul style="list-style-type: none">• 5,00 m - 80,00 cm - 1,00 cm - 1 stuk
Totaal volume	0,04 m ³
Eenvoudig bereikbaar	Ja
Bevestigingswijze	<ul style="list-style-type: none">• Geklemd
Identificatiemethode	Vaststelling zonder monsternamen
Destructieve handeling voor identificatie	Nee
Opmerking	<p>De interne luchtkanalen (materiaal MW) sluiten aan op buizen uit asbestcement die verder lopen in de kruipruimte.</p> <p>Het correct aantal lopende meters asbestbuis in de kruipruimte kan niet bepaald worden, zonder de kruipruimte te betreden.</p>

Het asbestmateriaal valt onder de mijlpaal van 2040.

- Verwijder dit asbestmateriaal zo snel mogelijk. Volg de toestand goed op.

- Eenvoudige handelingen: mag via doe-het-zelf of door werknemer(s) met opleidingsattest eenvoudige handelingen
Gezien het luchtkanaal is ingemetseld, dient een deel van de muur te worden afgebroken. Om het luchtverwarmingssysteem te herstellen, adviseren wij u om de werken te laten uitvoeren door een chauffagist met opleidingsattest eenvoudige handelingen. Deze professionals hebben de nodige materialen (stellingen) evenals PBM's

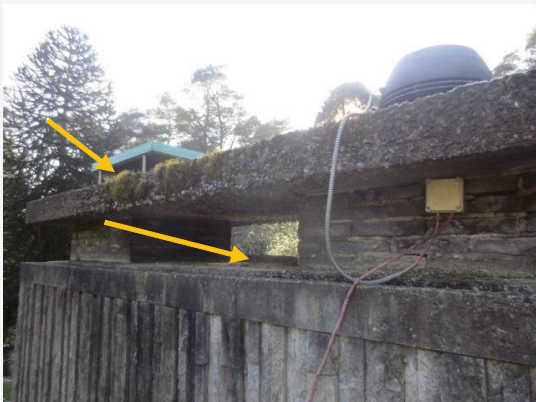
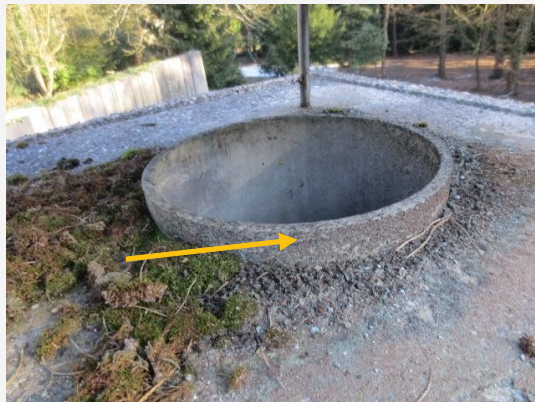
Eindbeoordeling materiaalrisico	Laag materiaalrisico en/of verlaagde kans op vezelvrijgave
---------------------------------	--

Gebondenheid	Categorie 1: hechtgebonden in oorsprong
Asbestsoort (vezeltype)	Crocidoliet aanwezig
Asbestconcentratie	Laag (< 50%)
Afschermingsgraad van het gehele materiaal	Geheel of deels vrij aan de buitenlucht
Toestand van het materiaal	Licht beschadigd, licht verweerd. Intact calciumsilicaatmateriaal of categorie III 'gebondenheid'

Beschrijving	rookgaskanaal op dak
Omgeving	Buiten
Primaire drager	HVAC infrastructuur en uitrusting
Asbestmateriaal	Rookgaskanaal
Bindmiddel van asbestmateriaal	Cement
Gebondenheid op basis van bindmiddel	Hecht
Hoeveelheid (lengte - omtrek - dikte - aantal)	<ul style="list-style-type: none">• 5,00 m - 80,00 cm - 1,00 cm - 1 stuk
Totaal volume	0,04 m ³
Eenvoudig bereikbaar	Ja
Bevestigingswijze	<ul style="list-style-type: none">• Geklemd
Identificatiemethode	Vaststelling zonder monsternamen
Destructieve handeling voor identificatie	Nee
Opmerking	rookgaskanaal in asbestcement

Het asbestmateriaal valt onder de mijlpaal van 2034.

- Verwijder dit asbestmateriaal zo snel mogelijk. Volg de toestand goed op.

- Eenvoudige handelingen: mag via doe-het-zelf of door werknemer(s) met opleidingsattest eenvoudige handelingen
Gezien de schoorsteenpijp is ingemetseld, dient een deel van de schouw te worden afgebroken. Om na de verwijdering een waterdichte aansluiting te realiseren met het dak, adviseren wij u om de werken te laten uitvoeren door een dakwerker met opleidingsattest eenvoudige handelingen. Deze professionals hebben de nodige materialen (stellingen) evenals PBM's

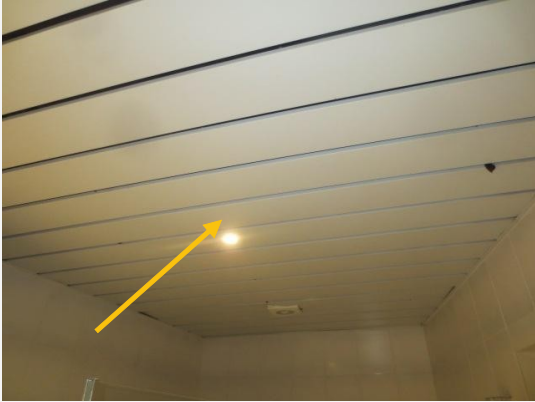
Fiche 3: Het plafond op gelijkvloers is verlaagd uitgevoerd.

Permanente beperking

Reden: Er is geen volledige risicobeoordeling mogelijk

Uitleg van de asbestdeskundige: ruimte tussen verlaagd plafond is niet inspecteerbaar zonder de gyproc of planchetten te beschadigen.

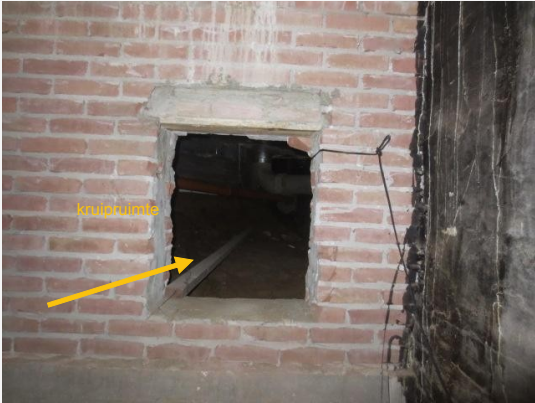
Permanente beperking

Reden: Het onderzoek kan niet uitgevoerd worden binnen de bepalingen van de Welzijnswet

Uitleg van de asbestdeskundige: kruipruimte

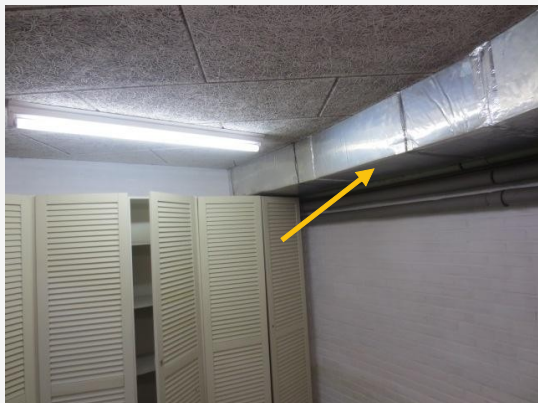
De woning wordt verwarmd via systeem van luchtverwarming: de kanalen zijn opgebouwd uit geperste MW, tussen de overgangen van de kanalen kunnen zich dichtingen bevinden die mogelijk asbest bevatten. Bij werken aan de kanalen dient bijkomend onderzoek te worden uitgevoerd.

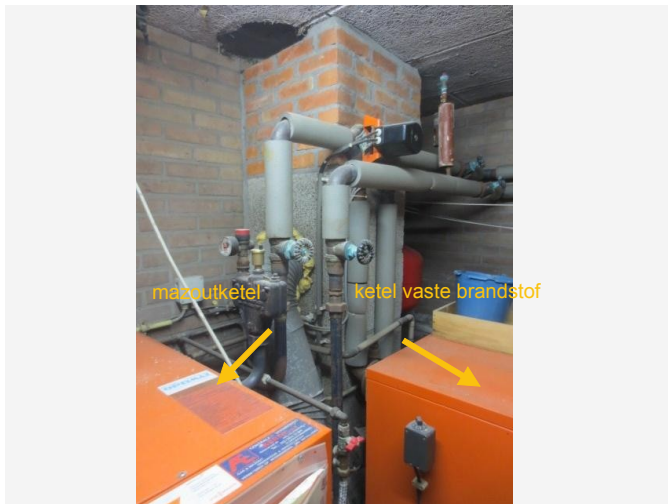
De verwarming van de woning gebeurt door luchtverwarming. De lucht wordt verwarmd door een mazoutketel bouwjaar 1993 en ketel op vaste brandstof (1985) en filters. In deze toestellen kunnen nog asbesthoudende materialen aanwezig zijn zoals dichtingen.

Bij werken aan het totale verwarmingssysteem dient bijkomend onderzoek te worden uitgevoerd.

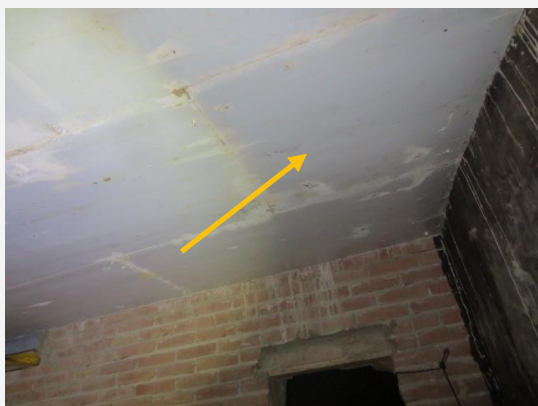
vloer boven kruipruimte geïsoleerd met materiaal VAPOTHERM (PIR-toepassing)
zie technische fiche bewijsdocument

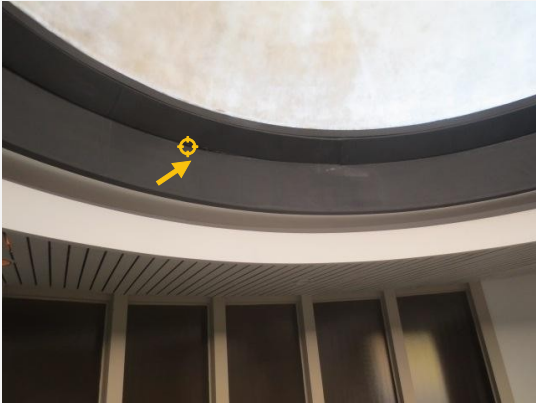
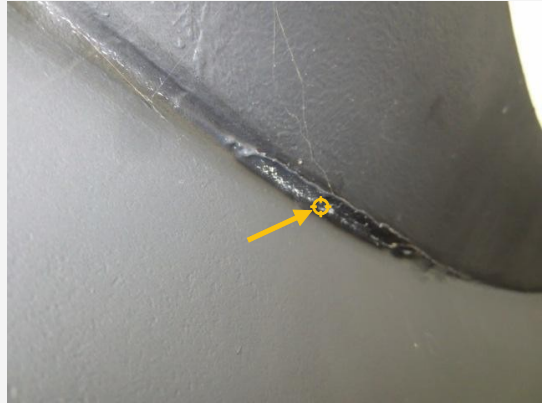
Fiche 9: dichting koepel op plat dak

Geen asbest

#	Type	Referentie	Resultaat
9.1	Puntmonster	M008	Geen asbest

Beschrijving	dichting koepel op plat dak
Omgeving	Binnen
Primaire drager	Plat dak
Bindmiddel van materiaal	Karton - papier - viltachtig
Gebondenheid op basis van bindmiddel	Niet-hechtgebonden
Hoeveelheid (gewicht - aantal)	• 5,00 kg - 1 stuk
Totaal gewicht	5,00 kg
Identificatiemethode	Vaststelling met monstername
Destructieve handeling voor identificatie	Nee
Opmerking	dichting zichtbaar traphal tussen koepel en opening

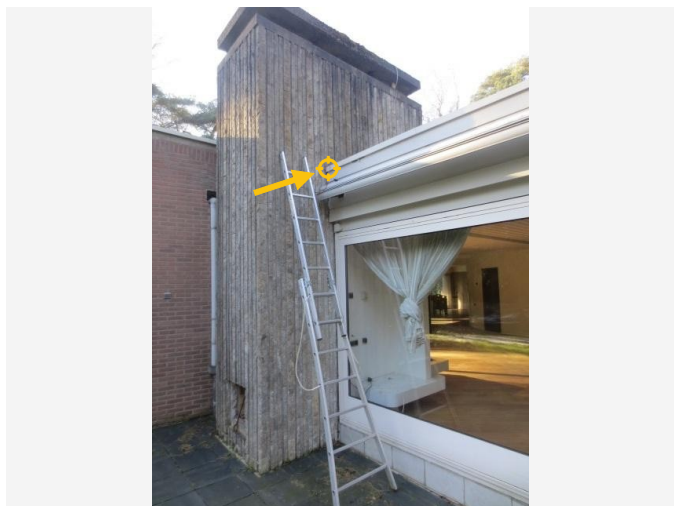
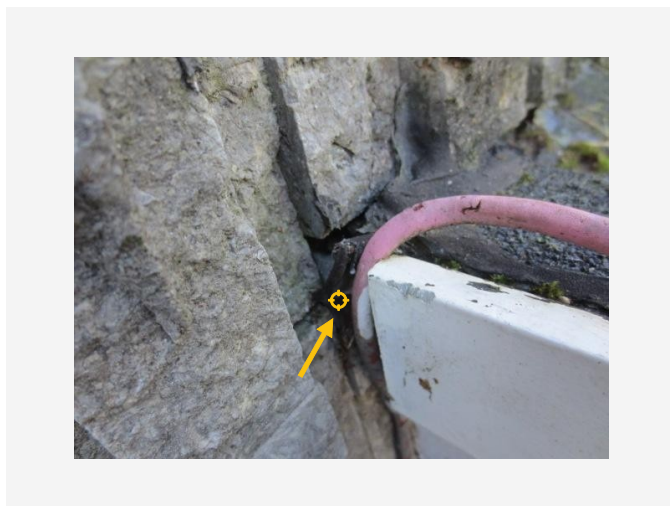
Geen asbest

#	Type	Referentie	Resultaat
10.1	Puntmonster	M005	Geen asbest

Beschrijving	mastiek afwerking plat dak
Omgeving	Buiten
Primaire drager	Wand buitenschil
Bindmiddel van materiaal	Kitten, mastiek, pasta
Gebondenheid op basis van bindmiddel	Hecht
Hoeveelheid (gewicht - aantal)	<ul style="list-style-type: none">• 50,00 kg - 1 stuk
Totaal gewicht	50,00 kg
Identificatiemethode	Vaststelling met monstername
Destructieve handeling voor identificatie	Nee
Opmerking	afwerking van plat dak met muur

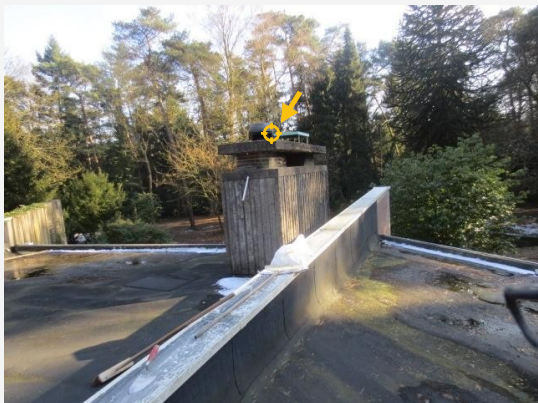
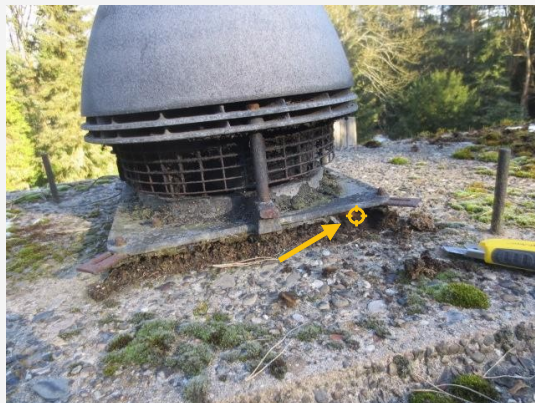
Fiche 11: isolatie met papier tussen afdekkap schoorsteen

Geen asbest

#	Type	Referentie	Resultaat
11.1	Puntmonster	M006	Geen asbest

Beschrijving	isolatie met papier tussen afdekkap schoorsteen
Omgeving	Buiten
Primaire drager	HVAC infrastructuur en uitrusting
Bindmiddel van materiaal	Karton - papier - viltachtig
Gebondenheid op basis van bindmiddel	Niet-hechtgebonden
Hoeveelheid (lengte - omtrek - dikte - aantal)	<ul style="list-style-type: none">• 1,00 m - 30,00 cm - 0,20 cm - 1 stuk
Totaal volume	< 0,001 m ³
Identificatiemethode	Vaststelling met monstername
Destructieve handeling voor identificatie	Nee
Opmerking	omschrijving product : minerale wol afgeplakt met papier

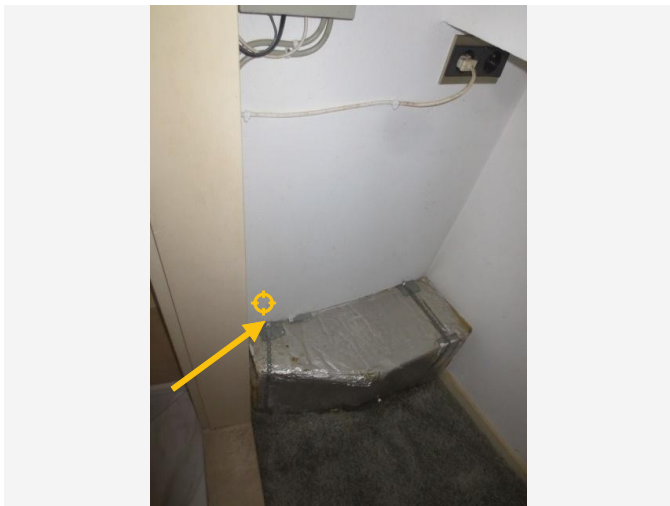
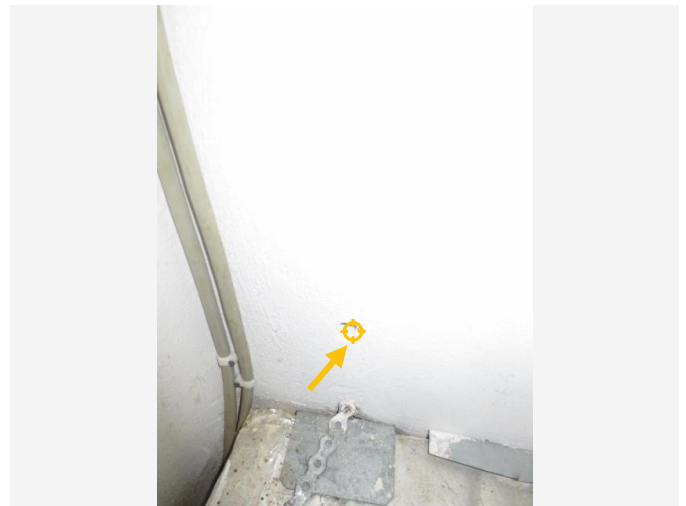
Fiche 12: pleisterwerk muur

Geen asbest

#	Type	Referentie	Resultaat
12.1	Puntmonster	M001	Geen asbest

Beschrijving	pleisterwerk muur
Omgeving	Binnen
Primaire drager	Binnenwand
Bindmiddel van materiaal	Gips - kalk
Gebondenheid op basis van bindmiddel	Niet-hechtgebonden
Hoeveelheid (oppervlakte - dikte - aantal)	• 250,00 m ² - 1,00 cm - 1 stuk
Totaal volume	2,50 m ³
Identificatiemethode	Vaststelling met monstername
Destructieve handeling voor identificatie	Nee
Opmerking	<p>stalen genomen : kluisruimte, inkomhal gelijkvloers, keuken, bureel naast keuken</p> <p>badkamers en doucheruimtes muren volledig betegeld. groot deel van muren bestaan uit gyproc.</p> <p>kelder hoofdzakelijk metselwerk met scheidingsmuren in hout/gyproc</p>

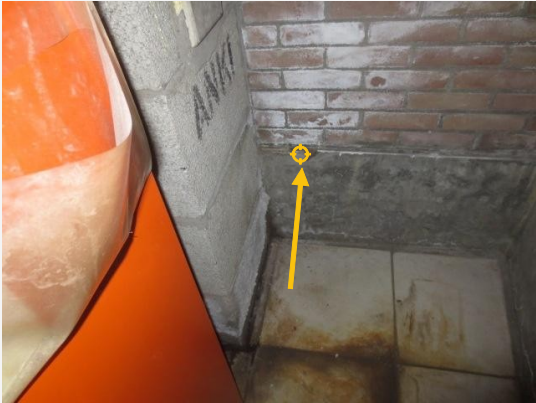
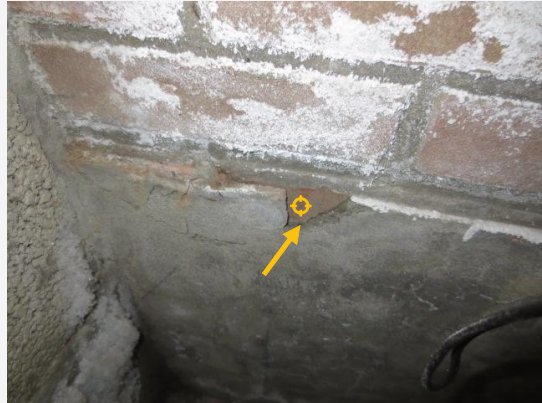
Fiche 13: crepi in stookruimte

Geen asbest

#	Type	Referentie	Resultaat
13.1	Mengmonster	M002	Geen asbest

Beschrijving	crepi in stookruimte
Omgeving	Binnen
Primaire drager	Binnenwand
Bindmiddel van materiaal	Cement
Gebondenheid op basis van bindmiddel	Hecht
Hoeveelheid (gewicht - aantal)	<ul style="list-style-type: none">• 100,00 kg - 1 stuk
Totaal gewicht	100,00 kg
Identificatiemethode	Vaststelling met monstername
Destructieve handeling voor identificatie	Nee
Opmerking	crepi aangebracht in stookruimte en pompput. Staal genomen in stookruimte en pompput

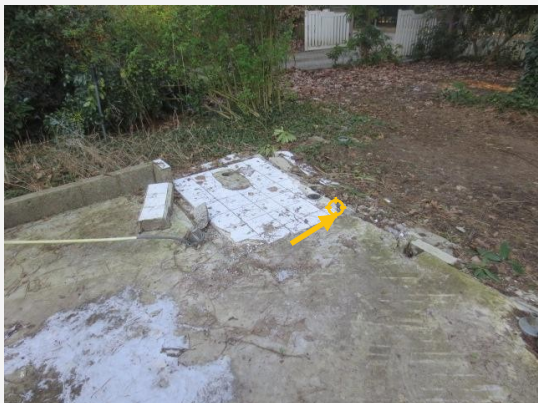
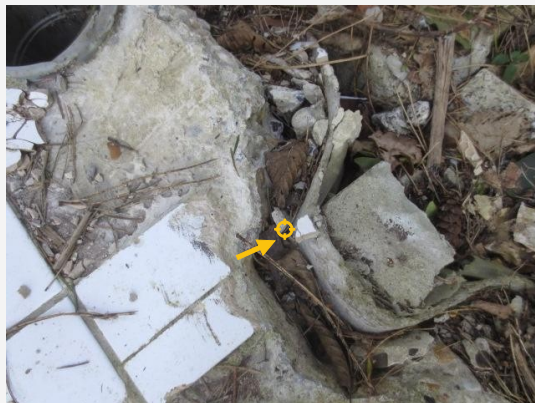
Fiche 14: restant van tegels met lijm afgebroken garage

Afvalstof, geen asbest

#	Type	Referentie	Resultaat
14.1	Puntmonster	M007	Geen asbest

Beschrijving	restant van tegels met lijm afgebroken garage
Type afvalstof	Betreft resten (contaminatie) van verwerking of beschadiging
Type resten (contaminatie)	<ul style="list-style-type: none">• Stukken, fragmenten (los, opliggend)
Materialen	<ul style="list-style-type: none">• Geen (er is geen vermenging met ander materiaal)
Bron van de resten	vloer met tegels afgebroken garage
Omgeving	Buiten
Primaire drager	Vloer
Gebondenheid resten	Hecht
Hoeveelheid (gewicht - aantal)	<ul style="list-style-type: none">• 20,00 kg - 1 stuk
Totaal gewicht	20,00 kg
Identificatiemethode	Vaststelling met monstername

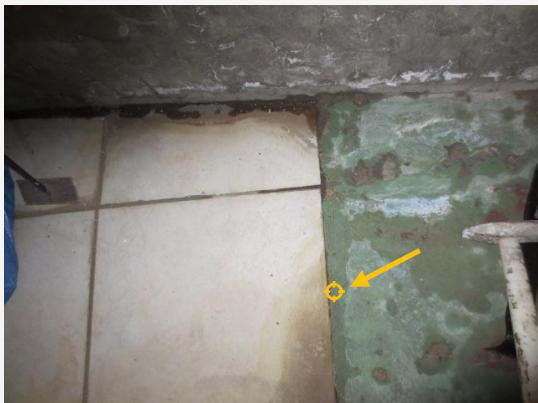
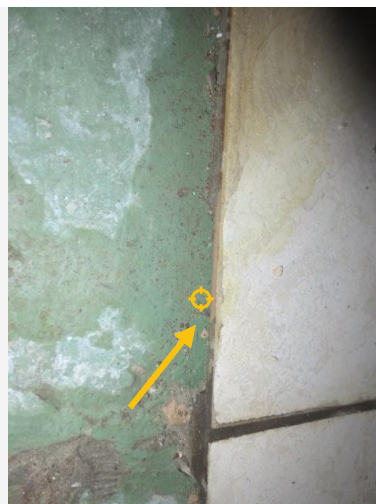
Fiche 15: tegellijm tegels in stookruimte

Geen asbest

#	Type	Referentie	Resultaat
15.1	Puntmonster	M003	Geen asbest

Beschrijving	tegellijm tegels in stookruimte
Omgeving	Binnen
Primaire drager	Vloer
Bindmiddel van materiaal	Lijm
Gebondenheid op basis van bindmiddel	Hecht
Hoeveelheid (oppervlakte - dikte - aantal)	• 12,00 m ² - 5,00 mm - 1 stuk
Totaal volume	0,06 m ³
Identificatiemethode	Vaststelling met monstername
Destructieve handeling voor identificatie	Nee
Opmerking	vloer in stookruimte

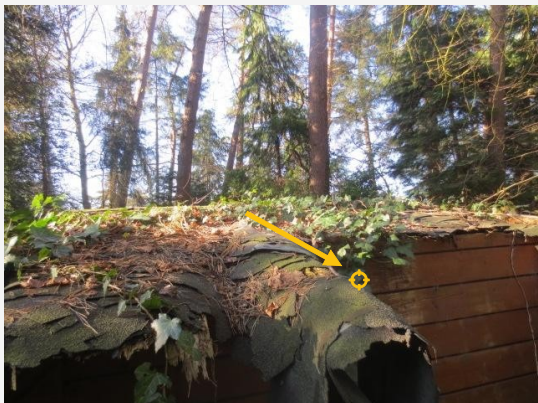
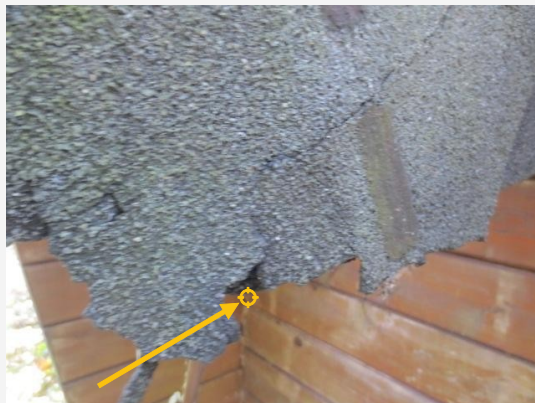
Geen asbest

#	Type	Referentie	Resultaat
16.1	Puntmonster	M009	Geen asbest

Beschrijving	shingles op dak tuinberging
Omgeving	Buiten
Primaire drager	Schuin dak
Bindmiddel van materiaal	Bitumen (roofing, teer, asfalt)
Gebondenheid op basis van bindmiddel	Hecht
Hoeveelheid (oppervlakte - aantal)	<ul style="list-style-type: none">• 12,00 m² - 1 stuk
Totale oppervlakte	12,00 m ²
Identificatiemethode	Vaststelling met monstername
Destructieve handeling voor identificatie	Nee

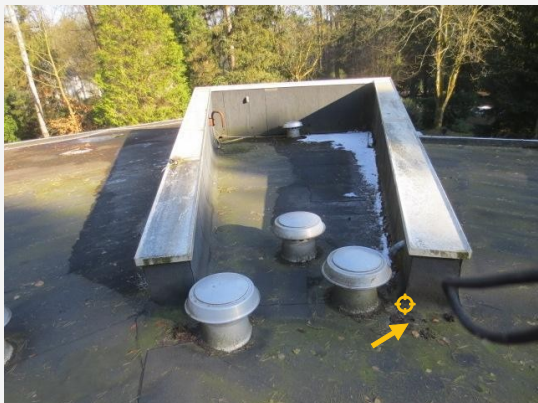
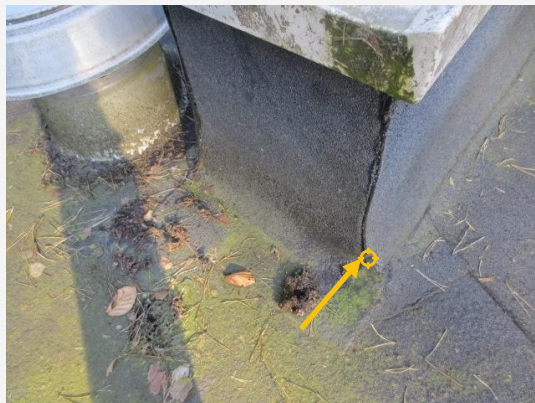
Geen asbest

#	Type	Referentie	Resultaat
17.1	Puntmonster	M004	Geen asbest

Beschrijving	roofing plat dak
Omgeving	Buiten
Primaire drager	Plat dak
Bindmiddel van materiaal	Bitumen (roofing, teer, asfalt)
Gebondenheid op basis van bindmiddel	Hecht
Hoeveelheid (oppervlakte - aantal)	• 360,00 m ² - 1 stuk
Totale oppervlakte	360,00 m ²
Identificatiemethode	Vaststelling met monstername
Destructieve handeling voor identificatie	Nee
Opmerking	enkel toplaag bemonsterd, staal niet representatief voor volledige opbouw dak
