Asbestinventarisatetest

Akkerpad 62, 2300 Turnhout

Attestnummer : 20260422-000449.000

Uitgegeven op : 22.04.2026

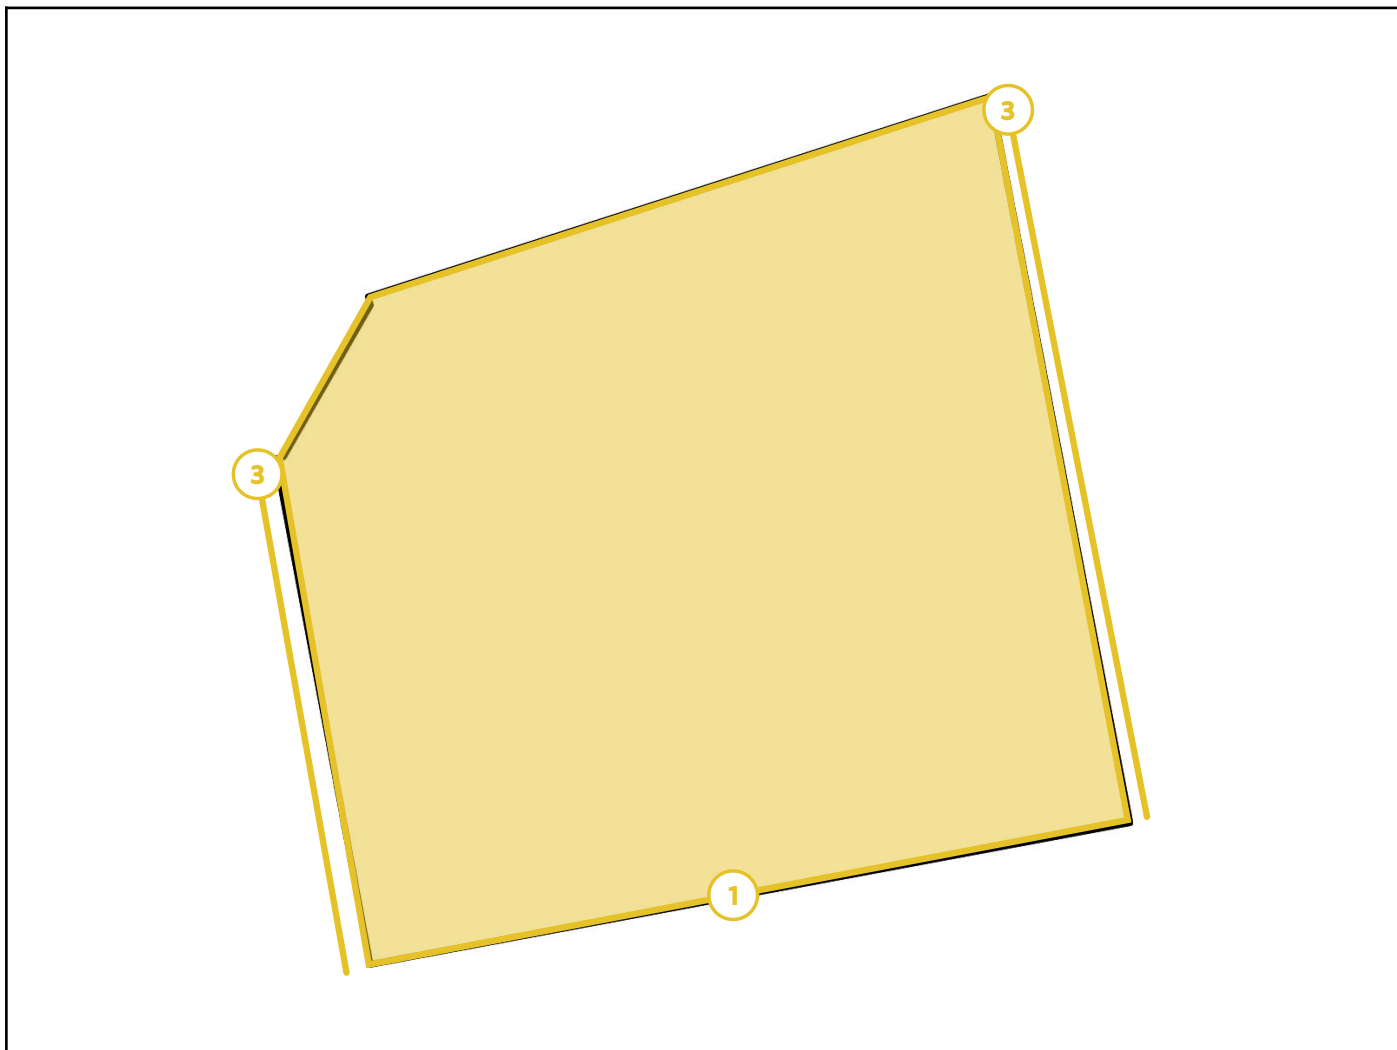
Plan 1.3: Woning: roofing

Beschrijving	Type	Actie
1. Roofing (zonder staalname > 3,5m hoog, maar zichtbaar)	Asbestmateriaal	Zorgvuldig beheren
3. Dakgoot roofing (visueel vastgesteld - geen monsternamen)	Asbestmateriaal	Zorgvuldig beheren

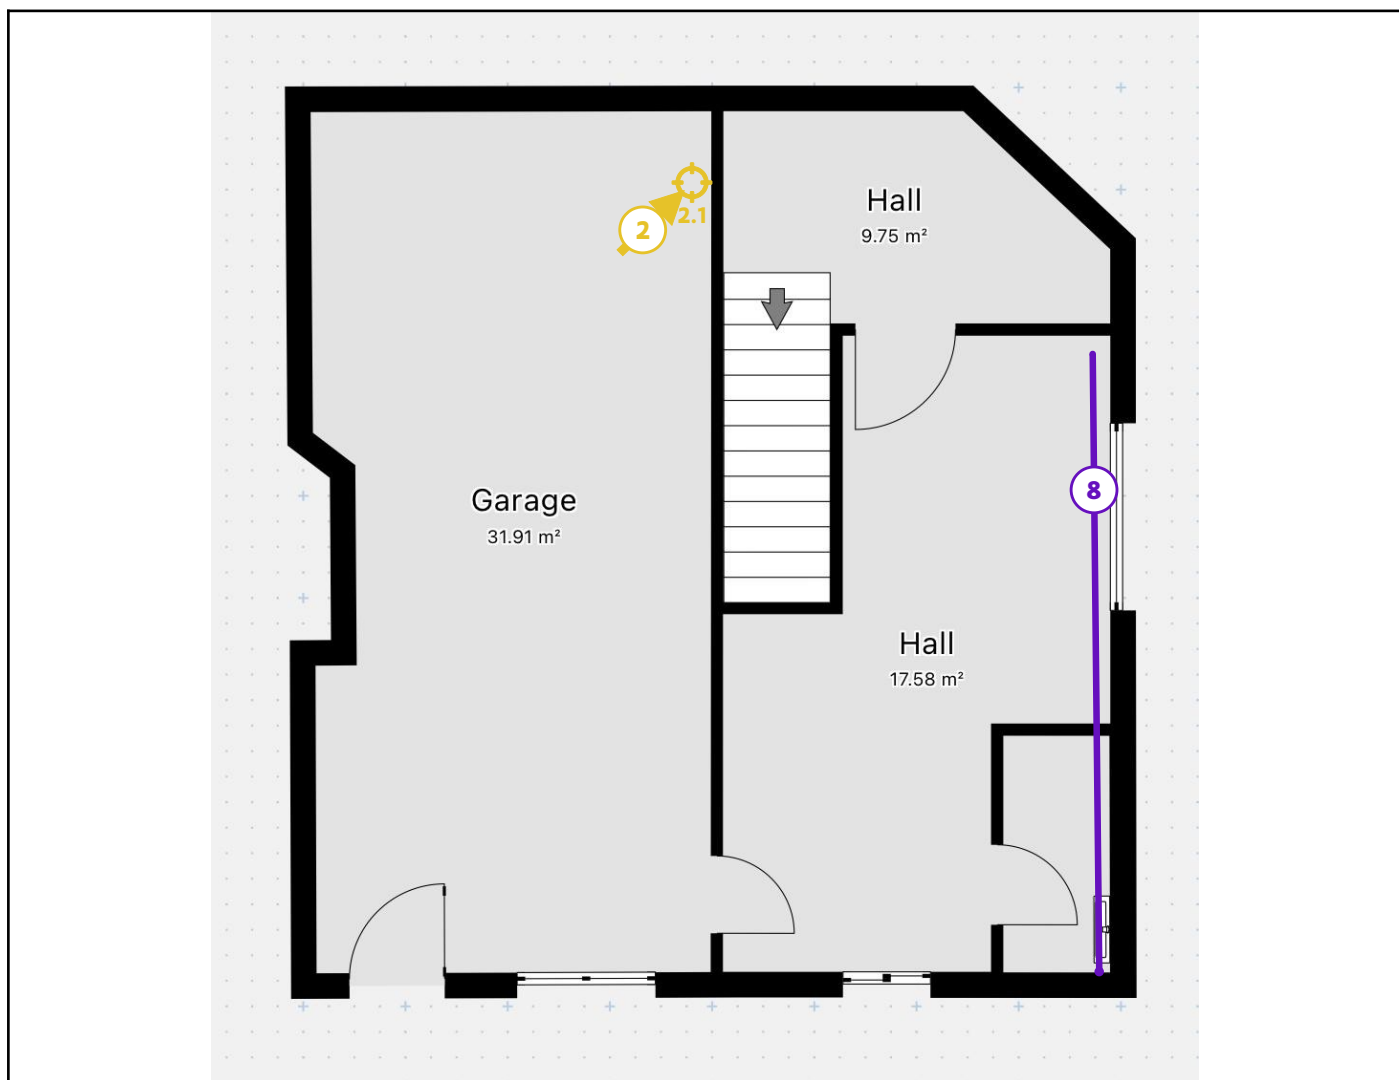
Plan 1.4: GLV: niet waarneembaar / ac buis

Beschrijving	Type	Actie
2. AC afvoerbuis (visueel vastgesteld)	Asbestmateriaal	Zorgvuldig beheren
2.1 Code: 5	Puntmonster	-
8. Niet waarneembaar omkasting	Advies	-

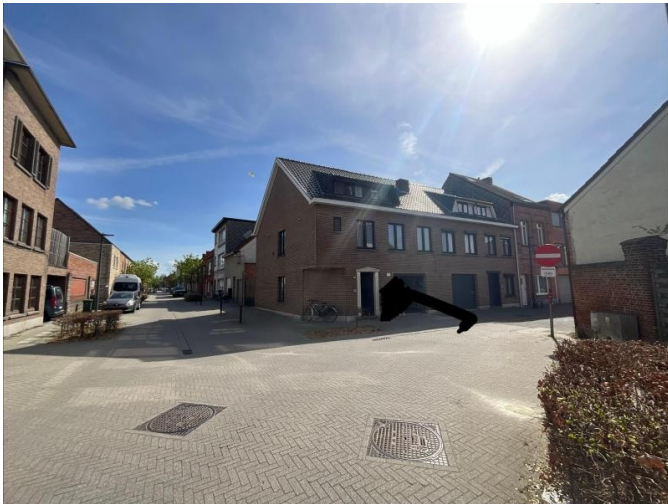
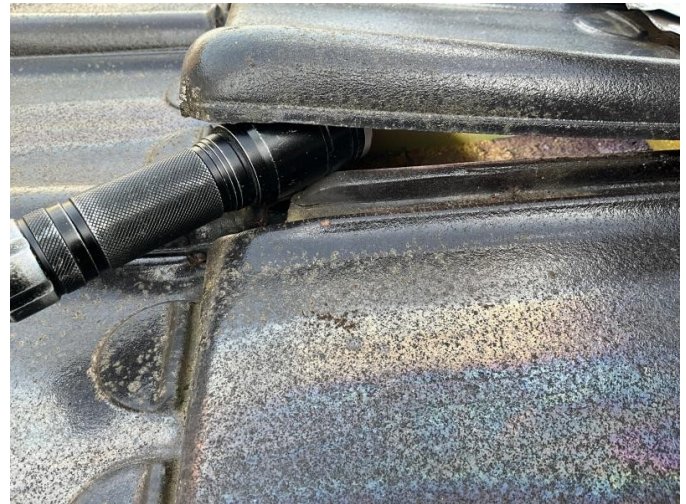
Fiche 1: Roofing (zonder staalname > 3,5m hoog, maar zichtbaar)

Het asbestmateriaal valt onder de mijlpaal van 2040.

Eindbeoordeling materiaalrisico	Zeer laag materiaalrisico en/of zeer lage kans op vezelvrijgave
---------------------------------	---

Gebondenheid	Categorie 1: hechtgebonden in oorsprong
Asbestsoort (vezeltype)	Alleen chrysotiel aanwezig
Asbestconcentratie	Laag (< 50%)
Afschermingsgraad van het gehele materiaal	Stootvaste afscherming of omkasting
Toestand van het materiaal	Licht beschadigd, licht verweerd. Intacte calciumsilicaatplaat of materiaal met categorie 3-gebondenheid

- Zorg voor een veilig beheer. Vermijd het beschadigen van het asbestmateriaal. Controleer de toestand jaarlijks op wijzigingen.
- Voer bijkomende staalname(s) uit.

- Eenvoudige handelingen: mag via doe-het-zelf of door werknemer(s) met opleidingsattest eenvoudige handelingen
Gezien het risico op vrijstelling van asbestvezels bij de verwijderingswerken, adviseren wij de werken te laten uitvoeren door een aannemer/medewerker die hiertoe de nodig opleiding heeft gevolgd, en niet via doe-het-zelf. Volgens de richtlijnen in de Codex Welzijn op het Werk, boek VI titel 3 asbest, mag hechtgebonden asbest die beschadigd is of waarbij er vrije vezels zichtbaar zijn en die verwerkt is in een buitentoepassing via de methode van eenvoudige handelingen verwijderd worden, indien er geen derden aanwezig zijn en voor zover de verwijdering geen aanleiding geeft tot een wijziging van de toestand. Standaard dragen van de nodige wegwerp beschermingsmiddelen FFP 3 masker, handschoenen en tyvec CAT III type 5-6, afwasbaar schoeisel Voor hechtgebonden toepassingen: Bij verwijdering door doe-het-zelf moet men dit afval dubbel en luchtdicht verpakt aandienen bij het gemeentelijk recyclagepark. Men

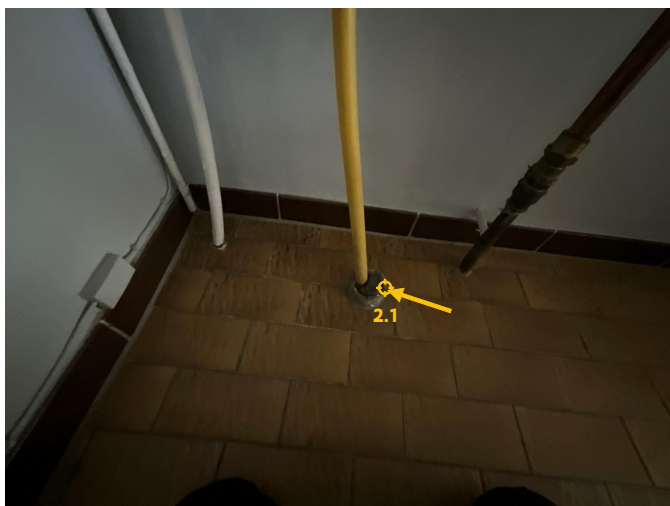
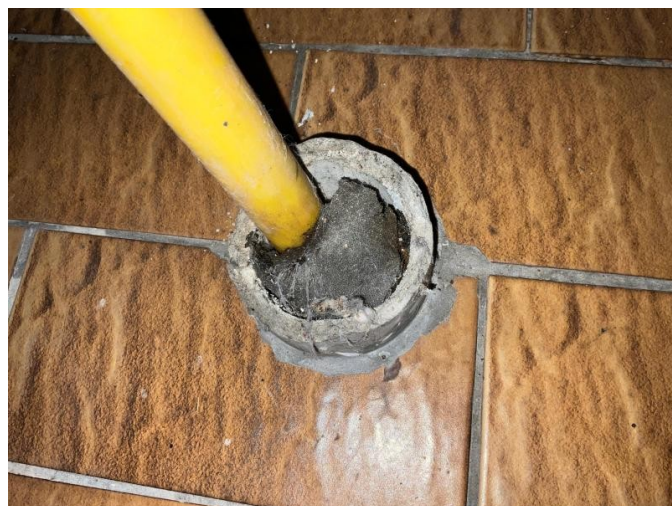
Het asbestmateriaal valt onder de mijlpaal van 2040.

Eindbeoordeling materiaalrisico	Zeer laag materiaalrisico en/of zeer lage kans op vezelvrijgave
---------------------------------	---

Gebondenheid	Categorie 1: hechtgebonden in oorsprong
Asbestsoort (vezeltype)	Alleen chrysotiel aanwezig
Asbestconcentratie	Laag (< 50%)
Afschermingsgraad van het gehele materiaal	Geheel of deels vrij aan de binnenlucht, maar geen contact met binnenluchtstromen
Toestand van het materiaal	Onbeschadigd, niet verweerd

#	Type	Referentie	Resultaat
2.1	Puntmonster	5	Chrysotiel

- Zorg voor een veilig beheer. Vermijd het beschadigen van het asbestmateriaal. Controleer de toestand jaarlijks op wijzigingen.
- Voer bijkomende staalname(s) uit.

- Eenvoudige handelingen: mag via doe-het-zelf of door werknemer(s) met opleidingsattest eenvoudige handelingen
EH via doe-het zelf.

De buIs kan voorzichtig rondom losgebeiteld worden (zonder deze te breken) , extra bevochtigen om stof te voorkomen Standaard dragen van de nodige wegwerp beschermingsmiddelen FFP 3 masker , handschoenen en tyvec CAT III type 5-6 , afwasbaar schoeisel

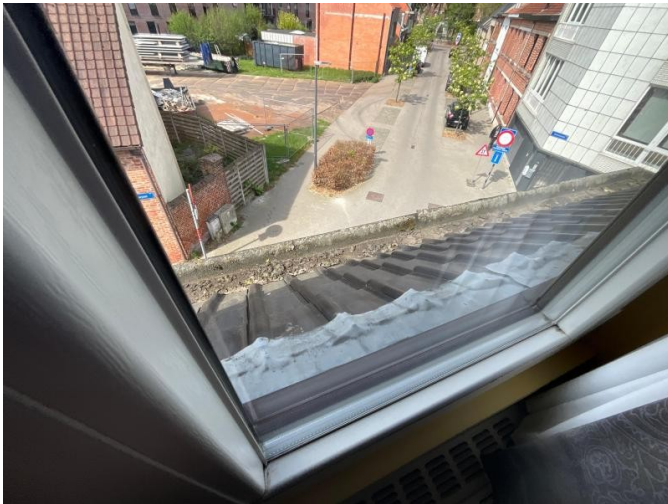
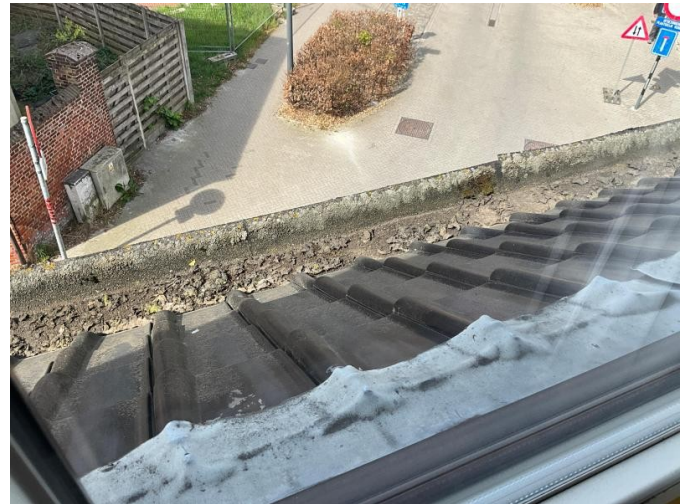
Fiche 3: Dakgoot roofing (visueel vastgesteld - geen monstername)

Het asbestmateriaal valt onder de mijlpaal van 2040.

Eindbeoordeling materiaalrisico	Laag materiaalrisico en/of verlaagde kans op vezelvrijgave
---------------------------------	--

Gebondenheid	Categorie 1: hechtgebonden in oorsprong
Asbestsoort (vezeltype)	Alleen chrysotiel aanwezig
Asbestconcentratie	Laag (< 50%)
Afschermingsgraad van het gehele materiaal	Geheel of deels vrij aan de buitenlucht, maar geen contact met binnenlucht
Toestand van het materiaal	Licht beschadigd, licht verweerd. Intacte calciumsilicaatplaat of materiaal met categorie 3-gebondenheid

- Zorg voor een veilig beheer. Vermijd het beschadigen van het asbestmateriaal. Controleer de toestand jaarlijks op wijzigingen.
- Voer bijkomende staalname(s) uit.

- Eenvoudige handelingen: enkel door erkend asbestverwijderaar
EH doe-het zelf en/of opgeleid aannemer is NIET toegestaan omdat de roofing zijn bindingssterkte verloren is

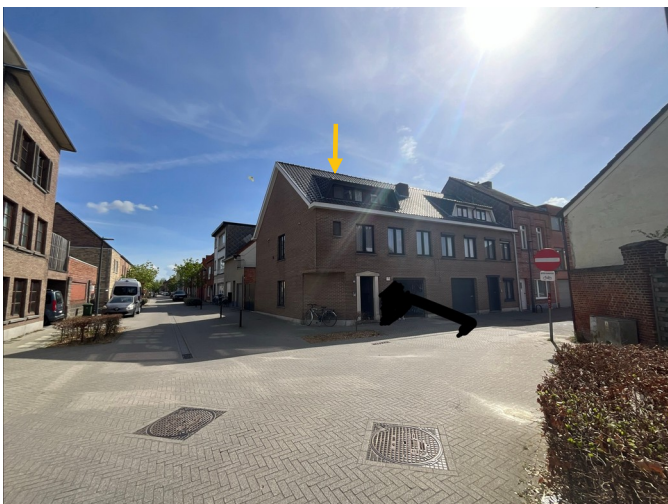
Permanente beperking

Reden: Ingesloten

Uitleg van de asbestdeskundige: Onder de dakpannen is het vorige dak aanwezig. Langs de binnenkant is het niet duidelijk of er een onderdak aanwezig is.

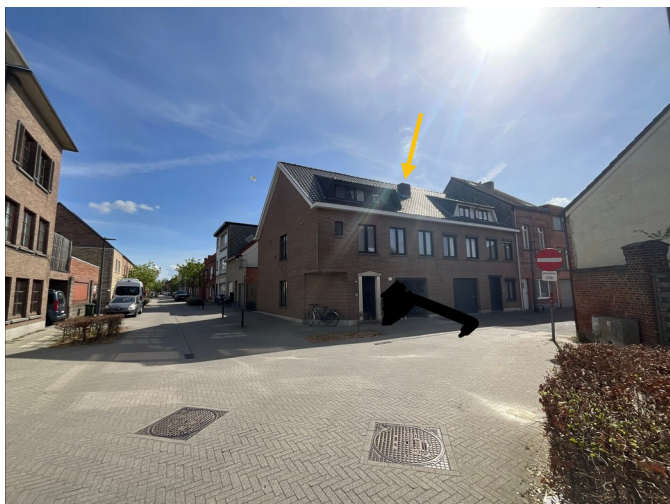
Tijdelijke beperking

Reden: Het te onderzoeken materiaal situeert zich hoger dan 3,50 m te rekenen vanaf een veilige ondergrond

Uitleg van de asbestdeskundige: Bij werken (dak of reiniging schouw) kan een stelling geplaatst worden, het is niet duidelijk of er asbestverdachte materialen aanwezig zijn in/rond de schouw.

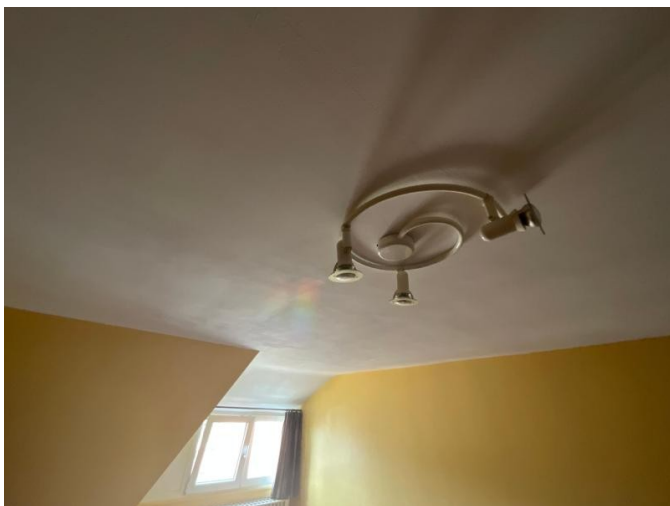
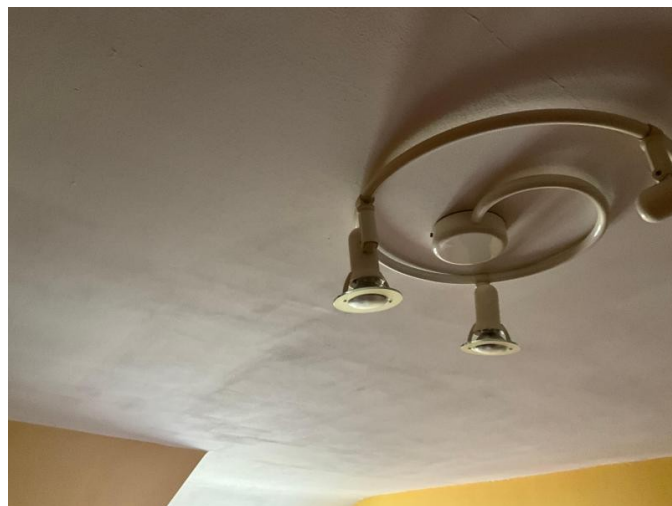
Plafonds zijn afgewerkt met valse plafonds in plaatmateriaal. Het is niet duidelijk of er pleisterwerk of ander verdacht asbestmateriaal aanwezig is achter / op deze valse plafonds, het is aangewezen om bijkomend onderzoek uit te voeren bij werken. Zonder destructieve handeling is het niet mogelijk om na te gaan of er asbesthoudende materialen aanwezig zijn achter de plafond afwerking. Als bij sloop of renovatie blijkt dat er achter deze plafonds nog pleisterwerk of asbest verdachte toepassingen aanwezig zijn, moet dit bemonsterd worden.

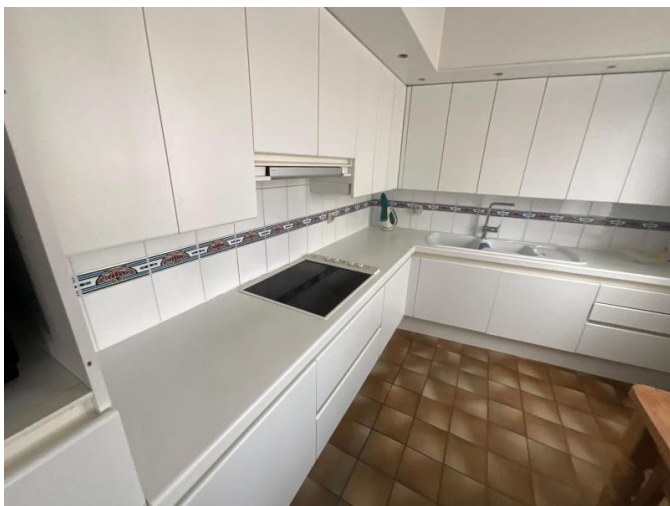
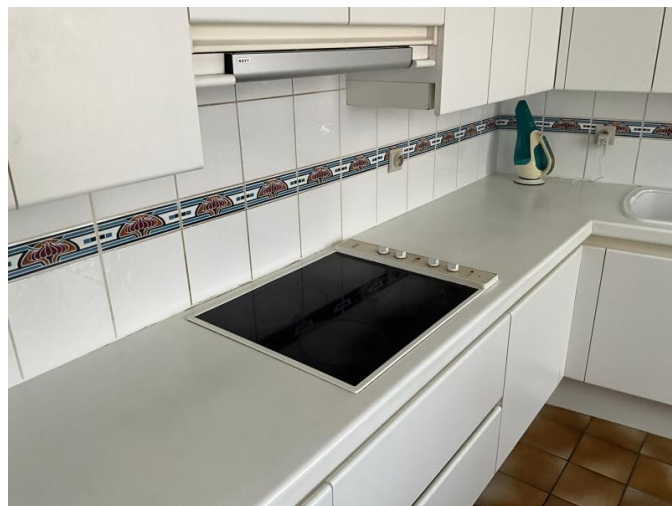
In het inspectieprotocol is een monstername van tegellijm verplicht om dit te identificeren als niet-asbesthoudend. Er waren geen facturen ter beschikking die bevestigen dat de tegels na 2001 waren geplaatst. Er waren geen bestaande beschadigingen aan de wandtegels om de lijm voldoende te kunnen inspecteren. Om dit af te toetsen is het aangewezen om bij eventuele renovatiewerken aan de tegels verder onderzoek/staalname te laten uitvoeren ter controle.

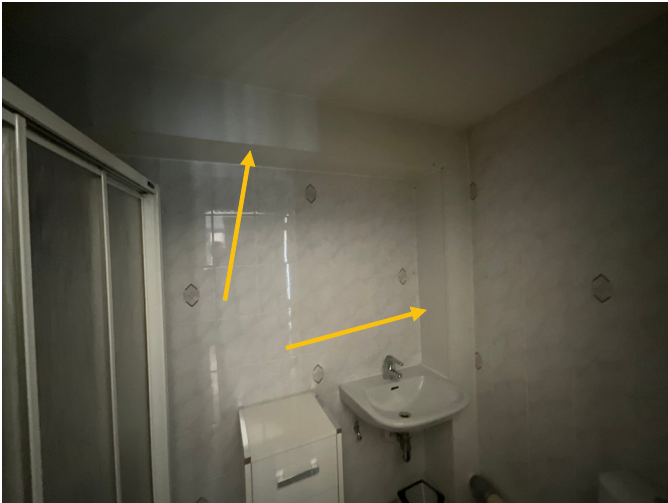
Het is niet duidelijk welke materialen achter de omkasting aanwezig zijn.

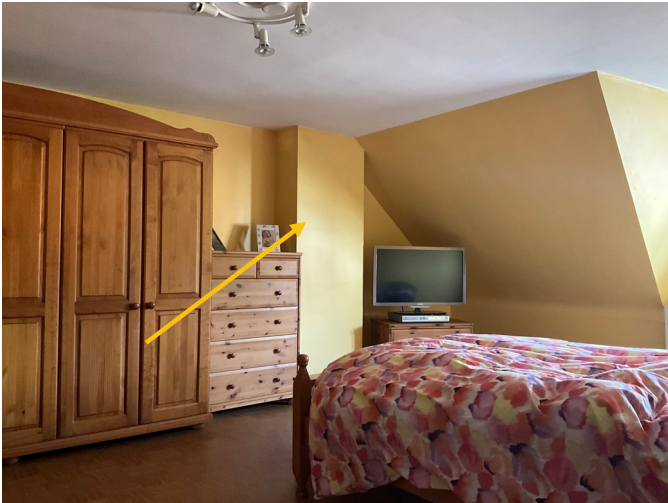
Het is niet duidelijk welke materialen achter de schouw aanwezig zijn.

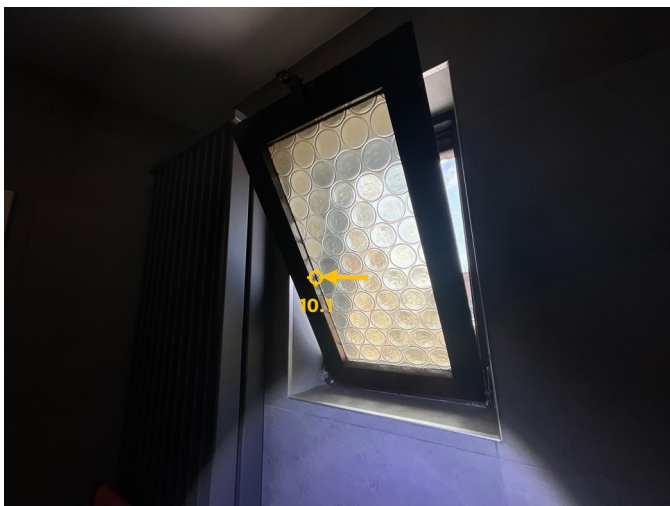
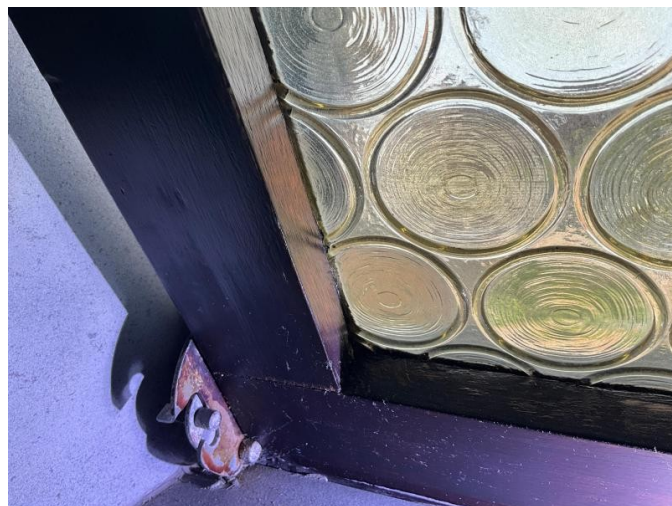
Geen asbest

#	Type	Referentie	Resultaat
10.1	Puntmonster	3	Geen asbest

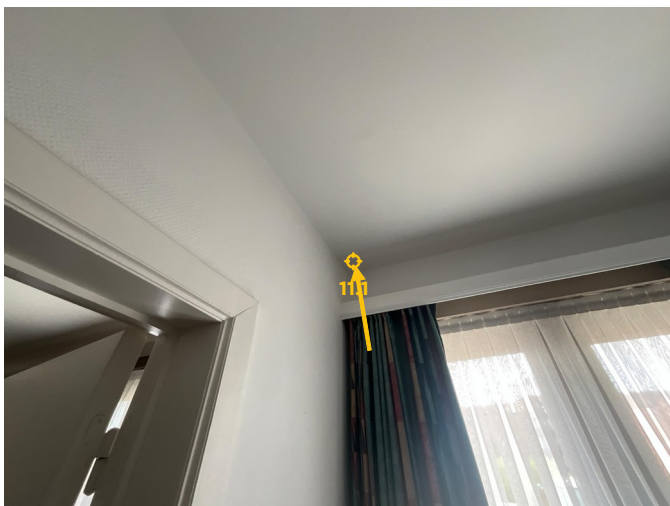
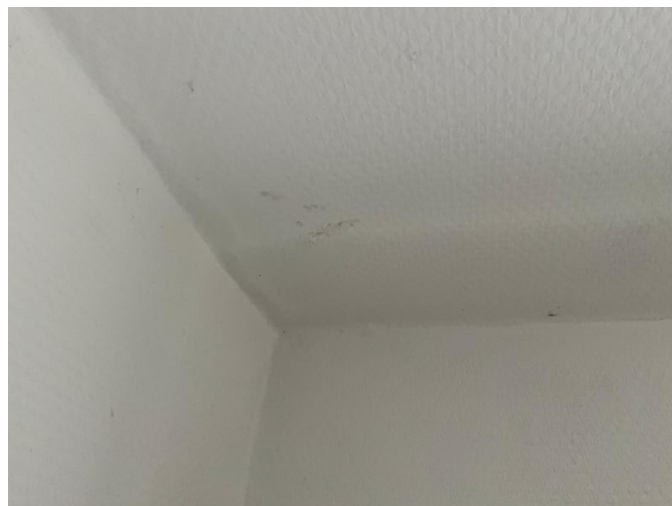
Fiche 11: Plafondpleister

Geen asbest

#	Type	Referentie	Resultaat
11.1	Mengmonster	2	Geen asbest

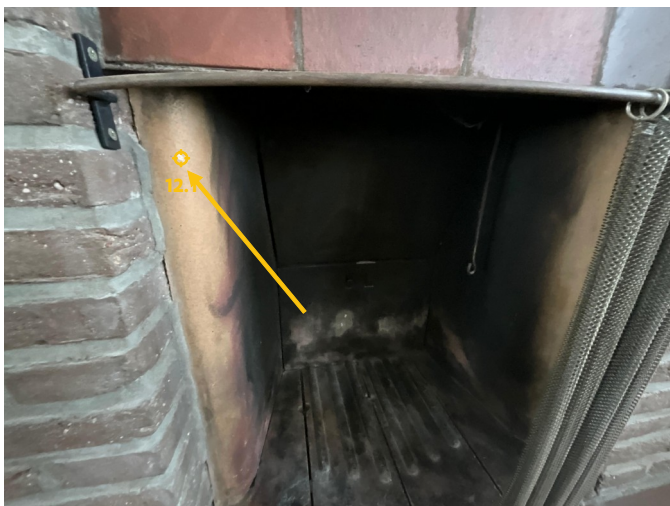
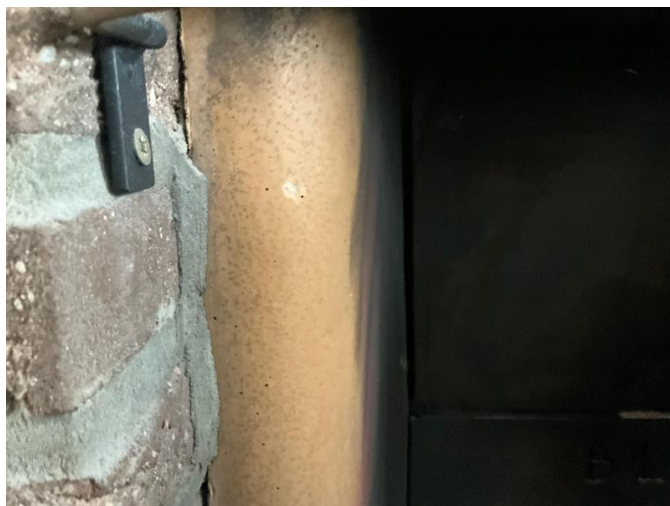
Geen asbest

#	Type	Referentie	Resultaat
12.1	Puntmonster	4	Geen asbest

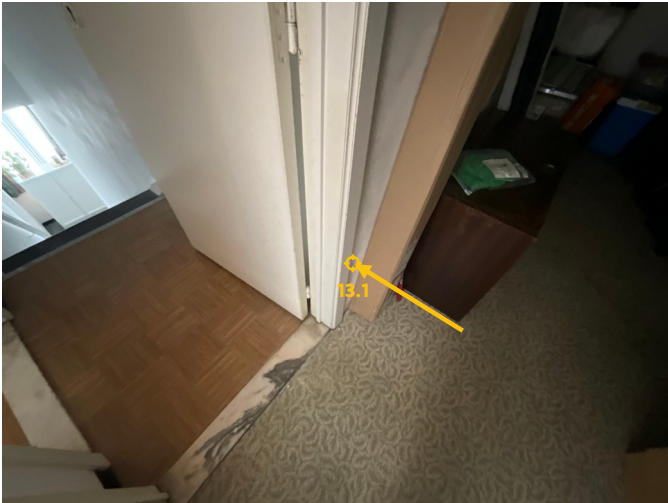
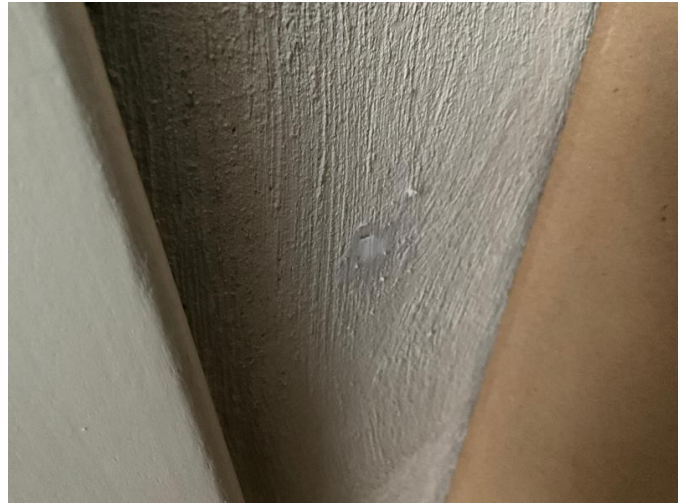
Fiche 13: Muurpleister

Geen asbest

#	Type	Referentie	Resultaat
13.1	Mengmonster	1	Geen asbest
