# Asbestinventarisatetest

Vogelkersstraat 58, 2180 Antwerpen

Attestnummer : 20260326-000452.001

Uitgegeven op : 01.04.2026

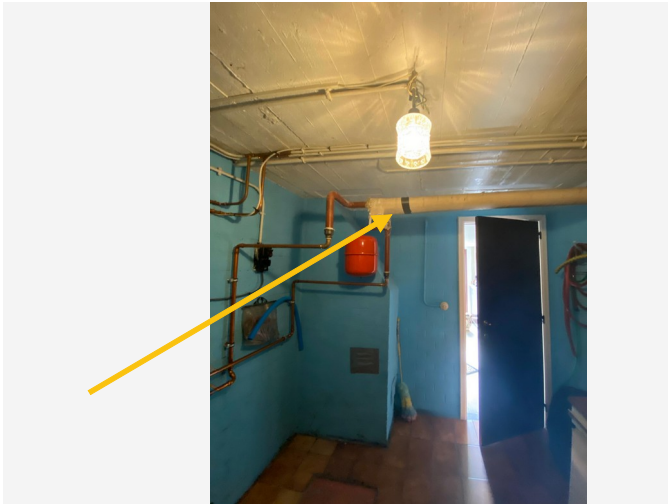
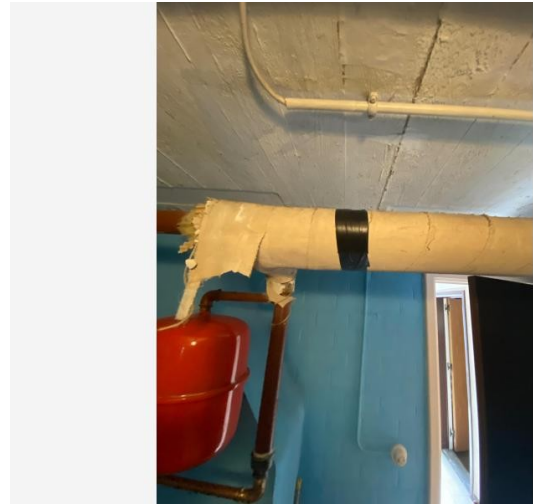
Het asbestmateriaal valt onder de mijlpaal van 2034.

| Eindbeoordeling materiaalisico | Hoog materiaalisico en/of hoge kans op vezelvrijgave |

| Gebondenheid | Categorie 2: niet-hechtgebonden met matrix |
| Asbestsoort (vezeltype) | Amfibool aanwezig, uitgezonderd crocidoliet |
| Asbestconcentratie | Hoog ( $\geq 50\%$ ) |
| Toestand van het materiaal | Matig beschadigd, matig verweerd |

| # | Type | Referentie | Resultaat |
|---|---|---|---|
| 1.1 | Mengmonster | Mm04 | Chrysotiel, Amosiet |
| 1.2 | Mengmonster | Mm05 | Amosiet |

| Beschrijving | Buis isolatie garage |
| Asbestmateriaal | In-situ afwerkingslagen - Thermische isolatie |

**Dringend verwijderen**

- Zorg voor een veilig beheer. Vermijd het beschadigen van het asbestmateriaal. Controleer de toestand jaarlijks op wijzigingen.
- Verwijder dit asbestmateriaal zo snel mogelijk. Volg de toestand goed op.

- Hermetische zone (erkend asbestverwijderaar)  
De verwijderingsmethodiek moet gebeuren volgens de huidige wetgeving

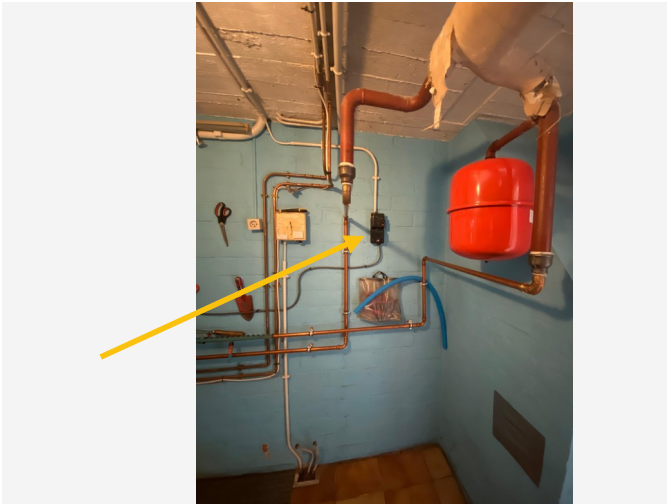
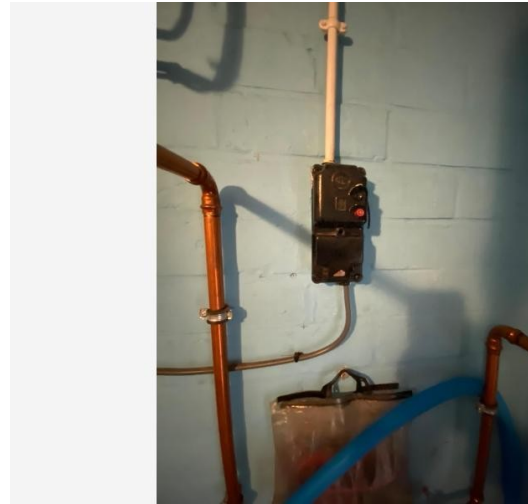
Het asbestmateriaal valt onder de mijlpaal van 2040.

| Eindbeoordeling materiaalrisico | Verhoogd materiaalrisico en/of verhoogde kans op vezelvrijgave |

| Gebondenheid | Categorie 1: hechtgebonden in oorsprong |
| Asbestsoort (vezeltype) | Crocidoliet aanwezig |
| Toestand van het materiaal | Licht beschadigd, licht verweerd. Intacte calciumsilicaatplaat of materiaal met categorie 3-gebondenheid |

| Beschrijving | Electrische componenten |
| Asbestmateriaal | Plaat, paneel, tablet - Type Bakeliet |
| Identificatiemethode | <p>De asbestdeskundige beoordeelt het materiaal als asbestverdacht en dus asbesthoudend, en dit zonder monstername.</p> <p>Motivatie: De monstername brengt andere schade aan dan schade die inherent is aan de monstername.</p> |

Verwijderen

- Zorg voor een veilig beheer. Vermijd het beschadigen van het asbestmateriaal. Controleer de toestand jaarlijks op wijzigingen.
- Verwijder dit asbestmateriaal zo snel mogelijk. Volg de toestand goed op.
- Voer bijkomende staalname(s) uit.

- Eenvoudige handelingen: mag via doe-het-zelf of door werknemer(s) met opleidingsattest eenvoudige handelingen  
De verwijderingsmethodiek moet gebeuren volgens de huidige wetgeving

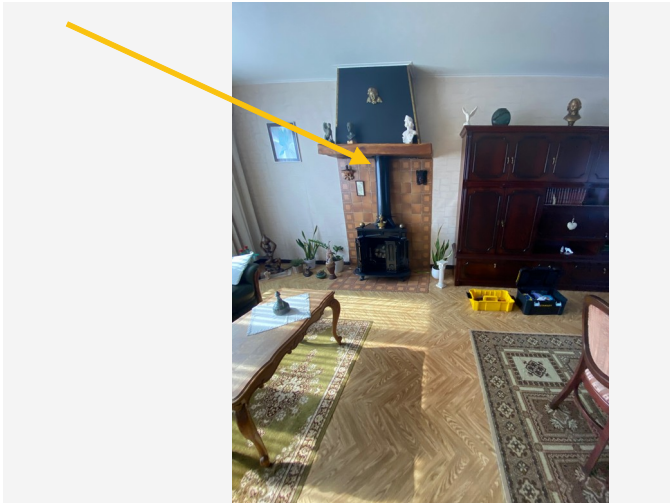
Situeringsfoto

**Reden:** Het te onderzoeken materiaal situeert zich hoger dan 3,50 m te rekenen vanaf een veilige ondergrond

**Uitleg van de asbestdeskundige:** Het platte dak waar de rookgasafvoer(en) uitmonden bevinden zich vanaf de begane grond > 3,5 hoogte

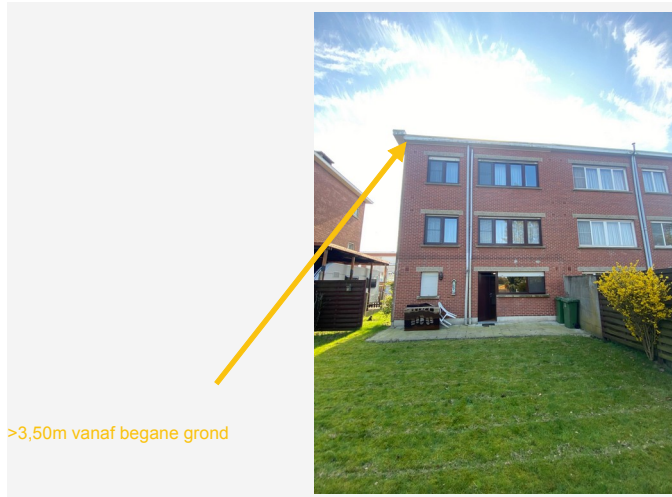
*Situeringsfoto*

**Reden:** Het te onderzoeken materiaal situeert zich hoger dan 3,50 m te rekenen vanaf een veilige ondergrond

**Uitleg van de asbestdeskundige:** Het platte dak bevindt zich vanaf de begane grond > 3,50 meter

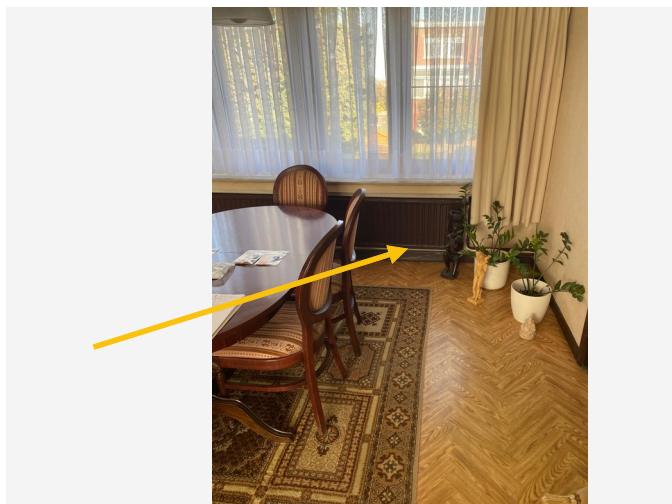
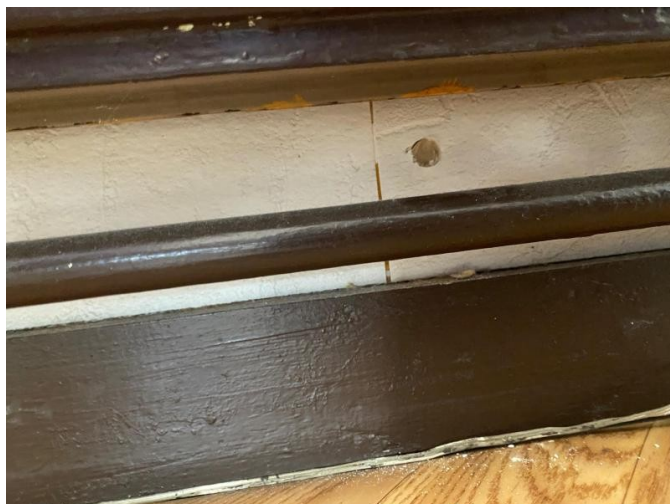
## Fiche 5: Stucwerk muur

Geen asbest

| # | Type | Referentie | Resultaat |
|---|---|---|---|
| 5.1 | Mengmonster | Mm01 | Geen asbest |

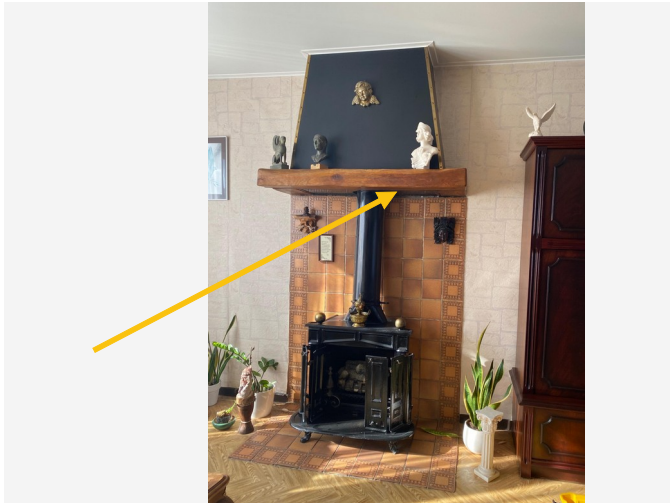
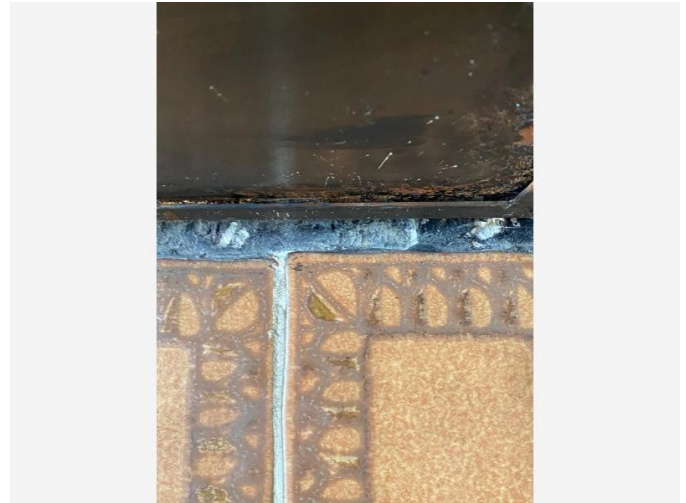
## Fiche 6: Tegellijm achter kachel

Geen asbest

| # | Type | Referentie | Resultaat |
|---|---|---|---|
| 6.1 | Puntmonster | Pm06 | Geen asbest |

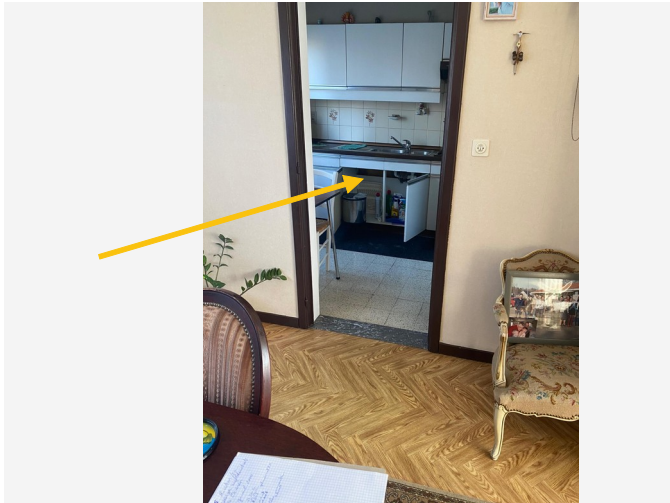
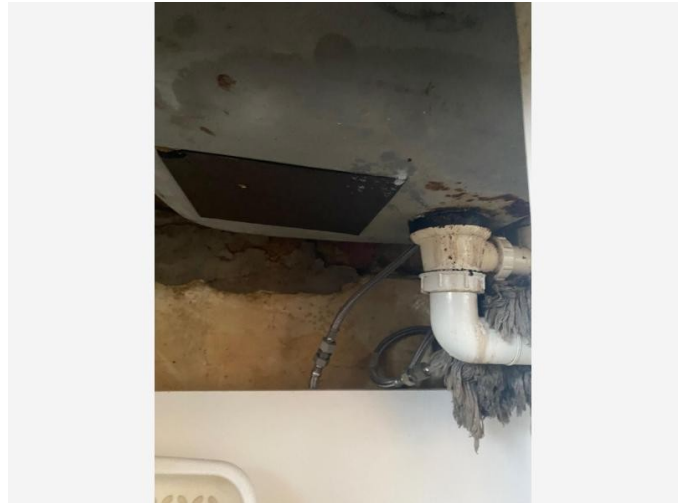
## Fiche 7: Dempingsmat spoelbak keuken

Geen asbest

| # | Type | Referentie | Resultaat |
|---|---|---|---|
| 7.1 | Puntmonster | Pm03 | Geen asbest |

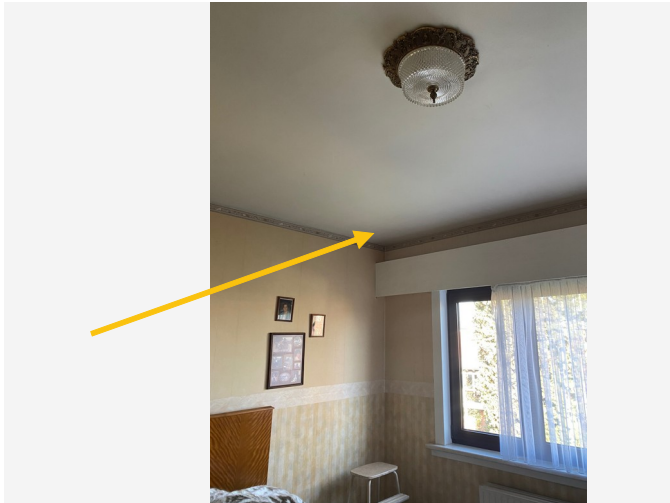
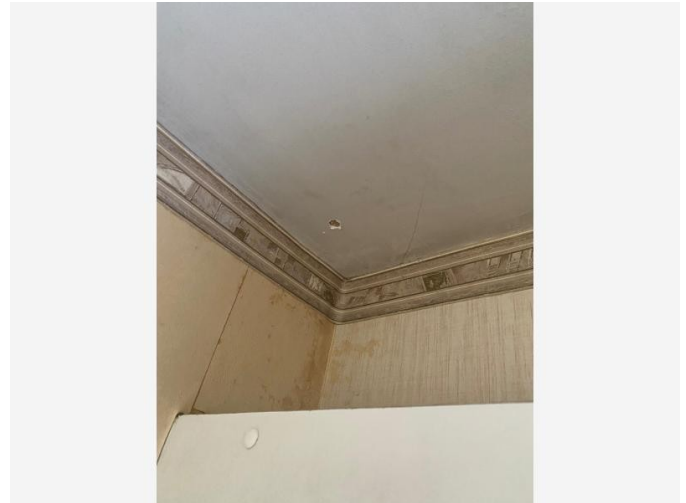
## Fiche 8: Stucwerk plafond

Geen asbest

| # | Type | Referentie | Resultaat |
|---|---|---|---|
| 8.1 | Mengmonster | Mm02 | Geen asbest |

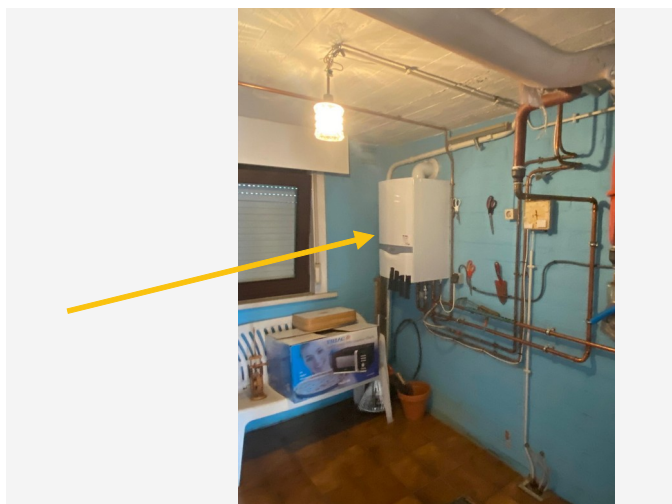
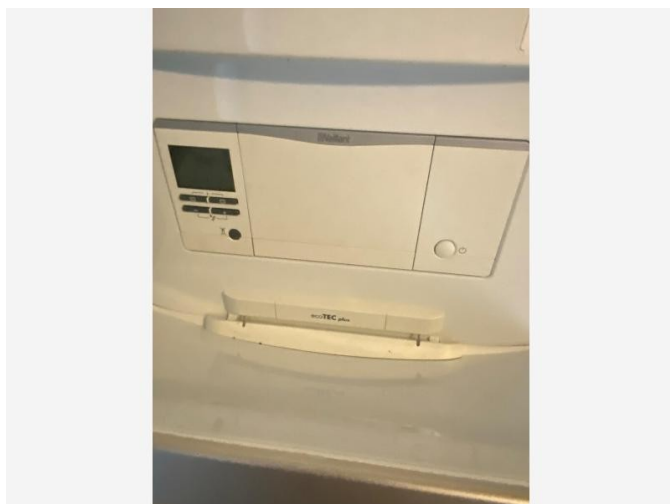
### Fiche 9: Onderdelen cv ketel

| Beschrijving | Notitie | Terug te vinden op plannen |
|---|---|---|
| Fiche 9: Onderdelen cv ketel | Cv ketel bevindt zich in de berging gelijkvloers<br><br>Bouwjaar > 2000 | Plan 1.1: Glv |

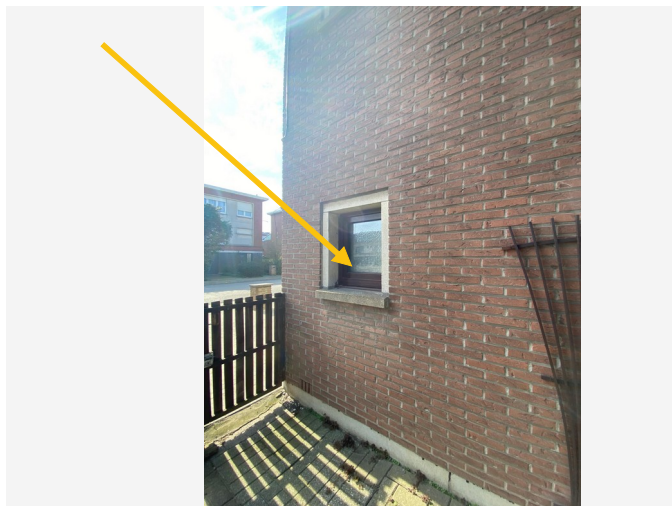
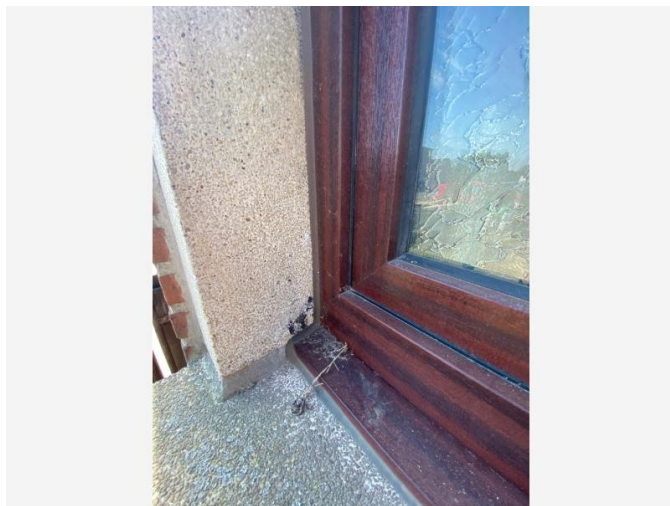
## Fiche 10: Kit ramen

| Beschrijving | Notitie | Terug te vinden op plannen |
|---|---|---|
| Fiche 10: Kit ramen | Alle raam en deur openingen zijn voorzien van siliconen kit<br><br>Echter is deze niet asbestverdacht. | - |
