Asbestinventarisatetest

Boomstraat 94, 2880 Bornem

Attestnummer : 20260627-000133.000

Uitgegeven op : 27.06.2026

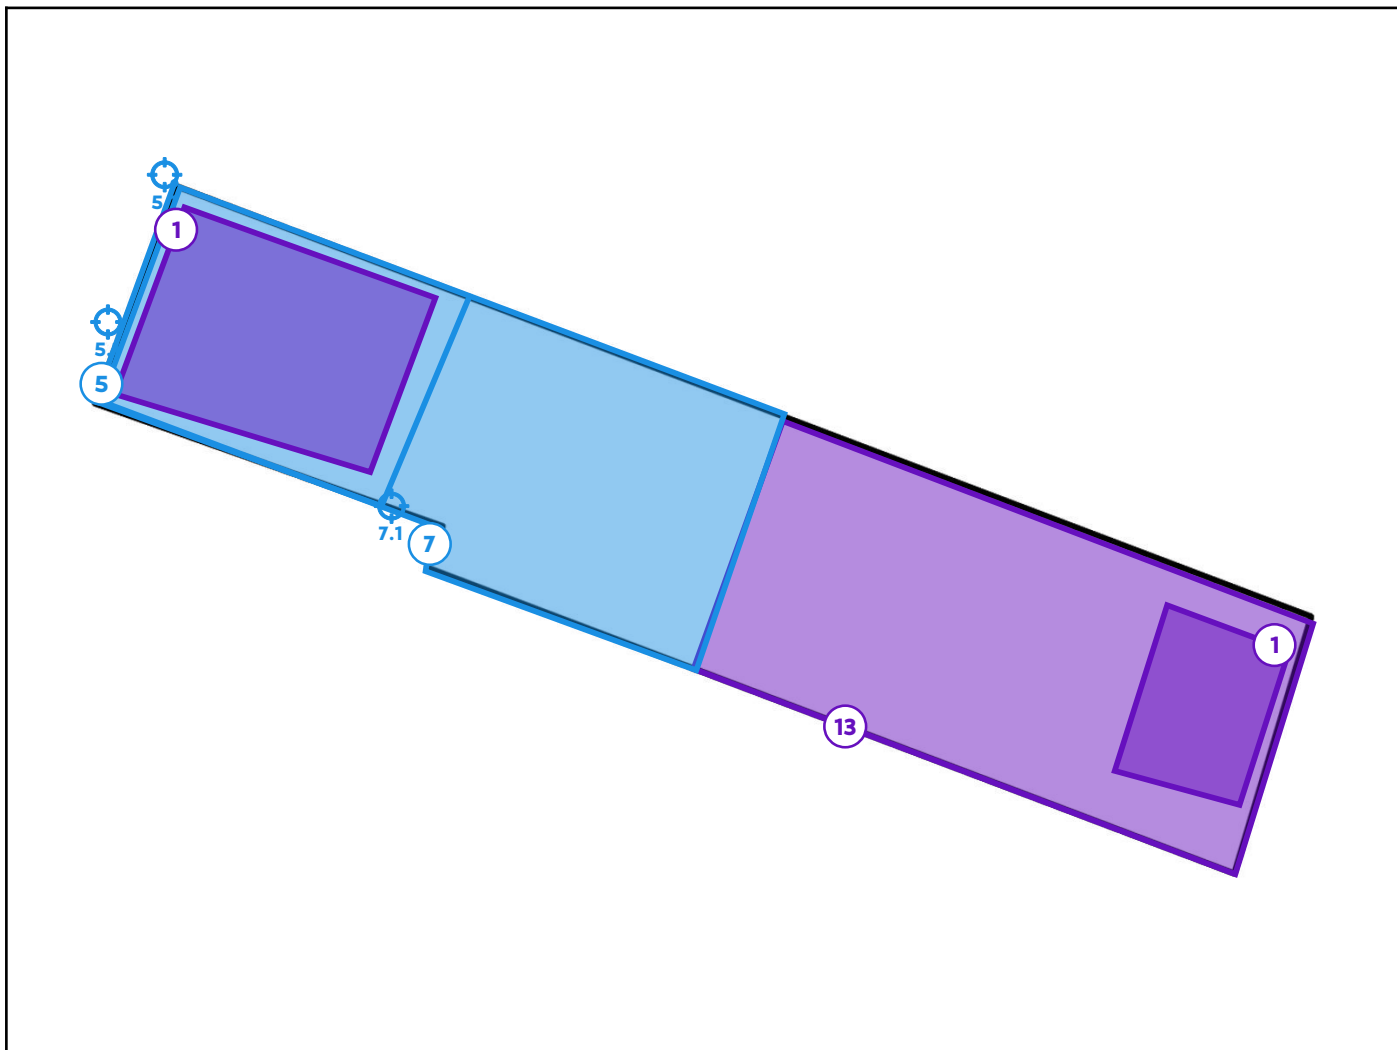
Plan 1.5: Hoofdgebouw dak plan

Beschrijving	Type	Actie
1. Plat dak te hoog	Beperking	-
5. Cementering achtergevel	Geen asbest	-
5.1 Code: cem	Mengmonster	-
7. roofing	Geen asbest	-
7.1 Code: roofing	Puntmonster	-
13. Onderdak folie	Overige ruimte of materiaal	-

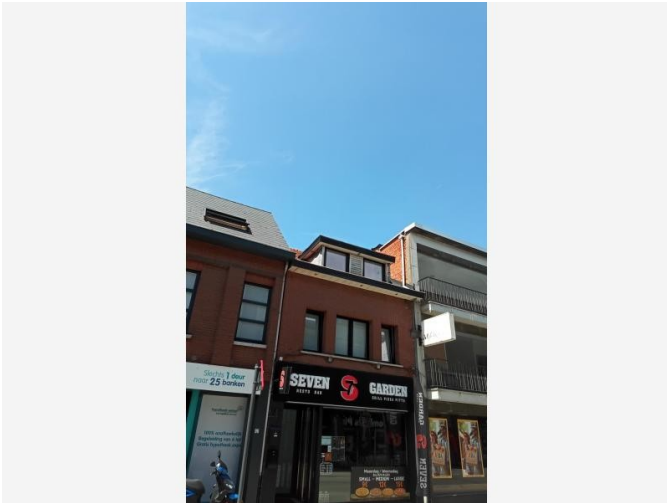
Situeringfoto

Tijdelijke beperking

Reden: Het te onderzoeken materiaal situeert zich hoger dan 3,50 m te rekenen vanaf een veilige ondergrond

Uitleg van de asbestdeskundige: het dak is te hoog (meer dan 3,5 m) om veilig te onderzoeken. Dit valt buiten de onderzoeksmogelijkheden van dit inspectie protocol. De asbestdeskundige inspecteert geen delen die voor hem ontoegankelijk en onveilig zijn. Wanneer hij

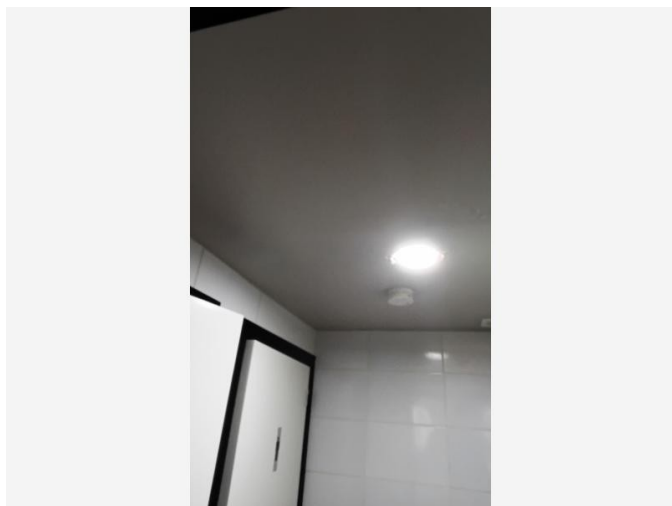
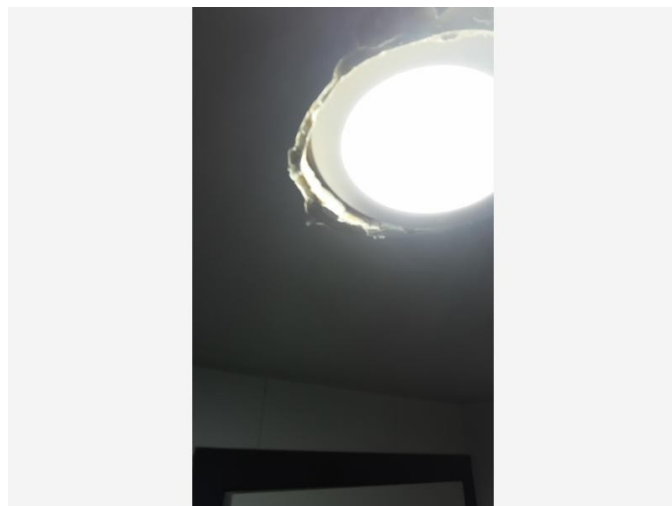
Informatie over een niet-asbestverdacht materiaal

Basis voor advies	De asbestdeskundige beoordeelt het materiaal als niet-asbestverdacht.
--------------------------	---

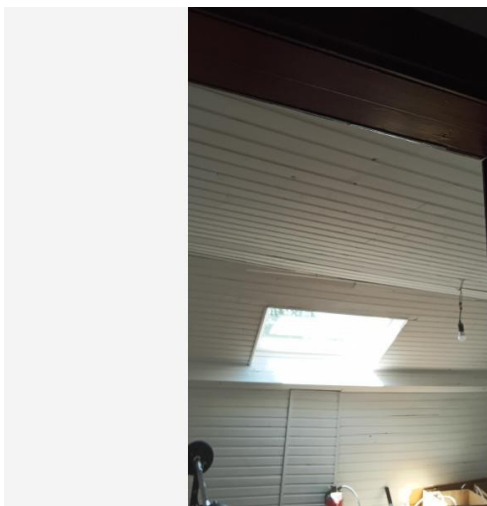
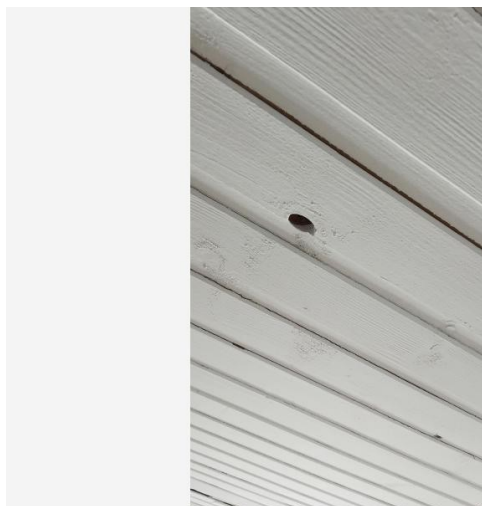
Informatie over een niet-asbestverdacht materiaal

hout planchette

De asbestdeskundige beoordeelt het materiaal als niet-asbestverdacht.

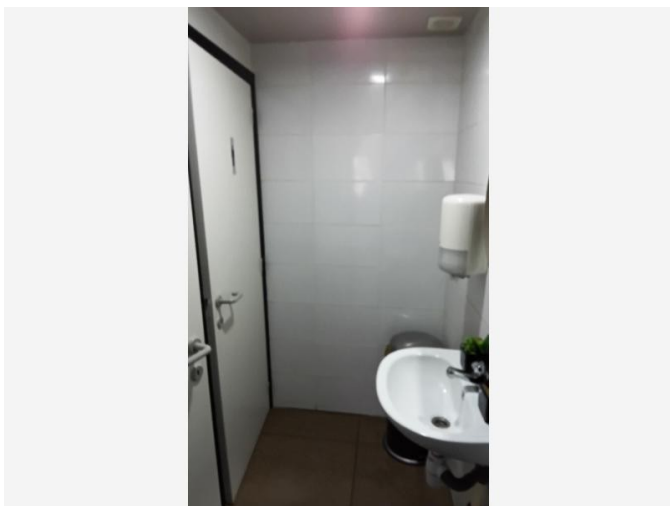
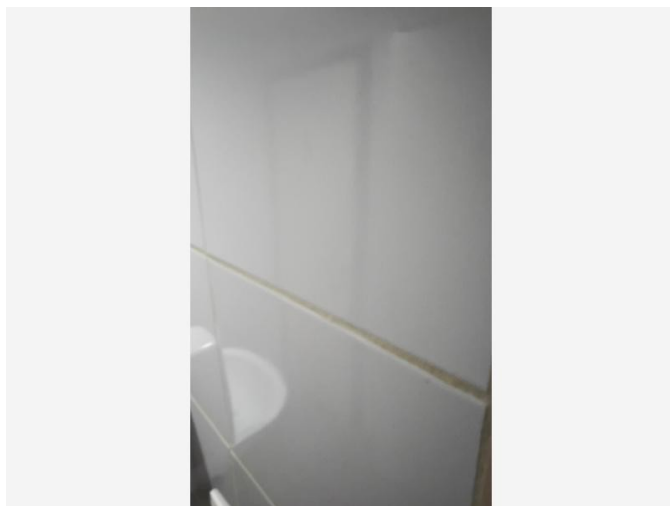
Informatie over een materiaal dat de asbestdeskundige niet kan waarnemen of vaststellen

tegellijm niet waarneembaar/inspecteerbaar, maar deze kan wel asbestverdacht zijn.
door tegels die heel zijn kan er geen staal worden genomen zonder destructieve actie

Basis voor advies	Beoordeling op basis van expertise, zonder een vaststelling door de asbestdeskundige.
-------------------	---

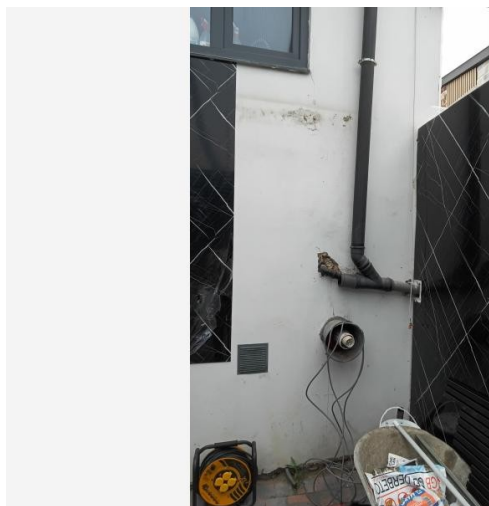
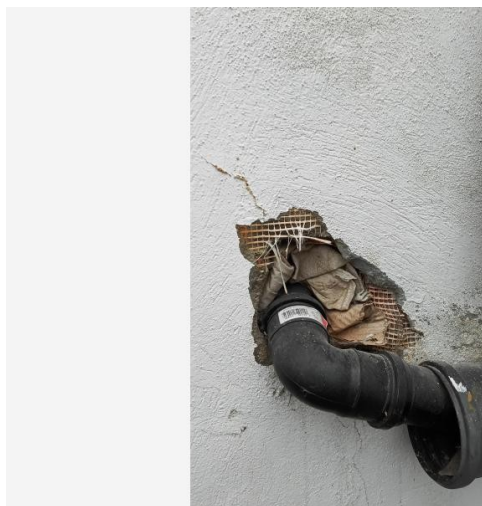
Fiche 5: Cementering achtergevel

Geen asbest

#	Type	Referentie	Resultaat
5.1	Mengmonster	cem	Geen asbest

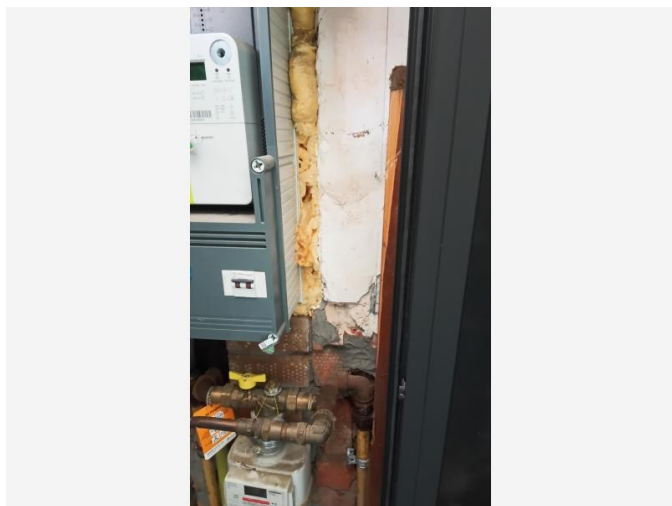
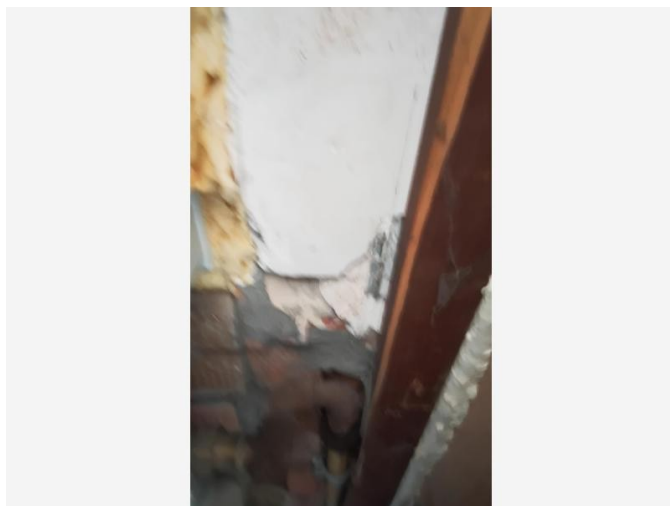
Geen asbest

#	Type	Referentie	Resultaat
6.1	Mengmonster	pleister mur	Geen asbest

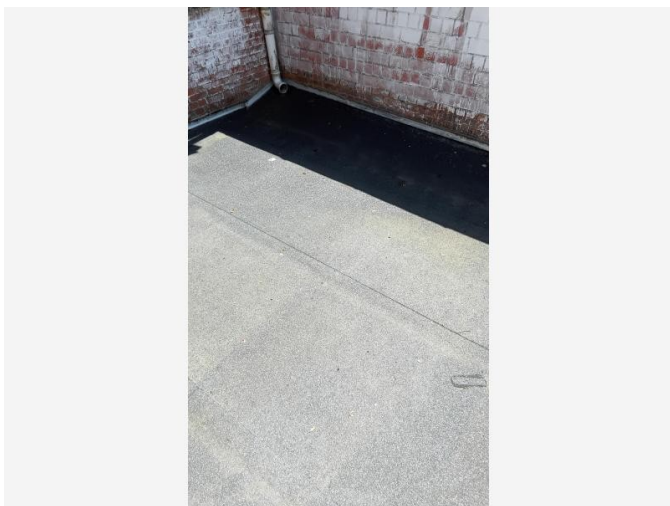
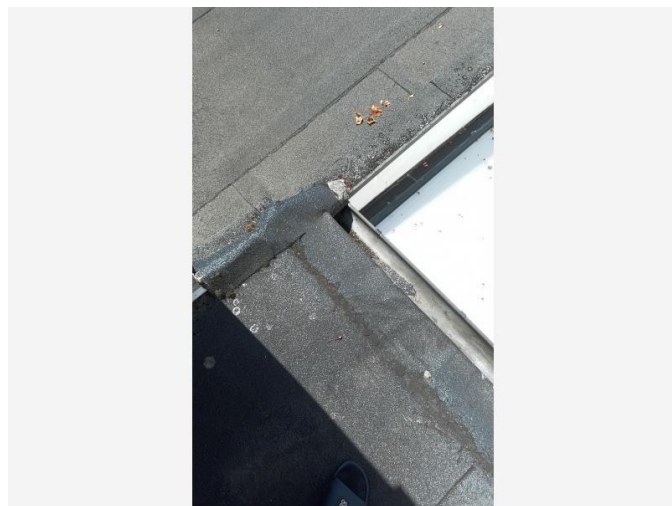
Fiche 7: roofing

Geen asbest

#	Type	Referentie	Resultaat
7.1	Puntmonster	roofing	Geen asbest

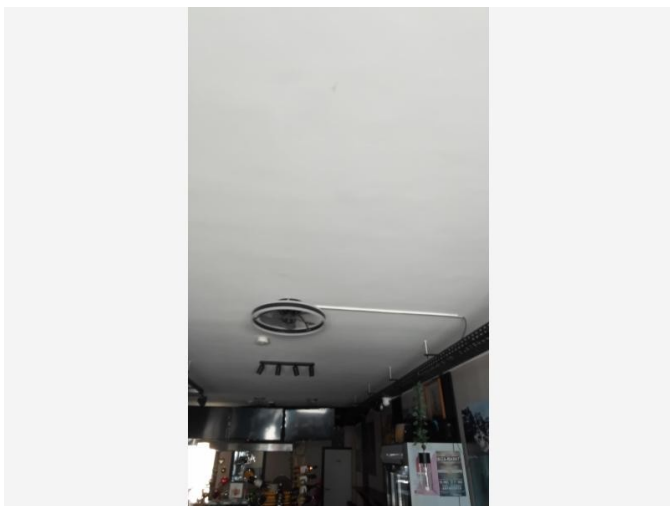
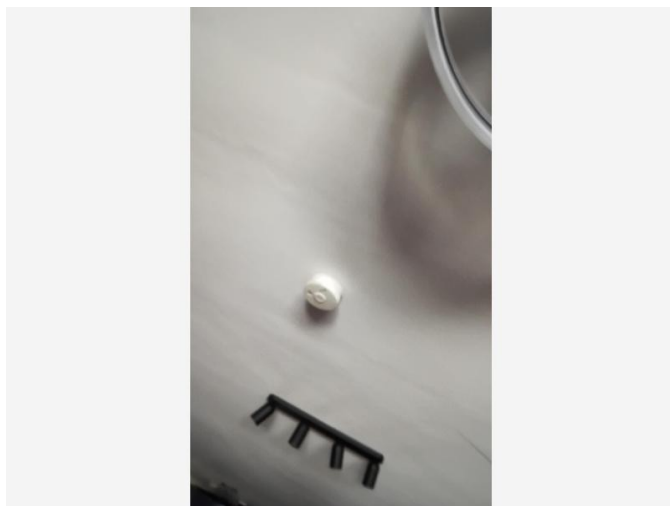
Fiche 8: pleister op de plafonds

Geen asbest

#	Type	Referentie	Resultaat
8.1	Mengmonster	pleister plaf	Geen asbest

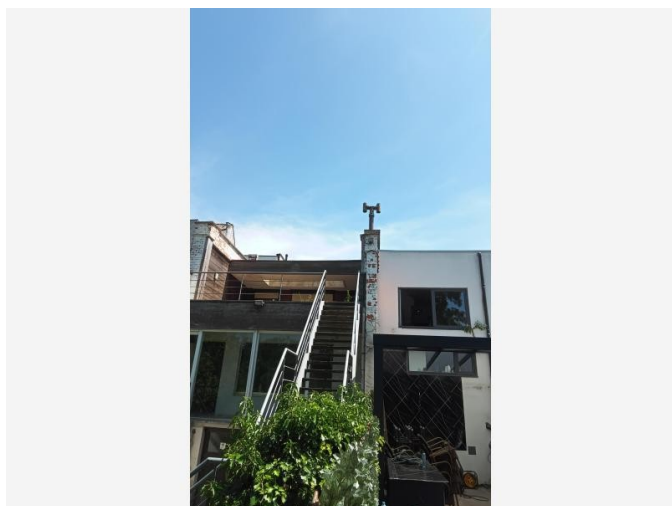
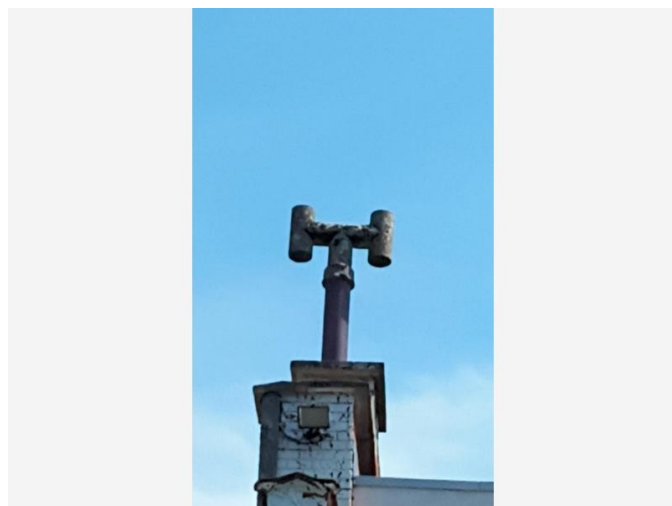
De asbestdeskundige controleert tijdens het onderzoek altijd bepaalde ruimtes en materialen die vaak asbest bevatten. Volgende onderdelen kon de asbestdeskundige echter niet onderzoeken. Het is dus mogelijk dat hier asbesthoudende materialen aanwezig zijn.

Beschrijving	Notitie	Terug te vinden op plannen
Fiche 14: Asbest schouwhoed van burens	bij de burens	-
