Asbestinventarisatetest

Boudewijnhof 46, 2870 Puurs-Sint-Amands

Attestnummer : 20260328-000113.000

Niet-asbestveilig

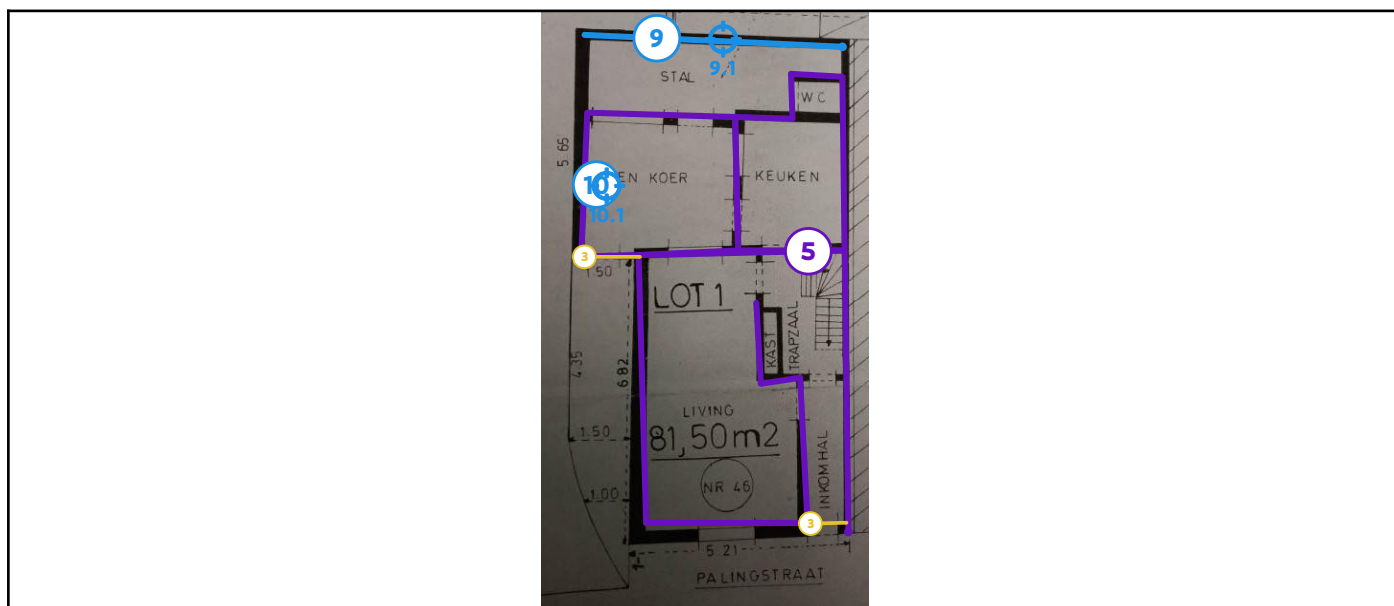
Plan 1.2: Gelijkvloers

Beschrijving	Type	Actie
3. Glasal plaat	Asbestmateriaal	Zorgvuldig beheren
5. Voorzetwanden	Advies	-
9. Pleisterwerk muren	Geen asbest	-
9.1 Code: 2600306-1	Mengmonster	-
10. Anti-dreunlaag keuken	Geen asbest	-
10.1 Code: 2600306-4	Puntmonster	-

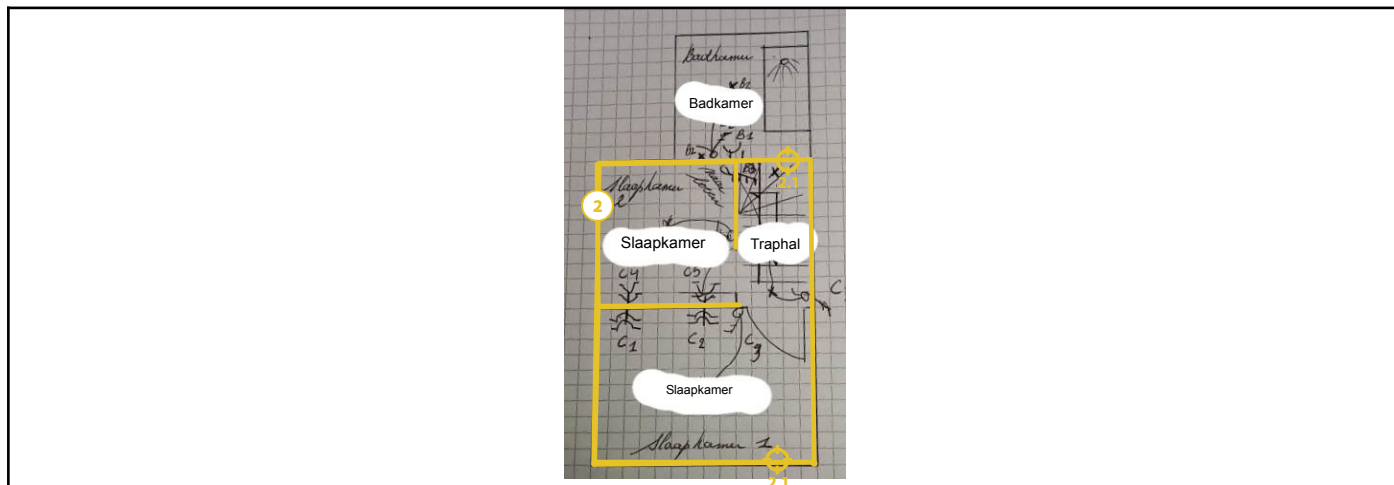
Plan 1.4: 1ste verdieping

Beschrijving	Type	Actie
2. Plaat binnenwand	Asbestmateriaal	Zorgvuldig beheren
2.1 Code: 2600306-2	Mengmonster	-

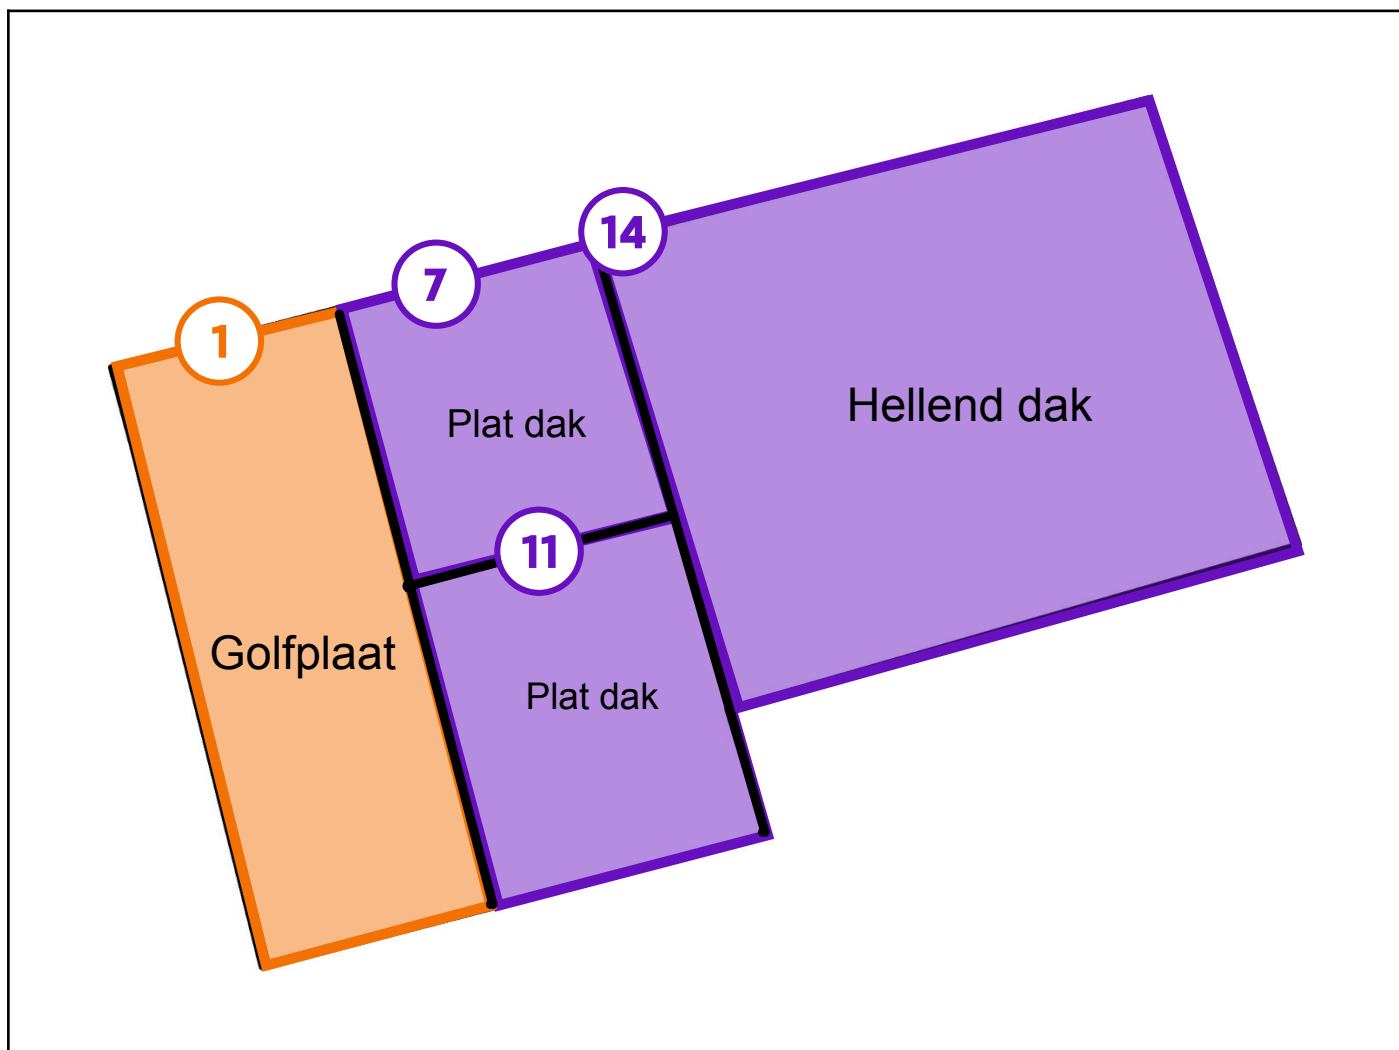
Plan 1.7: Dak

Beschrijving	Type	Actie
1. Golfplaat dak	Asbestmateriaal	Verwijderen
7. Plat dak	Advies	-
11. EPDM plat dak	Overige ruimte of materiaal	-
14. Onderdak	Overige ruimte of materiaal	-

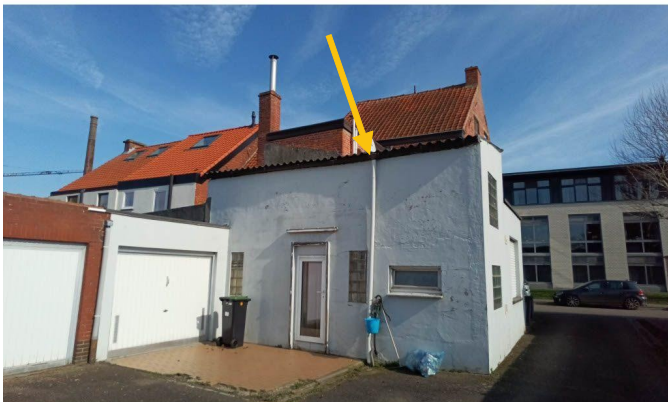
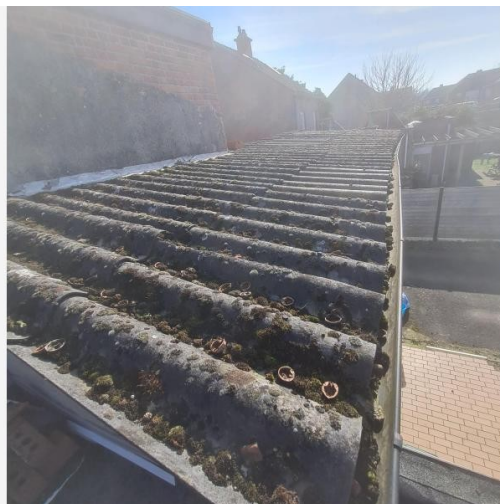
Het asbestmateriaal valt onder de mijlpaal van 2034.

Eindbeoordeling materiaalrisico	Verhoogd materiaalrisico en/of verhoogde kans op vezelvrijgave
---------------------------------	--

Gebondenheid	Categorie 1: hechtgebonden in oorsprong
Asbestsoort (vezeltype)	Crocidoliet aanwezig
Asbestconcentratie	Laag (< 50%)
Afschermingsgraad van het gehele materiaal	Geheel of deels vrij aan de buitenlucht, maar geen contact met binnenlucht
Toestand van het materiaal	Matig beschadigd, matig verweerd

Beschrijving	Golfplaat dak
Omgeving	Grenst aan binnen- en buitenlucht
Primaire drager	Schuin dak
Asbestmateriaal	Dak- en gevelbekleding - Golfplaat
Bindmiddel van asbestmateriaal	Cement
Gebondenheid op basis van bindmiddel	Hecht
Hoeveelheid (oppervlakte - aantal)	• 15,00 m ² - 1 stuk
Totale oppervlakte	15,00 m ²
Eenvoudig bereikbaar	Ja
Bevestigingswijze	• Geschroefd
Identificatiemethode	De asbestdeskundige beoordeelt het materiaal als asbestverdacht en dus asbesthoudend, en dit zonder monsternamen. Motivatie: De opdrachtgever weigert om het materiaal te laten bemonsteren.
Destructieve handeling voor identificatie	Nee

Verwijderen

- Verwijder dit asbestmateriaal zo snel mogelijk. Volg de toestand goed op.
- Hemelwater dat afspoelt van asbestcement daken of gevels kan asbestdeeltjes bevatten. Gebruik het enkel voor gesloten circuits (bv. spoelen toiletten). Reinig na het vervangen van het dak of de gevel de dakgoten en regenwaterput of -ton om asbesthoudend sediment of slib te verwijderen

- Eenvoudige handelingen: enkel door erkend asbestverwijderaar
Zorg er voor dat:
 - u zich vooraf goed informeert op www.asbestinfo.be > Asbest verwijderen;
 - u zich beschermt met een FFP3-mondmasker, wegwercoverall en -handschoenen en afspoelbaar schoeisel;
 - er geen minderjarigen of derden aanwezig zijn;
 - u beschikt over PE-folie en zakken om loskomende deeltjes en afval op te vangen en te verpakken;

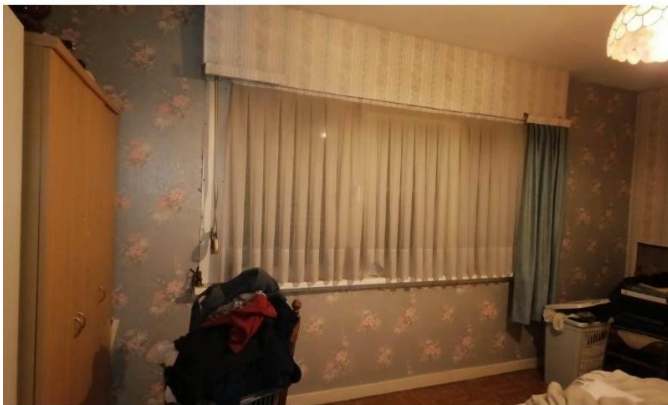
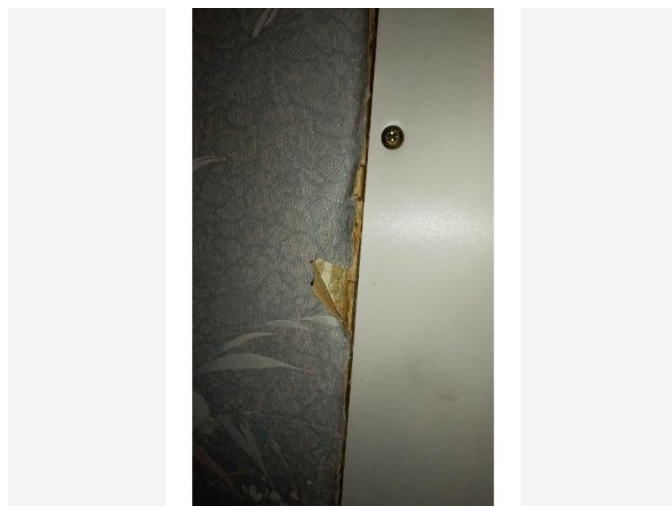
Het asbestmateriaal valt onder de mijlpaal van 2040.

Eindbeoordeling materiaalrisico	Laag materiaalrisico en/of verlaagde kans op vezelvrijgave
---------------------------------	--

Gebondenheid	Categorie 1: hechtgebonden in oorsprong
Asbestsoort (vezeltype)	Alleen chrysotiel aanwezig
Asbestconcentratie	Laag (< 50%)
Afschermingsgraad van het gehele materiaal	Geheel of deels vrij aan de binnenlucht, maar geen contact met binnenluchtstromen
Toestand van het materiaal	Licht beschadigd, licht verweerd. Intacte calciumsilicaatplaat of materiaal met categorie 3-gebondenheid

#	Type	Referentie	Resultaat
2.1	Mengmonster	2600306-2	Chrysotiel

Beschrijving	Plaat binnenwand
Omgeving	Binnen
Primaire drager	Binnenwand
Asbestmateriaal	Plaat, paneel, tablet - Type Menuiserite
Bindmiddel van asbestmateriaal	Cement
Gebondenheid op basis van bindmiddel	Hecht
Hoeveelheid (oppervlakte - dikte - aantal)	• 60,00 m ² - 1,50 cm - 1 stuk
Totaal volume	0,90 m ³
Eenvoudig bereikbaar	Ja
Bevestigingswijze	<ul style="list-style-type: none">• Geklemd• Verlijmd, ingegoten, versmeerd• Genageld, geniet
Identificatiemethode	Een monstername door de asbestdeskundige met laboanalyse door een asbestlabo.
Destructieve handeling voor identificatie	Nee

Zorgvuldig beheren

- Zorg voor een veilig beheer. Vermijd het beschadigen van het asbestmateriaal. Controleer de toestand jaarlijks op wijzigingen.

- Eenvoudige handelingen: enkel door erkend asbestverwijderaar
Bij het verwijderen dient men erop te letten dat de platen zo min mogelijk worden beschadigd, om stofverspreiding tot een minimum te beperken.

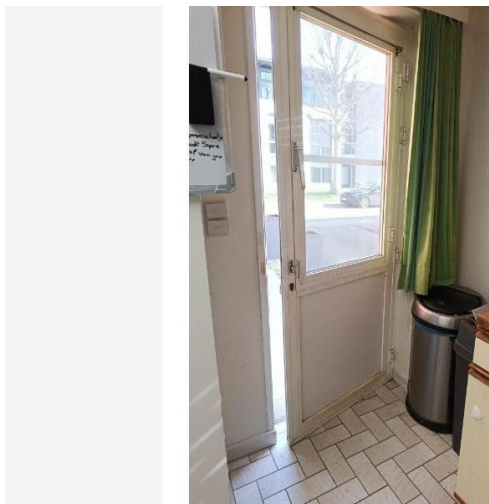
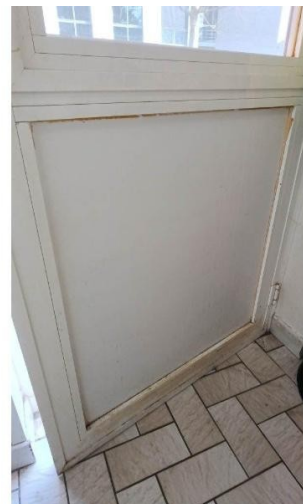
Het asbestmateriaal valt onder de mijlpaal van 2040.

Eindbeoordeling materiaalrisico	Laag materiaalrisico en/of verlaagde kans op vezelvrijgave
---------------------------------	--

Gebondenheid	Categorie 1: hechtgebonden in oorsprong
Asbestsoort (vezeltype)	Crocidoliet aanwezig
Asbestconcentratie	Laag (< 50%)
Afschermingsgraad van het gehele materiaal	Geheel of deels vrij aan de binnenlucht, maar geen contact met binnenluchtstromen
Toestand van het materiaal	Onbeschadigd, niet verweerd

Beschrijving	Glasal plaat
Omgeving	Grenst aan binnen- en buitenlucht
Primaire drager	Wandopening verticaal (raam, deur, ...)
Asbestmateriaal	Plaat, paneel, tablet - Geëmailleerd, type Glasal
Bindmiddel van asbestmateriaal	Cement
Gebondenheid op basis van bindmiddel	Hecht
Hoeveelheid (oppervlakte - dikte - aantal)	<ul style="list-style-type: none">• 1,00 m² - 0,30 cm - 2 stuks
Totaal volume	0,006 m ³
Eenvoudig bereikbaar	Ja
Bevestigingswijze	<ul style="list-style-type: none">• Geklemd• Verlijmd, ingegoten, versmeerd
Identificatiemethode	<p>De asbestdeskundige beoordeelt het materiaal als asbestverdacht en dus asbesthoudend, en dit zonder monstername.</p> <p>Motivatie: De opdrachtgever weigert om het materiaal te laten bemonsteren.</p>
Destructieve handeling voor identificatie	Nee

Zorgvuldig beheren

- Zorg voor een veilig beheer. Vermijd het beschadigen van het asbestmateriaal. Controleer de toestand jaarlijks op wijzigingen.

- Eenvoudige handelingen: enkel door erkend asbestverwijderaar
Zorg er voor dat:
 - u zich vooraf goed informeert op www.asbestinfo.be > Asbest verwijderen;
 - u zich beschermt met een FFP3-mondmasker, wegwerpoverall en -handschoenen en afspoelbaar schoeisel;
 - er geen minderjarigen of derden aanwezig zijn;
 - u beschikt over PE-folie en zakken om loskomende deeltjes en afval op te vangen en te verpakken;
 - u beschikt over een vernevelaar (water) of fixeermiddel om het asbestmateriaal eerst te fixeren;
 - u weet hoe u het asbestmateriaal veilig kan demonteren zonder stof of breuken;

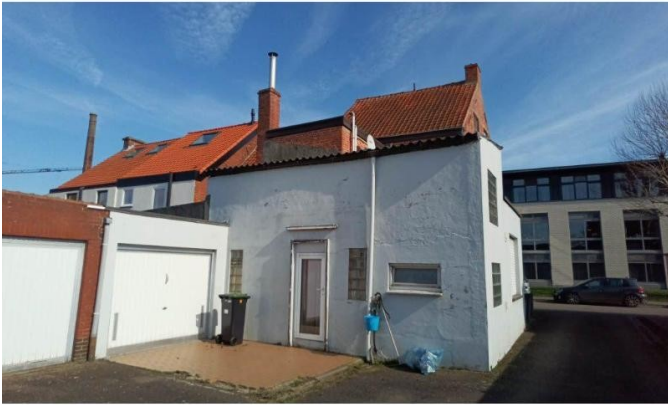
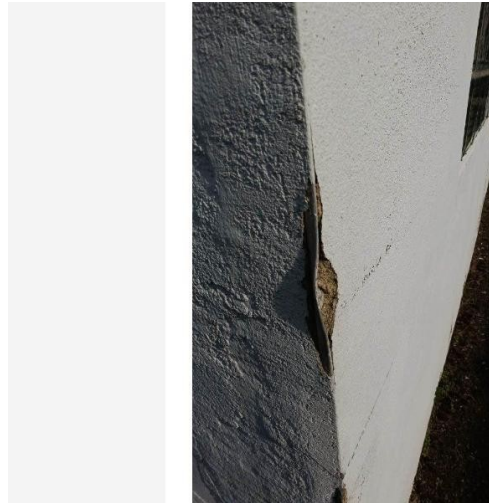
Fiche 4: Bezetting achtergevel

Er is een factuur aanwezig van de bezetting. Ter aanvullend bewijs kan via historische beelden op Google Maps worden vastgesteld dat de gevels voorheen een andere afwerking hadden. De vergelijking met de huidige situatie bevestigt dat de bezetting recent is aangebracht.

Beoordeling op basis van een bewijsdocument.

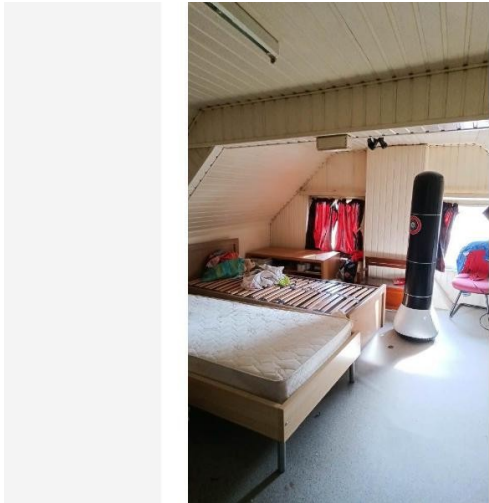
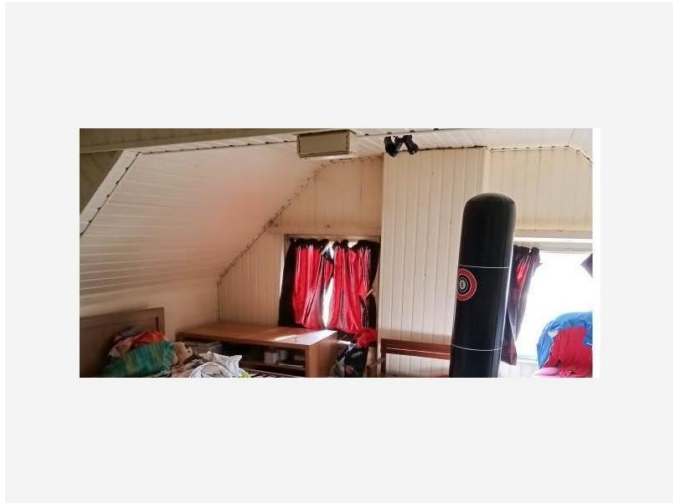
Er werden voorzetwanden (valse muren) aangebracht. Als deskundige kan ik geen uitspraak doen over eventuele asbestverdachte toepassingen die aanwezig zijn of verborgen zitten achter de voorzetwanden. Bij renovaties, sloop of verbouwingen is het aan te raden een destructieve asbestinventaris op te stellen voor deze ruimtes.

Basis voor advies	De asbestdeskundige beoordeelt het materiaal als niet-asbestverdacht.
Primaire drager	Binnenwand

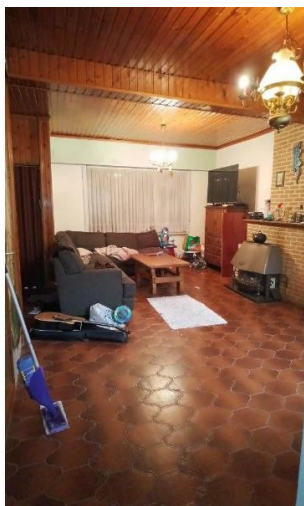
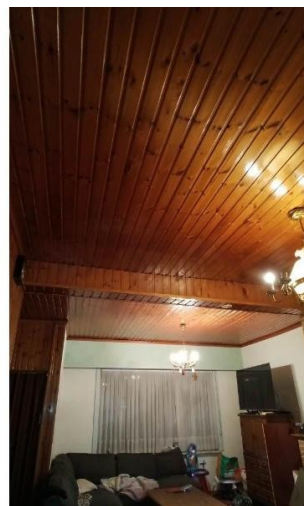
De plafonds zijn gemaakt van niet-asbestverdachte materialen (bijvoorbeeld laminaat, gyproc, ...), deze toepassingen zijn niet asbestverdacht. We hebben echter niet kunnen vaststellen of er mogelijk asbestverdachte of asbesthoudende materialen achter deze toepassingen aanwezig zijn. Bij renovatie of sloop is het aangeraden om een destructief onderzoek te laten uitvoeren van deze toepassingen.

Basis voor advies	De asbestdeskundige beoordeelt het materiaal als niet-asbestverdacht.
-------------------	---

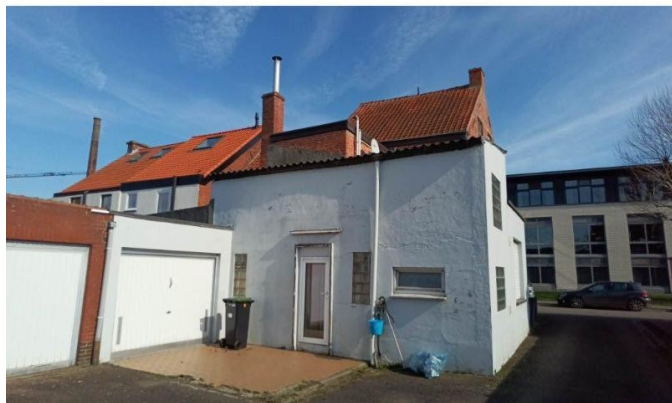
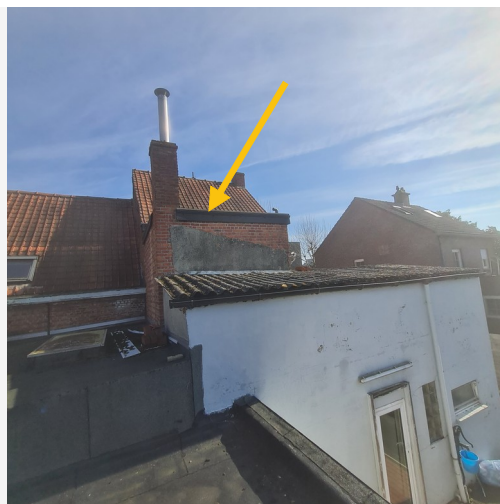
Informatie over een materiaal dat de asbestdeskundige niet kan waarnemen of vaststellen

Basis voor advies	Beoordeling op basis van expertise, zonder een vaststelling door de asbestdeskundige.
-------------------	---

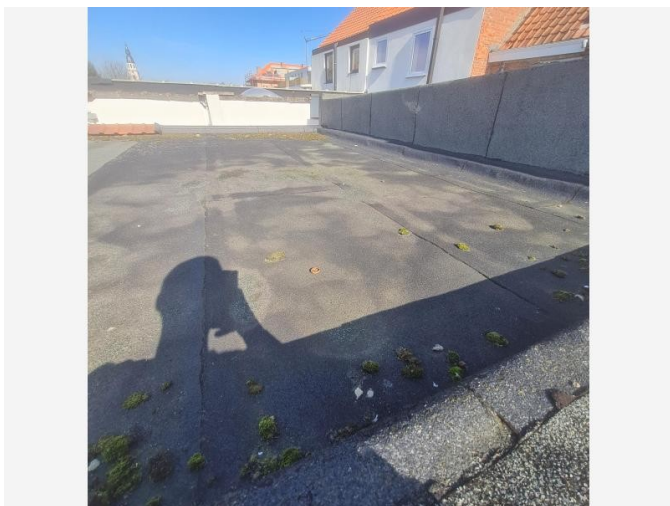
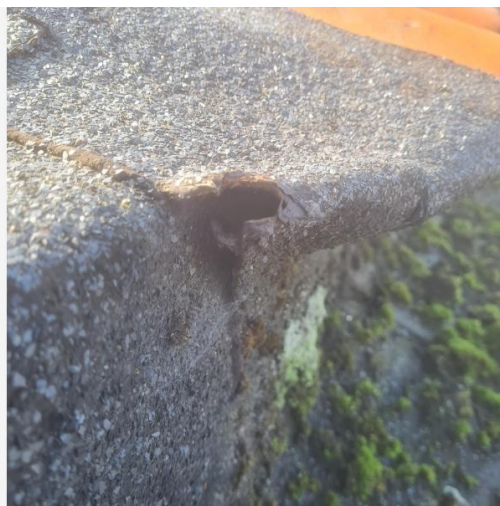
Fiche 8: Roofing plat dak garagebox

Geen asbest

#	Type	Referentie	Resultaat
8.1	Puntmonster	2600306-3	Geen asbest

Beschrijving	Roofing plat dak garagebox
Omgeving	Buiten
Primaire drager	Plat dak
Bindmiddel van materiaal	Bitumen (roofing, teer, asfalt)
Gebondenheid op basis van bindmiddel	Hecht
Hoeveelheid (oppervlakte - aantal)	• 15,00 m ² - 1 stuk
Totale oppervlakte	15,00 m ²
Identificatiemethode	Een monstername door de asbestdeskundige met laboanalyse door een asbestlabo.
Destructieve handeling voor identificatie	Nee
Opmerking	Om gevolgschade en lekkages te voorkomen en niet destructief te werk te gaan, is alleen de toplaag bemonsterd. We kunnen geen uitspraak doen over de onderliggende lagen. Bij renovatie of sloop dient er een destructief onderzoek uitgevoerd te worden van de roofing.

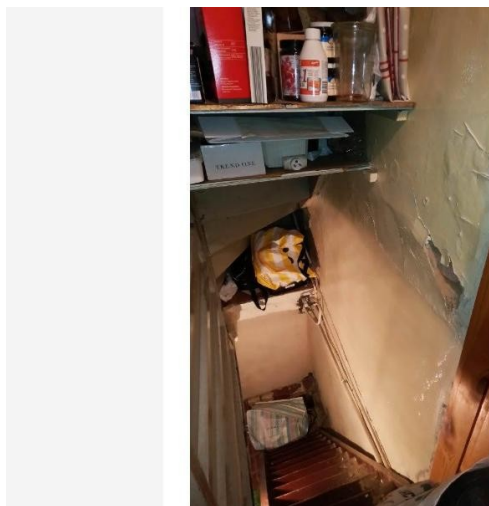
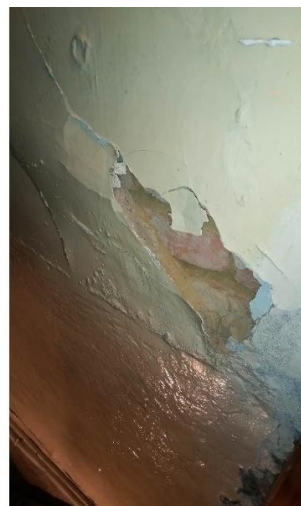
Fiche 9: Pleisterwerk muren

Geen asbest

#	Type	Referentie	Resultaat
9.1	Mengmonster	2600306-1	Geen asbest

Beschrijving	Pleisterwerk muren
Omgeving	Binnen
Primaire drager	Binnenwand
Bindmiddel van materiaal	Gips - kalk
Gebondenheid op basis van bindmiddel	Niet-hechtgebonden
Hoeveelheid (oppervlakte - dikte - aantal)	• 300,00 m ² - 1,00 cm - 1 stuk
Totaal volume	3,00 m ³
Identificatiemethode	Een monstername door de asbestdeskundige met laboanalyse door een asbestlabo.
Destructieve handeling voor identificatie	Nee
Opmerking	Deze oppervlakte, volumes en gewichten zijn niet gemeten, maar geschat op basis van een benadering van het aanwezig pleisterwerk in alle muren (de opgegeven hoeveelheden mogen niet gebruikt worden als maatstaf van heffing).

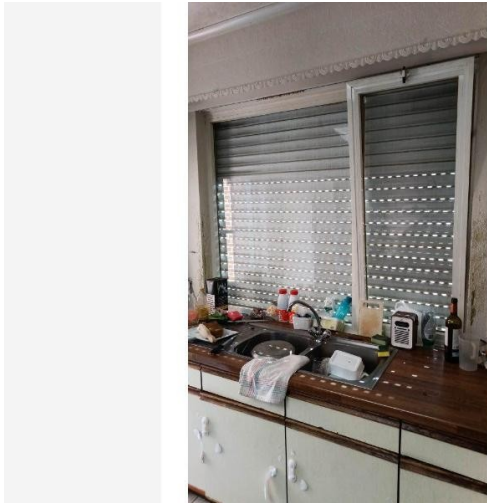
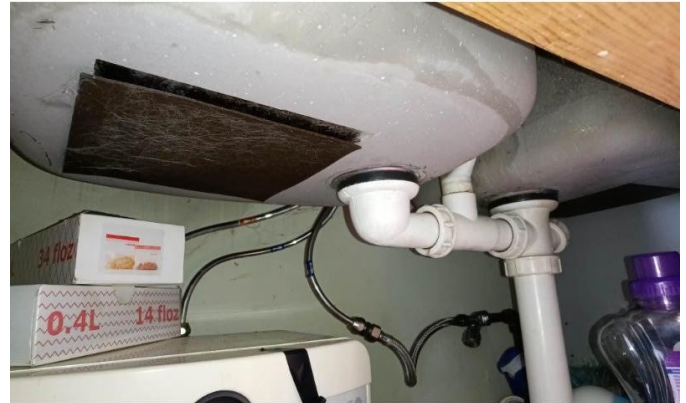
Fiche 10: Anti-dreunlaag keuken

Geen asbest

#	Type	Referentie	Resultaat
10.1	Puntmonster	2600306-4	Geen asbest

Beschrijving	Anti-dreunlaag keuken
Omgeving	Binnen
Primaire drager	Inrichting (meubilair, ...)
Bindmiddel van materiaal	Bitumen (roofing, teer, asfalt)
Gebondenheid op basis van bindmiddel	Hecht
Hoeveelheid (gewicht - aantal)	<ul style="list-style-type: none">• 0,50 kg - 2 stuks
Totaal gewicht	1,00 kg
Identificatiemethode	Een monstername door de asbestdeskundige met laboanalyse door een asbestlabo.
Destructieve handeling voor identificatie	Nee
