Asbestinventarisatetest

Brandstraat 2, 2870 Puurs-Sint-Amands

Attestnummer : 20260531-000176.000

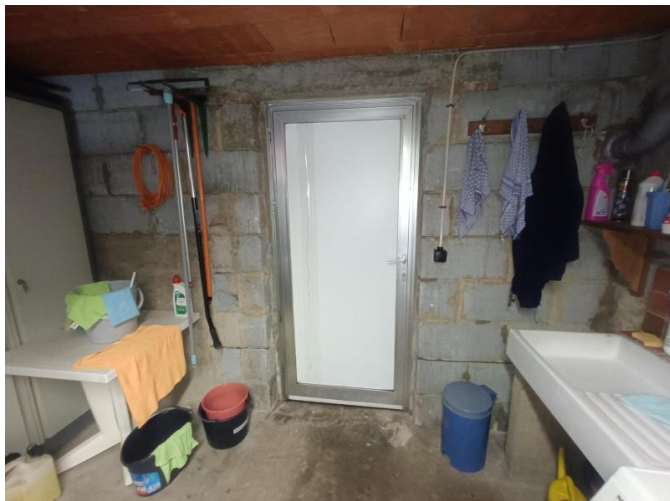
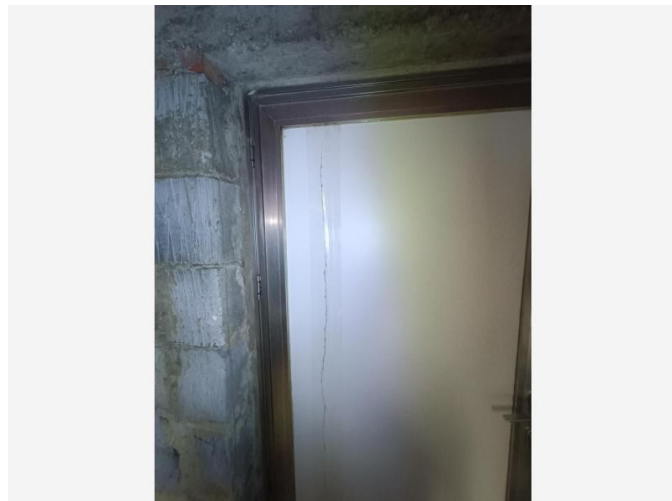
Fiche 1: Vezelcement plaat in het deurkader van de garage

Eindbeoordeling materiaalrisico	Verhoogd materiaalrisico en/of verhoogde kans op vezelvrijgave
Opmerking	De toepassing vertoont een lichte graad van verwerking ten gevolge van leeftijd en gebruik.

Gebondenheid	Categorie 1: hechtgebonden in oorsprong
Asbestsoort (vezeltype)	Crocidoliet aanwezig
Asbestconcentratie	Laag (< 50%)
Afschermingsgraad van het gehele materiaal	Geheel of deels vrij aan de binnenlucht, maar geen contact met binnenluchtstromen
Toestand van het materiaal	Licht beschadigd, licht verweerd. Intacte calciumsilicaatplaat of materiaal met categorie 3-gebondenheid

Beschrijving	Vezelcement plaat in het deurkader van de garage
Omgeving	Binnen
Primaire drager	Wandopening verticaal (raam, deur, ...)
Asbestmateriaal	Plaat, paneel, tablet - Geëmailleerd, type Glasal
Bindmiddel van asbestmateriaal	Cement
Gebondenheid op basis van bindmiddel	Hecht
Hoeveelheid (oppervlakte - dikte - aantal)	<ul style="list-style-type: none"> • 1,00 m² - 0,32 cm - 1 stuk
Totaal volume	0,003 m ³
Eenvoudig bereikbaar	Ja
Bevestigingswijze	<ul style="list-style-type: none"> • Geklemd
Identificatiemethode	<p>De asbestdeskundige beoordeelt het materiaal als asbestverdacht en dus asbesthoudend, en dit zonder monstername.</p> <p>Motivatie: De monstername brengt andere schade aan dan schade die inherent is aan de monstername.</p>
Destructieve handeling voor identificatie	Nee
Opmerking	<p>Asbestverdachte vezelcement glasal paneel met witte kleur gesitueerd in de deur van de garage.</p> <p>De vermelde oppervlakten, hoeveelheden, lengtes, volumes, maten en gewichten vormen een loutere schatting op basis van visuele inspectie en beschikbare (bouwkundige) informatie; en dienen uitsluitend ter indicatie en mogen niet worden gebruikt als maatstaf voor heffing. Er kan geen enkele juridische waarde aan worden ontleend, noch vormt deze informatie enige basis voor aansprakelijkheid of schadeclaims.</p>

- Verwijder dit asbestmateriaal zo snel mogelijk. Volg de toestand goed op.
- Voer bijkomende staalname(s) uit.
- Aangeraden: Laat (representatieve) staalname(s) uitvoeren (door een bevoegd persoon conform vigerende voorschriften) om het asbesthoudend karakter van deze, op basis van vaststelling en expertise opgenomen, asbestverdachte toepassing definitief te bepalen. De resultaten van een optionele laboratoriumanalyse kunnen een belangrijke impact uitoefenen op de verwijderingskost/-methodiek, materiaalrisico, waarde van het pand en/of eindresultaat/geldigheid van het attest. (COPRO – Nieuwsbrief 2, 03/25)

- Eenvoudige handelingen: mag via doe-het-zelf of door werknemer(s) met opleidingsattest eenvoudige handelingen
Deze toepassing kan door een aannemer die over een opleidingsattest van eenvoudige handelingen beschikt of door een particulier (doe-het-zelf), verwijderd worden indien er geen verhoogd risico op vrijgave van asbestvezels (max. concentratie $0,01$ vezels/cm³ - CODEX Art. VI.3-54) ontstaat en de toepassing voorafgaand wordt gefixeerd/bevochtigd; de individuele elementen zonder machinale werktuigen en zonder breken of

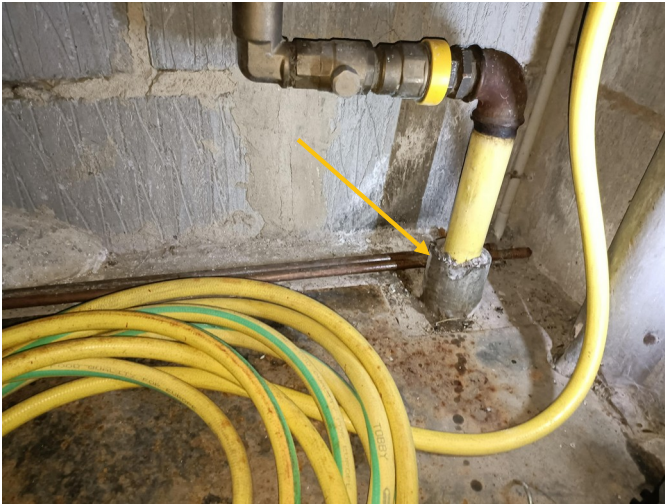
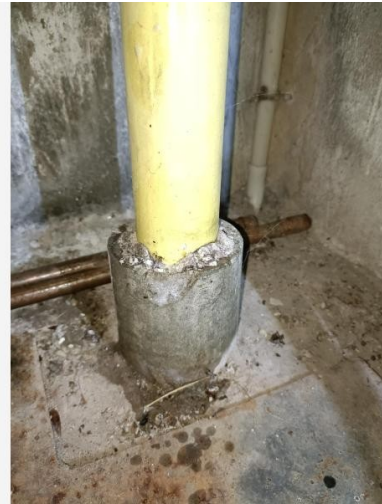
Eindbeoordeling materiaalrisico	Verhoogd materiaalrisico en/of verhoogde kans op vezelvrijgave
Opmerking	De toepassing vertoont een matige graad van verwerking ten gevolge van leeftijd en weersinvloeden

Gebondenheid	Categorie 1: hechtgebonden in oorsprong
Asbestsoort (vezeltype)	Alleen chrysotiel aanwezig
Asbestconcentratie	Laag (< 50%)
Afschermingsgraad van het gehele materiaal	Geheel of deels vrij aan de binnenlucht, maar geen contact met binnenluchtstromen
Toestand van het materiaal	Matig beschadigd, matig verweerd

#	Type	Referentie	Resultaat
2.1	Puntmonster	A1-5.1	Chrysotiel

Beschrijving	Doorvoerbuis in de garage (waterleiding)
Omgeving	Binnen
Primaire drager	Fundering-draagstructuur (horizontaal, verticaal)
Asbestmateriaal	Buis, koker, leiding, pijp, doorvoer
Bindmiddel van asbestmateriaal	Cement
Gebondenheid op basis van bindmiddel	Hecht
Hoeveelheid (lengte - omtrek - dikte - aantal)	<ul style="list-style-type: none"> • 0,20 m - 20,00 cm - 1,00 cm - 1 stuk
Totaal volume	< 0,001 m ³
Eenvoudig bereikbaar	Ja
Bevestigingswijze	<ul style="list-style-type: none"> • Geklemd • Verlijmd, ingegoten, versmeerd
Identificatiemethode	Een monstername door de asbestdeskundige met laboanalyse door een asbestlabo.
Destructieve handeling voor identificatie	Nee
Opmerking	<p>Asbestverdachte doorvoerbuis (waterleiding) gesitueerd in de garage.</p> <p>De opgegeven lengte bedraagt de zichtbaar waarneembare lengte. Het is mogelijk dat de toepassing in werkelijkheid langer is.</p> <p>De vermelde oppervlakten, hoeveelheden, lengtes, volumes, maten en gewichten vormen een loutere schatting op basis van visuele inspectie en beschikbare (bouwkundige) informatie; en dienen uitsluitend ter indicatie en mogen niet worden gebruikt als maatstaf voor heffing. Er kan geen enkele juridische waarde aan worden ontleend, noch vormt deze informatie enige basis voor aansprakelijkheid of schadeclaims.</p>

- Verwijder dit asbestmateriaal zo snel mogelijk. Volg de toestand goed op.

- Eenvoudige handelingen: mag via doe-het-zelf of door werknemer(s) met opleidingsattest eenvoudige handelingen
Deze toepassing kan door een aannemer die over een opleidingsattest van eenvoudige handelingen beschikt of door een particulier (doe-het-zelf), verwijderd worden indien er geen verhoogd risico op vrijgave van asbestvezels (max. concentratie $0,01 \text{ vezels/cm}^3$ - CODEX Art. VI.3-54) ontstaat en de toepassing voorafgaand wordt gefixeerd/bevochtigd; de individuele elementen zonder machinale werktuigen en zonder breken of gooien 1 voor 1 losgemaakt worden; en ten slotte in gesloten verpakking weggevoerd worden naar een erkend afvalpunt (recyclagepark).

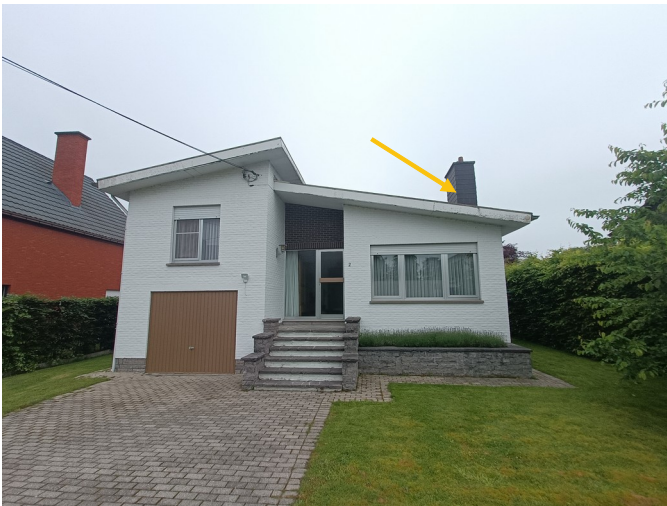
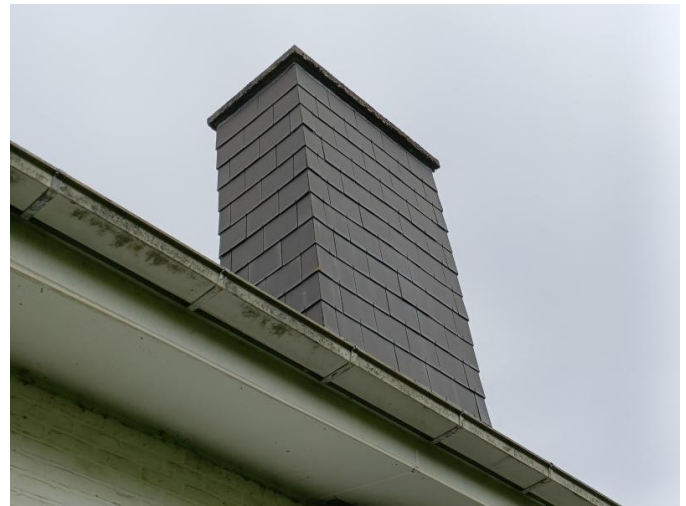
Beschrijving	Gevelleien aan de schouw
Omgeving	Buiten
Primaire drager	Wand buitenschil
Asbestmateriaal	Dak- en gevelbekleding - Lei, shingle
Bindmiddel van asbestmateriaal	Cement
Gebondenheid op basis van bindmiddel	Hecht
Hoeveelheid (oppervlakte - aantal)	<ul style="list-style-type: none"> • 10,00 m² - 1 stuk
Totale oppervlakte	10,00 m ²
Eenvoudig bereikbaar	Ja
Bevestigingswijze	<ul style="list-style-type: none"> • Geklemd
Identificatiemethode	<p>De asbestdeskundige beoordeelt het materiaal als asbestverdacht en dus asbesthoudend, en dit zonder monstername.</p> <p>Motivatie: Er is een onderzoeksbeperking die monstername verhindert; De ruimte of het materiaal bevindt zich hoger dan 3,5 meter vanaf een vaste ondergrond.</p>
Destructieve handeling voor identificatie	Nee
Opmerking	<p>Asbestverdachte vezelcement leien gesitueerd aan de schouw op het dak. De vermelde oppervlakten, hoeveelheden, lengtes, volumes, maten en gewichten vormen een loutere schatting op basis van visuele inspectie en beschikbare (bouwkundige) informatie; en dienen uitsluitend ter indicatie en mogen niet worden gebruikt als maatstaf voor heffing. Er kan geen enkele juridische waarde aan worden ontleend, noch vormt deze informatie enige basis voor aansprakelijkheid of schadeclaims.</p>

- Verwijder dit asbestmateriaal zo snel mogelijk. Volg de toestand goed op.
- Hemelwater dat afspoelt van asbestcement daken of gevels kan asbestdeeltjes bevatten. Gebruik het enkel voor gesloten circuits (bv. spoelen toiletten). Reinig na het vervangen van het dak of de gevel de dakgoten en regenwaterput of -ton om asbesthoudend sediment of slib te verwijderen

- Eenvoudige handelingen: mag via doe-het-zelf of door werknemer(s) met opleidingsattest eenvoudige handelingen
Deze toepassing kan door een aannemer die over een opleidingsattest van eenvoudige handelingen beschikt

of door een particulier (doe-het-zelf), verwijderd worden indien er geen verhoogd risico op vrijgave van asbestvezels (max. concentratie 0,01 vezels/cm³ - CODEX Art. VI.3-54) ontstaat en de toepassing voorafgaand wordt gefixeerd/bevochtigd; de individuele elementen zonder machinale werktuigen en zonder breken of gooien 1 voor 1 losgemaakt worden; en ten slotte in gesloten verpakking weggevoerd worden naar een erkend afvalpunt (recyclagepark).

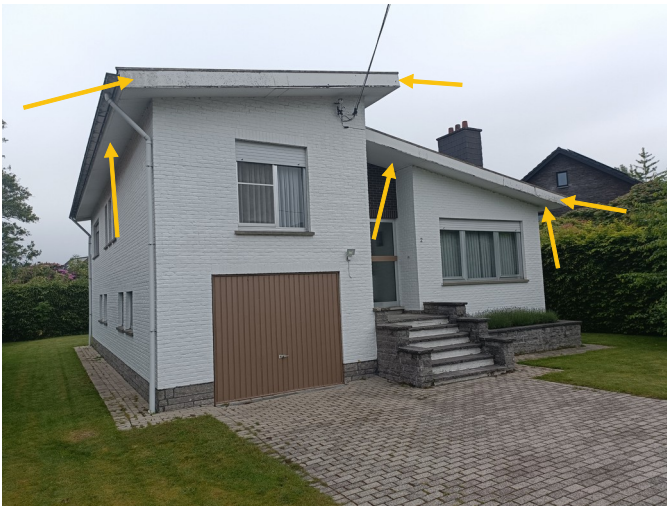
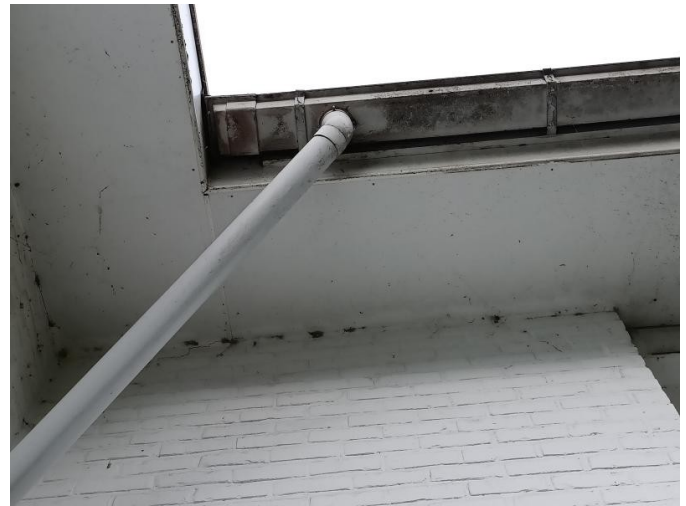
Beschrijving	Boeiboorden - windveren
Omgeving	Buiten
Primaire drager	Schuin dak
Asbestmateriaal	Dak- en gevelbekleding - Nok, windveer, boeiboord
Bindmiddel van asbestmateriaal	Cement
Gebondenheid op basis van bindmiddel	Hecht
Hoeveelheid (oppervlakte - aantal)	<ul style="list-style-type: none"> • 40,00 m² - 1 stuk
Totale oppervlakte	40,00 m ²
Eenvoudig bereikbaar	Ja
Bevestigingswijze	<ul style="list-style-type: none"> • Verlijmd, ingegoten, versmeerd
Identificatiemethode	<p>De asbestdeskundige beoordeelt het materiaal als asbestverdacht en dus asbesthoudend, en dit zonder monstername.</p> <p>Motivatie: Er is een onderzoeksbeperking die monstername verhindert; De ruimte of het materiaal bevindt zich hoger dan 3,5 meter vanaf een vaste ondergrond.</p>
Destructieve handeling voor identificatie	Nee
Opmerking	<p>Asbestverdachte vezelcement dakgootbekleding gesitueerd aan de dakgoten onder het hellend dak (boeiboorden en windveren). De vermelde oppervlakten, hoeveelheden, lengtes, volumes, maten en gewichten vormen een loutere schatting op basis van visuele inspectie en beschikbare (bouwkundige) informatie; en dienen uitsluitend ter indicatie en mogen niet worden gebruikt als maatstaf voor heffing. Er kan geen enkele juridische waarde aan worden ontleend, noch vormt deze informatie enige basis voor aansprakelijkheid of schadeclaims.</p>

- Eenvoudige handelingen: mag via doe-het-zelf of door werknemer(s) met opleidingsattest eenvoudige handelingen
Deze toepassing kan door een aannemer die over een opleidingsattest van eenvoudige handelingen beschikt of door een particulier (doe-het-zelf), verwijderd worden indien er geen verhoogd risico op vrijgave van asbestvezels (max. concentratie 0,01 vezels/cm³ - CODEX Art. VI.3-54) ontstaat en de toepassing voorafgaand wordt gefixeerd/bevochtigd; de individuele elementen zonder machinale werktuigen en zonder breken of gooien 1 voor 1 losgemaakt worden; en ten slotte in gesloten verpakking weggevoerd worden naar een

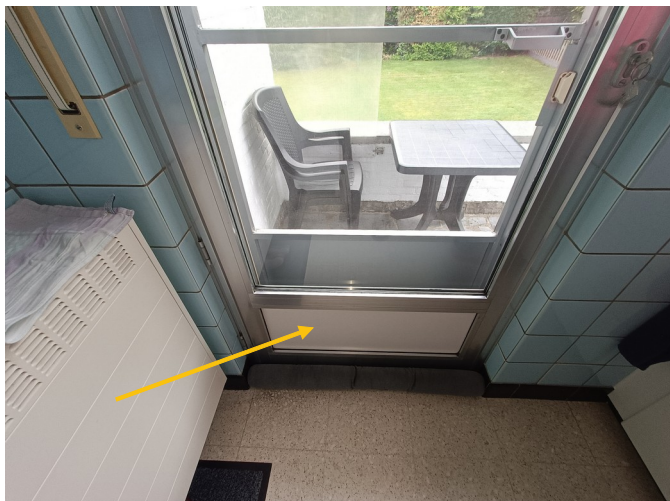
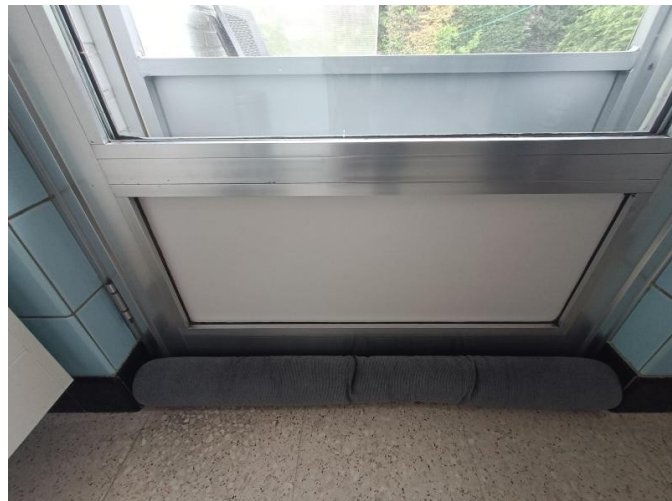
Beschrijving	Vezelcement plaat in het deurkader van de keuken
Omgeving	Grenst aan binnen- en buitenlucht
Primaire drager	Wandopening verticaal (raam, deur, ...)
Asbestmateriaal	Plaat, paneel, tablet - Geëmailleerd, type Glasal
Bindmiddel van asbestmateriaal	Cement
Gebondenheid op basis van bindmiddel	Hecht
Hoeveelheid (oppervlakte - dikte - aantal)	<ul style="list-style-type: none"> • 0,50 m² - 0,32 cm - 1 stuk
Totaal volume	0,002 m ³
Eenvoudig bereikbaar	Ja
Bevestigingswijze	<ul style="list-style-type: none"> • Geklemd
Identificatiemethode	<p>De asbestdeskundige beoordeelt het materiaal als asbestverdacht en dus asbesthoudend, en dit zonder monstername.</p> <p>Motivatie: De monstername brengt andere schade aan dan schade die inherent is aan de monstername.</p>
Destructieve handeling voor identificatie	Nee
Opmerking	<p>Asbestverdachte vezelcement glasal paneel met witte kleur gesitueerd in de deur van de keuken.</p> <p>De vermelde oppervlakten, hoeveelheden, lengtes, volumes, maten en gewichten vormen een loutere schatting op basis van visuele inspectie en beschikbare (bouwkundige) informatie; en dienen uitsluitend ter indicatie en mogen niet worden gebruikt als maatstaf voor heffing. Er kan geen enkele juridische waarde aan worden ontleend, noch vormt deze informatie enige basis voor aansprakelijkheid of schadeclaims.</p>

- Eenvoudige handelingen: mag via doe-het-zelf of door werknemer(s) met opleidingsattest eenvoudige handelingen
Deze toepassing kan door een aannemer die over een opleidingsattest van eenvoudige handelingen beschikt of door een particulier (doe-het-zelf), verwijderd worden indien er geen verhoogd risico op vrijgave van asbestvezels (max. concentratie $0,01$ vezels/cm³ - CODEX Art. VI.3-54) ontstaat en de toepassing voorafgaand wordt gefixeerd/bevochtigd; de individuele elementen zonder machinale werktuigen en zonder breken of

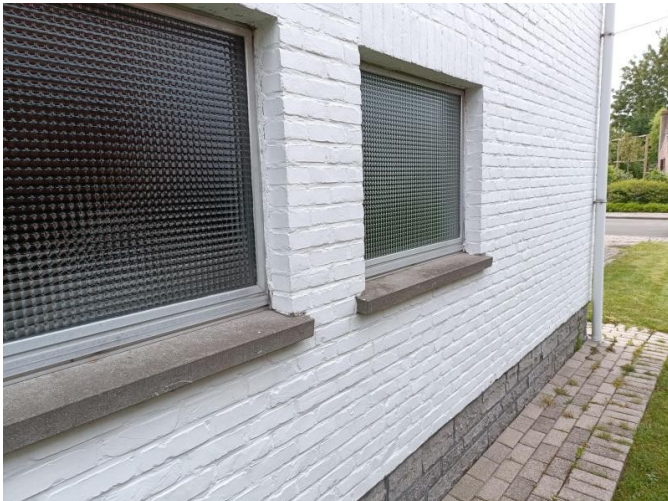
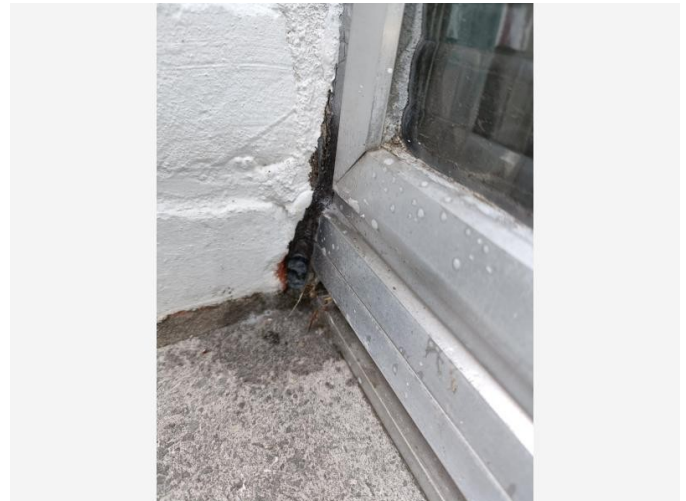
Fiche 7: Mastiek tussen gevel en aluminium raamprofielen

Beschrijving	Mastiek tussen gevel en aluminium raamprofielen
Omgeving	Buiten
Primaire drager	Wandopening verticaal (raam, deur, ...)
Asbestmateriaal	In-situ afwerkingslagen - Pasta, stopverf, voegsel, stopsel, vulsel, mastiek, katten, ...
Bindmiddel van asbestmateriaal	Kitten, mastiek, pasta
Gebondenheid op basis van bindmiddel	Hecht
Hoeveelheid (gewicht - aantal)	<ul style="list-style-type: none"> • 10,00 kg - 1 stuk
Totaal gewicht	10,00 kg
Eenvoudig bereikbaar	Ja
Bevestigingswijze	<ul style="list-style-type: none"> • Verlijmd, ingegoten, versmeerd
Identificatiemethode	Een monstername door de asbestdeskundige met laboanalyse door een asbestlabo.
Destructieve handeling voor identificatie	Nee
Opmerking	<p>Asbestverdachte mastiek met grijze kleur gesitueerd tussen de gevel en aluminium raamprofielen. Er werd een monster genomen aan een raam van de garage.</p> <p>De vermelde oppervlakten, hoeveelheden, lengtes, volumes, maten en gewichten vormen een loutere schatting op basis van visuele inspectie en beschikbare (bouwkundige) informatie; en dienen uitsluitend ter indicatie en mogen niet worden gebruikt als maatstaf voor heffing. Er kan geen enkele juridische waarde aan worden ontleend, noch vormt deze informatie enige basis voor aansprakelijkheid of schadeclaims.</p>

- Eenvoudige handelingen: mag via doe-het-zelf of door werknemer(s) met opleidingsattest eenvoudige handelingen
Deze toepassing kan door een aannemer die over een opleidingsattest van eenvoudige handelingen beschikt verwijderd worden indien er geen verhoogd risico op vrijgave van asbestvezels (max. concentratie 0,01 vezels/cm³ - CODEX Art. VI.3-54) ontstaat en de toepassing voorafgaand wordt gefixeerd/bevochtigd; de individuele elementen zonder machinale werktuigen en zonder breken of gooien 1 voor 1 losgemaakt worden; en ten slotte in gesloten verpakking weggevoerd worden naar een erkend afvalpunt (recyclagepark).

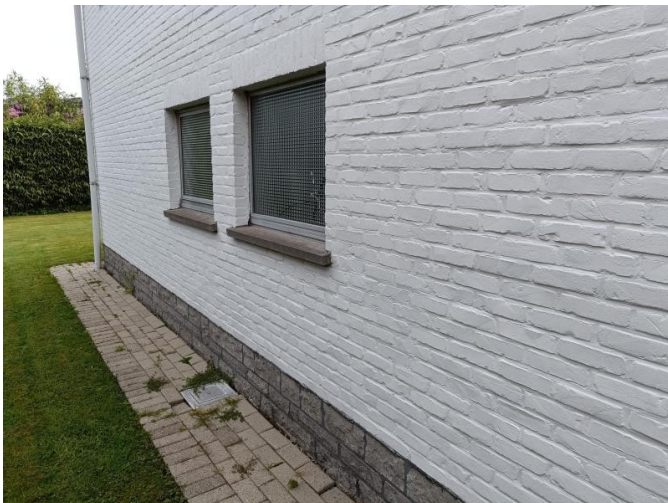
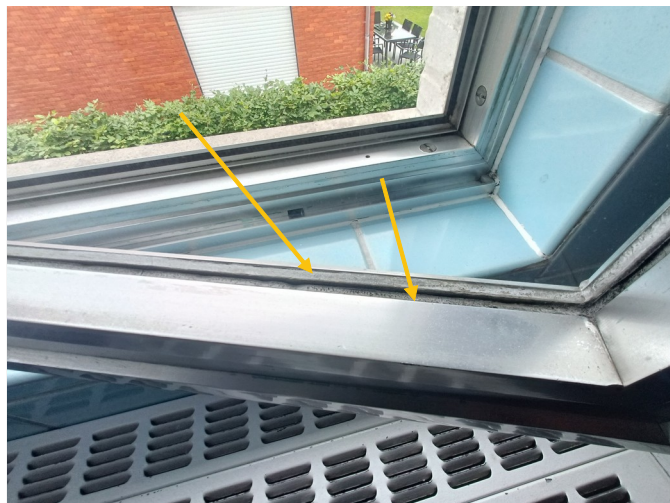
Fiche 9: Mastiek tussen glas en aluminium raamprofielen

Beschrijving	Mastiek tussen glas en aluminium raamprofielen
Omgeving	Grenst aan binnen- en buitenlucht
Primaire drager	Wandopening verticaal (raam, deur, ...)
Asbestmateriaal	In-situ afwerkingslagen - Pasta, stopverf, voegsel, stopsel, vulsel, mastiek, katten, ...
Bindmiddel van asbestmateriaal	Kitten, mastiek, pasta
Gebondenheid op basis van bindmiddel	Hecht
Hoeveelheid (gewicht - aantal)	<ul style="list-style-type: none">• 0,50 kg - 1 stuk
Totaal gewicht	0,50 kg
Eenvoudig bereikbaar	Ja
Bevestigingswijze	<ul style="list-style-type: none">• Verlijmd, ingegoten, versmeerd
Identificatiemethode	Een monstername door de asbestdeskundige met laboanalyse door een asbestlabo.
Destructieve handeling voor identificatie	Nee
Opmerking	<p>Asbestverdachte mastiek met grijze kleur gesitueerd tussen het glas en de aluminium raamprofielen. Er werd een monster genomen aan een raam van de garage.</p> <p>De vermelde oppervlakten, hoeveelheden, lengtes, volumes, maten en gewichten vormen een loutere schatting op basis van visuele inspectie en beschikbare (bouwkundige) informatie; en dienen uitsluitend ter indicatie en mogen niet worden gebruikt als maatstaf voor heffing. Er kan geen enkele juridische waarde aan worden ontleend, noch vormt deze informatie enige basis voor aansprakelijkheid of schadeclaims.</p>

- Eenvoudige handelingen: mag via doe-het-zelf of door werknemer(s) met opleidingsattest eenvoudige handelingen
Deze toepassing kan door een aannemer die over een opleidingsattest van eenvoudige handelingen beschikt of door een particulier (doe-het-zelf), verwijderd worden indien er geen verhoogd risico op vrijgave van asbestvezels (max. concentratie 0,01 vezels/cm³ - CODEX Art. VI.3-54) ontstaat en de toepassing voorafgaand wordt gefixeerd/bevochtigd; de individuele elementen zonder machinale werktuigen en zonder breken of gooien 1 voor 1 losgemaakt worden; en ten slotte in gesloten verpakking weggevoerd worden naar een erkend afvalpunt (recyclagepark).

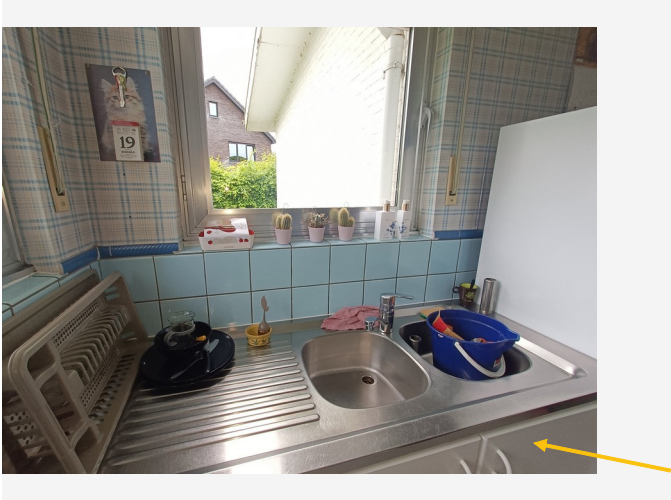
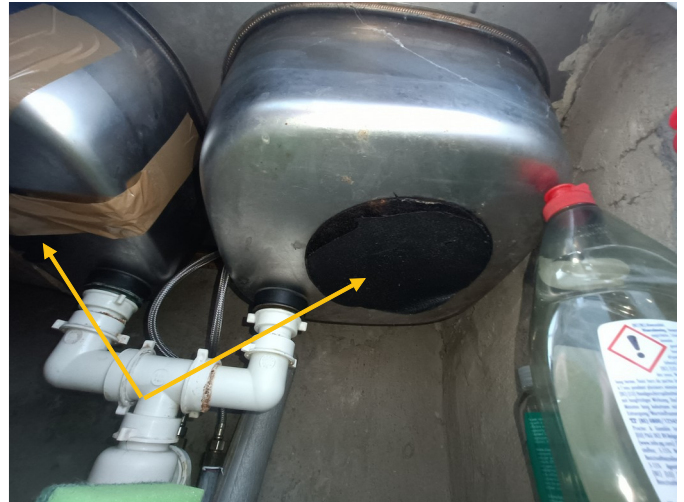
Fiche 16: Dempingsplaat onder de spoelbak in de keuken

Beschrijving	Dempingsplaat onder de spoelbak in de keuken
Omgeving	Binnen
Primaire drager	Inrichting (meubilair, ...)
Bindmiddel van materiaal	Bitumen (roofing, teer, asfalt)
Gebondenheid op basis van bindmiddel	Hecht
Hoeveelheid (gewicht - aantal)	<ul style="list-style-type: none">• 0,20 kg - 2 stuks
Totaal gewicht	0,40 kg
Identificatiemethode	Een monstername door de asbestdeskundige met laboanalyse door een asbestlabo.
Destructieve handeling voor identificatie	Nee
Opmerking	<p>Dempingsplaten gesitueerd onder de spoelbak in de keuken. Er werd een monster genomen aan een beschadiging.</p> <p>De vermelde oppervlakten, hoeveelheden, lengtes, volumes, maten en gewichten vormen een loutere schatting op basis van visuele inspectie en beschikbare (bouwkundige) informatie; en dienen uitsluitend ter indicatie en mogen niet worden gebruikt als maatstaf voor heffing. Er kan geen enkele juridische waarde aan worden ontleend, noch vormt deze informatie enige basis voor aansprakelijkheid of schadeclaims.</p>

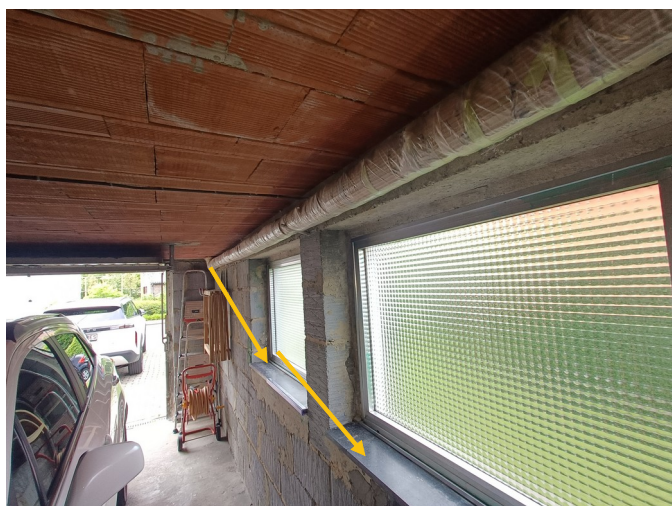
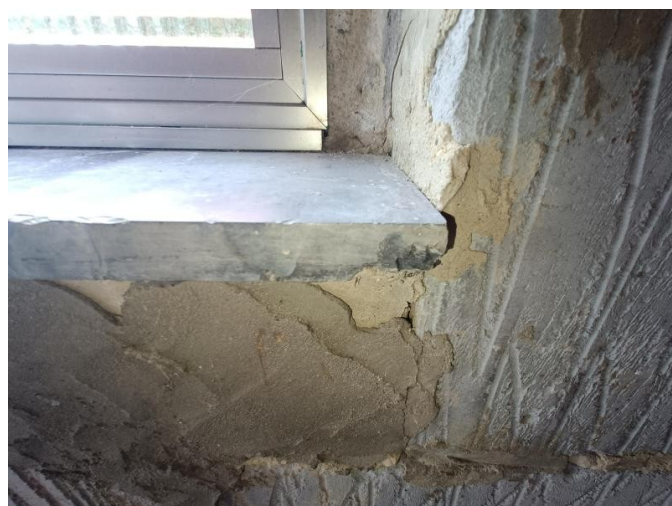
Beschrijving	Vensterbanken in de garage
Omgeving	Binnen
Primaire drager	Wandopening verticaal (raam, deur, ...)
Bindmiddel van materiaal	Cement
Gebondenheid op basis van bindmiddel	Hecht
Hoeveelheid (oppervlakte - dikte - aantal)	• 0,50 m ² - 2,00 cm - 4 stuks
Totaal volume	0,04 m ³
Identificatiemethode	Een monstername door de asbestdeskundige met laboanalyse door een asbestlabo.
Destructieve handeling voor identificatie	Nee
Opmerking	<p>Vensterbanken gesitueerd in de garage. Er werd een monster genomen aan een beschadiging.</p> <p>De vermelde oppervlakten, hoeveelheden, lengtes, volumes, maten en gewichten vormen een loutere schatting op basis van visuele inspectie en beschikbare (bouwkundige) informatie; en dienen uitsluitend ter indicatie en mogen niet worden gebruikt als maatstaf voor heffing. Er kan geen enkele juridische waarde aan worden ontleend, noch vormt deze informatie enige basis voor aansprakelijkheid of schadeclaims.</p>

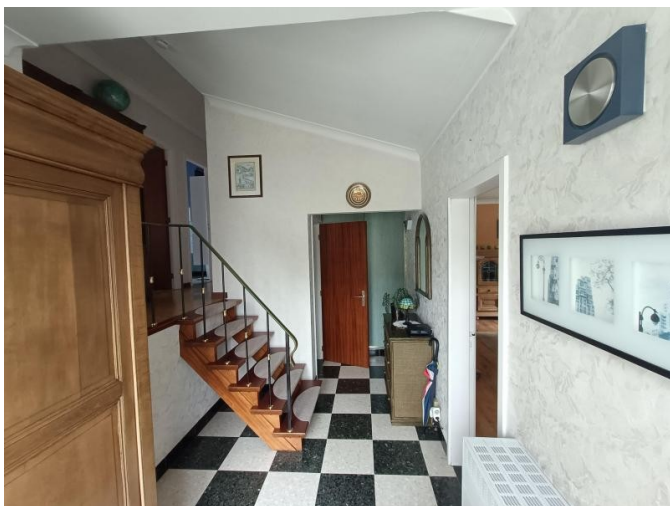
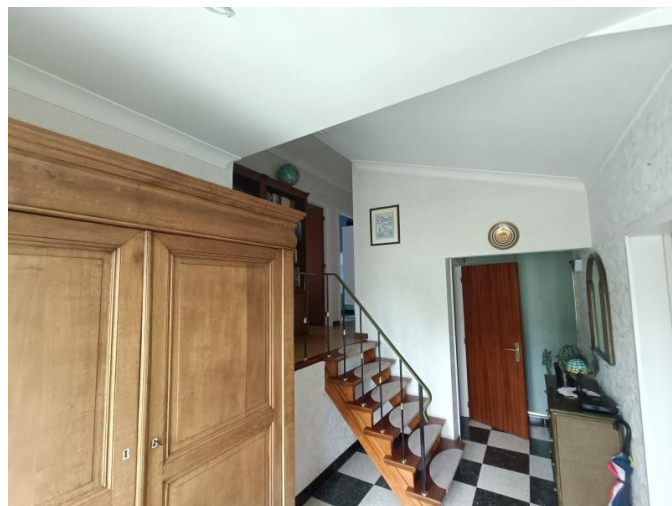
Beschrijving	Pleisterwerk van de plafonds
Omgeving	Binnen
Primaire drager	Plafond
Bindmiddel van materiaal	Gips - kalk
Gebondenheid op basis van bindmiddel	Niet-hechtgebonden
Hoeveelheid (oppervlakte - dikte - aantal)	• 4,00 m ² - 1,00 cm - 1 stuk
Totaal volume	0,04 m ³
Identificatiemethode	Een monstername door de asbestdeskundige met laboanalyse door een asbestlabo.
Destructieve handeling voor identificatie	Nee
Opmerking	<p>Plafondafwerking bestaande uit gips-kalk-mortel (pleisterwerk) onderworpen aan een verplichte monstername, aanwezig in verschillende ruimtes. Het inspectieprotocol schrijft voor om een 1 representatief mengmonster te nemen van het pleisterwerk aan plafonds of vergelijkbare dragers van de volgende ruimtes: bestaande uit monsternamepunten in een individuele ruimte, een natte ruimte, een stookplaats en een trappenhal; (indien aanwezig en van toepassing).</p> <p>Monsternamelocaties: inkomhal/traphal GLV. De natte zones en stookruimte (garage) hebben geen waarneembaar plafondpleisterwerk.</p> <p>De vermelde oppervlakten, hoeveelheden, lengtes, volumes, maten en gewichten vormen een loutere schatting op basis van visuele inspectie en beschikbare (bouwkundige) informatie; en dienen uitsluitend ter indicatie en mogen niet worden gebruikt als maatstaf voor heffing. Er kan geen enkele juridische waarde aan worden ontleend, noch vormt deze informatie enige basis voor aansprakelijkheid of schadeclaims.</p>

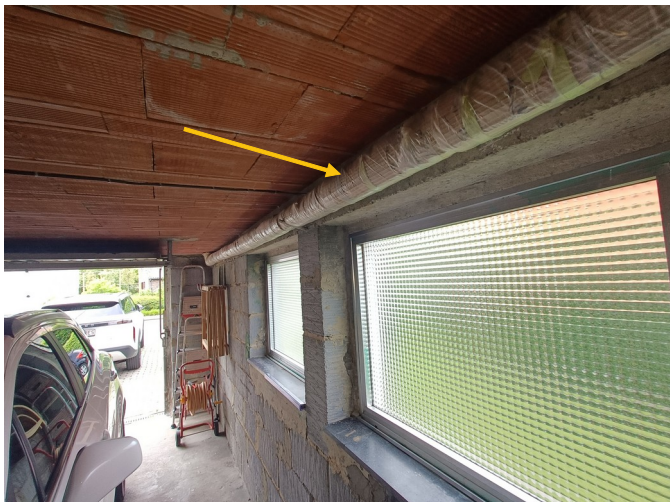
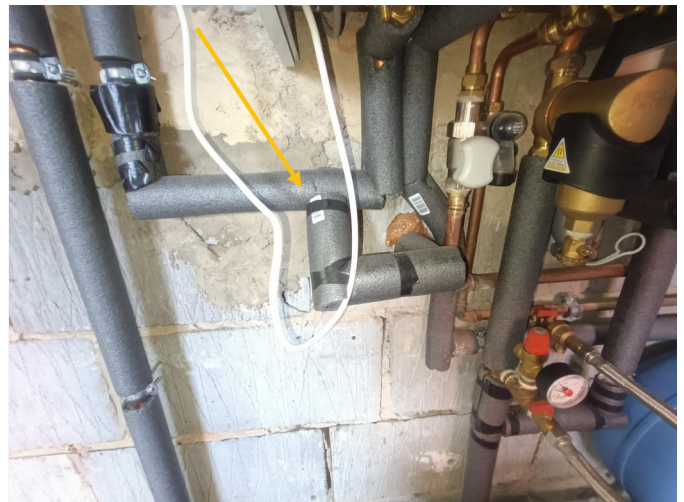
Beschrijving	Notitie	Terug te vinden op plannen
Fiche 20: Leidingisolatie	De waarneembare leidingisolatie is deels uitgevoerd in kunststof/isolatieschuim en deels in minerale wol, karton en plasticfolie.	Plan 1.1: A1 - Garage - kruipkelder
Fiche 21: CV-ketel Vaillant	In de keuken bevindt zich een Vaillant ecoTEC plus VCW 296/5-5 cv-ketel (gas). Het identificatieplaatje vermeldt s/n 21210600100218433100008325N9. Het fabricagejaar is 2021.	Plan 1.1: A1 - Garage - kruipkelder

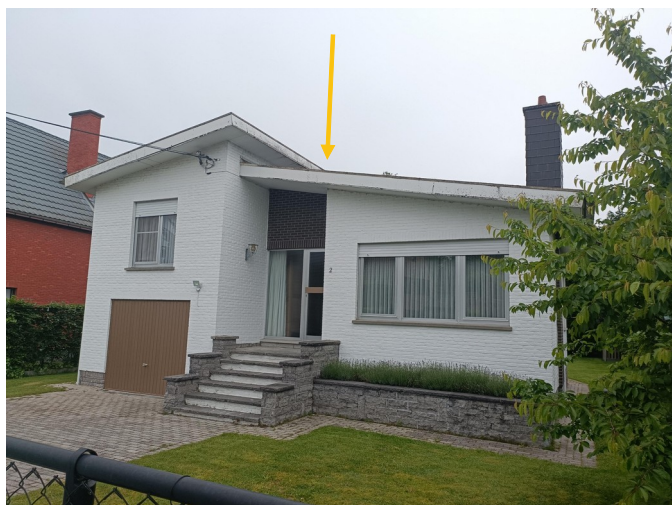
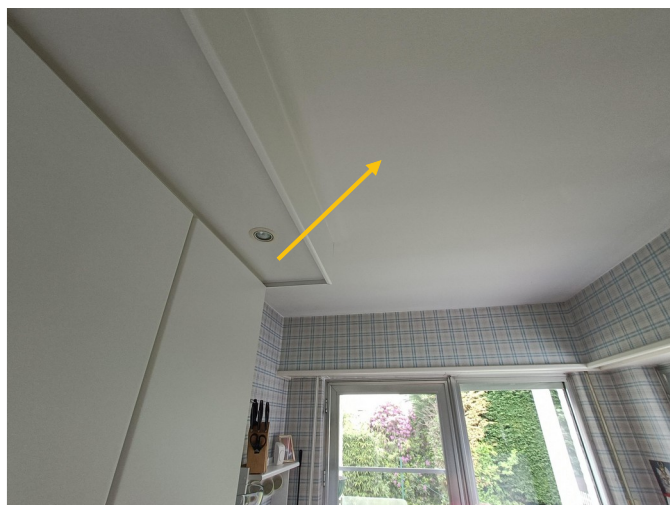
Beschrijving	Notitie	Terug te vinden op plannen
Fiche 22: Onderdak niet waarneembaar	Het onderdak (indien aanwezig) is langs de binnen- en buitenzijde volledig afgeschermd. Op dit moment is het niet mogelijk om het onderdak (indien aanwezig) te onderzoeken binnen de scope van het onderzoek. Een volledige beoordeling van het asbesthoudend karakter van dit schildeel is enkel mogelijk mits uitbreiding naar aanvullend/destructief onderzoek (optioneel).	Plan 1.3: A1 - Daken
