# Asbestinventarisatetest

Droogveldstraat 98, 2880 Bornem

Attestnummer : 20231024-000312.000

**Niet-asbestveilig**

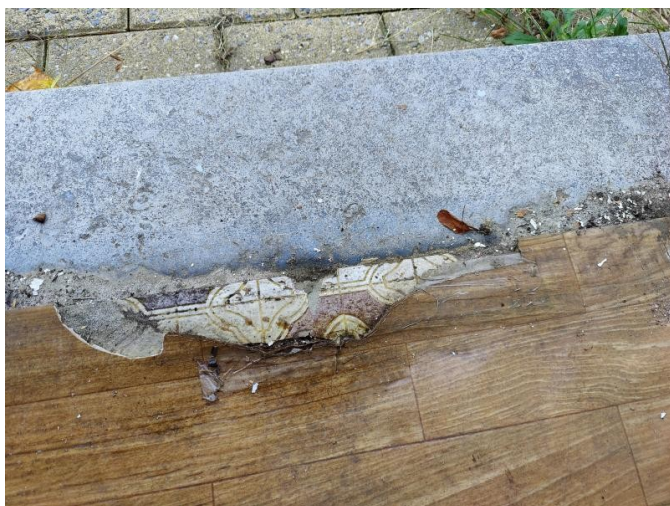
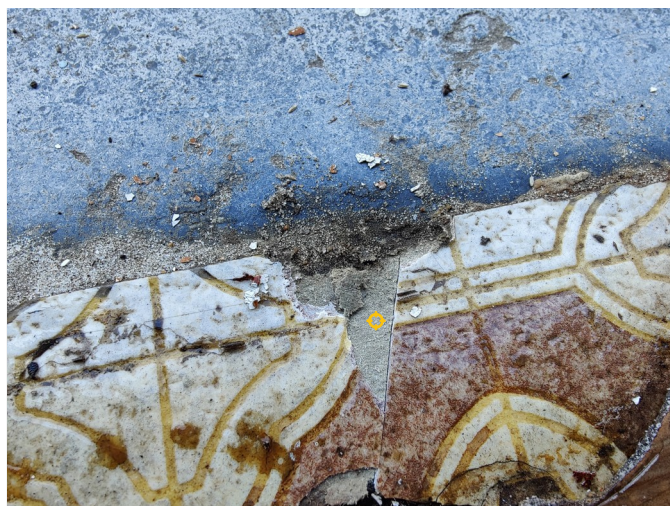
| Eindbeoordeling materiaalisico | Verhoogd materiaalisico en/of verhoogde kans op vezelvrijgave |

| Gebondenheid | Categorie 2: niet-hechtgebonden met matrix |
| Asbestsoort (vezeltype) | Alleen chrysotiel |
| Asbestconcentratie | Hoog ( $\geq 50\%$ ) |
| Toestand van het materiaal | Matig beschadigd, matig verweerd |

| # | Type | Referentie | Resultaat |
|---|---|---|---|
| 1.1 | Puntmonster | MM05 | Chrysotiel |

| Beschrijving | vloerzeil 2 (onder 1) |

| <b>Opmerking</b> | Hoeveelheid onbekend. Ligt onder vloerzeil 1. |

- Verwijder dit asbestmateriaal zo snel mogelijk. Volg de toestand goed op.

- Hermetische zone (erkend asbestverwijderaar)  
Voor meer info zie <https://ovam.vlaanderen.be/wie-mag-wat-verwijderen>

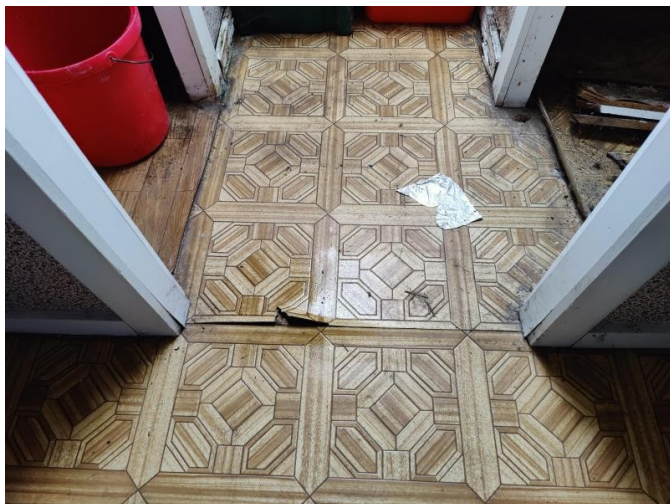
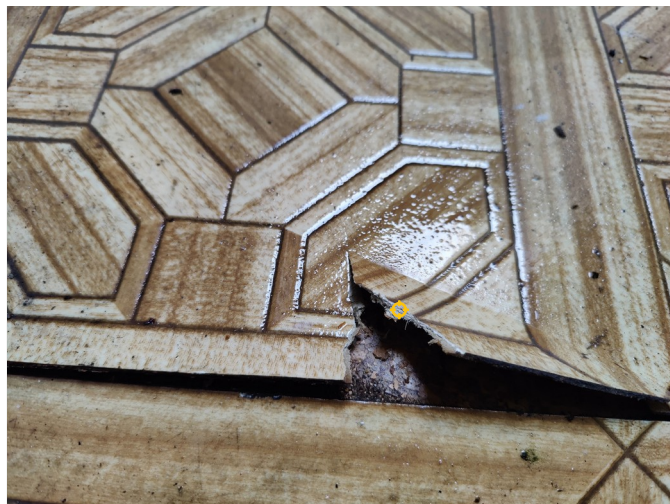
| Eindbeoordeling materiaalrisico | Verhoogd materiaalrisico en/of verhoogde kans op vezelvrijgave |

| Gebondenheid | Categorie 2: niet-hechtgebonden met matrix |
| Asbestsoort (vezeltype) | Alleen chrysotiel |
| Asbestconcentratie | Hoog ( $\geq 50\%$ ) |
| Toestand van het materiaal | Matig beschadigd, matig verweerd |

| # | Type | Referentie | Resultaat |
|---|---|---|---|
| 2.1 | Puntmonster | MM08 | Chrysotiel |

| Beschrijving | vloerzeil 5 |

- Verwijder dit asbestmateriaal zo snel mogelijk. Volg de toestand goed op.

- Hermetische zone (erkend asbestverwijderaar)  
Voor meer info zie <https://ovam.vlaanderen.be/wie-mag-wat-verwijderen>

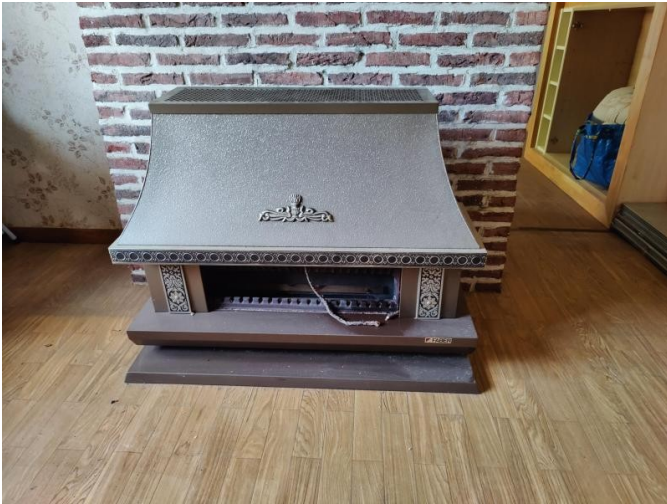
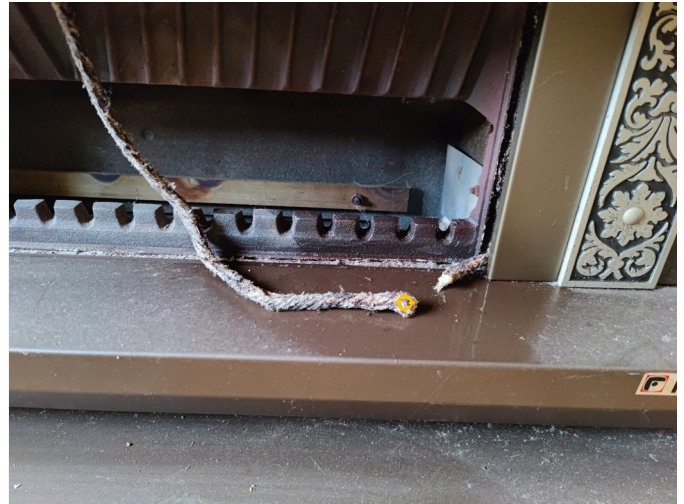
| Eindbeoordeling materiaalrisico | Verhoogd materiaalrisico en/of verhoogde kans op vezelvrijgave |

| Gebondenheid | Categorie 3: niet-hechtgebonden met weinig of geen matrix |
| Asbestsoort (vezeltype) | Alleen chrysotiel |
| Asbestconcentratie | Hoog ( $\geq 50\%$ ) |
| Toestand van het materiaal | Zwaar beschadigd, zwaar verweerd |

| # | Type | Referentie | Resultaat |
|---|---|---|---|
| 3.1 | Puntmonster | MM03 | Chrysotiel |

| Beschrijving | koord |

- Verwijder dit asbestmateriaal zo snel mogelijk. Volg de toestand goed op.

- Eenvoudige handelingen: mag via doe-het-zelf of door werknemer(s) met opleidingsattest eenvoudige handelingen  
Voor meer info zie <https://ovam.vlaanderen.be/wie-mag-wat-verwijderen>

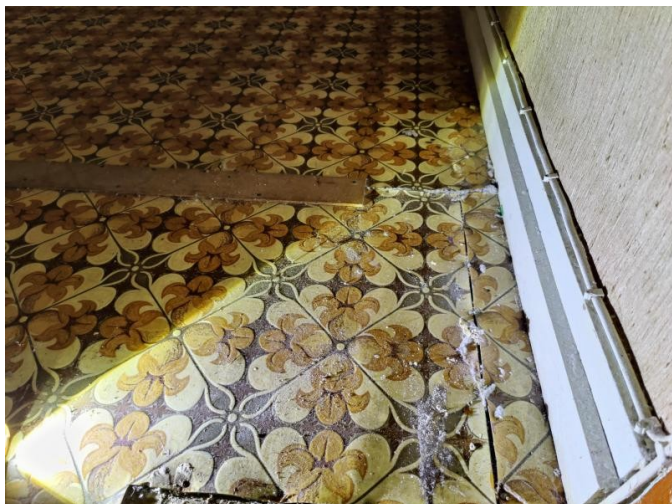
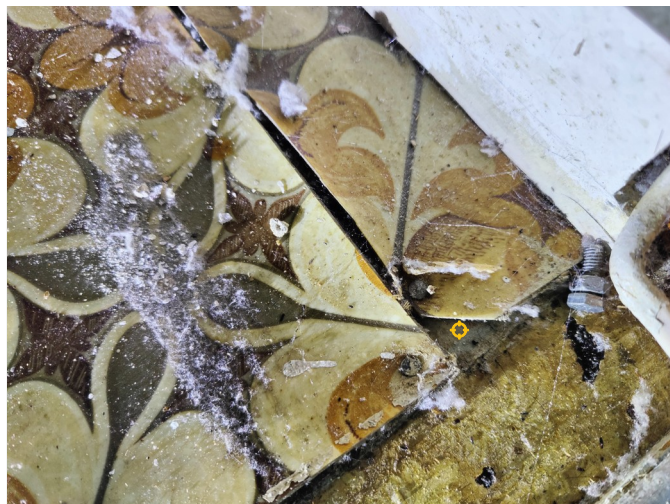
| Eindbeoordeling materiaalarisico | Verhoogd materiaalarisico en/of verhoogde kans op vezelvrijgave |

| Gebondenheid | Categorie 2: niet-hechtgebonden met matrix |
| Asbestsoort (vezeltype) | Alleen chrysotiel |
| Asbestconcentratie | Hoog ( $\geq 50\%$ ) |
| Toestand van het materiaal | Matig beschadigd, matig verweerd |

| # | Type | Referentie | Resultaat |
|---|---|---|---|
| 4.1 | Puntmonster | MM06 | Chrysotiel |

| Beschrijving | vloerzeil 3 |

- Verwijder dit asbestmateriaal zo snel mogelijk. Volg de toestand goed op.

- Hermetische zone (erkend asbestverwijderaar)  
Voor meer info zie <https://ovam.vlaanderen.be/wie-mag-wat-verwijderen>

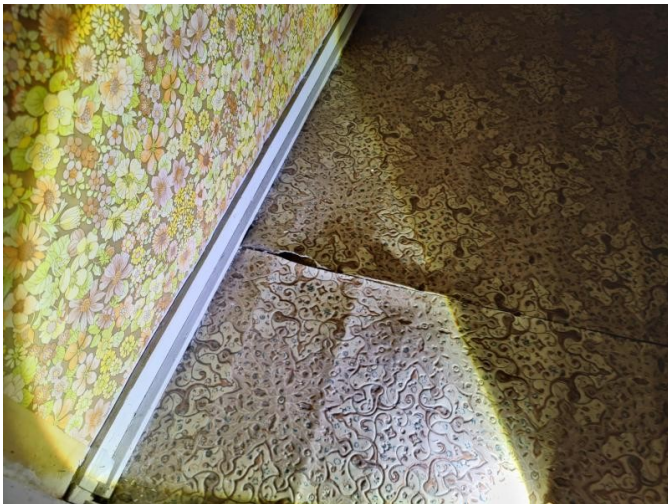
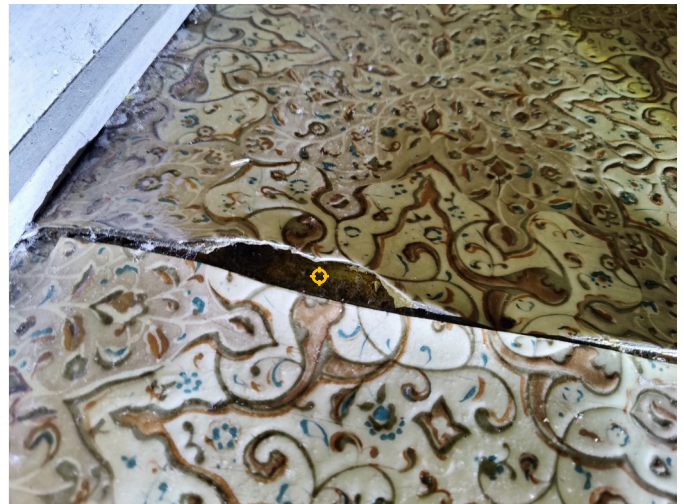
| Eindbeoordeling materiaalrisico | Verhoogd materiaalrisico en/of verhoogde kans op vezelvrijgave |

| Gebondenheid | Categorie 2: niet-hechtgebonden met matrix |
| Asbestsoort (vezeltype) | Alleen chrysotiel |
| Asbestconcentratie | Hoog ( $\geq 50\%$ ) |
| Toestand van het materiaal | Matig beschadigd, matig verweerd |

| # | Type | Referentie | Resultaat |
|---|---|---|---|
| 5.1 | Puntmonster | MM10 | Chrysotiel |

| Beschrijving | vloerzeil 7 |

- Verwijder dit asbestmateriaal zo snel mogelijk. Volg de toestand goed op.

- Hermetische zone (erkend asbestverwijderaar)  
Voor meer info zie <https://ovam.vlaanderen.be/wie-mag-wat-verwijderen>

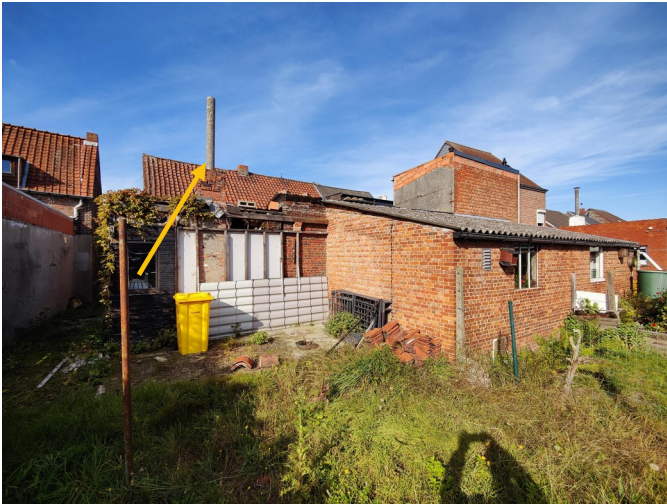
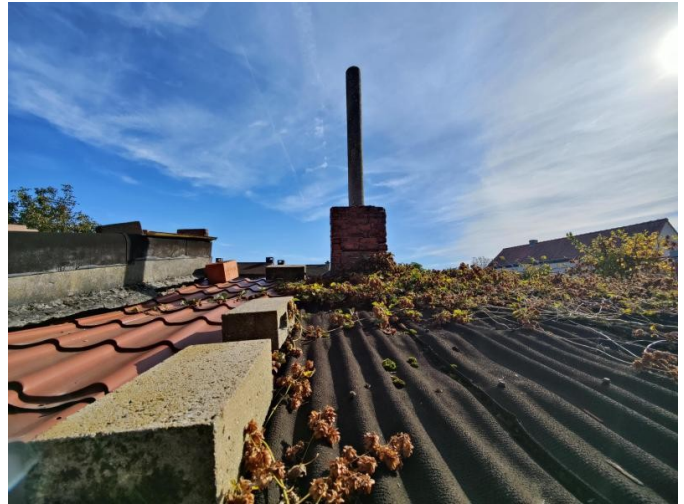
| Eindbeoordeling materiaalisico | Laag materiaalisico en/of verlaagde kans op vezelvrijgave |

| Gebondenheid | Categorie 1: hechtgebonden in oorsprong |
| Asbestsoort (vezeltype) | Crocidoliet aanwezig |
| Asbestconcentratie | Laag (< 50%) |
| Toestand van het materiaal | Licht beschadigd, licht verweerd. Intact materiaal type Pical – asbestboard of categorie III 'gebondenheid' |

| Beschrijving | schouw |

- Zorg voor een veilig beheer en verwijder dit asbestmateriaal wanneer het bij werken eenvoudig bereikbaar wordt. Controleer de toestand jaarlijks op wijzigingen.

- Eenvoudige handelingen: mag via doe-het-zelf of door werknemer(s) met opleidingsattest eenvoudige handelingen  
Voor meer info zie <https://ovam.vlaanderen.be/wie-mag-wat-verwijderen>

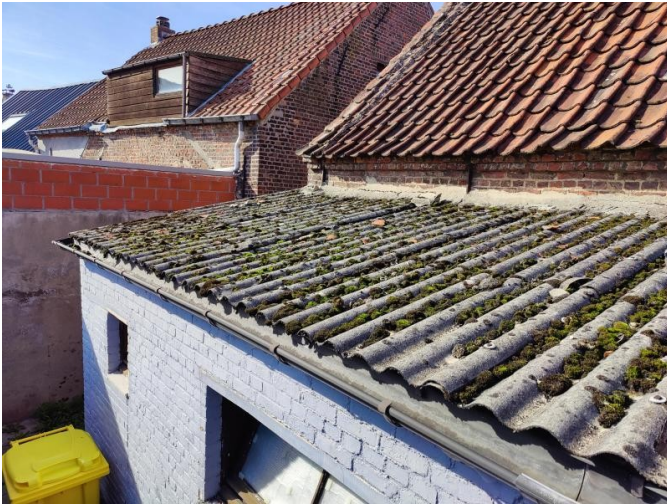
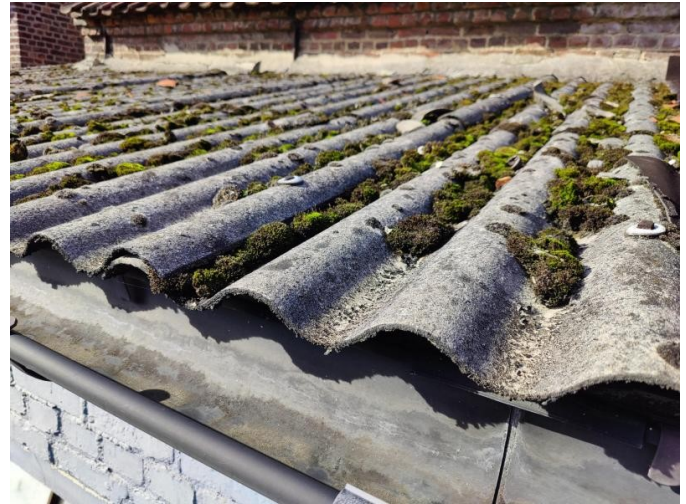
| Eindbeoordeling materiaalrisico | Verhoogd materiaalrisico en/of verhoogde kans op vezelvrijgave |

| Gebondenheid | Categorie 1: hechtgebonden in oorsprong |
| Asbestsoort (vezeltype) | Crocidoliet aanwezig |
| Asbestconcentratie | Laag (< 50%) |
| Toestand van het materiaal | Matig beschadigd, matig verweerd |

| Beschrijving | dak boven keuken/badkamer |
| Asbestmateriaal | Dak- en gevelbekleding - Golfplaat |

- Verwijder dit asbestmateriaal zo snel mogelijk. Volg de toestand goed op.

- Eenvoudige handelingen: mag via doe-het-zelf of door werknemer(s) met opleidingsattest eenvoudige handelingen  
Voor meer info zie <https://ovam.vlaanderen.be/wie-mag-wat-verwijderen>
