# Asbestinventarisatetest

Alsebergsesteenweg 598, 1653 Beersel

Attestnummer : **20260326-000294.000**

Uitgegeven op : **26.03.2026**

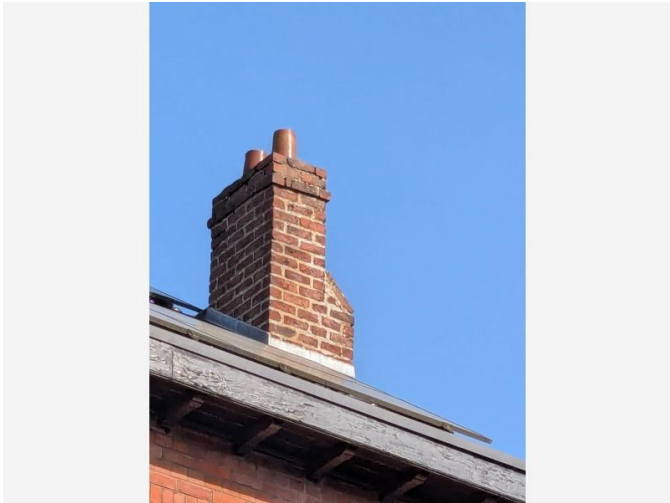
*Situeringsfoto*

**Reden:** Het te onderzoeken materiaal situeert zich hoger dan 3,50 m te rekenen vanaf een veilige ondergrond

**Uitleg van de asbestdeskundige:** De schouw bevat binnenin mogelijk een asbestcement rookgaskanaal. Laat dit onderzoeken bij eventuele werken.

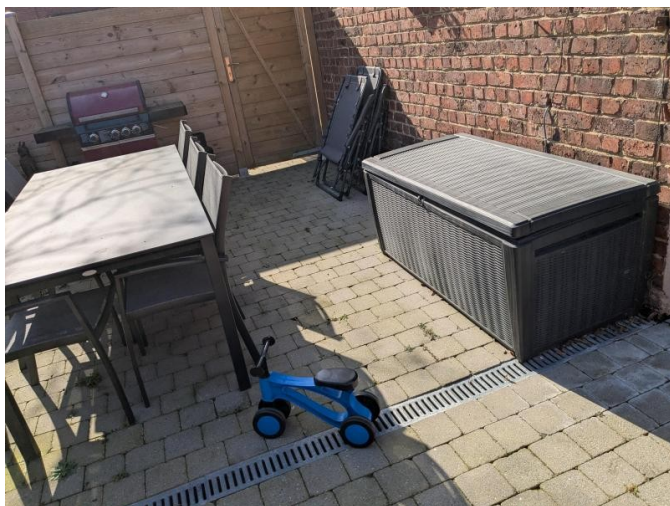
*Situeringsfoto*

**Reden:** Deksel kan niet geopend worden

**Uitleg van de asbestdeskundige:** Sommige putdeksels kunnen niet (op een eenvoudige) manier geopend worden. Er bevinden zich mogelijk asbesthoudende buizen in de controleputten. Bij werken, laat dit onderzoeken.

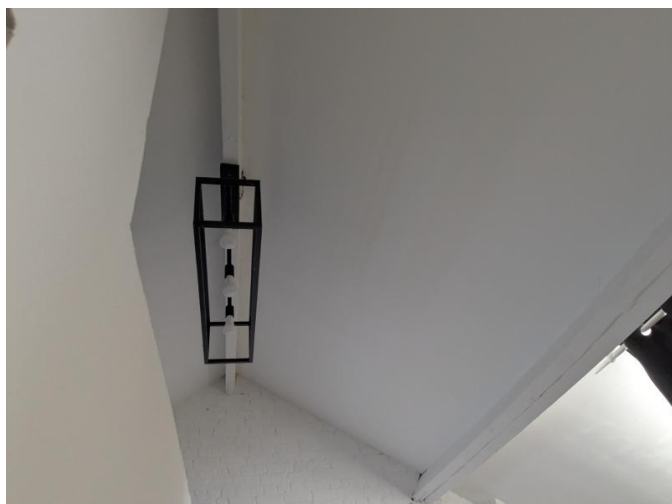
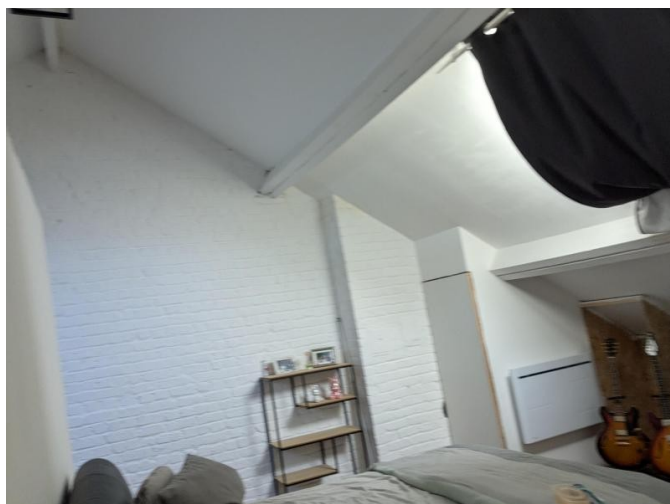
## Fiche 3: Plafonds en muren bestaande uit voorzetpanelen

Sommige plafonds en muren werden afgewerkt met niet-asbestverdachte voorzetpanelen die inspectie van de bedekte structuur (opbouw, pleisterwerk) verhinderen.

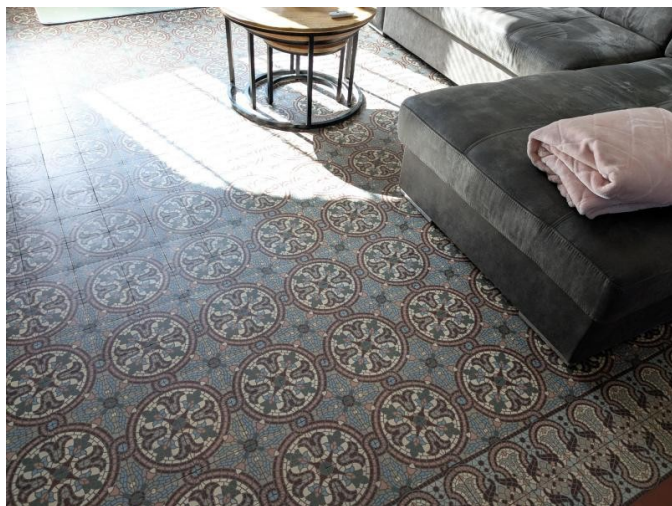
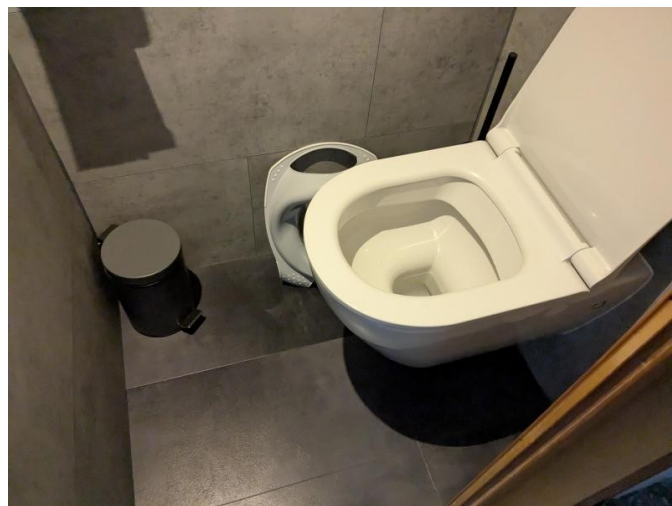
Binnenwanden en vloeren afgewerkt met een intacte laag faiencetegels zonder zichtbare beschadigingen. Inspectie van de onderliggende lijmlaag is niet mogelijk zonder uitbreiding naar een destructief onderzoek.

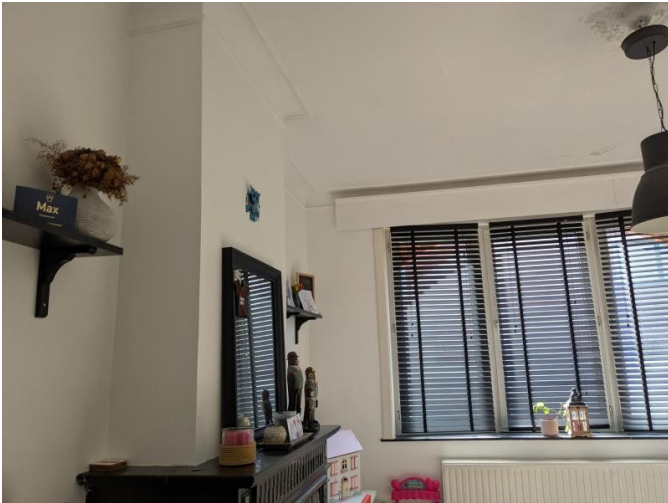
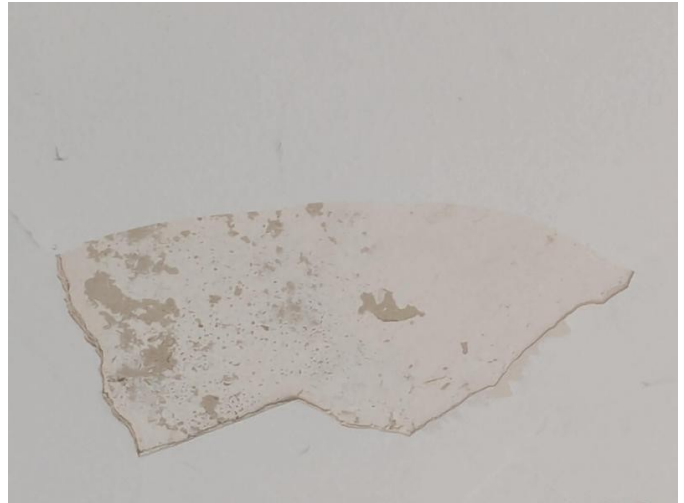
## Fiche 5: Pleisterwerk binnenwanden

Geen asbest

| # | Type | Referentie | Resultaat |
|---|---|---|---|
| 5.1 | Mengmonster | 9281513 | Geen asbest |

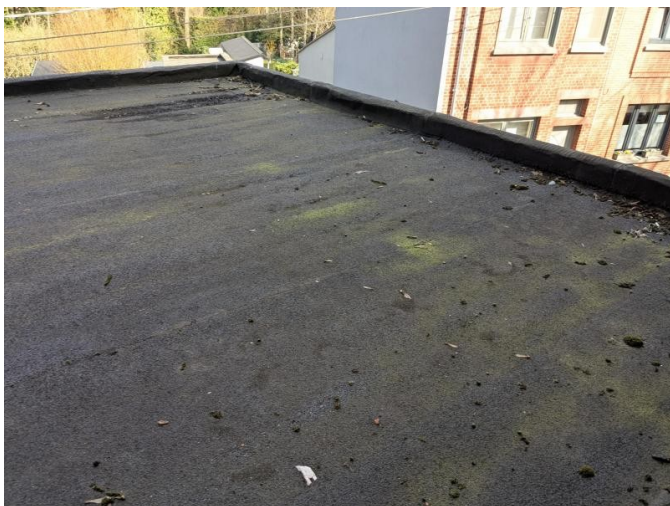
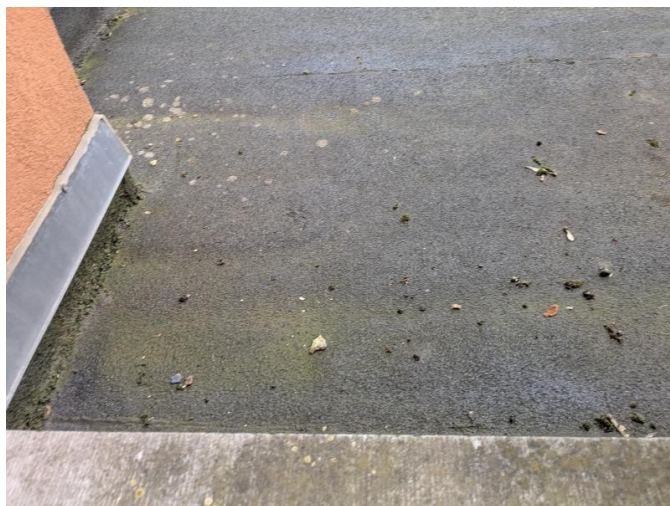
## Fiche 6: Roofing plat dak

Geen asbest

| # | Type | Referentie | Resultaat |
|---|---|---|---|
| 6.1 | Puntmonster | 9281515 | Geen asbest |

| Opmerking | <p>Staalname tot op de eventuele onderliggende lagen is niet mogelijk zonder uitbreiding naar een destructief onderzoek.</p> <p>De hoeveelheid is een schatting.</p> |

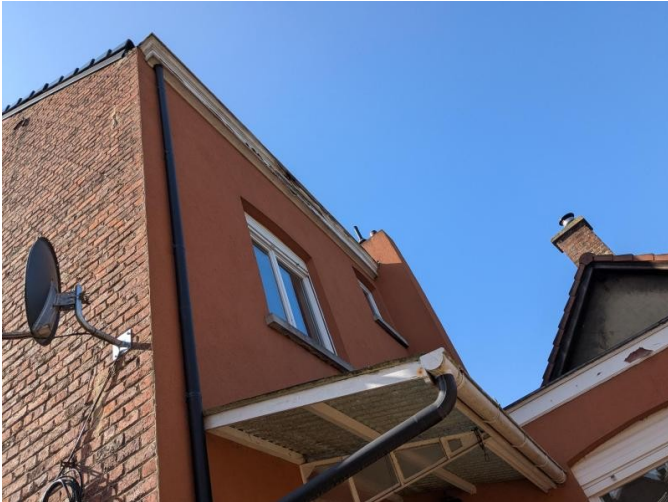
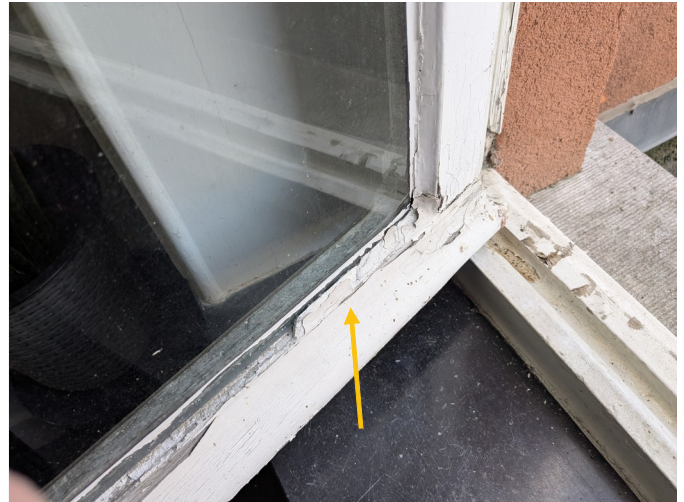
## Fiche 7: Mastiek houten ramen enkel glas verdiep achteraan

Geen asbest

| # | Type | Referentie | Resultaat |
|---|---|---|---|
| 7.1 | Puntmonster | 9281514 | Geen asbest |

| Opmerking | <p>De hoeveelheid is een schatting. Hieraan kunnen evenwel geen rechten worden ontleend.</p> <p>Achterzittend kan nog wel asbest-verdachte kit aanwezig zijn.</p> |

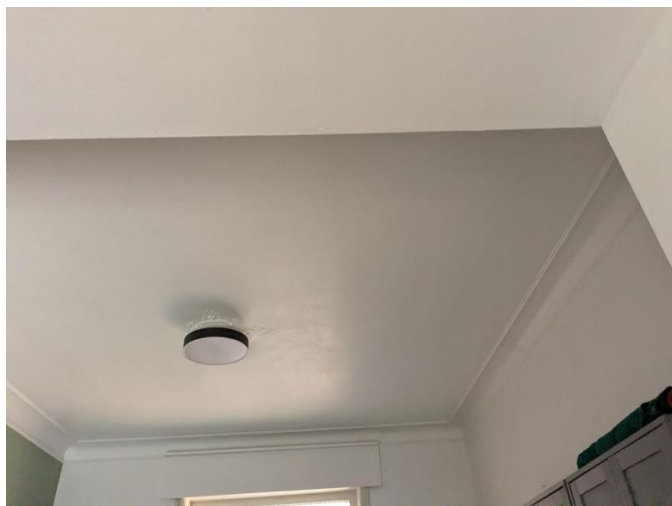
## Fiche 8: Pleisterwerk plafonds

Geen asbest

| # | Type | Referentie | Resultaat |
|---|---|---|---|
| 8.1 | Mengmonster | 9281517 | Geen asbest |

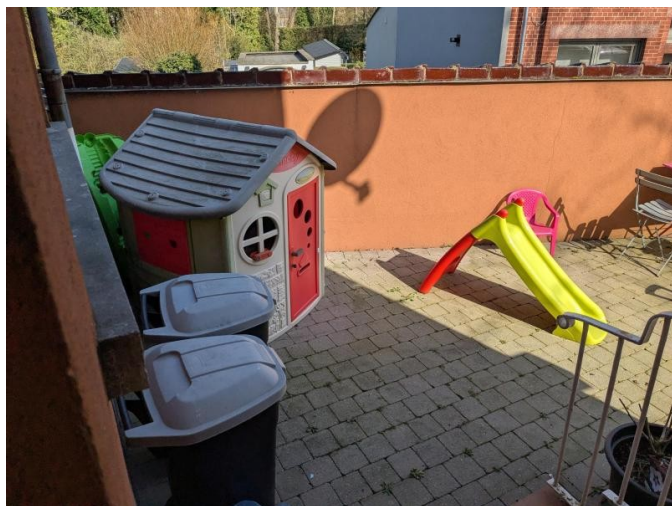
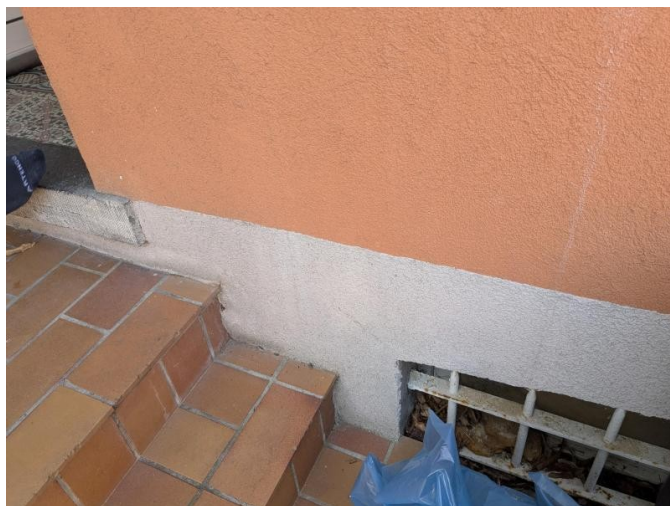
Geen asbest

| # | Type | Referentie | Resultaat |
|---|---|---|---|
| 9.1 | Puntmonster | 9281516 | Geen asbest |

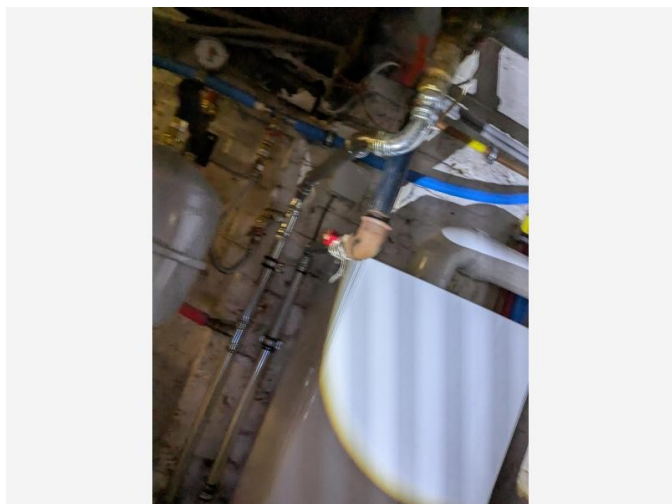
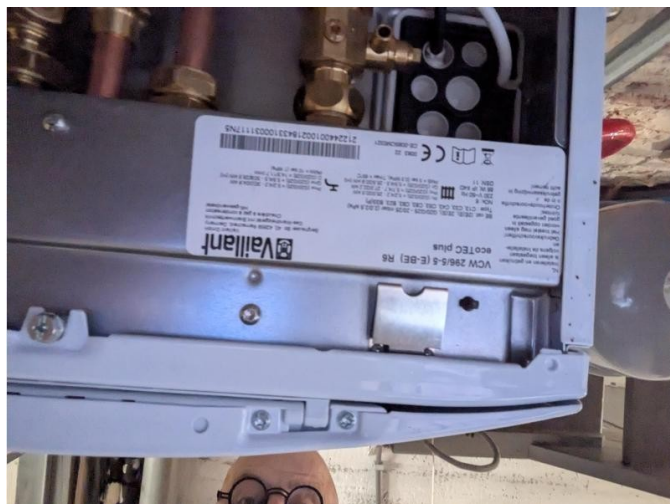
### Fiche 10: CV-ketel (niet verdacht) 2022

| Beschrijving | Notitie | Terug te vinden op plannen |
|---|---|---|
| Fiche 10: CV-ketel (niet verdacht) 2022 | De CV-ketel (dichtingen, isolerend materiaal) is niet asbestverdacht. | Plan 1.4: kelderplan |

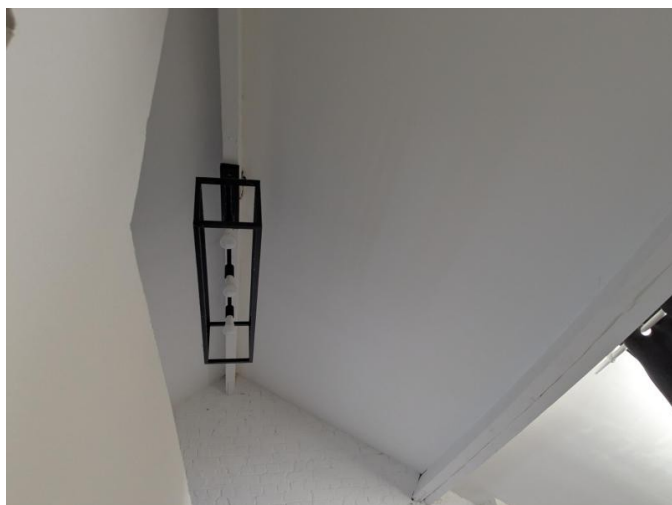
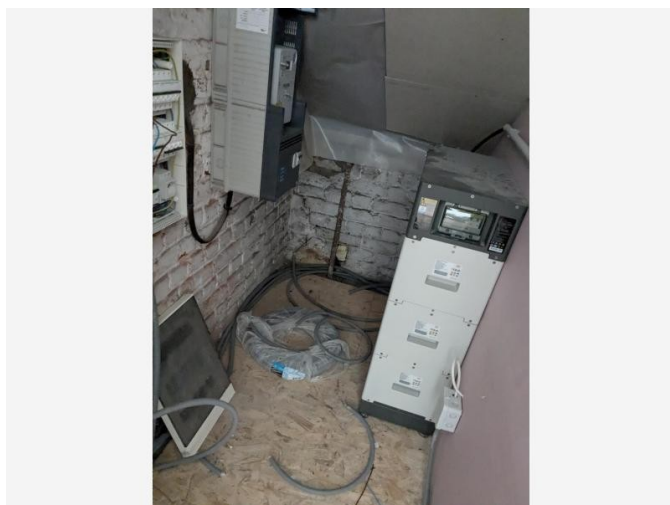
### Fiche 11: Geen asbestverdacht onderdak aangetroffen

| Beschrijving | Notitie | Terug te vinden op plannen |
|---|---|---|
| Fiche 11: Geen asbestverdacht onderdak aangetroffen | Het onderdak is vernieuwd en bevat geen asbest. | Plan 1.3: luchtfoto daken |
