# Asbestinventarisatetest

Egied De Jonghestraat 140, 2880 Bornem

Attestnummer : 20260123-000375.000

Uitgegeven op : 23.01.2026

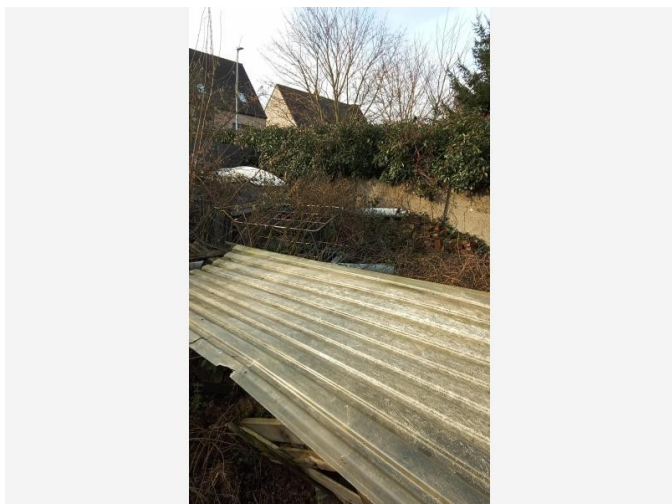
**Reden:** Er is geen volledige risicobeoordeling mogelijk

**Uitleg van de asbestdeskundige:** bouw afval allerhanden, niet te sorteren om korte termijn

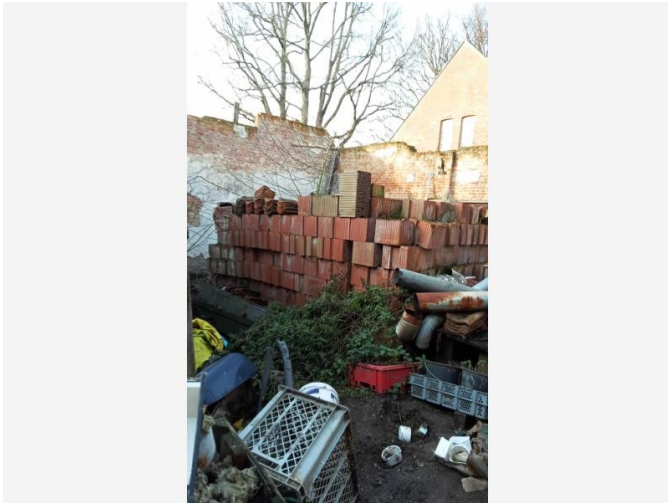
**Reden:** Het onderzoek kan niet uitgevoerd worden binnen de bepalingen van de Welzijnswet

**Uitleg van de asbestdeskundige:** is eerder ingestort, en is nu een bouwval vol bouw materiaal, struikgevaar en verder instortingsgevaar is reeel

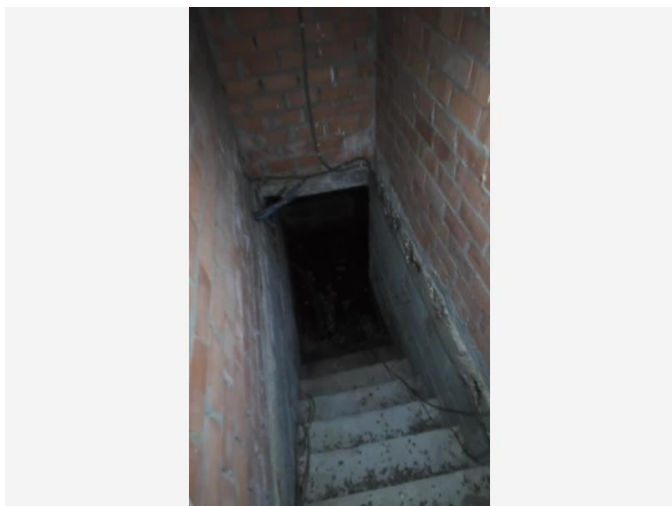
**Reden:** Het onderzoek kan niet uitgevoerd worden binnen de bepalingen van de Welzijnswet

**Uitleg van de asbestdeskundige:** is niet leeg te pompen volgens eigenaar

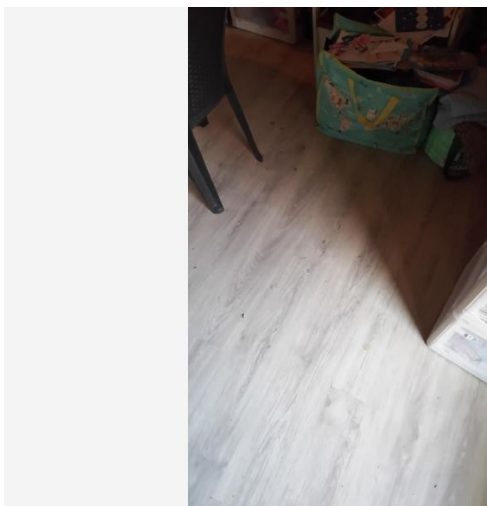
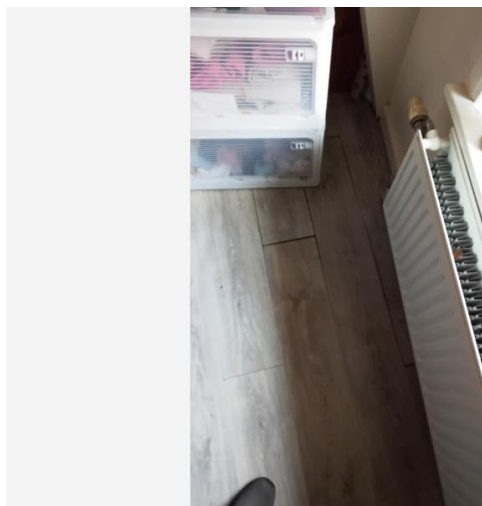
hout-achtig en bevat geen asbest

Deskundige kan echter geen uitspraak doen over onderliggende vloerlagen

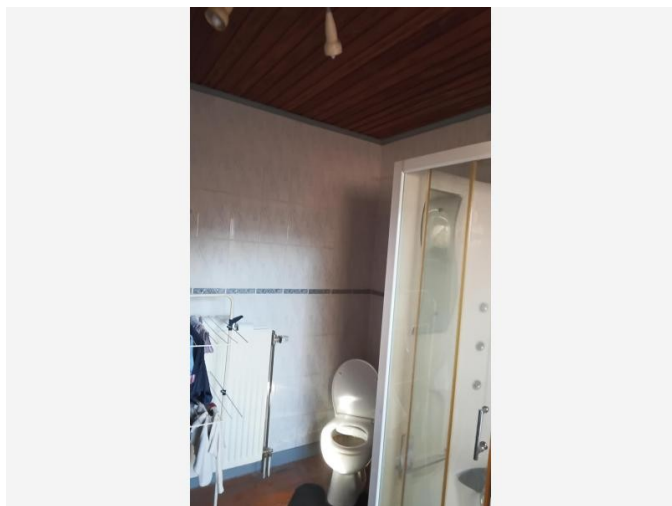
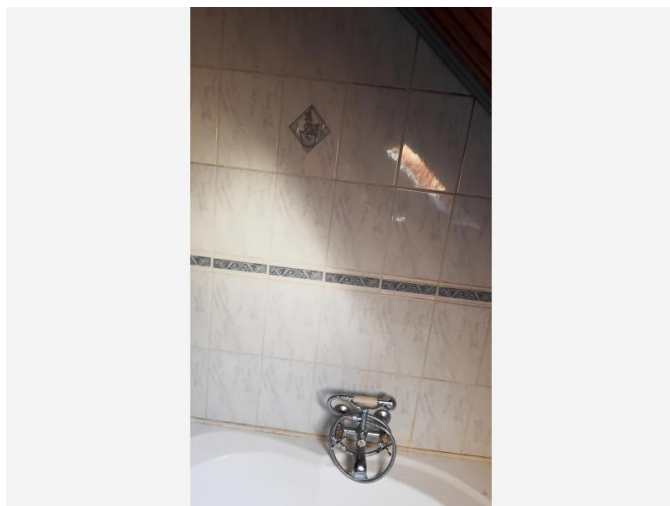
allicht lijm achter deze tegels , niet te bemonsteren zonder destructief onderzoek

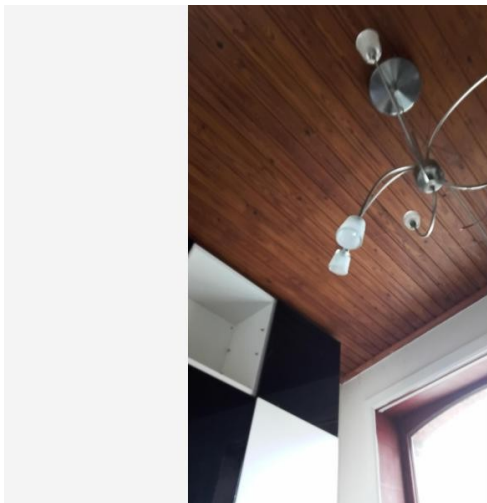
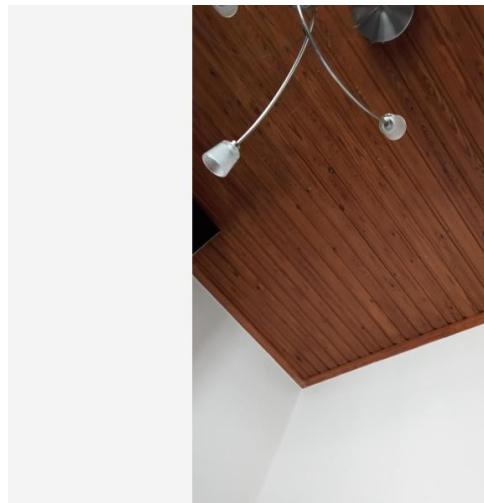
# Fiche 6: vals plafond hout voorkamer wc traphal en cv en eerste verdiep

plafond is "vals" ( hout of pvc )

hout of pvc bevat geen asbest.

maar er kan geen uitspraak worden gedaan over achterliggende ruimte of materialen ( deze zijn niet waarneembaar)

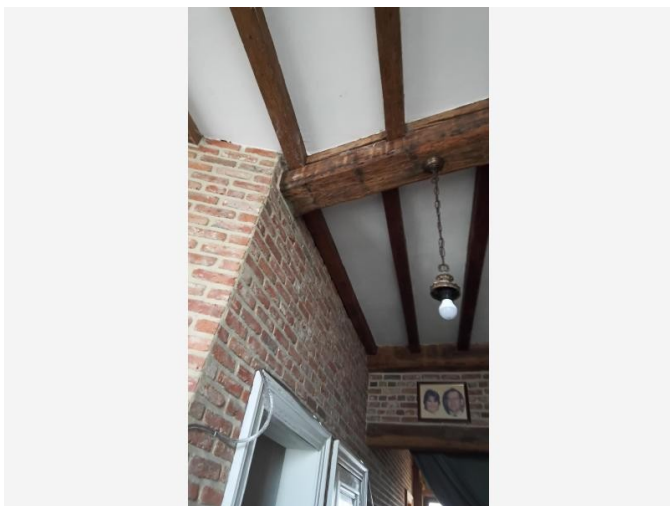
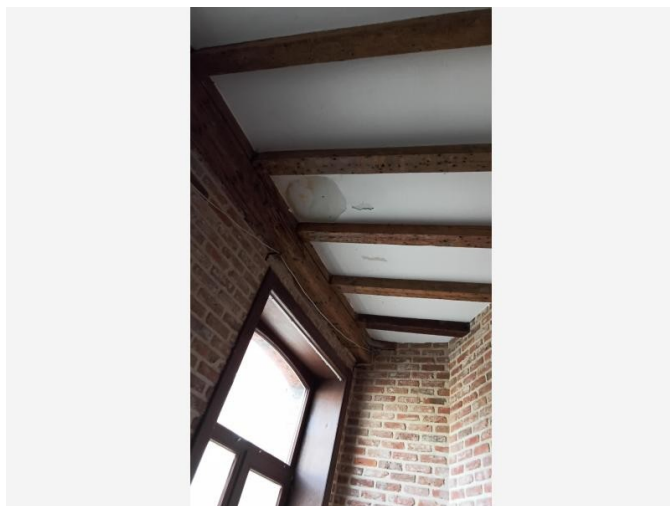
Gipsplaat met nietwaarneembare smeerlagen.

De deskundige kan geen uitspraak doen over onderliggende materialen. Daarvoor is destructief onderzoek nodig.

ook kon er geen afsmeerlaag worden vastgesteld ( alles was geschilderd of behangen)

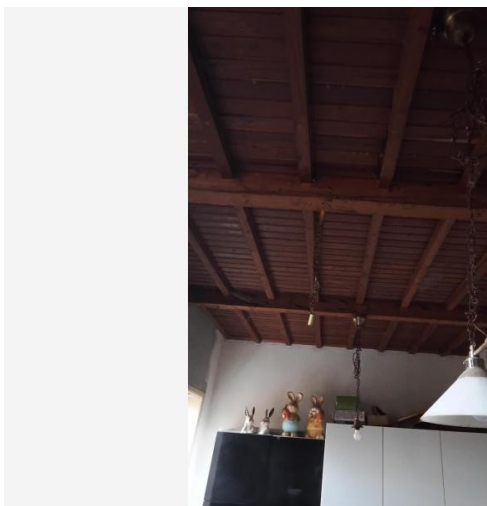
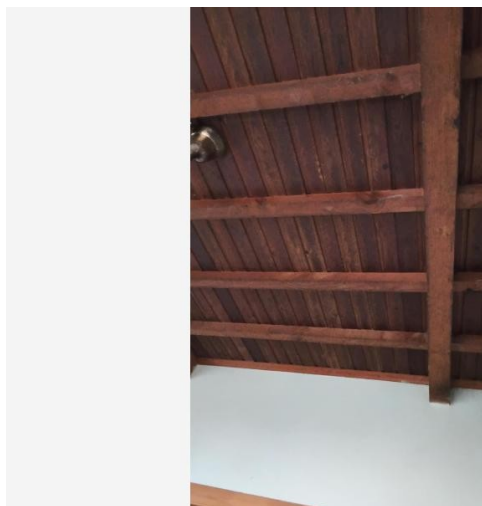
## Fiche 8: Hout plafond in keuken

hout

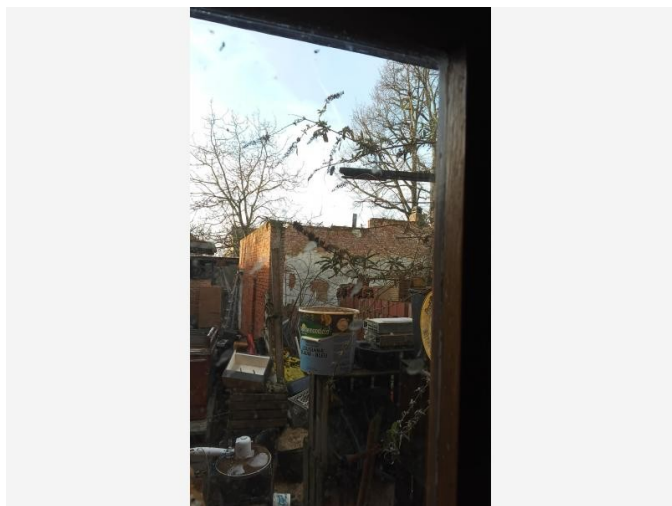
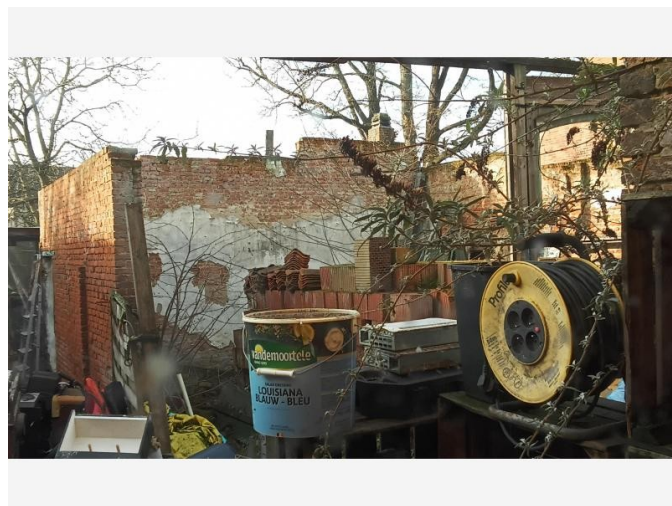
dit is in het verleden ingestort en werd sindsdien als opslag gebruikt

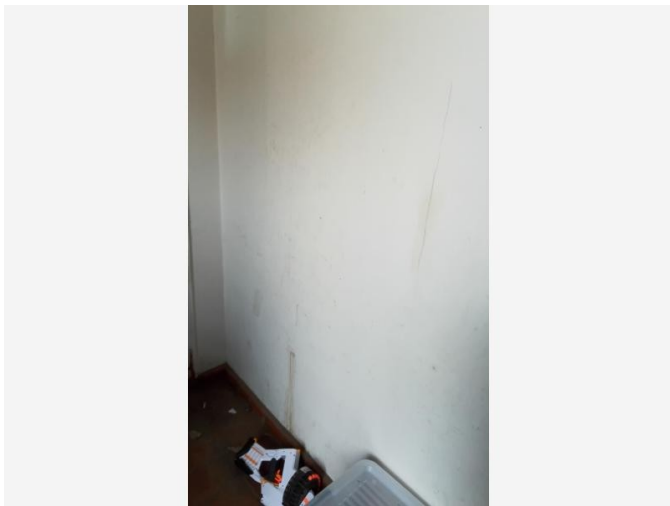
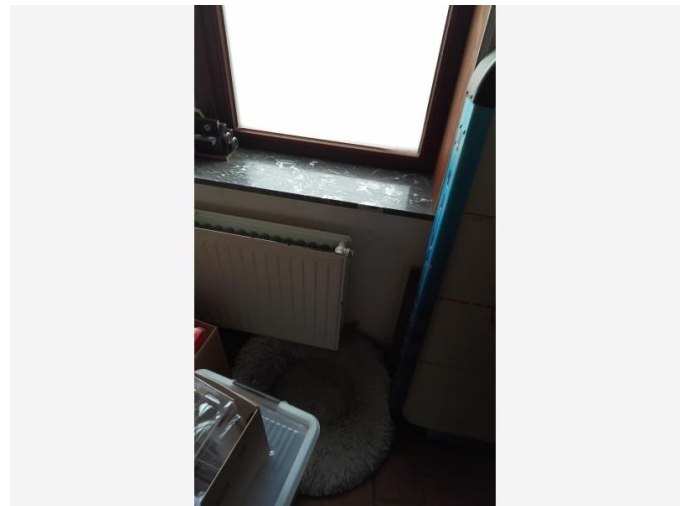
## Fiche 12: pleister op de muren

Geen asbest

#	Type	Referentie	Resultaat
12.1	Mengmonster	pleister mur	Geen asbest
