# Asbestinventarisatetest

Emile Verhaerenstraat 63/2, 2890 Puurs-Sint-Amands

Attestnummer : 20231031-000259.000

## Asbestveilig

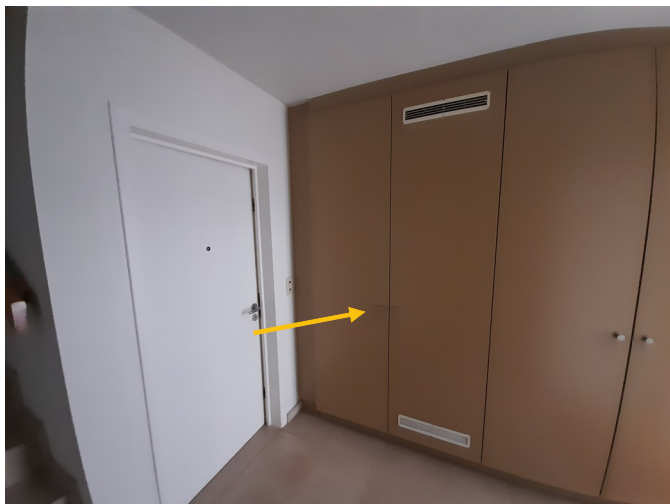
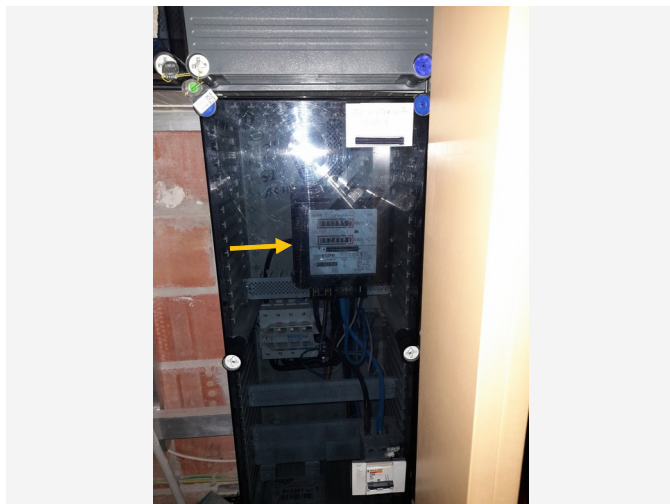
| Eindbeoordeling materiaalarisico | Zeer laag materiaalarisico en/of zeer lage kans op vezelvrijgave |
| Opmerking | De toepassing bevindt zich binnenshuis in een plexi behuizing in een gesloten kast en is onbeschadigd en niet verweerd. |

| Asbestsoort (vezeltype) | Crocidoliet aanwezig |

| Asbestmateriaal | Plaat, paneel, tablet - Type Bakeliet |
| Opmerking | Asbestverdachte elektrische toepassing in Bakeliet (privatieve elektriciteitsmeter) gesitueerd in de centrale inkomhal in een gesloten kast. |

Het asbestmateriaal valt onder de mijlpaal van 2040.

Zorgvuldig beheren

- Zorg voor een veilig beheer en verwijder deze asbesttoepassing bij eerstvolgende geplande renovatiewerken aan het elektriciteitsnet. Controleer de toestand jaarlijks op wijzigingen.

- Eenvoudige handelingen: mag via doe-het-zelf of door werknemer(s) met opleidingsattest eenvoudige handelingen  
De toepassing kan in haar geheel worden verwijderd zonder verhoogd risico op vezelvrijgave op voorwaarde dat de richtlijnen en regelgeving met betrekking tot de verwijdering, opslag, vervoer en correcte afvoer opgevolgd worden (Meer info: <https://ovam.vlaanderen.be/wie-mag-wat-verwijderen>)

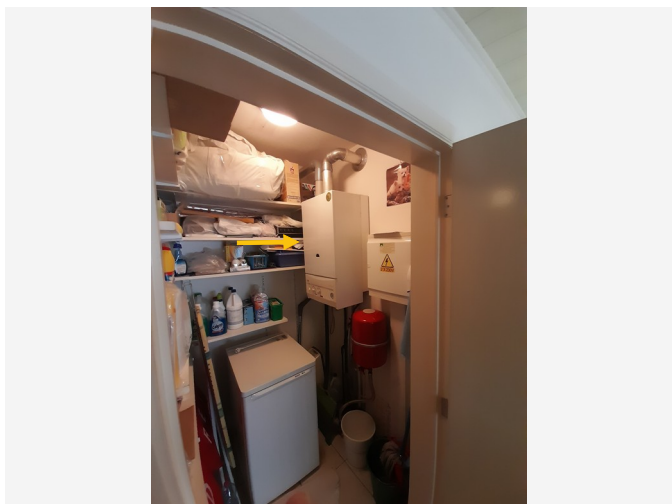
In de cv-ruimte bevindt zich een Radson Classicomfort 23V HR+ cv-ketel (gas). Het identificatieplaatje vermeldt s/n 8605PE3117 met bouwjaar 1998. Geraadpleegde bronnen (IAD, technische fiches, vakliteratuur, ..) tijdens het na-onderzoek vermelden dat deze Radson opwekkers voor ruimteverwarming geen asbesthoudende onderdelen bevatten.

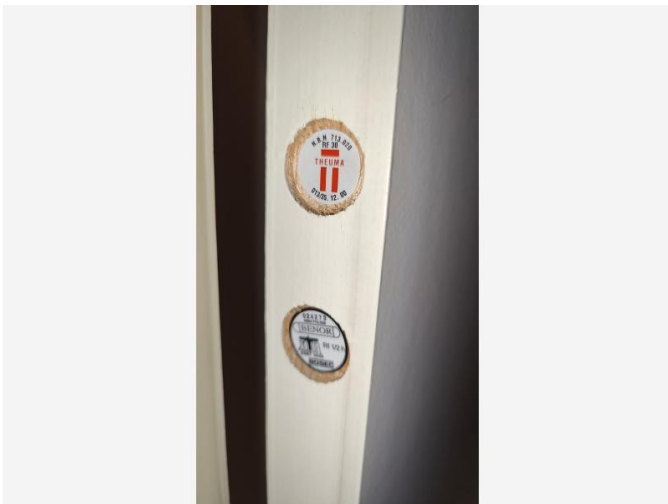
Brandwerende deur gesitueerd als inkomdeur van het appartement en inkomhal. De brandwerende RF30 deur bevat het BENOR / ATG label en is geproduceerd door THEUMA. Geraadpleegde bronnen (IAD, technische fiches, vakliteratuur, ...) tijdens het na-onderzoek vermelden dat Theuma brandwerende deuren geen asbesthoudende onderdelen bevatten. De deur is inwendig uitgevoerd met gips.

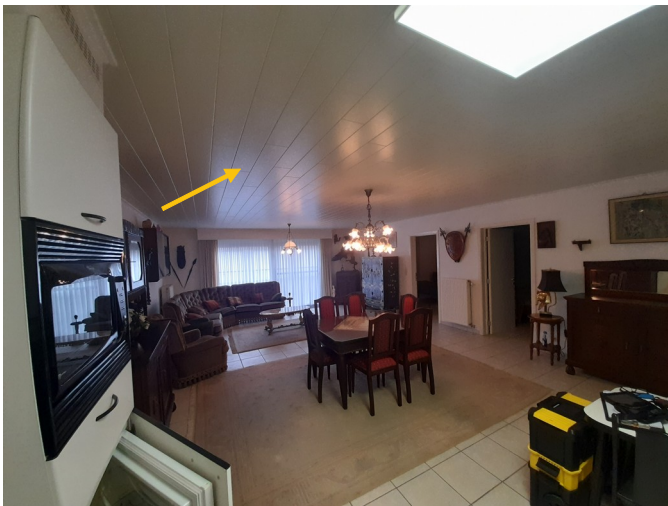
De overige plafonds zijn uitgevoerd in laminaat planchetten.

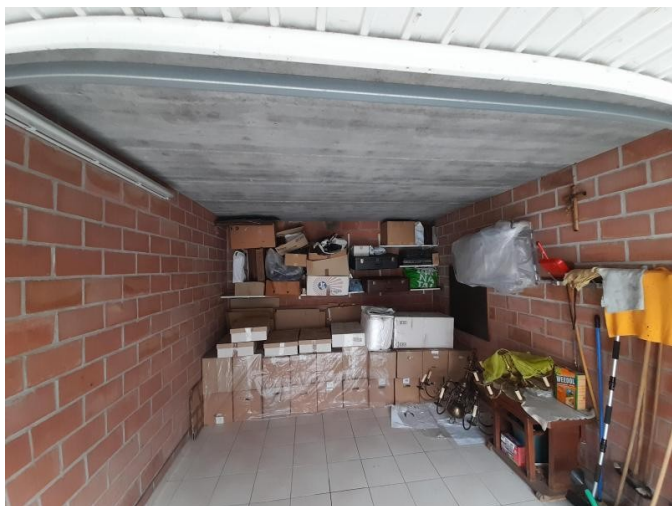
Het is verplicht om alle toegankelijke constructies met risicobouwjaar (TCR) in het inspectiegebied te onderzoeken en te controleren op de aanwezigheid van asbestverdachte materialen.

Er werden geen asbestverdachte materialen in, op of rondom deze constructie aangetroffen/geïnventariseerd.

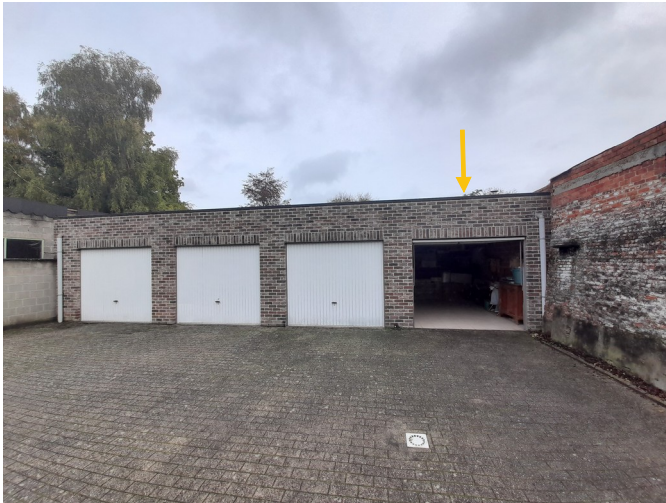
Het plat dak op de garage(s) is gemeenschappelijk en werd niet onderzocht.

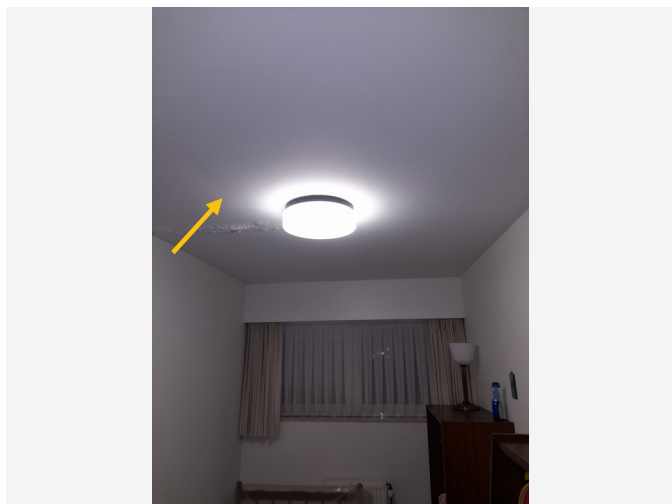
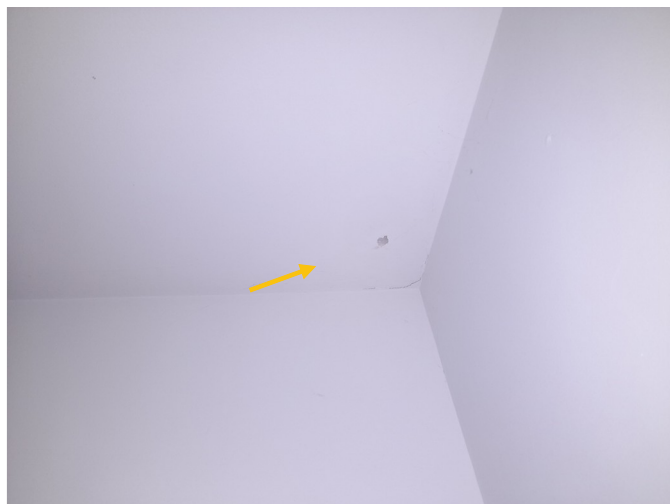
## Fiche 7: Pleisterwerk plafonds

Geen asbest

| # | Type | Referentie | Resultaat |
|---|---|---|---|
| 7.1 | Mengmonster | A1-1.2 | Geen asbest |

| Opmerking | <p>Plafondafwerking bestaande uit gips-kalk-mortel (pleisterwerk) onderworpen aan een verplichte monstername, aanwezig in verschillende ruimtes. Het inspectieprotocol schrijft voor om een representatief aantal monsters te nemen van de plafonds van volgende ruimtes: individuele ruimte, natte ruimte, stookplaats en trappenhuis (indien aanwezig en van toepassing). Er werd een monster genomen in de cv-ruimte (aan het lichtpunt) en in de slaapkamer (hoek aan de deur).</p> |

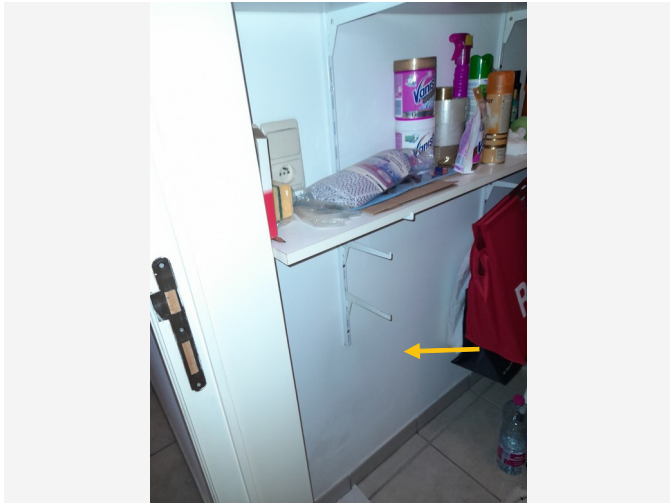
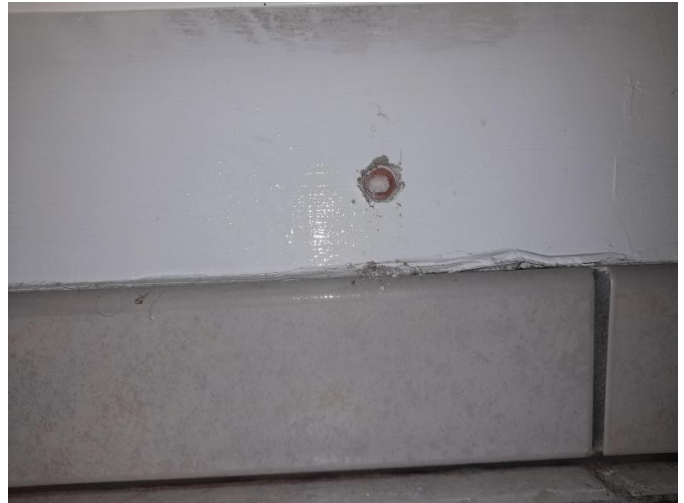
## Fiche 8: Pleisterwerk binnenwanden

Geen asbest

| # | Type | Referentie | Resultaat |
|---|---|---|---|
| 8.1 | Mengmonster | A1-1.1 | Geen asbest |

| Opmerking | <p>Binnenwandafwerking bestaande uit gips-kalk-mortel (pleisterwerk) onderworpen aan een verplichte monstername, aanwezig in verschillende ruimtes. Het inspectieprotocol schrijft voor om een representatief aantal monsters te nemen van de binnenwanden van volgende ruimtes: individuele ruimte, natte ruimte, stookplaats en trappenhuis (indien aanwezig en van toepassing). Er werd een monster genomen in de cv-ruimte en in de slaapkamer (onder de radiator).</p> |
