# Asbestinventarisatetest

Galgenbergstraat 8, 2880 Bornem

Attestnummer : 20250130-000462.000

**Niet-asbestveilig**

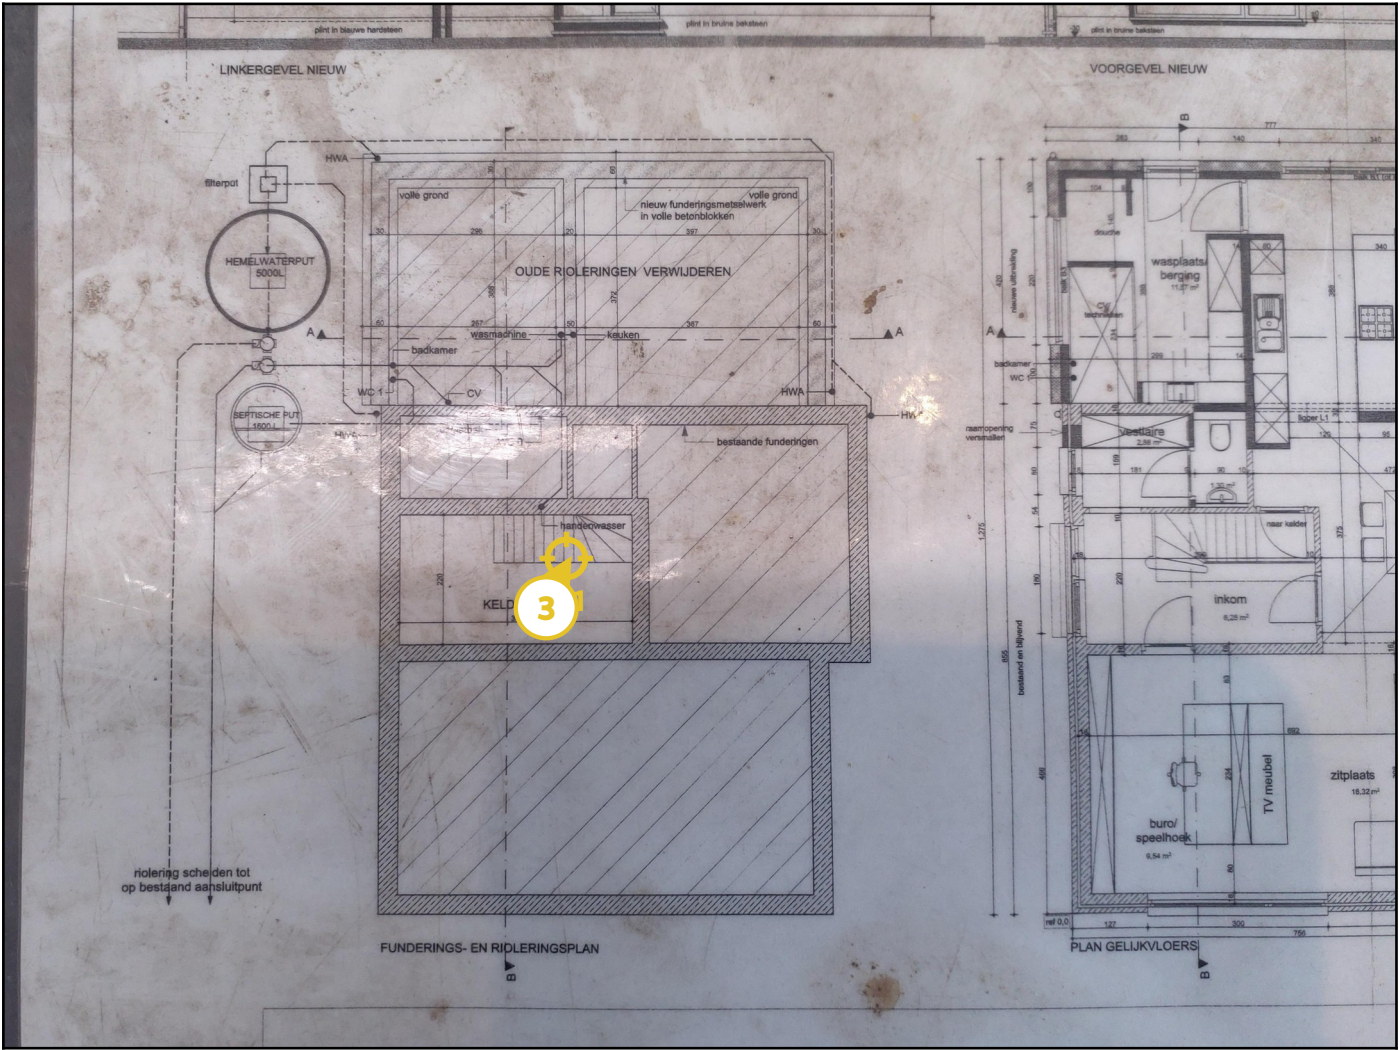
# Plan 1.1: Kelder

| Beschrijving | Type | Actie |
|---|---|---|
| 3. Buis/kolom kelder | Asbestmateriaal | Zorgvuldig beheren |

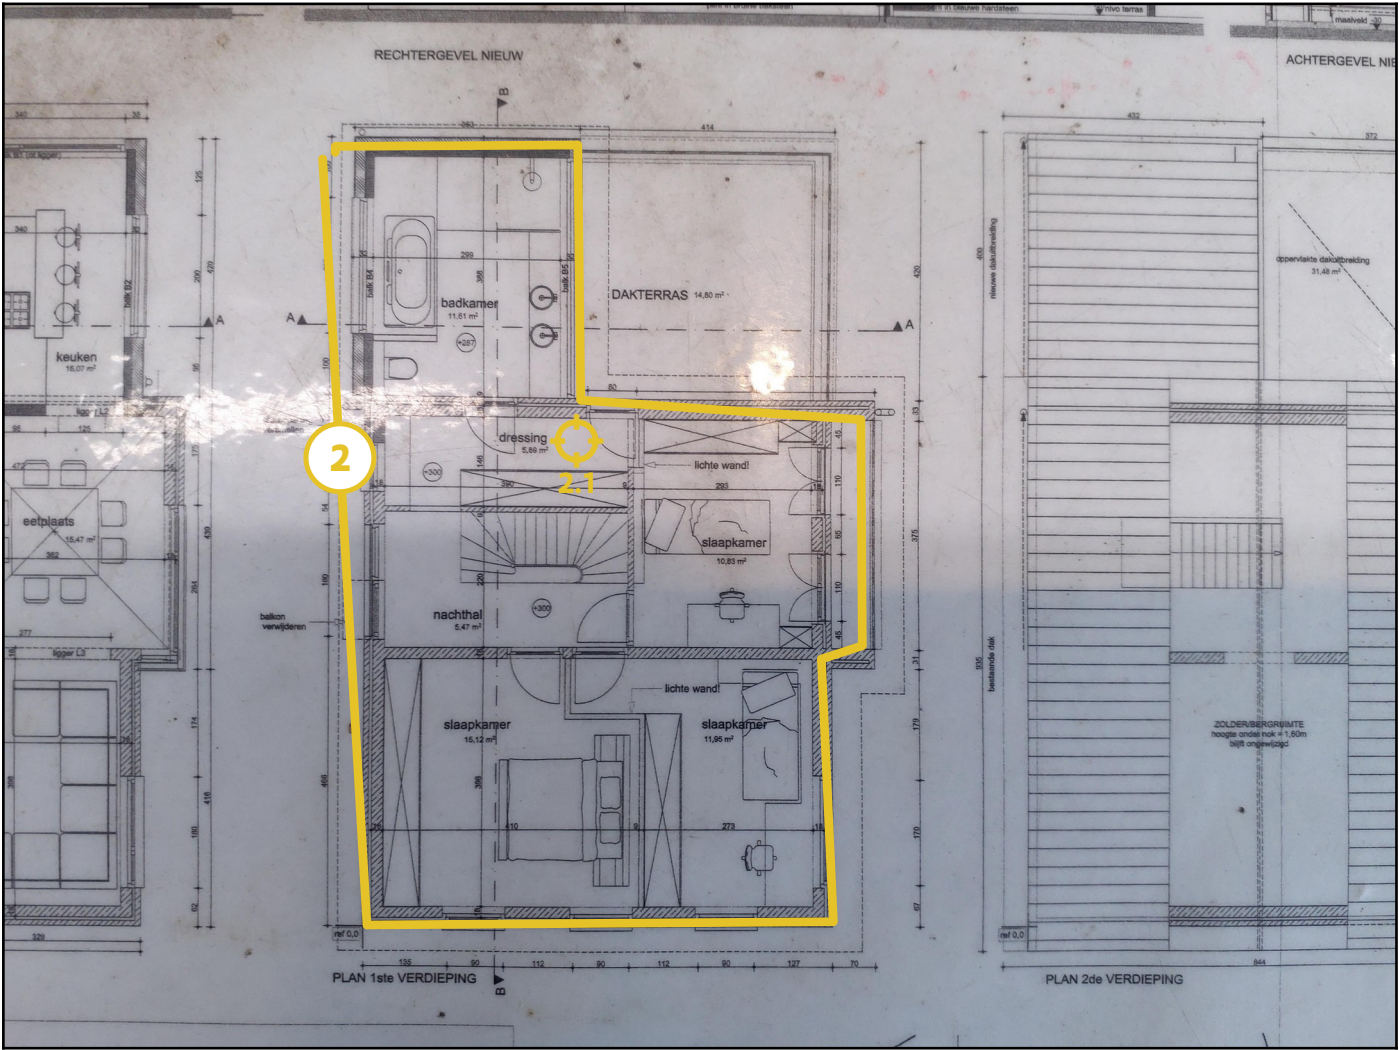
# Plan 1.3: 1ste verdieping

| Beschrijving | Type | Actie |
|---|---|---|
| 2. Onderdak | Asbestmateriaal | Zorgvuldig beheren |

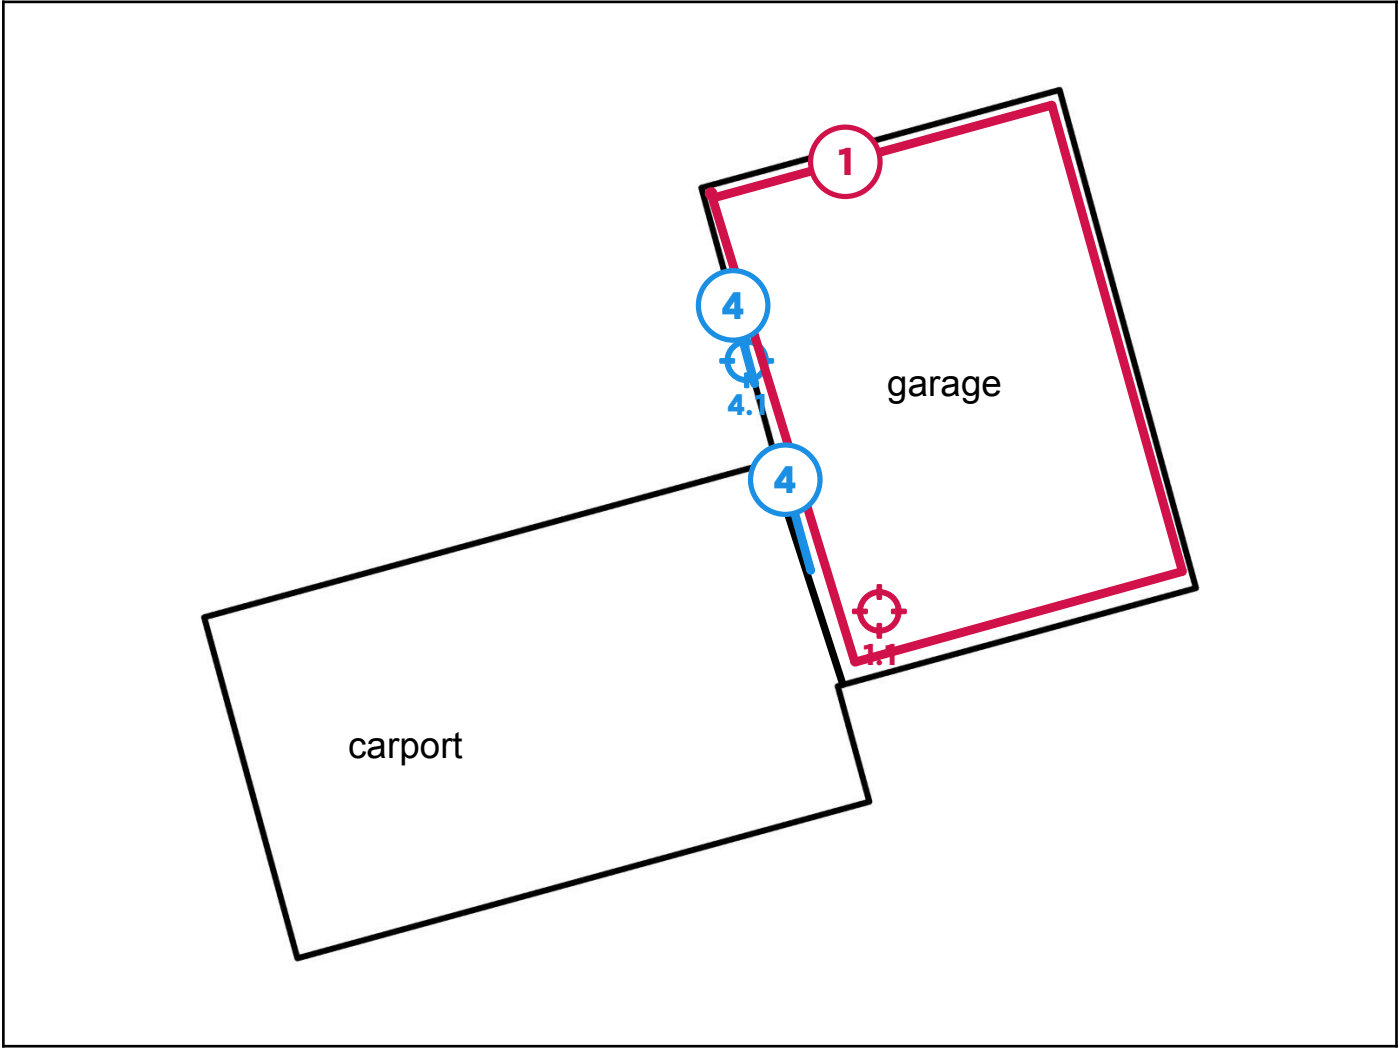
## Plan 2.1: Bijgebouw plan

| Beschrijving | Type | Actie |
|---|---|---|
| 1. Plafond garage | Asbestmateriaal | Dringend verwijderen |
| 4. Mastiek/stopverf ramen garage | Geen asbest | - |

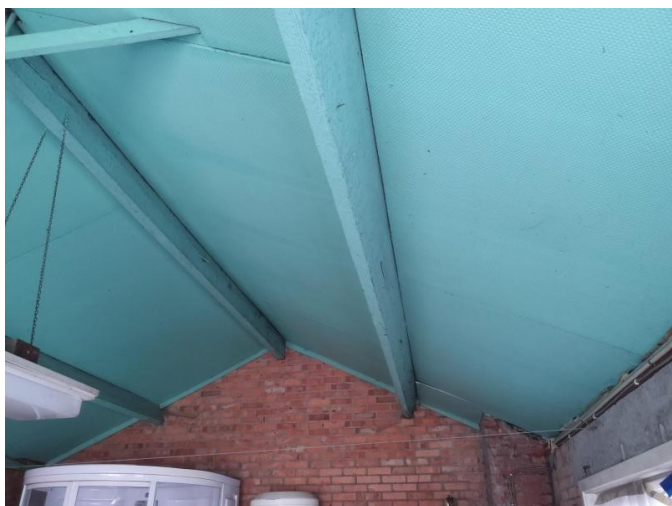
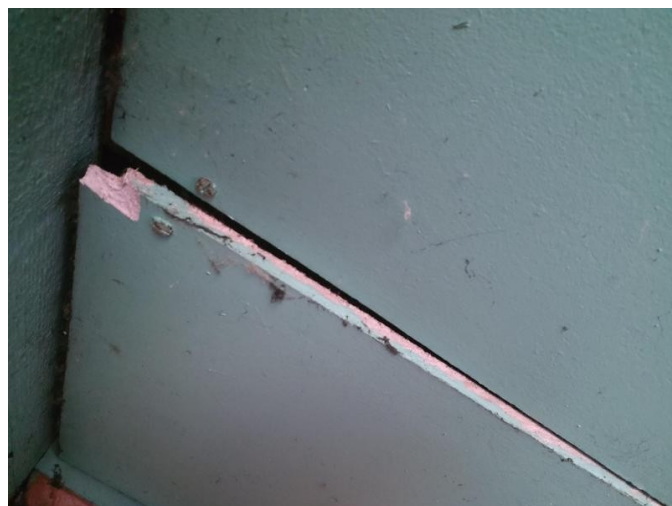
| Fiche 1: Plafond garage..... | 13 |

| Eindbeoordeling materiaalarisico | Hoog materiaalarisico en/of hoge kans op vezelvrijgave |

| Gebondenheid | Categorie 2: niet-hechtgebonden met matrix |
| Asbestsoort (vezeltype) | Alleen chrysotiel |
| Asbestconcentratie | Hoog ( $\geq 50\%$ ) |
| Toestand van het materiaal | Matig beschadigd, matig verweerd |

| Beschrijving | Plafond garage |
| Asbestmateriaal | Plaat, paneel, tablet - Calciumsilicaat (type Pical, type Promatect) |

**Dringend verwijderen**

- Verwijder dit asbestmateriaal zo snel mogelijk. Volg de toestand goed op.

- Hermetische zone (erkend asbestverwijderaar)  
Bij het losmaken en verwijderen komen de niet hechtgebonden vezels gemakkelijk vrij waardoor dit enkel op deze manier kan verwijderd worden.

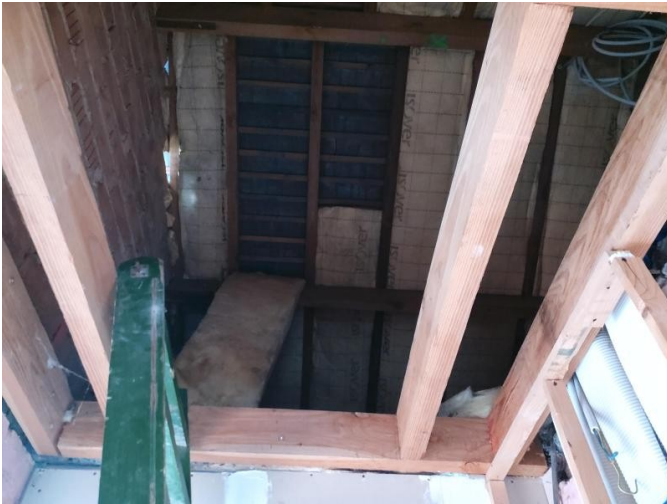
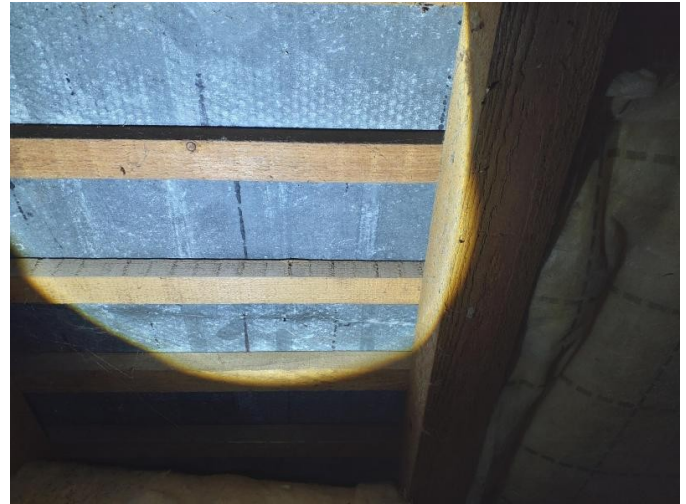
| Fiche 2: Onderdak..... | 16 |

| Eindbeoordeling materiaalrisico | Zeer laag materiaalrisico en/of zeer lage kans op vezelvrijgave |

| Gebondenheid | Categorie 1: hechtgebonden in oorsprong |
| Asbestconcentratie | Laag (< 50%) |
| Toestand van het materiaal | Onbeschadigd, niet verweerd |

| Beschrijving | Onderdak |
| Asbestmateriaal | Plaat, paneel, tablet - Type Menuiserite |

Zorgvuldig beheren

- Zorg voor een veilig beheer. Vermijd het beschadigen van het asbestmateriaal. Controleer de toestand jaarlijks op wijzigingen.
- Zorg voor een veilig beheer en verwijder dit asbestmateriaal wanneer het bij werken eenvoudig bereikbaar wordt. Controleer de toestand jaarlijks op wijzigingen.

- Eenvoudige handelingen: enkel door erkend asbestverwijderaar kan enkel verwijderd worden als dak wordt vervangen

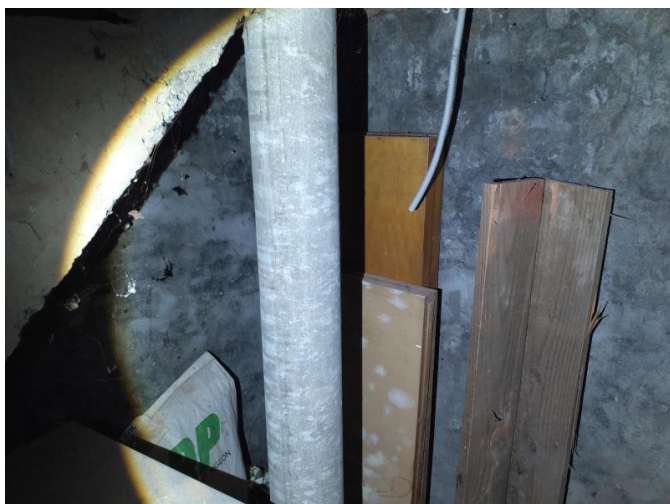
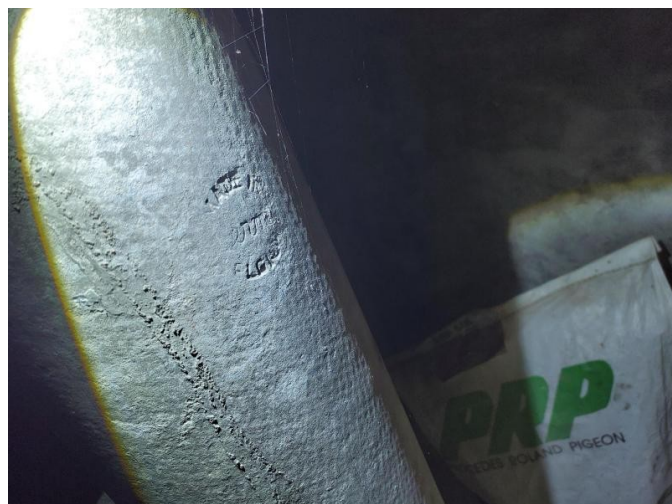
| Fiche 3: Buis/kolom kelder..... | 19 |

Kan niet zomaar verwijderd worden, trap steunt hierop en zit in vloer ingegoten.

| Eindbeoordeling materiaalisico | Laag materiaalisico en/of verlaagde kans op vezelvrijgave |

| Asbestsoort (vezeltype) | Crocidoliet aanwezig |

| # | Type | Referentie | Resultaat |
|---|---|---|---|
| 3.1 | Puntmonster | Staal 2 | Chrysotiel, Crocidoliet |

| Beschrijving | Buis/kolom kelder |
| Asbestmateriaal | Buis, koker, leiding, pijp, doorvoer |

Zorgvuldig beheren

- Zorg voor een veilig beheer. Vermijd het beschadigen van het asbestmateriaal. Controleer de toestand jaarlijks op wijzigingen.

- Eenvoudige handelingen: mag via doe-het-zelf of door werknemer(s) met opleidingsattest eenvoudige handelingen loskappen rond deze buis/kolom. Zeker niet in slijpen.

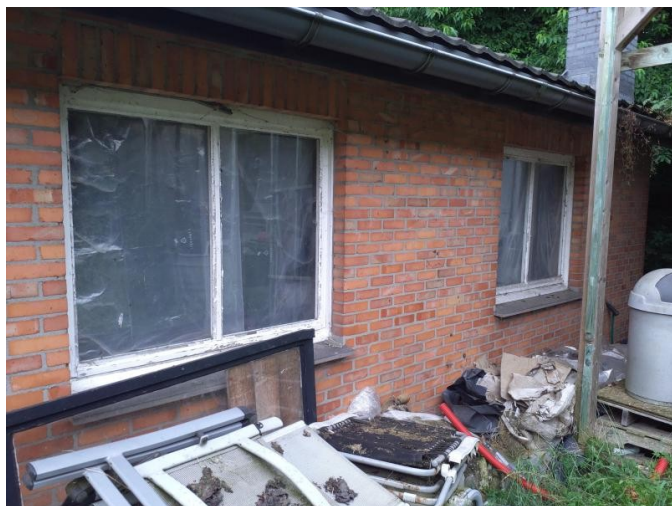
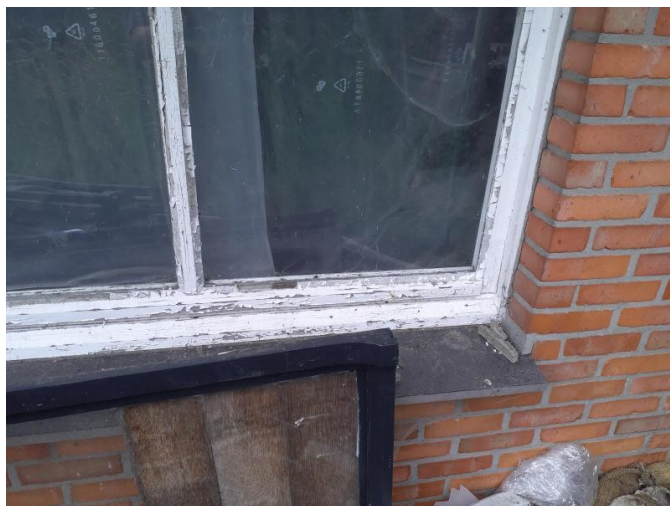
## Fiche 4: Mastiek/stopverf ramen garage

Geen asbest

| # | Type | Referentie | Resultaat |
|---|---|---|---|
| 4.1 | Puntmonster | Staal 3 | Geen asbest |
