# Asbestinventarisatetest

Geerstraat 35, 9200 Dendermonde

Attestnummer : 20250525-000107.000

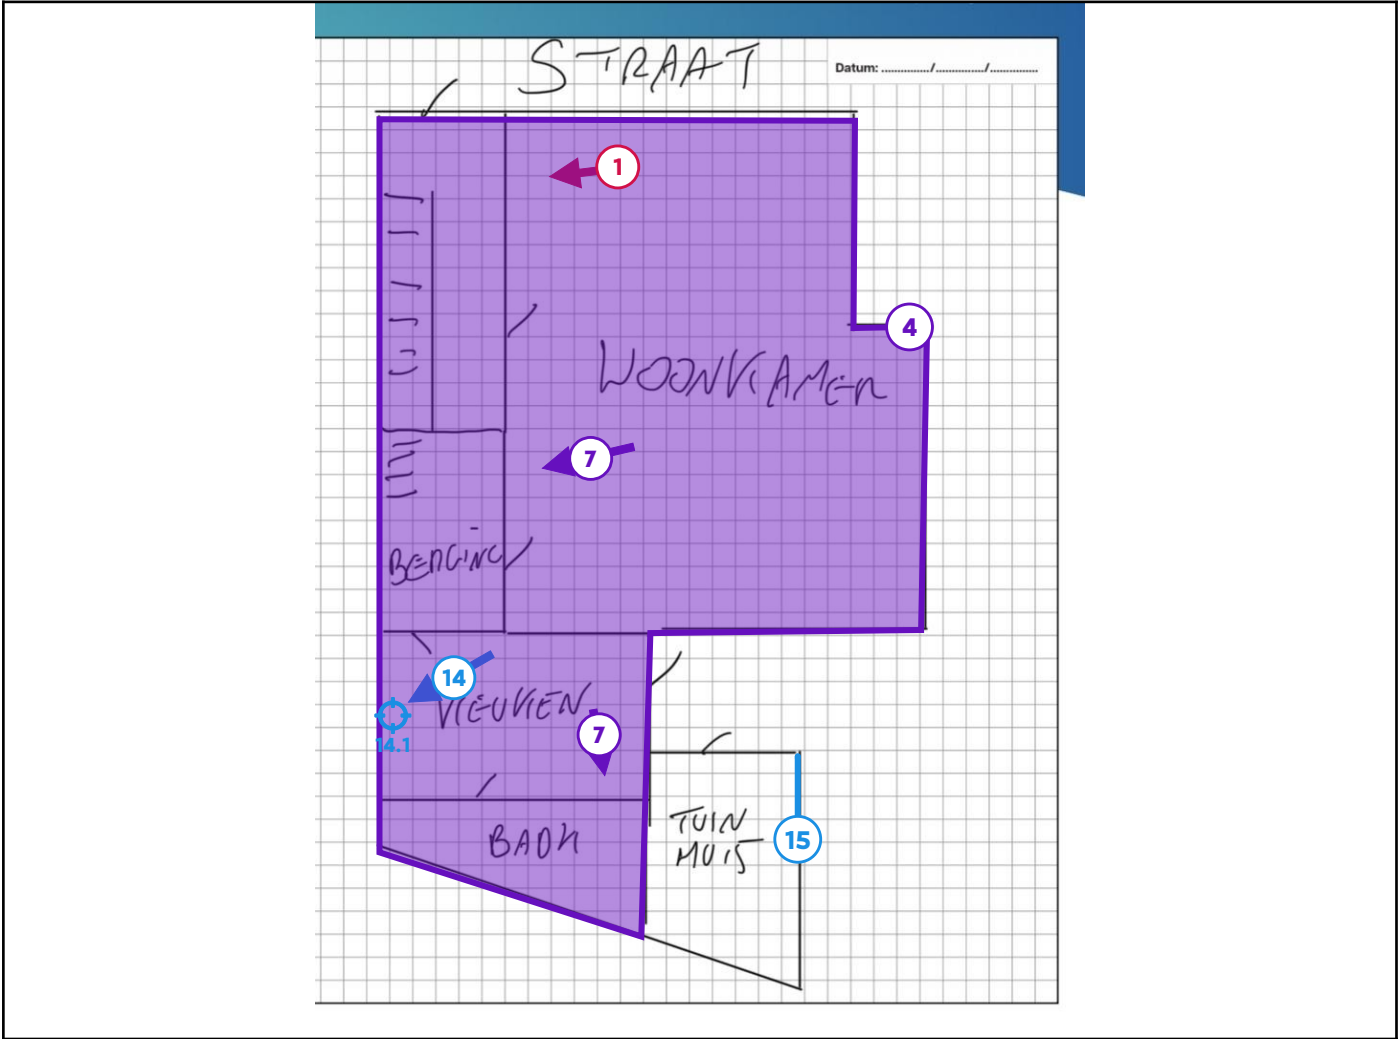
# Plan 1.8: Gelijkvloers

| Beschrijving | Type | Actie |
|---|---|---|
| 1. Koord in kachel | Asbestmateriaal | Dringend verwijderen |

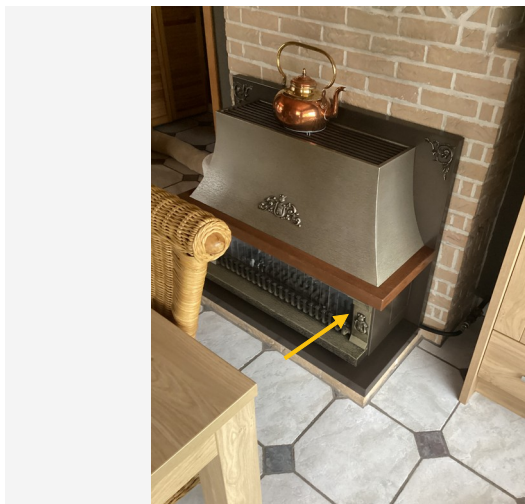
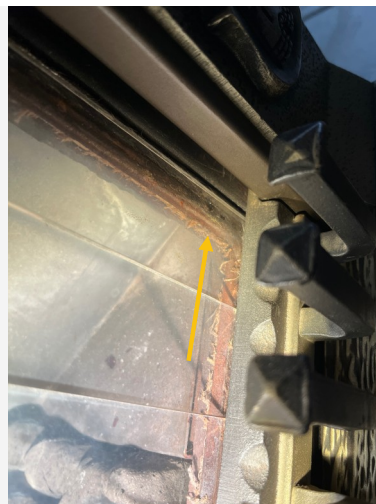
Door de losgebondenheid en mate van beschadiging adviseren wij om deze koord te laten verwijderen door een erkend asbestverwijderaar

| Eindbeoordeling materiaalrisico | Hoog materiaalrisico en/of hoge kans op vezelvrijgave |

| Gebondenheid | Categorie 3: niet-hechtgebonden met weinig of geen matrix |
| Asbestsoort (vezeltype) | Alleen chrysotiel |
| Asbestconcentratie | Hoog ( $\geq 50\%$ ) |
| Toestand van het materiaal | Zwaar beschadigd, zwaar verweerd |

| Beschrijving | Koord in kachel |

**Dringend verwijderen**

- Zorg voor een veilig beheer. Vermijd het beschadigen van het asbestmateriaal. Controleer de toestand jaarlijks op wijzigingen.

- Eenvoudige handelingen: mag via doe-het-zelf of door werknemer(s) met opleidingsattest eenvoudige handelingen  
Bij het uitvoeren van eenvoudige handelingen, zoals toegestaan via doe-het-zelfmethoden of door werknemers met een opleidingsattest, is het gebruik van de juiste persoonlijke beschermingsmiddelen (PBM's) verplicht om blootstelling aan asbestvezels te voorkomen. Wij adviseren echter om asbest te laten verwijderen door een werknemer met opleidingscertificaat. Maar het is ook toegestaan via de doe-het-zelfmethode, mits de juiste voorzorgsmaatregelen en PBM's in acht worden genomen. De te gebruiken PBM's zijn:
  - FFP3-mondmasker of halfgelaatsmasker met P3 filter
  - wegwerpoverall (Tyvek CATIII, type 5 en 6)
  - afwasbaar schoeisel

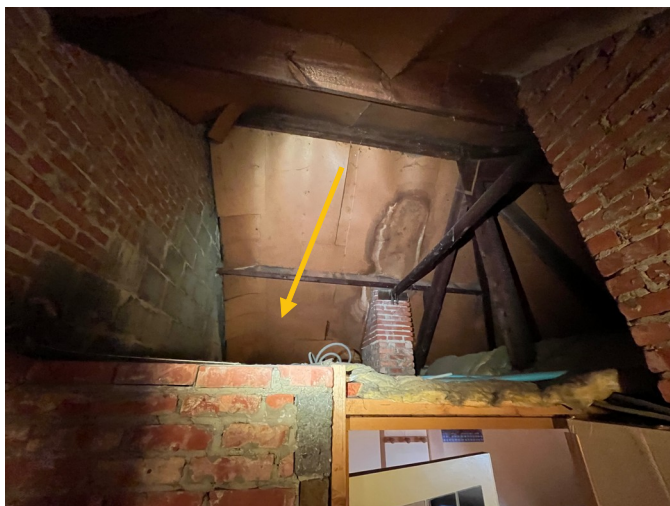
**Reden:** Het onderzoek kan niet uitgevoerd worden binnen de bepalingen van de Welzijnswet

**Uitleg van de asbestdeskundige:** Er is geen zoldervloer.

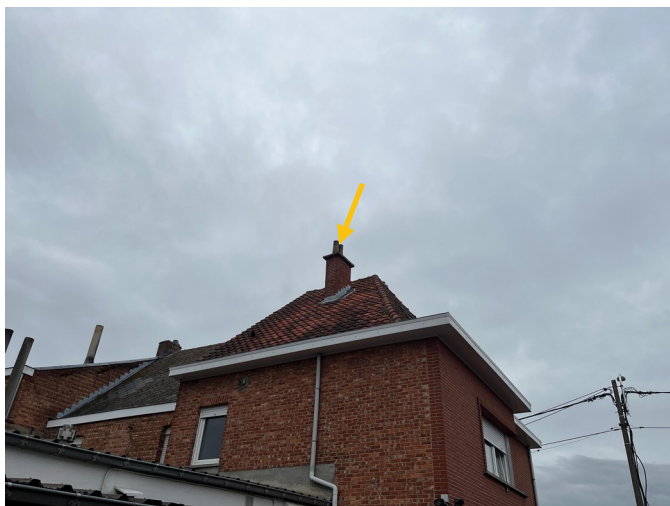
**Reden:** Het te onderzoeken materiaal situeert zich hoger dan 3,50 m te rekenen vanaf een veilige ondergrond

**Uitleg van de asbestdeskundige:** De binnenzijde van de schouw kon niet geïnspecteerd worden. Ook van buitenaf was inspectie onmogelijk omwille van de hoogte(hoger dan 3.5m). Asbestverdachte toepassingen kunnen aanwezig zijn. Dit betreft een beperking op middellange termijn.

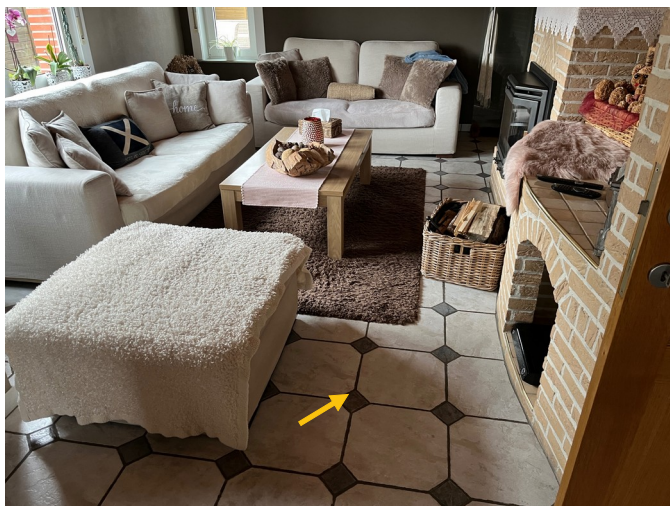
Op moment van de inspectie kon niet worden nagegaan of de tegellijm onder de vloertegels of achter de plinttegels asbestverdacht is. Bij renovatie of verwijdering van de tegels dient het materiaal te worden geanalyseerd voor de werken van start gaan.

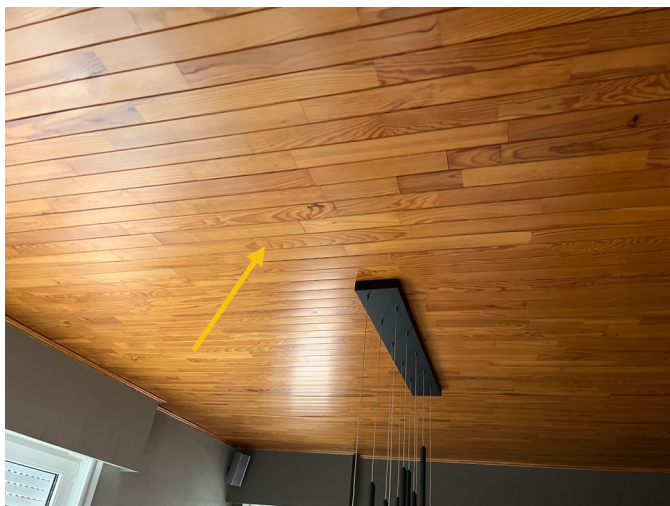
Het plafond bestaat uit niet-asbestverdachte gipskartonplaten/hout-/pvc platen . Zonder destructie is het niet mogelijk om na te gaan of er asbestverdachte materialen aanwezig zijn achter de gipskartonplaten/hout-/pvc platen.

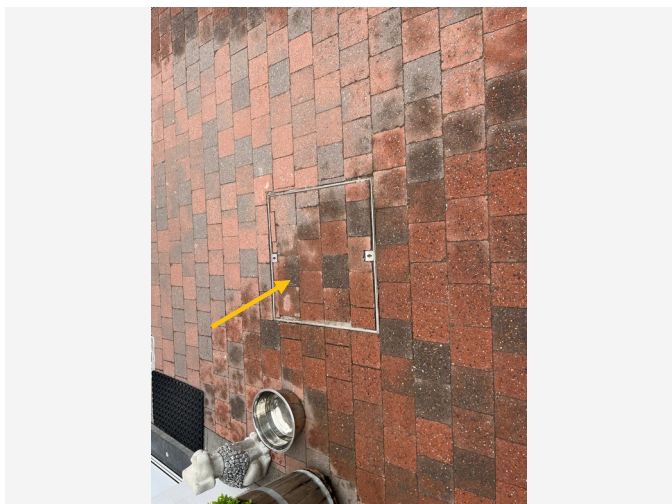
Tijdens de inspectie konden de ondergrondse leidingen niet worden geïnspecteerd. Mogelijk bestaan deze uit asbestcement. Bij herstellings-, renovatie- of sloopwerken dient er te worden nagegaan of er ondergrondse leidingen aanwezig zijn en of deze asbest bevatten.

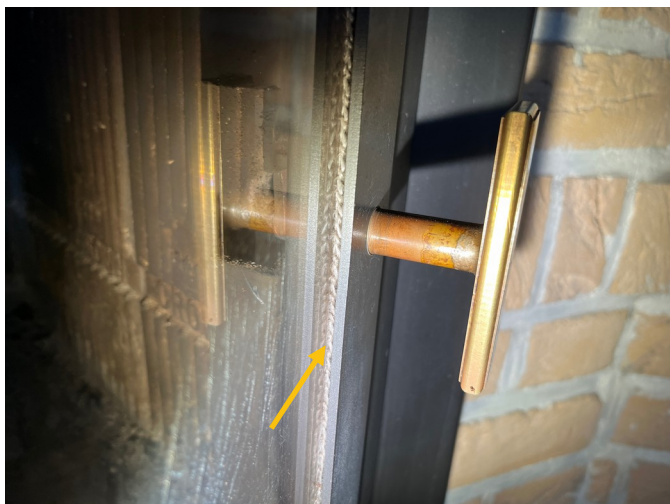
De dichtingskoord van de kachel betreft een keramische koord. Dit is niet asbest verdacht

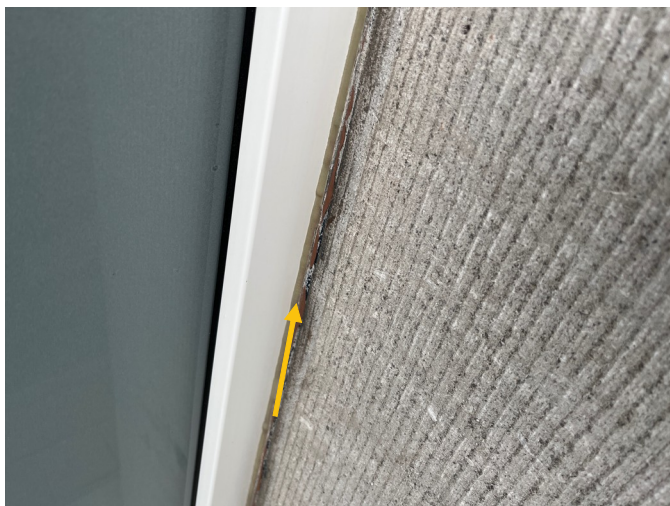
De afkitting van de ramen bestaat uit siliconen. Dit is niet asbestverdacht

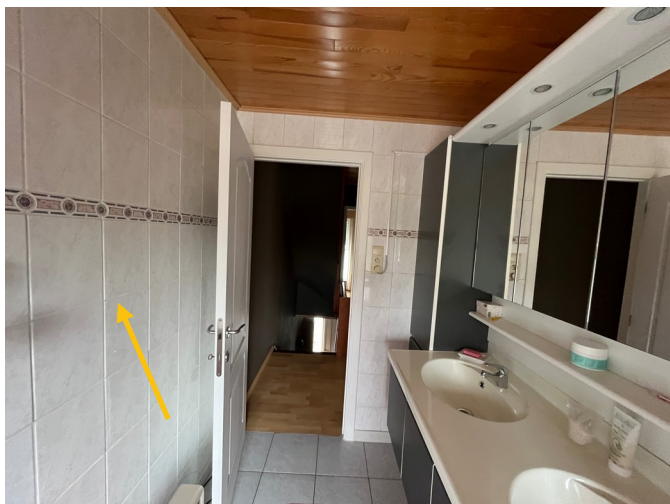
Op moment van de inspectie kon niet worden nagegaan of de tegellijm achter de muurtegels/plinten asbestverdacht is. Bij renovatie of verwijdering van de tegels dient het materiaal te worden geanalyseerd voor de werken van start gaan.

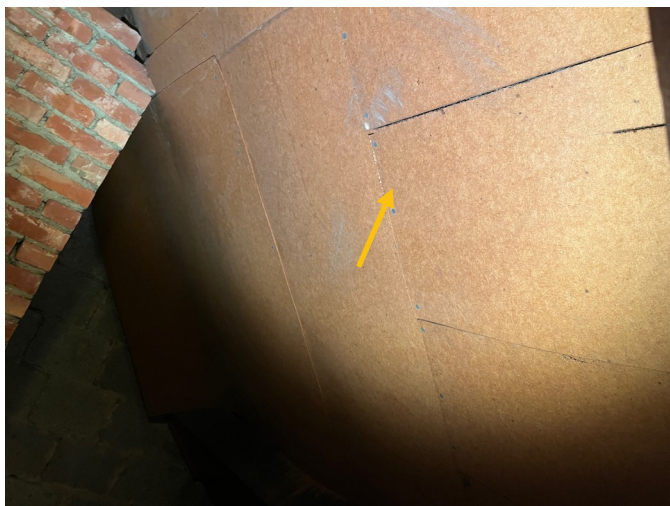
Tijdens de inspectie kon het onderdak worden geïnspecteerd en werd er vastgesteld dat dit niet bestaat uit asbestverdacht materiaal. Dit werd steekproefgewijs vastgesteld op volgende plaats(en):

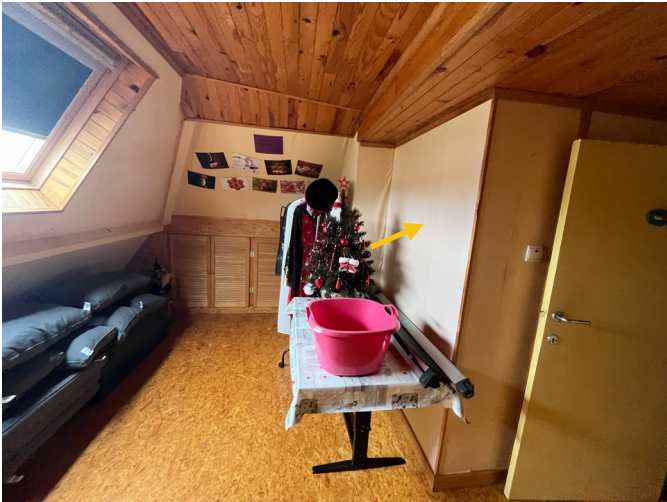
## Fiche 11: Valse wand(en)/voorzetwand(en) – Gipskarton-Pvc-hout

De valse wand(en)/voorzetwand(en) bestaat(bestaan) uit niet-asbestverdachte gipskartonplaten/hout-/pvc platen. Zonder destructie is het niet mogelijk om na te gaan of er asbestverdachte materialen aanwezig zijn achter de valse wand(en)/voorzetwand(en)

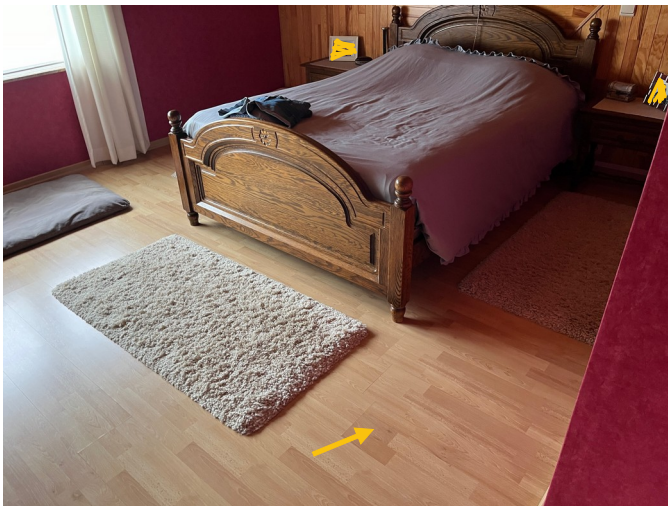
De aanwezige vloerbekleding is niet asbestverdacht. De onderliggende laag was echter niet inspecteerbaar zonder destructie tijdens de inspectie. Mogelijk is de onderliggende laag asbestverdacht.

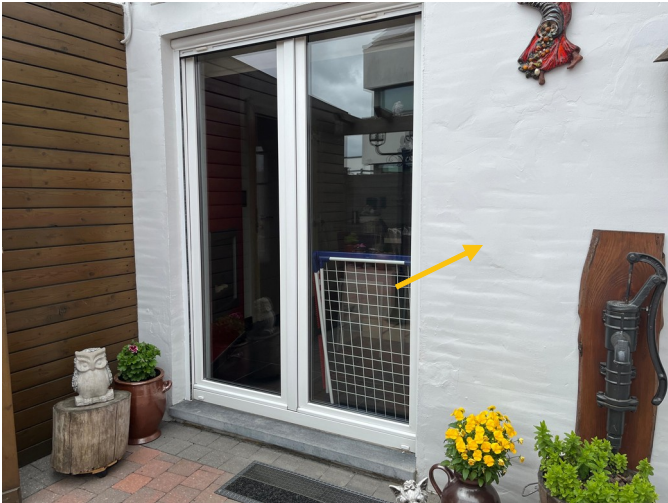
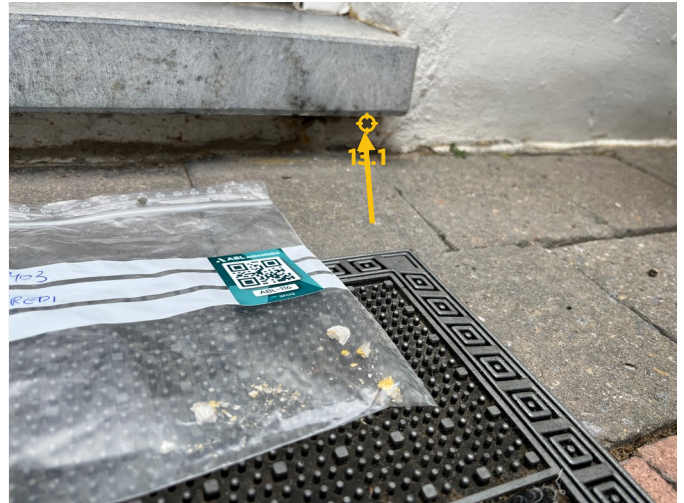
## Fiche 13: Cementering (buiten)

Geen asbest

| # | Type | Referentie | Resultaat |
|---|---|---|---|
| 13.1 | Mengmonster | M03 | Geen asbest |

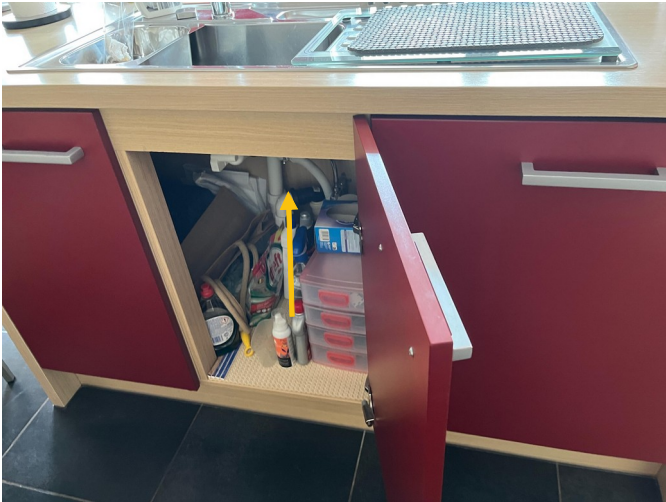
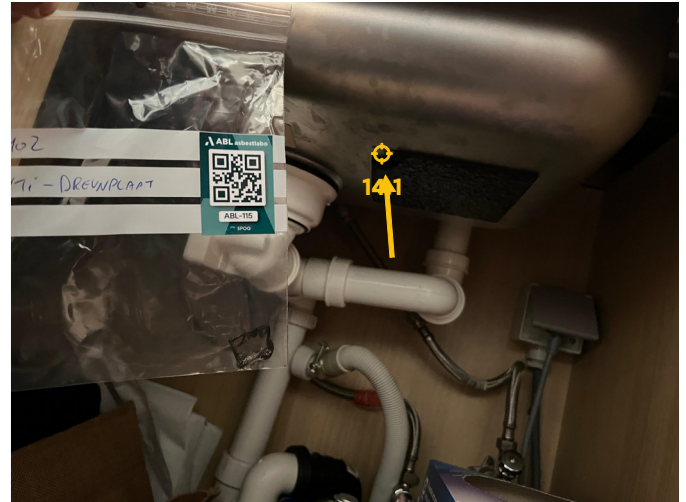
## Fiche 14: Ontdreuningsplaat/anti-dreunplaat onder spoelbak

Geen asbest

| # | Type | Referentie | Resultaat |
|---|---|---|---|
| 14.1 | Puntmonster | M02 | Geen asbest |

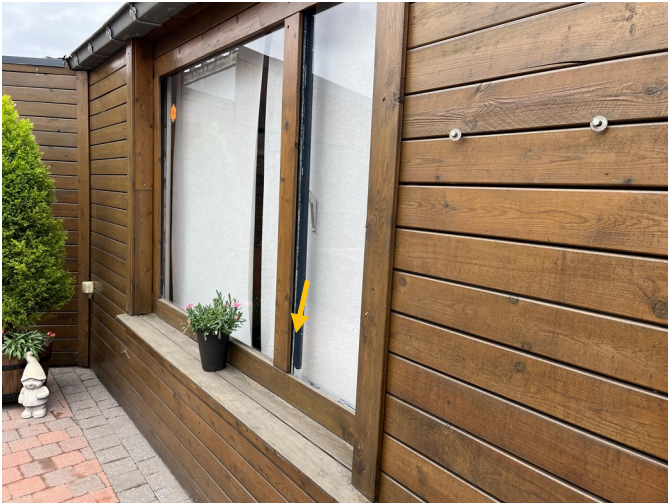
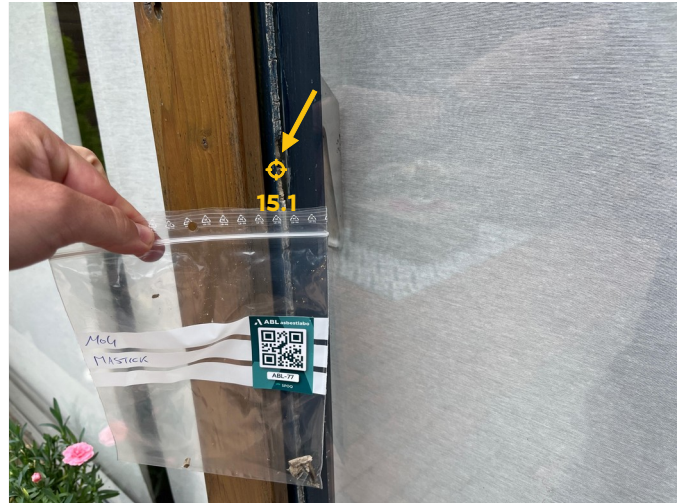
## Fiche 15: Mastiek/kit tussen glas en profiel - buiten

Geen asbest

| # | Type | Referentie | Resultaat |
|---|---|---|---|
| 15.1 | Puntmonster | M04 | Geen asbest |

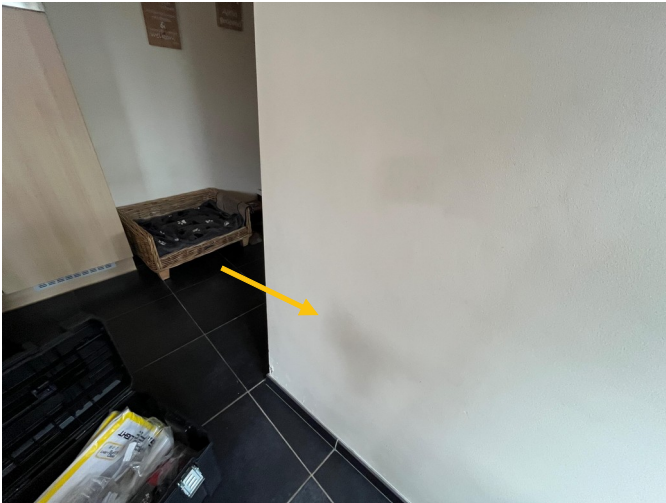
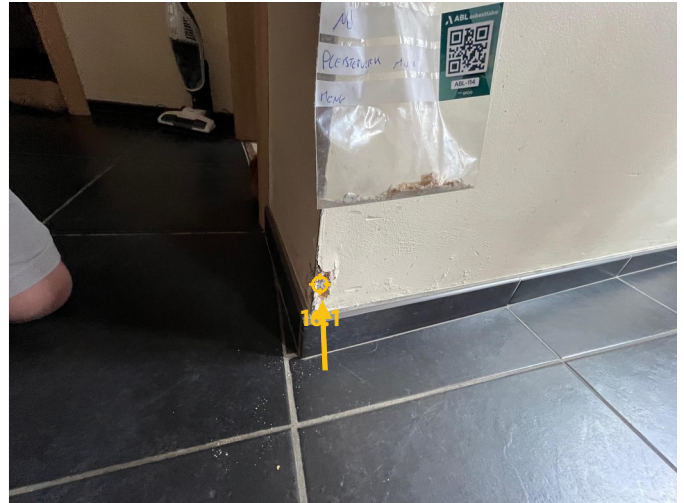
## Fiche 16: Pleisterwerk wanden

Geen asbest

| # | Type | Referentie | Resultaat |
|---|---|---|---|
| 16.1 | Mengmonster | M01 | Geen asbest |
