Asbestinventarisatetest

Kattestraat 33, 2890 Puurs-Sint-Amands

Attestnummer : 20251121-000310.000

Uitgegeven op : 21.11.2025

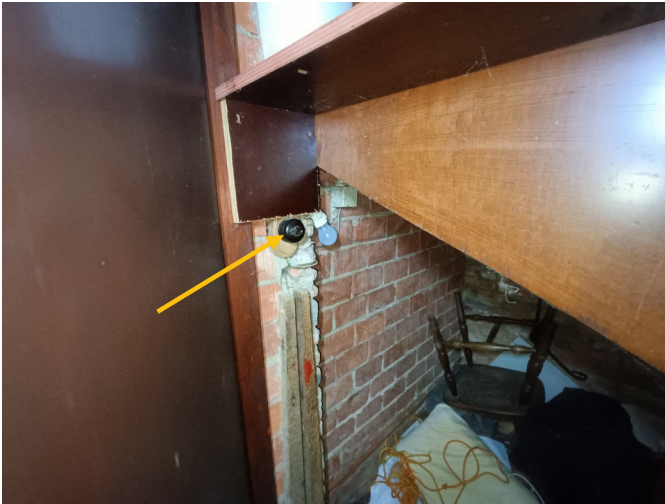
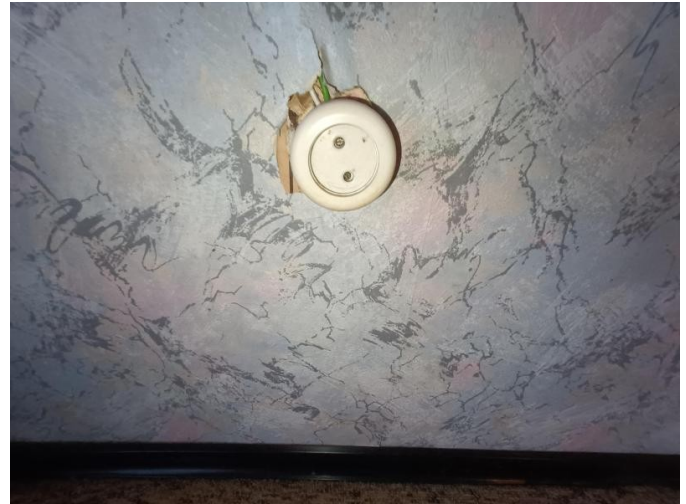
Het asbestmateriaal valt onder de mijlpaal van 2040.

Eindbeoordeling materiaalrisico	Laag materiaalrisico en/of verlaagde kans op vezelvrijgave
Opmerking	De toepassing bevindt zich in de woning en is onbeschadigd en niet verweerd.

Gebondenheid	Categorie 1: hechtgebonden in oorsprong
Asbestsoort (vezeltype)	Crocidoliet aanwezig
Asbestconcentratie	Laag (< 50%)
Afschermingsgraad van het gehele materiaal	Geheel of deels (ook) vrij aan de binnenlucht
Toestand van het materiaal	Onbeschadigd, niet verweerd

Beschrijving	Elektrische toepassingen
Omgeving	Binnen
Primaire drager	Communicatie en elektrische infrastructuur en uitrusting
Asbestmateriaal	Plaat, paneel, tablet - Type Bakeliet
Bindmiddel van asbestmateriaal	Kunststof of -hars
Gebondenheid op basis van bindmiddel	Hecht
Hoeveelheid (oppervlakte - dikte - aantal)	<ul style="list-style-type: none"> • 0,25 m² - 0,20 cm - 1 stuk
Totaal volume	< 0,001 m ³
Eenvoudig bereikbaar	Ja
Bevestigingswijze	<ul style="list-style-type: none"> • Geschroefd
Identificatiemethode	<p>De asbestdeskundige beoordeelt het materiaal als asbestverdacht en dus asbesthoudend, en dit zonder monstername.</p> <p>Motivatie: De monstername brengt andere schade aan dan schade die inherent is aan de monstername.</p>
Destructieve handeling voor identificatie	Nee
Opmerking	<p>In het inspectiegebied bevinden zich enkele elektrische toepassingen in asbestverdacht Bakeliet.</p> <p>Een niet-limitatief overzicht van de individuele toepassingen werd aangeduid op plan en opgenomen in een fotoreeks in de databank. Opgelet: Het is mogelijk dat er meer toepassingen aanwezig zijn in het inspectiegebied; gelijkaardige toepassingen moeten met dezelfde waakzaamheid en volgens de hierna beschreven maatregelen/voorschriften behandeld worden.</p> <p>De vermelde oppervlakten, hoeveelheden, lengtes, volumes, maten en gewichten vormen een loutere schatting op basis van visuele inspectie en beschikbare (bouwkundige) informatie; en dienen uitsluitend ter indicatie en mogen niet worden gebruikt als maatstaf voor heffing. Er kan geen enkele juridische waarde aan worden ontleend, noch vormt deze informatie enige basis voor aansprakelijkheid of schadeclaims.</p>

- Zorg voor een veilig beheer. Vermijd het beschadigen van het asbestmateriaal. Controleer de toestand jaarlijks op wijzigingen.
- Voer bijkomende staalname(s) uit.
- Aangeraden: Laat (representatieve) staalname(s) uitvoeren (door een bevoegd persoon conform vigerende voorschriften) om het asbesthoudend karakter van deze, op basis van vaststelling en expertise opgenomen, asbestverdachte toepassing definitief te bepalen. De resultaten van een optionele laboratoriumanalyse kunnen een belangrijke impact uitoefenen op de verwijderingskost/-methodiek, materiaalsrisico, waarde van het pand en/of eindresultaat/geldigheid van het attest. (COPRO – Nieuwsbrief 2, 03/25)

- Eenvoudige handelingen: mag via doe-het-zelf of door werknemer(s) met opleidingsattest eenvoudige handelingen
Deze toepassing kan door een aannemer die over een opleidingsattest van eenvoudige handelingen beschikt of door een particulier (doe-het-zelf), verwijderd worden indien er geen verhoogd risico op vrijgave van asbestvezels (max. concentratie 0,01 vezels/cm³ - CODEX Art. VI.3-54) ontstaat en de toepassing voorafgaand wordt gefixeerd/bevochtigd; de individuele elementen zonder machinale werktuigen en zonder breken of

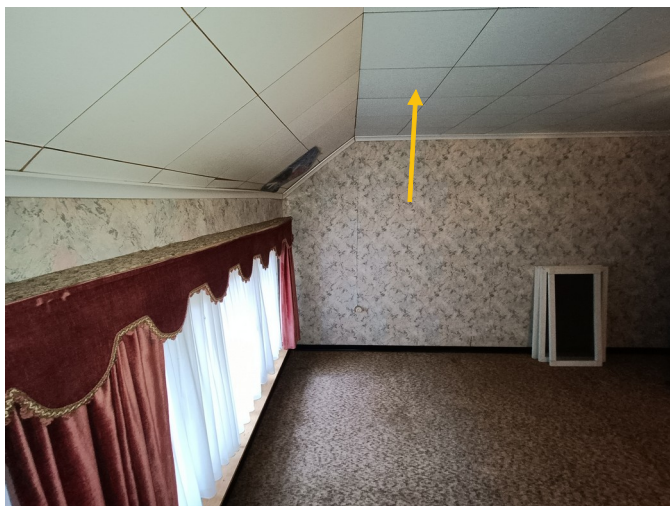
Situeringfoto

Tijdelijke beperking

Reden: Er is geen volledige risicobeoordeling mogelijk

Uitleg van de asbestdeskundige: Het was niet mogelijk om de volledige dakopbouw inclusief onderdak te onderzoeken omdat het dak langs de buitenzijde is bedekt met pannen (geen mogelijkheid om de pannen veilig te bereiken en op te tillen) en langs de binnenzijde is afgeschermd met voorzetpanelen (valse plafonds).

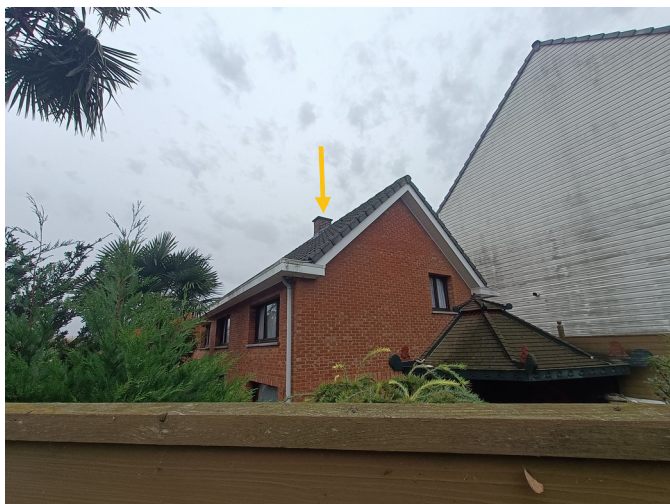
Situeringfoto

Tijdelijke beperking

Reden: Het te onderzoeken materiaal situeert zich hoger dan 3,50 m te rekenen vanaf een veilige ondergrond

Uitleg van de asbestdeskundige: Vanop de begane grond is een schoorsteen waarneembaar. Er is geen veilige manier/toegang om de schoorsteen te bereiken. De schoorstenen (en rookgaskanaal indien aanwezig) kon niet onderzocht worden

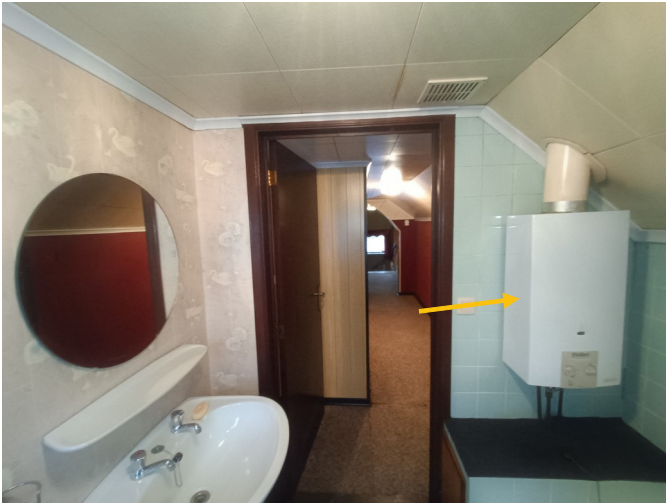
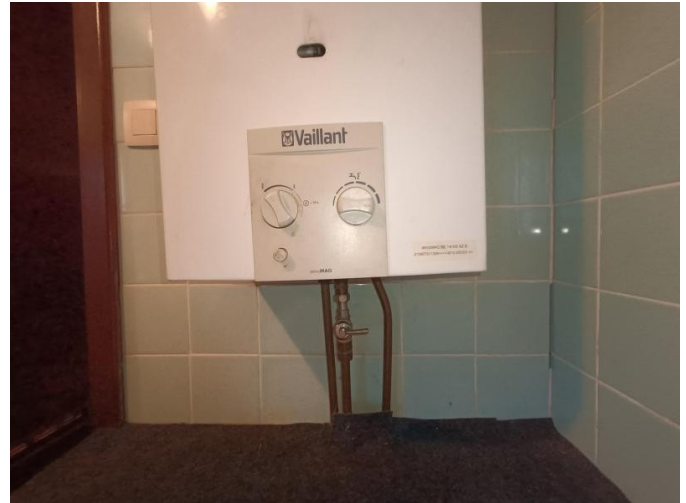
Informatie over een niet-asbestverdacht materiaal

In de badkamer bevindt zich een Vaillant atmoMAG BE 14-0/0 XZ B doorstroomer (gas). Het identificatieplaatje vermeldt s/n 210907311309 0010 005353 N1. Het fabricagejaar is 2009.

Basis voor advies	De asbestdeskundige beoordeelt het materiaal als niet-asbestverdacht.
--------------------------	---

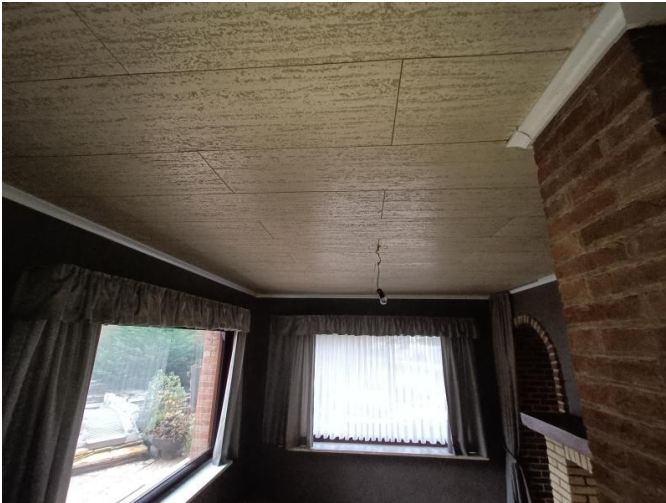
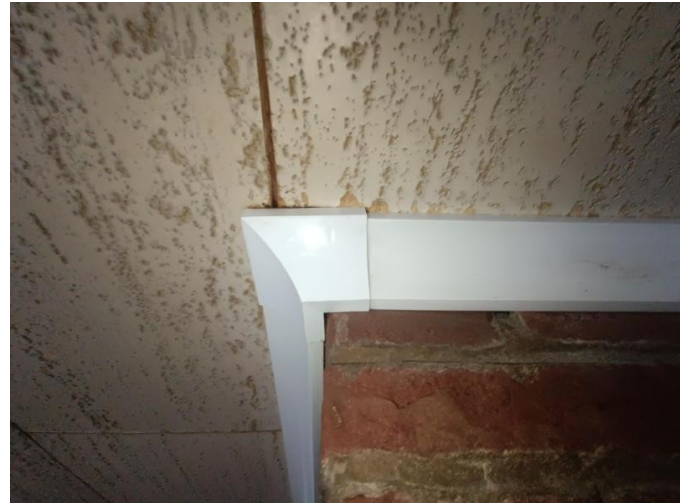
Informatie over een niet-asbestverdacht materiaal

De plafonds zijn uitgevoerd in kartonboard, hout, laminaat.

Niet-waarneembare, afgeschermd onderliggende lagen konden niet onderzocht worden binnen de scope van het onderzoek. Een volledige beoordeling van het asbesthoudend karakter van dit schildeel is enkel mogelijk mits uitbreiding naar aanvullend/destructief onderzoek (optioneel).

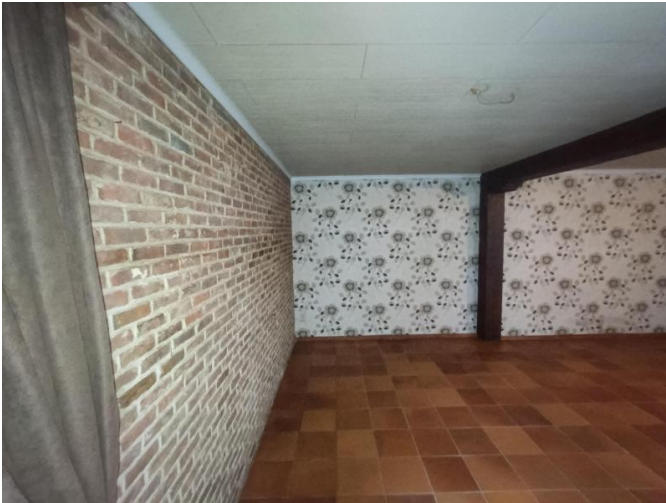
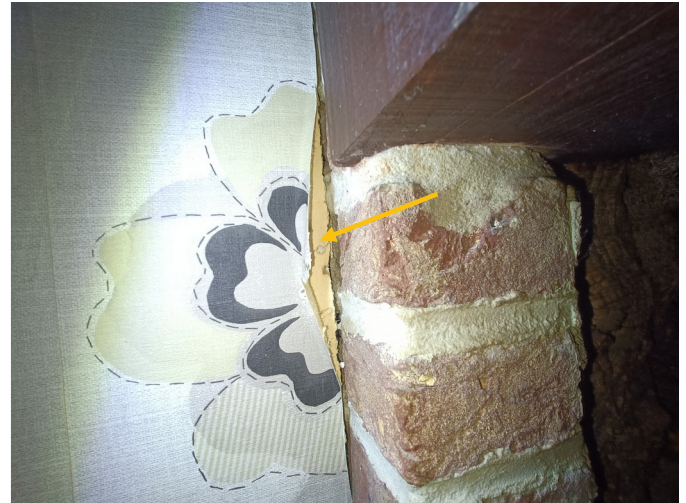
Informatie over een niet-asbestverdacht materiaal

De overige binnenwanden zijn uitgevoerd in gyproc, kartonboard, hout

Niet-waarneembare, afgeschermd onderliggende lagen konden niet onderzocht worden binnen de scope van het onderzoek. Een volledige beoordeling van het asbesthoudend karakter van dit schildeel is enkel mogelijk mits uitbreiding naar aanvullend/destructief onderzoek (optioneel).

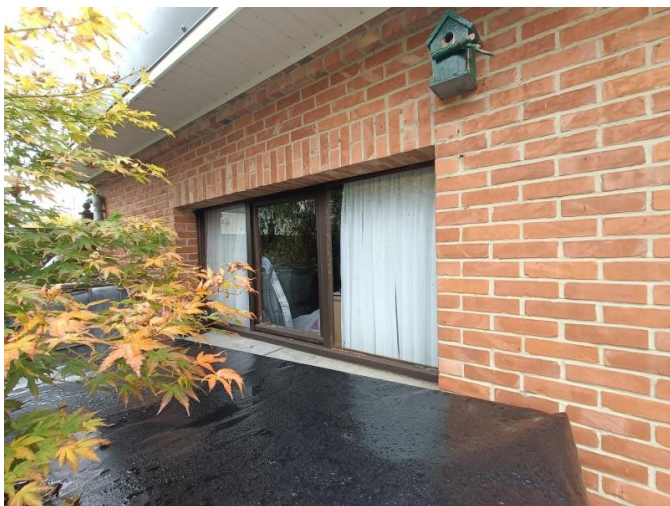
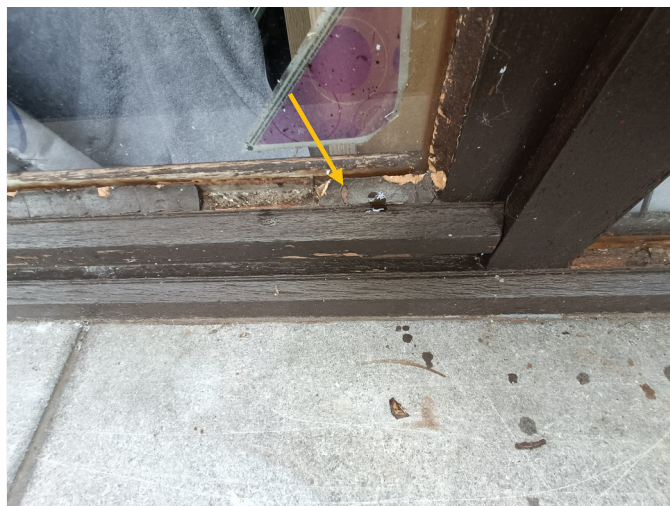
Fiche 7: Stopverf tussen glas en houten raamprofiel

Geen asbest

#	Type	Referentie	Resultaat
7.1	Puntmonster	A1-4.1	Geen asbest

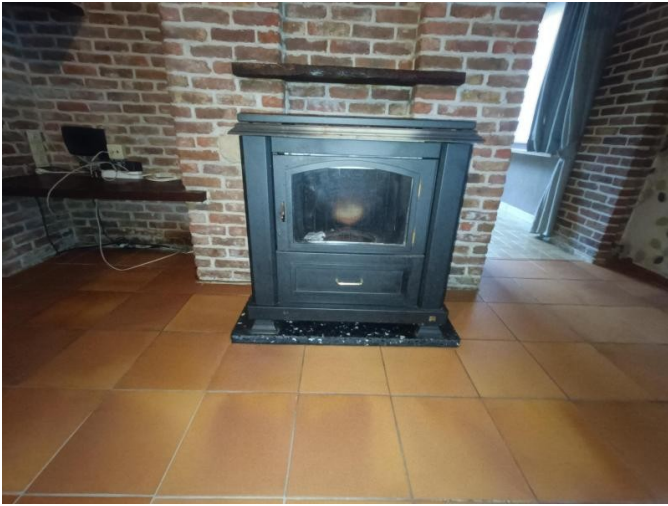
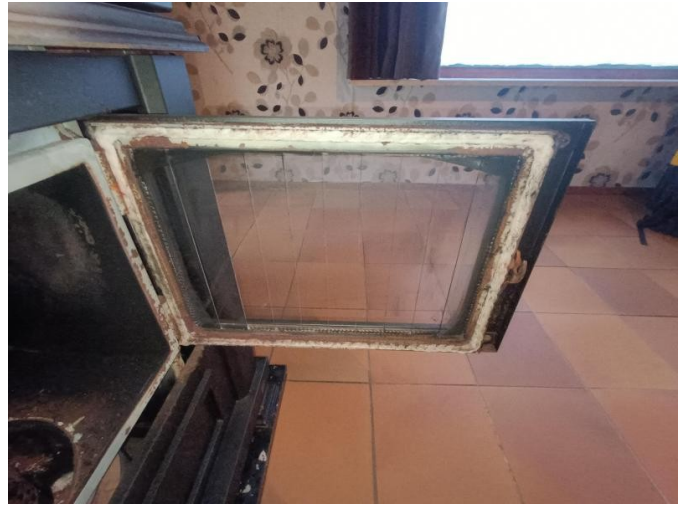
Fiche 8: Kachelkoord (stookoliekachel woonkamer)

Geen asbest

#	Type	Referentie	Resultaat
8.1	Puntmonster	A1-2.2	Geen asbest

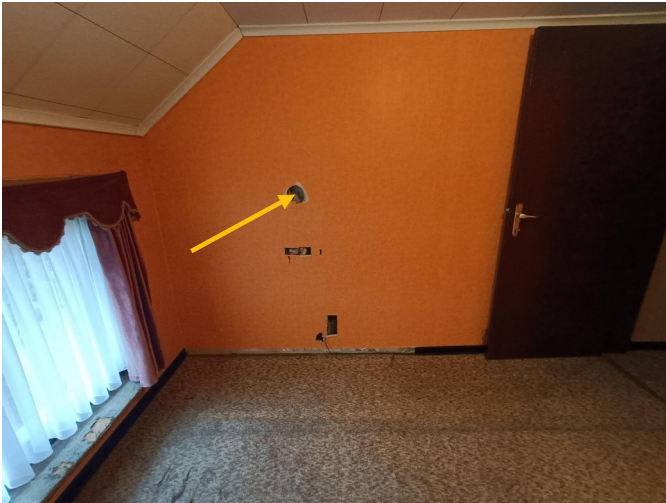
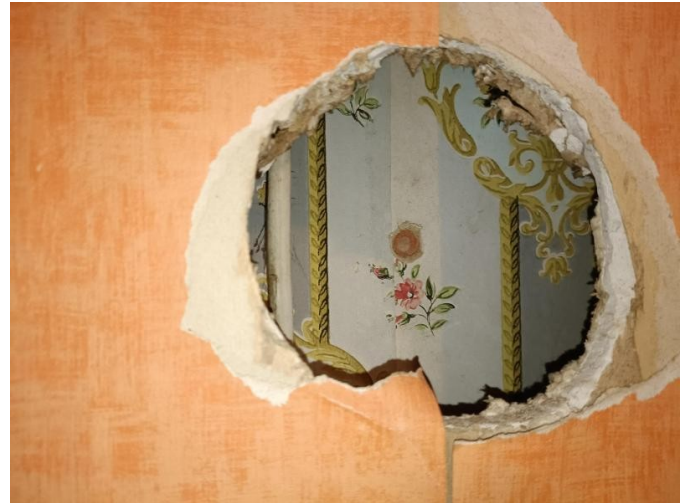
Geen asbest

#	Type	Referentie	Resultaat
9.1	Mengmonster	A1-1.1	Geen asbest

Beschrijving	Pleisterwerk van de binnenwanden
Omgeving	Binnen
Primaire drager	Binnenwand
Bindmiddel van materiaal	Gips - kalk
Gebondenheid op basis van bindmiddel	Niet-hechtgebonden
Hoeveelheid (oppervlakte - dikte - aantal)	<ul style="list-style-type: none"> • 10,00 m² - 1,50 cm - 1 stuk
Totaal volume	0,15 m ³
Identificatiemethode	Een monstername door de asbestdeskundige met laboanalyse door een asbestlabo.
Destructieve handeling voor identificatie	Nee
Opmerking	<p>Binnenwandafwerking bestaande uit gips-kalk-mortel (pleisterwerk) onderworpen aan een verplichte monstername, aanwezig in verschillende ruimtes. Het inspectieprotocol schrijft voor om een 1 representatief mengmonster te nemen van het pleisterwerk aan wanden of vergelijkbare dragers van de volgende ruimtes: bestaande uit monsternamepunten in een individuele ruimte, een natte ruimte, een stookplaats en een trappenhuis; (indien aanwezig en van toepassing).</p> <p>Monsternamelocaties: waarneembaar pleisterwerk achter de gyproc wanden in 2 slaapkamers (beschadigingen)</p> <p>De vermelde oppervlakten, hoeveelheden, lengtes, volumes, maten en gewichten vormen een loutere schatting op basis van visuele inspectie en beschikbare (bouwkundige) informatie; en dienen uitsluitend ter indicatie en mogen niet worden gebruikt als maatstaf voor heffing. Er kan geen enkele juridische waarde aan worden ontleend, noch vormt deze informatie enige basis voor aansprakelijkheid of schadeclaims.</p>

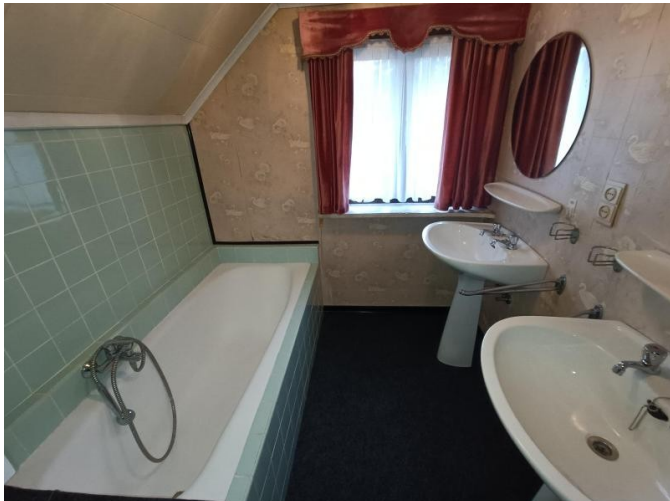
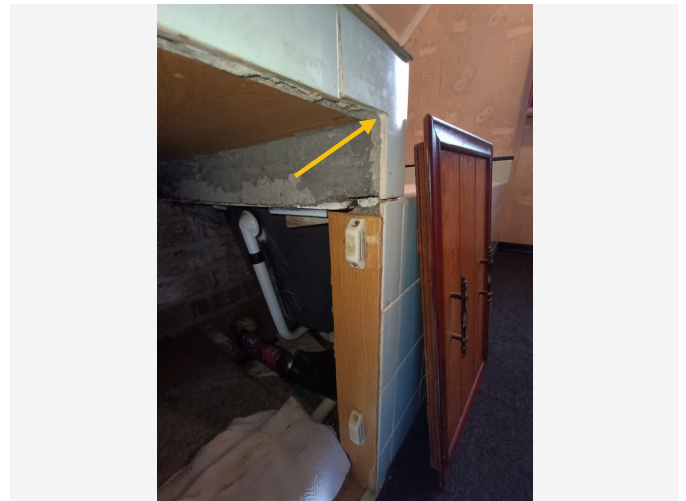
Fiche 10: Gebruikte lijm bij de faience tegels in de keuken en badkamer

Geen asbest

#	Type	Referentie	Resultaat
10.1	Mengmonster	A1-3.1	Geen asbest

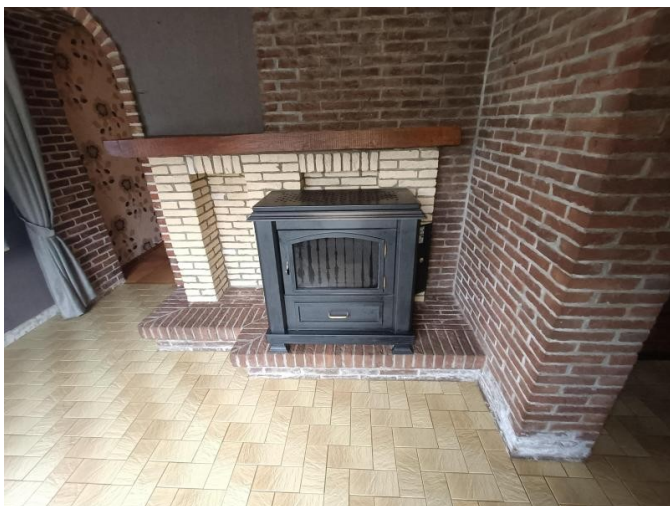
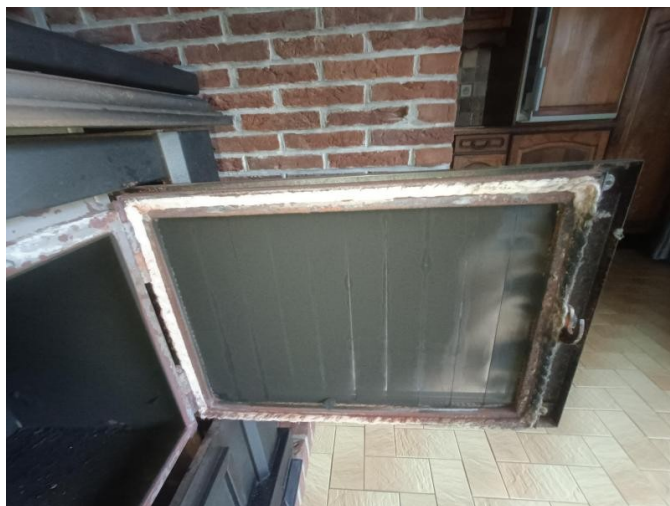
Fiche 11: Kachelkoord (stookoliekachel keuken)

Geen asbest

#	Type	Referentie	Resultaat
11.1	Puntmonster	A1-2.1	Geen asbest

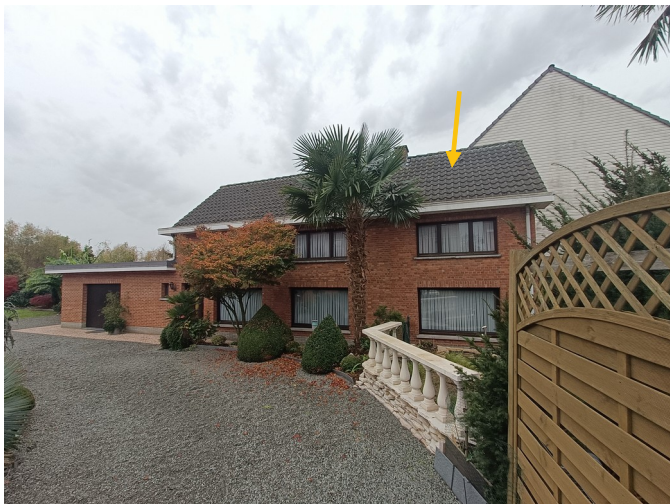
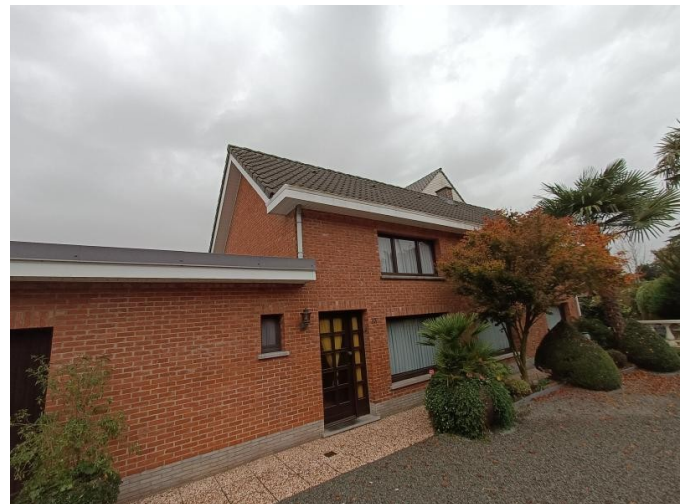
Beschrijving	Notitie	Terug te vinden op plannen
Fiche 12: Hoofddak	<p>Het waarneembare hoofddak is uitgevoerd in dakpannen.</p> <p>Niet-waarneembare, afgeschermd onderliggende lagen/onderdaken konden niet onderzocht worden binnen de scope van het onderzoek. Een volledige beoordeling van het asbesthoudend karakter van dit schildeel is enkel mogelijk mits uitbreiding naar aanvullend/destructief onderzoek (optioneel).</p>	-
Fiche 13: Kit tussen de gevel en raamprofielen	Tussen de gevel en deur/raamprofielen bevindt zich een kit in silicone en/of cementvoeg.	-
