# Asbestinventarisatetest

Korenbloemenlaan 59, 2880 Bornem

Attestnummer : 20260626-000134.000

**Niet-asbestveilig**

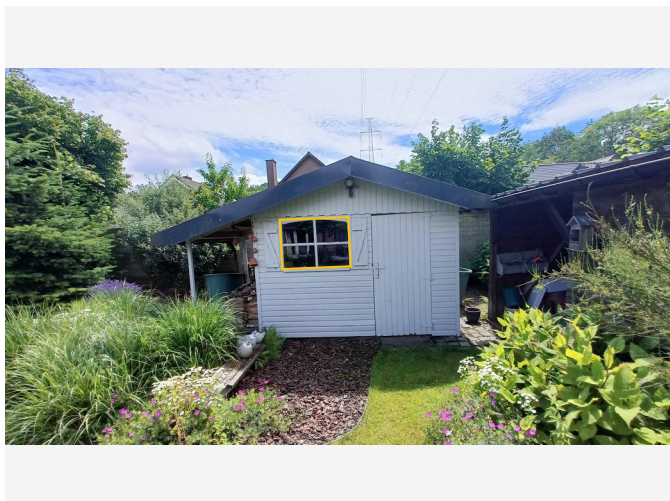
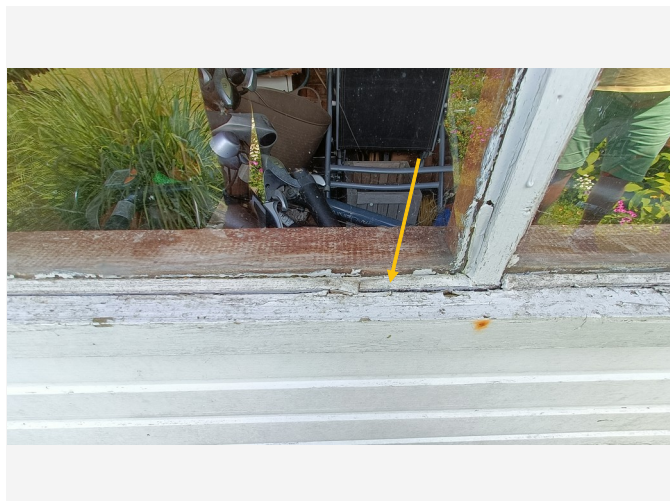
# Fiche 1: Stopverf tussen glas en houten raamprofielen van het tuinhuis

| Eindbeoordeling materiaalrisico | Verhoogd materiaalrisico en/of verhoogde kans op vezelvrijgave |
| Opmerking | De toepassing vertoont een matige graad van verwerking ten gevolge van leeftijd en weersinvloeden. |

| Toestand van het materiaal | Matig beschadigd, matig verweerd |

| # | Type | Referentie | Resultaat |
|---|---|---|---|
| 1.1 | Puntmonster | B1-6.1 | Chrysotiel |

| Opmerking | <p>Stopverf gesitueerd tussen het glas en de raamprofielen van het tuinhuis.</p> <p>Monsternamelocaties: houten raam tuinhuis aan een beschadiging.</p> <p>De vermelde oppervlakten, hoeveelheden, lengtes, volumes, maten en gewichten vormen een loutere schatting op basis van visuele inspectie en beschikbare (bouwkundige) informatie; en dienen uitsluitend ter indicatie en mogen niet worden gebruikt als maatstaf voor heffing. Er kan geen enkele juridische waarde aan worden ontleend, noch vormt deze informatie enige basis voor aansprakelijkheid of schadeclaims.</p> |

- Verwijder dit asbestmateriaal zo snel mogelijk. Volg de toestand goed op.

- Eenvoudige handelingen: mag via doe-het-zelf of door werknemer(s) met opleidingsattest eenvoudige handelingen  
Deze toepassing kan door een aannemer die over een opleidingsattest van eenvoudige handelingen beschikt verwijderd worden indien er geen verhoogd risico op vrijgave van asbestvezels (max. concentratie 0,01 vezels/cm<sup>3</sup> - CODEX Art. VI.3-54) ontstaat en de toepassing voorafgaand wordt gefixeerd/bevochtigd; de individuele elementen zonder machinale werktuigen en zonder breken of gooien 1 voor 1 losgemaakt worden; en ten slotte in gesloten verpakking weggevoerd worden naar een erkend afvalpunt (recyclagepark).

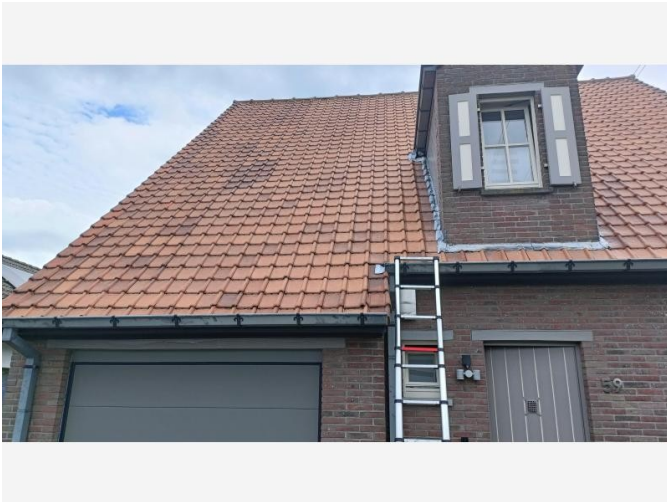
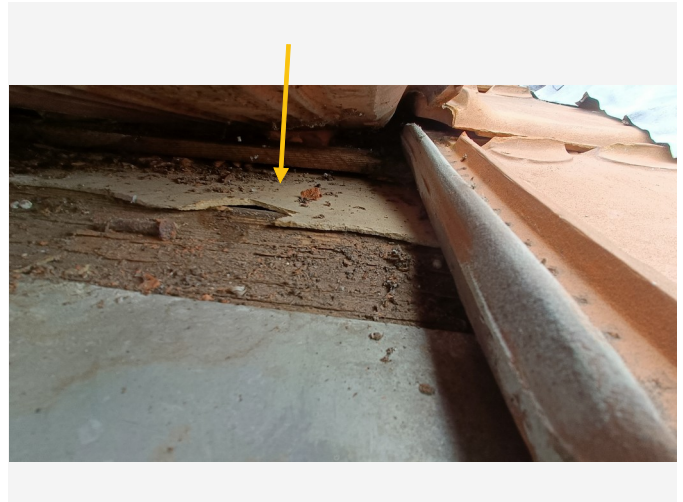
| Eindbeoordeling materiaalarisico | Laag materiaalarisico en/of verlaagde kans op vezelvrijgave |
| Opmerking | De toepassing bevindt zich onder de dakpannen en vertoont een lichte graad van verwerking ten gevolge van leeftijd en weersinvloeden. |

| Opmerking | <p>Asbestverdachte vezelcement onderdakplaten waarneembaar onder de dakpannen. Er werd een monster genomen ter hoogte van de dakkapel.</p> <p>De vermelde oppervlakten, hoeveelheden, lengtes, volumes, maten en gewichten vormen een loutere schatting op basis van visuele inspectie en beschikbare (bouwkundige) informatie; en dienen uitsluitend ter indicatie en mogen niet worden gebruikt als maatstaf voor heffing. Er kan geen enkele juridische waarde aan worden ontleend, noch vormt deze informatie enige basis voor aansprakelijkheid of schadeclaims.</p> |

- Zorg voor een veilig beheer en verwijder dit asbestmateriaal wanneer het bij werken eenvoudig bereikbaar wordt. Controleer de toestand jaarlijks op wijzigingen.

- Eenvoudige handelingen: mag via doe-het-zelf of door werknemer(s) met opleidingsattest eenvoudige handelingen  
Deze toepassing kan door een aannemer die over een opleidingsattest van eenvoudige handelingen beschikt of door een particulier (doe-het-zelf), verwijderd worden indien er geen verhoogd risico op vrijgave van asbestvezels (max. concentratie 0,01 vezels/cm<sup>3</sup> - CODEX Art. VI.3-54) ontstaat en de toepassing voorafgaand wordt gefixeerd/bevochtigd; de individuele elementen zonder machinale werktuigen en zonder breken of gooien 1 voor 1 losgemaakt worden; en ten slotte in gesloten verpakking weggevoerd worden naar een erkend afvalpunt (recyclagepark).

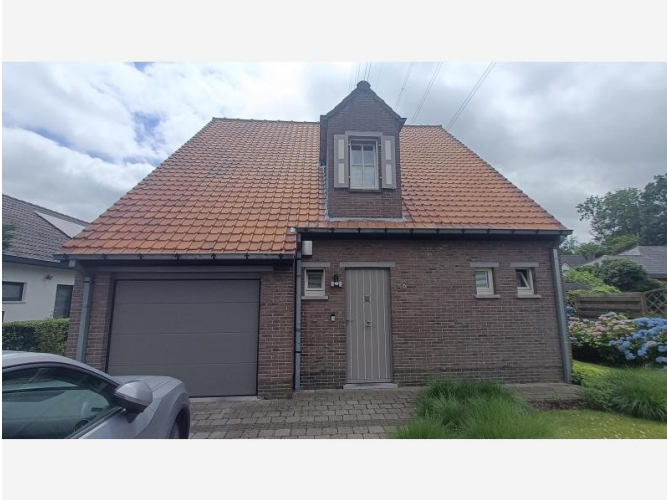
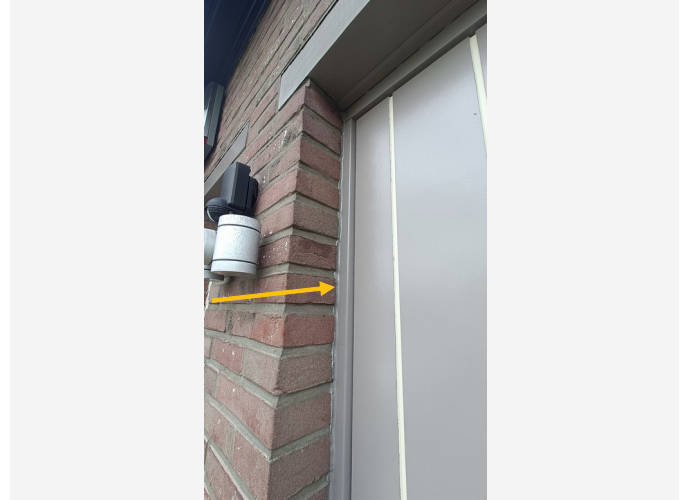
## Fiche 3: Mastiek tussen gevel en houten raam/deurprofielen

| Opmerking | <p>Mastiek met grijze kleur gesitueerd tussen de gevel en houten raam/deurprofielen. Er werd een monster genomen aan een raam van de zijgevel rechts.</p> <p>De vermelde oppervlakten, hoeveelheden, lengtes, volumes, maten en gewichten vormen een loutere schatting op basis van visuele inspectie en beschikbare (bouwkundige) informatie; en dienen uitsluitend ter indicatie en mogen niet worden gebruikt als maatstaf voor heffing. Er kan geen enkele juridische waarde aan worden ontleend, noch vormt deze informatie enige basis voor aansprakelijkheid of schadeclaims.</p> |

- Eenvoudige handelingen: mag via doe-het-zelf of door werknemer(s) met opleidingsattest eenvoudige handelingen  
Deze toepassing kan door een aannemer die over een opleidingsattest van eenvoudige handelingen beschikt verwijderd worden indien er geen verhoogd risico op vrijgave van asbestvezels (max. concentratie 0,01 vezels/cm<sup>3</sup> - CODEX Art. VI.3-54) ontstaat en de toepassing voorafgaand wordt gefixeerd/bevochtigd; de individuele elementen zonder machinale werktuigen en zonder breken of gooien 1 voor 1 losgemaakt worden; en ten slotte in gesloten verpakking weggevoerd worden naar een erkend afvalpunt (recyclagepark).

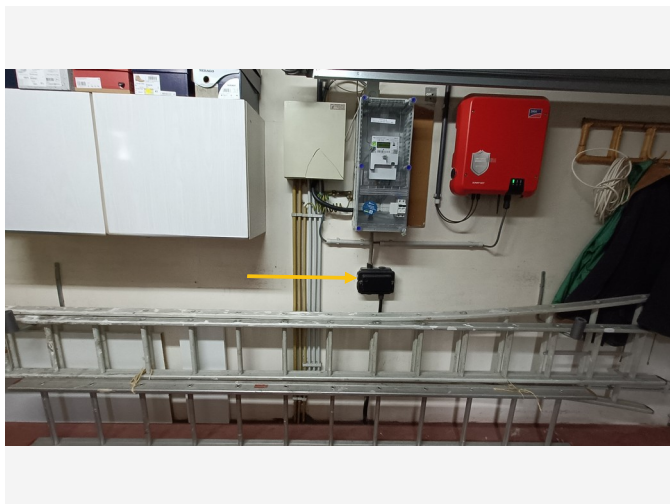
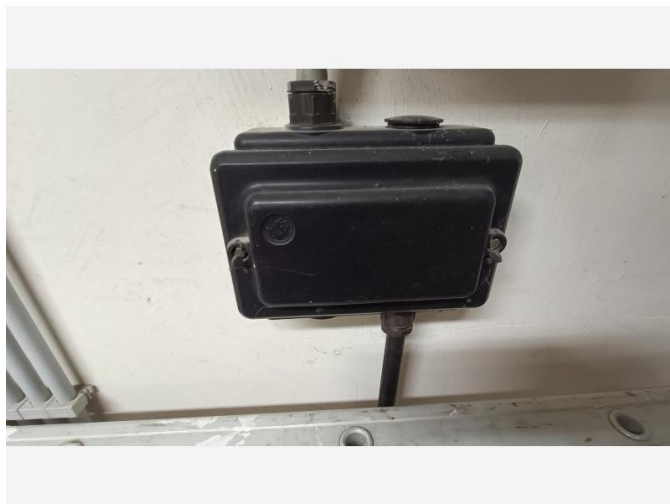
| Identificatiemethode | <p>De asbestdeskundige beoordeelt het materiaal als asbestverdacht en dus asbesthoudend, en dit zonder monstername.</p> <p>Motivatie: De monstername brengt andere schade aan dan schade die inherent is aan de monstername.</p> |
| Opmerking | <p>In het inspectiegebied bevinden zich enkele elektrische toepassingen in asbestverdacht Bakeliet (doos garage).</p> <p>Een niet-limitatief overzicht van de individuele toepassingen werd aangeduid op plan en opgenomen in een fotoreeks in de databank. Opgelet: Het is mogelijk dat er meer toepassingen aanwezig zijn in het inspectiegebied; gelijkaardige toepassingen moeten met dezelfde waakzaamheid en volgens de hierna beschreven maatregelen/voorschriften behandeld worden.</p> <p>De vermelde oppervlakten, hoeveelheden, lengtes, volumes, maten en gewichten vormen een loutere schatting op basis van visuele inspectie en beschikbare (bouwkundige) informatie; en dienen uitsluitend ter indicatie en mogen niet worden gebruikt als maatstaf voor heffing. Er kan geen enkele juridische waarde aan worden ontleend, noch vormt deze informatie enige basis voor aansprakelijkheid of schadeclaims.</p> |

- Eenvoudige handelingen: mag via doe-het-zelf of door werknemer(s) met opleidingsattest eenvoudige handelingen  
Deze toepassing kan door een aannemer die over een opleidingsattest van eenvoudige handelingen beschikt of door een particulier (doe-het-zelf), verwijderd worden indien er geen verhoogd risico op vrijgave van asbestvezels (max. concentratie 0,01 vezels/cm<sup>3</sup> - CODEX Art. VI.3-54) ontstaat en de toepassing voorafgaand wordt gefixeerd/bevochtigd; de individuele elementen zonder machinale werktuigen en zonder breken of

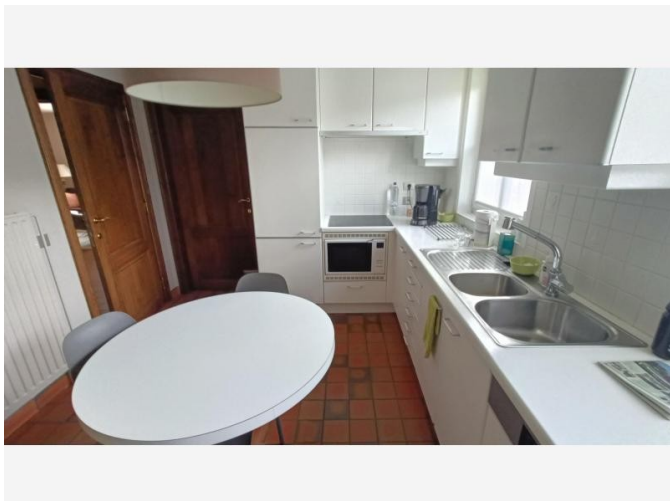
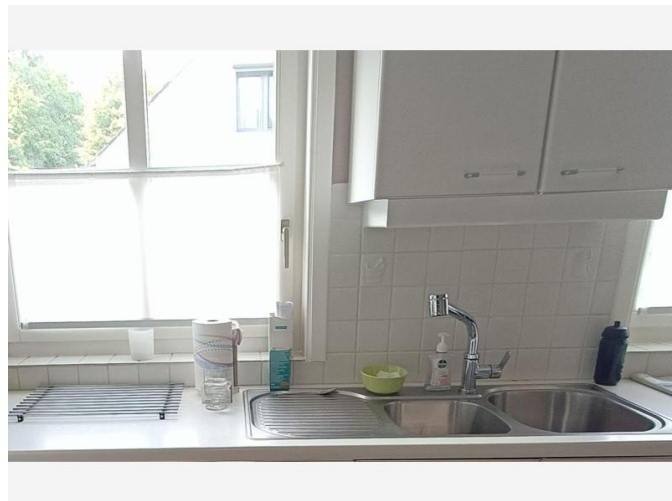
## Fiche 11: Gebruikte lijm bij de faiencetegels in de keuken

| Basis voor advies | Beoordeling op basis van expertise, zonder een vaststelling door de asbestdeskundige. |
