Asbestinventarisatetest

Kraanweg 31, 2880 Bornem

Attestnummer : 20260627-000135.000

Niet-asbestveilig

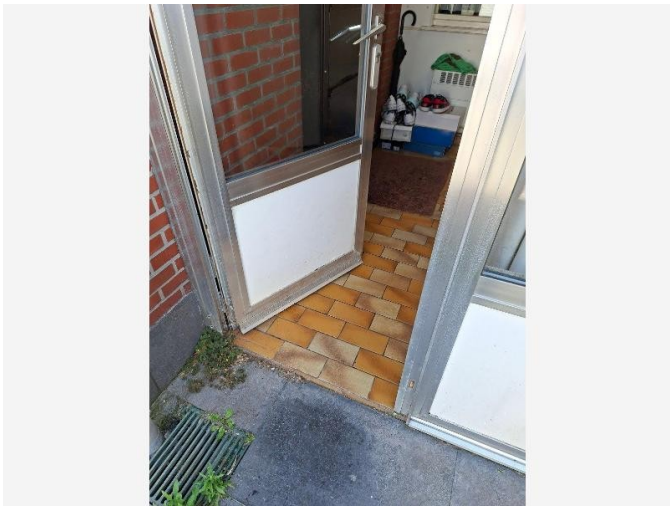
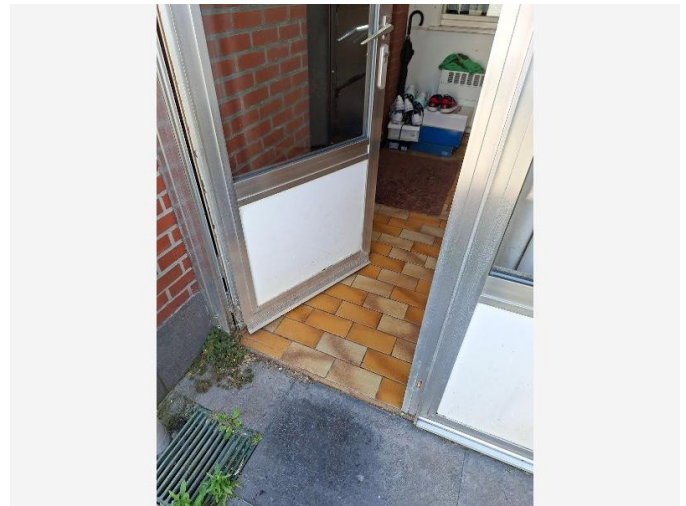
Eindbeoordeling materiaalrisico	Verhoogd materiaalrisico en/of verhoogde kans op vezelvrijgave
Opmerking	Crocidoliet is een aanname bij gebrek aan staalname. Een staalname kan een andere asbestsoort met zich meebrengen en de risico beoordeling beïnvloeden

Gebondenheid	Categorie 1: hechtgebonden in oorsprong
Asbestsoort (vezeltype)	Crocidoliet aanwezig
Asbestconcentratie	Laag (< 50%)
Afschermingsgraad van het gehele materiaal	Geheel of deels vrij aan de binnenlucht, maar geen contact met binnenluchtstromen
Toestand van het materiaal	Licht beschadigd, licht verweerd. Intacte calciumsilicaatplaat of materiaal met categorie 3-gebondenheid

Beschrijving	glasal in schrijnwerk
Omgeving	Binnen
Primaire drager	Wandopening verticaal (raam, deur, ...)
Asbestmateriaal	Plaat, paneel, tablet - Geëmailleerd, type Glasal
Bindmiddel van asbestmateriaal	Cement
Gebondenheid op basis van bindmiddel	Hecht
Hoeveelheid (oppervlakte - dikte - aantal)	<ul style="list-style-type: none"> • 1,50 m² - 0,50 cm - 1 stuk
Totaal volume	0,008 m ³
Eenvoudig bereikbaar	Ja
Bevestigingswijze	<ul style="list-style-type: none"> • Geklemd • Geschroefd
Identificatiemethode	<p>De asbestdeskundige beoordeelt het materiaal als asbestverdacht en dus asbesthoudend, en dit zonder monstername.</p> <p>Motivatie: De monstername brengt andere schade aan dan schade die inherent is aan de monstername.</p>
Destructieve handeling voor identificatie	Nee
Opmerking	<p>dikte is giswerk en kon niet worden gemeten, deze ornamenten hebben geen uniforme dikte. soms werden deze ook dubbel geplaatst met isolatie ertussen.</p> <p>de oppervlakte is een beredeneerde schatting , waaraan geen rechten worden verleend. mogelijks dubbele laag glasaln met isolatie tussen</p> <p>Er werd geen staal genomen om waterdichtheid te garanderen. opdrachtgever begrijpt dat daarom moet worden aangenomen dat deze toepassing asbest bevat, tot tegendeel wordt bewezen.</p>

Verwijderen

- Zorg voor een veilig beheer. Vermijd het beschadigen van het asbestmateriaal. Controleer de toestand jaarlijks op wijzigingen.
- Voer bijkomende staalname(s) uit.

- Eenvoudige handelingen: mag via doe-het-zelf of door werknemer(s) met opleidingsattest eenvoudige handelingen meestal kunnen de glaslatten worden verwijderd en kan het glasal netjes worden weggenomen, daarna dubbel verpakt afvoeren. Als dit materiaal verwijderd kan worden zonder het te breken, te beschadigen, dan mag met dit met eenvoudige handelingen. Vermijd stofvorming en stofverspreiding op elk moment van de werken. Bevochtig of fixeer het materiaal.

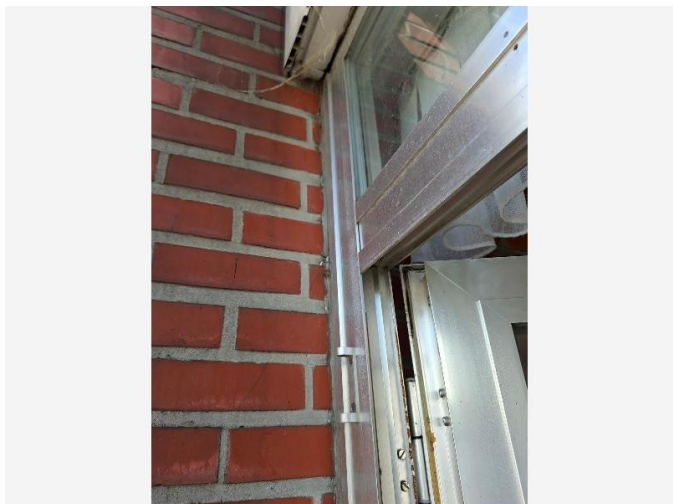
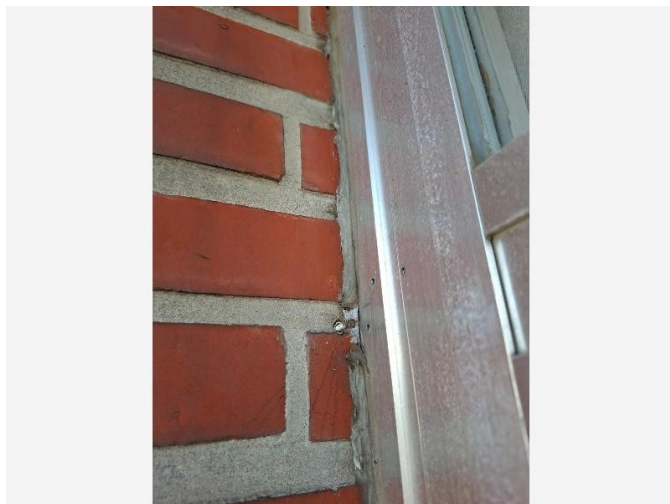
Eindbeoordeling materiaalrisico	Verhoogd materiaalrisico en/of verhoogde kans op vezelvrijgave
Opmerking	Toestand van het materiaal: Matig beschadigd, matig verweerd, de kit is wat gekrakkeleerd en kan zeker loskomen. Een staalname kan een andere asbestsoort met zich meebrengen en de risico beoordeling beïnvloeden

Gebondenheid	Categorie 1: hechtgebonden in oorsprong
Asbestsoort (vezeltype)	Alleen chrysotiel aanwezig
Asbestconcentratie	Laag (< 50%)
Afschermingsgraad van het gehele materiaal	Geheel of deels vrij aan de buitenlucht, maar geen contact met binnenlucht
Toestand van het materiaal	Matig beschadigd, matig verweerd

#	Type	Referentie	Resultaat
2.1	Puntmonster	kit	Chrysotiel

Beschrijving	kit/mastiek aan de oude ramen
Omgeving	Buiten
Primaire drager	Wandopening verticaal (raam, deur, ...)
Asbestmateriaal	In-situ afwerkingslagen - Pasta, stopverf, voegsel, stopsel, vulsel, mastiek, kitten, ...
Bindmiddel van asbestmateriaal	Kitten, mastiek, pasta
Gebondenheid op basis van bindmiddel	Hecht
Hoeveelheid (gewicht - aantal)	<ul style="list-style-type: none">• 1,00 kg - 1 stuk
Totaal gewicht	1,00 kg
Eenvoudig bereikbaar	Ja
Bevestigingswijze	<ul style="list-style-type: none">• Verlijmd, ingegoten, versmeerd
Identificatiemethode	Een monstername door de asbestdeskundige met laboanalyse door een asbestlabo.
Destructieve handeling voor identificatie	Nee
Opmerking	<p>Dit gewicht is een beredeneerde schatting, er worden geen rechten verleend aan dit gewicht.</p> <p>het gaat om de kit tussen raam en gevel en tussen raam en glas</p> <p>Er werd om geen staal genomen omdat risico op glasbreuk te groot is , ook kan de adi niet instaan voor het herkitten. Opdrachtgever begrijpt dat daarom moet worden aangenomen dat deze toepassing asbest bevat, tot tegendeel wordt bewezen.</p>

Verwijderen

- Zorg voor een veilig beheer. Vermijd het beschadigen van het asbestmateriaal. Controleer de toestand jaarlijks op wijzigingen.
- Voer bijkomende staalname(s) uit.

- Eenvoudige handelingen: mag via doe-het-zelf of door werknemer(s) met opleidingsattest eenvoudige handelingen
Vorbereiding:
Voer een inspectie uit om te bepalen of kit asbest bevatten laat je een monster analyseren door een erkend lab.
Plan het verwijderen bij windstil weer om de verspreiding van asbestvezels te minimaliseren.
Als dit materiaal verwijderd kan worden zonder het te breken, te beschadigen, dan mag met dit met eenvoudige handelingen.

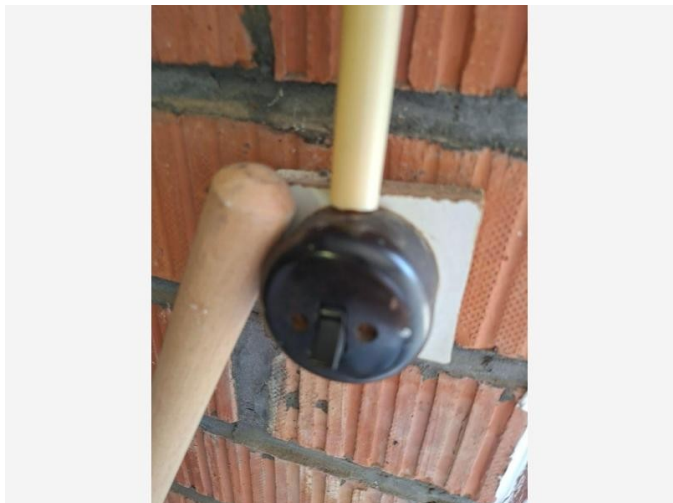
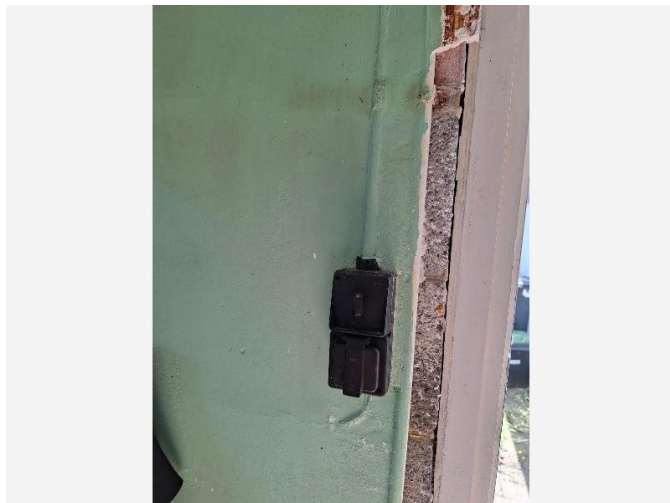
wees voorzichtig bij het gebruik van deze armaturen, let er op dat deze niet worden beschadigd en bij werken niet worden hergebruikt

Eindbeoordeling materiaalrisico	Laag materiaalrisico en/of verlaagde kans op vezelvrijgave
Opmerking	er is voor crocidoliet gekozen omdat er geen staal werd genomen. maar veelal is het toch chrysotiel dat wordt aangetroffen in bakeliet voor zover er al asbest aanwezig is in dit bakeliet

Gebondenheid	Categorie 1: hechtgebonden in oorsprong
Asbestsoort (vezeltype)	Crocidoliet aanwezig
Asbestconcentratie	Laag (< 50%)
Afschermingsgraad van het gehele materiaal	Geheel of deels vrij aan de binnenlucht, maar geen contact met binnenluchtstromen
Toestand van het materiaal	Onbeschadigd, niet verweerd

Beschrijving	bakeliet stopcontacten, lichtarmaturen en/of schakelaars
Omgeving	Binnen
Primaire drager	Communicatie en elektrische infrastructuur en uitrusting
Asbestmateriaal	Plaat, paneel, tablet - Type Bakeliet
Bindmiddel van asbestmateriaal	Kunststof of -hars
Gebondenheid op basis van bindmiddel	Hecht
Hoeveelheid (oppervlakte - dikte - aantal)	<ul style="list-style-type: none"> • 1,00 m² - 1,00 cm - 1 stuk
Totaal volume	0,01 m ³
Eenvoudig bereikbaar	Ja
Bevestigingswijze	<ul style="list-style-type: none"> • Geschroefd
Identificatiemethode	<p>De asbestdeskundige beoordeelt het materiaal als asbestverdacht en dus asbesthoudend, en dit zonder monstername.</p> <p>Motivatie: De monstername brengt andere schade aan dan schade die inherent is aan de monstername.</p>
Destructieve handeling voor identificatie	Nee
Opmerking	deze oppervlakte is niet gemeten maar eerder symbolisch voor alle aanwezige armaturen

Zorgvuldig beheren

- Zorg voor een veilig beheer. Vermijd het beschadigen van het asbestmateriaal. Controleer de toestand jaarlijks op wijzigingen.
- Voer bijkomende staalname(s) uit.

- Eenvoudige handelingen: mag via doe-het-zelf of door werknemer(s) met opleidingsattest eenvoudige handelingen
Bij het verwijderen van oude bakeliet, is het belangrijk om strikt veiligheidsmaatregelen te volgen. Bakeliet zelf kan asbest bevatten.

Als dit materiaal verwijderd kan worden zonder het te breken, te beschadigen! , dan mag met dit met eenvoudige handelingen.

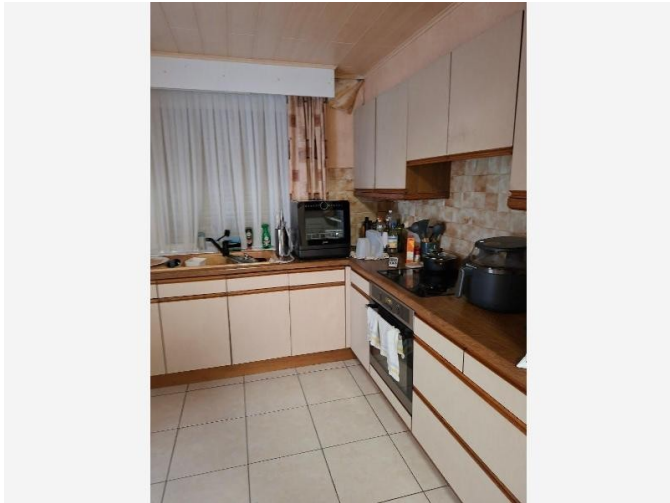
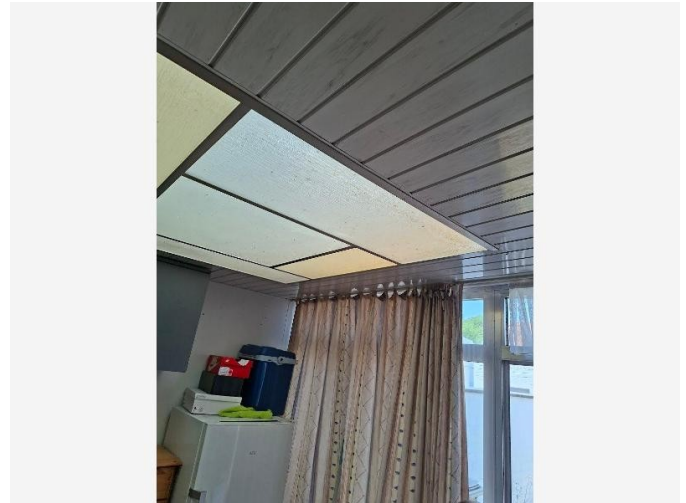
Informatie over een niet-asbestverdacht materiaal

Basis voor advies	De asbestdeskundige beoordeelt het materiaal als niet-asbestverdacht.
--------------------------	---

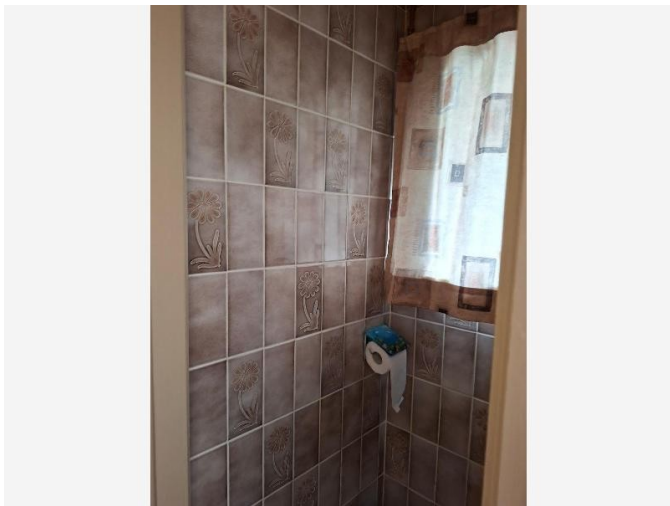
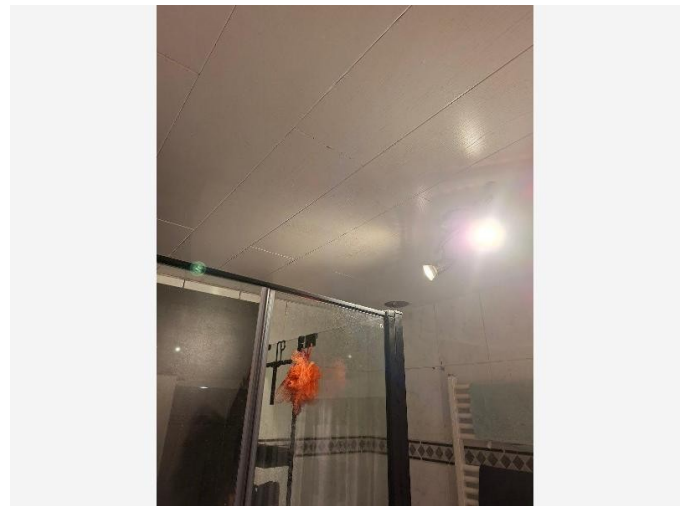
Informatie over een materiaal dat de asbestdeskundige niet kan waarnemen of vaststellen

tegellijm niet waarneembaar/inspecteerbaar, maar deze kan wel asbestverdacht zijn.
door tegels die heel zijn kan er geen staal worden genomen zonder destructieve actie

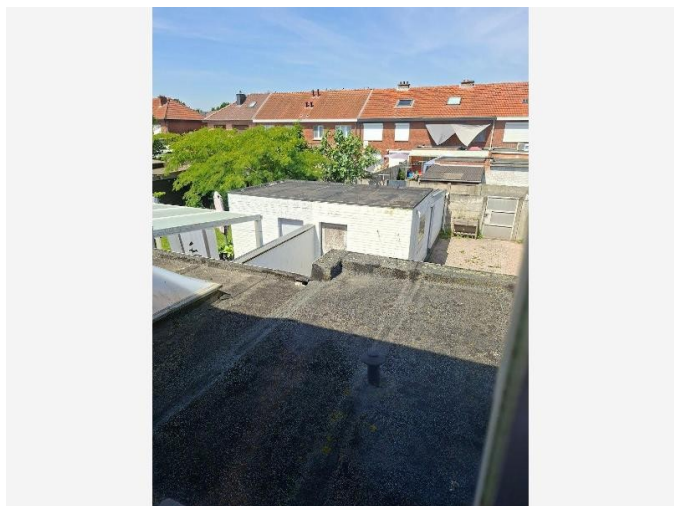
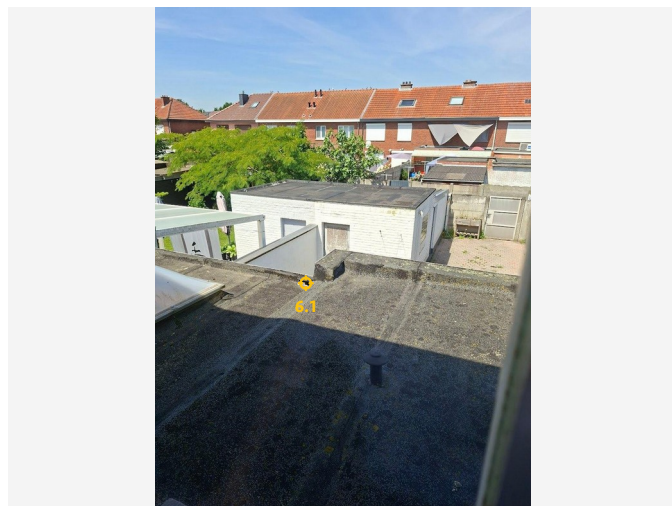
Geen asbest

#	Type	Referentie	Resultaat
6.1	Puntmonster	roofing	Geen asbest

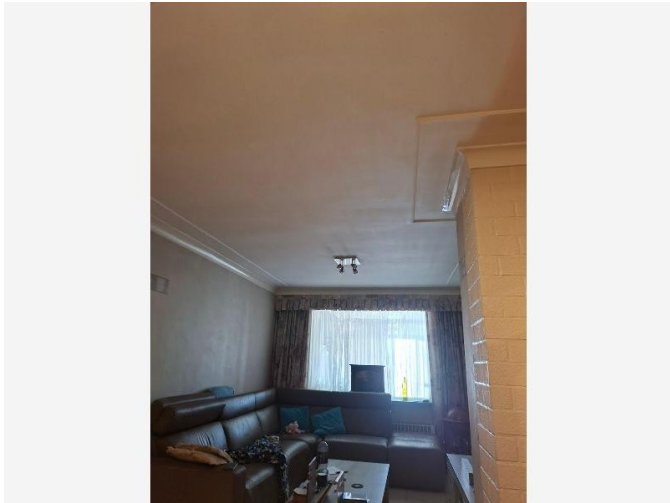
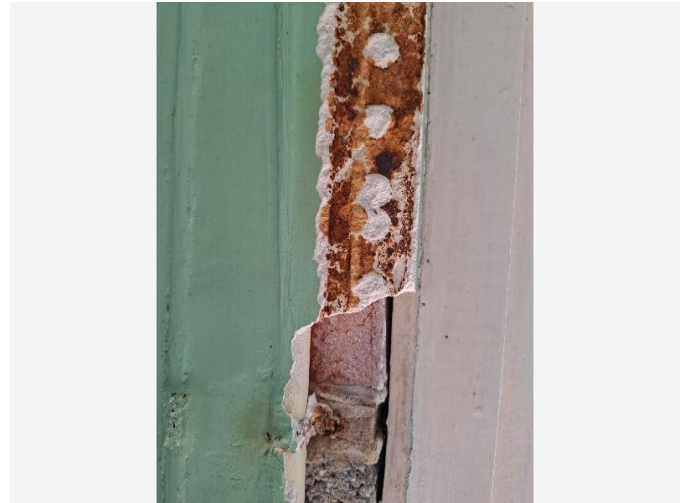
Fiche 7: pleister op de muren

Geen asbest

#	Type	Referentie	Resultaat
7.1	Mengmonster	pleister mur	Geen asbest

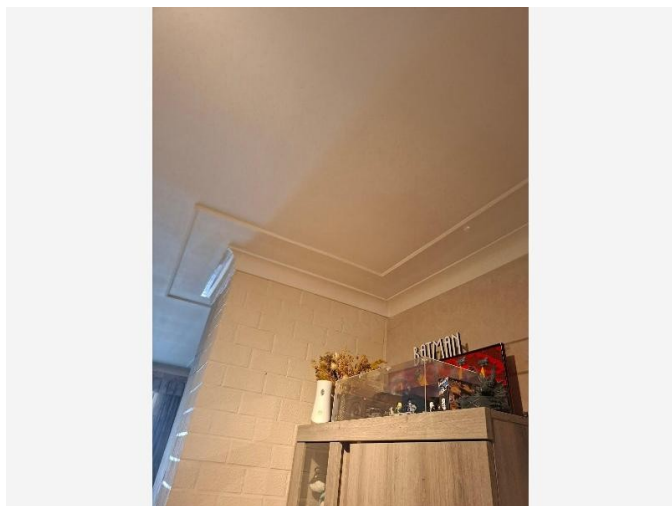
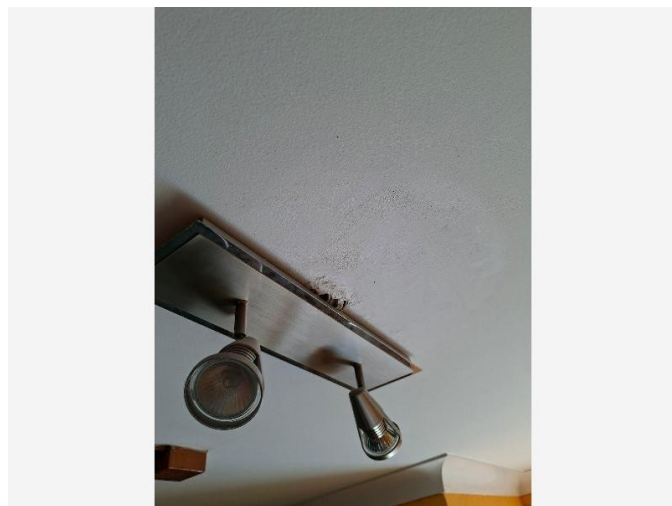
Fiche 8: pleister op de plafonds

Geen asbest

#	Type	Referentie	Resultaat
8.1	Mengmonster	pleister plaf	Geen asbest

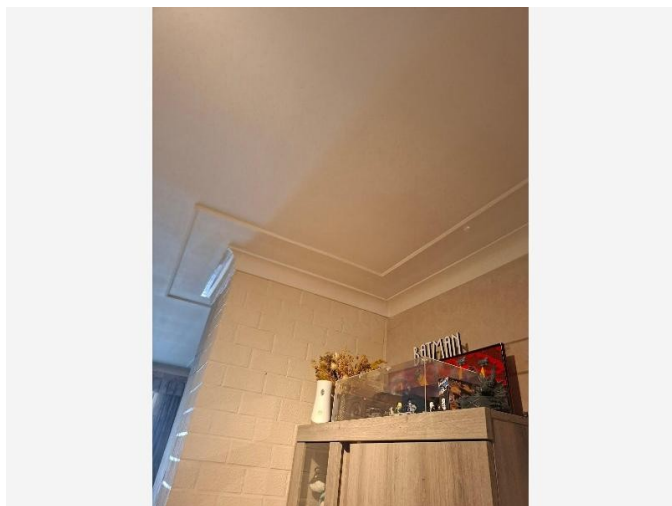
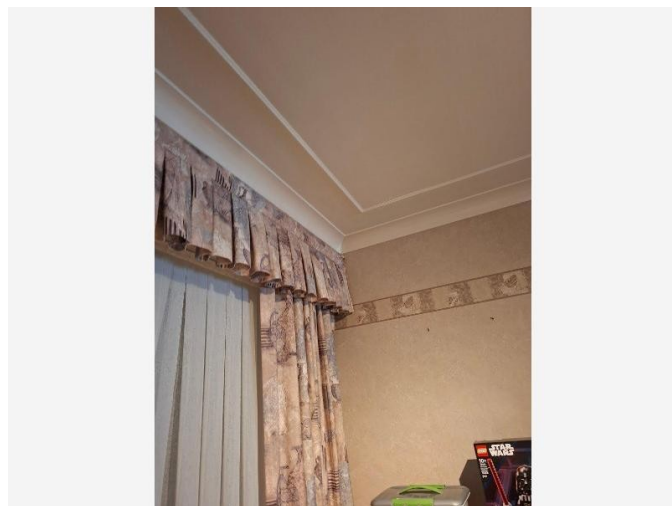
Geen asbest

#	Type	Referentie	Resultaat
9.1	Mengmonster	molure	Geen asbest
