Asbestinventarisatetest

Kuitegemstraat 68, 2890 Puurs-Sint-Amands

Attestnummer : 20250424-000057.000

Uitgegeven op : 24.04.2025

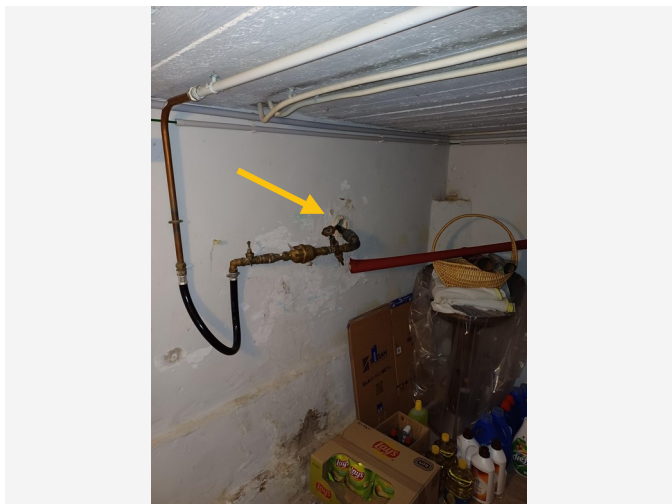
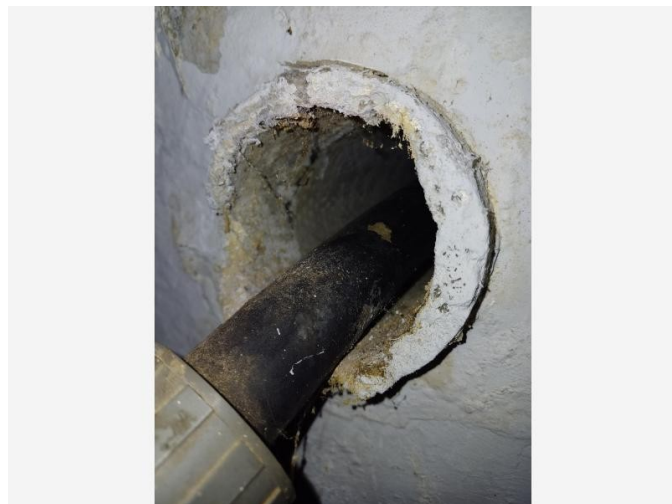
Eindbeoordeling materiaalrisico	Verhoogd materiaalrisico en/of verhoogde kans op vezelvrijgave
Opmerking	De buis is volledig ingemetst en en gebruikt als doorvoer voor waterleiding : voor hier zelf geen werken aan uit om de kans op vezelvrijgave te beperken.

Gebondenheid	Categorie 1: hechtgebonden in oorsprong
Asbestsoort (vezeltype)	Crocidoliet aanwezig
Asbestconcentratie	Laag (< 50%)
Afschermingsgraad van het gehele materiaal	Geheel of deels (ook) vrij aan de binnenlucht
Toestand van het materiaal	Licht beschadigd, licht verweerd. Intact calciumsilicaatmateriaal of categorie III 'gebondenheid'

Beschrijving	Asbestcement leidingdoorvoer
Omgeving	Binnen
Primaire drager	HVAC infrastructuur en uitrusting
Asbestmateriaal	Buis, koker, leiding, pijp, doorvoer
Bindmiddel van asbestmateriaal	Cement
Gebondenheid op basis van bindmiddel	Hecht
Hoeveelheid (lengte - omtrek - dikte - aantal)	<ul style="list-style-type: none">• 4,00 m - 20,00 cm - 0,50 cm - 1 stuk
Totaal volume	0,004 m ³
Eenvoudig bereikbaar	Ja
Bevestigingswijze	<ul style="list-style-type: none">• Verlijmd, ingegoten, versmeerd
Identificatiemethode	Vaststelling zonder monstername
Destructieve handeling voor identificatie	Nee
Opmerking	<p>De exacte hoeveelheid is onmogelijk vast te stellen omdat slechts het eerste stuk van de doorvoerleiding waarneembaar is. Er worden dan ook geen rechten aan verleend.</p> <p>Het betreft hier een doorvoerleiding van de watermaatschappij.</p>

- Zorg voor een veilig beheer. Vermijd het beschadigen van het asbestmateriaal. Controleer de toestand jaarlijks op wijzigingen.
- Zorg voor een veilig beheer en verwijder dit asbestmateriaal wanneer het bij werken eenvoudig bereikbaar wordt. Controleer de toestand jaarlijks op wijzigingen.
- Voer binnenluchtmetingen uit om actuele blootstellingsrisico's in de binnenlucht te monitoren.
- Voer bijkomende staalname(s) uit.

- Eenvoudige handelingen: enkel door erkend asbestverwijderaar
Deze doorvoer loopt naar alle waarschijnlijkheid door tot voorbij de grens van het openbaar domein en is tenzij bij zeer uitgebreide renovatie niet eenvoudig bereikbaar. Bovendien is de waterleiding eigendom van de nutsmaatschappij. Verwijdering kan bijgevolg alleen gebeuren door een erkend verwijderaar. Deze zal ook de methodiek bepalen.

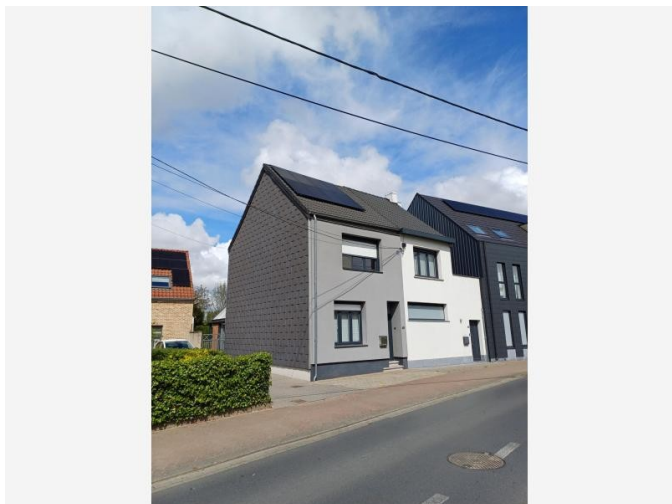
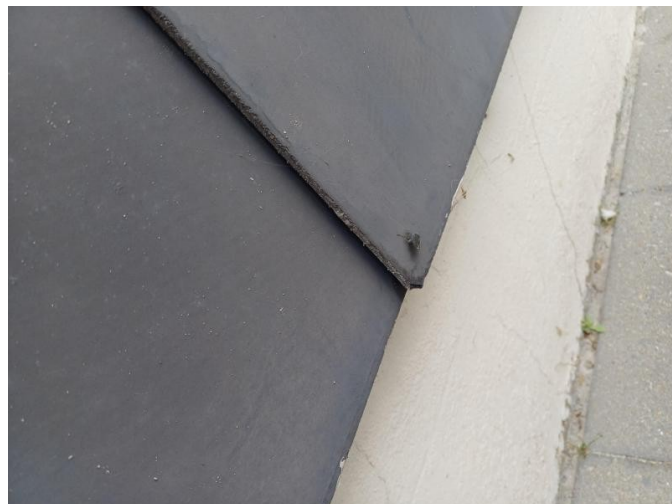
Reinigen met hoge druk kan zorgen voor beschadigingen en bijgevolg vezelvrijgave.

Eindbeoordeling materiaalrisico	Laag materiaalrisico en/of verlaagde kans op vezelvrijgave
Opmerking

Gebondenheid	Categorie 1: hechtgebonden in oorsprong
Asbestsoort (vezeltype)	Alleen chrysotiel
Asbestconcentratie	Laag (< 50%)
Afschermingsgraad van het gehele materiaal	Geheel of deels vrij aan de buitenlucht
Toestand van het materiaal	Licht beschadigd, licht verweerd. Intact calciumsilicaatmateriaal of categorie III 'gebondenheid'

#	Type	Referentie	Resultaat
2.1	Puntmonster	250421 kuit lei	Chrysotiel

Beschrijving	gevelleien uit asbestcement
Omgeving	Buiten
Primaire drager	Wand buitenschil
Asbestmateriaal	Dak- en gevelbekleding - Lei, shingle
Bindmiddel van asbestmateriaal	Cement
Gebondenheid op basis van bindmiddel	Hecht
Hoeveelheid (oppervlakte - aantal)	• 45,00 m ² - 1 stuk
Totale oppervlakte	45,00 m ²
Eenvoudig bereikbaar	Ja
Bevestigingswijze	• Genageld, geniet
Identificatiemethode	Vaststelling met monstername
Destructieve handeling voor identificatie	Nee
Opmerking	Oppervlakte is een beredeneerde schatting van de oppervlakte. Men praat hier over de netto oppervlakte en houdt geen rekening met de bruto oppervlakte. Er worden geen rechten verleend aan de oppervlakte

- Zorg voor een veilig beheer. Vermijd het beschadigen van het asbestmateriaal. Controleer de toestand jaarlijks op wijzigingen.
- Hemelwater dat afspoelt van asbestcement daken of gevels kan asbestdeeltjes bevatten. Gebruik het enkel voor gesloten circuits (bv. spoelen toiletten). Reinig na het vervangen van het dak of de gevel de dakgoten en regenwaterput of -ton om asbesthoudend sediment of slib te verwijderen

- Eenvoudige handelingen: mag via doe-het-zelf of door werknemer(s) met opleidingsattest eenvoudige handelingen
Omwille van grote kans op breuk en vezelvrijgave is het niet aangeraden zelf tot verwijdering over te gaan. Beter keuze is een werknemer met opleidingsattest eenvoudige handelingen. Deze zal overgaan tot correcte verwijdering en eventuele bijkomende maatregelen nemen wanneer nodig.

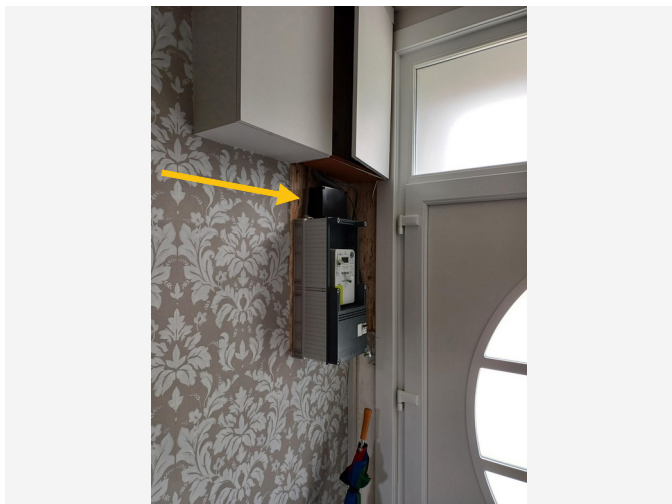
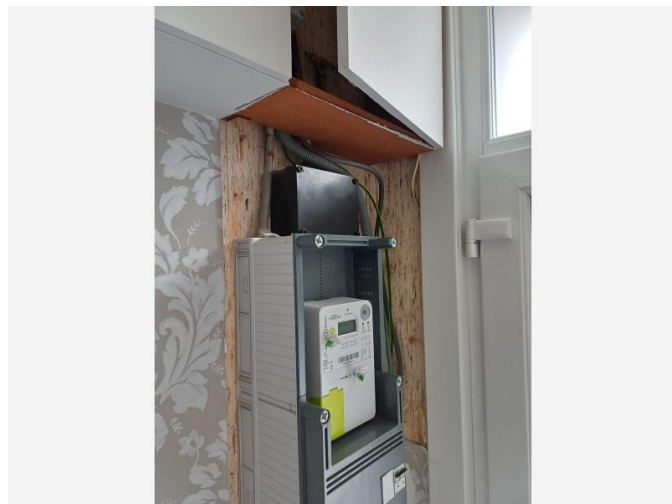
opgelet bakeliet tellerkasten of aftakdozen zijn niet altijd eigendom van de eigenaar. in sommige gevallen is dit eigendom van de nutsmaatschappij en dan is het ook verboden hier aan te werken .

Eindbeoordeling materiaalrisico	Laag materiaalrisico en/of verlaagde kans op vezelvrijgave
Opmerking	een omkasting kan er voor zorgen dat de blootstellingsgraad wijzigt in het voordeel van de eigenaar.

Gebondenheid	Categorie 1: hechtgebonden in oorsprong
Asbestsoort (vezeltype)	Crocidoliet aanwezig
Asbestconcentratie	Laag (< 50%)
Afschermingsgraad van het gehele materiaal	Geheel of deels (ook) vrij aan de binnenlucht
Toestand van het materiaal	Onbeschadigd, niet verweerd

Beschrijving	bakeliet aftakdoos elektrische installatie
Omgeving	Binnen
Primaire drager	Communicatie en elektrische infrastructuur en uitrusting
Asbestmateriaal	Plaat, paneel, tablet - Type Bakeliet
Bindmiddel van asbestmateriaal	Kunststof of -hars
Gebondenheid op basis van bindmiddel	Hecht
Hoeveelheid (oppervlakte - dikte - aantal)	• 0,11 m ² - 1,00 cm - 1 stuk
Totaal volume	0,001 m ³
Eenvoudig bereikbaar	Ja
Bevestigingswijze	• Geschroefd
Identificatiemethode	Vaststelling zonder monstername
Destructieve handeling voor identificatie	Nee
Opmerking	deze oppervlakte is niet gemeten maar eerder symbolisch voor alle aanwezige kasten. opgelet kasten kunnen prive-eigendom zijn maar ook soms behoren aan de nutsmaatschappij.

- Zorg voor een veilig beheer. Vermijd het beschadigen van het asbestmateriaal. Controleer de toestand jaarlijks op wijzigingen.
- Voer bijkomende staalname(s) uit.

- Eenvoudige handelingen: mag via doe-het-zelf of door werknemer(s) met opleidingsattest eenvoudige handelingen
Bij het verwijderen van oude bakeliet, is het belangrijk om strikt veiligheidsmaatregelen te volgen. Bakeliet zelf kan asbest bevatten. Hier zijn enkele stappen en voorzorgsmaatregelen die je moet nemen, in overeenstemming met de Codex over het welzijn op het werk :

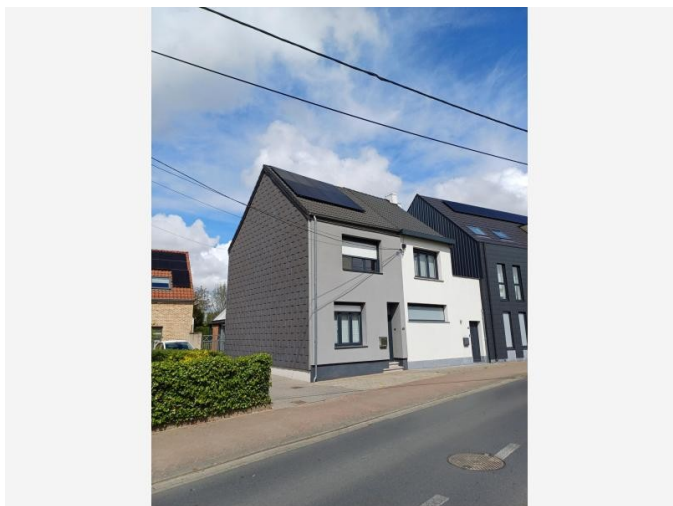
Situeringfoto

Reden: Het te onderzoeken materiaal situeert zich hoger dan 3,50 m te rekenen vanaf een veilige ondergrond

Uitleg van de asbestdeskundige: Het onderdak is niet zichtbaar zowel langs binnen als langs buiten.

Langs binnenzijde is alles afgewerkt met isolatiemateriaal

Langs de buitenzijde was het dak te hoog (meer dan 3.5 m) en kon er geen pan/lei worden gelicht voor verder onderzoek.

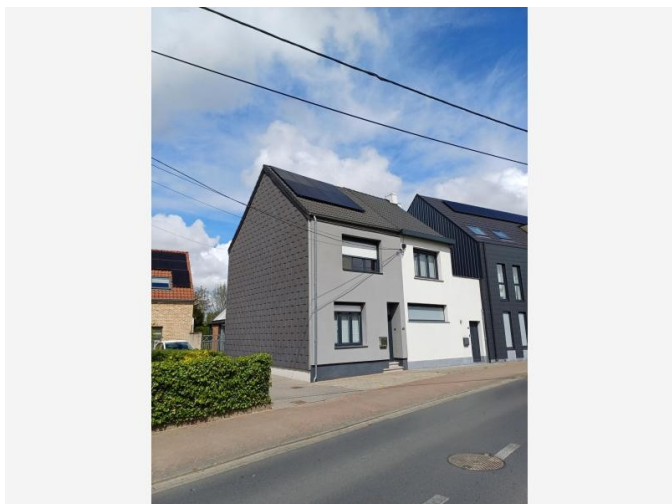
Vrije foto

In 2008 geplaatst, extra foto's van bewijsmateriaal in bijlage. Factuur is in bezit van de klant.

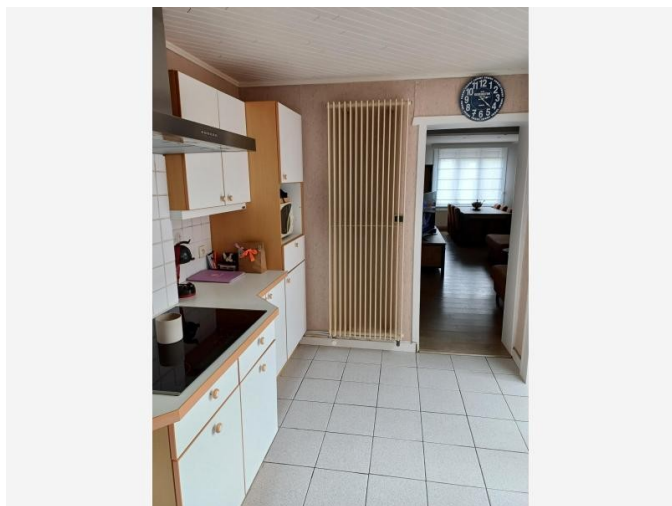
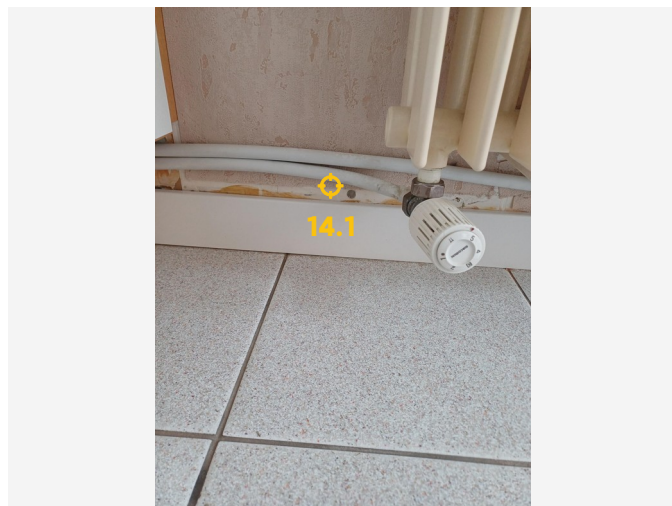
Fiche 14: bepleistering op de muren

Geen asbest

#	Type	Referentie	Resultaat
14.1	Mengmonster	250421 kuit mur	Geen asbest

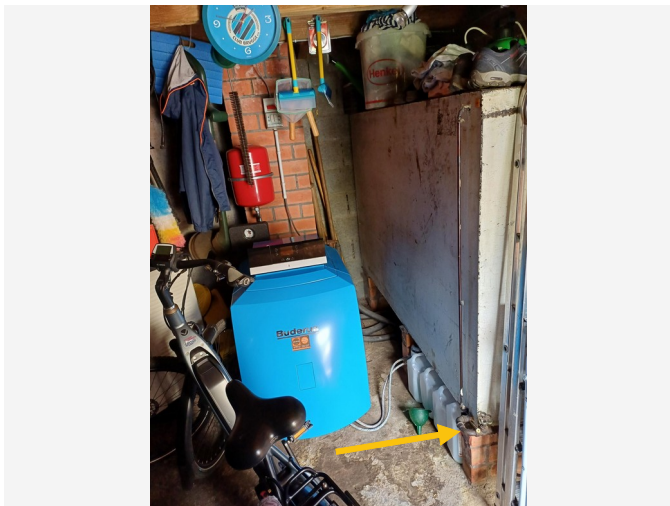
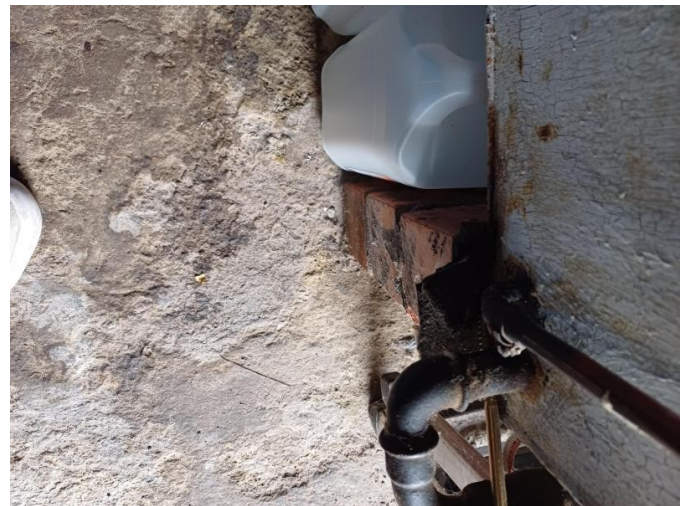
Geen asbest

#	Type	Referentie	Resultaat
15.1	Puntmonster	250421 kuit roof	Geen asbest

Beschrijving	roofing onder stookolietank asbestverdacht
Omgeving	Binnen
Primaire drager	beugel waar stookolietank op staat
Bindmiddel van materiaal	Bitumen (roofing, teer, asfalt)
Gebondenheid op basis van bindmiddel	Hecht
Hoeveelheid (oppervlakte - aantal)	• 0,20 m ² - 1 stuk
Totale oppervlakte	0,20 m ²
Identificatiemethode	Vaststelling met monsternamen
Destructieve handeling voor identificatie	Nee
Opmerking	de oppervlakte is een berekende schatting , waaraan geen rechten worden verleend.

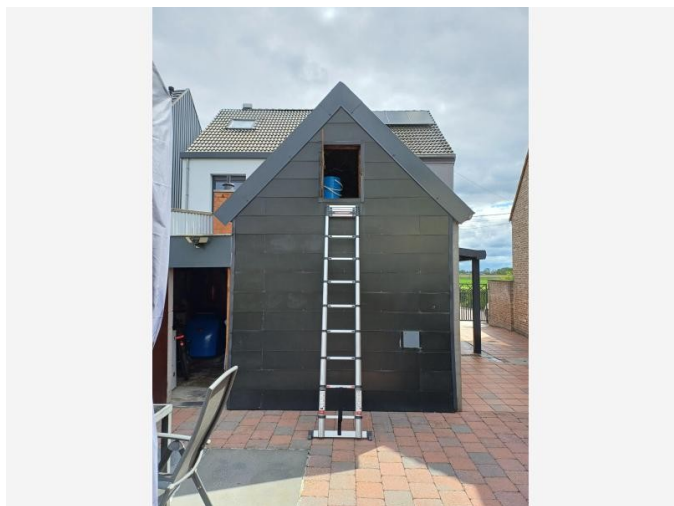
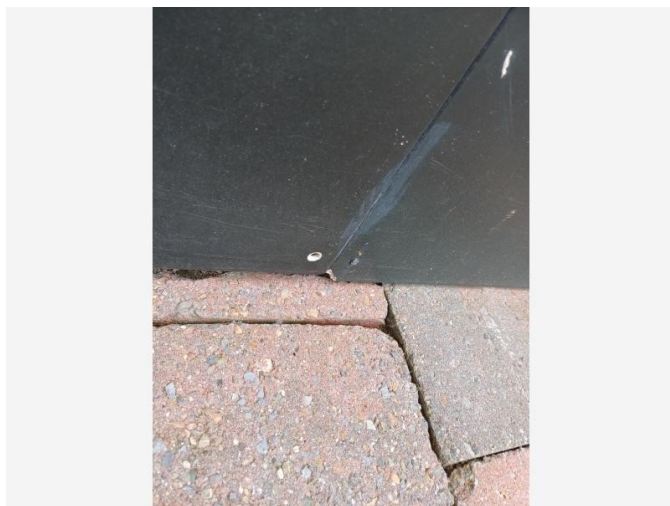
Geen asbest

#	Type	Referentie	Resultaat
16.1	Puntmonster	250421 kuit siding	Geen asbest

Beschrijving	Gevelbekleding aanbouw tuinzijde
Omgeving	Buiten
Primaire drager	Wand buitenschil
Bindmiddel van materiaal	Cement
Gebondenheid op basis van bindmiddel	Hecht
Hoeveelheid (oppervlakte - aantal)	• 7,00 m ² - 1 stuk
Totale oppervlakte	7,00 m ²
Identificatiemethode	Vaststelling met monstername
Destructieve handeling voor identificatie	Nee
Opmerking	De hoeveelheid is een beredeneerde schatting en worden geen rechten aan verleend.

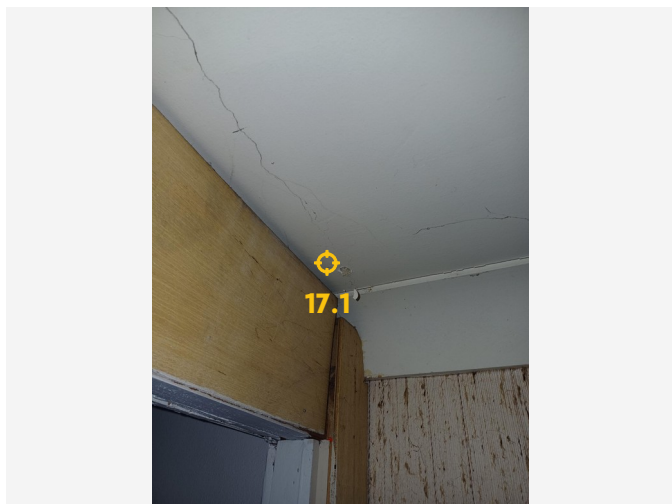
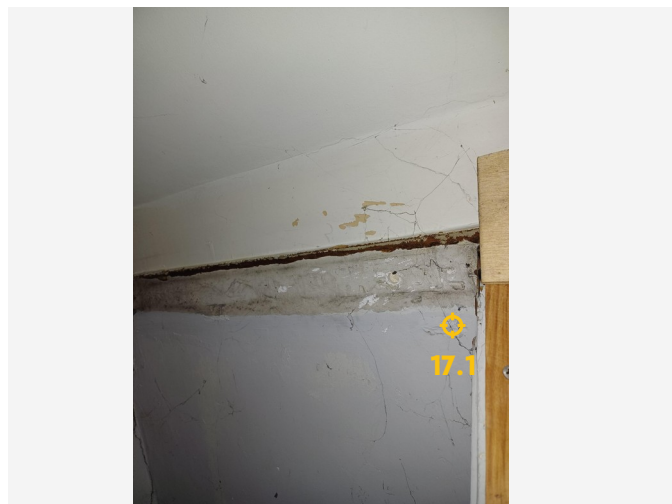
Geen asbest

#	Type	Referentie	Resultaat
17.1	Mengmonster	250421 kuit plaf	Geen asbest

Beschrijving	bepleistering op de plafonds
Omgeving	Binnen
Primaire drager	Plafond
Bindmiddel van materiaal	Gips - kalk
Gebondenheid op basis van bindmiddel	Niet-hechtgebonden
Hoeveelheid (oppervlakte - dikte - aantal)	• 5,00 m ² - 1,00 cm - 1 stuk
Totaal volume	0,05 m ³
Identificatiemethode	Vaststelling met monstername
Destructieve handeling voor identificatie	Nee
Opmerking	<p>Deze oppervlakte is een berekeneerde schatting , Er worden geen rechten verleend aan deze oppervlakten. De dikte is een schatting die voorkomt uit de monsterplaatsen en is daarom niet altijd representatief.</p> <p>staalname in</p> <p>Natteruimte : vals plafond</p> <p>droge droomte : berging</p> <p>trappenhal : staal genomen, onderzijde trap berging GV</p> <p>stookplaats : Niet van toepassing, niet bezet</p>
