# Asbestinventarisatetest

Barakkenbergstraat 8, 1540 Pajottegem

Attestnummer : 20260630-000505.000

Uitgegeven op : 30.06.2026

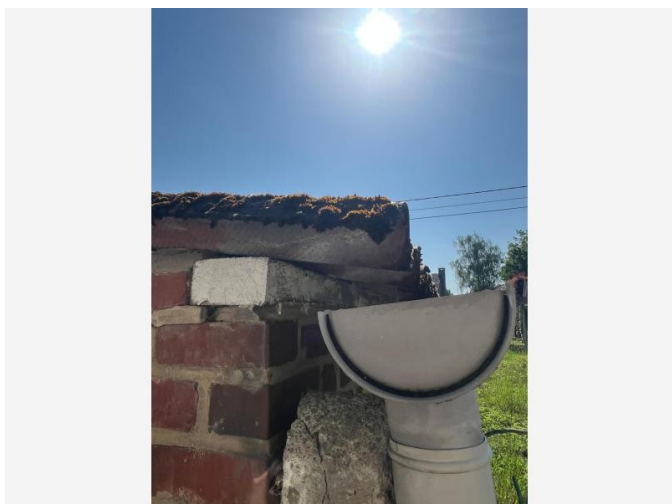
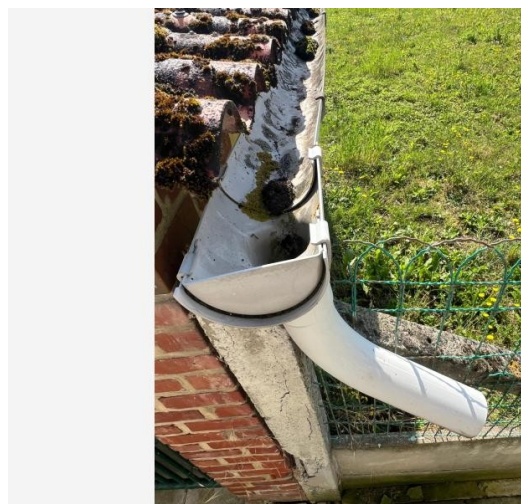
## Fiche 2: Mos/sediment in de dakgoot (hondenhok)

Asbestmateriaal – afvalstof

- Eenvoudige handelingen: mag via doe-het-zelf of door werknemer(s) met opleidingsattest eenvoudige handelingen  
Deze toepassing kan door een aannemer die over een opleidingsattest eenvoudige handelingen beschikt of door een particulier (doe-het-zelf), verwijderd worden indien er geen verhoogd risico op vrijgave van asbestvezels (max. concentratie 0,01 vezels/cm<sup>3</sup> - CODEX Art. VI.3-54) ontstaat en de toepassing voorafgaand wordt gefixeerd/bevochtigd; de individuele elementen zonder machinale werktuigen (boormachine, slijpschijf, hogedrukreiniger,...) en zonder breken of gooien een voor een losgemaakt worden; en ten slotte dubbel en luchtdicht verpakt weggevoerd worden naar een erkend afvalpunt (recyclagepark).

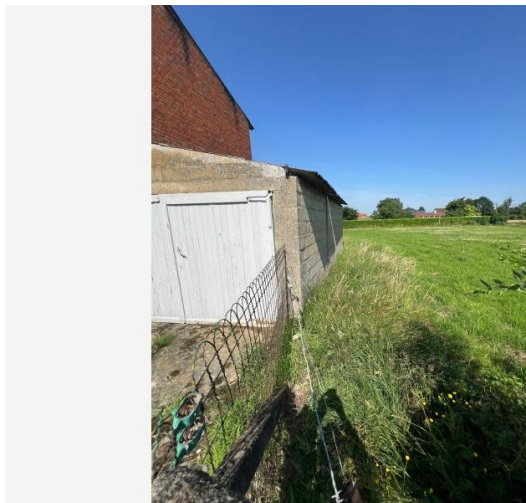
## Fiche 4: Dak bestaande uit golfplaten garage aan schuur

Asbestmateriaal

- Eenvoudige handelingen: mag via doe-het-zelf of door werknemer(s) met opleidingsattest eenvoudige handelingen  
Deze toepassing kan door een aannemer die over een opleidingsattest eenvoudige handelingen beschikt of door een particulier (doe-het-zelf), verwijderd worden indien er geen verhoogd risico op vrijgave van asbestvezels (max. concentratie 0,01 vezels/cm<sup>3</sup> - CODEX Art. VI.3-54) ontstaat en de toepassing voorafgaand wordt gefixeerd/bevochtigd; de individuele elementen zonder machinale werktuigen (boormachine, slijpschijf, hogedrukreiniger,...) en zonder breken of gooien een voor een losgemaakt worden; en ten slotte dubbel en luchtdicht verpakt weggevoerd worden naar een erkend afvalpunt (recyclagepark).

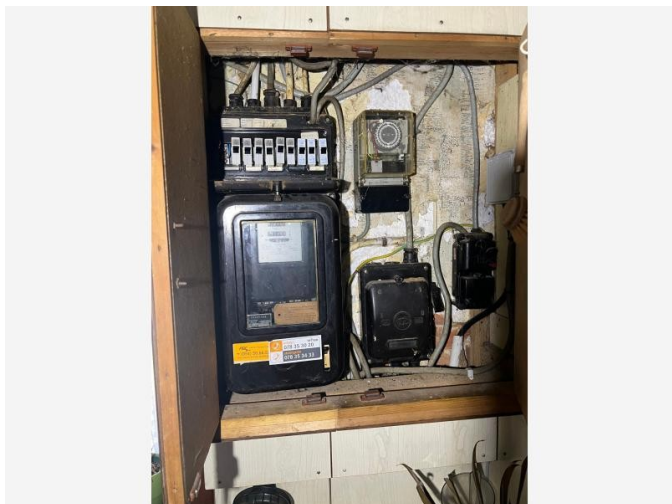
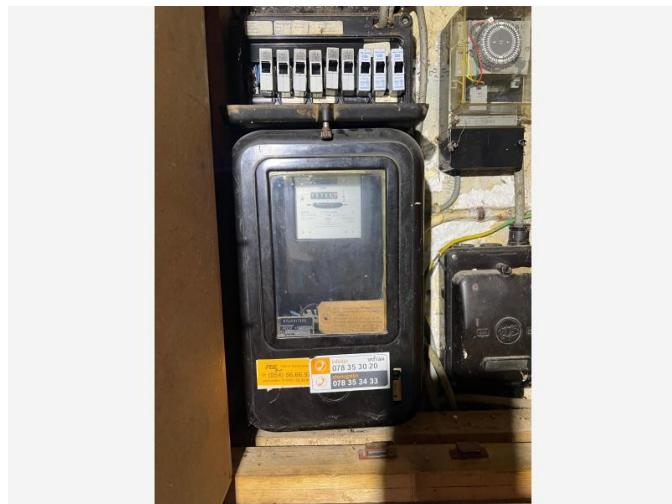
| Opmerking | De hoeveelheid is een zo nauwkeurig mogelijke opmeting. Hieraan kunnen evenwel geen rechten worden ontleend. Monstername niet uitgevoerd wegens risico op beschadiging van een elektrisch component en mogelijke blootstelling aan spanning of storingen in de elektrische installatie. |

- Eenvoudige handelingen: mag via doe-het-zelf of door werknemer(s) met opleidingsattest eenvoudige handelingen  
Te verwijderen door de netbeheerder. Deze toepassing kan door een werknemer die over een opleidingsattest eenvoudige handelingen beschikt verwijderd worden indien er geen verhoogd risico op vrijgave van asbestvezels (max. concentratie 0,01 vezels/cm<sup>3</sup> - CODEX Art. VI.3-54) ontstaat en de toepassing voorafgaand wordt gefixeerd/bevochtigd; de individuele elementen zonder machinale werktuigen (boormachine, slijpschijf, hogedrukreiniger,...) en zonder breken of gooien een voor een losgemaakt worden; en ten slotte dubbel en luchtdicht verpakt weggevoerd worden naar een erkend afvalpunt (recyclagepark).

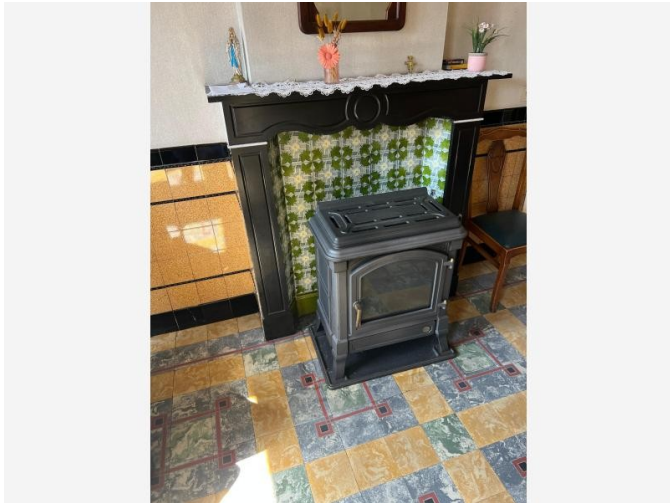
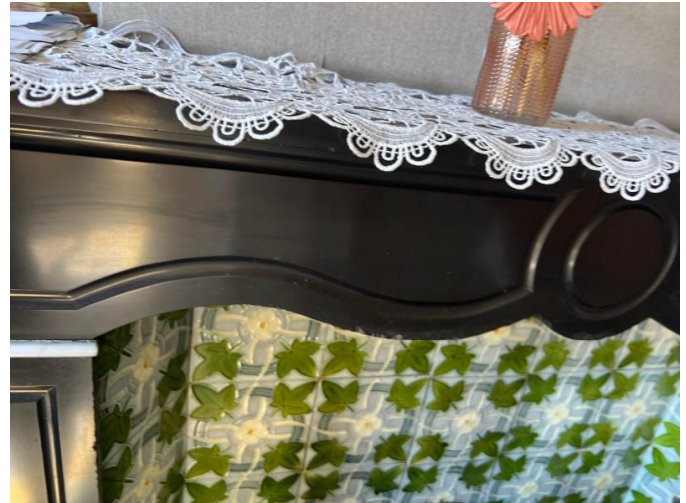
## Fiche 18: Sierbeplating schouw

Geen asbest

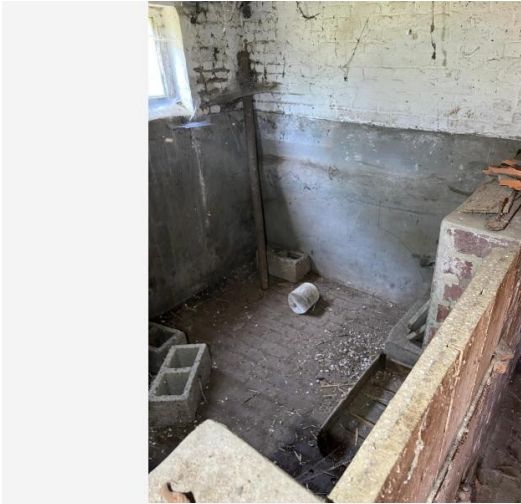
## Fiche 19: Cementen smeerlaag binnen (gebouw links en woongebouw)

Geen asbest

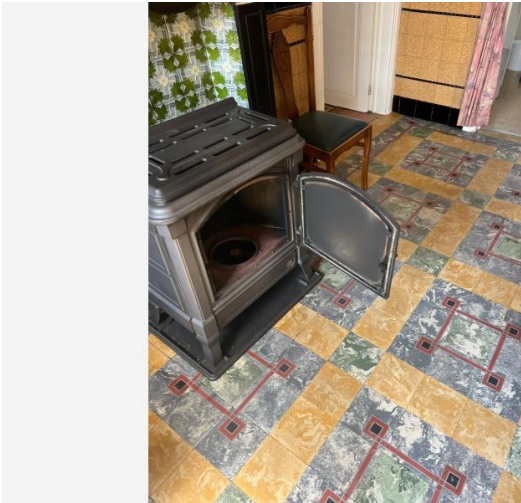
## Fiche 21: Kachelkoord

Geen asbest

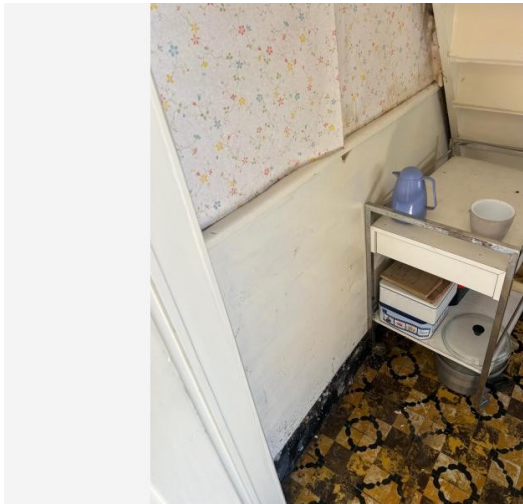
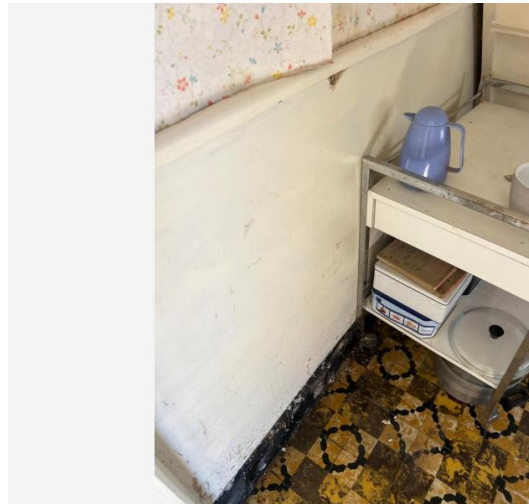
## Fiche 24: Platen plafond, wanden en vensterbank (inkom /kamer rechts) woongebouw

Geen asbest

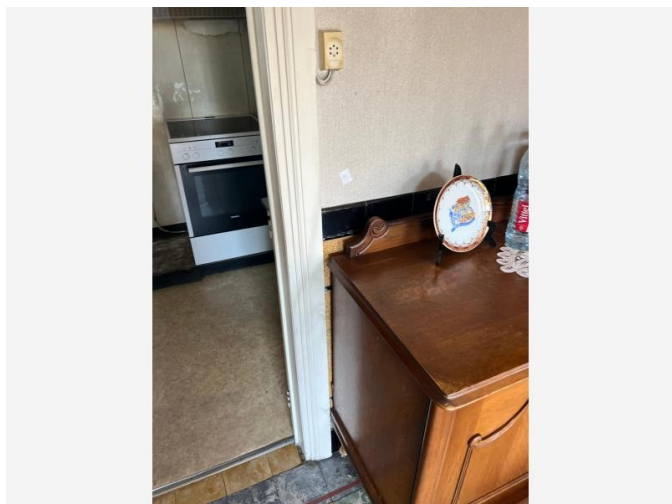
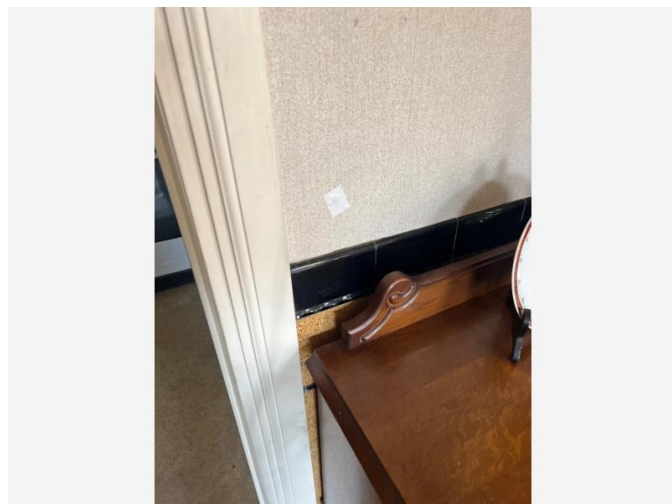
## Fiche 25: Pleisterwerk wanden

Geen asbest
