Asbestinventarisatetest

Liezele-Dorp 57, 2870 Puurs-Sint-Amands

Attestnummer : 20260324-000367.002

Uitgegeven op : 25.03.2026

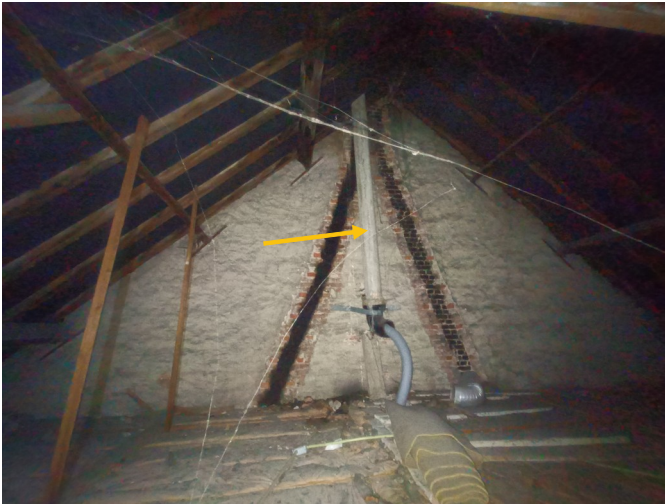
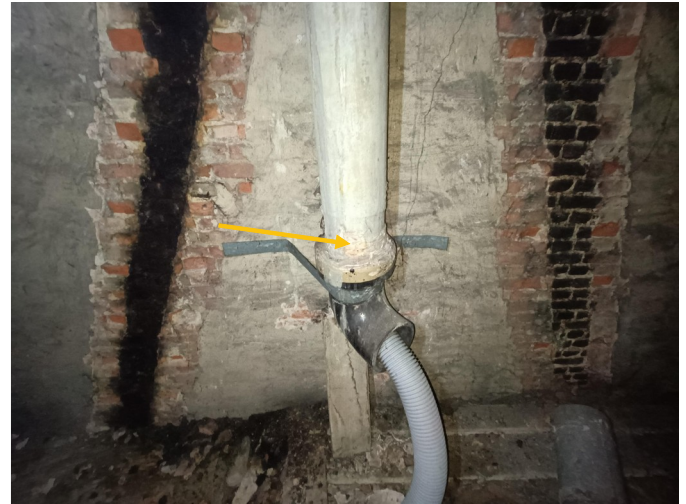
Conclusie

Het asbestmateriaal valt onder de mijlpaal van 2040.

Betreden van de zolder en onderhoud/reinigen van het rookgaskanaal.

Eindbeoordeling materiaalrisico	Hoog materiaalrisico en/of hoge kans op vezelvrijgave
Opmerking	De toepassing vertoont een matige graad van verwerking ten gevolge van leeftijd en weersinvloeden.

Gebondenheid	Categorie 1: hechtgebonden in oorsprong
Asbestsoort (vezeltype)	Crocidoliet aanwezig
Asbestconcentratie	Laag (< 50%)
Afschermingsgraad van het gehele materiaal	Geheel of deels vrij aan de binnenlucht, maar geen contact met binnenluchtstromen
Toestand van het materiaal	Matig beschadigd, matig verweerd

#	Type	Referentie	Resultaat
1.1	Puntmonster	A1-2.1	Chrysotiel, Crocidoliet

Beschrijving	Rookgaskanaal
Omgeving	Binnen
Primaire drager	HVAC infrastructuur en uitrusting
Asbestmateriaal	Rookgaskanaal
Bindmiddel van asbestmateriaal	Cement
Gebondenheid op basis van bindmiddel	Hecht
Hoeveelheid (lengte - omtrek - dikte - aantal)	<ul style="list-style-type: none"> • 4,00 m - 50,00 cm - 1,00 cm - 2 stuks
Totaal volume	0,04 m ³
Eenvoudig bereikbaar	Ja
Bevestigingswijze	<ul style="list-style-type: none"> • Geklemd • Verlijmd, ingegoten, versmeerd
Identificatiemethode	Een monstername door de asbestdeskundige met laboanalyse door een asbestlabo.
Destructieve handeling voor identificatie	Nee
Opmerking	<p>Asbestverdacht vezelcement rookgaskanaal gesitueerd op de zolder. Er werd een monster genomen aan de onderzijde.</p> <p>De opgegeven lengte bedraagt de zichtbaar waarneembare lengte. Het is mogelijk dat de toepassing in werkelijkheid langer is.</p> <p>De vermelde oppervlakten, hoeveelheden, lengtes, volumes, maten en gewichten vormen een loutere schatting op basis van visuele inspectie en beschikbare (bouwkundige) informatie; en dienen uitsluitend ter indicatie en mogen niet worden gebruikt als maatstaf voor heffing. Er kan geen enkele juridische waarde aan worden ontleend, noch vormt deze informatie enige basis voor aansprakelijkheid of schadeclaims.</p>

Dringend verwijderen

- Scherm in afwachting van verwijdering het asbestmateriaal af van luchtstromingen en verstoring: bijvoorbeeld door het te verpakken, te fixeren, af te dekken, signalisatie - afbakening aan te brengen, ...
- Verwijder dit asbestmateriaal zo snel mogelijk. Volg de toestand goed op.

- Eenvoudige handelingen: mag via doe-het-zelf of door werknemer(s) met opleidingsattest eenvoudige handelingen
Deze toepassing kan door een aannemer die over een opleidingsattest van eenvoudige handelingen beschikt of door een particulier (doe-het-zelf), verwijderd worden indien er geen verhoogd risico op vrijgave van asbestvezels (max. concentratie $0,01 \text{ vezels/cm}^3$ - CODEX Art. VI.3-54) ontstaat en de toepassing voorafgaand wordt gefixeerd/bevochtigd; de individuele elementen zonder machinale werktuigen en zonder breken of gooien 1 voor 1 losgemaakt worden; en ten slotte in gesloten verpakking weggevoerd worden naar een erkend afvalpunt (recyclagepark).

Bij verwijdering: gebruik de correcte PBM's (P3-gelaatsmasker, handschoenen en een wegwerpoverall CAT.III Type 5/6). Het afval dient dubbel verpakt te worden aangeboden aan het recyclagepark (raadpleeg de voorwaarden van uw recyclagepark). Bewaar alle bewijsdocumenten van de asbestverwijdering (facturen, werkplannen, foto's, afleverbonnen, vrijgavemetingen, ...) met het oog op een correcte actualisatie van het asbestattest.

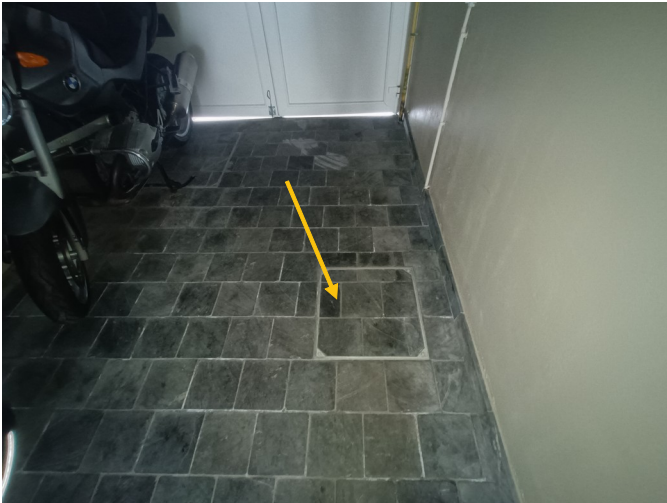
Tijdelijke beperking

Reden: Het onderzoek kan niet uitgevoerd worden binnen de bepalingen van de Welzijnswet

Uitleg van de asbestdeskundige: In de garage en op het terras bevinden zich vloerluiken. De vloerluiken zijn te zwaar om te openen.

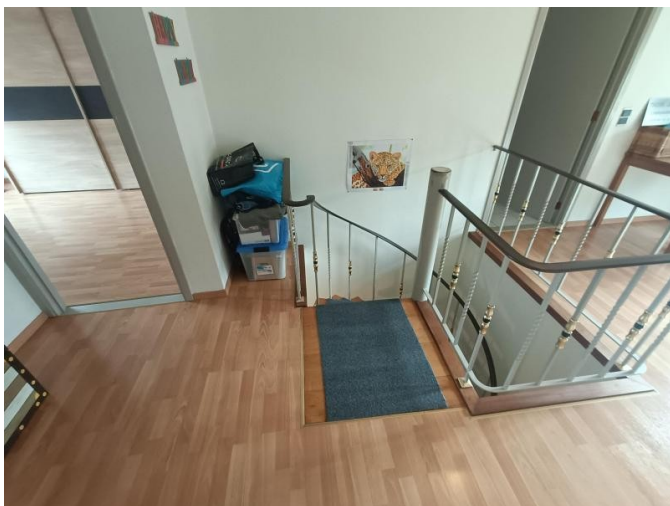
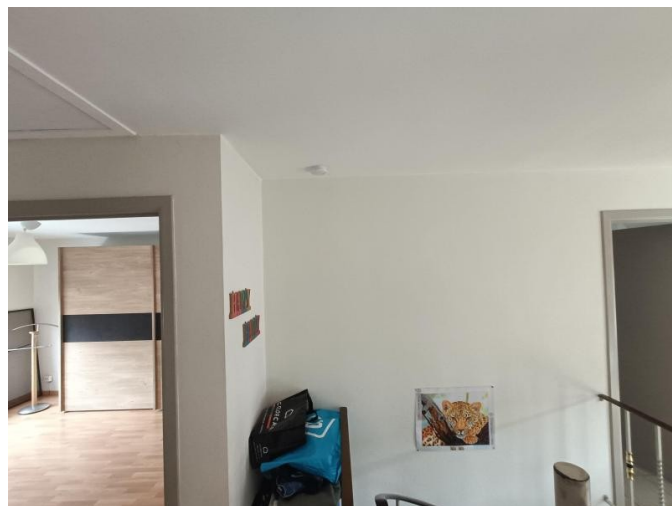
De overige binnenwanden zijn uitgevoerd in gyproc.

Niet-waarneembare, afgeschermd onderliggende lagen konden niet onderzocht worden binnen de scope van het onderzoek. Een volledige beoordeling van het asbesthoudend karakter van dit schildeel is enkel mogelijk mits uitbreiding naar aanvullend/destructief onderzoek (optioneel).

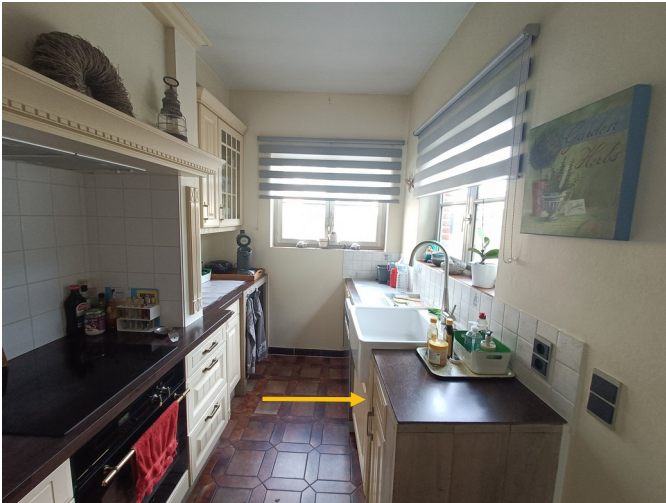
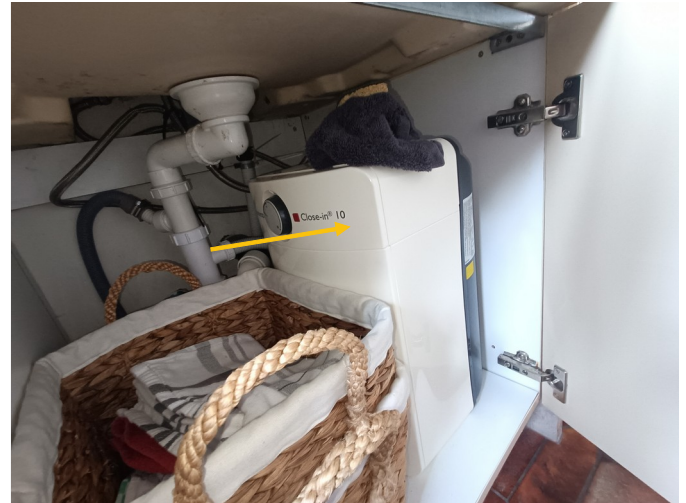
In de keuken bevindt zich een Itho Daalderop Close-In 10L keukenboiler. Het identificatieplaatje vermeldt s/n 02C121041.2081. Het fabricagejaar is 2012.

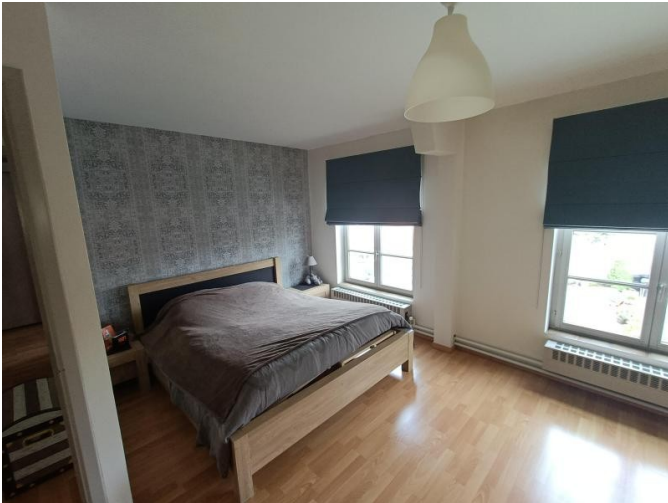
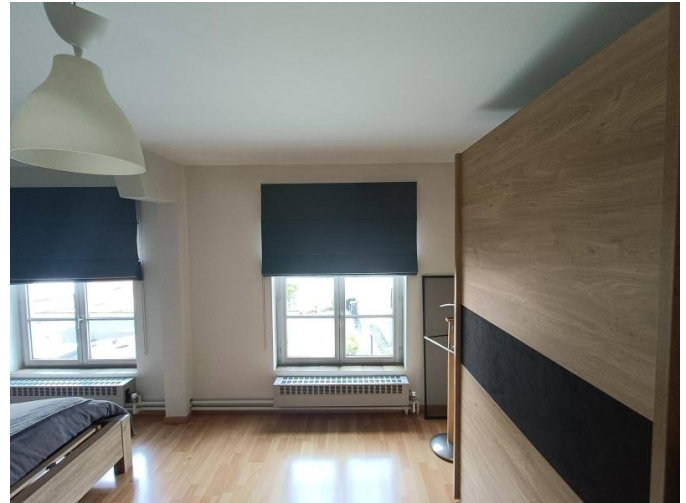
De plafonds zijn uitgevoerd in gyproc, laminaat schroten.

Niet-waarneembare, afgeschermd onderliggende lagen konden niet onderzocht worden binnen de scope van het onderzoek. Een volledige beoordeling van het asbesthoudend karakter van dit schildeel is enkel mogelijk mits uitbreiding naar aanvullend/destructief onderzoek (optioneel).

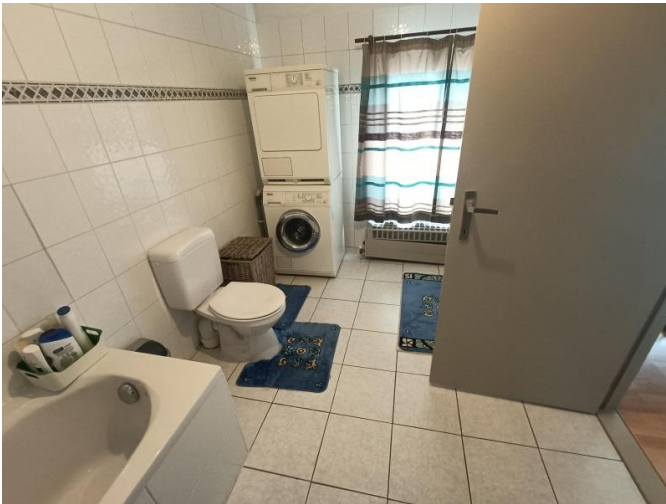
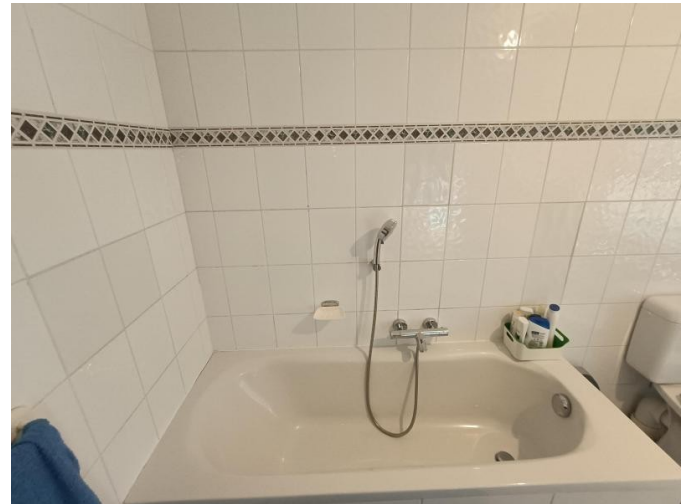
Fiche 6: Gebruikte lijm bij de faiencetegels in de keuken, badkamer en toilet

Faiencetegels gesitueerd in de keuken, badkamer en toilet. Er is geen zichtbare beschadiging. De onderliggende lijm laag kon niet onderzocht worden. Een volledige beoordeling van het asbesthoudend karakter van dit schilddeel is enkel mogelijk mits uitbreiding naar aanvullend/destructief onderzoek (optioneel). Advies is om bij renovatiewerken de onderliggende lijm laag te laten bemonsteren. De tegels zelf zijn niet asbestverdacht.

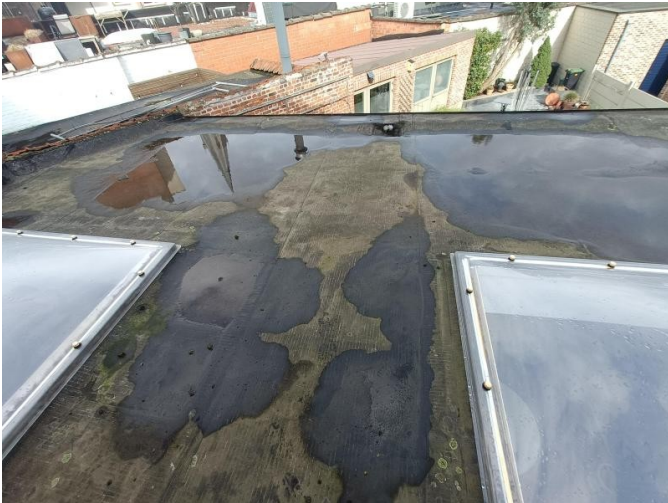
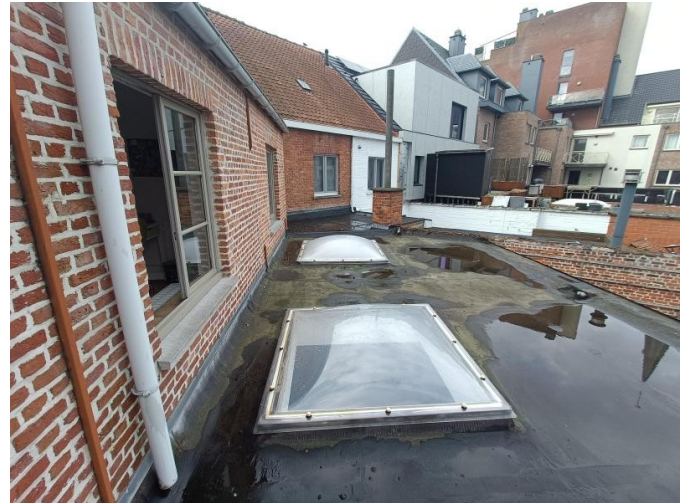
Fiche 7: Roofing op het plat dak

Geen asbest

Beschrijving	Roofing op het plat dak
Omgeving	Buiten
Primaire drager	Plat dak
Bindmiddel van materiaal	Bitumen (roofing, teer, asfalt)
Gebondenheid op basis van bindmiddel	Hecht
Hoeveelheid (oppervlakte - aantal)	• 20,00 m ² - 1 stuk
Totale oppervlakte	20,00 m ²
Identificatiemethode	De asbestdeskundige gebruikt een bestaande laboanalyse als bewijsdocument met bevestiging door vaststelling en expertise.
Destructieve handeling voor identificatie	Nee
Opmerking	<p>Dakbedekking (roofing) gesitueerd op de buitenschil (plat dak nr. 55 - 57) onderworpen aan een verplichte monsternamen. Er werd een monster genomen aan het plat dak van nr. 55 (daken vormen 1 geheel). Zie bijgevoegde asbestanalyse #92650.</p> <p>De vermelde oppervlakten, hoeveelheden, lengtes, volumes, maten en gewichten vormen een loutere schatting op basis van visuele inspectie en beschikbare (bouwkundige) informatie; en dienen uitsluitend ter indicatie en mogen niet worden gebruikt als maatstaf voor heffing. Er kan geen enkele juridische waarde aan worden ontleend, noch vormt deze informatie enige basis voor aansprakelijkheid of schadeclaims.</p>

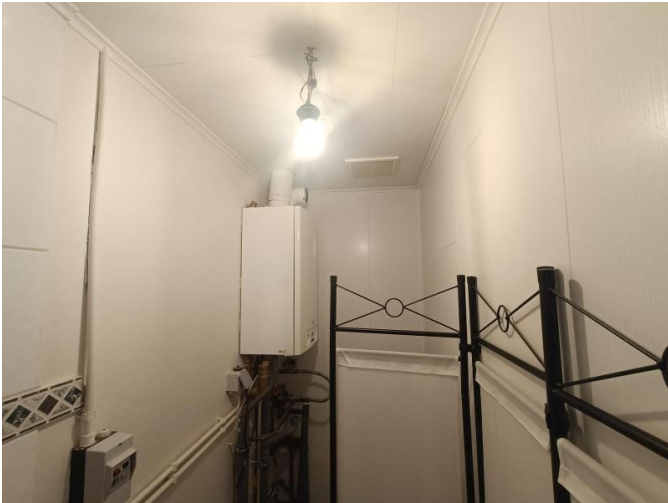
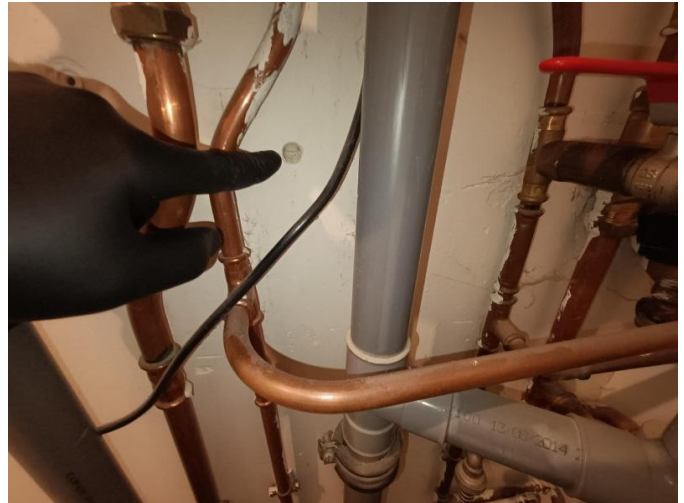
Geen asbest

#	Type	Referentie	Resultaat
8.1	Mengmonster	A1-1.1	Geen asbest

Beschrijving	Pleisterwerk van de binnenwanden
Omgeving	Binnen
Primaire drager	Binnenwand
Bindmiddel van materiaal	Gips - kalk
Gebondenheid op basis van bindmiddel	Niet-hechtgebonden
Hoeveelheid (oppervlakte - dikte - aantal)	• 250,00 m ² - 1,50 cm - 1 stuk
Totaal volume	3,75 m ³
Identificatiemethode	Een monstername door de asbestdeskundige met laboanalyse door een asbestlabo.
Destructieve handeling voor identificatie	Nee
Opmerking	<p>Binnenwandafwerking bestaande uit gips-kalk-mortel (pleisterwerk) onderworpen aan een verplichte monstername, aanwezig in verschillende ruimtes. Het inspectieprotocol schrijft voor om een 1 representatief mengmonster te nemen van het pleisterwerk aan wanden of vergelijkbare dragers van de volgende ruimtes: bestaande uit monsternamepunten in een individuele ruimte, een natte ruimte, een stookplaats en een trappenhuis; (indien aanwezig en van toepassing).</p> <p>Monsternamelocaties: keuken, badkamer (cv-ketel), zolder, trappenhuis GLV.</p> <p>De vermelde oppervlakten, hoeveelheden, lengtes, volumes, maten en gewichten vormen een loutere schatting op basis van visuele inspectie en beschikbare (bouwkundige) informatie; en dienen uitsluitend ter indicatie en mogen niet worden gebruikt als maatstaf voor heffing. Er kan geen enkele juridische waarde aan worden ontleend, noch vormt deze informatie enige basis voor aansprakelijkheid of schadeclaims.</p>

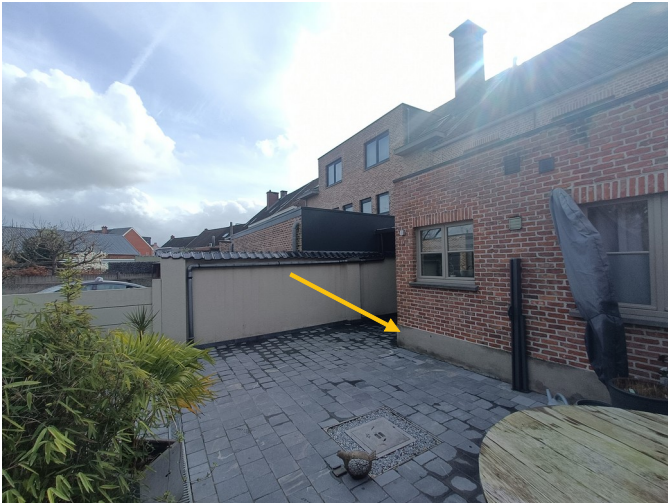
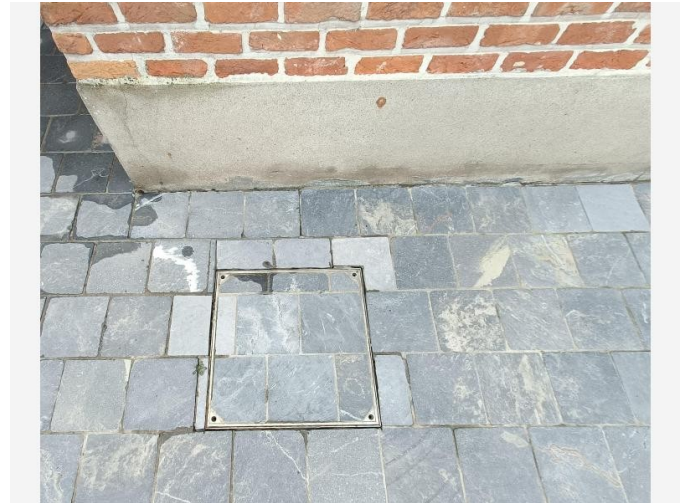
Fiche 9: Cementering van de buitengevel

Geen asbest

Beschrijving	Cementering van de buitengevel
Omgeving	Buiten
Primaire drager	Wand buitenschil
Bindmiddel van materiaal	Cement
Gebondenheid op basis van bindmiddel	Hecht
Hoeveelheid (gewicht - aantal)	• 100,00 kg - 1 stuk
Totaal gewicht	100,00 kg
Identificatiemethode	De asbestdeskundige gebruikt een bestaande laboanalyse als bewijsdocument met bevestiging door vaststelling en expertise.
Destructieve handeling voor identificatie	Nee
Opmerking	<p>Buitengevelafwerking bestaande uit cement-kalk-mortel (cementering met grijze kleur) aanwezig op de buitengevelplinten; onderworpen aan een verplichte monstername. Het inspectieprotocol schrijft voor om een representatief aantal monsters te nemen van verschillende locaties.</p> <p>Er werd een monster genomen aan de plint van de achtergevel van nr. 55 (plinten vormen 1 geheel). Zie bijgevoegde asbestanalyse #92650.</p> <p>De vermelde oppervlakten, hoeveelheden, lengtes, volumes, maten en gewichten vormen een loutere schatting op basis van visuele inspectie en beschikbare (bouwkundige) informatie; en dienen uitsluitend ter indicatie en mogen niet worden gebruikt als maatstaf voor heffing. Er kan geen enkele juridische waarde aan worden ontleend, noch vormt deze informatie enige basis voor aansprakelijkheid of schadeclaims.</p>

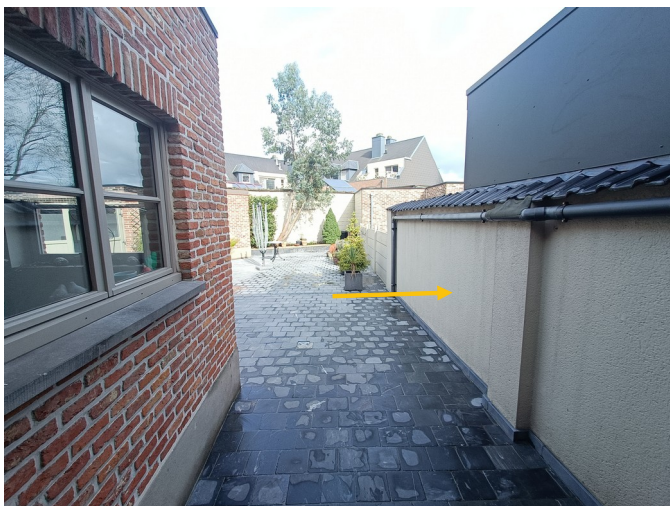
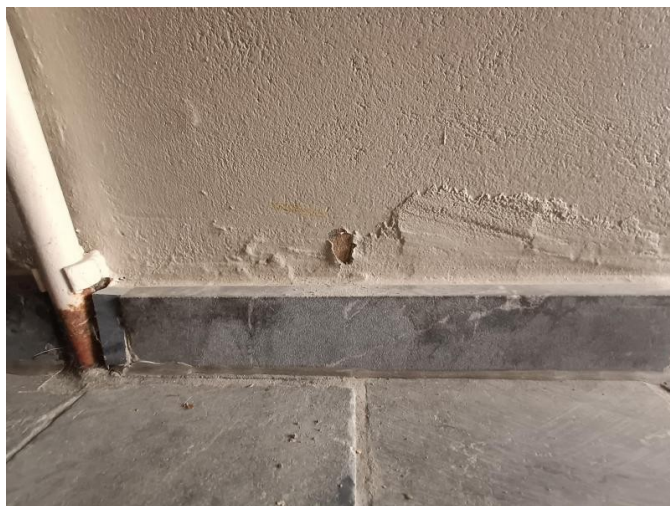
Fiche 10: Crepi aan de zijgevel

Geen asbest

#	Type	Referentie	Resultaat
10.1	Mengmonster	A1-3.1	Geen asbest

Beschrijving	Crepi aan de zijgevel
Omgeving	Buiten
Primaire drager	Wand buitenschil
Bindmiddel van materiaal	Gips - kalk
Gebondenheid op basis van bindmiddel	Niet-hechtgebonden
Hoeveelheid (oppervlakte - dikte - aantal)	• 50,00 m ² - 1,00 cm - 1 stuk
Totaal volume	0,50 m ³
Identificatiemethode	Een monstername door de asbestdeskundige met laboanalyse door een asbestlabo.
Destructieve handeling voor identificatie	Nee
Opmerking	<p>Buitengevelafwerking met beige kleur bestaande uit cement-kalk-mortel (crepi) aanwezig op de zijgevel van de woning en scheidingsmuur.</p> <p>De vermelde oppervlakten, hoeveelheden, lengtes, volumes, maten en gewichten vormen een loutere schatting op basis van visuele inspectie en beschikbare (bouwkundige) informatie; en dienen uitsluitend ter indicatie en mogen niet worden gebruikt als maatstaf voor heffing. Er kan geen enkele juridische waarde aan worden ontleend, noch vormt deze informatie enige basis voor aansprakelijkheid of schadeclaims.</p>

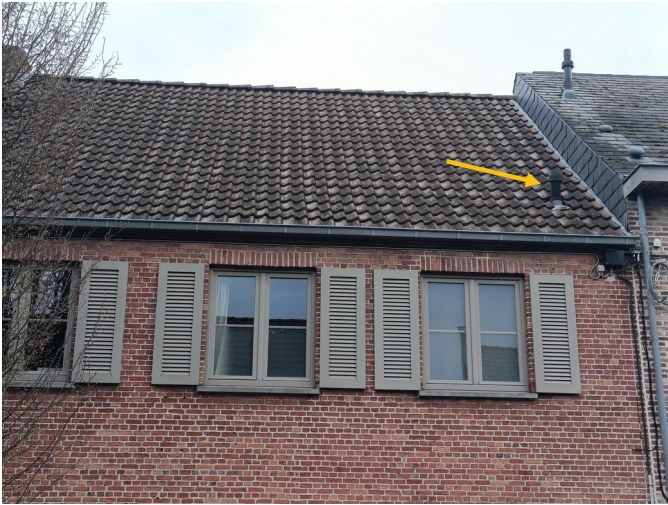
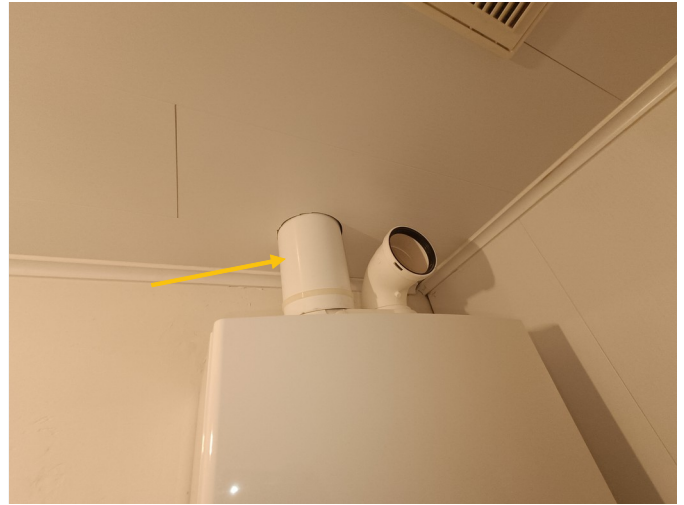
Fiche 17: Rookgaskanaal van de cv-ketel	Het waarneembare rookgaskanaal van de cv-ketel is uitgevoerd in een witte dubbelwandige buis en zwarte PVC uitvoer op het dak.	Plan 1.4: A1 - Daken

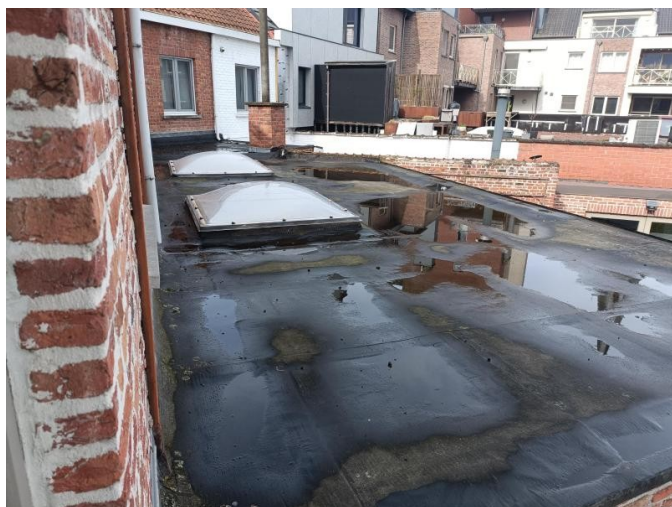
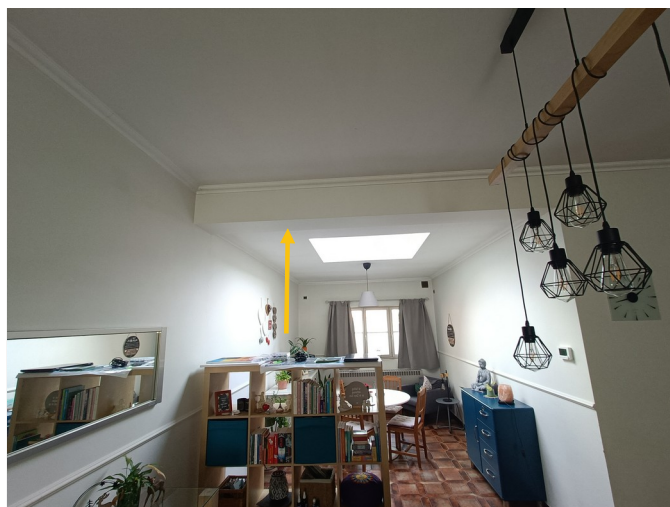
Beschrijving	Notitie	Terug te vinden op plannen
Fiche 18: Onderdak niet waarneembaar	Het onderdak (indien aanwezig) is langs de binnen- en buitenzijde volledig afgeschermd. Op dit moment is het niet mogelijk om het onderdak (indien aanwezig) te onderzoeken binnen de scope van het onderzoek. Een volledige beoordeling van het asbesthoudend karakter van dit schildeel is enkel mogelijk mits uitbreiding naar aanvullend/destructief onderzoek (optioneel).	Plan 1.4: A1 - Daken

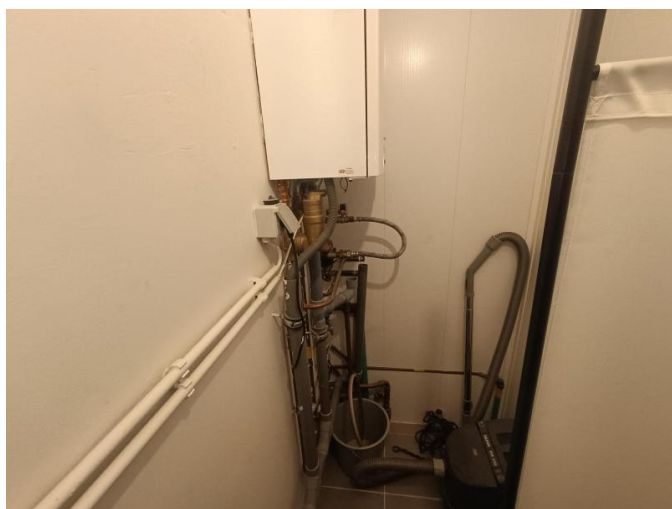
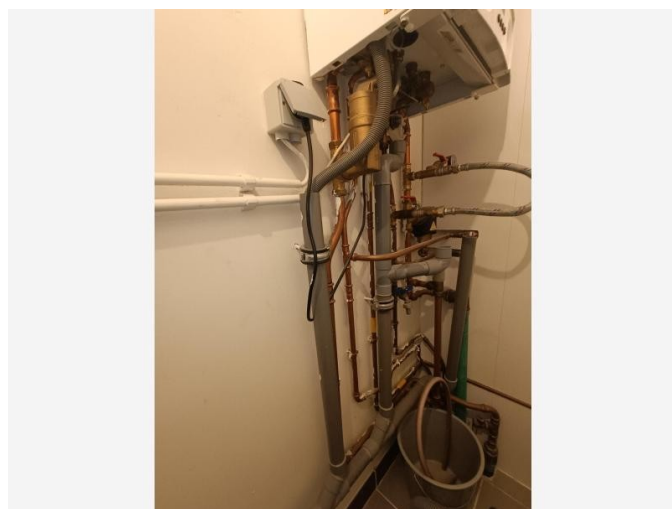
Beschrijving	Notitie	Terug te vinden op plannen
Fiche 19: Leidingisolatie	Er is geen leidingisolatie waarneembaar.	-
Fiche 20: Lift	Er is geen lift aanwezig in het gebouw.	-
